Asbestinventarisatetest

Leemstraat 63, 2861 Sint-Katelijne-Waver

Attestnummer : 20240201-000236.000

Niet-asbestveilig

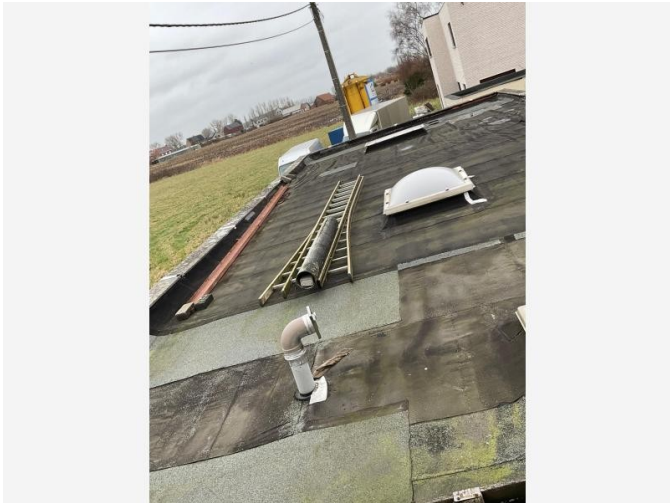
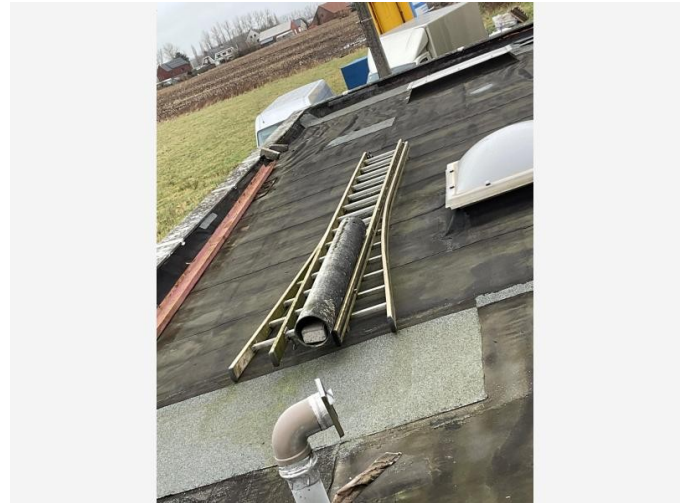
Beschrijving	Leiding vezelcement
Type afvalstof	Betreft stock-voorraad of gedemonteerde asbestmaterialen
Aanwezige resten	Geen resten aanwezig
Omgeving	Buiten
Primaire drager	Plat dak
Asbestmaterialen	<ul style="list-style-type: none">• Buis, koker, leiding, pijp, doorvoer
Bindmiddel van asbestmateriaal	Cement
Gebondenheid op basis van bindmiddel	Hecht
Hoeveelheid (gewicht - aantal)	<ul style="list-style-type: none">• 30,00 kg - 1 stuk
Totaal gewicht	30,00 kg
Eenvoudig bereikbaar	Ja
Identificatiemethode	Vaststelling zonder monsternamen

Dringend verwijderen

- Verwijder het asbestafval.

- Eenvoudige handelingen: mag via doe-het-zelf of door werknemer(s) met opleidingsattest eenvoudige handelingen
Makkelijk in zijn geheel te verwijderen zonder te breken, rekening houdend met de persoonlijke beschermingsmaatregelen.

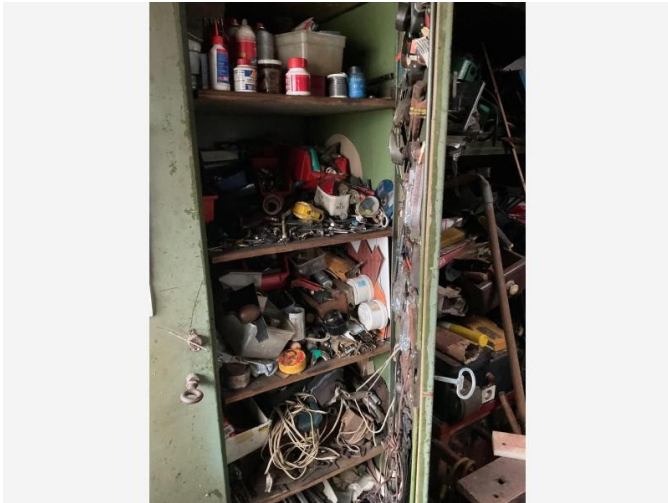
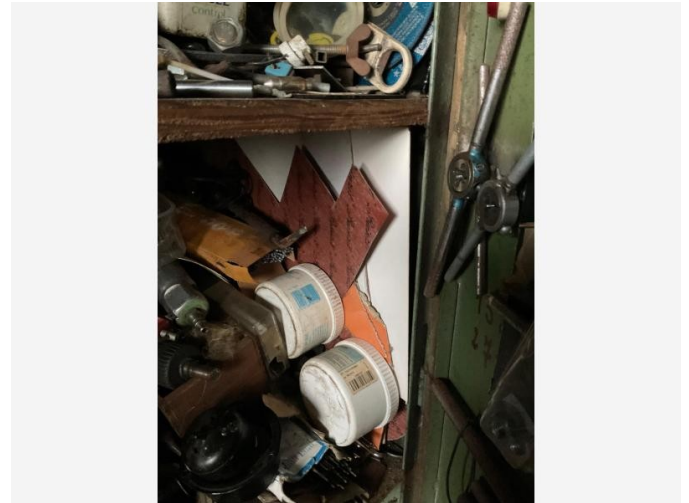
Beschrijving	Pakking
Type afvalstof	Betreft stock-voorraad of gedemonteerde asbestmaterialen
Aanwezige resten	Geen resten aanwezig
Omgeving	Binnen
Primaire drager	Onderdelen - stock
Asbestmaterialen	<ul style="list-style-type: none">• Pakking, dichting
Bindmiddel van asbestmateriaal	Karton - papier - viltachtig
Gebondenheid op basis van bindmiddel	Niet-hechtgebonden
Hoeveelheid (gewicht - aantal)	<ul style="list-style-type: none">• 0,50 kg - 1 stuk
Totaal gewicht	0,50 kg
Eenvoudig bereikbaar	Ja
Identificatiemethode	Vaststelling zonder monstername

- Verwijder het asbestafval.

- Eenvoudige handelingen: mag via doe-het-zelf of door werknemer(s) met opleidingsattest eenvoudige handelingen
Makkelijk in zijn geheel te verwijderen zonder te breken, rekening houdend met de persoonlijke beschermingsmaatregelen.

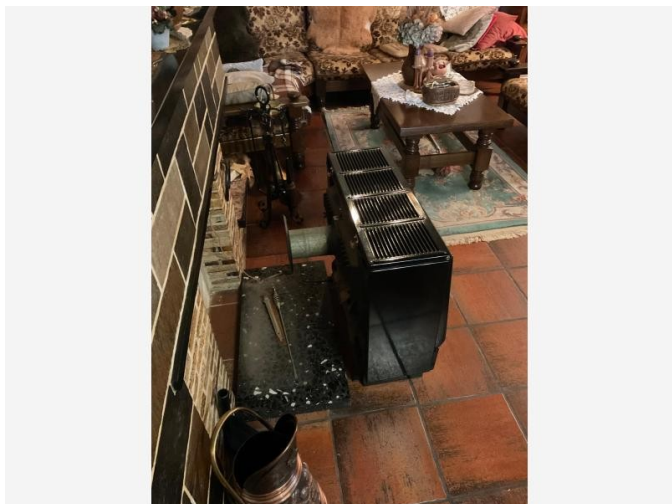
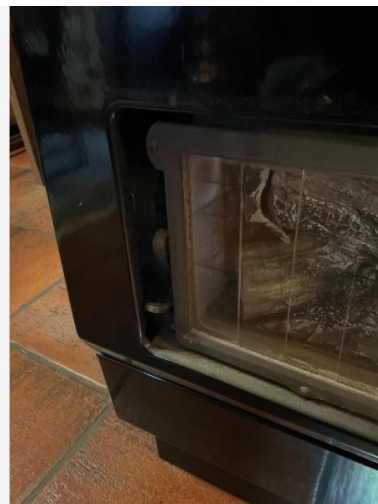
Verwijderen

Eindbeoordeling materiaalrisico	Laag materiaalrisico en/of verlaagde kans op vezelvrijgave
---------------------------------	--

Gebondenheid	Categorie 3: niet-hechtgebonden met weinig of geen matrix
Asbestsoort (vezeltype)	Alleen chrysotiel
Asbestconcentratie	Hoog ($\geq 50\%$)
Afschermingsgraad van het gehele materiaal	Stootvaste afscherming of omkasting
Toestand van het materiaal	Matig beschadigd, matig verweerd

Beschrijving	Afdichtingskoord kachel
Omgeving	Binnen
Primaire drager	HVAC infrastructuur en uitrusting
Asbestmateriaal	Koord, lint, band, strip
Bindmiddel van asbestmateriaal	Weinig of geen bindmiddel (textiel, bevolking, ...)
Gebondenheid op basis van bindmiddel	Niet-hechtgebonden
Hoeveelheid (lengte - omtrek - aantal)	<ul style="list-style-type: none">0,50 m - 1,00 cm - 2 stuks
Totale oppervlakte	0,01 m ²
Eenvoudig bereikbaar	Ja
Bevestigingswijze	<ul style="list-style-type: none">Verlijmd, ingegoten, versmeerd
Identificatiemethode	Vaststelling zonder monsternamen

Destructieve handeling voor identificatie	Nee
Opmerking	Koord is aanwezig in de kachel ter hoogte van het venster en langs de binnenkant aan de bovenzijde. Mogelijks zit er meer koord binnenin de kachel dat niet meteen waarneembaar is.

- Scherm in afwachting van verwijdering het asbestmateriaal af van luchtstromingen en verstoring: bijvoorbeeld door het te verpakken, te fixeren, af te dekken, signalisatie - afbakening aan te brengen, ...

- Eenvoudige handelingen: mag via doe-het-zelf of door werknemer(s) met opleidingsattest eenvoudige handelingen
Indien de kachel in zijn geheel verwijderd wordt.
- Hermetische zone (erkend asbestverwijderaar)
Indien enkel het koord verwijderd wordt.

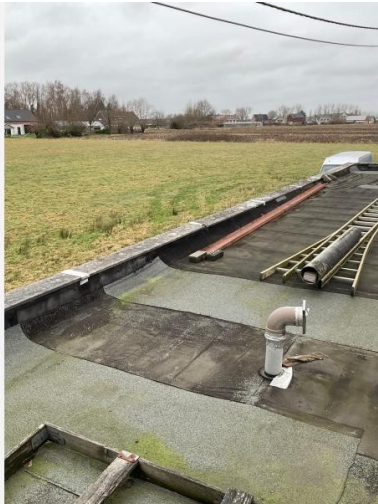
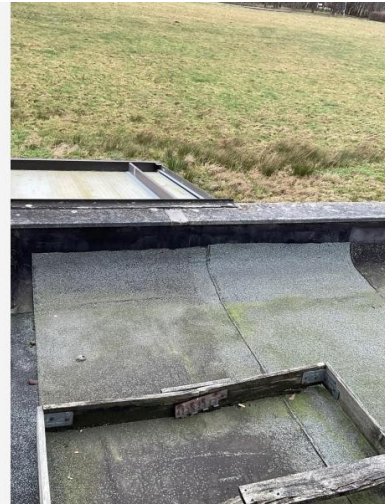
Eindbeoordeling materiaalrisico	Verhoogd materiaalrisico en/of verhoogde kans op vezelvrijgave
---------------------------------	--

Gebondenheid	Categorie 1: hechtgebonden in oorsprong
Asbestsoort (vezeltype)	Crocidoliet aanwezig
Asbestconcentratie	Laag (< 50%)
Afschermingsgraad van het gehele materiaal	Geheel of deels vrij aan de buitenlucht
Toestand van het materiaal	Matig beschadigd, matig verweerd

Beschrijving	Dekstenen
Omgeving	Buiten
Primaire drager	Plat dak
Asbestmateriaal	Deksteen, muurkap - Vol
Bindmiddel van asbestmateriaal	Cement
Gebondenheid op basis van bindmiddel	Hecht
Hoeveelheid (oppervlakte - dikte - aantal)	• 2,00 m ² - 1,00 cm - 1 stuk
Totaal volume	0,02 m ³
Eenvoudig bereikbaar	Ja
Bevestigingswijze	• Verlijmd, ingegoten, versmeerd

- Zorg voor een veilig beheer. Vermijd het beschadigen van het asbestmateriaal. Controleer de toestand jaarlijks op wijzigingen.
- Hemelwater dat afspoelt van asbestcement daken of gevels kan asbestdeeltjes bevatten. Gebruik het enkel voor gesloten circuits (bv. spoelen toiletten). Reinig na het vervangen van het dak of de gevel de dakgoten en regenwaterput of -ton om asbesthoudend sediment of slib te verwijderen

- Eenvoudige handelingen: mag via doe-het-zelf of door werknemer(s) met opleidingsattest eenvoudige handelingen
Makkelijk in zijn geheel te verwijderen, rekening houdend met de persoonlijke beschermingsmaatregelen.

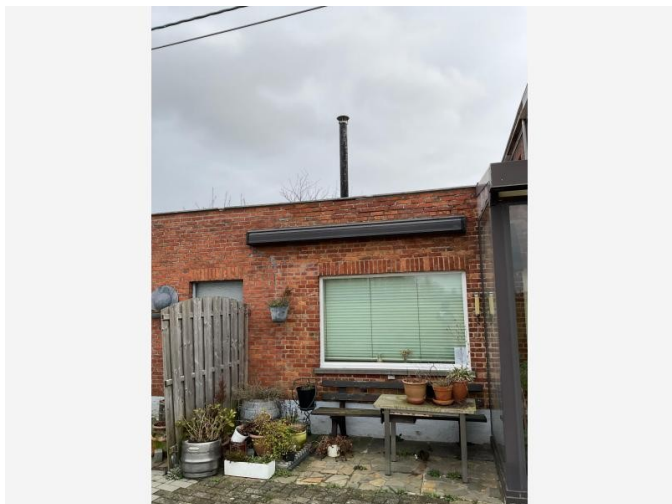
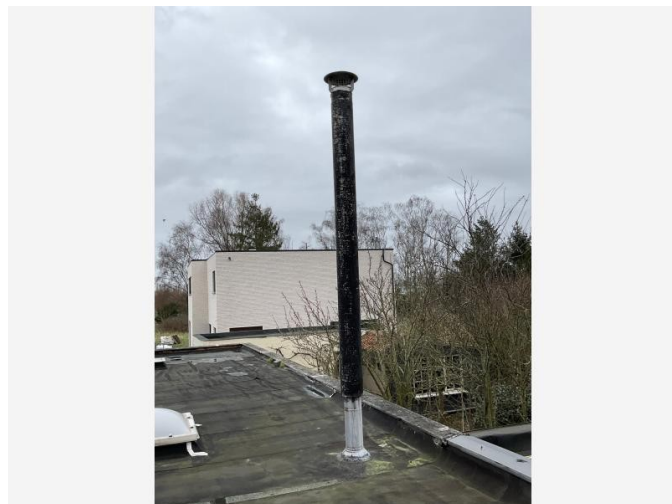
Eindbeoordeling materiaalrisico	Laag materiaalrisico en/of verlaagde kans op vezelvrijgave
---------------------------------	--

Gebondenheid	Categorie 1: hechtgebonden in oorsprong
Asbestsoort (vezeltype)	Crocidoliet aanwezig
Asbestconcentratie	Laag (< 50%)
Afschermingsgraad van het gehele materiaal	Niet stootvaste afscherming
Toestand van het materiaal	Licht beschadigd, licht verweerd. Intact materiaal type Pical – asbestboard of categorie III 'gebondenheid'

Beschrijving	Schouwpijp vezelcement
Omgeving	Buiten
Primaire drager	HVAC infrastructuur en uitrusting
Asbestmateriaal	Rookgaskanaal
Bindmiddel van asbestmateriaal	Cement
Gebondenheid op basis van bindmiddel	Hecht
Hoeveelheid (lengte - omtrek - dikte - aantal)	<ul style="list-style-type: none">• 2,00 m - 30,00 cm - 1,00 cm - 1 stuk
Totaal volume	0,006 m ³
Eenvoudig bereikbaar	Ja
Bevestigingswijze	<ul style="list-style-type: none">• Verlijmd, ingegoten, versmeerd

- Zorg voor een veilig beheer. Vermijd het beschadigen van het asbestmateriaal. Controleer de toestand jaarlijks op wijzigingen.

- Eenvoudige handelingen: enkel door erkend asbestverwijderaar
Kan niet verwijderd worden zonder te breken, bij verwijdering zullen er vezels vrijkomen.

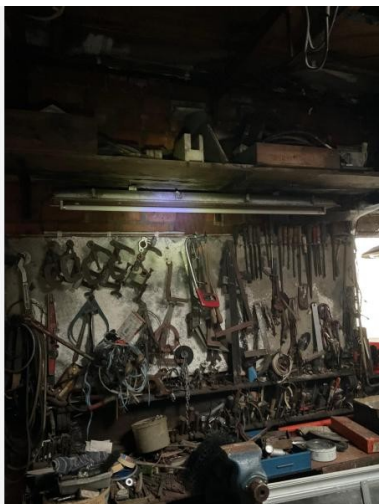
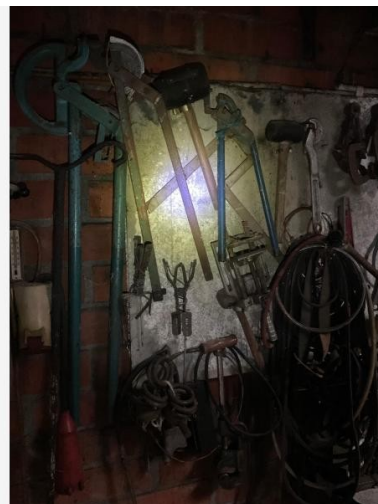
Eindbeoordeling materiaalrisico	Verhoogd materiaalrisico en/of verhoogde kans op vezelvrijgave
---------------------------------	--

Gebondenheid	Categorie 1: hechtgebonden in oorsprong
Asbestsoort (vezeltype)	Crocidoliet aanwezig
Asbestconcentratie	Laag (< 50%)
Afschermingsgraad van het gehele materiaal	Geheel of deels (ook) vrij aan de binnenlucht
Toestand van het materiaal	Licht beschadigd, licht verweerd. Intact materiaal type Pical – asbestboard of categorie III 'gebondenheid'

Beschrijving	Plaat Menuiserie
Omgeving	Binnen
Primaire drager	Binnenwand
Asbestmateriaal	Plaat, paneel, tablet - Type Menuiserie
Bindmiddel van asbestmateriaal	Cement
Gebondenheid op basis van bindmiddel	Hecht
Hoeveelheid (oppervlakte - dikte - aantal)	• 1,50 m ² - 1,00 cm - 1 stuk
Totaal volume	0,015 m ³
Eenvoudig bereikbaar	Ja
Bevestigingswijze	• Geschroefd
Identificatiemethode	Vaststelling zonder monsternamen

- Zorg voor een veilig beheer. Vermijd het beschadigen van het asbestmateriaal. Controleer de toestand jaarlijks op wijzigingen.

- Eenvoudige handelingen: mag via doe-het-zelf of door werknemer(s) met opleidingsattest eenvoudige handelingen
In zijn geheel verwijderen zonder te breken, rekening houdend met de persoonlijke beschermingsmaatregelen.

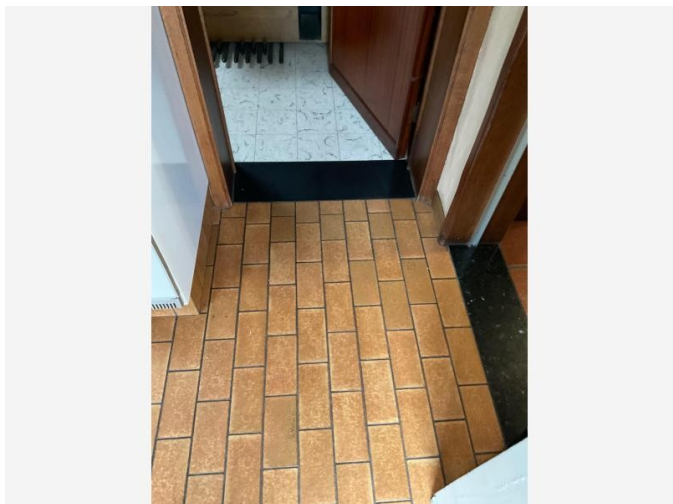
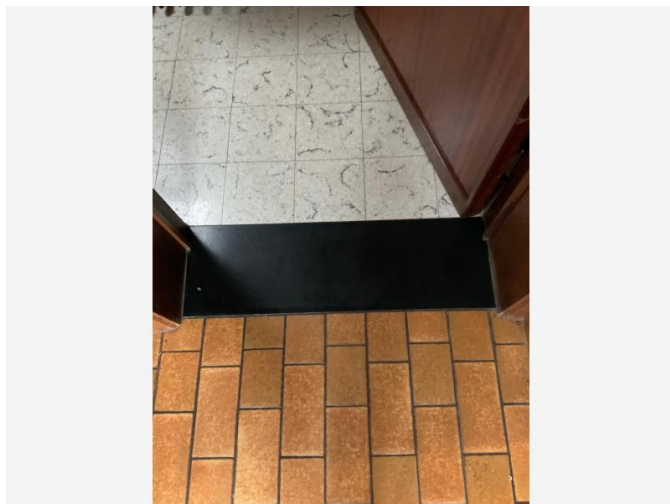
Eindbeoordeling materiaalrisico	Laag materiaalrisico en/of verlaagde kans op vezelvrijgave
---------------------------------	--

Gebondenheid	Categorie 1: hechtgebonden in oorsprong
Asbestsoort (vezeltype)	Crocidoliet aanwezig
Asbestconcentratie	Laag (< 50%)
Afschermingsgraad van het gehele materiaal	Geheel of deels (ook) vrij aan de binnenlucht
Toestand van het materiaal	Onbeschadigd, niet verweerd

Beschrijving	Dorpels imitatie natuursteen
Omgeving	Binnen
Primaire drager	Vloer
Asbestmateriaal	Plaat, paneel, tablet - Type Massal
Bindmiddel van asbestmateriaal	Cement
Gebondenheid op basis van bindmiddel	Hecht
Hoeveelheid (oppervlakte - dikte - aantal)	• 0,09 m ² - 1,00 cm - 2 stuks
Totaal volume	0,002 m ³
Eenvoudig bereikbaar	Ja
Bevestigingswijze	• Verlijmd, ingegoten, versmeerd
Identificatiemethode	Vaststelling zonder monsternamen

- Zorg voor een veilig beheer. Vermijd het beschadigen van het asbestmateriaal. Controleer de toestand jaarlijks op wijzigingen.

- Eenvoudige handelingen: mag via doe-het-zelf of door werknemer(s) met opleidingsattest eenvoudige handelingen
In zijn geheel verwijderen zonder te breken, rekening houdend met de persoonlijke beschermingsmaatregelen.

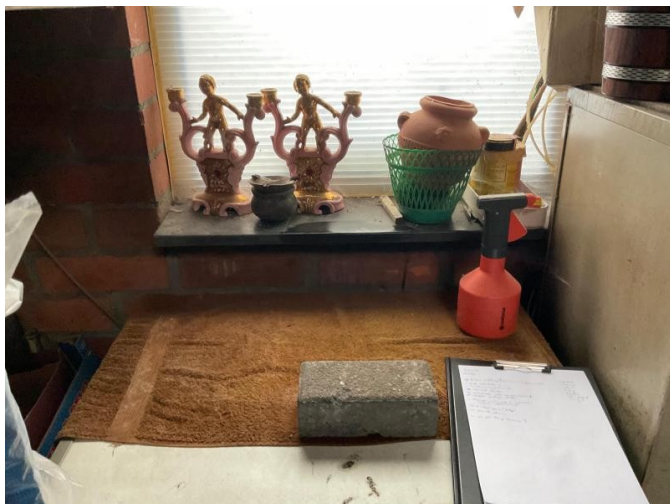
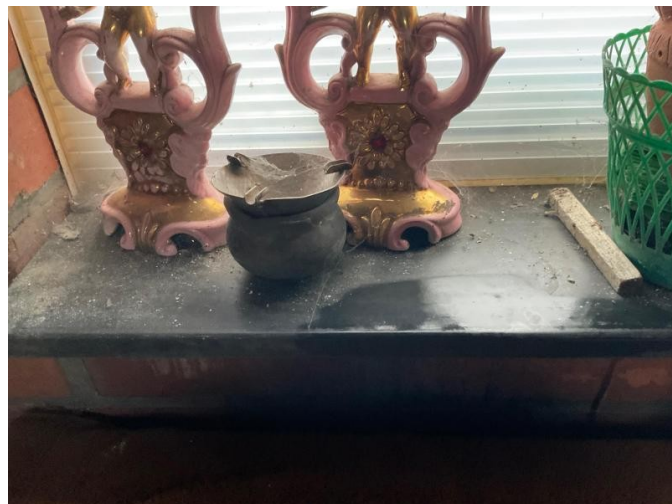
Eindbeoordeling materiaalrisico	Zeer laag materiaalrisico en/of zeer lage kans op vezelvrijgave
---------------------------------	---

Gebondenheid	Categorie 1: hechtgebonden in oorsprong
Asbestsoort (vezeltype)	Alleen chrysotiel
Asbestconcentratie	Laag (< 50%)
Afschermingsgraad van het gehele materiaal	Geheel of deels (ook) vrij aan de binnenlucht
Toestand van het materiaal	Onbeschadigd, niet verweerd

#	Type	Referentie	Resultaat
8.1	Puntmonster	03	Chrysotiel

Beschrijving	Venstertablet binnen
Omgeving	Binnen
Primaire drager	Wandopening verticaal (raam, deur, ...)
Asbestmateriaal	Plaat, paneel, tablet - Type Massal
Bindmiddel van asbestmateriaal	Cement
Gebondenheid op basis van bindmiddel	Hecht
Hoeveelheid (oppervlakte - dikte - aantal)	• 0,10 m ² - 1,00 cm - 3 stuks
Totaal volume	0,003 m ³

- Zorg voor een veilig beheer. Vermijd het beschadigen van het asbestmateriaal. Controleer de toestand jaarlijks op wijzigingen.

- Eenvoudige handelingen: mag via doe-het-zelf of door werknemer(s) met opleidingsattest eenvoudige handelingen
In zijn geheel te verwijderen zonder te breken, rekening houdend met de persoonlijke beschermingsmaatregelen.

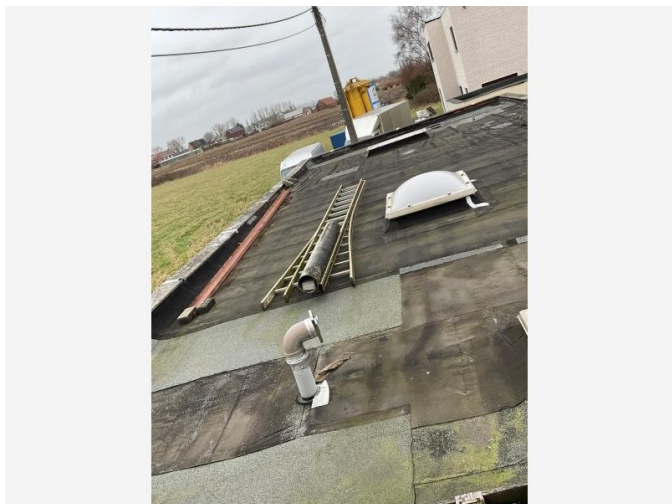
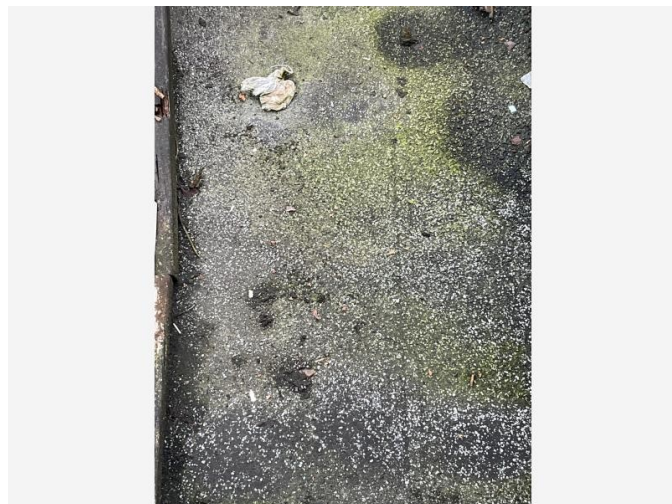
Eindbeoordeling materiaalrisico	Laag materiaalrisico en/of verlaagde kans op vezelvrijgave
---------------------------------	--

Gebondenheid	Categorie 1: hechtgebonden in oorsprong
Asbestsoort (vezeltype)	Crocidoliet aanwezig
Asbestconcentratie	Laag (< 50%)
Afschermingsgraad van het gehele materiaal	Geheel of deels vrij aan de buitenlucht
Toestand van het materiaal	Licht beschadigd, licht verweerd. Intact materiaal type Pical – asbestboard of categorie III 'gebondenheid'

Beschrijving	Roofing dakbedekking
Omgeving	Buiten
Primaire drager	Plat dak
Asbestmateriaal	Dak- en gevelbekleding - Roofing
Bindmiddel van asbestmateriaal	Bitumen (roofing, teer, asfalt)
Gebondenheid op basis van bindmiddel	Hecht
Hoeveelheid (oppervlakte - aantal)	• 20,00 m ² - 1 stuk
Totale oppervlakte	20,00 m ²
Eenvoudig bereikbaar	Ja
Bevestigingswijze	• Verlijmd, ingegoten, versmeerd

Identificatiemethode	Vaststelling zonder monstername Motivatie: Groot risico op structurele gevolgschade (lekschade, werking installatie,...)
Destructieve handeling voor identificatie	Nee
Opmerking	Wanneer er een staal genomen wordt is het belangrijk om dit te doen van alle lagen, mogelijks is de bovenste laag niet asbesthoudend maar de onderstaand wel.

- Zorg voor een veilig beheer. Vermijd het beschadigen van het asbestmateriaal. Controleer de toestand jaarlijks op wijzigingen.

- Eenvoudige handelingen: enkel door erkend asbestverwijderaar
Moeilijk los te maken van draagstructuur, bij verwijdering zullen er vezels vrijkomen.

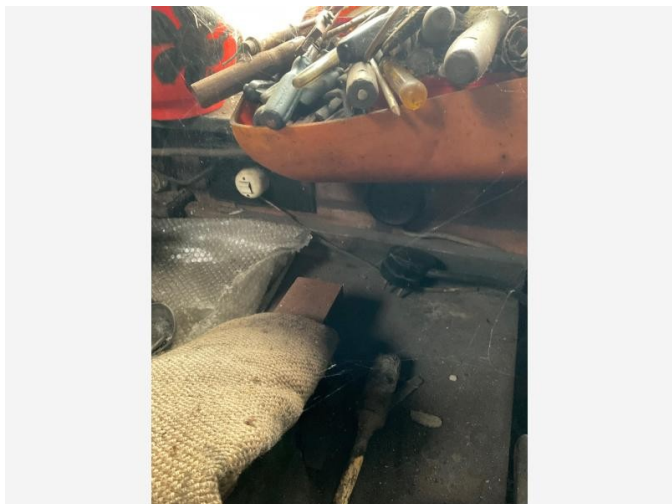
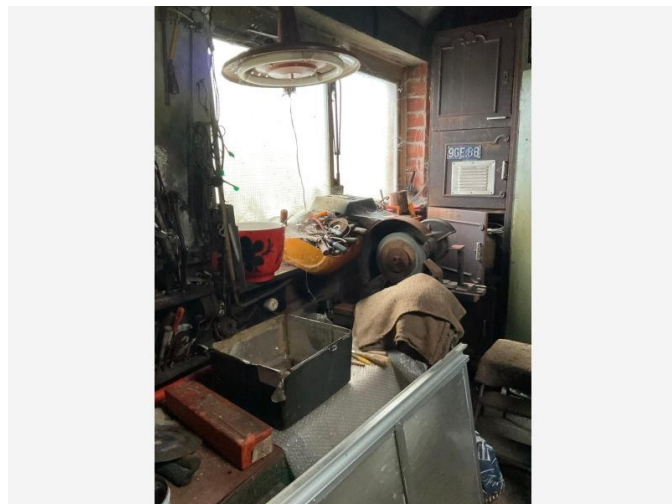
Eindbeoordeling materiaalisico	Laag materiaalisico en/of verlaagde kans op vezelvrijgave
--------------------------------	---

Gebondenheid	Categorie 1: hechtgebonden in oorsprong
Asbestsoort (vezeltype)	Crocidoliet aanwezig
Asbestconcentratie	Laag (< 50%)
Afschermingsgraad van het gehele materiaal	Geheel of deels (ook) vrij aan de binnenlucht
Toestand van het materiaal	Onbeschadigd, niet verweerd

Beschrijving	Stopcontacten bakeliet
Omgeving	Binnen
Primaire drager	Communicatie en elektrische infrastructuur en uitrusting
Asbestmateriaal	Plaat, paneel, tablet - Type Bakeliet
Bindmiddel van asbestmateriaal	Kunststof of -hars
Gebondenheid op basis van bindmiddel	Hecht
Hoeveelheid (oppervlakte - dikte - aantal)	• 0,01 m ² - 3,00 cm - 4 stuks
Totaal volume	0,001 m ³
Eenvoudig bereikbaar	Ja
Bevestigingswijze	• Geschroefd
Identificatiemethode	Vaststelling zonder monsternamen

- Zorg voor een veilig beheer. Vermijd het beschadigen van het asbestmateriaal. Controleer de toestand jaarlijks op wijzigingen.

- Eenvoudige handelingen: mag via doe-het-zelf of door werknemer(s) met opleidingsattest eenvoudige handelingen
In zijn geheel te verwijderen zonder te breken, rekening houdend met de persoonlijke beschermingsmaatregelen.

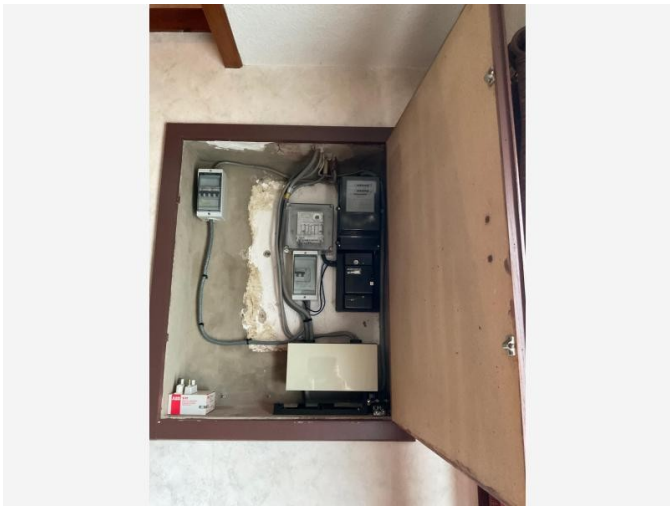
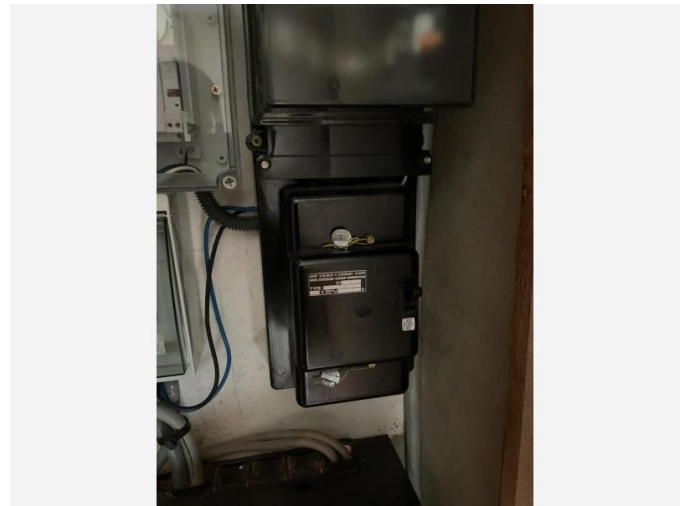
Eindbeoordeling materiaalisico	Laag materiaalisico en/of verlaagde kans op vezelvrijgave
--------------------------------	---

Gebondenheid	Categorie 1: hechtgebonden in oorsprong
Asbestsoort (vezeltype)	Crocidoliet aanwezig
Asbestconcentratie	Laag (< 50%)
Afschermingsgraad van het gehele materiaal	Geheel of deels (ook) vrij aan de binnenlucht
Toestand van het materiaal	Onbeschadigd, niet verweerd

Beschrijving	Kasten bakeliet
Omgeving	Binnen
Primaire drager	Communicatie en elektrische infrastructuur en uitrusting
Asbestmateriaal	Plaat, paneel, tablet - Type Bakeliet
Bindmiddel van asbestmateriaal	Kunststof of -hars
Gebondenheid op basis van bindmiddel	Hecht
Hoeveelheid (oppervlakte - dikte - aantal)	• 0,05 m ² - 5,00 cm - 1 stuk
Totaal volume	0,003 m ³
Eenvoudig bereikbaar	Ja
Bevestigingswijze	• Geschroefd
Identificatiemethode	Vaststelling zonder monsternamen

- Zorg voor een veilig beheer. Vermijd het beschadigen van het asbestmateriaal. Controleer de toestand jaarlijks op wijzigingen.

- Eenvoudige handelingen: enkel door erkend asbestverwijderaar. Zal verwijderd worden door maatschappij.

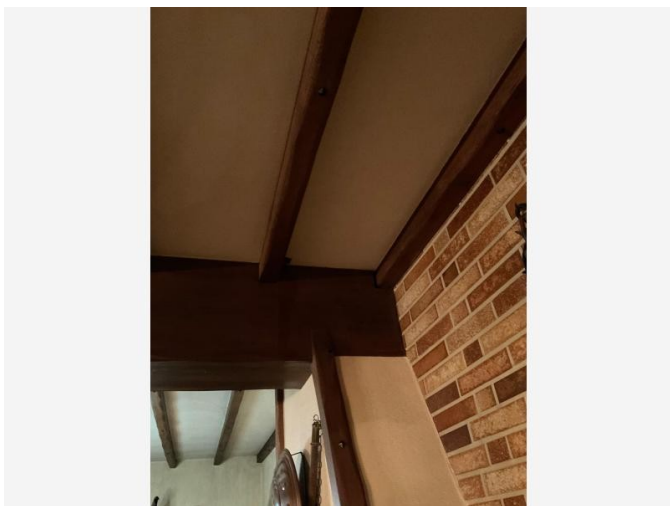
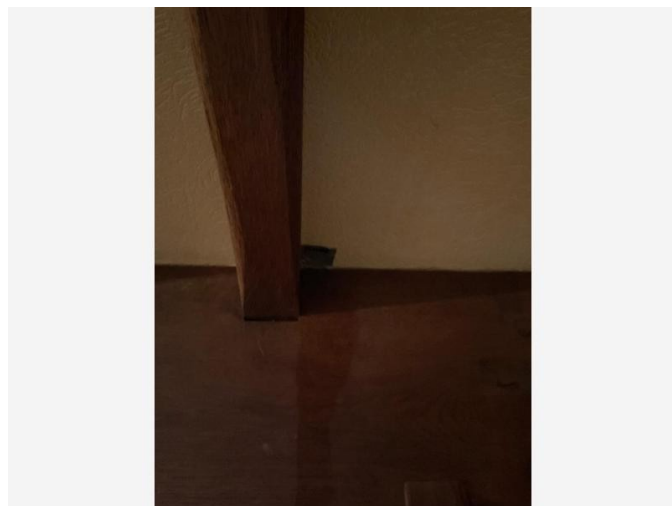
Beschrijving	Pleisterwerk plafond
Omgeving	Binnen
Primaire drager	Plafond
Bindmiddel van materiaal	Gips - kalk

Gebondenheid op basis van bindmiddel	Niet-hechtgebonden
Hoeveelheid (oppervlakte - dikte - aantal)	• 40,00 m ² - 1,00 cm - 1 stuk
Totaal volume	0,40 m ³
Identificatiemethode	Vaststelling met monstername
Destructieve handeling voor identificatie	Nee
