Asbestinventarisatetest

Binnenweg 124B, 2570 Duffel

Attestnummer : 20240826-000465.000

Uitgegeven op : 26.08.2024

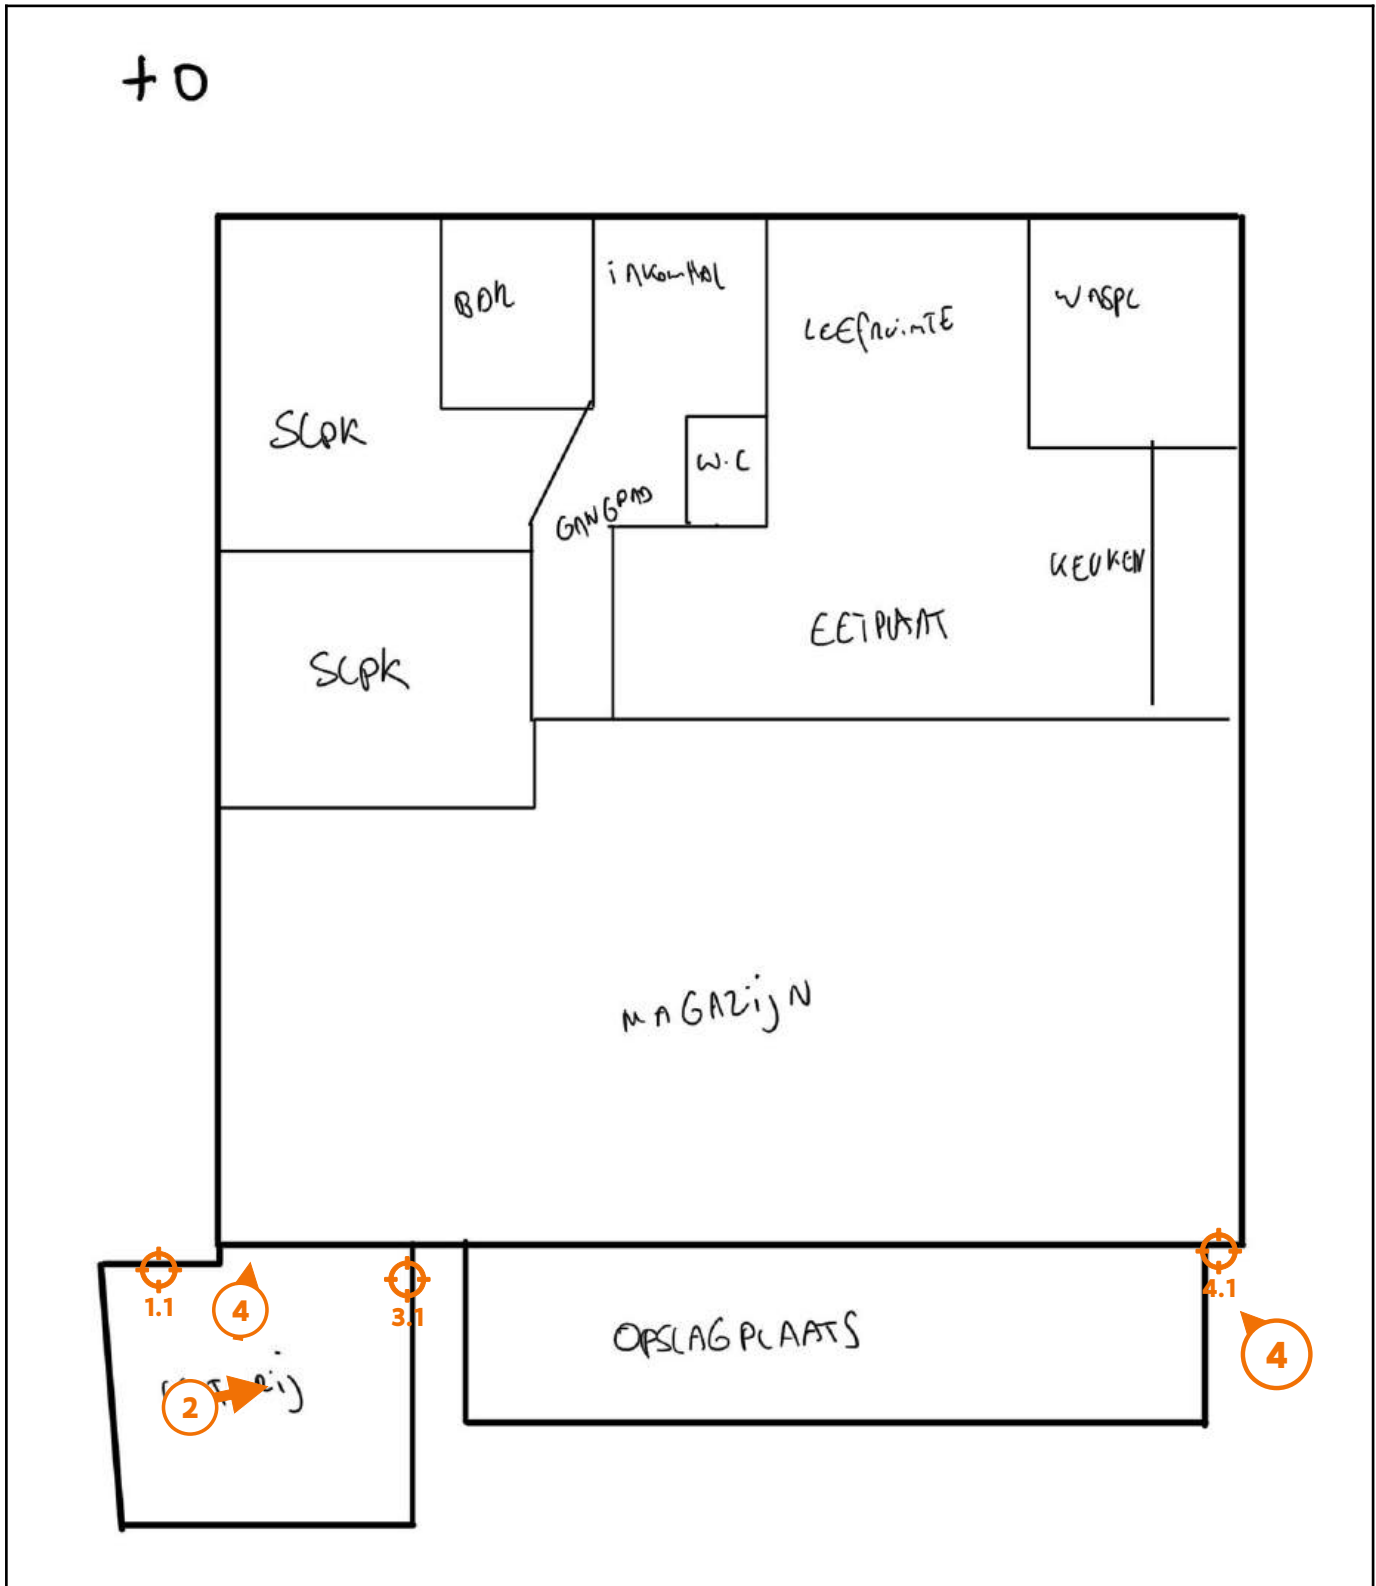
Plan 1.4: +0 verdieping

1. Plaat	Asbestmateriaal	Verwijderen
1.1 Code: 4	Puntmonster	-
2. Buis in de grond	Asbestmateriaal	Verwijderen
3. Plaat	Asbestmateriaal	Verwijderen
3.1 Code: 5	Puntmonster	-
4. Afvoerbuizen + bochtbuis	Asbestmateriaal	Verwijderen
4.1 Code: 3	Puntmonster	-

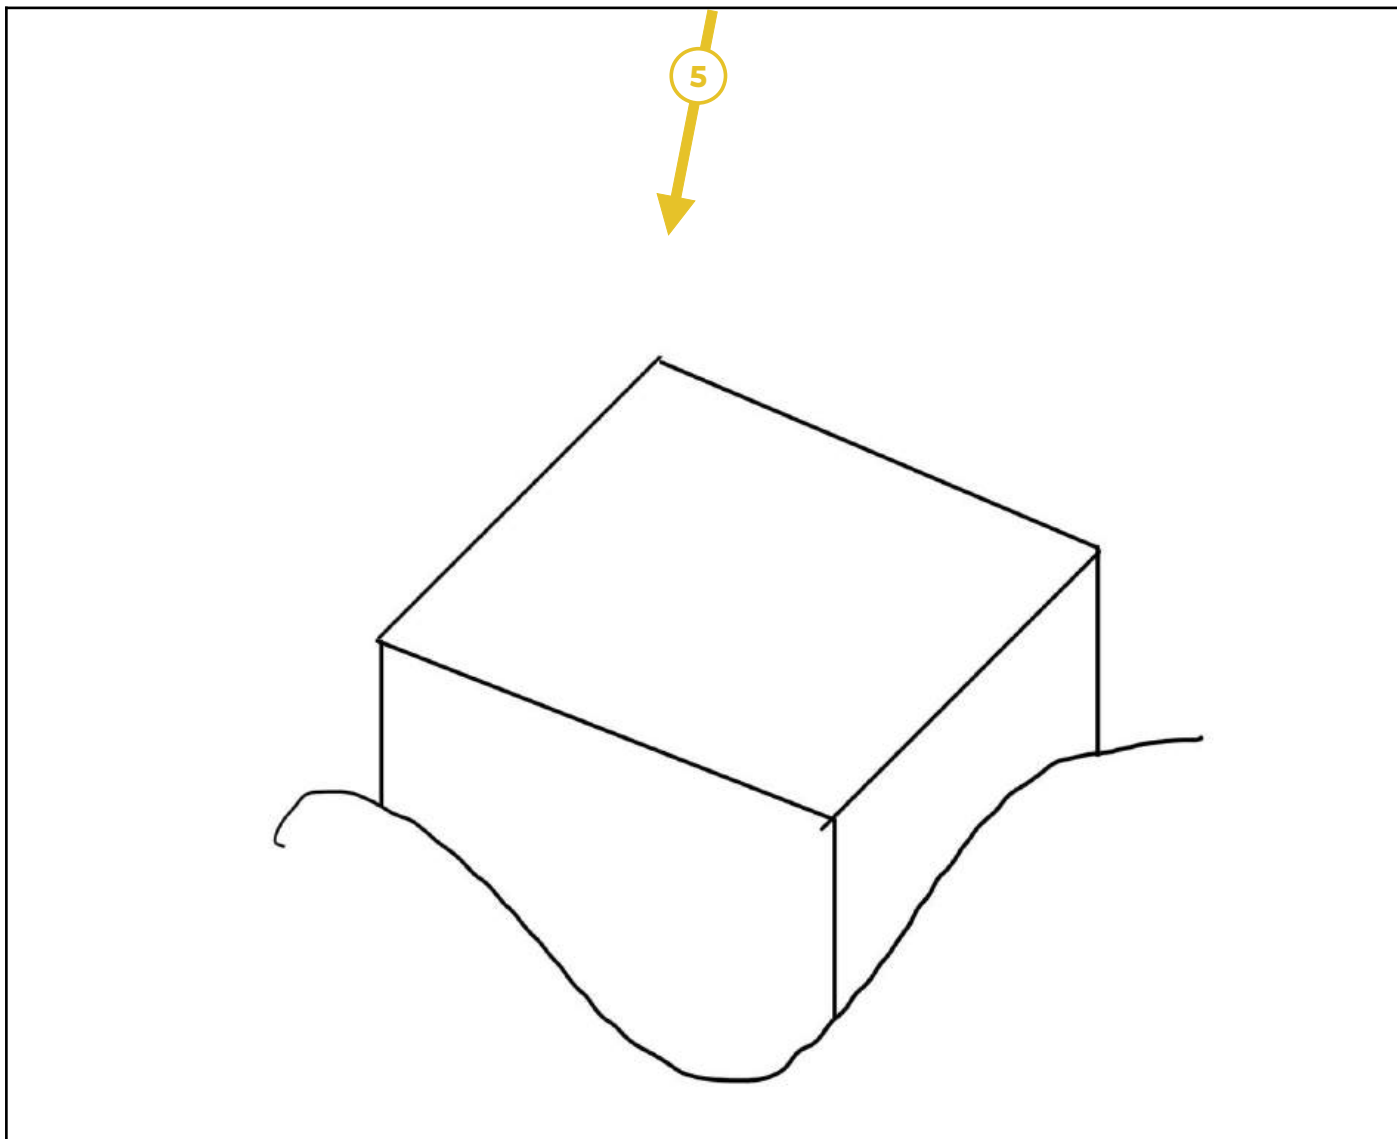
Plan 1.5: dak

Beschrijving	Type	Actie
5. Plat dak	Asbestmateriaal	Zorgvuldig beheren

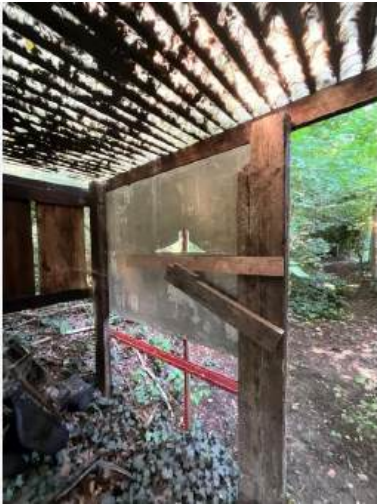
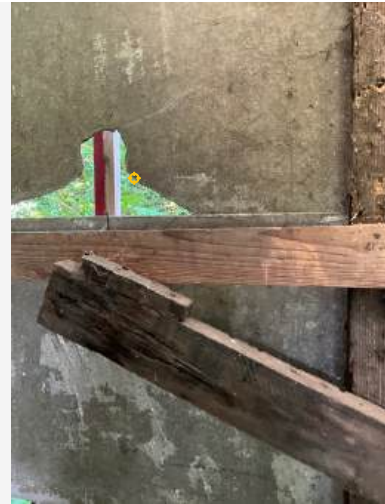
Eindbeoordeling materiaalrisico	Verhoogd materiaalrisico en/of verhoogde kans op vezelvrijgave
---------------------------------	--

Gebondenheid	Categorie 1: hechtgebonden in oorsprong
Asbestsoort (vezeltype)	Alleen chrysotiel
Asbestconcentratie	Laag (< 50%)
Afschermingsgraad van het gehele materiaal	Geheel of deels vrij aan de buitenlucht
Toestand van het materiaal	Zwaar beschadigd, zwaar verweerd

#	Type	Referentie	Resultaat
1.1	Puntmonster	4	Chrysotiel

Beschrijving	Plaat
Omgeving	Buiten
Primaire drager	Wand buitenschil
Asbestmateriaal	Plaat, paneel, tablet - Geëmailleerd, type Glasal
Bindmiddel van asbestmateriaal	Cement
Gebondenheid op basis van bindmiddel	Hecht
Hoeveelheid (oppervlakte - dikte - aantal)	• 3,00 m ² - 1,00 cm - 1 stuk
Totaal volume	0,03 m ³
Eenvoudig bereikbaar	Ja
Bevestigingswijze	• Geschroefd
Identificatiemethode	Vaststelling met monstername
Destructieve handeling voor identificatie	Nee
Opmerking	Hoeveelheid is indicatief

Verwijderen

- Verwijder dit asbestmateriaal zo snel mogelijk. Volg de toestand goed op.

- Eenvoudige handelingen: mag via doe-het-zelf of door werknemer(s) met opleidingsattest eenvoudige handelingen
Probeer het element intact te verwijderen. Verwijder de plaat in één stuk om de verspreiding van asbestvezels te beperken. Constante verneveling, Houd de werkomgeving vochtig met een nevelspuit om de verspreiding van asbestvezels te beperken. Draag een Tyvek pak, wegwerp handschoenen en een mondkap minimaal type FFP3 of hoger om te voorkomen dat u wordt blootgesteld aan asbestvezels. Snel draaiend of elektrisch gereedschap mag niet worden gebruikt: Gebruik geen gereedschap dat de plaat kan beschadigen of asbestvezels kan verspreiden. Raadpleeg de website van de OVAM voor de meest recente richtlijnen voor het verwijderen van asbest. De gedemonteerde plaat moet in een speciale zak voor asbesthoudend afval worden geplaatst. Deze zakken zijn verkrijgbaar bij erkende leveranciers zoals bouwmarkten of gespecialiseerde bedrijven in asbestverwijdering. Asbestinfo Vlaanderen: <https://asbestinfo.vlaanderen/> OVAM: <https://www.ovam.be/> Vragen over asbest: <http://werk.belgie.be/nl/themas/welzijn-op-het-werk/chemische-kankerverwekkende-mutagene-en-reprotoxische-agentia/asbest-0>

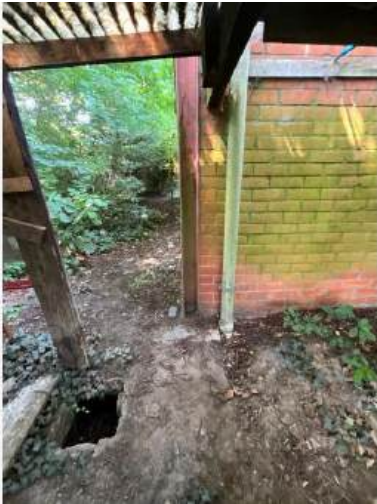
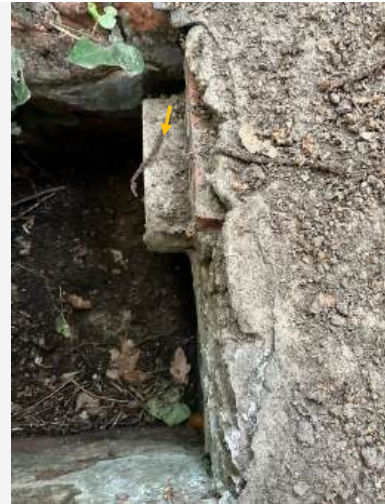
Eindbeoordeling materiaalrisico	Verhoogd materiaalrisico en/of verhoogde kans op vezelvrijgave
---------------------------------	--

Gebondenheid	Categorie 1: hechtgebonden in oorsprong
Asbestsoort (vezeltype)	Crocidoliet aanwezig
Asbestconcentratie	Laag (< 50%)
Afschermingsgraad van het gehele materiaal	Geheel of deels vrij aan de buitenlucht
Toestand van het materiaal	Matig beschadigd, matig verweerd

Beschrijving	Buis in de grond
Omgeving	Buiten
Primaire drager	HVAC infrastructuur en uitrusting
Asbestmateriaal	Buis, koker, leiding, pijp, doorvoer
Bindmiddel van asbestmateriaal	Cement
Gebondenheid op basis van bindmiddel	Hecht
Hoeveelheid (lengte - omtrek - dikte - aantal)	<ul style="list-style-type: none">• 3,00 m - 30,00 cm - 13,00 cm - 1 stuk
Totaal volume	0,117 m ³
Eenvoudig bereikbaar	Ja
Bevestigingswijze	<ul style="list-style-type: none">• Onbekend
Identificatiemethode	Vaststelling zonder monsternamen
Destructieve handeling voor identificatie	Nee
Opmerking	Hoeveelheid is indicatief.

Verwijderen

- Verwijder dit asbestmateriaal zo snel mogelijk. Volg de toestand goed op.

- Eenvoudige handelingen: enkel door erkend asbestverwijderaar
Probeer het element intact te verwijderen. Verwijder de buis in één stuk om de verspreiding van asbestvezels te beperken. Constante verneveling, Houd de werkomgeving vochtig met een nevelspuit om de verspreiding van asbestvezels te beperken. Draag een Tyvek pak, wegwerp handschoenen en een mondkap minimaal type FFP3 of hoger om te voorkomen dat u wordt blootgesteld aan asbestvezels. Snel draaiend of elektrisch gereedschap mag niet worden gebruikt: Gebruik geen gereedschap dat de buis kan beschadigen of asbestvezels kan verspreiden. Raadpleeg de website van de OVAM voor de meest recente richtlijnen voor het verwijderen van asbest. De gedemonteerde vezelcementbuis moet in een speciale zak voor asbesthoudend afval worden geplaatst. Deze zakken zijn verkrijgbaar bij erkende leveranciers zoals bouwmarkten of gespecialiseerde bedrijven in asbestverwijdering. Asbestinfo Vlaanderen: <https://asbestinfo.vlaanderen/> OVAM: <https://www.ovam.be/> Vragen over asbest: <http://werk.belgie.be/nl/themas/welzijn-op-het-werk/chemische-kankerverwekkende-mutagene-en-reprotoxische-agentia/asbest-0>

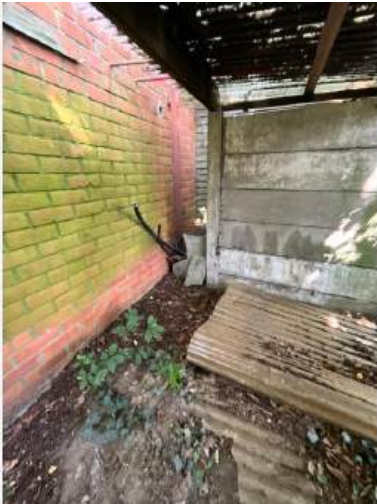
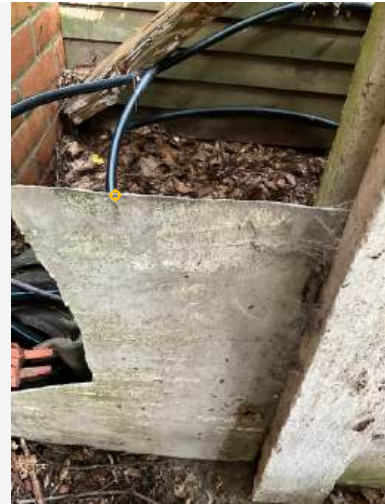
Eindbeoordeling materiaalrisico	Verhoogd materiaalrisico en/of verhoogde kans op vezelvrijgave
---------------------------------	--

Gebondenheid	Categorie 1: hechtgebonden in oorsprong
Asbestsoort (vezeltype)	Alleen chrysotiel
Asbestconcentratie	Laag (< 50%)
Afschermingsgraad van het gehele materiaal	Geheel of deels vrij aan de buitenlucht
Toestand van het materiaal	Zwaar beschadigd, zwaar verweerd

#	Type	Referentie	Resultaat
3.1	Puntmonster	5	Chrysotiel

Beschrijving	Plaat
Omgeving	Buiten
Primaire drager	Wand vrijstaand (scheidingsmuur, ...)
Asbestmateriaal	Plaat, paneel, tablet - Type Menuiserie
Bindmiddel van asbestmateriaal	Cement
Gebondenheid op basis van bindmiddel	Hecht
Hoeveelheid (oppervlakte - dikte - aantal)	• 3,00 m ² - 1,00 cm - 1 stuk
Totaal volume	0,03 m ³
Eenvoudig bereikbaar	Ja
Bevestigingswijze	• Onbekend
Identificatiemethode	Vaststelling met monstername
Destructieve handeling voor identificatie	Nee
Opmerking	Hoeveelheid is indicatief

Verwijderen

- Verwijder dit asbestmateriaal zo snel mogelijk. Volg de toestand goed op.

- Eenvoudige handelingen: mag via doe-het-zelf of door werknemer(s) met opleidingsattest eenvoudige handelingen
Probeer het element intact te verwijderen. Verwijder de plaat in één stuk om de verspreiding van asbestvezels te beperken. Constante verneveling, Houd de werkomgeving vochtig met een nevelspuit om de verspreiding van asbestvezels te beperken. Draag een Tyvek pak, wegwerp handschoenen en een mondkap minimaal type FFP3 of hoger om te voorkomen dat u wordt blootgesteld aan asbestvezels. Snel draaiend of elektrisch gereedschap mag niet worden gebruikt: Gebruik geen gereedschap dat de plaat kan beschadigen of asbestvezels kan verspreiden. Raadpleeg de website van de OVAM voor de meest recente richtlijnen voor het verwijderen van asbest. De gedemonteerde plaat moet in een speciale zak voor asbesthoudend afval worden geplaatst. Deze zakken zijn verkrijgbaar bij erkende leveranciers zoals bouwmarkten of gespecialiseerde bedrijven in asbestverwijdering. Asbestinfo Vlaanderen: <https://asbestinfo.vlaanderen/> OVAM: <https://www.ovam.be/> Vragen over asbest: <http://werk.belgie.be/nl/themas/welzijn-op-het-werk/chemische-kankerverwekkende-mutagene-en-reprotoxische-agentia/asbest-0>

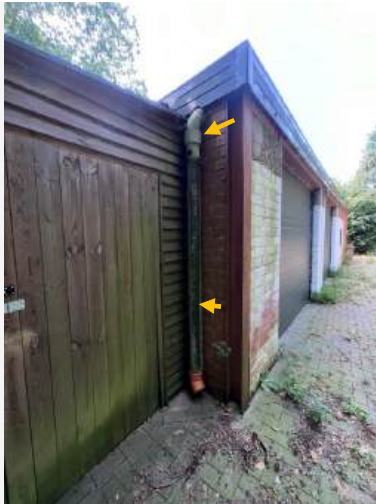
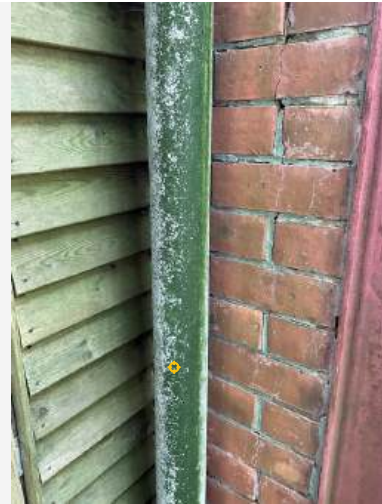
Eindbeoordeling materiaalrisico	Verhoogd materiaalrisico en/of verhoogde kans op vezelvrijgave
---------------------------------	--

Gebondenheid	Categorie 1: hechtgebonden in oorsprong
Asbestsoort (vezeltype)	Crocidoliet aanwezig
Asbestconcentratie	Laag (< 50%)
Afschermingsgraad van het gehele materiaal	Geheel of deels vrij aan de buitenlucht
Toestand van het materiaal	Matig beschadigd, matig verweerd

#	Type	Referentie	Resultaat
4.1	Puntmonster	3	Crocidoliet, Chrysotiel

Beschrijving	Afvoerbuizen + bochtbuis
Omgeving	Buiten
Primaire drager	HVAC infrastructuur en uitrusting
Asbestmateriaal	Buis, koker, leiding, pijp, doorvoer
Bindmiddel van asbestmateriaal	Cement
Gebondenheid op basis van bindmiddel	Hecht
Hoeveelheid (lengte - omtrek - dikte - aantal)	<ul style="list-style-type: none">• 20,00 m - 30,00 cm - 13,00 cm - 1 stuk
Totaal volume	0,78 m ³
Eenvoudig bereikbaar	Ja
Bevestigingswijze	<ul style="list-style-type: none">• Onbekend
Identificatiemethode	Vaststelling met monstername
Destructieve handeling voor identificatie	Nee
Opmerking	Hoeveelheid is indicatief.

Verwijderen

- Verwijder dit asbestmateriaal zo snel mogelijk. Volg de toestand goed op.

- Eenvoudige handelingen: enkel door erkend asbestverwijderaar
Probeer het element intact te verwijderen. Verwijder de buis in één stuk om de verspreiding van asbestvezels te beperken. Constante verneveling, Houd de werkomgeving vochtig met een nevelspuit om de verspreiding van asbestvezels te beperken. Draag een Tyvek pak, wegwerp handschoenen en een mondkap minimaal type FFP3 of hoger om te voorkomen dat u wordt blootgesteld aan asbestvezels. Snel draaiend of elektrisch gereedschap mag niet worden gebruikt: Gebruik geen gereedschap dat de buis kan beschadigen of asbestvezels kan verspreiden. Raadpleeg de website van de OVAM voor de meest recente richtlijnen voor het verwijderen van asbest. De gedemonteerde vezelcementbuis moet in een speciale zak voor asbesthoudend afval worden geplaatst. Deze zakken zijn verkrijgbaar bij erkende leveranciers zoals bouwmarkten of gespecialiseerde bedrijven in asbestverwijdering. Asbestinfo Vlaanderen: <https://asbestinfo.vlaanderen/> OVAM: <https://www.ovam.be/> Vragen over asbest: <http://werk.belgie.be/nl/themas/welzijn-op-het-werk/chemische-kankerverwekkende-mutagene-en-reprotoxische-agentia/asbest-0>

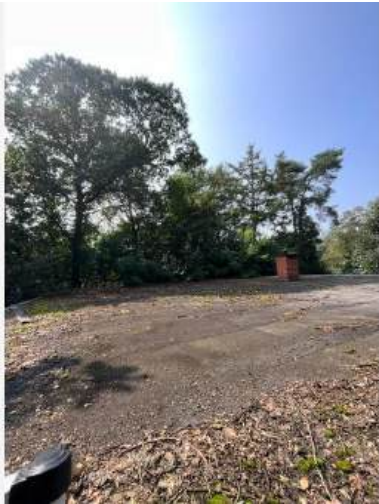
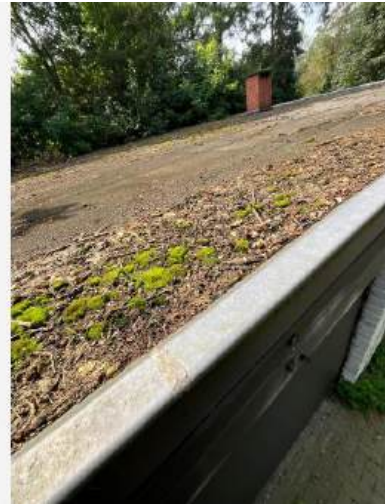
Eindbeoordeling materiaalrisico	Laag materiaalrisico en/of verlaagde kans op vezelvrijgave
---------------------------------	--

Gebondenheid	Categorie 1: hechtgebonden in oorsprong
Asbestsoort (vezeltype)	Amfibool aanwezig, uitgezonderd crocidoliet
Asbestconcentratie	Laag (< 50%)
Afschermingsgraad van het gehele materiaal	Geheel of deels vrij aan de buitenlucht
Toestand van het materiaal	Licht beschadigd, licht verweerd. Intact calciumsilicaatmateriaal of categorie III 'gebondenheid'

Beschrijving	Plat dak
Omgeving	Binnen
Primaire drager	Plat dak
Asbestmateriaal	Dak- en gevelbekleding - Roofing
Bindmiddel van asbestmateriaal	Bitumen (roofing, teer, asfalt)
Gebondenheid op basis van bindmiddel	Hecht
Hoeveelheid (oppervlakte - aantal)	<ul style="list-style-type: none">• 300,00 m² - 1 stuk
Totale oppervlakte	300,00 m ²
Eenvoudig bereikbaar	Ja
Bevestigingswijze	<ul style="list-style-type: none">• Verlijmd, ingegoten, versmeerd
Identificatiemethode	Vaststelling zonder monstername Motivatie: Groot risico op structurele gevolgschade (lekschade, werking installatie,...)
Destructieve handeling voor identificatie	Nee
Opmerking	Hoeveelheid is indicatief.

Zorgvuldig beheren

- Zorg voor een veilig beheer. Vermijd het beschadigen van het asbestmateriaal. Controleer de toestand jaarlijks op wijzigingen.
- Zorg voor een veilig beheer en verwijder dit asbestmateriaal wanneer het bij werken eenvoudig bereikbaar wordt. Controleer de toestand jaarlijks op wijzigingen.

- Eenvoudige handelingen: enkel door erkend asbestverwijderaar
Hou rekening met de volgende aspecten; verantwoord verwijderen, de juiste veiligheid toepassen en afhandelen na het verwijderen zie onderstaande link; (Voor meer informatie raadpleeg Ovam).

Opgeleid personeel (dak werker met 8u basisopleiding asbest) / EH erkend saneerder.

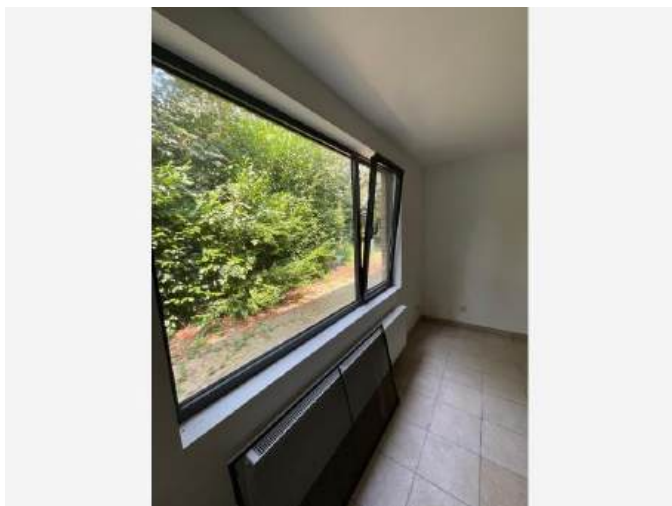
De mastiek/siliconen of kit in de vensters of rondom de vensters vertonen geen kenmerken van asbesthoudende materialen.

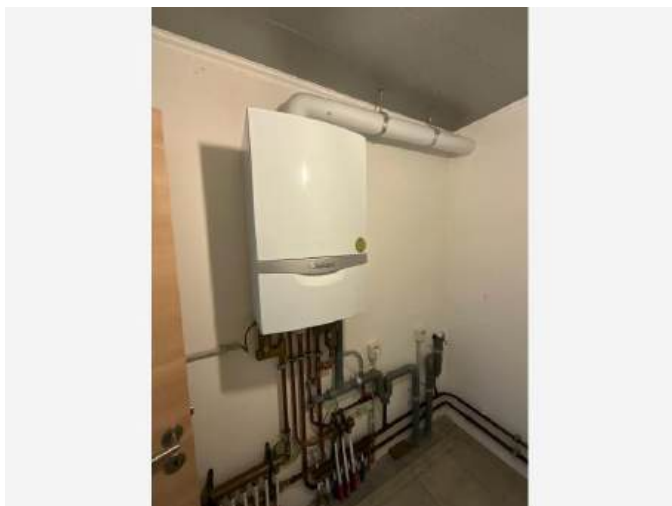
De cv wand ketel is geproduceerd in 2011 en is asbestvrij.

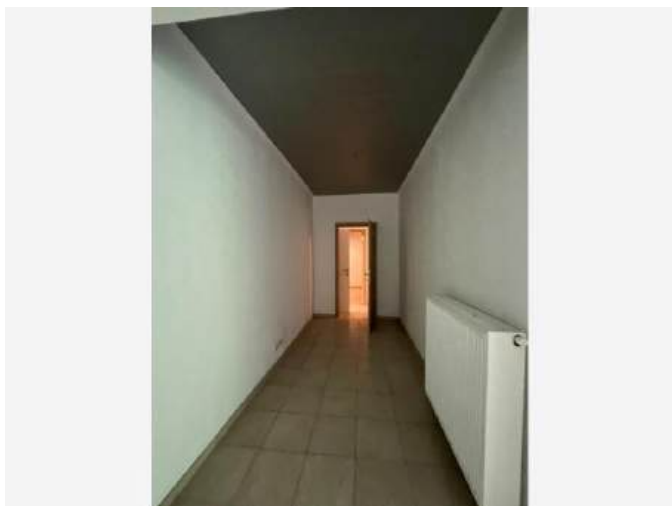
De plafonds zijn bedekt met hout en zijn niet asbestverdacht. Echter, achter deze houten bekleding kunnen zich wel verdachte materialen bevinden, is niet traceerbaar zonder nader onderzoek.

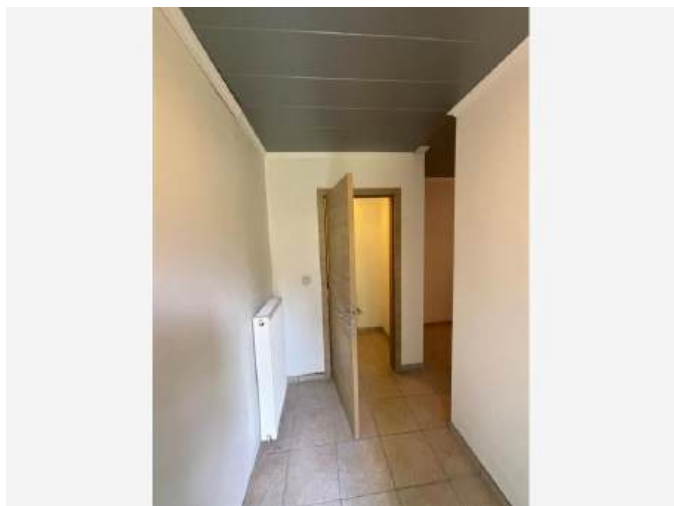
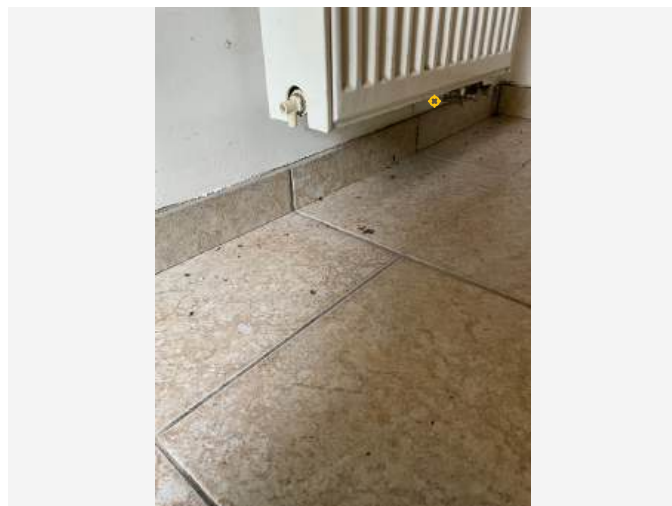
Geen asbest

#	Type	Referentie	Resultaat
9.1	Mengmonster	1	Geen asbest

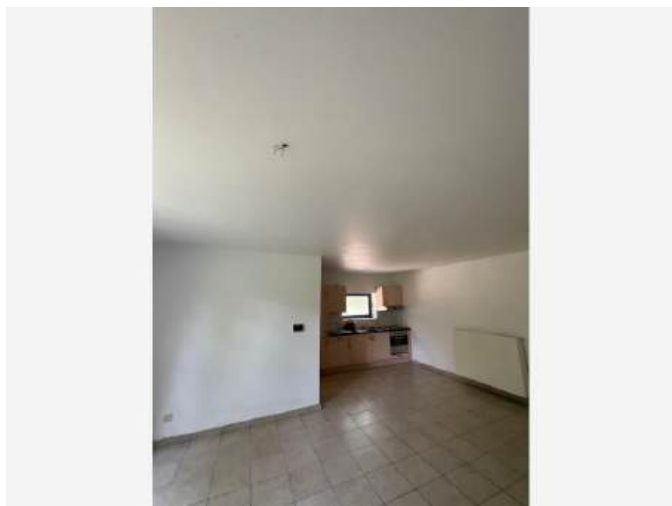
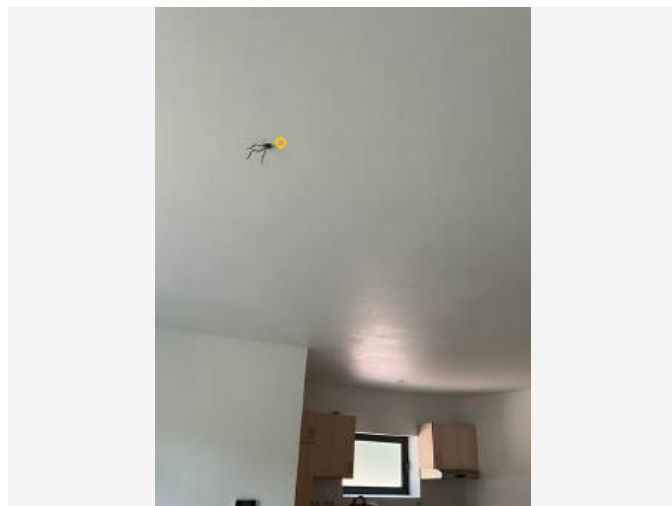
Geen asbest

#	Type	Referentie	Resultaat
10.1	Mengmonster	2	Geen asbest
