Asbestinventarisatetest

Liersesteenweg 213, 2520 Ranst

Attestnummer : 20231218-000470.000

Uitgegeven op : 18.12.2023

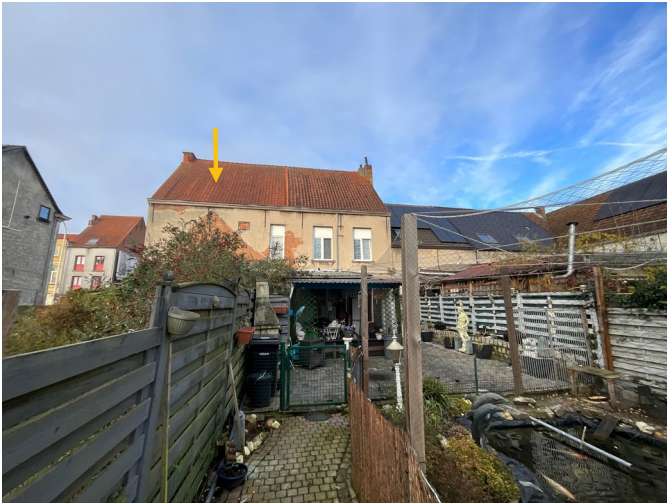
Situeringfoto

Tijdelijke beperking

Reden: Kans op gevolgschade.

Uitleg van de asbestdeskundige: Kans op gevolgschade.

(Asbest)materiaal	Dak- en gevelbekleding - Plaat
Karakterisatie	Asbest (verdacht)
Primaire drager	Schuin dak

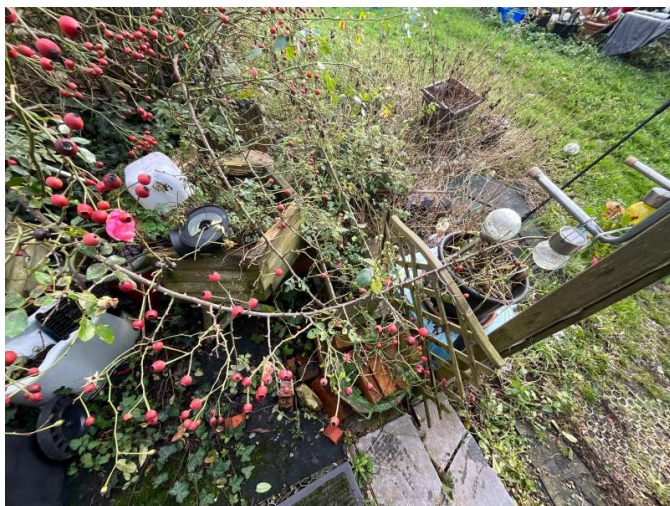
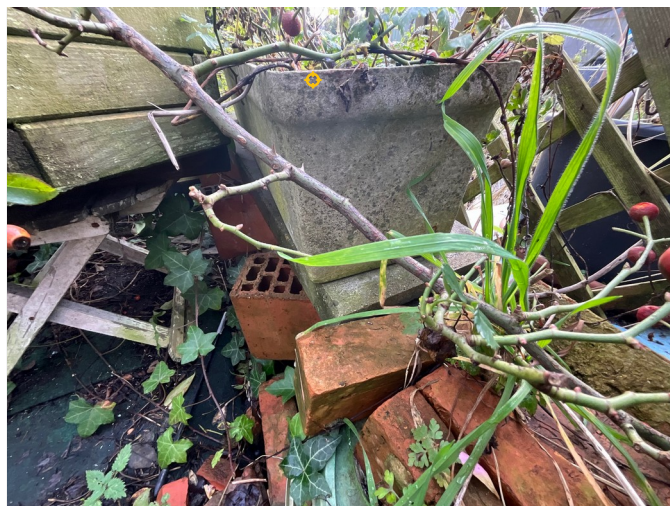
Eindbeoordeling materiaalrisico	Laag materiaalrisico en/of verlaagde kans op vezelvrijgave
---------------------------------	--

Gebondenheid	Categorie 1: hechtgebonden in oorsprong
Asbestsoort (vezeltype)	Alleen chrysotiel
Asbestconcentratie	Laag (< 50%)
Afschermingsgraad van het gehele materiaal	Geheel of deels vrij aan de buitenlucht
Toestand van het materiaal	Licht beschadigd, licht verweerd. Intact materiaal type Pical – asbestboard of categorie III 'gebondenheid'

#	Type	Referentie	Resultaat
2.1	Puntmonster	3	Chrysotiel

Beschrijving	Plantenbak
Omgeving	Buiten
Primaire drager	Inrichting (meubilair, ...)
Asbesttoepassing	Deksteen, muurkap - Vol
Bindmiddel van asbesttoepassing	Cement
Gebondenheid op basis van bindmiddel	Hecht
Hoeveelheid (oppervlakte - dikte - aantal)	• 10,00 m ² - 1,00 cm - 1 stuk
Totaal volume	0,10 m ³
Identificatiemethode	Vaststelling met monstername
Destructieve handeling voor identificatie	Nee
Opmerking	Hoeveelheid is indicatief.

- Vermijd het beschadigen van de asbesttoepassing. Controleer de toestand jaarlijks op wijzigingen.
- Verwijder deze asbesttoepassing zo snel mogelijk. Volg de toestand goed op.

- Eenvoudige handelingen: mag via doe-het-zelf of door werknemer(s) met opleidingsattest eenvoudige handelingen
Neem de gezond- en veiligheidsvoorschriften in acht.

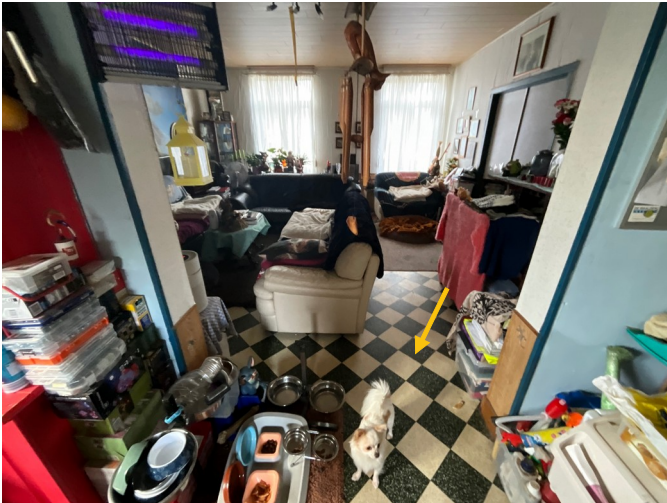
Bevat vermoedelijk asbesthoudende materialen.

Identificatiemethode	Redelijk vermoeden
Primaire drager	Vloer
(Asbest)materiaal	In-situ afwerkingslagen - Lijm laag
Bindmiddel	Lijm
Gebondenheid bindmiddel	Hecht

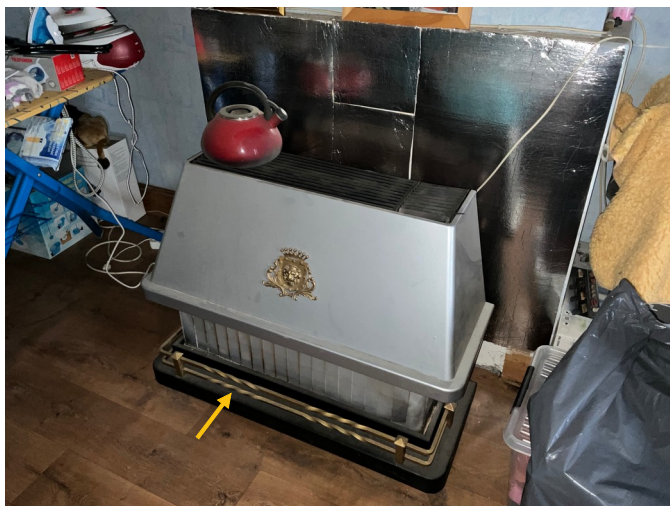
Bevat vermoedelijk asbesthoudende materialen.

Identificatiemethode	Redelijk vermoeden
Primaire drager	Ruimteverwarming

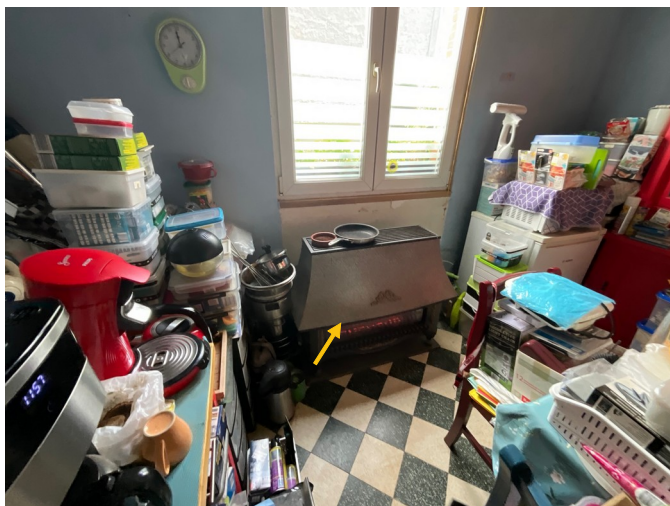
Bevat vermoedelijk asbesthoudende materialen.

Identificatiemethode	Redelijk vermoeden
Primaire drager	Ruimteverwarming

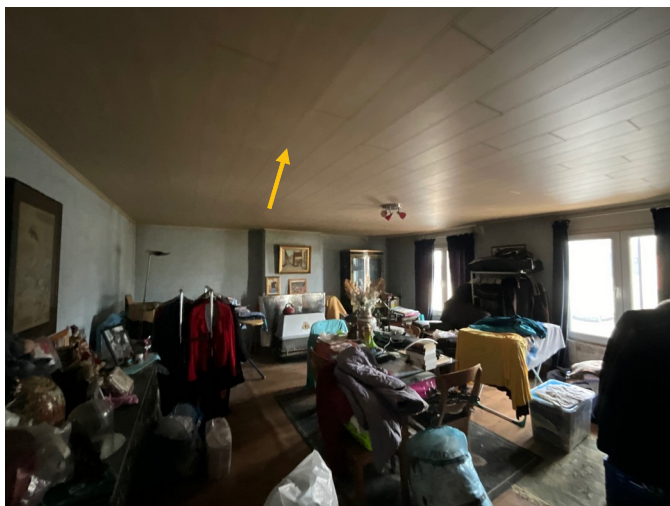
Andere eventuele plafonds niet traceerbaar (bekleding in hout)

Identificatiemethode	Vaststelling & expertise (niet-asbestverdacht)
Primaire drager	Plafond

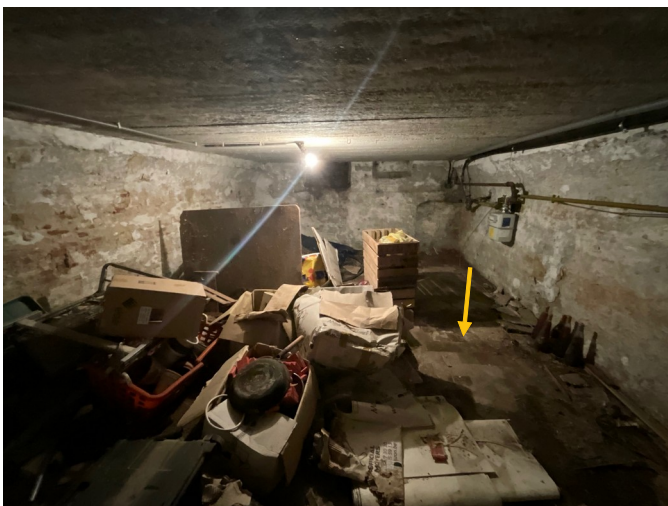
Bevat vermoedelijk asbesthoudende materialen.

Identificatiemethode	Redelijk vermoeden
Primaire drager	Vloer
(Asbest)materiaal	In-situ afwerkingslagen - Lijm laag
Bindmiddel	Lijm
Gebondenheid bindmiddel	Hecht

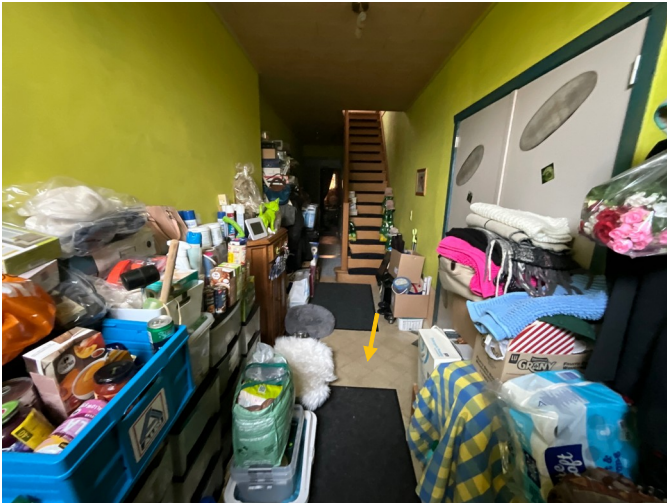
Bevat vermoedelijk asbesthoudende materialen.

Identificatiemethode	Redelijk vermoeden
Primaire drager	Vloer
(Asbest)materiaal	In-situ afwerkingslagen - Lijm laag
Bindmiddel	Lijm
Gebondenheid bindmiddel	Hecht

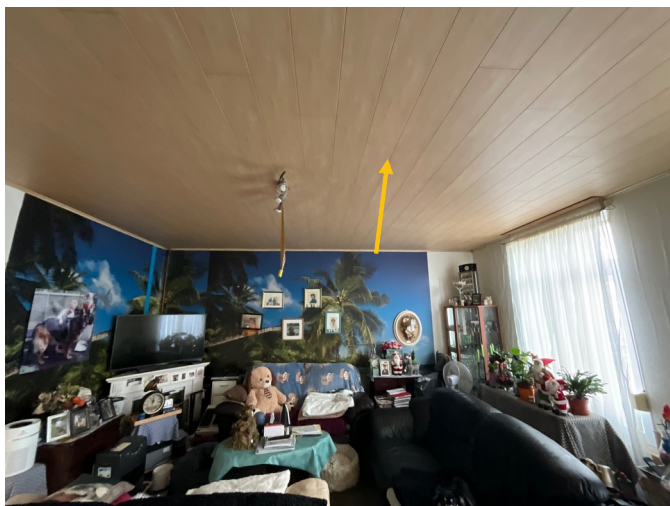
Andere eventuele plafonds niet traceerbaar (bekleding in hout)

Identificatiemethode	Vaststelling & expertise (niet-asbestverdacht)
Primaire drager	Plafond

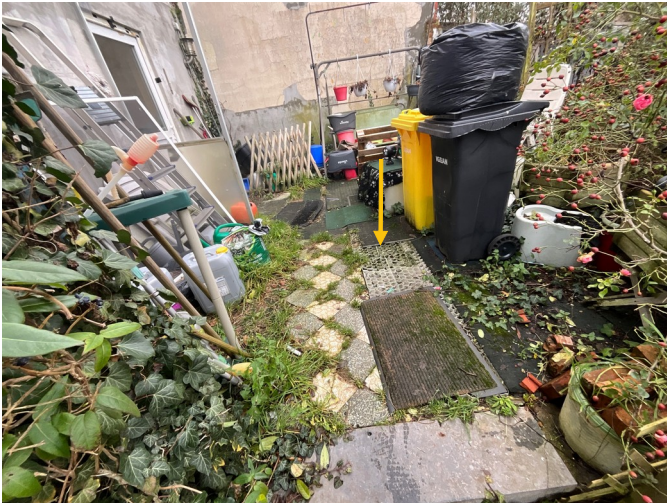
Bevat vermoedelijk asbesthoudende materialen.

Identificatiemethode	Redelijk vermoeden
Primaire drager	Vloer
(Asbest)materiaal	In-situ afwerkingslagen - Lijm laag
Bindmiddel	Lijm
Gebondenheid bindmiddel	Hecht

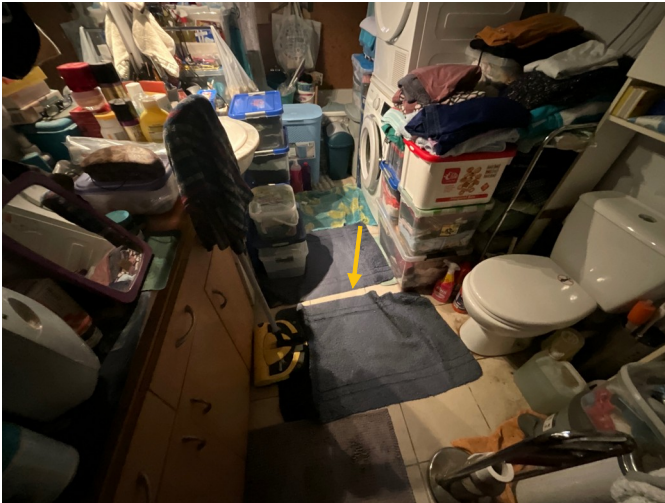
Bevat vermoedelijk asbesthoudende materialen.

Identificatiemethode	Redelijk vermoeden
Primaire drager	Vloer
(Asbest)materiaal	In-situ afwerkingslagen - Lijm laag
Bindmiddel	Lijm
Gebondenheid bindmiddel	Hecht

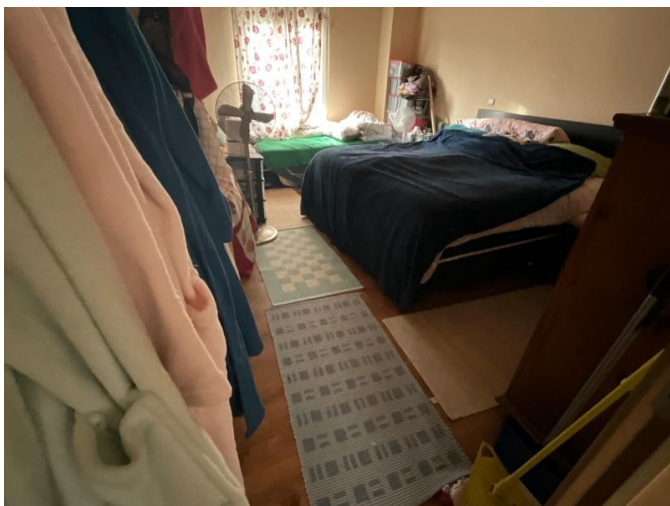
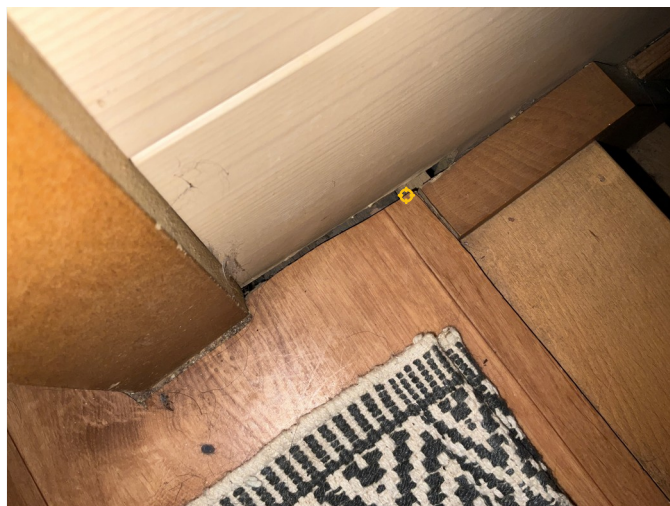
Fiche 12: +1 vinyl vloer

Geen asbest

#	Type	Referentie	Resultaat
12.1	Puntmonster	2	Geen asbest

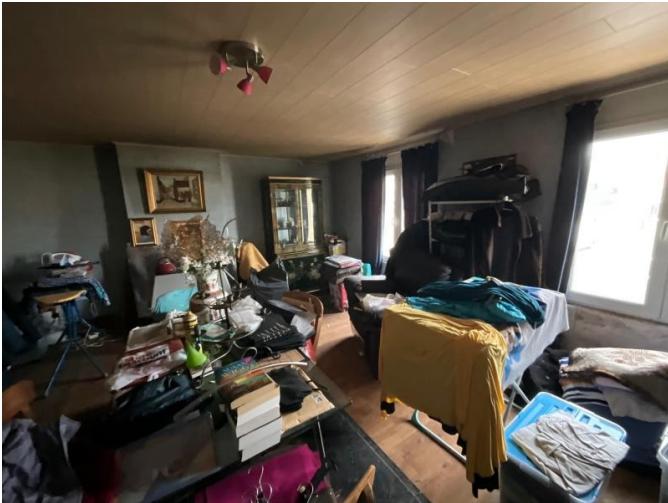
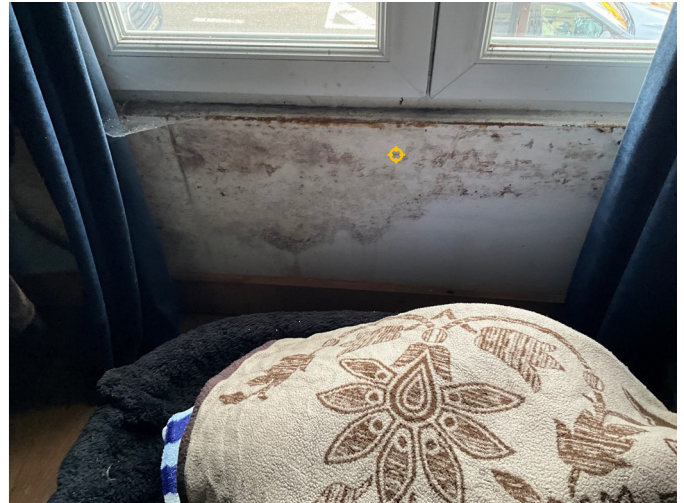
Fiche 13: Pleisterwerken

Geen asbest

#	Type	Referentie	Resultaat
13.1	Mengmonster	1	Geen asbest

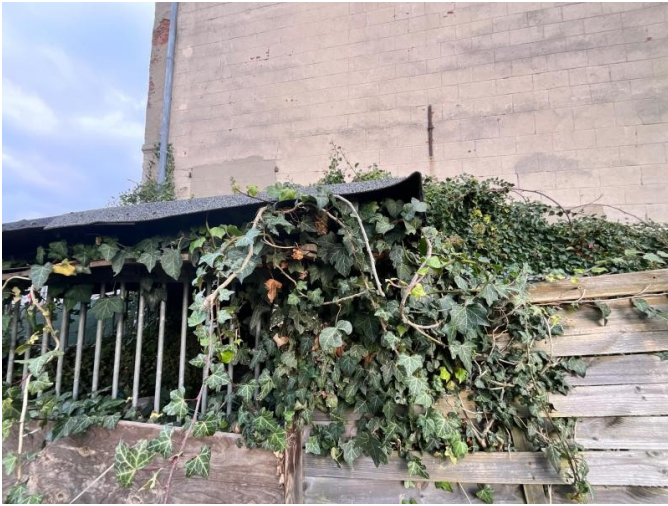
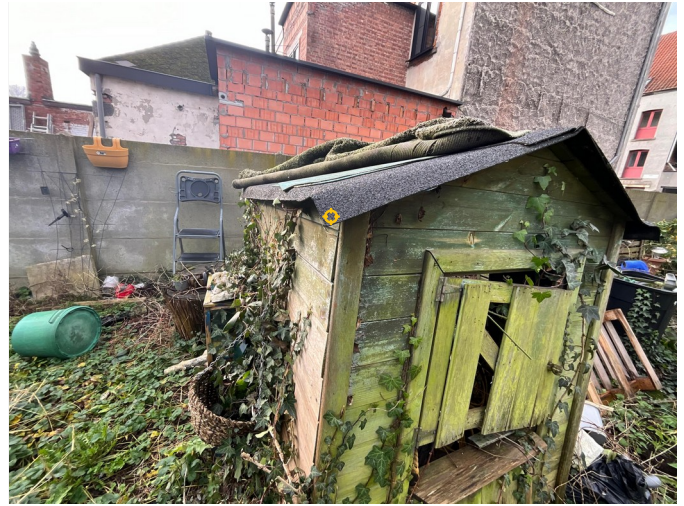
Fiche 14: Plat dak koterijen

Geen asbest

#	Type	Referentie	Resultaat
14.1	Mengmonster	4	Geen asbest
