Asbestinventarisatetest

Liersesteenweg 211, 2520 Ranst

Attestnummer : 20231218-000471.000

Uitgegeven op : 18.12.2023

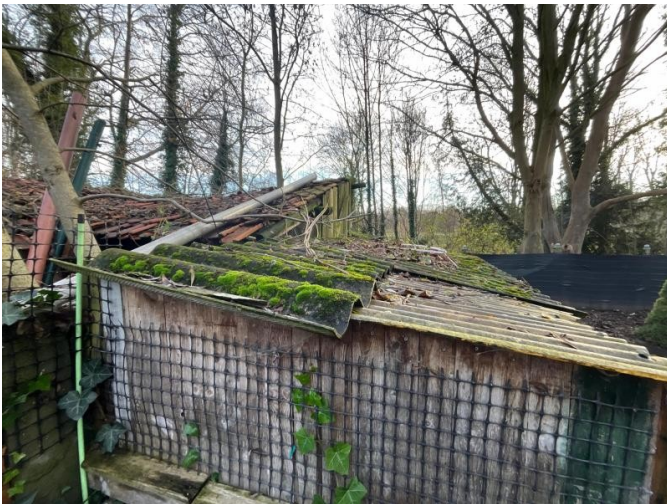
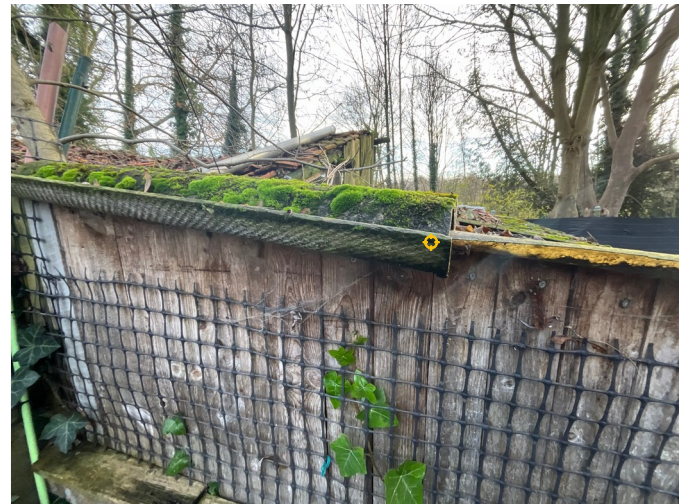
Conclusie

Het asbestmateriaal valt onder de mijlpaal van 2034.

Eindbeoordeling materiaalrisico	Verhoogd materiaalrisico en/of verhoogde kans op vezelvrijgave
---------------------------------	--

Gebondenheid	Categorie 1: hechtgebonden in oorsprong
Asbestsoort (vezeltype)	Alleen chrysotiel
Asbestconcentratie	Laag (< 50%)
Afschermingsgraad van het gehele materiaal	Geheel of deels vrij aan de buitenlucht
Toestand van het materiaal	Matig beschadigd, matig verweerd

#	Type	Referentie	Resultaat
1.1	Puntmonster	2	Chrysotiel

Beschrijving	Golfplaat koterij
Omgeving	Buiten
Primaire drager	Plat dak
Asbestmateriaal	Dak- en gevelbekleding - Golfplaat
Bindmiddel van asbestmateriaal	Cement
Gebondenheid op basis van bindmiddel	Hecht
Hoeveelheid (oppervlakte - aantal)	• 40,00 m ² - 1 stuk
Totale oppervlakte	40,00 m ²

Verwijderen

- Zorg voor een veilig beheer en verwijder dit asbestmateriaal wanneer het bij werken eenvoudig bereikbaar wordt. Controleer de toestand jaarlijks op wijzigingen.
- Verwijder dit asbestmateriaal zo snel mogelijk. Volg de toestand goed op.

- Hermetische zone (erkend asbestverwijderaar)
Volgens het protocol.

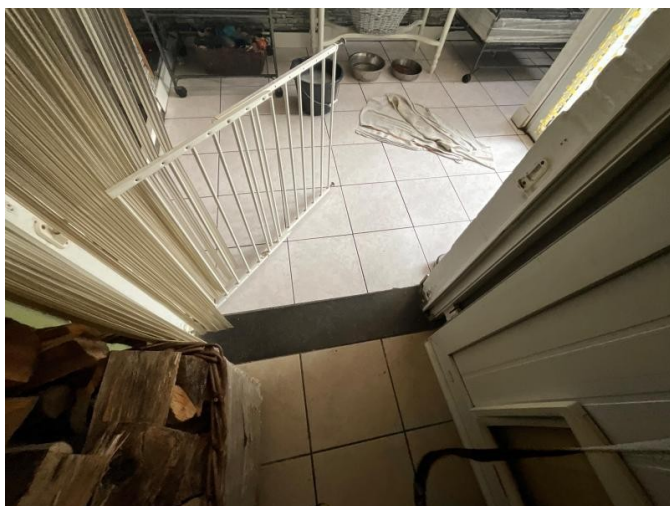
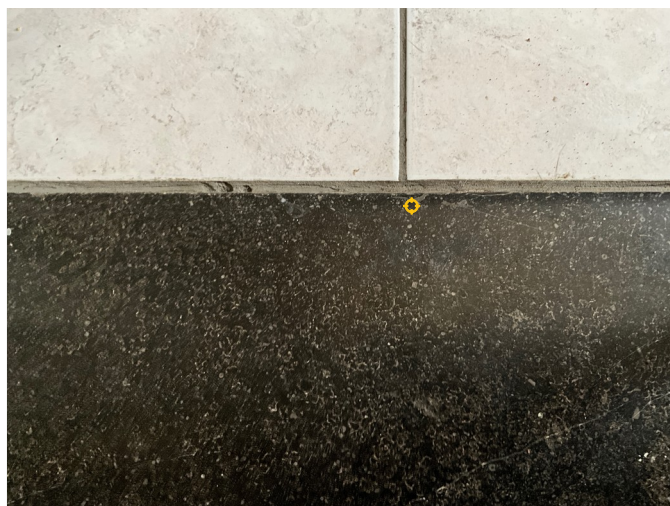
Conclusie

Het asbestmateriaal valt onder de mijlpaal van 2040.

Eindbeoordeling materiaalrisico	Verhoogd materiaalrisico en/of verhoogde kans op vezelvrijgave
---------------------------------	--

Gebondenheid	Categorie 1: hechtgebonden in oorsprong
Asbestsoort (vezeltype)	Alleen chrysotiel
Asbestconcentratie	Laag (< 50%)
Afschermingsgraad van het gehele materiaal	Geheel of deels (ook) vrij aan de binnenlucht
Toestand van het materiaal	Matig beschadigd, matig verweerd

#	Type	Referentie	Resultaat
2.1	Puntmonster	3	Chrysotiel

Beschrijving	Deur dorpels
Omgeving	Binnen
Primaire drager	Wandopening verticaal (raam, deur, ...)
Asbestmateriaal	Deksteen, muurkap - Vol
Bindmiddel van asbestmateriaal	Cement
Gebondenheid op basis van bindmiddel	Hecht
Hoeveelheid (oppervlakte - dikte - aantal)	• 5,00 m ² - 2,00 cm - 1 stuk
Totaal volume	0,10 m ³

Maatregelen nemen

- Zorg voor een veilig beheer. Vermijd het beschadigen van het asbestmateriaal. Controleer de toestand jaarlijks op wijzigingen.
- Zorg voor een veilig beheer en verwijder dit asbestmateriaal wanneer het bij werken eenvoudig bereikbaar wordt. Controleer de toestand jaarlijks op wijzigingen.

- Hermetische zone (erkend asbestverwijderaar)
Volgens het protocol.

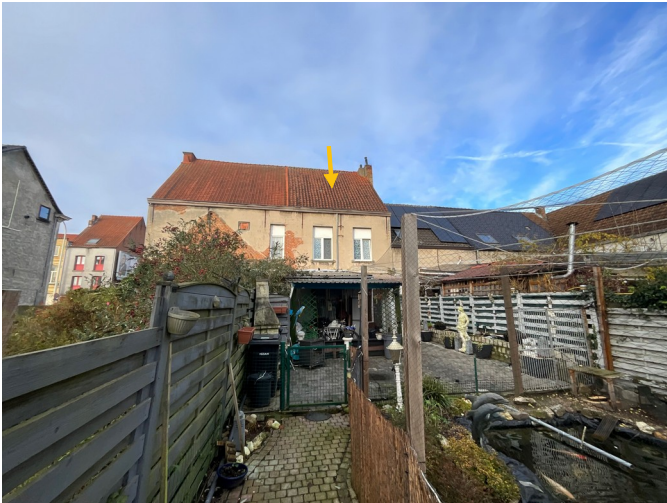
Situeringfoto

Tijdelijke beperking

Reden: Kans op gevolgschade.

Uitleg van de asbestdeskundige: Kans op gevolgschade.

(Asbest)materiaal	Dak- en gevelbekleding - Plaat
Karakterisatie	Asbest (verdacht)
Primaire drager	Schuin dak

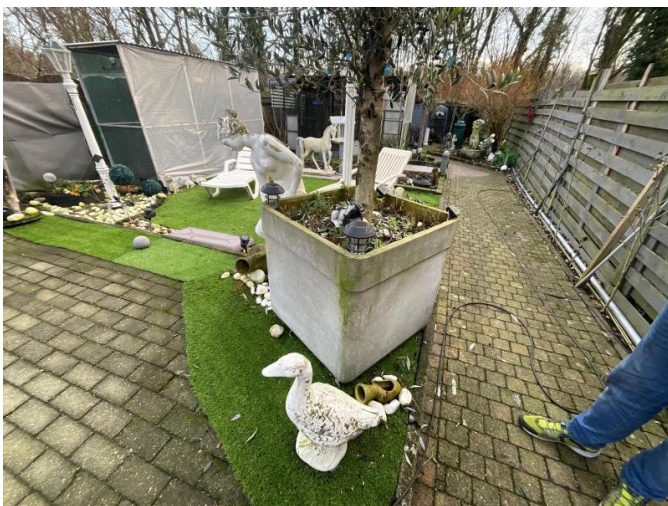
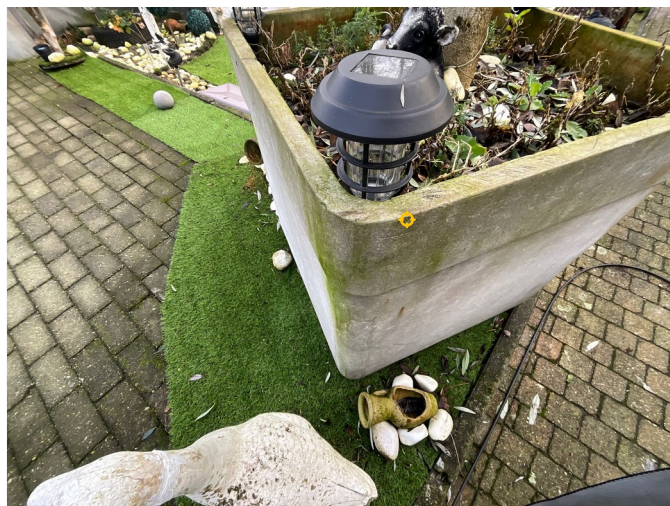
Eindbeoordeling materiaalrisico	Laag materiaalrisico en/of verlaagde kans op vezelvrijgave
---------------------------------	--

Gebondenheid	Categorie 1: hechtgebonden in oorsprong
Asbestsoort (vezeltype)	Alleen chrysotiel
Asbestconcentratie	Laag (< 50%)
Afschermingsgraad van het gehele materiaal	Geheel of deels vrij aan de buitenlucht
Toestand van het materiaal	Licht beschadigd, licht verweerd. Intact materiaal type Pical – asbestboard of categorie III 'gebondenheid'

#	Type	Referentie	Resultaat
4.1	Puntmonster	4	Chrysotiel

Beschrijving	Plantbak
Omgeving	Buiten
Primaire drager	Inrichting (meubilair, ...)
Asbesttoepassing	Deksteen, muurkap - Vol
Bindmiddel van asbesttoepassing	Cement
Gebondenheid op basis van bindmiddel	Hecht
Hoeveelheid (oppervlakte - dikte - aantal)	• 6,00 m ² - 4,00 cm - 1 stuk
Totaal volume	0,24 m ³
Identificatiemethode	Vaststelling met monstername
Destructieve handeling voor identificatie	Nee
Opmerking	Hoeveelheid is indicatief.

- Scherm in afwachting van verwijdering de asbesttoepassing af van luchtstromingen en verstoring: bijvoorbeeld door het te verpakken, te fixeren, af te dekken, signalisatie - afbakening aan te brengen,
- Verwijder deze asbesttoepassing zo snel mogelijk. Volg de toestand goed op.

- Eenvoudige handelingen: mag via doe-het-zelf of door werknemer(s) met opleidingsattest eenvoudige handelingen
Neem de gezond- en veiligheidsvoorschriften in acht.

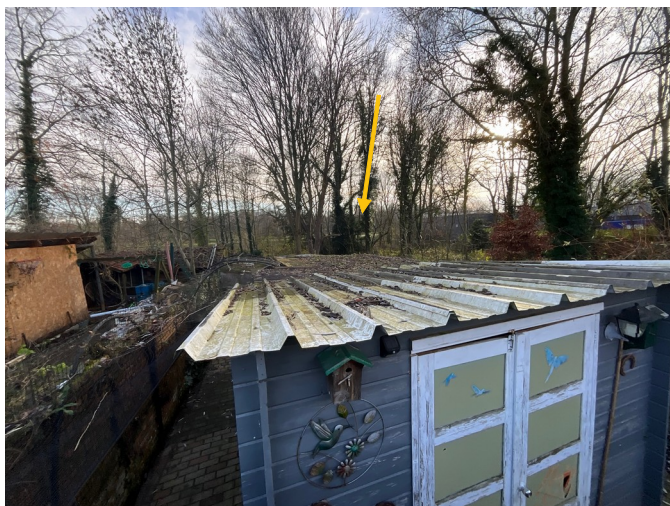
Vrije foto

Bevat vermoedelijk asbesthoudende materialen.

Identificatiemethode	Redelijk vermoeden
----------------------	--------------------

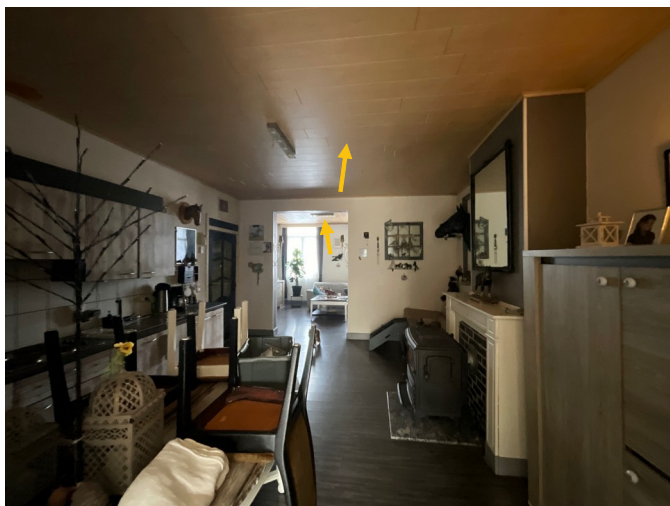
Vrije foto

Andere eventuele plafonds niet traceerbaar (bekleding in hout).

Identificatiemethode	Bekleding in hout
Primaire drager	Plafond

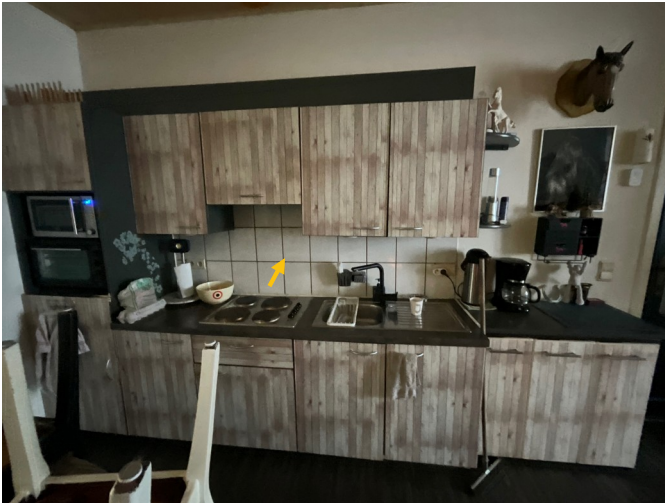
Vrije foto

Bevat vermoedelijk asbesthoudende materialen.

Identificatiemethode	Redelijk vermoeden
Primaire drager	Binnenwand
(Asbest)materiaal	In-situ afwerkingslagen - Lijm laag
Bindmiddel	Lijm
Gebondenheid bindmiddel	Hecht

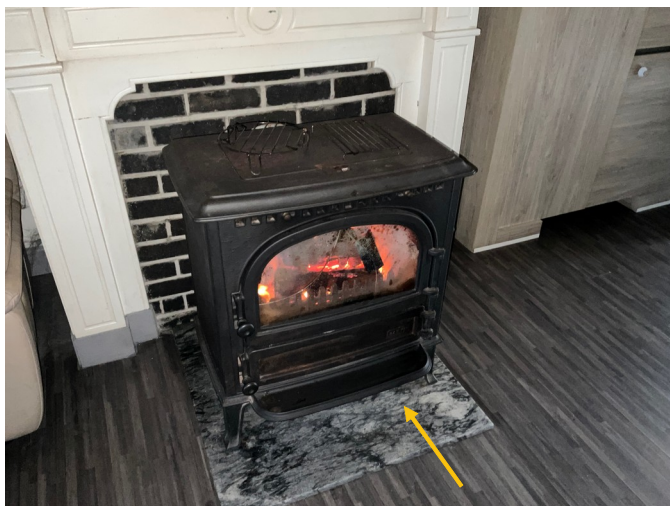
Vrije foto

Bevat vermoedelijk asbesthoudende materialen.

Identificatiemethode	Redelijk vermoeden
Primaire drager	Ruimteverwarming

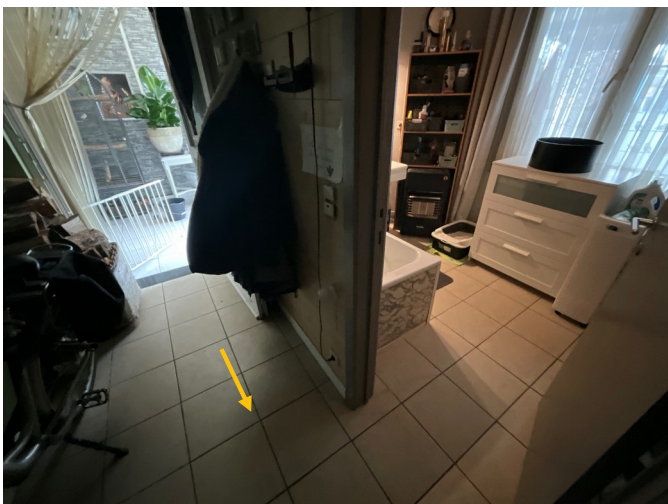
Vrije foto

Bevat vermoedelijk asbesthoudende materialen.

Identificatiemethode	Redelijk vermoeden
Primaire drager	Vloer
(Asbest)materiaal	In-situ afwerkingslagen - Lijm laag
Bindmiddel	Lijm
Gebondenheid bindmiddel	Hecht

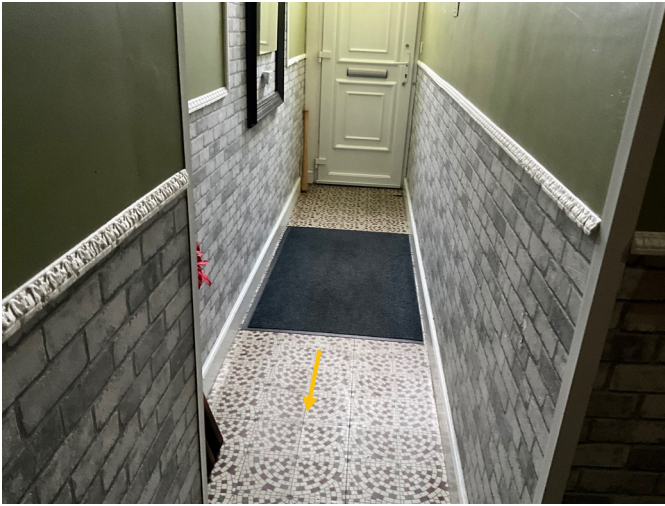
Vrije foto

Bevat vermoedelijk asbesthoudende materialen.

Identificatiemethode	Redelijk vermoeden
Primaire drager	Vloer
(Asbest)materiaal	In-situ afwerkingslagen - Lijm laag
Bindmiddel	Lijm
Gebondenheid bindmiddel	Hecht

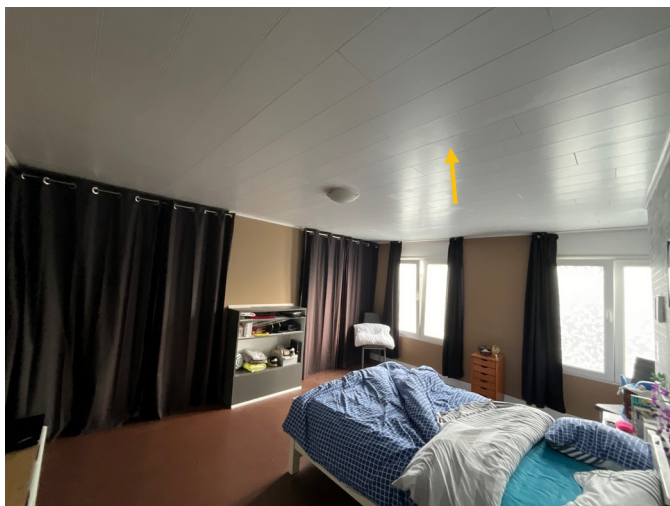
Vrije foto

Andere eventuele plafonds niet traceerbaar (vals plafond bekleding in hout).

Identificatiemethode	Bekleding in hout.
Primaire drager	Plafond

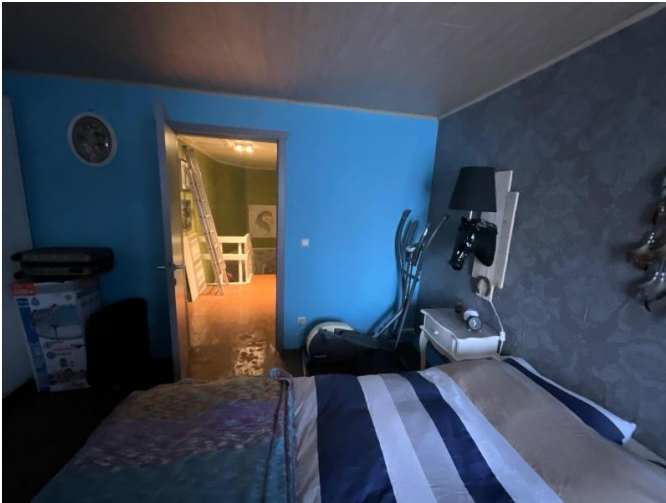
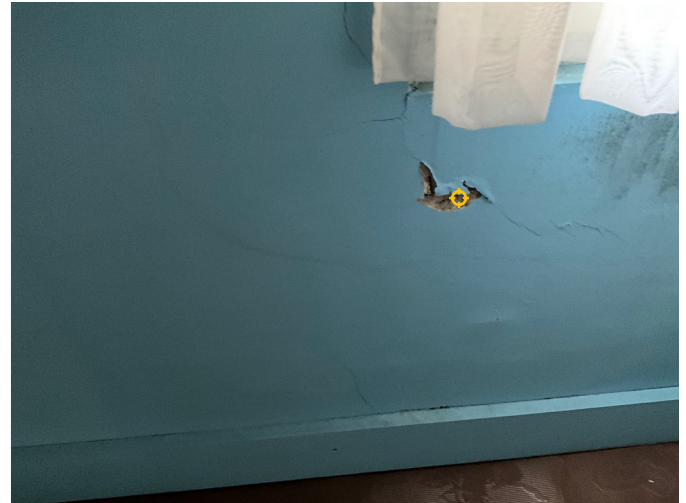
Fiche 12: Pleisterwerken

Geen asbest

#	Type	Referentie	Resultaat
12.1	Mengmonster	1	Geen asbest

Beschrijving	Pleisterwerken
Omgeving	Binnen
Primaire drager	Binnenwand
