Asbestinventarisatetest

Clemenceaustraat 30, 2860 Sint-Katelijne-Waver

Attestnummer : 20240904-000124.000

Niet-asbestveilig

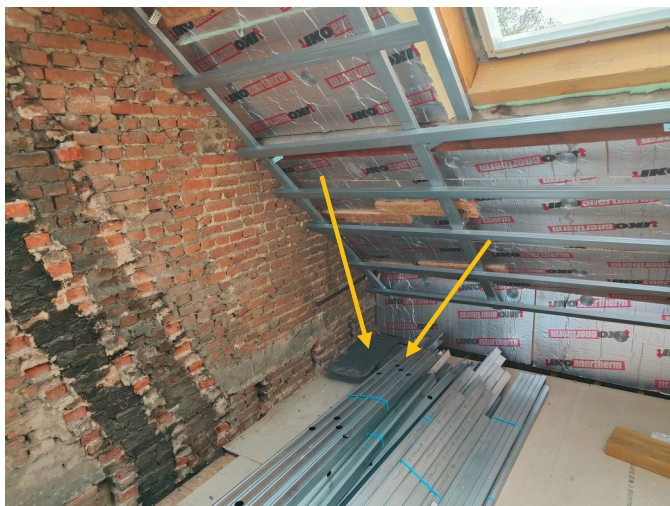
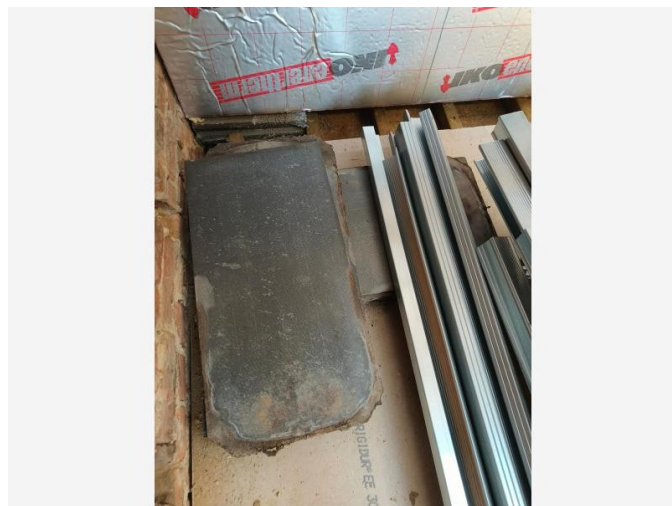
Het asbestmateriaal valt onder de mijlpaal van 2040.

Dringend verwijderen

Beschrijving	Stock voorraad leien
Type afvalstof	Betreft stock-voorraad of gedemonteerde asbestmaterialen
Aanwezige resten	Geen resten aanwezig
Omgeving	Binnen
Primaire drager	Vloer
Asbestmaterialen	<ul style="list-style-type: none">Dak- en gevelbekleding - Lei, shingle
Bindmiddel van asbestmateriaal	Cement
Gebondenheid op basis van bindmiddel	Hecht
Hoeveelheid (gewicht - aantal)	<ul style="list-style-type: none">10,00 kg - 1 stuk
Totaal gewicht	10,00 kg
Eenvoudig bereikbaar	Ja
Identificatiemethode	Vaststelling zonder monsternamen
Opmerking	Het betreft een schatting van de hoeveelheid.

- Verwijder het asbestafval.

- Eenvoudige handelingen: mag via doe-het-zelf of door werknemer(s) met opleidingsattest eenvoudige handelingen
Het afval betreft een hechtgebonden toepassing. Verwijder deze zonder (extra) te beschadigen.

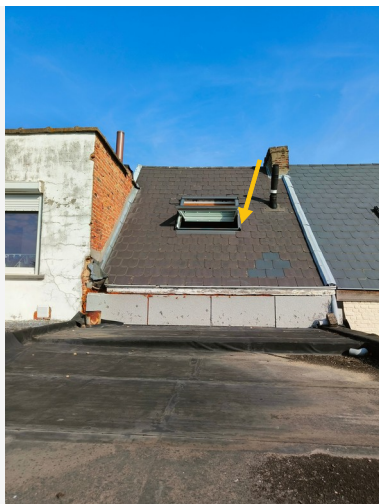
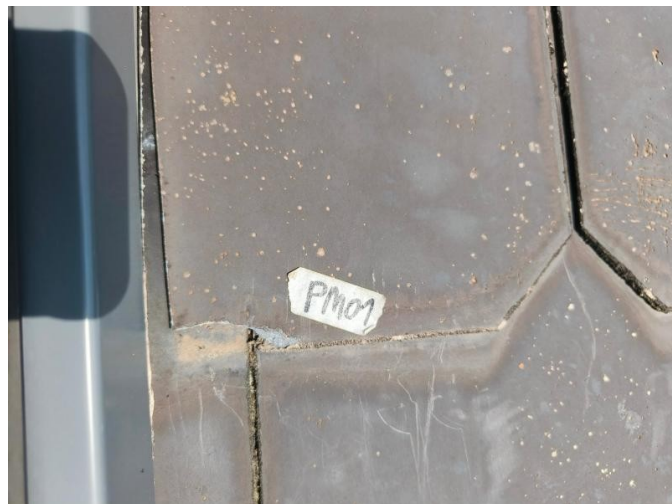
Het asbestmateriaal valt onder de mijlpaal van 2034.

Verwijderen

Eindbeoordeling materiaalrisico	Laag materiaalrisico en/of verlaagde kans op vezelvrijgave
---------------------------------	--

#	Type	Referentie	Resultaat
2.1	Puntmonster	PM01	Chrysotiel

Beschrijving	Leien dak
Omgeving	Buiten
Primaire drager	Schuin dak
Asbestmateriaal	Dak- en gevelbekleding - Lei, shingle
Bindmiddel van asbestmateriaal	Cement
Gebondenheid op basis van bindmiddel	Hecht
Hoeveelheid (oppervlakte - aantal)	<ul style="list-style-type: none">• 50,00 m² - 1 stuk
Totale oppervlakte	50,00 m ²
Eenvoudig bereikbaar	Ja
Bevestigingswijze	<ul style="list-style-type: none">• Genageld, geniet
Identificatiemethode	Vaststelling met monstername
Destructieve handeling voor identificatie	Nee
Opmerking	Het betreft een schatting van de hoeveelheid.

- Zorg voor een veilig beheer. Vermijd het beschadigen van het asbestmateriaal. Controleer de toestand jaarlijks op wijzigingen.
- Hemelwater dat afspoelt van asbestcement daken of gevels kan asbestdeeltjes bevatten. Gebruik het enkel voor gesloten circuits (bv. spoelen toiletten). Reinig na het vervangen van het dak of de gevel de dakgoten en regenwaterput of -ton om asbesthoudend sediment of slib te verwijderen

- Eenvoudige handelingen: mag via doe-het-zelf of door werknemer(s) met opleidingsattest eenvoudige handelingen
Asbestleien zijn een hechtgebonden toepassing, deze dienen voorzichtig te worden verwijderd zonder te breken/slijpen om vezelvrijgave te vermijden. De ruimte of het materiaal die zich onder de leien bevindt kan mogelijk gecontamineerd zijn door vezelvrijgave van deze toepassing.

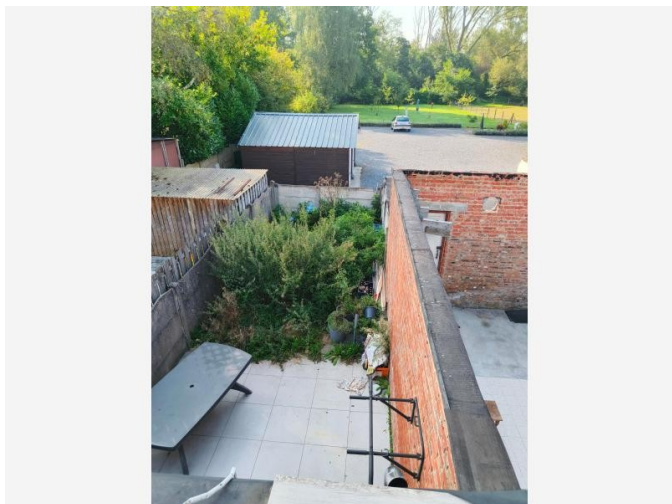
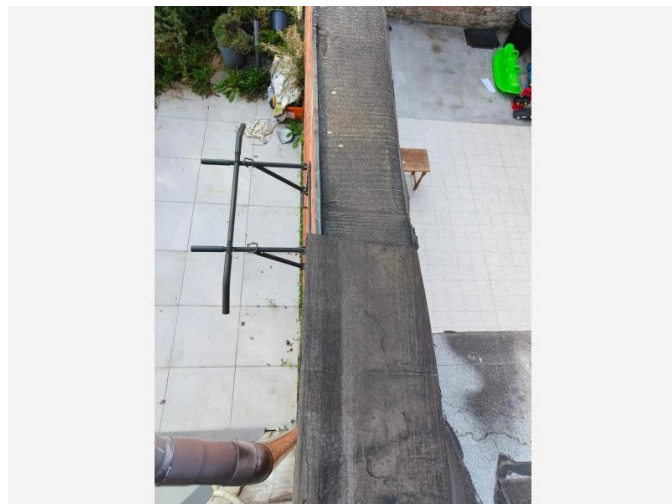
Het asbestmateriaal valt onder de mijlpaal van 2040.

Zorgvuldig beheren

Eindbeoordeling materiaalrisico	Laag materiaalrisico en/of verlaagde kans op vezelvrijgave
---------------------------------	--

Beschrijving	Roofing op scheidingsmuur
Omgeving	Buiten
Primaire drager	Wand vrijstaand (scheidingsmuur, ...)
Asbestmateriaal	Dak- en gevelbekleding - Roofing
Bindmiddel van asbestmateriaal	Bitumen (roofing, teer, asfalt)
Gebondenheid op basis van bindmiddel	Hecht
Hoeveelheid (oppervlakte - aantal)	• 2,00 m ² - 1 stuk
Totale oppervlakte	2,00 m ²
Eenvoudig bereikbaar	Ja
Bevestigingswijze	• Verlijmd, ingegoten, versmeerd
Identificatiemethode	Vaststelling zonder monstername Motivatie: Groot risico op structurele gevolgschade (lekschade, werking installatie,...)
Destructieve handeling voor identificatie	Nee
Opmerking	Het betreft een schatting van de hoeveelheid. Het is aangeraden een staal te laten nemen van deze toepassing alvorens werken te laten uitvoeren. De kans is gering dat er asbest in deze toepassing aanwezig is.

- Zorg voor een veilig beheer. Vermijd het beschadigen van het asbestmateriaal. Controleer de toestand jaarlijks op wijzigingen.
- Voer bijkomende staalname(s) uit.

- Eenvoudige handelingen: mag via doe-het-zelf of door werknemer(s) met opleidingsattest eenvoudige handelingen
Roofing mag, gezien dit niet zonder te scheuren/breken verwijderd kan worden, niet doe-het-zelf verwijderd worden maar enkel door werknemers met opleidingsattest éénvoudige handelingen. Er komen hier steeds asbestvezels bij vrij.

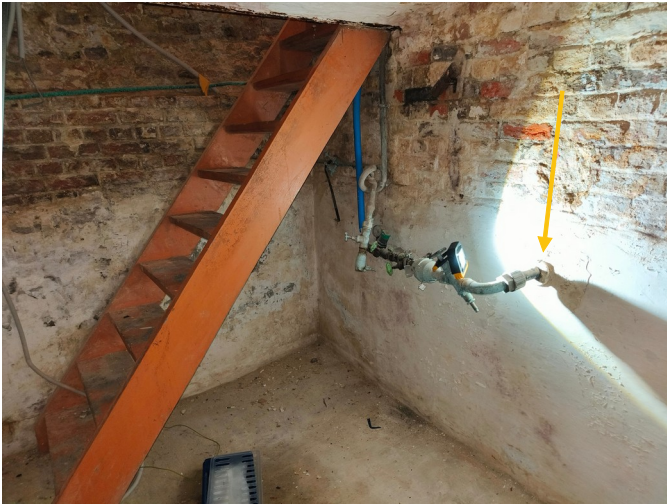
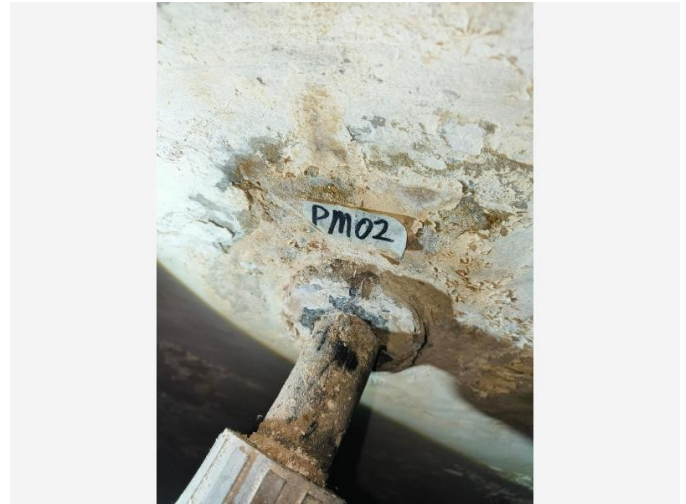
Zorgvuldig beheren

Eindbeoordeling materiaalrisico	Laag materiaalrisico en/of verlaagde kans op vezelvrijgave
---------------------------------	--

#	Type	Referentie	Resultaat
4.1	Puntmonster	PM02	Chrysotiel

Beschrijving	Buis watermeter kelder
Omgeving	Binnen
Primaire drager	Binnenwand
Asbestmateriaal	Buis, koker, leiding, pijp, doorvoer
Bindmiddel van asbestmateriaal	Cement
Gebondenheid op basis van bindmiddel	Hecht
Hoeveelheid (lengte - omtrek - dikte - aantal)	<ul style="list-style-type: none">• 0,03 m - 22,00 cm - 1,00 cm - 1 stuk
Totaal volume	< 0,001 m ³
Eenvoudig bereikbaar	Nee <ul style="list-style-type: none">• Verwijdering tast de bouwkundige integriteit aan.
Bevestigingswijze	<ul style="list-style-type: none">• Geklemd• Verlijmd, ingegoten, versmeerd
Identificatiemethode	Vaststelling met monsternamen
Destructieve handeling voor identificatie	Nee
Opmerking	Het betreft een schatting van de hoeveelheid. (buis niet volledig zichtbaar)

- Zorg voor een veilig beheer en verwijder dit asbestmateriaal wanneer het bij werken eenvoudig bereikbaar wordt. Controleer de toestand jaarlijks op wijzigingen.

- Eenvoudige handelingen: mag via doe-het-zelf of door werknemer(s) met opleidingsattest eenvoudige handelingen
De asbestcementen buis is een hechtgebonden toepassing. Deze dient voorzichtig te worden verwijderd, zonder de buis te breken of er in te slijpen. Indien deze niet zonder te breken verwijderd kan worden dient deze door een erkend asbestverwijderaar te worden verwijderd.

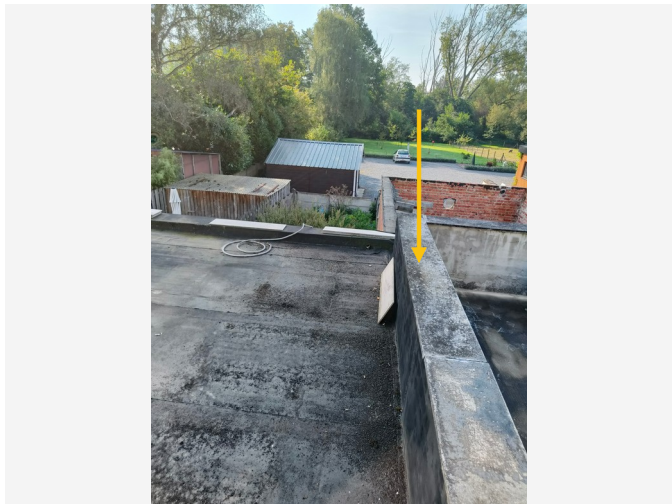
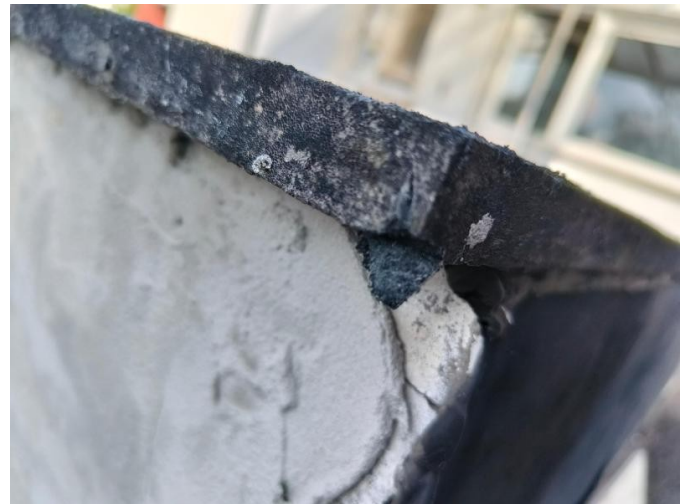
Zorgvuldig beheren

Eindbeoordeling materiaalrisico	Laag materiaalrisico en/of verlaagde kans op vezelvrijgave
---------------------------------	--

Gebondenheid	Categorie 1: hechtgebonden in oorsprong
Asbestsoort (vezeltype)	Crocidoliet aanwezig
Asbestconcentratie	Laag (< 50%)
Afschermingsgraad van het gehele materiaal	Geheel of deels vrij aan de buitenlucht
Toestand van het materiaal	Licht beschadigd, licht verweerd. Intact calciumsilicaatmateriaal of categorie III 'gebondenheid'

Beschrijving	Deksteen op scheidingsmuurtje aan dak 1V
Omgeving	Buiten
Primaire drager	Wand vrijstaand (scheidingsmuur, ...)
Asbestmateriaal	Deksteen, muurkap - Vol
Bindmiddel van asbestmateriaal	Cement
Gebondenheid op basis van bindmiddel	Hecht
Hoeveelheid (oppervlakte - dikte - aantal)	• 1,00 m ² - 2,00 cm - 1 stuk
Totaal volume	0,02 m ³
Eenvoudig bereikbaar	Ja
Bevestigingswijze	• Verlijmd, ingegoten, versmeerd
Identificatiemethode	Vaststelling zonder monsternamen
Destructieve handeling voor identificatie	Nee
Opmerking	Het betreft een schatting van de hoeveelheid.

- Zorg voor een veilig beheer. Vermijd het beschadigen van het asbestmateriaal. Controleer de toestand jaarlijks op wijzigingen.

- Eenvoudige handelingen: mag via doe-het-zelf of door werknemer(s) met opleidingsattest eenvoudige handelingen
Dekstenen in asbestcement zijn een hechtgebonden toepassing, deze dienen voorzichtig te worden verwijderd zonder te breken/slijpen om vezelvrijgave te vermijden.

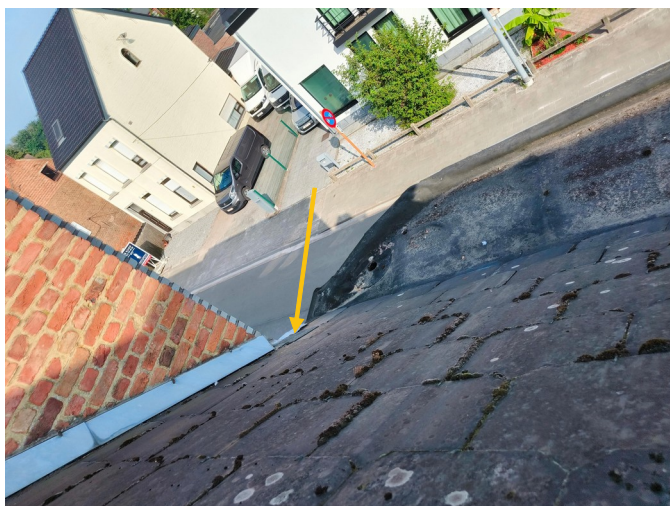
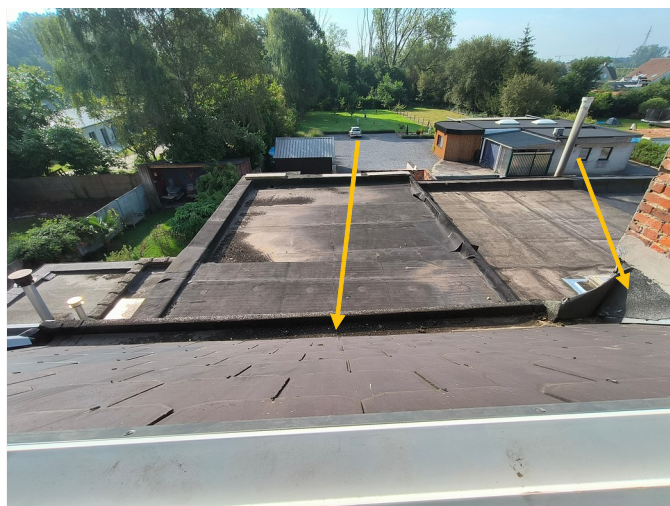
Zorgvuldig beheren

Eindbeoordeling materiaalrisico	Laag materiaalrisico en/of verlaagde kans op vezelvrijgave
---------------------------------	--

Beschrijving	Roofing in/aan dakgoten
Omgeving	Buiten
Primaire drager	Infrastructuur hemelwater (opvang en afvoer)
Asbestmateriaal	Dak- en gevelbekleding - Roofing
Bindmiddel van asbestmateriaal	Bitumen (roofing, teer, asfalt)
Gebondenheid op basis van bindmiddel	Hecht
Hoeveelheid (oppervlakte - aantal)	<ul style="list-style-type: none">• 2,00 m² - 1 stuk
Totale oppervlakte	2,00 m ²
Eenvoudig bereikbaar	Ja
Bevestigingswijze	<ul style="list-style-type: none">• Verlijmd, ingegoten, versmeerd
Identificatiemethode	Vaststelling zonder monstername Motivatie: Groot risico op structurele gevolgschade (lekschade, werking installatie,...)
Destructieve handeling voor identificatie	Nee
Opmerking	Het betreft een schatting van de hoeveelheid. Het is aangeraden een staal te laten nemen van deze toepassing alvorens werken te laten uitvoeren. De kans is gering dat er asbest in deze toepassing aanwezig is.

- Zorg voor een veilig beheer. Vermijd het beschadigen van het asbestmateriaal. Controleer de toestand jaarlijks op wijzigingen.
- Voer bijkomende staalname(s) uit.

- Eenvoudige handelingen: mag via doe-het-zelf of door werknemer(s) met opleidingsattest eenvoudige handelingen
Roofing mag, gezien dit niet zonder te scheuren/breken verwijderd kan worden, niet doe-het-zelf verwijderd worden maar enkel door werknemers met opleidingsattest éénvoudige handelingen. Er komen hier steeds asbestvezels bij vrij.

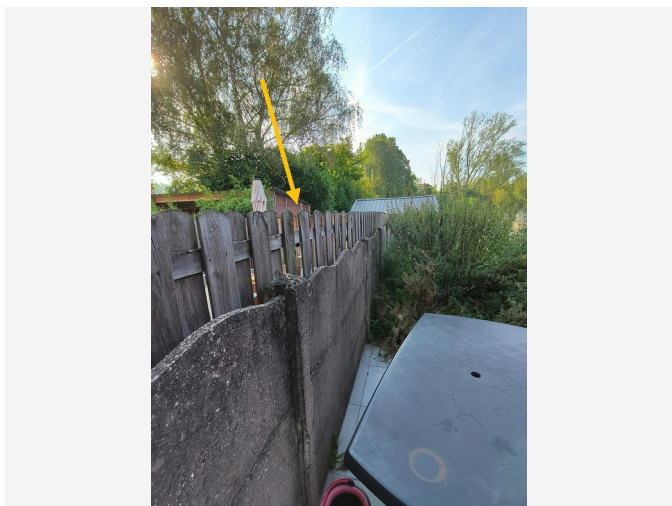
Situeringfoto

Tijdelijke beperking

Reden: Er is geen volledige risicobeoordeling mogelijk

Uitleg van de asbestdeskundige: De zijde van scheidingsmuur aan de kant van de burens kon niet worden bemonsterd (geen toestemming van burens)

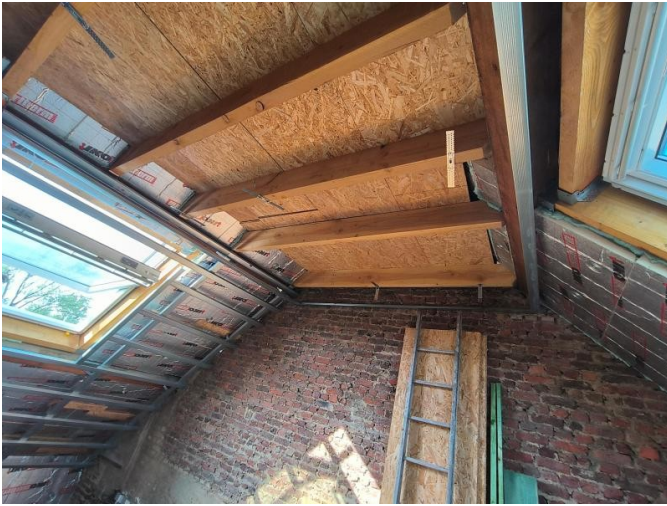
Situeringfoto

Permanente beperking

Reden: Er is geen volledige risicobeoordeling mogelijk

Uitleg van de asbestdeskundige: Er is een ruimte onder het de nok van het dak dewelke niet toegankelijk is

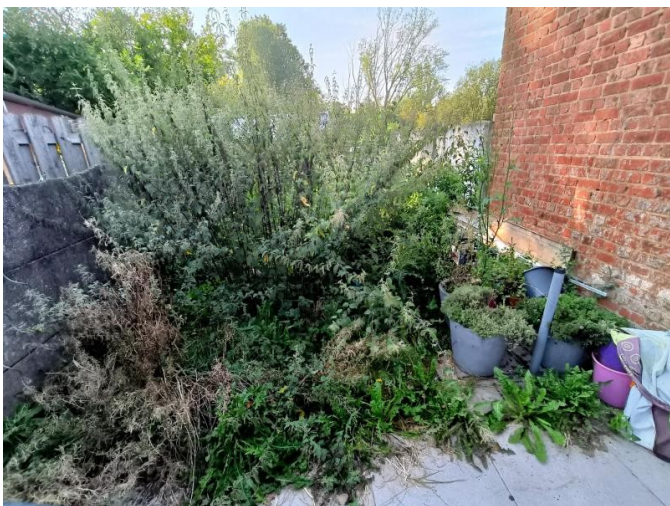
Situeringsfoto

Tijdelijke beperking

Reden: Overwoekerende vegetatie

Uitleg van de asbestdeskundige: De achterste helft van de tuin is geheel overwoekerd. Mogelijk konden er hierdoor bepaalde toepassingen niet worden vastgesteld

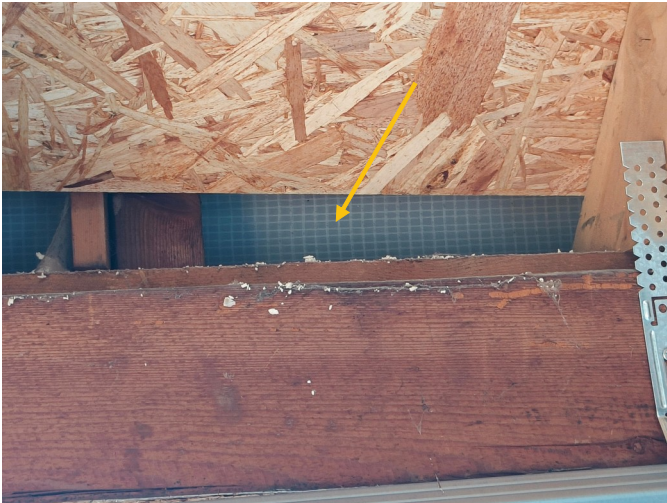
Vrije foto

Het onderdak van de woning kon slechts vanop 1 plaats worden vastgesteld. Vanop deze plaats kon er worden vastgesteld dat er geen asbestverdacht onderdak aanwezig is. (de rest van het dak kon niet worden gecontroleerd)

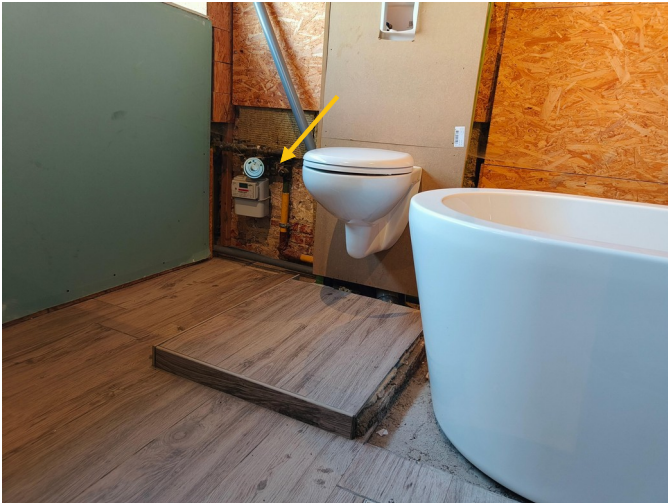
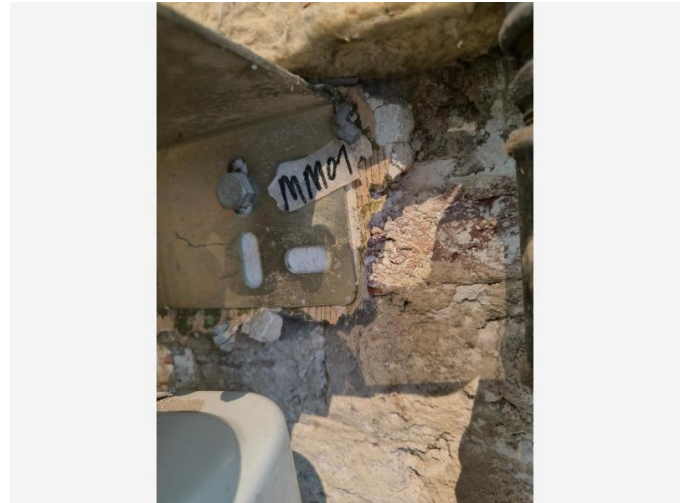
Fiche 12: pleisterwerk aan muren

Geen asbest

#	Type	Referentie	Resultaat
12.1	Mengmonster	MM01	Geen asbest

Beschrijving	pleisterwerk aan muren
Omgeving	Binnen
Primaire drager	Binnenwand
Bindmiddel van materiaal	Gips - kalk
Gebondenheid op basis van bindmiddel	Niet-hechtgebonden
Hoeveelheid (oppervlakte - dikte - aantal)	• 5,00 m ² - 1,00 cm - 1 stuk
Totaal volume	0,05 m ³
Identificatiemethode	Vaststelling met monsternamen
Destructieve handeling voor identificatie	Nee
Opmerking	Het betreft een (ruwe) schatting van de hoeveelheid. Bijna alle muren zijn valse gipskarton wanden, slechts op enkele plaatsen zijn er nog delen van (oude) muren zichtbaar met pleisterresten. (zolder, hal 1V, hal gvl, badkamer) Mogelijk zijn er nog meer muren met pleisterwerk/resten maar deze zijn niet (meer) waarneembaar (Er is geen pleisterwerk (meer) vast te stellen aan plafonds)
