Asbestinventarisatetest

Heidestraat 11, 2860 Sint-Katelijne-Waver

Attestnummer : 20231007-000129.000

Uitgegeven op : 07.10.2023

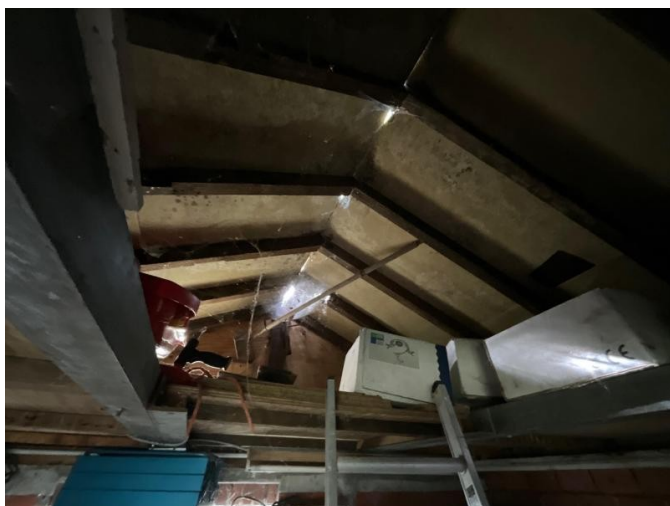
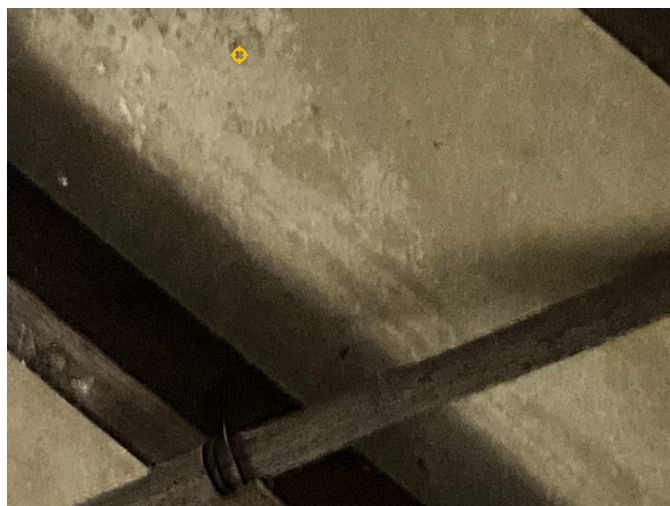
Het asbestmateriaal valt onder de mijlpaal van 2040.

Eindbeoordeling materiaalrisico	Hoog materiaalrisico en/of hoge kans op vezelvrijgave
---------------------------------	---

Gebondenheid	Categorie 1: hechtgebonden in oorsprong
Asbestsoort (vezeltype)	Alleen chrysotiel
Asbestconcentratie	Laag (< 50%)
Afschermingsgraad van het gehele materiaal	Geheel of deels (ook) vrij aan de binnenlucht
Toestand van het materiaal	Zwaar beschadigd, zwaar verweerd

#	Type	Referentie	Resultaat
1.1	Puntmonster	3	Chrysotiel

Beschrijving	Tuinhuis onderdak
Omgeving	Binnen
Primaire drager	Schuin dak
Asbestmateriaal	Dak- en gevelbekleding - Plaat
Bindmiddel van asbestmateriaal	Cement
Gebondenheid op basis van bindmiddel	Hecht
Hoeveelheid (oppervlakte - dikte - aantal)	• 30,00 m ² - 1,00 cm - 1 stuk
Totaal volume	0,30 m ³

- Sluit de ruimte luchtdicht af en vermijd het betreden van de ruimte.
- Verwijder dit asbestmateriaal zo snel mogelijk. Volg de toestand goed op.

- Hermetische zone (erkend asbestverwijderaar)
Volgens protocol (onderdak vermoederlijk genageld).

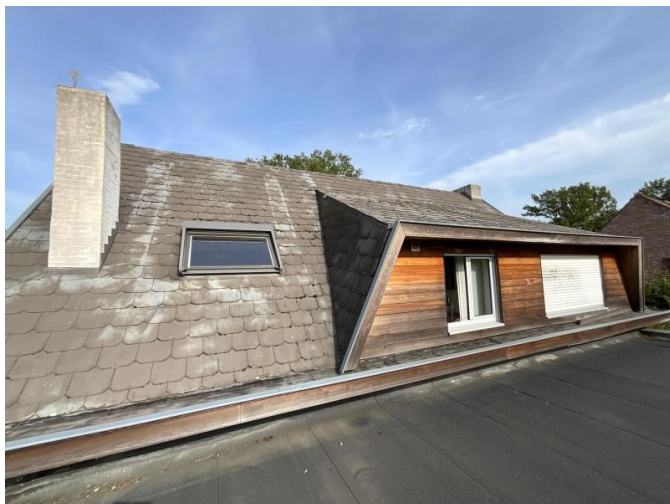
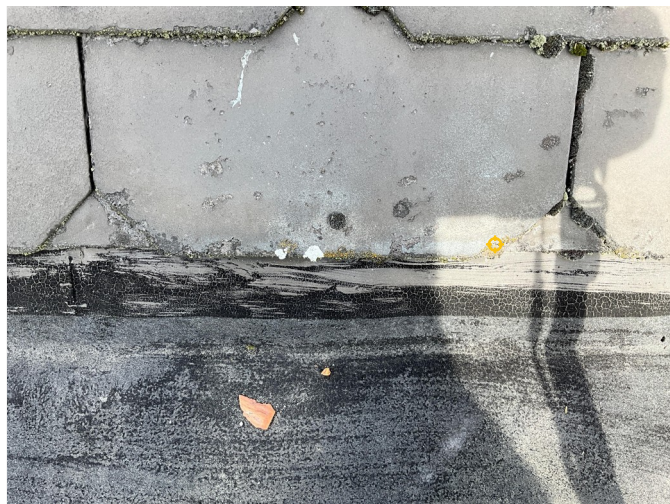
Het asbestmateriaal valt onder de mijlpaal van 2034.

Eindbeoordeling materiaalrisico	Laag materiaalrisico en/of verlaagde kans op vezelvrijgave
---------------------------------	--

Gebondenheid	Categorie 1: hechtgebonden in oorsprong
Asbestsoort (vezeltype)	Alleen chrysotiel
Asbestconcentratie	Laag (< 50%)
Afschermingsgraad van het gehele materiaal	Niet stootvaste afscherming
Toestand van het materiaal	Matig beschadigd, matig verweerd

#	Type	Referentie	Resultaat
2.1	Puntmonster	5	Chrysotiel

Beschrijving	Hellend dak
Omgeving	Buiten
Primaire drager	Schuin dak
Asbestmateriaal	Dak- en gevelbekleding - Lei, shingle
Bindmiddel van asbestmateriaal	Cement
Gebondenheid op basis van bindmiddel	Hecht
Hoeveelheid (oppervlakte - aantal)	• 160,00 m ² - 1 stuk
Totale oppervlakte	160,00 m ²

- Verwijder dit asbestmateriaal zo snel mogelijk. Volg de toestand goed op.

- Eenvoudige handelingen: mag via doe-het-zelf of door werknemer(s) met opleidingsattest eenvoudige handelingen
Volg de gezondheids- en veiligheidsvoorschriften.
Enkel indien de leien los zijn.

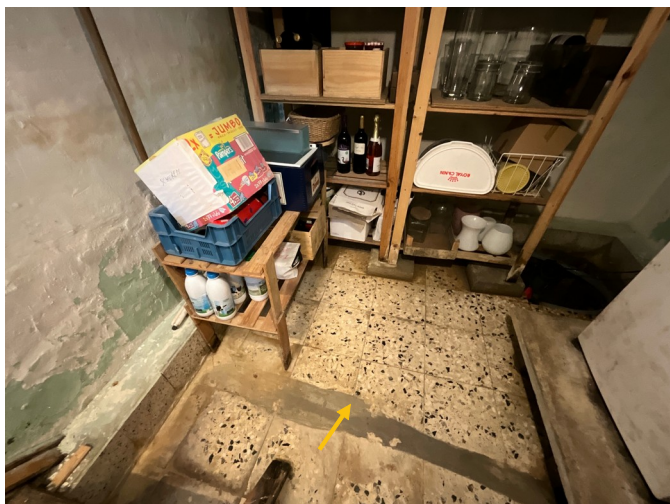
Bevat vermoedelijk asbesthoudende materialen.

Identificatiemethode	Redelijk vermoeden
Primaire drager	Vloer
(Asbest)materiaal	In-situ afwerkingslagen - Lijm laag
Bindmiddel	Lijm
Gebondenheid bindmiddel	Hecht

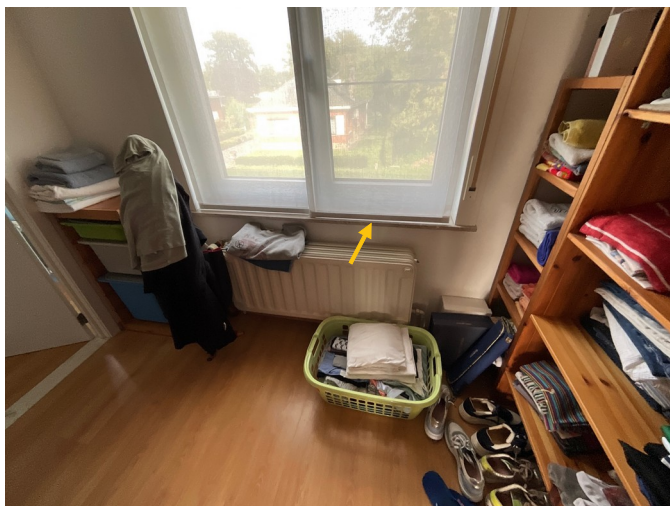
Bevat vermoedelijk asbesthoudende materialen.

Identificatiemethode	Redelijk vermoeden
Primaire drager	Wandopening verticaal (raam, deur, ...)
(Asbest)materiaal	Deksteen, muurkap - Vol
Bindmiddel	Cement
Gebondenheid bindmiddel	Hecht

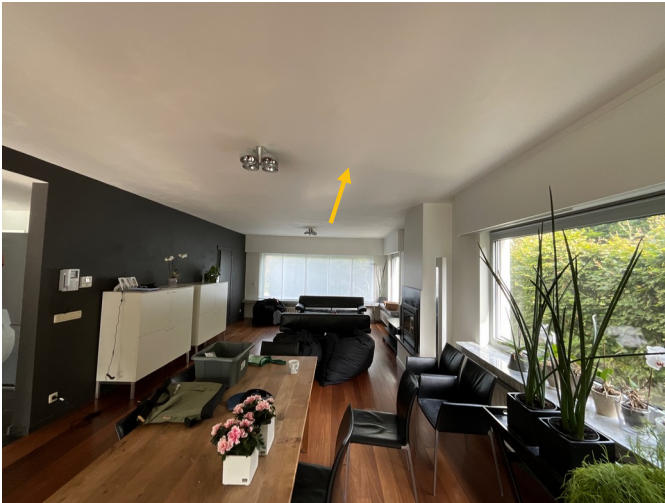
Bevat vermoedelijk geen asbesthoudende materialen.

Identificatiemethode	Vaststelling & expertise (niet-asbestverdacht)
Primaire drager	Plafond
(Asbest)materiaal	In-situ afwerkingslagen - Pleisterwerk (wand, plafond, ...)
Bindmiddel	Gips - kalk
Gebondenheid bindmiddel	Niet-hechtgebonden

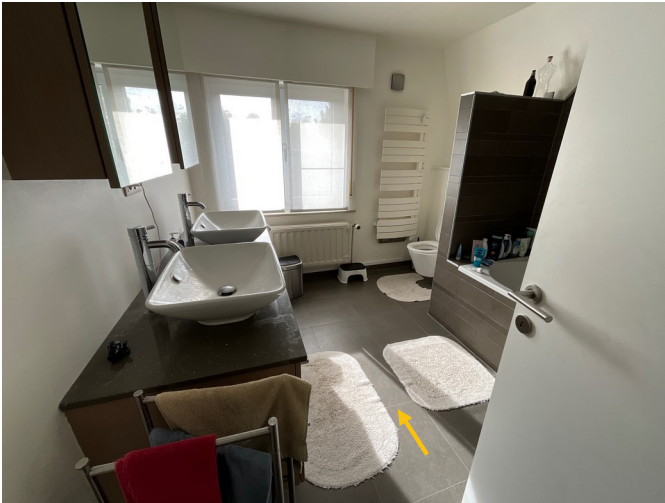
Bevat vermoedelijk asbesthoudende materialen.

Identificatiemethode	Redelijk vermoeden
Primaire drager	Vloer
(Asbest)materiaal	In-situ afwerkingslagen - Lijm laag
Bindmiddel	Lijm
Gebondenheid bindmiddel	Hecht

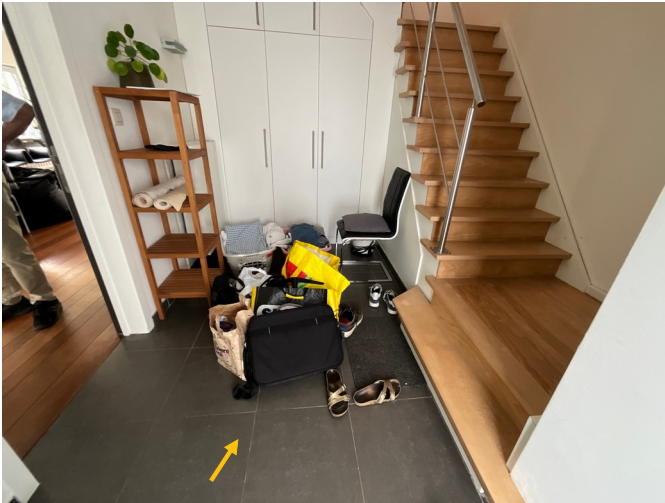
Bevat vermoedelijk asbesthoudende materialen.

Identificatiemethode	Redelijk vermoeden
Primaire drager	Vloer
(Asbest)materiaal	In-situ afwerkingslagen - Lijm laag
Bindmiddel	Lijm
Gebondenheid bindmiddel	Hecht

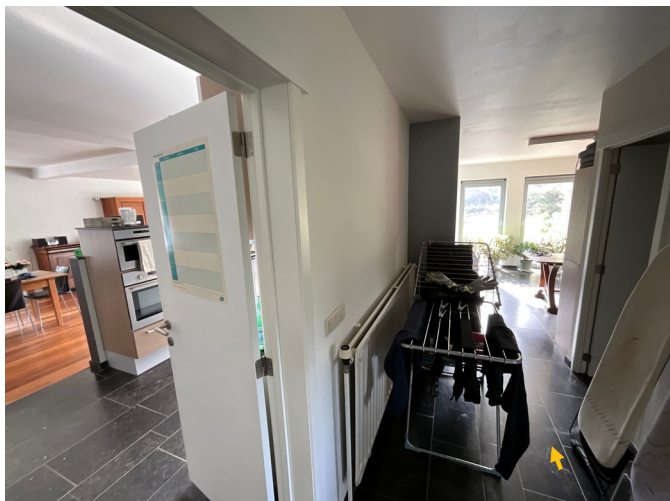
Fiche 8: Vloer keuken, eetplaats, hal, garage, bureaulkamer

Bevat vermoedelijk asbesthoudende materialen.

Identificatiemethode	Redelijk vermoeden
Primaire drager	Vloer
(Asbest)materiaal	In-situ afwerkingslagen - Lijm laag
Bindmiddel	Lijm
Gebondenheid bindmiddel	Hecht

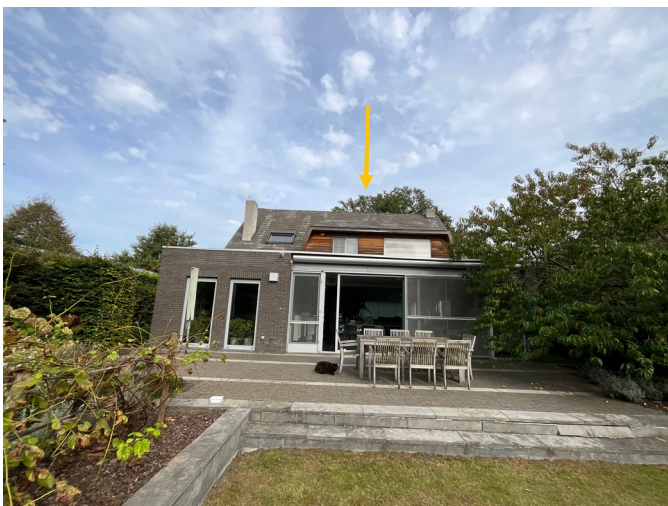
Bevat vermoedelijk asbesthoudende materialen.

Identificatiemethode	Redelijk vermoeden
Primaire drager	Schuin dak
(Asbest)materiaal	Dak- en gevelbekleding - Plaat
Bindmiddel	Cement
Gebondenheid bindmiddel	Hecht

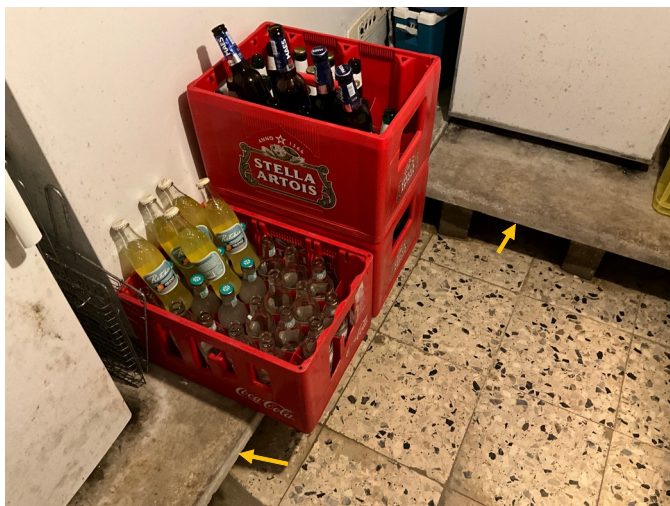
Bevat vermoedelijk asbesthoudende materialen.

Identificatiemethode	Redelijk vermoeden
Primaire drager	Vloer
(Asbest)materiaal	Dak- en gevelbekleding - Plaat
Bindmiddel	Cement
Gebondenheid bindmiddel	Hecht

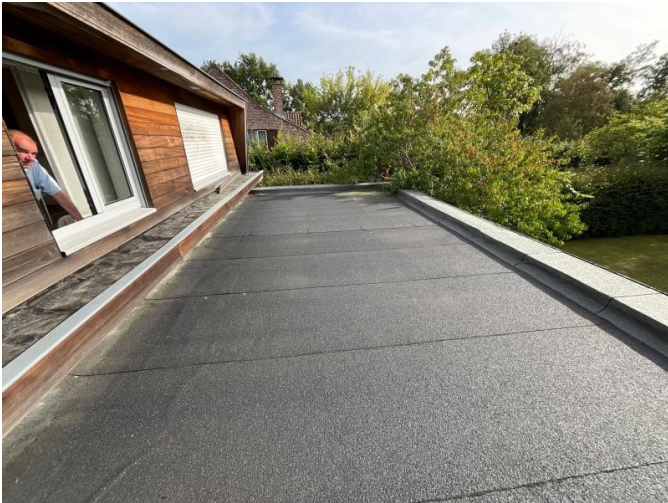
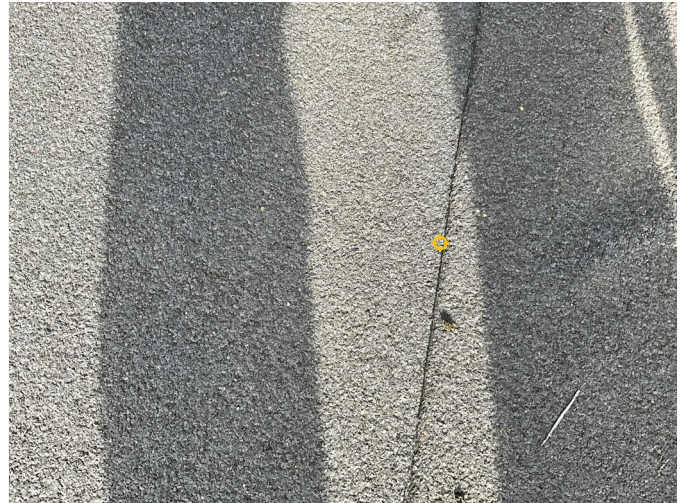
Fiche 11: Plat dak

Geen asbest

#	Type	Referentie	Resultaat
11.1	Puntmonster	6	Geen asbest

Beschrijving	Plat dak
Omgeving	Buiten
Primaire drager	Plat dak
Bindmiddel van materiaal	Bitumen (roofing, teer, asfalt)

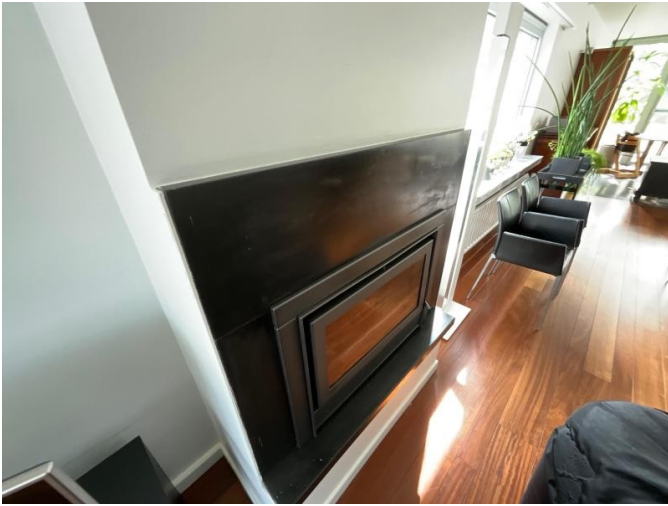
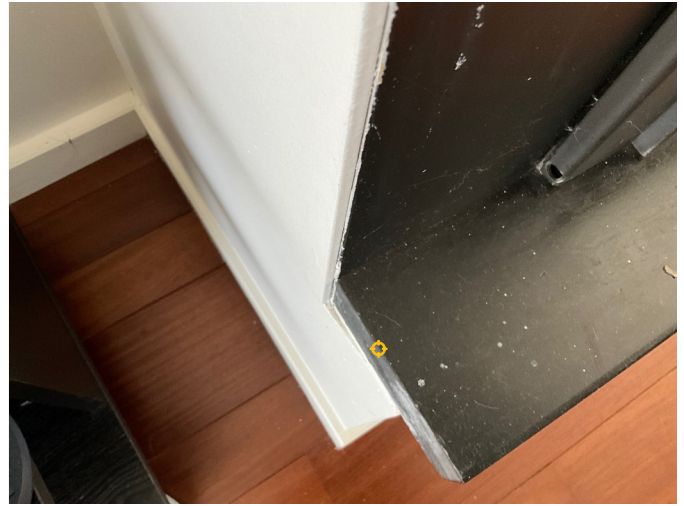
Fiche 12: Haard steen

Geen asbest

#	Type	Referentie	Resultaat
12.1	Puntmonster	1	Geen asbest

Beschrijving	Haard steen
Omgeving	Binnen
Primaire drager	Ruimteverwarming
Bindmiddel van materiaal	Cement

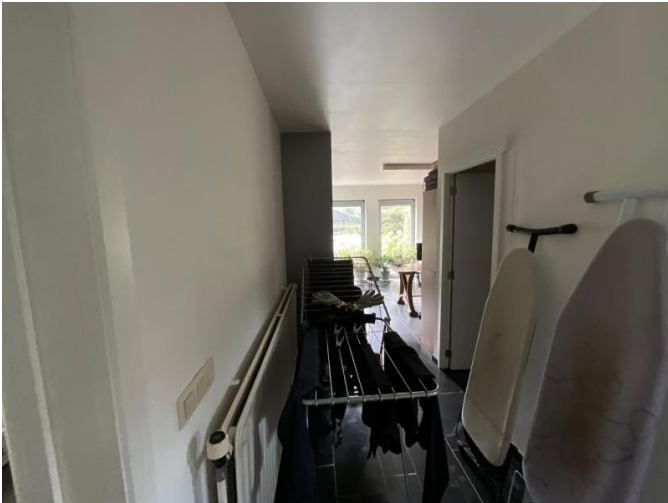
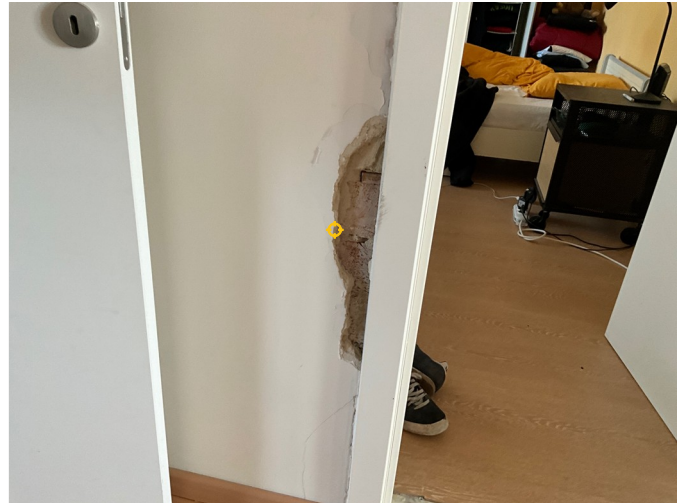
Fiche 13: Pleisterwerken

Geen asbest

#	Type	Referentie	Resultaat
13.1	Mengmonster	4	Geen asbest

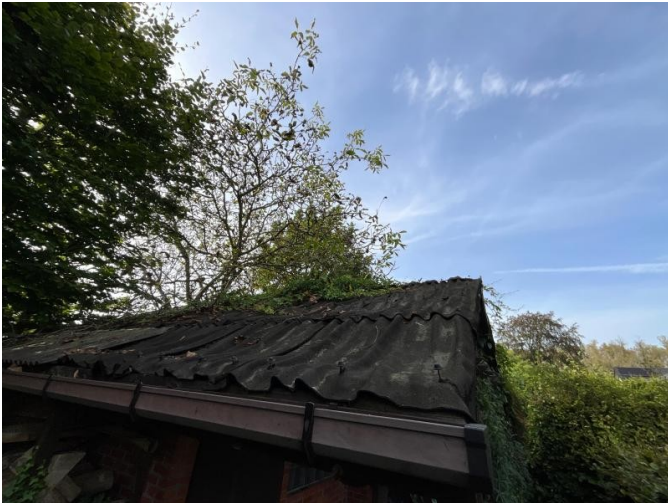
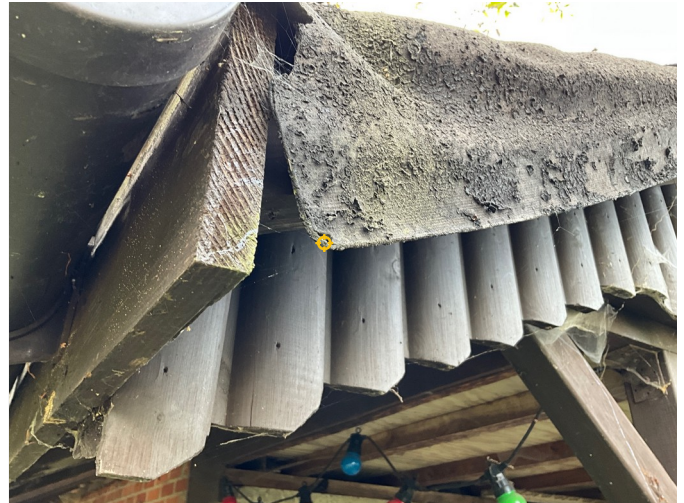
Fiche 14: Roofing tuinhuis

Geen asbest

#	Type	Referentie	Resultaat
14.1	Puntmonster	2	Geen asbest

Beschrijving	Roofing tuinhuis
Omgeving	Buiten
Primaire drager	Schuin dak
Bindmiddel van materiaal	Bitumen (roofing, teer, asfalt)
