ASBESTINVENTARISATTEST

Notelaarstraat 23, 2820 Bonheiden

Attestnummer : 20250106-000018.000

Uitgegeven op : 06.01.2025

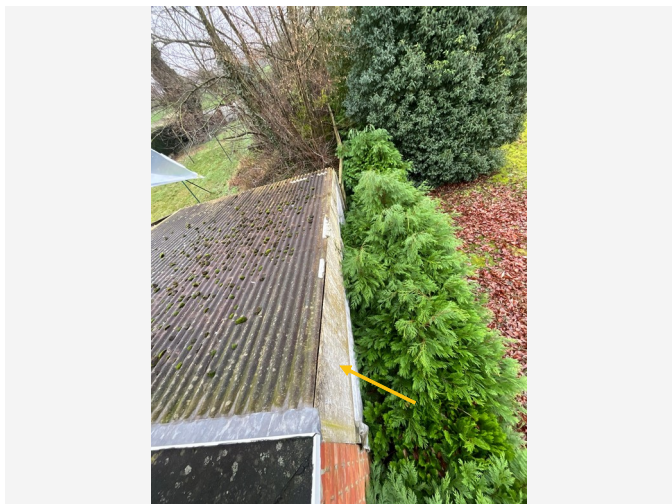
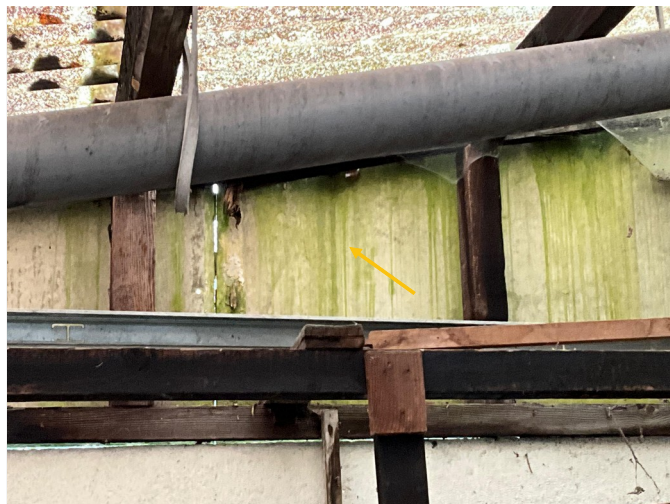
Het asbestmateriaal valt onder de mijlpaal van 2040.

Eindbeoordeling materiaalrisico	Hoog materiaalrisico en/of hoge kans op vezelvrijgave
---------------------------------	---

Gebondenheid	Categorie 1: hechtgebonden in oorsprong
Asbestsoort (vezeltype)	Crocidoliet aanwezig
Asbestconcentratie	Laag (< 50%)
Afschermingsgraad van het gehele materiaal	Geheel of deels (ook) vrij aan de binnenlucht
Toestand van het materiaal	Matig beschadigd, matig verweerd

Beschrijving	Menuiserite
Omgeving	Grenst aan binnen- en buitenlucht
Primaire drager	Wand buitenschil
Asbestmateriaal	Plaat, paneel, tablet - Type Menuiserite
Bindmiddel van asbestmateriaal	Cement
Gebondenheid op basis van bindmiddel	Hecht
Hoeveelheid (oppervlakte - dikte - aantal)	• 6,00 m ² - 0,40 cm - 1 stuk
Totaal volume	0,024 m ³
Eenvoudig bereikbaar	Ja
Bevestigingswijze	• Geschroefd
Identificatiemethode	Vaststelling zonder monstername
Destructieve handeling voor identificatie	Nee

Dringend verwijderen

- Verwijder dit asbestmateriaal zo snel mogelijk. Volg de toestand goed op.

- Eenvoudige handelingen: mag via doe-het-zelf of door werknemer(s) met opleidingsattest eenvoudige handelingen
Toelichting: Het is toegestaan om dit materiaal zelf te verwijderen, omdat het een relatief eenvoudige taak betreft die veilig kan worden uitgevoerd, mits het asbestmateriaal in zijn geheel kan worden verwijderd zonder breken.

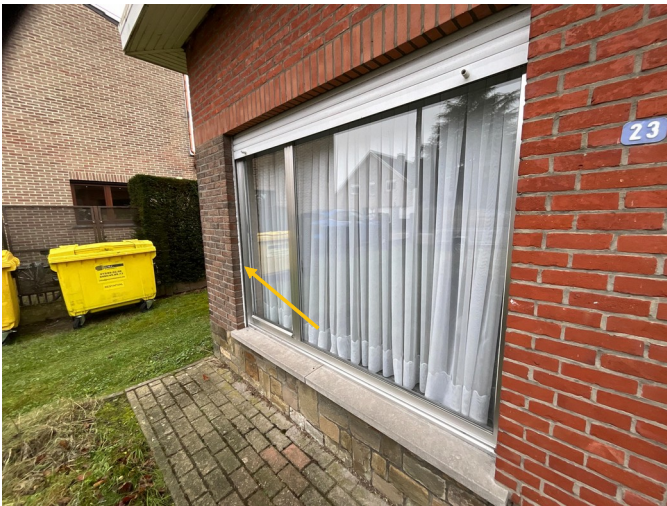
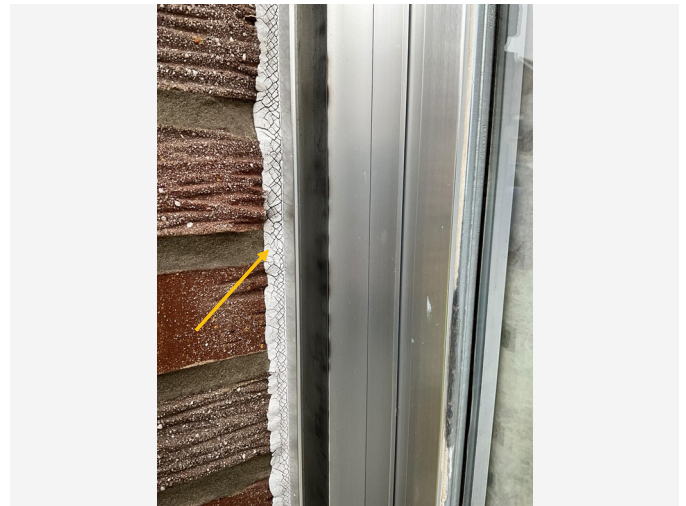
Het asbestmateriaal valt onder de mijlpaal van 2040.

Eindbeoordeling materiaalrisico	Hoog materiaalrisico en/of hoge kans op vezelvrijgave
---------------------------------	---

Gebondenheid	Categorie 1: hechtgebonden in oorsprong
Asbestsoort (vezeltype)	Crocidoliet aanwezig
Asbestconcentratie	Laag (< 50%)
Afschermingsgraad van het gehele materiaal	Geheel of deels vrij aan de buitenlucht
Toestand van het materiaal	Zwaar beschadigd, zwaar verweerd

Beschrijving	Mastiek
Omgeving	Buiten
Primaire drager	Wandopening verticaal (raam, deur, ...)
Asbestmateriaal	In-situ afwerkingslagen - Pasta, stopverf, voegsel, stopsel, vulsel, mastiek, kitten, ...
Bindmiddel van asbestmateriaal	Kitten, mastiek, pasta
Gebondenheid op basis van bindmiddel	Hecht
Hoeveelheid (gewicht - aantal)	<ul style="list-style-type: none">• 0,90 kg - 5 stuks
Totaal gewicht	4,50 kg
Eenvoudig bereikbaar	Ja
Bevestigingswijze	<ul style="list-style-type: none">• Verlijmd, ingegoten, versmeerd
Identificatiemethode	Vaststelling zonder monsternamen
Destructieve handeling voor identificatie	Nee

Dringend verwijderen

- Zorg voor een veilig beheer. Vermijd het beschadigen van het asbestmateriaal. Controleer de toestand jaarlijks op wijzigingen.

- Eenvoudige handelingen: enkel door erkend asbestverwijderaar
Toelichting: Voor de verwijdering van dit asbestmateriaal wordt het sterk aanbevolen om deze taak uit te laten voeren door een erkend asbestverwijderaar. Hoewel het technisch gezien als een eenvoudige handeling kan worden beschouwd, vereist het toch de expertise en ervaring van een professional om ervoor te zorgen dat het proces veilig en volgens de juiste protocollen wordt uitgevoerd. Dit minimaliseert de risico's en waarborgt een correcte afhandeling van het verwijderde materiaal. Dit is enkel van toepassing indien het materiaal in zijn geheel kan worden afgevoerd zonder het materiaal te breken. Indien het materiaal niet in zijn geheel verwijderd kan worden, dient het in een hermetische zone verwijderd te worden.

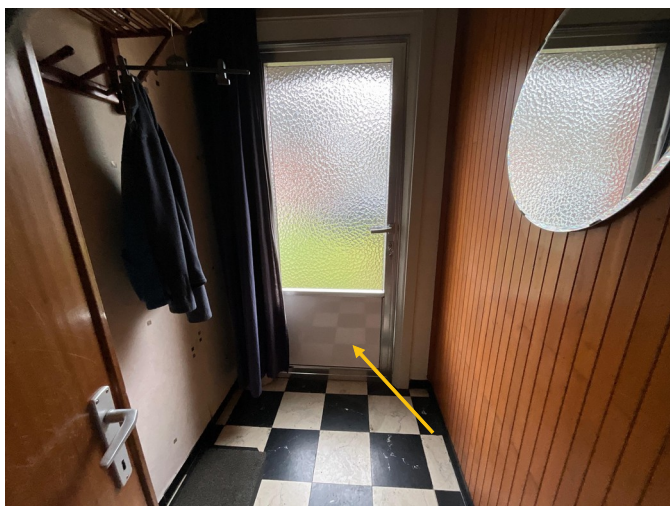
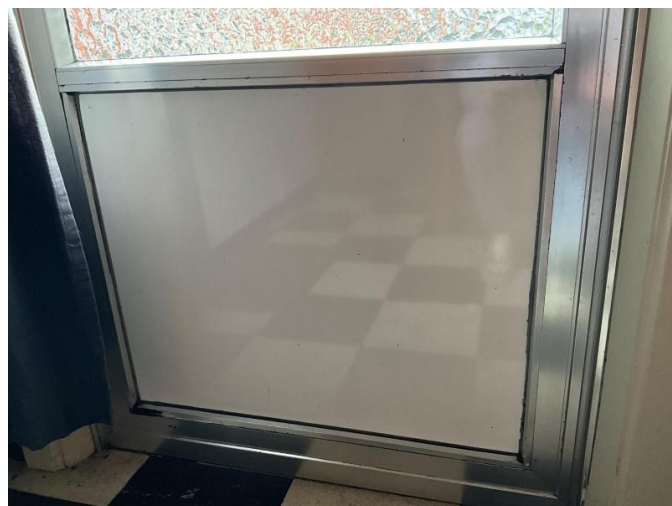
Het asbestmateriaal valt onder de mijlpaal van 2040.

Eindbeoordeling materiaalrisico	Verhoogd materiaalrisico en/of verhoogde kans op vezelvrijgave
---------------------------------	--

Gebondenheid	Categorie 1: hechtgebonden in oorsprong
Asbestsoort (vezeltype)	Crocidoliet aanwezig
Asbestconcentratie	Laag (< 50%)
Afschermingsgraad van het gehele materiaal	Geheel of deels (ook) vrij aan de binnenlucht
Toestand van het materiaal	Licht beschadigd, licht verweerd. Intact calciumsilicaatmateriaal of categorie III 'gebondenheid'

Beschrijving	Glasal
Omgeving	Grenst aan binnen- en buitenlucht
Primaire drager	Wandopening verticaal (raam, deur, ...)
Asbestmateriaal	Plaat, paneel, tablet - Geëmailleerd, type Glasal
Bindmiddel van asbestmateriaal	Cement
Gebondenheid op basis van bindmiddel	Hecht
Hoeveelheid (oppervlakte - dikte - aantal)	• 1,00 m ² - 0,40 cm - 1 stuk
Totaal volume	0,004 m ³
Eenvoudig bereikbaar	Ja
Bevestigingswijze	• Geklemd
Identificatiemethode	Vaststelling zonder monstername
Destructieve handeling voor identificatie	Nee

Verwijderen

- Zorg voor een veilig beheer. Vermijd het beschadigen van het asbestmateriaal. Controleer de toestand jaarlijks op wijzigingen.
- Verwijder dit asbestmateriaal zo snel mogelijk. Volg de toestand goed op.

- Eenvoudige handelingen: mag via doe-het-zelf of door werknemer(s) met opleidingsattest eenvoudige handelingen
Toelichting: Het is toegestaan om dit materiaal zelf te verwijderen, omdat het een relatief eenvoudige taak betreft die veilig kan worden uitgevoerd, mits het asbestmateriaal in zijn geheel kan worden verwijderd zonder breken.

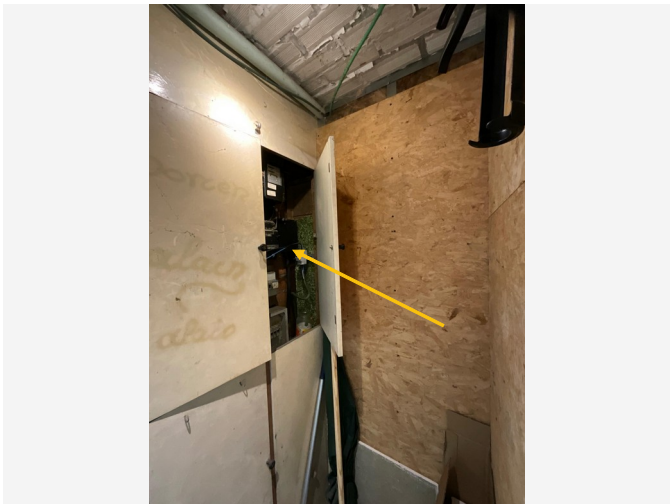
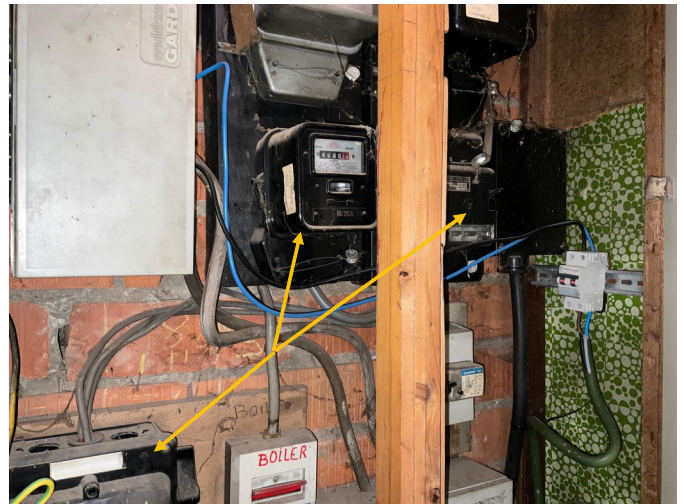
Het asbestmateriaal valt onder de mijlpaal van 2040.

Eindbeoordeling materiaalrisico	Verhoogd materiaalrisico en/of verhoogde kans op vezelvrijgave
---------------------------------	--

Gebondenheid	Categorie 1: hechtgebonden in oorsprong
Asbestsoort (vezeltype)	Crocidoliet aanwezig
Asbestconcentratie	Laag (< 50%)
Afschermingsgraad van het gehele materiaal	Geheel of deels (ook) vrij aan de binnenlucht
Toestand van het materiaal	Licht beschadigd, licht verweerd. Intact calciumsilicaatmateriaal of categorie III 'gebondenheid'

Beschrijving	Bakeliet
Omgeving	Binnen
Primaire drager	Communicatie en elektrische infrastructuur en uitrusting
Asbestmateriaal	Plaat, paneel, tablet - Type Bakeliet
Bindmiddel van asbestmateriaal	Kunststof of -hars
Gebondenheid op basis van bindmiddel	Hecht
Hoeveelheid (oppervlakte - dikte - aantal)	• 0,20 m ² - 1,00 cm - 4 stuks
Totaal volume	0,008 m ³
Eenvoudig bereikbaar	Ja
Bevestigingswijze	• Geschroefd
Identificatiemethode	Vaststelling zonder monstername
Destructieve handeling voor identificatie	Nee

Verwijderen

- Zorg voor een veilig beheer. Vermijd het beschadigen van het asbestmateriaal. Controleer de toestand jaarlijks op wijzigingen.

- Eenvoudige handelingen: enkel door erkend asbestverwijderaar
Toelichting: Het verwijderen van dit materiaal, een bakelieten meterkast, mag uitsluitend worden uitgevoerd door de netbeheerder.

Let op: Voor bakelieten meterkasten dient altijd de netbeheerder te worden ingeschakeld.

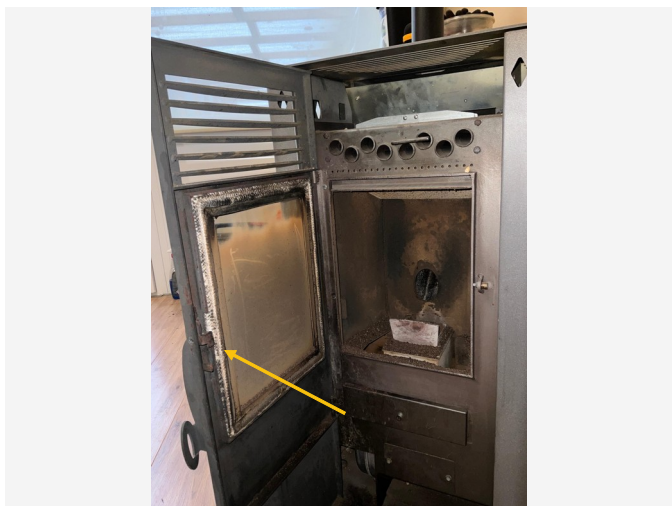
Vrije foto

Het gaat hier om een recente kachel, waarvan het koord glinstert. Hierdoor kan deze als niet-asbestverdacht beschouwd worden.

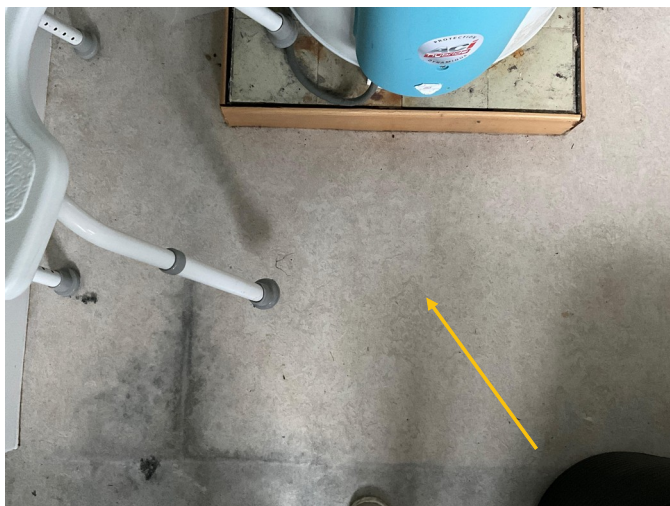
Vrije foto

Het gaat hier om een flexibele linoleum, deze vertoont geen breuklijnen. Hierdoor kan deze als niet-asbestverdacht beschouwd worden.

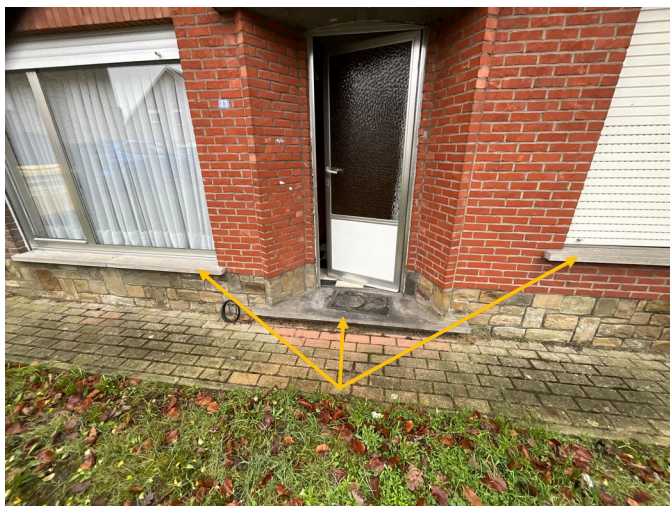
Vrije foto

Het gaat hier om arduinen dorpels en vesterbanken, deze zijn niet-asbestverdacht.

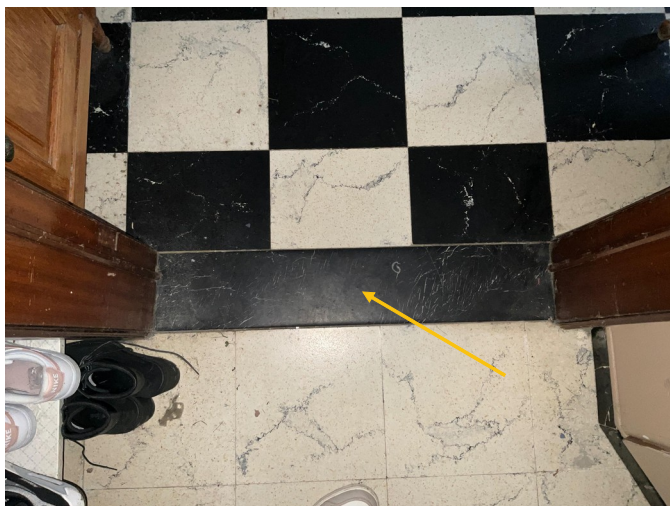
Vrije foto

Natuurstenen dorpels, deze zijn niet-asbestverdacht.

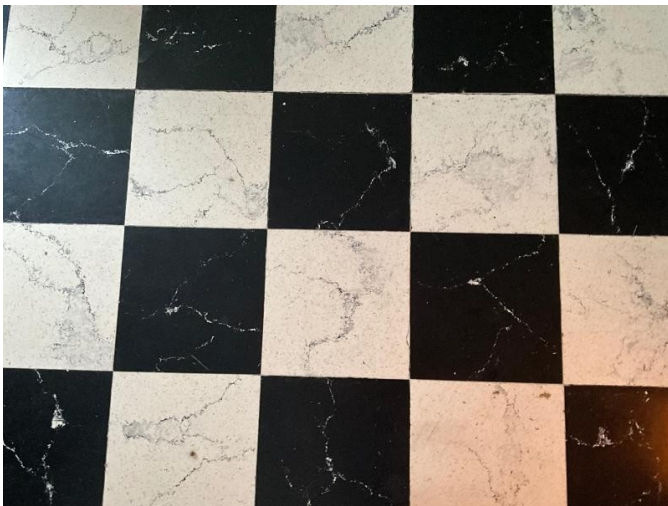
Vrije foto

Deze tegels zijn niet-asbestverdacht. Het is echter wel mogelijk dat de onderliggende tegellijm asbesthoudend is. Dit kan uitsluitend worden vastgesteld door middel van een staalname, wat in dit geval niet mogelijk was zonder gevolgschade. Het wordt aangeraden om bij het verwijderen of vernieuwen van deze tegels een staalname van de onderliggende tegellijm te laten uitvoeren.

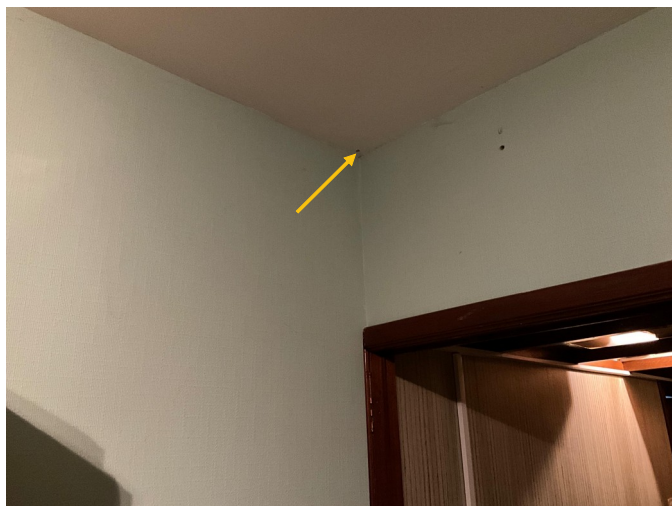
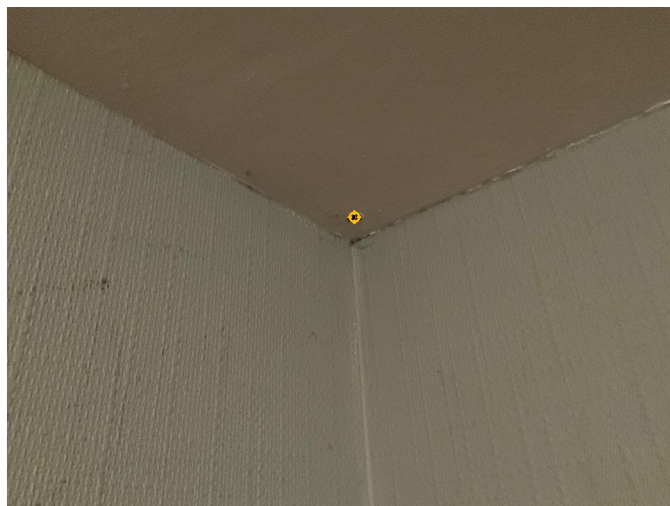
Fiche 10: Pleisterwerk plafond

Geen asbest

#	Type	Referentie	Resultaat
10.1	Mengmonster	MM02	Geen asbest

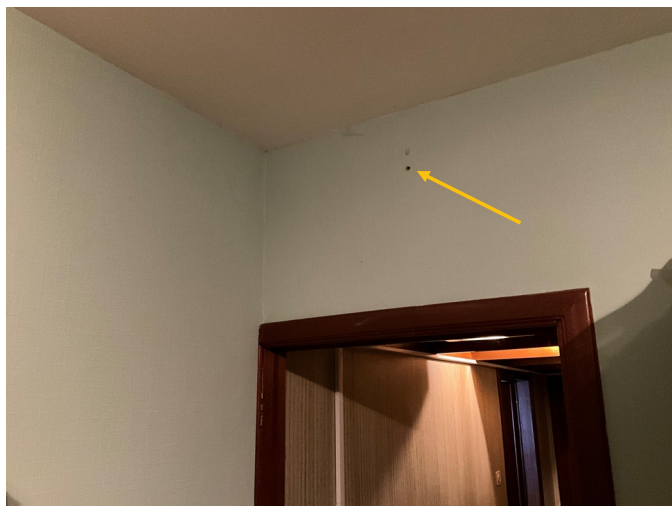
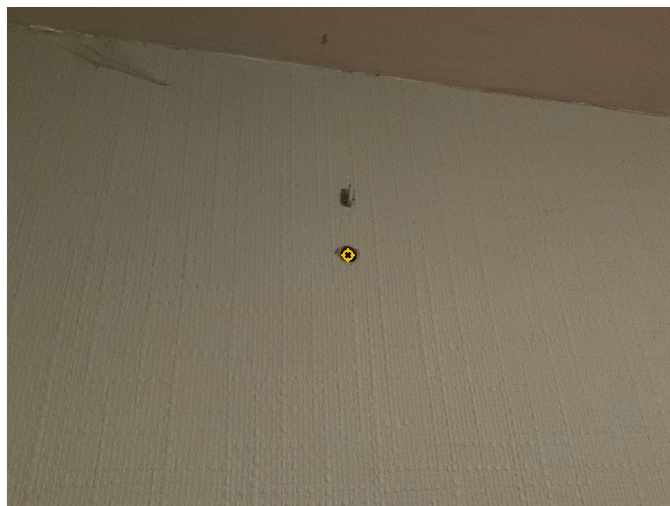
Fiche 11: Pleisterwerk muren

Geen asbest

#	Type	Referentie	Resultaat
11.1	Mengmonster	MM01	Geen asbest

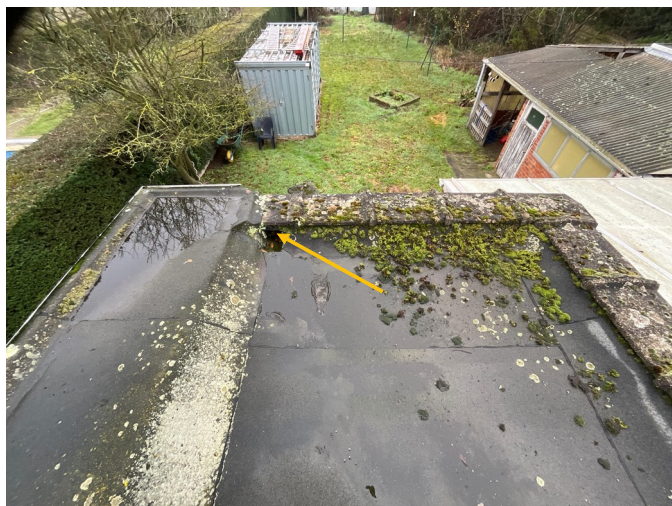
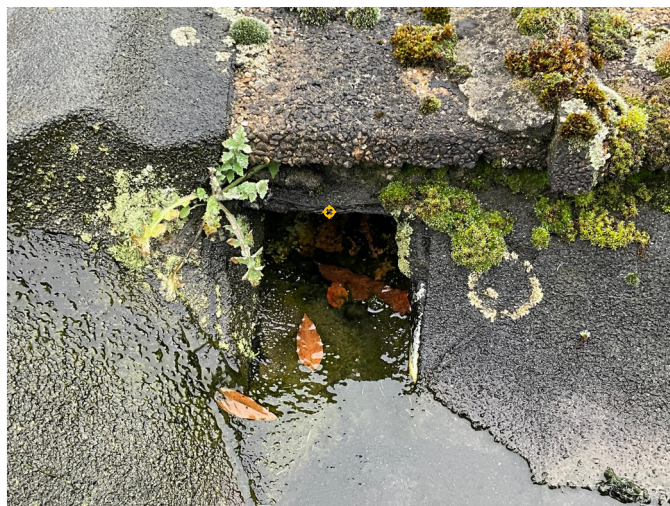
Fiche 12: Roofing

Geen asbest

#	Type	Referentie	Resultaat
12.1	Puntmonster	PM03	Geen asbest
