# Asbestinventarisatattest

Egelweg 10, 3140 Keerbergen

Attestnummer : 20260608-000195.000

Uitgegeven op : 08.06.2026

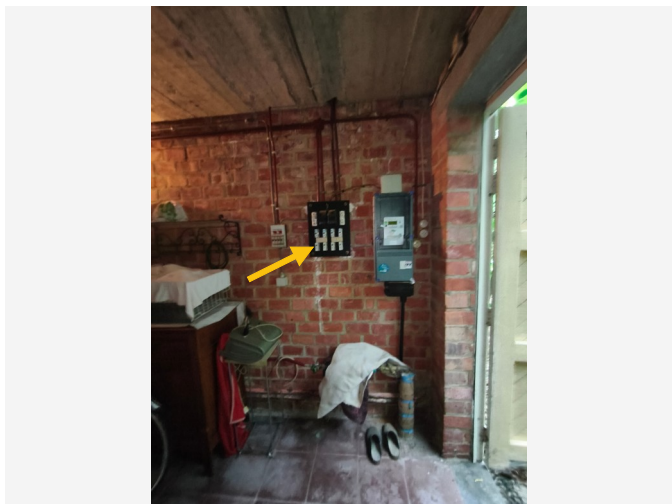
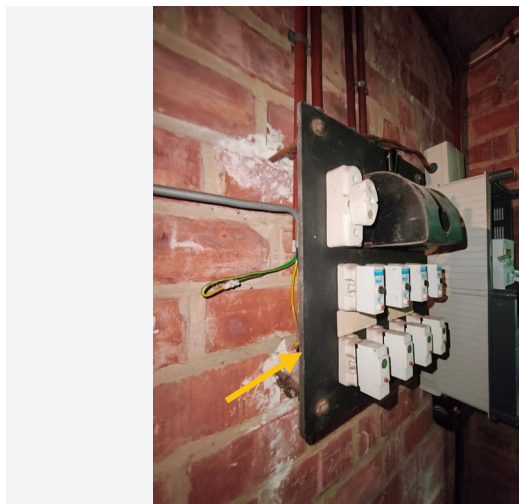
| Eindbeoordeling materiaalisico | Laag materiaalisico en/of verlaagde kans op vezelvrijgave |
| Opmerking | De toepassing is in relatief goede staat. |

| Toestand van het materiaal | Licht beschadigd, licht verweerd. Intacte calciumsilicaatplaat of materiaal met categorie 3-gebondenheid |

| Beschrijving | Massal zekeringsbord garage |
| Opmerking | Er werd geen monster genomen owv beschadiging aan een elektrisch gerelateerde toepassing, extra controle bij verwijdering van het verdacht materiaal. Vermoedelijk zullen de toepassingen verwijderd worden bij aanpassing van het elektriciteitsnetwerk. |

Het asbestmateriaal valt onder de mijlpaal van 2040.

Zorgvuldig beheren

- Zorg voor een veilig beheer. Vermijd het beschadigen van het asbestmateriaal. Controleer de toestand jaarlijks op wijzigingen.
- Voer bijkomende staalname(s) uit.

- Eenvoudige handelingen: mag via doe-het-zelf of door werknemer(s) met opleidingsattest eenvoudige handelingen  
De toepassing kan eenvoudig losgeschroefd worden --> EH doe-het-zelf.

Dragen van de nodige beschermingsmiddelen (FFP 3 masker , handschoenen en tyvec CAT III type 5-6 ) Bij de gemeente/containerpark afsluitzakken halen om dubbel in te pakken en af te voeren naar het containerpark als hechtgebonden asbestafval.

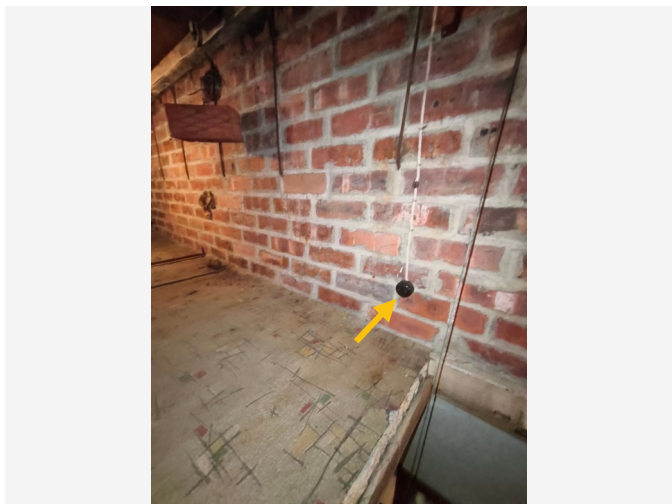
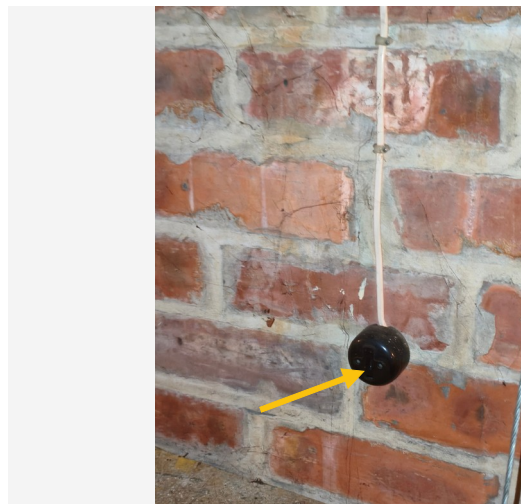
| Eindbeoordeling materiaalarisico | Laag materiaalarisico en/of verlaagde kans op vezelvrijgave |

| Asbestsoort (vezeltype) | Crocidoliet aanwezig |
| Toestand van het materiaal | Onbeschadigd, niet verweerd |

| Beschrijving | Bakeliet toepassingen |
| Opmerking | <p>Het is moeilijk te bepalen of de bakeliettoepassingen in de woning ook effectief asbesthoudend zijn (het kan ook gaan om de asbestvrije variant).(schakelaars-stopcontact.-verdeeldozen-)</p> <p>Er werd geen monster genomen owv beschadiging aan een elektrisch gerelateerde toepassing, extra controle bij verwijdering van het verdacht materiaal.</p> |

Het asbestmateriaal valt onder de mijlpaal van 2040.

Zorgvuldig beheren

- Zorg voor een veilig beheer. Vermijd het beschadigen van het asbestmateriaal. Controleer de toestand jaarlijks op wijzigingen.
- Voer bijkomende staalname(s) uit.

- Eenvoudige handelingen: mag via doe-het-zelf of door werknemer(s) met opleidingsattest eenvoudige handelingen  
Schakelaars, stopcontacten en andere gelijkaardige toepassingen kunnen eenvoudig losgeschroefd worden --> EH doe-het-zelf. Afgesloten of verzegelde kast --> EH opgeleid technieker personeel 8u basisopleiding asbest. Voor elektrische infrastructuur en uitrusting dient u vooraleer men deze toepassing gaat bevochtigen de elektriciteit af te sluiten (zoniet elektrocutie-/brandgevaar). standaard dragen van de nodige wegwerp beschermingsmiddelen FFP 3 masker , handschoenen en tyvec CAT III type 5-6 , afspoelbaar schoeisel Losschroeven en dubbel verpakken in plastic , sluit luchtdicht af en breng dit als hechtgebonden afval naar een plaatselijk containerpark. Voor hechtgebonden toepassingen: Bij verwijdering door doe-het-zelf moet men dit afval dubbel en luchtdicht verpakt afdienen bij het gemeentelijk recyclagepark. Men raadpleegt best op voorhand de voorwaarden van het recyclagepark.

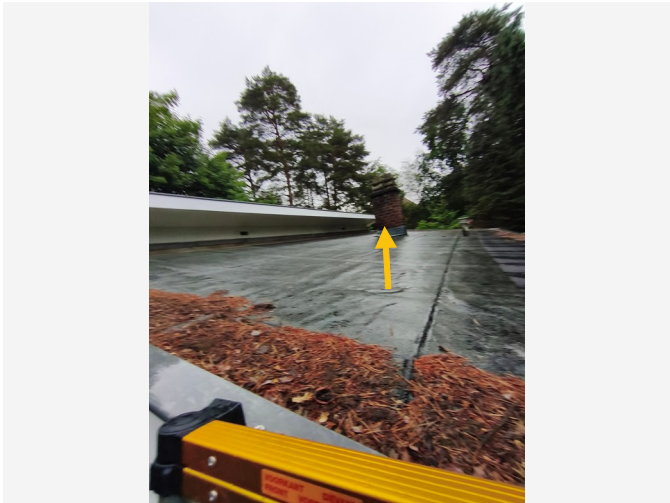
Situeringsfoto

**Reden:** Het te onderzoeken materiaal situeert zich hoger dan 3,50 m te rekenen vanaf een veilige ondergrond

**Uitleg van de asbestdeskundige:** Bij werken (dak of reiniging schouw) kan een stelling geplaatst worden , het is niet duidelijk of er asbestverdachte materialen aanwezig zijn in/rond de schouw.

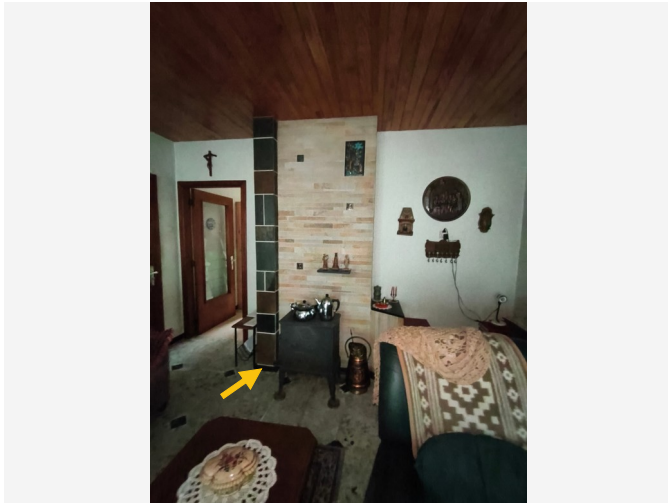
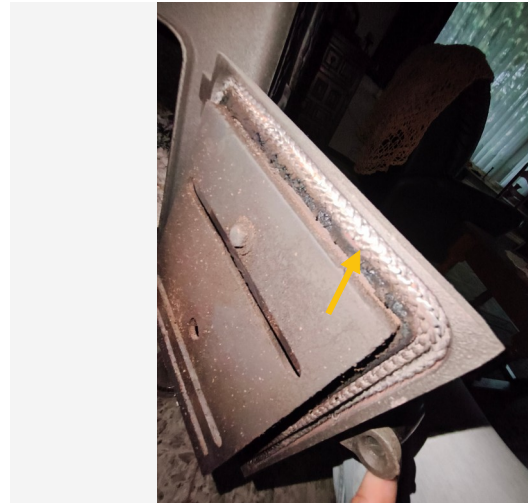
De koord werd visueel herkend als een synthetische koord en is niet asbesthoudend.

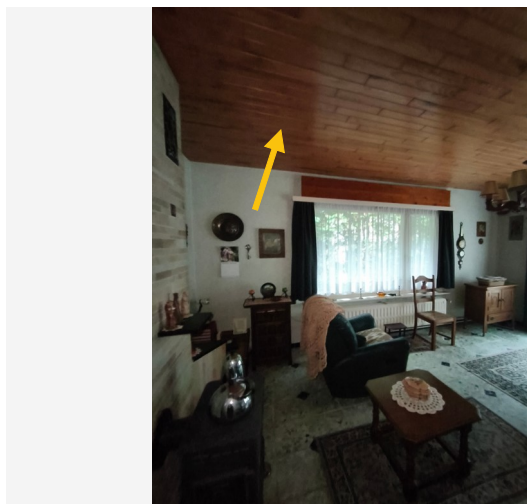
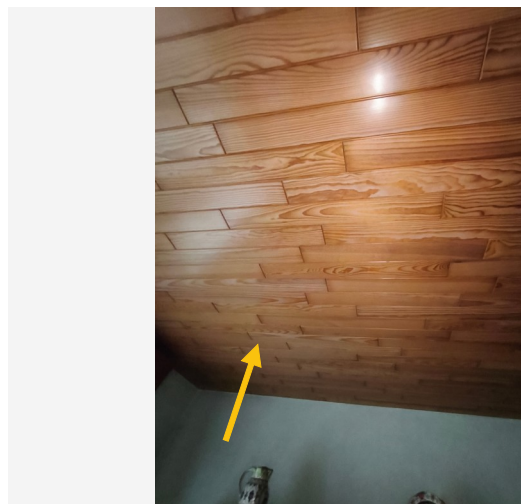
Er zijn enkele plafonds afgewerkt met valse plafonds in een niet-asbestverdacht plaatmateriaal: hout. Het is niet duidelijk of er pleisterwerk of ander verdacht asbestmateriaal aanwezig is achter / op deze valse plafonds, het is aangewezen om bijkomend onderzoek uit te voeren bij werken. Zonder destructieve handeling is het niet mogelijk om na te gaan of er asbesthoudende materialen aanwezig zijn achter de plafond afwerking. Als bij sloop of renovatie blijkt dat er achter deze plafonds nog pleisterwerk of asbest verdachte toepassingen aanwezig zijn, moet dit bemonsterd worden.

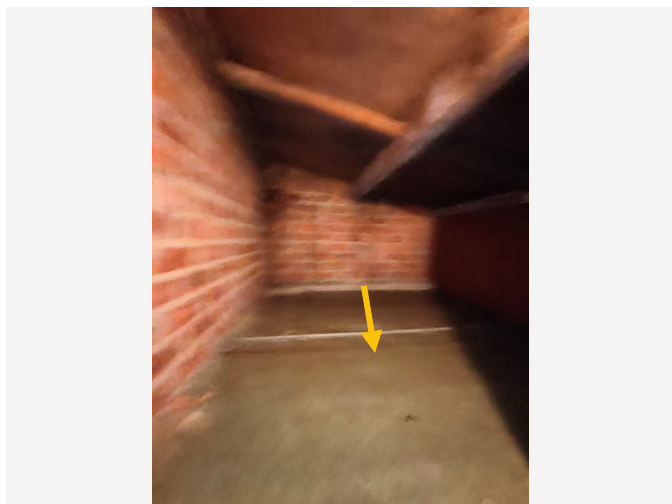
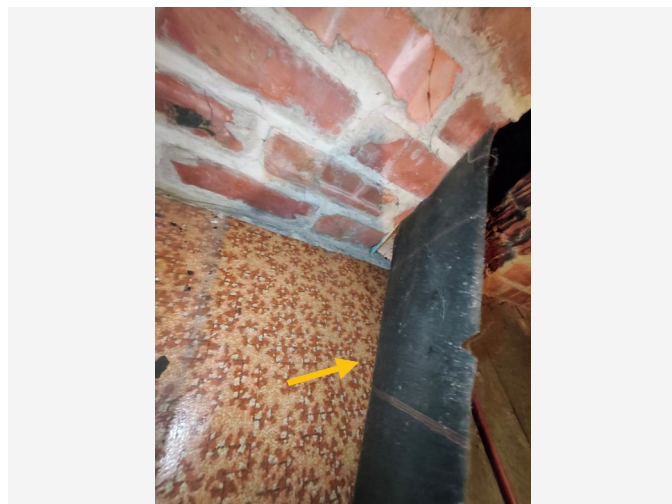
Volgens expertise kunnen we deze vinyl als niet asbest verdacht beschouwen (soepel en flexibel van structuur.) (onderkant met jute/koord) Het is niet gekend wat eronder bevindt extra controle aangewezen bij vloer werken.

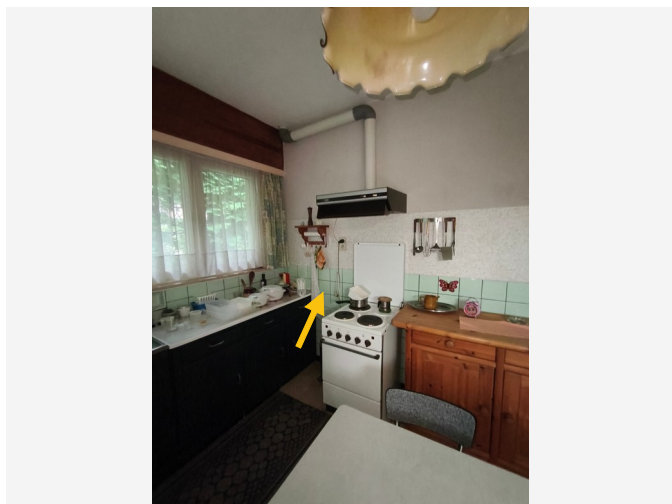
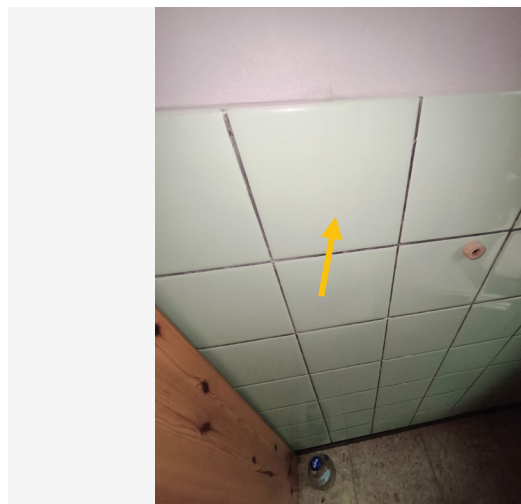
In het inspectieprotocol is een monsternamen van tegellijm verplicht om dit te identificeren als niet-asbesthoudend. Er waren geen facturen ter beschikking die bevestigen dat de tegels na 2001 waren geplaatst. Er waren geen bestaande beschadigingen aan de wandtegels om de lijm voldoende te kunnen inspecteren. Om dit af te toetsen is het aangewezen om bij eventuele renovatiewerken aan de tegels verder onderzoek/staalname te laten uitvoeren ter controle.

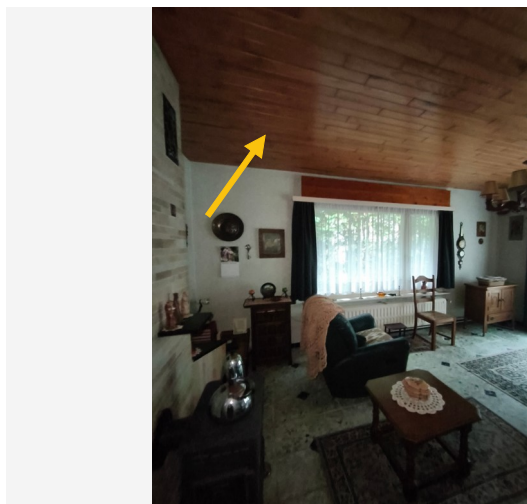
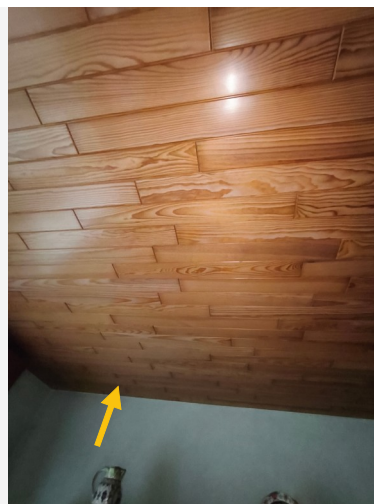
Er zijn enkele plafonds afgewerkt met valse plafonds. Het is niet duidelijk of er pleisterwerk of ander verdacht asbestmateriaal aanwezig is achter / op deze valse plafonds, het is aangewezen om bijkomend onderzoek uit te voeren bij werken. Zonder destructieve handeling is het niet mogelijk om na te gaan of er asbesthoudende materialen aanwezig zijn achter de plafond afwerking. Als bij sloop of renovatie blijkt dat er achter deze plafonds nog pleisterwerk of asbest verdachte toepassingen aanwezig zijn, moet dit bemonsterd worden.

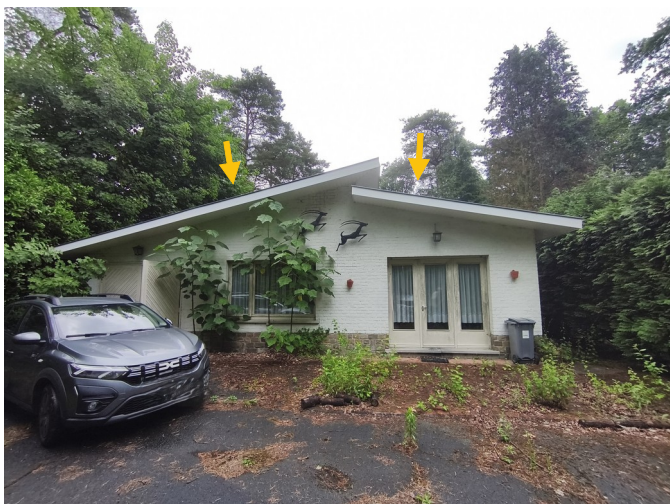
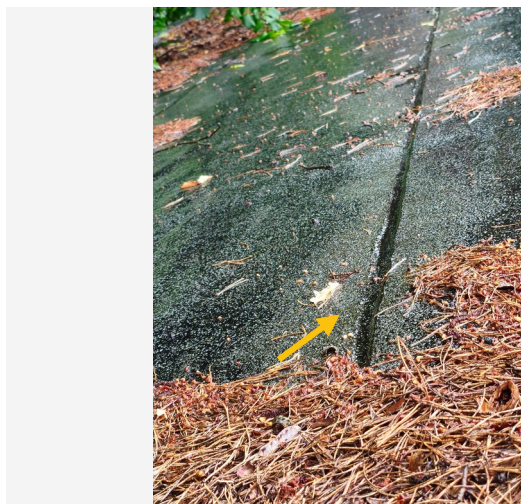
## Fiche 9: Roofing plat dak

Geen asbest

| Opmerking | <p>Er werd een staal genomen aan een uitstekend stuk roofing waardoor de waterdichtheid niet in het gedrang komt.</p> <p>Er kan niet uitgesloten worden dat er onderlagen aanwezig zijn (bij dakwerken extra controle aangewezen)</p> <p>De vermelde oppervlaktes, diktes en volumes betreffen een beredeneerde schatting. Er worden geen rechten verleend aan deze oppervlaktes/diktes/volumes.</p> |

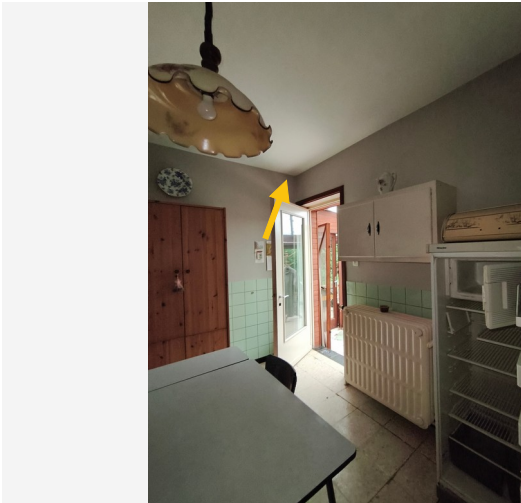
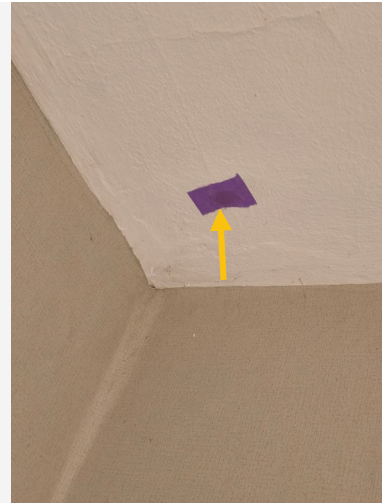
## Fiche 10: Plafondpleister

Geen asbest

| Opmerking | <p>Volgens het inspectieprotocol is een monstername van het pleisterwerk verplicht om dit te identificeren als niet-asbesthoudend.</p> <p>Locatie staalnames: keuken, slpk 1. De stookplaats is niet bepleisterd. Er is geen traphal aanwezig.</p> <p>De vermelde oppervlaktes en volumes betreffen een beredeneerde schatting. Er worden geen rechten verleend aan deze oppervlaktes/volumes. De dikte is een schatting die voorkomt uit de monsterplaatsen en is daarom niet altijd representatief.</p> |

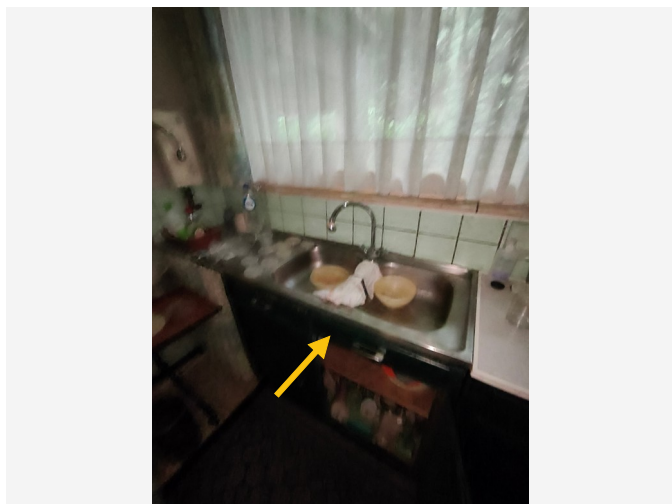
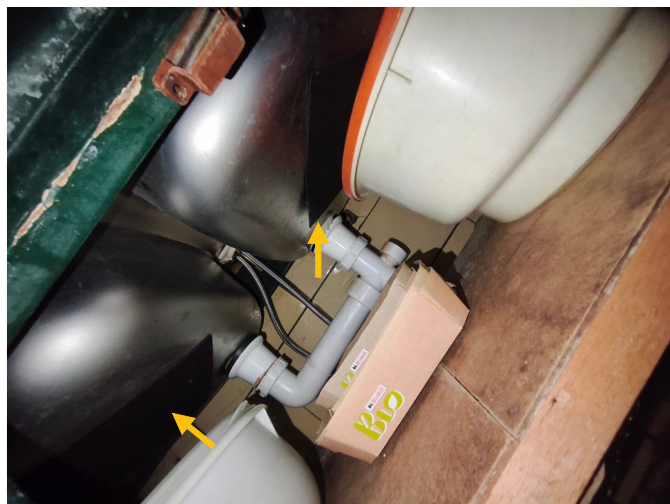
Geen asbest

| Opmerking | <p>Verdachte toepassing werd bemonsterd.</p> <p>De vermelde oppervlaktes, diktes en volumes betreffen een berekenende schatting. Er worden geen rechten verleend aan deze oppervlaktes/diktes/volumes.</p> |

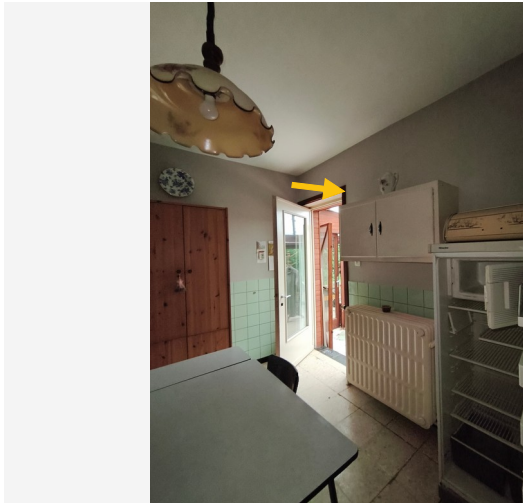
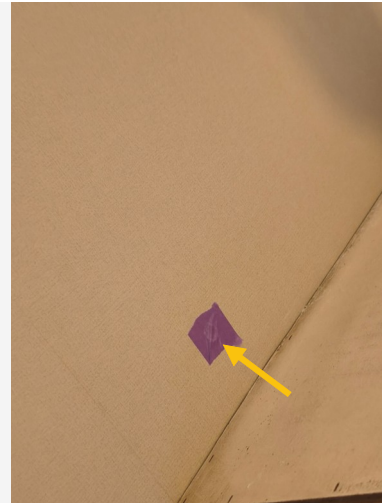
## Fiche 13: Muurpleister

Geen asbest

| Opmerking | <p>Volgens het inspectieprotocol is een monstername van het pleisterwerk verplicht om dit te identificeren als niet-asbesthoudend.</p> <p>Locatie staalnames: keuken en slpk 1. De stookplaats is niet bepleisterd en er is geen traphal aanwezig.</p> <p>De vermelde oppervlaktes en volumes betreffen een beredeneerde schatting. Er worden geen rechten verleend aan deze oppervlaktes/volumes. De dikte is een schatting die voorkomt uit de monsterplaatsen en is daarom niet altijd representatief.</p> |

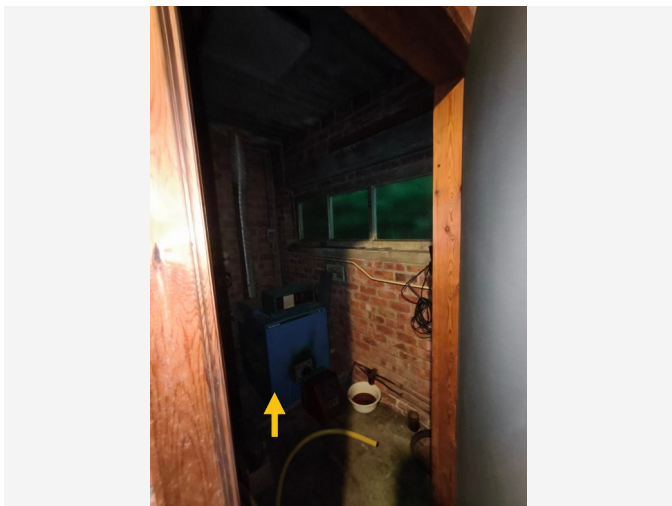
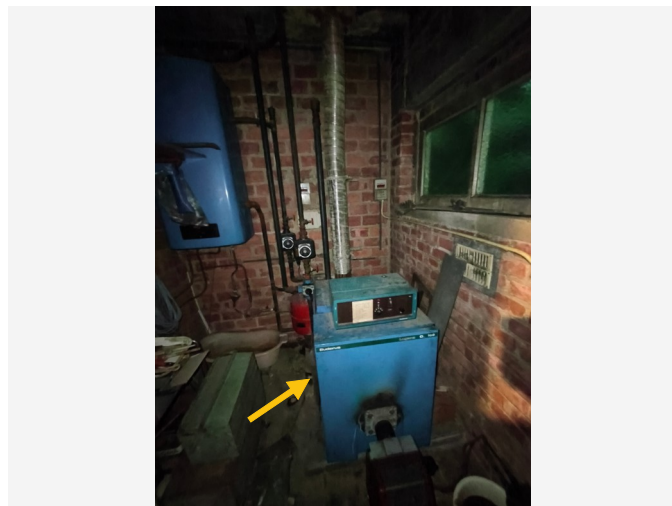
## Fiche 18: CV Ketel Buderus

| Beschrijving | Notitie | Terug te vinden op plannen |
|---|---|---|
| Fiche 18: CV Ketel Buderus | er is geen informatie te vinden van de cv-ketel.<br><br>laat deze controleren door een erkende firma. | Plan 1.1: +0 |
