Asbestinventarisatetest

Statiestraat 33, 8980 Zonnebeke

Attestnummer : 20240301-000078.000

Uitgegeven op : 01.03.2024

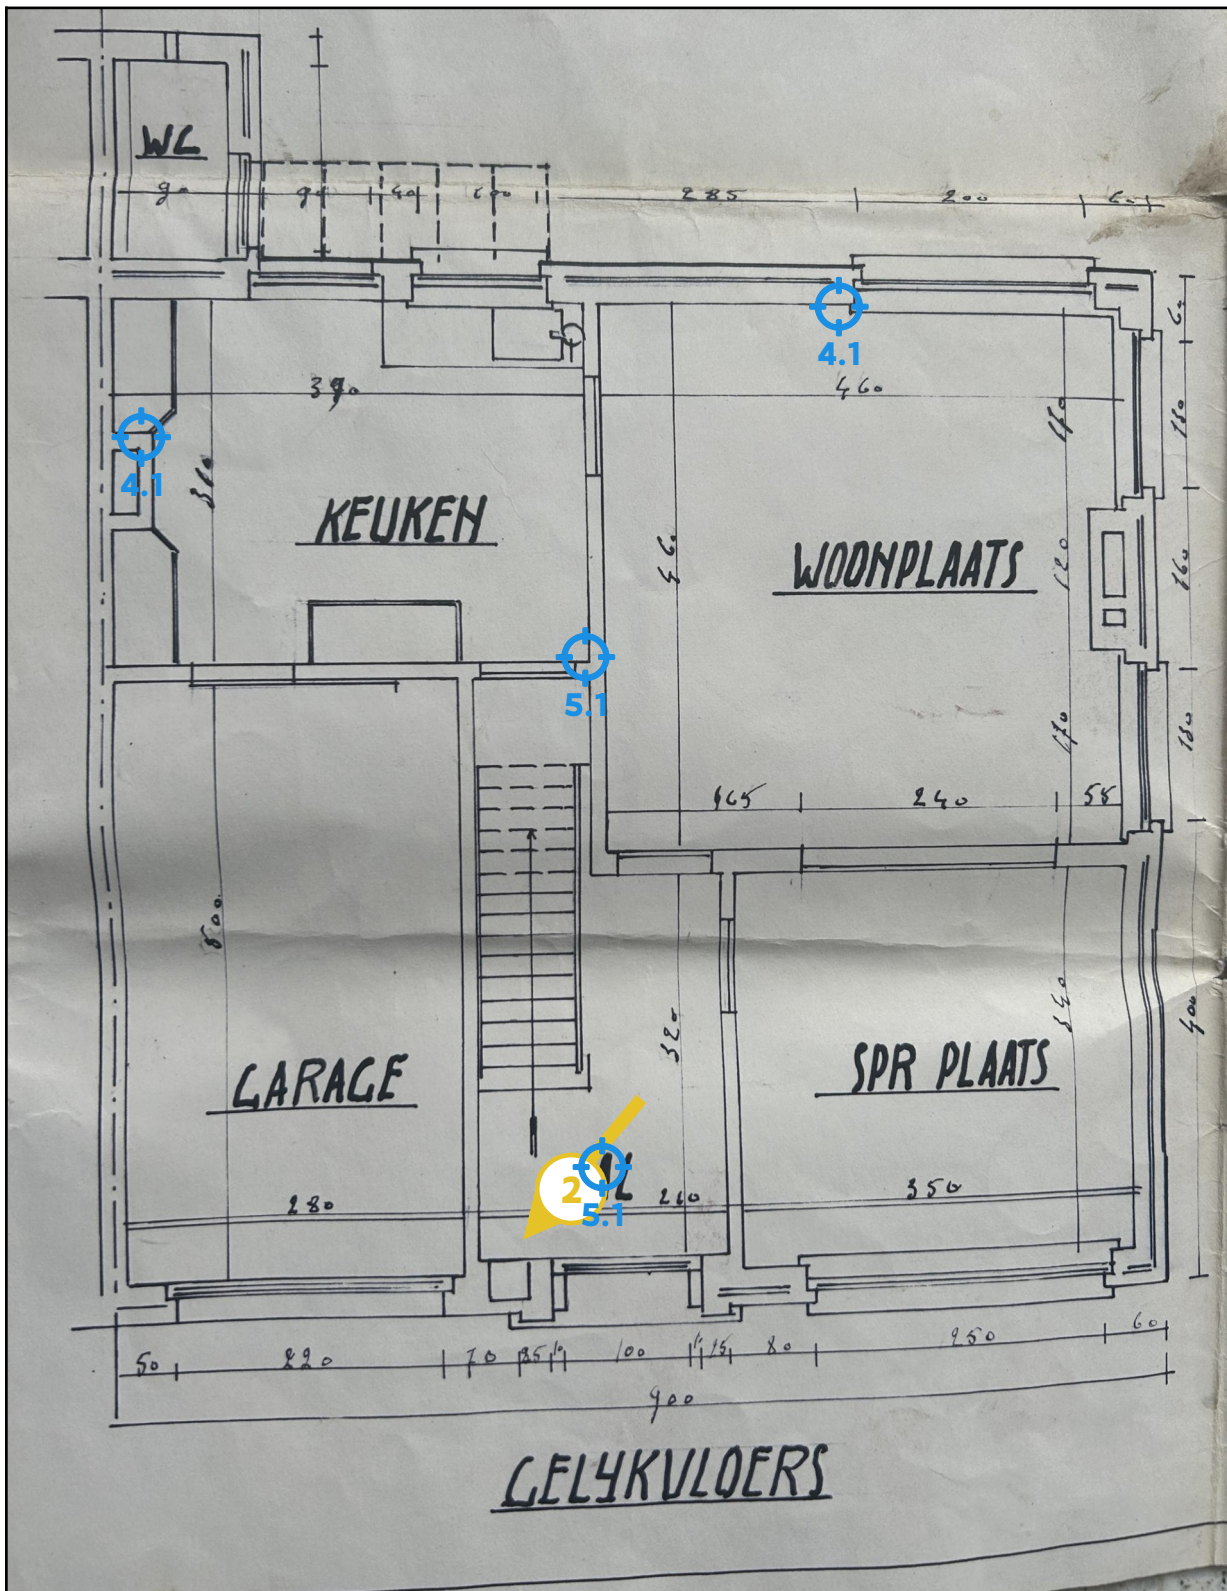
Plan 1.2: Gelijkvloers

2. Bakeliet - elektrische installatie	Asbestmateriaal	Zorgvuldig beheren
4. Pleisterwerk wanden	Geen asbest	-
4.1 Code: 01	Mengmonster	-
5. Pleisterwerk plafonds	Geen asbest	-
5.1 Code: 02	Mengmonster	-

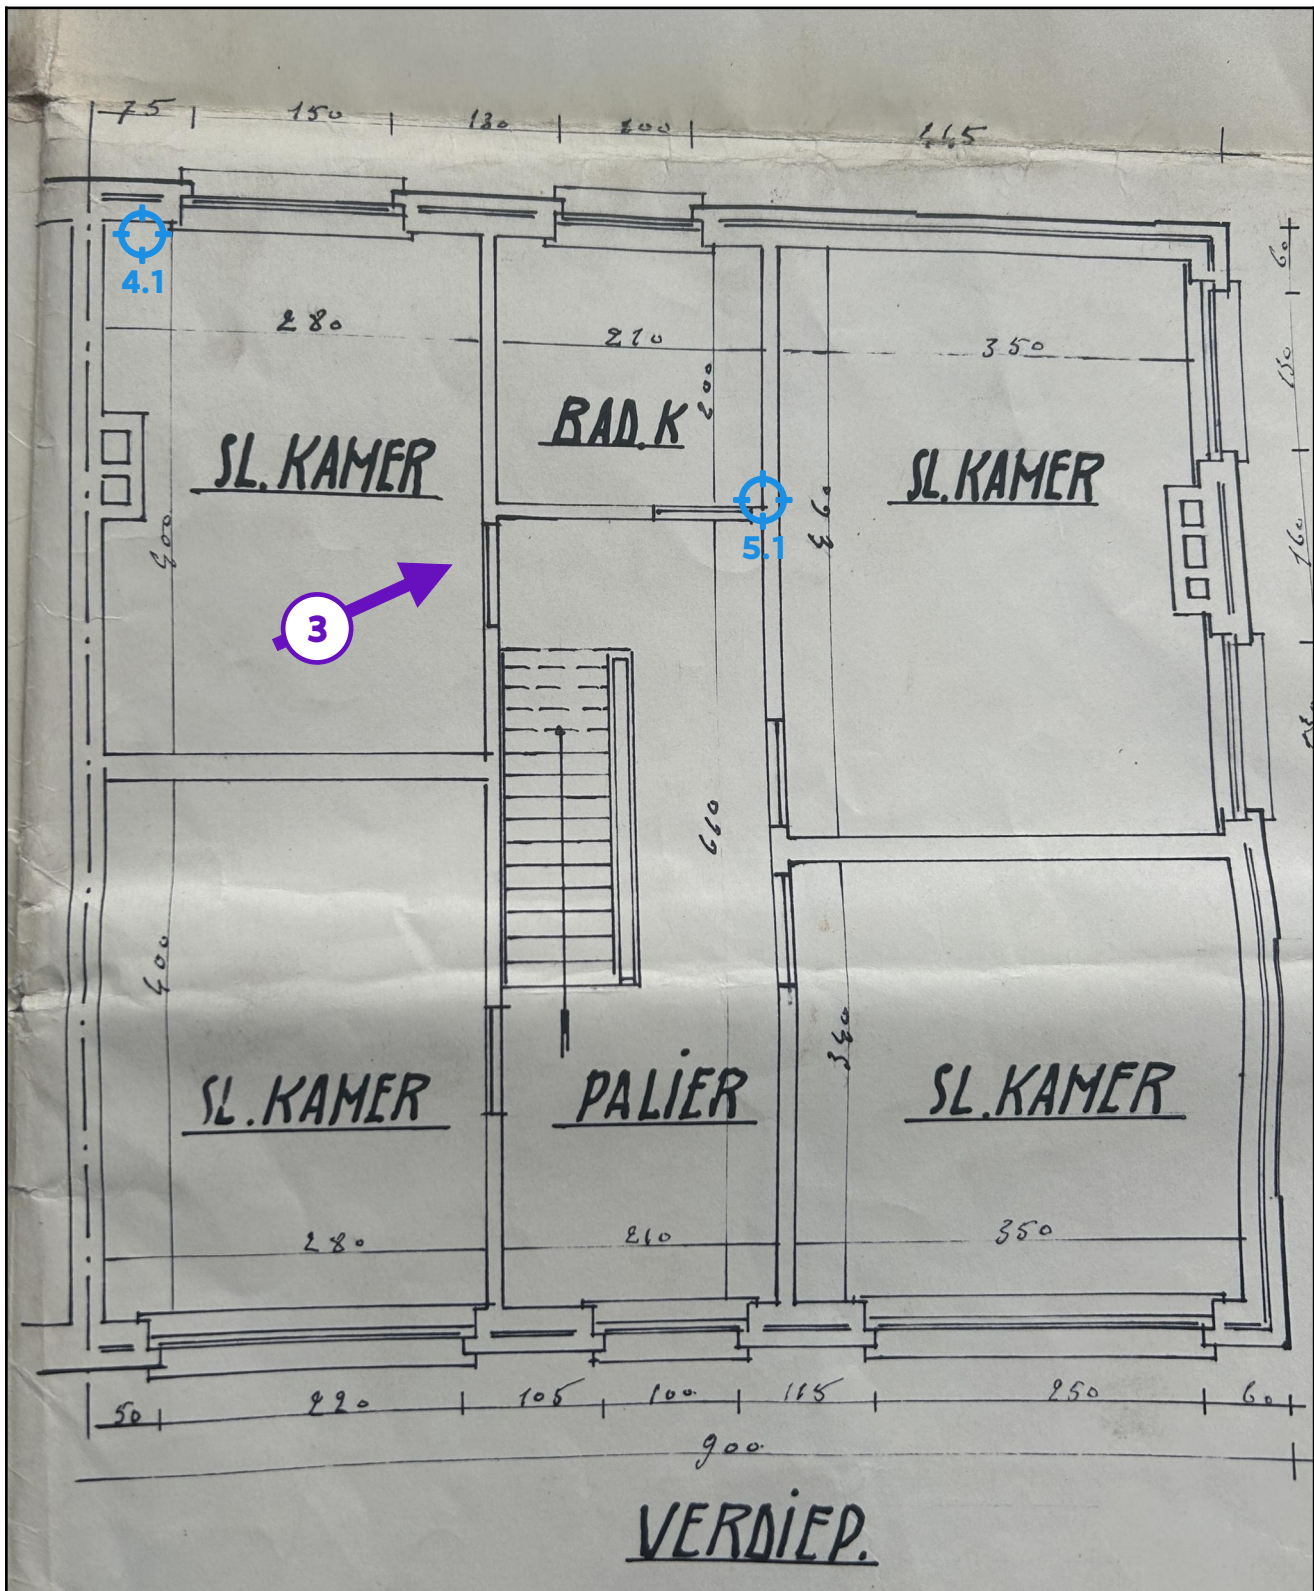
Plan 1.3: Verdieping

3. vloerzeilen	Advies	-
4. Pleisterwerk wanden	Geen asbest	-
4.1 Code: 01	Mengmonster	-
5. Pleisterwerk plafonds	Geen asbest	-
5.1 Code: 02	Mengmonster	-

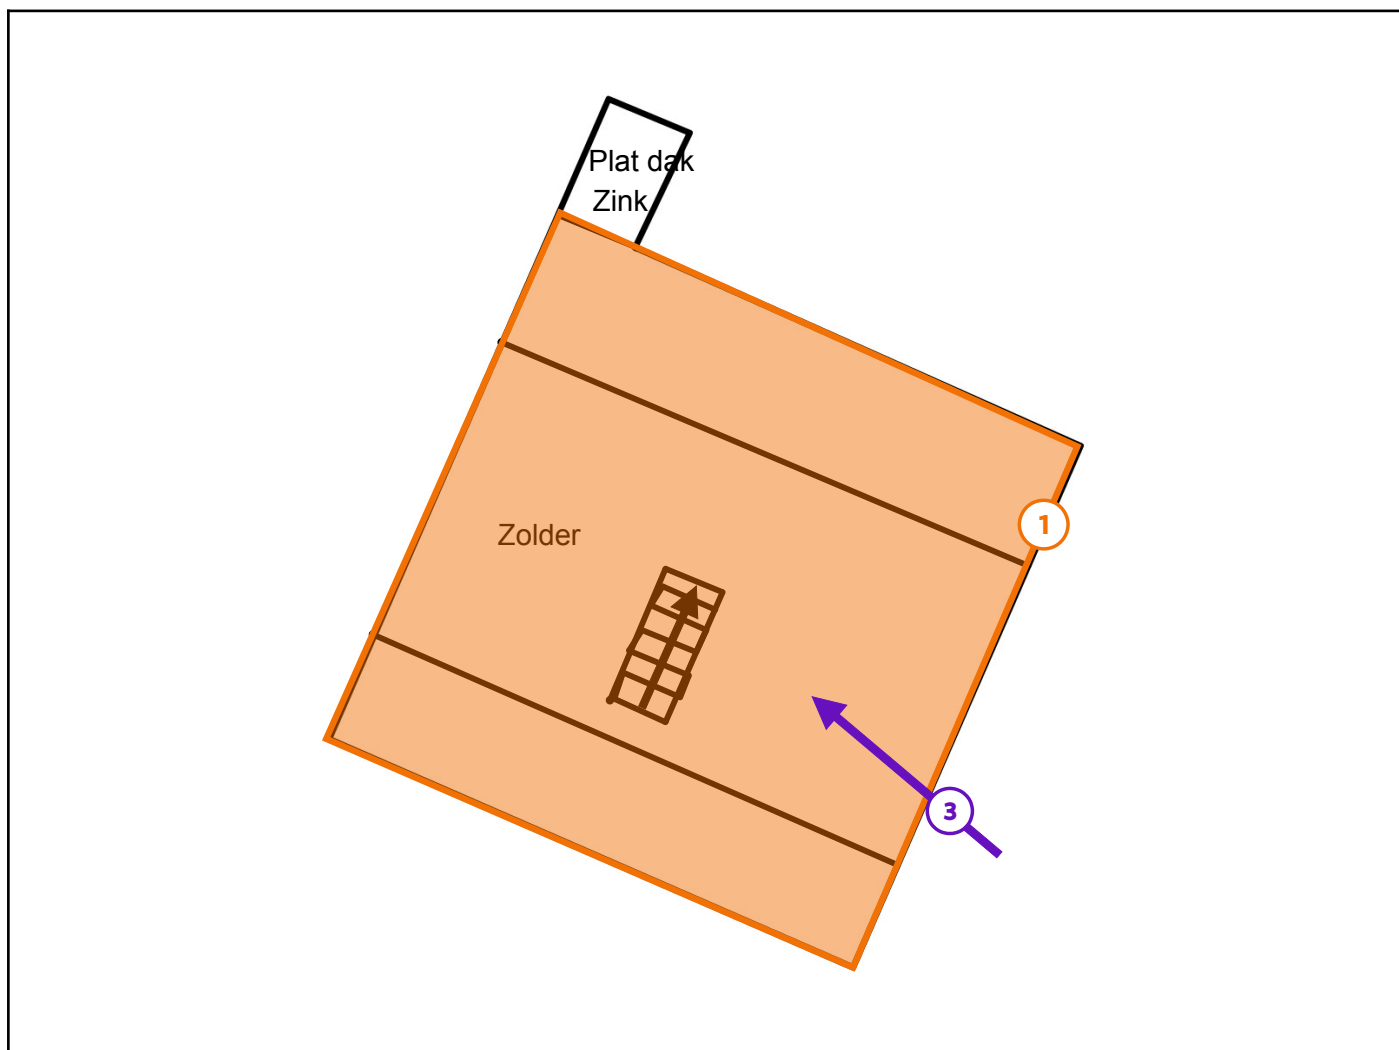
Plan 1.4: Zolder

Beschrijving	Type	Actie
1. Onderdak platen (Menuiserie)	Asbestmateriaal	Verwijderen
3. vloerzeilen	Advies	-

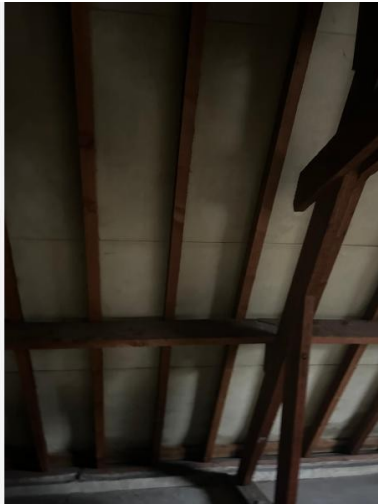
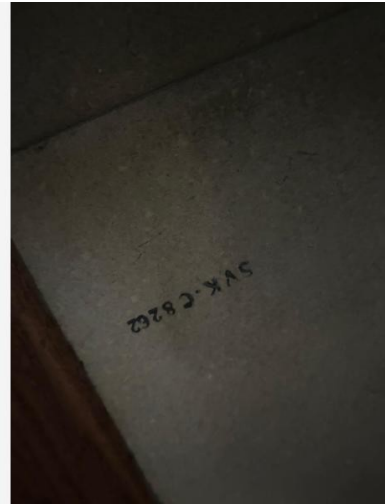
Het asbestmateriaal valt onder de mijlpaal van 2040.

Eindbeoordeling materiaalrisico	Verhoogd materiaalrisico en/of verhoogde kans op vezelvrijgave
---------------------------------	--

Gebondenheid	Categorie 1: hechtgebonden in oorsprong
Asbestsoort (vezeltype)	Crocidoliet aanwezig
Asbestconcentratie	Laag (< 50%)
Afschermingsgraad van het gehele materiaal	Geheel of deels (ook) vrij aan de binnenlucht
Toestand van het materiaal	Licht beschadigd, licht verweerd. Intact materiaal type Pical – asbestboard of categorie III 'gebondenheid'

Beschrijving	Onderdak platen (Menuiserite)
Omgeving	Binnen
Primaire drager	Schuin dak
Asbestmateriaal	Plaat, paneel, tablet - Type Menuiserite
Bindmiddel van asbestmateriaal	Cement
Gebondenheid op basis van bindmiddel	Hecht
Hoeveelheid (oppervlakte - dikte - aantal)	• 80,00 m ² - 0,40 cm - 1 stuk
Totaal volume	0,32 m ³
Eenvoudig bereikbaar	Ja
Bevestigingswijze	• Genageld, geniet
Identificatiemethode	Vaststelling zonder monsternamen

Verwijderen

- Zorg voor een veilig beheer en verwijder dit asbestmateriaal wanneer het bij werken eenvoudig bereikbaar wordt. Controleer de toestand jaarlijks op wijzigingen.

- Eenvoudige handelingen: enkel door erkend asbestverwijderaar
De platen kunnen zonder deze te beschadigen, verwijderd worden. Draag de gepaste PBM's. Vermijd beschadigingen aan het materiaal.

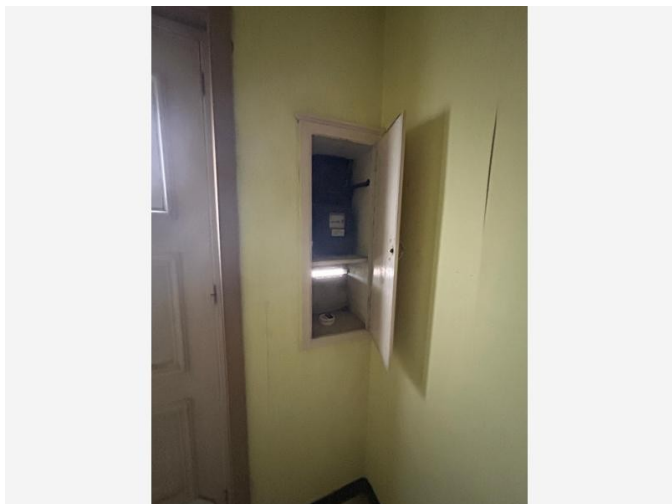
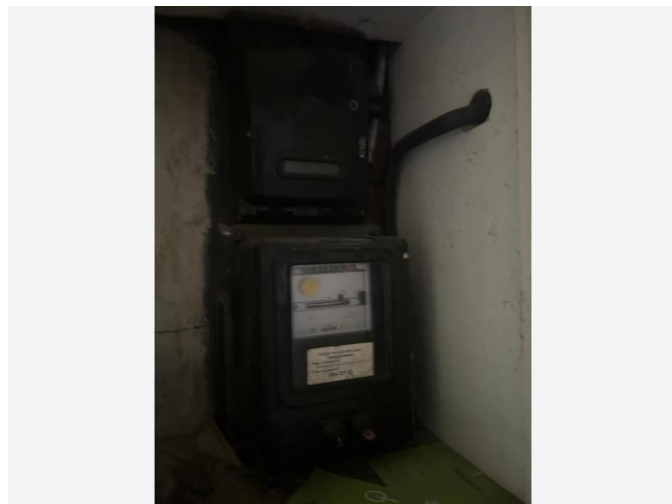
Het asbestmateriaal valt onder de mijlpaal van 2040.

Eindbeoordeling materiaalrisico	Zeer laag materiaalrisico en/of zeer lage kans op vezelvrijgave
---------------------------------	---

Gebondenheid	Categorie 1: hechtgebonden in oorsprong
Asbestsoort (vezeltype)	Alleen chrysotiel
Asbestconcentratie	Laag (< 50%)
Afschermingsgraad van het gehele materiaal	Stootvaste afscherming of omkasting
Toestand van het materiaal	Licht beschadigd, licht verweerd. Intact materiaal type Pical – asbestboard of categorie III 'gebondenheid'

Beschrijving	Bakeliet - elektrische installatie
Omgeving	Binnen
Primaire drager	Binnenwand
Asbestmateriaal	Plaat, paneel, tablet - Type Bakeliet
Bindmiddel van asbestmateriaal	Kunststof of -hars
Gebondenheid op basis van bindmiddel	Hecht
Hoeveelheid (oppervlakte - dikte - aantal)	• 0,20 m ² - 20,00 cm - 1 stuk
Totaal volume	0,04 m ³
Eenvoudig bereikbaar	Ja
Bevestigingswijze	• Geschroefd
Identificatiemethode	Vaststelling zonder monsternamen

Zorgvuldig beheren

- Zorg voor een veilig beheer en verwijder dit asbestmateriaal wanneer het bij werken eenvoudig bereikbaar wordt. Controleer de toestand jaarlijks op wijzigingen.

- Eenvoudige handelingen: mag via doe-het-zelf of door werknemer(s) met opleidingsattest eenvoudige handelingen
De omkasting kan zonder deze te breken, verwijderd worden.
- Eenvoudige handelingen: enkel door erkend asbestverwijderaar
De omkasting kan zonder deze te breken, verwijderd worden.

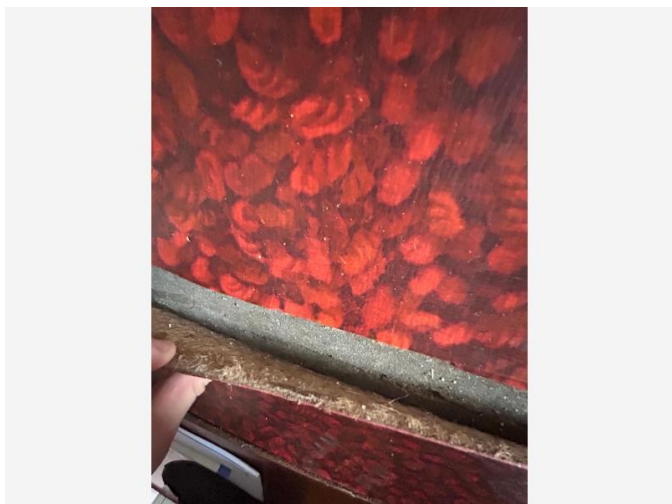
Op eerste verdiep: jute vezels. Op zolder een balaton. Beiden zijn niet asbestverdacht.

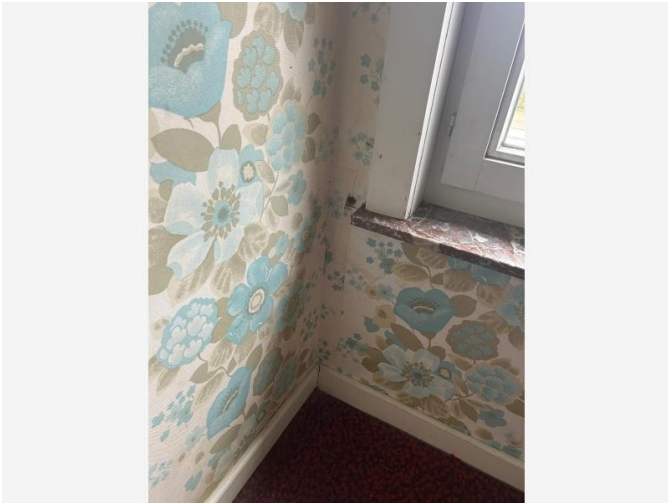
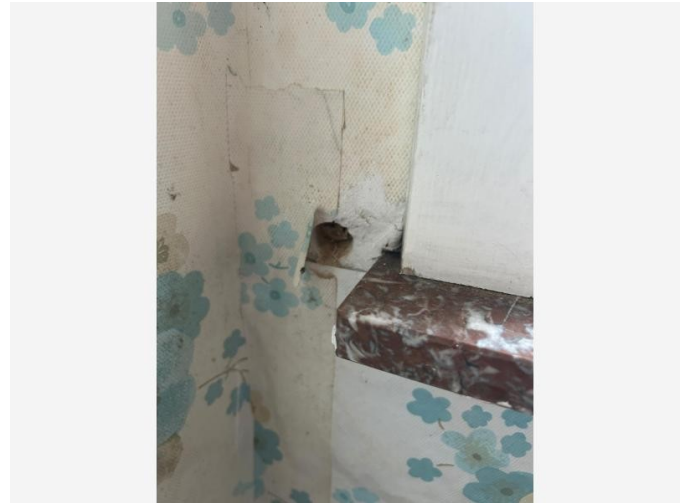
Geen asbest

#	Type	Referentie	Resultaat
4.1	Mengmonster	01	Geen asbest

Beschrijving	Pleisterwerk wanden
Omgeving	Binnen
Primaire drager	Binnenwand

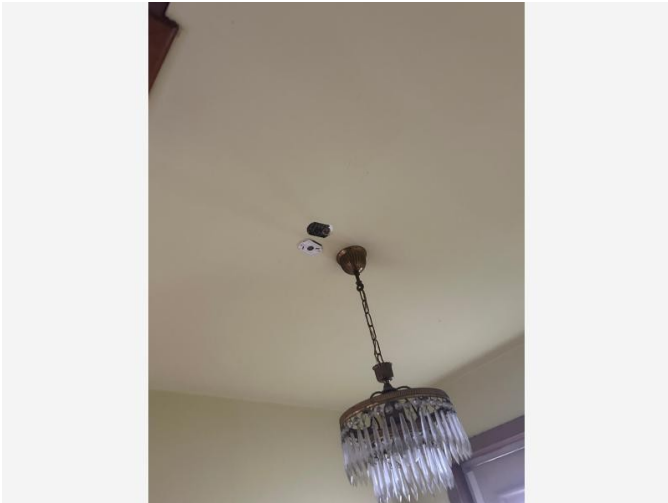
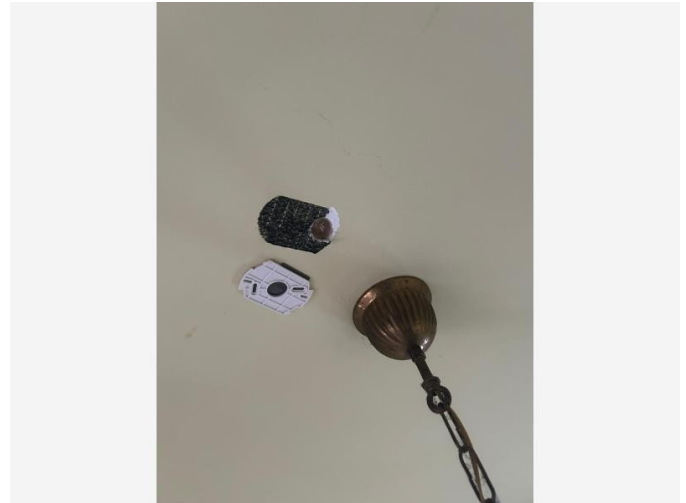
Fiche 5: Pleisterwerk plafonds

Geen asbest

#	Type	Referentie	Resultaat
5.1	Mengmonster	02	Geen asbest

Beschrijving	Pleisterwerk plafonds
Omgeving	Binnen
Primaire drager	Plafond
