Asbestinventarisatetest

Bukkersstraat 25, 8900 Ieper

Attestnummer : 20240719-000022.000

Uitgegeven op : 19.07.2024

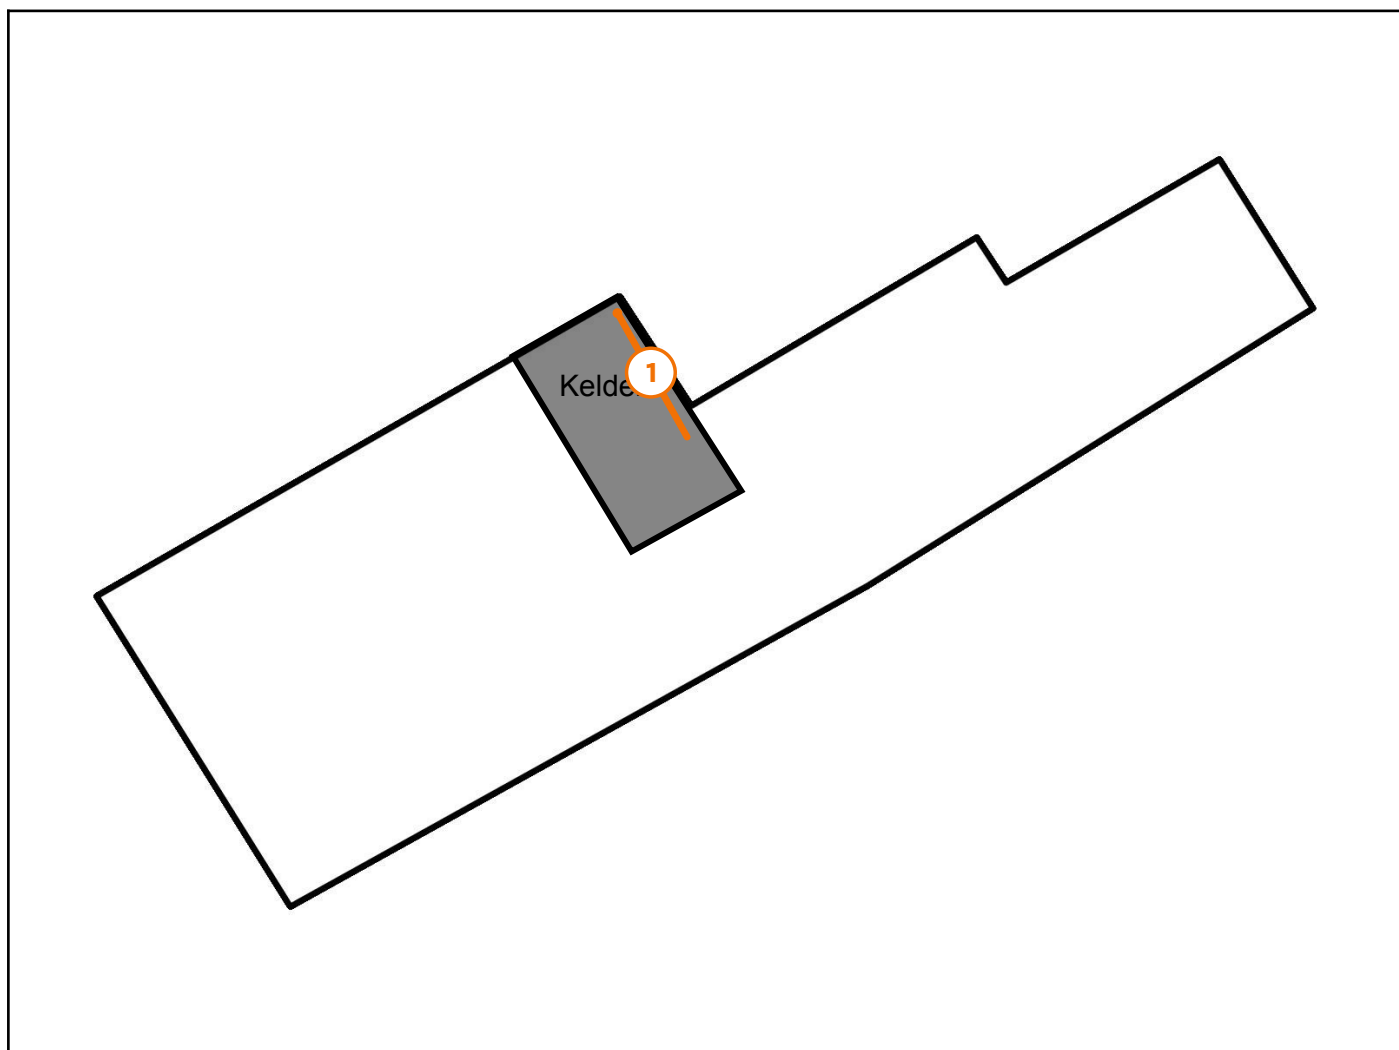
Plan 1.10: Woning plan - Kelder

Beschrijving	Type	Actie
1. Leidingisolatie kelder	Asbestmateriaal	Verwijderen

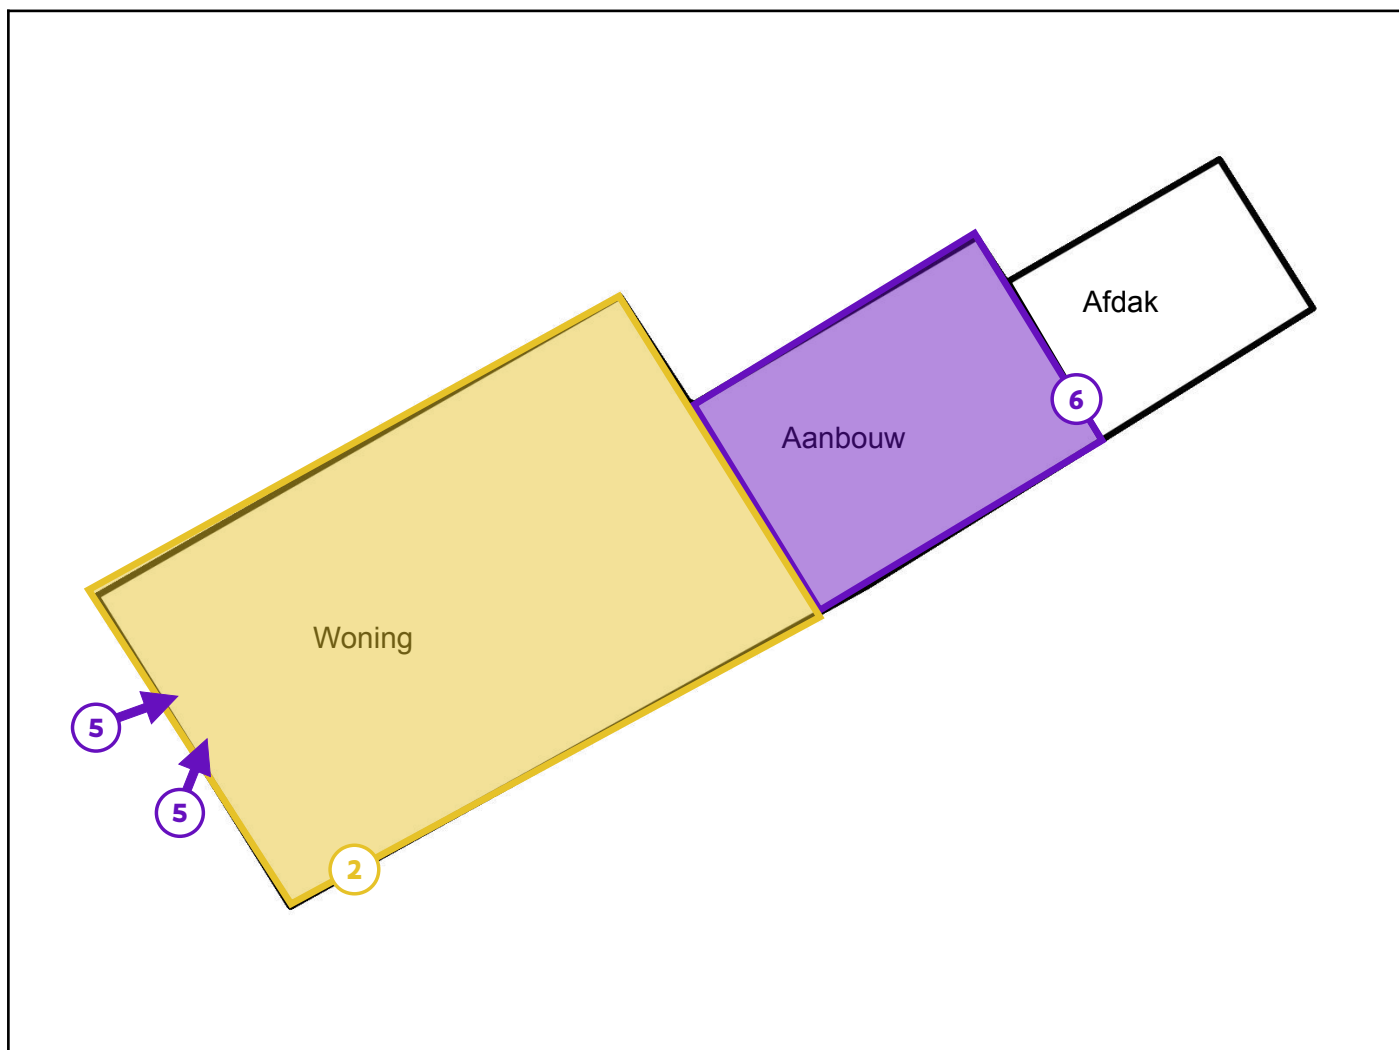
Plan 1.11: Woning plan - dak

Beschrijving	Type	Actie
2. Onderdak woning - geen staalname - geen stootvaste bescherming	Asbestmateriaal	Zorgvuldig beheren
5. Cementage zijgevel kappel	Advies	-
6. EPDM platdak	Advies	-

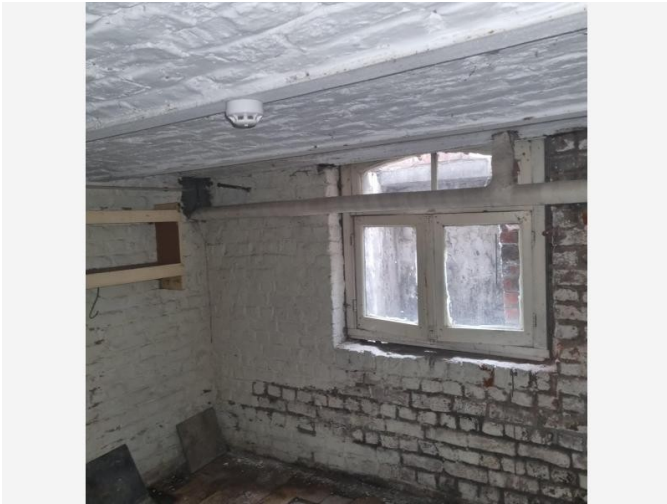
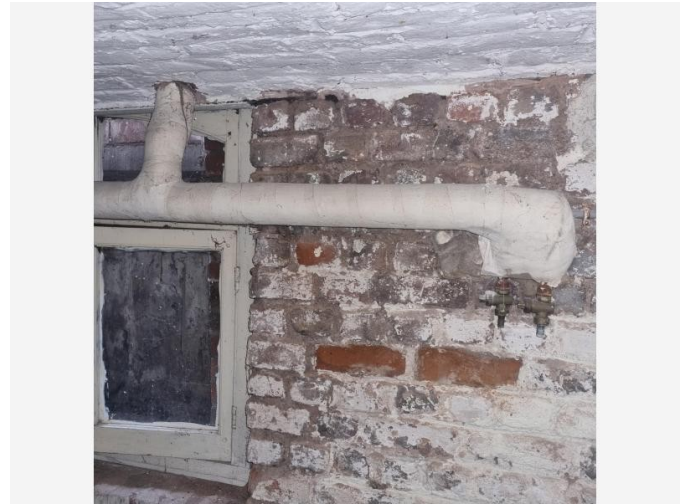
Het asbestmateriaal valt onder de mijlpaal van 2034.

Eindbeoordeling materiaalrisico	Verhoogd materiaalrisico en/of verhoogde kans op vezelvrijgave
---------------------------------	--

Gebondenheid	Categorie 2: niet-hechtgebonden met matrix
Asbestsoort (vezeltype)	Amfibool aanwezig, uitgezonderd crocidoliet
Asbestconcentratie	Laag (< 50%)
Afschermingsgraad van het gehele materiaal	Geheel of deels (ook) vrij aan binnenluchtstromen
Toestand van het materiaal	Licht beschadigd, licht verweerd. Intact materiaal type Pical – asbestboard of categorie III 'gebondenheid'

Beschrijving	Leidingisolatie kelder
Omgeving	Binnen
Primaire drager	HVAC infrastructuur en uitrusting
Asbestmateriaal	In-situ afwerkingslagen - Thermische isolatie
Bindmiddel van asbestmateriaal	Gips - kalk
Gebondenheid op basis van bindmiddel	Niet-hechtgebonden
Hoeveelheid (lengte - omtrek - dikte - aantal)	<ul style="list-style-type: none">• 2,50 m - 15,00 cm - 2,00 cm - 1 stuk
Totaal volume	0,008 m ³
Eenvoudig bereikbaar	Ja
Bevestigingswijze	<ul style="list-style-type: none">• Verlijmd, ingegoten, versmeerd
Identificatiemethode	Vaststelling zonder monstername Motivatie: Op vraag van de eigenaar-opdrachtgever werd geen monstername uitgevoerd
Destructieve handeling voor identificatie	Nee

- Verwijder dit asbestmateriaal zo snel mogelijk. Volg de toestand goed op.

- Couveuzesak (erkend asbestverwijderaar)
Bij Asbest saneren met behulp van de Glove Bag methode is de asbestbron afgesloten van de directe omgeving door middel van een couveusezak. In deze zak kan zonder het risico van besmetting door asbestvezels het asbest worden gesaneerd. Na verwijdering wordt ook het afval opgeslagen in de couveusezak. Tot slot wordt de asbestbron met een asbeststofzuiger schoon gemaakt. Ter controle van de werkzaamheden zal er een achtergrondmeting worden uitgevoerd om ook in de omgeving van de asbestwerkzaamheden vast te stellen of er vezel besmetting heeft plaatsgevonden.

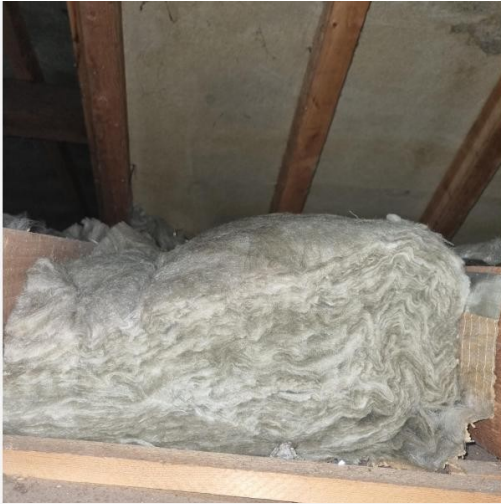
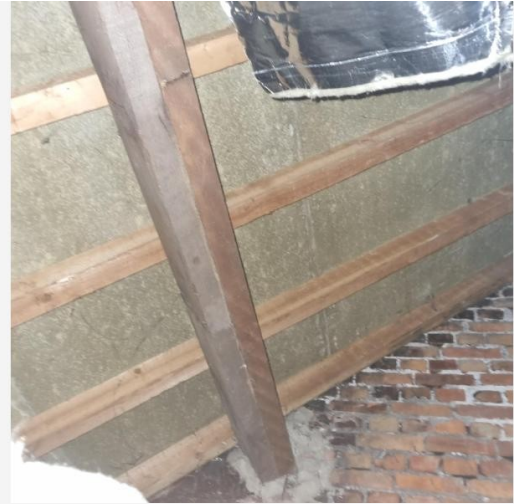
Fiche 2: Onderdak woning - geen staalname - geen stootvaste bescherming

Het asbestmateriaal valt onder de mijlpaal van 2040.

Eindbeoordeling materiaalrisico	Laag materiaalrisico en/of verlaagde kans op vezelvrijgave
---------------------------------	--

Gebondenheid	Categorie 1: hechtgebonden in oorsprong
Asbestsoort (vezeltype)	Crocidoliet aanwezig
Asbestconcentratie	Laag (< 50%)
Afschermingsgraad van het gehele materiaal	Geheel of deels (ook) vrij aan binnenluchtstromen
Toestand van het materiaal	Onbeschadigd, niet verweerd

Beschrijving	Onderdak woning - geen staalname - geen stootvaste bescherming
Omgeving	Grenst aan binnen- en buitenlucht
Primaire drager	Schuin dak
Asbestmateriaal	Plaat, paneel, tablet - Type Menuiserite
Bindmiddel van asbestmateriaal	Cement
Gebondenheid op basis van bindmiddel	Hecht
Hoeveelheid (oppervlakte - dikte - aantal)	<ul style="list-style-type: none">• 49,00 m² - 0,30 cm - 1 stuk
Totaal volume	0,147 m ³
Eenvoudig bereikbaar	Nee <ul style="list-style-type: none">• Het asbestmateriaal is bedekt (uitgezonderd laag verf, coating, behang, kunststof, textiel) en het wegnemen van het bedekkende materiaal kan niet zonder het bedekkende materiaal te beschadigen.
Bevestigingswijze	<ul style="list-style-type: none">• Genageld, geniet
Identificatiemethode	Vaststelling zonder monstername
Destructieve handeling voor identificatie	Nee

- Zorg voor een veilig beheer en verwijder dit asbestmateriaal wanneer het bij werken eenvoudig bereikbaar wordt. Controleer de toestand jaarlijks op wijzigingen.

- Eenvoudige handelingen: mag via doe-het-zelf of door werknemer(s) met opleidingsattest eenvoudige handelingen
Asbest buiten een gebouw: Bevindt het asbest zich buiten uw woning of gebouw? Dan mag u de volgende toepassingen zelf wegnemen: hechtgebonden asbest dat niet beschadigd is; hechtgebonden asbest dat wel beschadigd is en waarbij er vrije asbestvezels zichtbaar zijn. Een beschadigde asbesttoepassing of asbest in slechte staat kan makkelijk verder breken of vergruizen. Er komen dan schadelijke asbestvezels vrij die ingeademd kunnen worden. De volgende asbesthoudende materialen mag u als particulier of zelfstandige zelf verwijderen, ongeacht of ze zich binnen of buiten bevinden: dichtingen of pakkingen; koorden en andere geweven materialen; remvoeringen of gelijkaardige toepassingen.

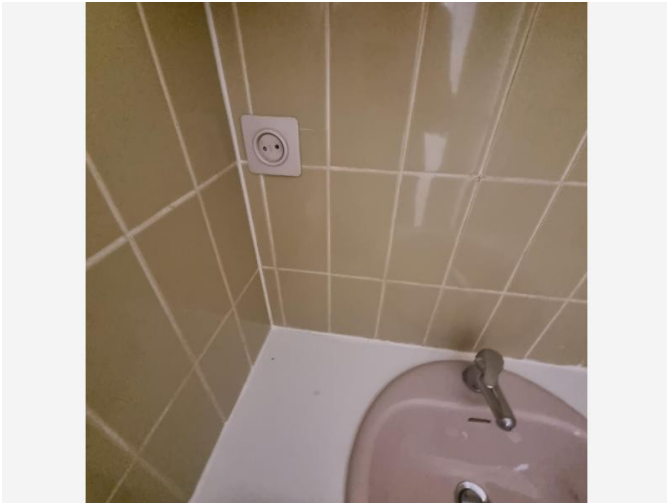
In de woning zijn er op verschillende plaatsen bakelieten stopcontacten en schakelaars aanwezig. Wees aandachtig bij het verwijderen van de toepassing dat deze asbestverdachte materialen zijn.

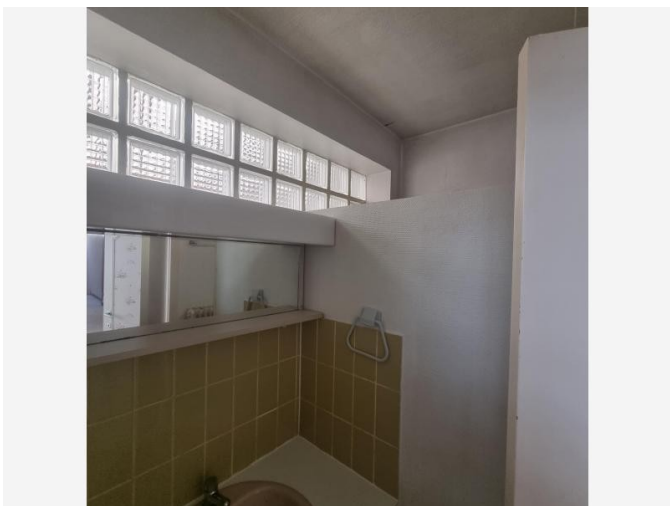
De tegels konden niet verder onderzocht worden naar verlijming van de tegel. Dit behoort tot destructief onderzoek en dit is niet noodzakelijk voor dit attest. Bij het verwijderen van de tegels moet er aandacht worden gegeven dat er mogelijk asbestverdacht lijm werd gebruikt voor de bevestiging.

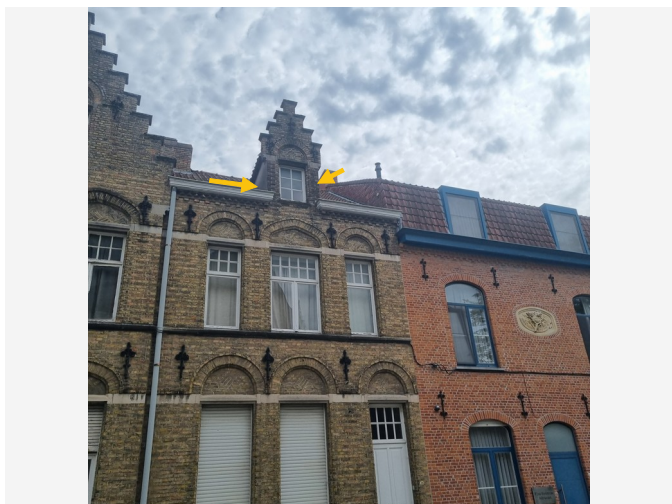
De gevel is voorzien van cementage. De cementage is niet asbestverdacht.

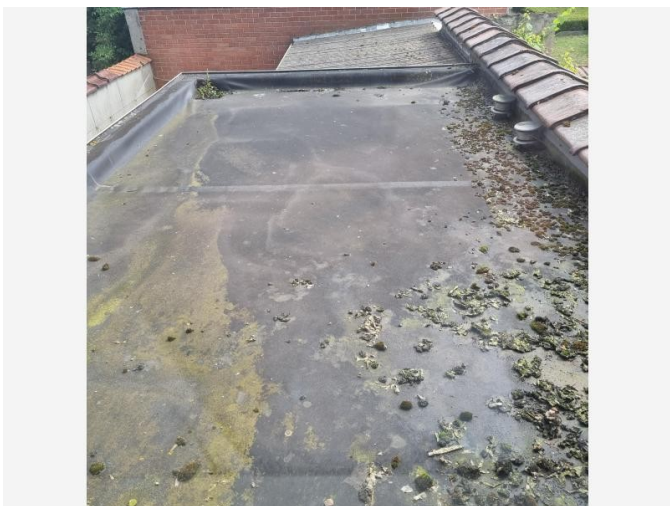
Het platdak is opgebouwd uit EPDM. Dit materiaal is niet asbestverdacht.

Er is wel geen zicht over nog oude dakbedekkingen eronder aanwezig zijn. Dit behoort tot destructief onderzoek en is niet noodzakelijk voor attest. Wees wel aandachtig indien je de dakconstructie aanpakt dat er nog mogelijks oude asbestverdachte onderlagen kunnen aanwezig zijn (indien de constructie is opgetrokken voor 2001).

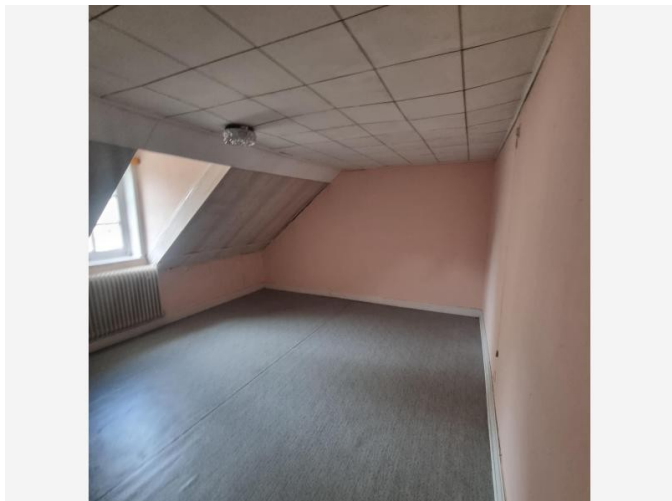
Fiche 7: afwerking plafond ander materiaal Zolderverdiep

Het is niet zichtbaar of hier nog pleisterwerk aanwezig is onder het materiaal, dit is destructief onderzoek en niet noodzakelijk voor dit attest. Bij het constateren van oud pleisterwerk bij afname van het materiaal moet er eerst stalen genomen worden. Hoogstwaarschijnlijk is het houtenroostering met bevestiging van de platen met contact zolderverdiep.

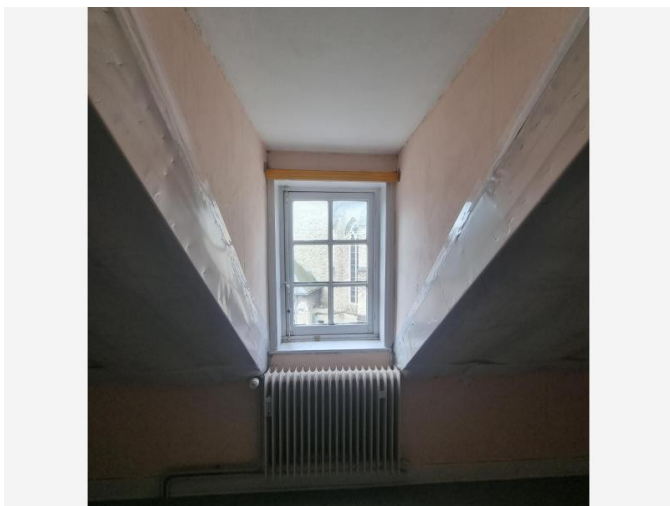
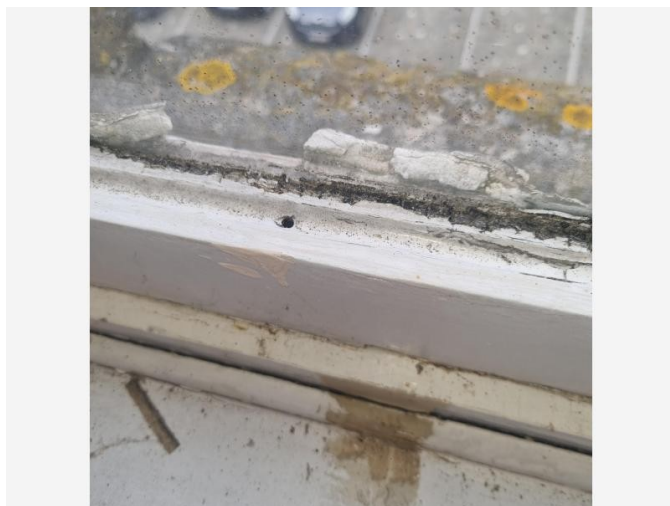
Geen asbest

#	Type	Referentie	Resultaat
8.1	Mengmonster	MM03	Geen asbest

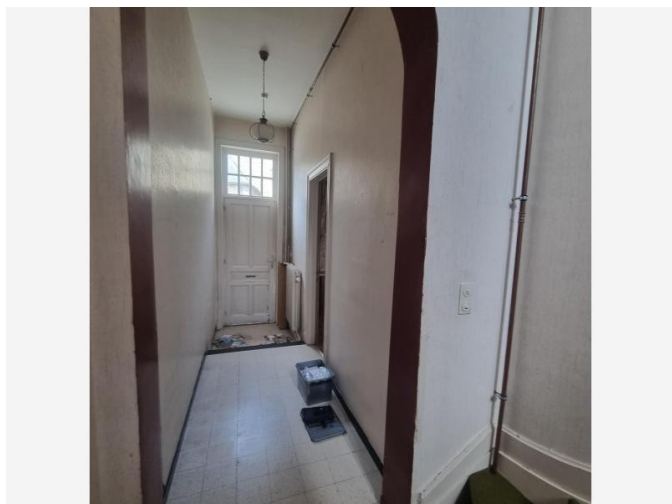
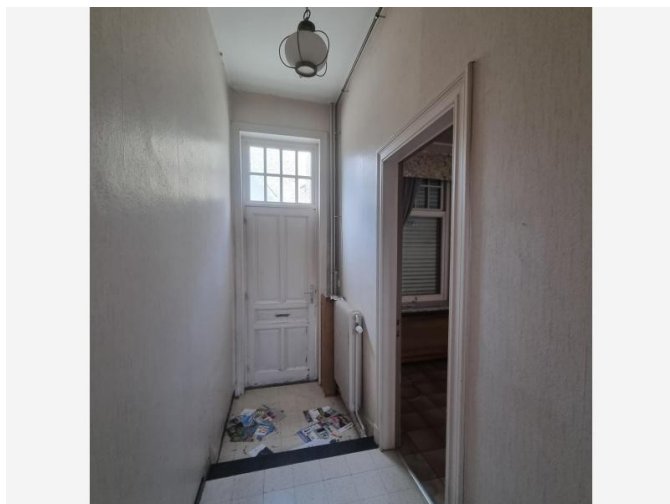
Geen asbest

#	Type	Referentie	Resultaat
9.1	Mengmonster	MM02	Geen asbest

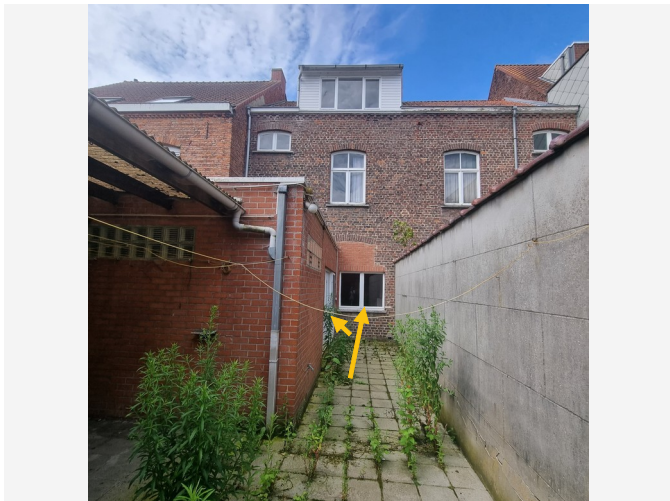
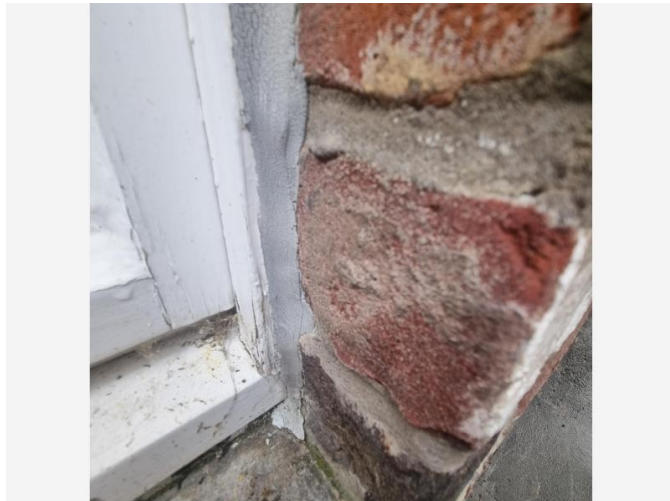
Fiche 10: Mastiek tussen beglazing en gevelmetselwerk - staalname - aanbouw

Geen asbest

#	Type	Referentie	Resultaat
10.1	Puntmonster	MM04	Geen asbest

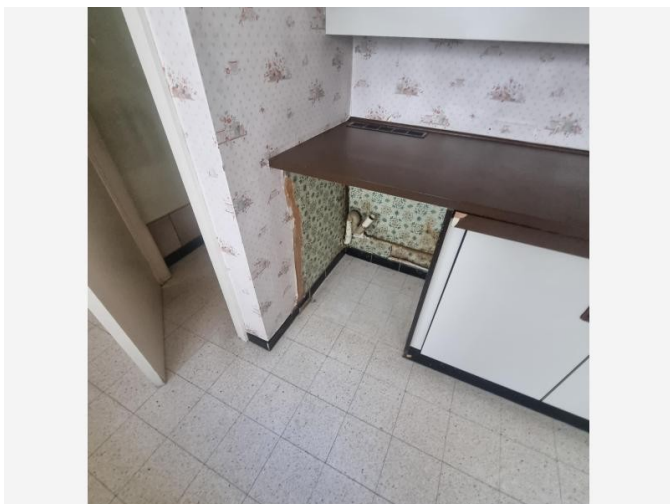
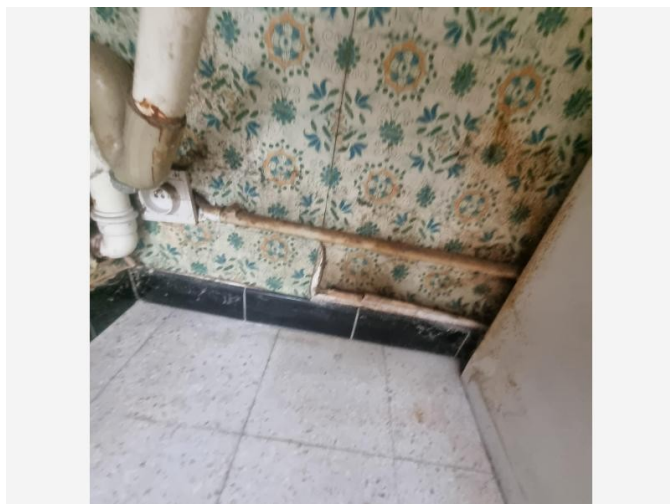
Geen asbest

#	Type	Referentie	Resultaat
11.1	Mengmonster	MM01	Geen asbest
