Asbestinventarisatetest

Pannenhuisstraat 1B, 8900 Ieper

Attestnummer : 20240607-000071.000

Uitgegeven op : 07.06.2024

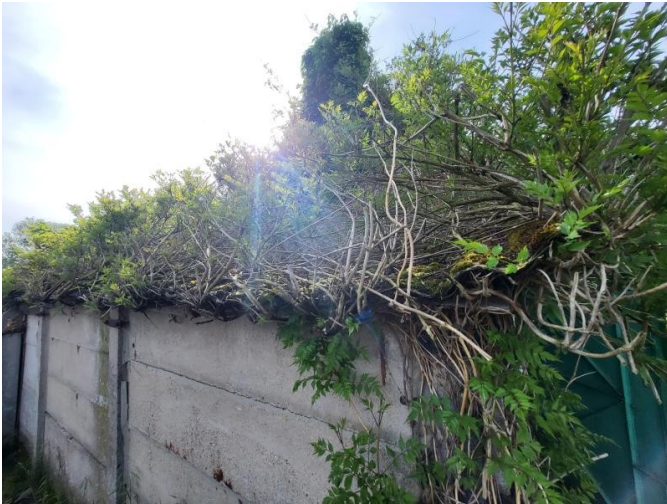
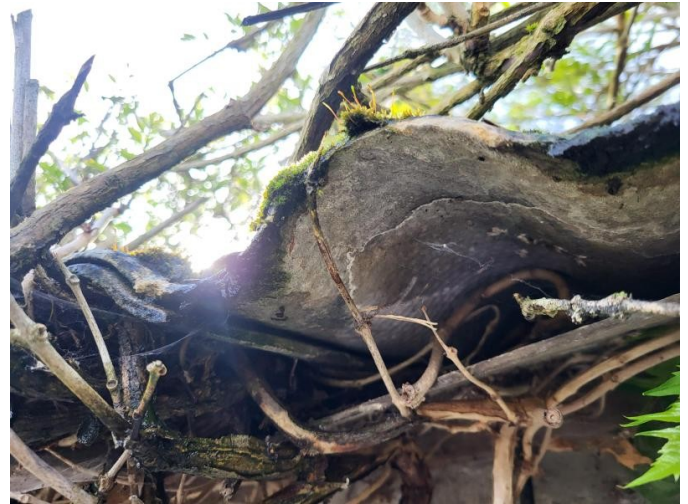
Eindbeoordeling materiaalrisico	Hoog materiaalrisico en/of hoge kans op vezelvrijgave
Opmerking	De golfplaten zijn volledig overwoekerd door beplanting.

Gebondenheid	Categorie 1: hechtgebonden in oorsprong
Asbestsoort (vezeltype)	Crocidoliet aanwezig
Asbestconcentratie	Laag (< 50%)
Afschermingsgraad van het gehele materiaal	Geheel of deels vrij aan de buitenlucht
Toestand van het materiaal	Zwaar beschadigd, zwaar verweerd

Beschrijving	Golfplaten garage
Omgeving	Buiten
Primaire drager	Schuin dak
Asbestmateriaal	Dak- en gevelbekleding - Golfplaat
Bindmiddel van asbestmateriaal	Cement
Gebondenheid op basis van bindmiddel	Hecht
Hoeveelheid (oppervlakte - aantal)	• 20,00 m ² - 1 stuk
Totale oppervlakte	20,00 m ²

Dringend verwijderen

- Verwijder dit asbestmateriaal zo snel mogelijk. Volg de toestand goed op.
- Hemelwater dat afspoelt van asbestcement daken of gevels kan asbestdeeltjes bevatten. Gebruik het enkel voor gesloten circuits (bv. spoelen toiletten). Reinig na het vervangen van het dak of de gevel de dakgoten en regenwaterput of -ton om asbesthoudend sediment of slib te verwijderen

- Eenvoudige handelingen: mag via doe-het-zelf of door werknemer(s) met opleidingsattest eenvoudige handelingen
Een hechtgebonden asbesttoepassing (buiten) die al dan niet beschadigd is kan men zelf verwijderen (bv. in daarvoor bedoelde asbestzakken). Opgepast, verweerde asbesttoepassingen of asbesttoepassingen in slechte staat kunnen makkelijk verder breken of vergruizen, zeker in dit geval (overwoekerd). U mag enkel beschadigd of verweerd asbest verwijderen als deze niet verder beschadigd raakt of vergruist, geraakt deze toch verder beschadigd dient deze te verwijderd worden door een erkend asbestverwijderaar. Voor aanvang van de verwijdering en tijdens de verwijdering dient u de persoonlijke beschermingsmiddelen te respecteren.

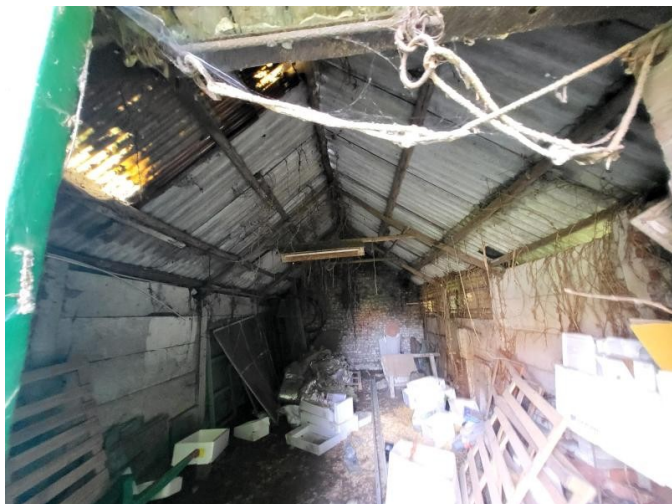
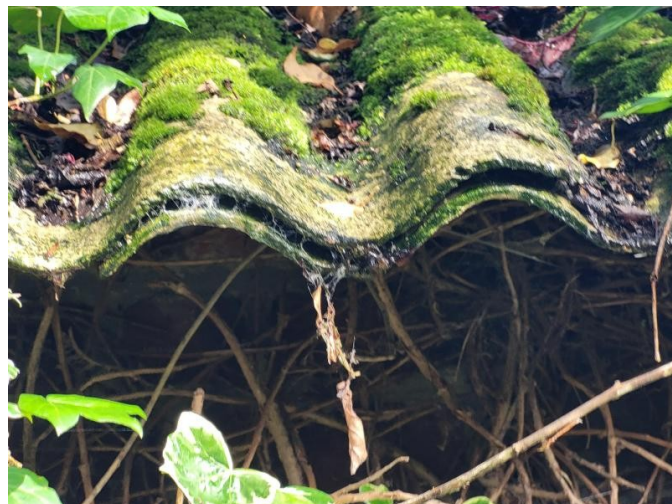
Eindbeoordeling materiaalrisico	Hoog materiaalrisico en/of hoge kans op vezelvrijgave
Opmerking	Grote delen van de golfplaten zijn overwoekerd.

Gebondenheid	Categorie 1: hechtgebonden in oorsprong
Asbestsoort (vezeltype)	Crocidoliet aanwezig
Asbestconcentratie	Laag (< 50%)
Afschermingsgraad van het gehele materiaal	Geheel of deels (ook) vrij aan binnenluchtstromen
Toestand van het materiaal	Matig beschadigd, matig verweerd

Beschrijving	Golfplaten schuur en bergingen bijgebouw
Omgeving	Grenst aan binnen- en buitenlucht
Primaire drager	Schuin dak
Asbestmateriaal	Dak- en gevelbekleding - Golfplaat
Bindmiddel van asbestmateriaal	Cement
Gebondenheid op basis van bindmiddel	Hecht
Hoeveelheid (oppervlakte - aantal)	• 85,00 m ² - 1 stuk
Totale oppervlakte	85,00 m ²

Dringend verwijderen

- Verwijder dit asbestmateriaal zo snel mogelijk. Volg de toestand goed op.
- Hemelwater dat afspoelt van asbestcement daken of gevels kan asbestdeeltjes bevatten. Gebruik het enkel voor gesloten circuits (bv. spoelen toiletten). Reinig na het vervangen van het dak of de gevel de dakgoten en regenwaterput of -ton om asbesthoudend sediment of slib te verwijderen

- Eenvoudige handelingen: mag via doe-het-zelf of door werknemer(s) met opleidingsattest eenvoudige handelingen
Een hechtgebonden asbesttoepassing (buiten) die al dan niet beschadigd is kan men zelf verwijderen (bv. in daarvoor bedoelde asbestzakken). Opgepast, verweerde asbesttoepassingen of asbesttoepassingen in slechte staat kunnen makkelijk verder breken of vergruizen, zeker in dit geval (overwoekerd). U mag enkel beschadigd of verweerd asbest verwijderen als deze niet verder beschadigd raakt of vergruist, geraakt deze toch verder beschadigd dient deze te verwijderd worden door een erkend asbestverwijderaar. Voor aanvang van de verwijdering en tijdens de verwijdering dient u de persoonlijke beschermingsmiddelen te respecteren.

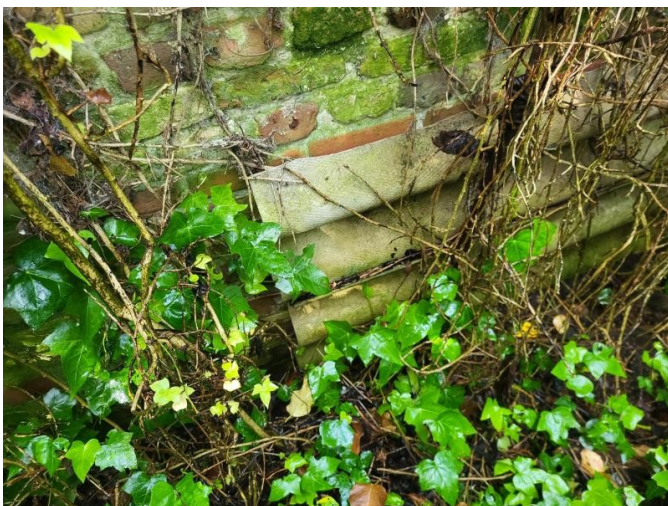
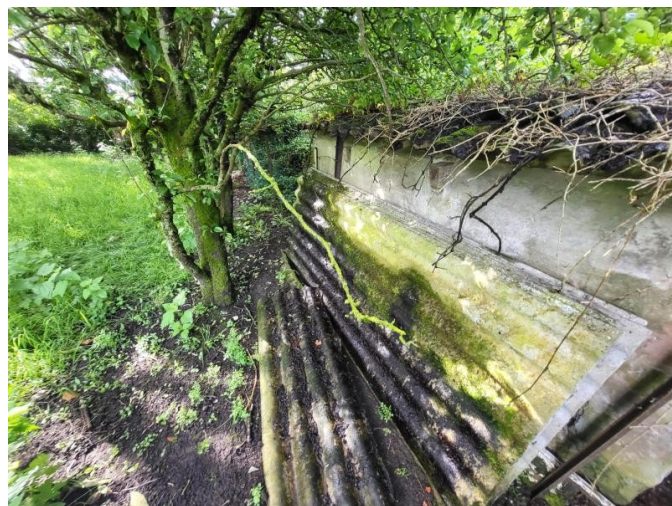
Beschrijving	Afval achter bijgebouw
Type afvalstof	Betreft stock-voorraad of gedemonteerde asbestmaterialen
Aanwezige resten	Golfplaten.
Omgeving	Buiten
Primaire drager	Bodem
Asbestmaterialen	<ul style="list-style-type: none">Dak- en gevelbekleding - Golfplaat
Bindmiddel van asbestmateriaal	Cement
Gebondenheid op basis van bindmiddel	Hecht
Hoeveelheid (gewicht - aantal)	<ul style="list-style-type: none">80,00 kg - 1 stuk
Totaal gewicht	80,00 kg
Eenvoudig bereikbaar	Ja
Identificatiemethode	Vaststelling zonder monsternamen

Dringend verwijderen

- Verwijder het asbestafval.

- Eenvoudige handelingen: mag via doe-het-zelf of door werknemer(s) met opleidingsattest eenvoudige handelingen
Een hechtgebonden asbesttoepassing (buiten) die al dan niet beschadigd is kan men zelf verwijderen (bv. in daarvoor bedoelde asbestzakken). Opgepast, verweerde asbesttoepassingen of asbesttoepassingen in slechte staat kunnen makkelijk verder breken of vergruizen. Voor aanvang van de verwijdering en tijdens de verwijdering dient u de persoonlijke beschermingsmiddelen te respecteren.

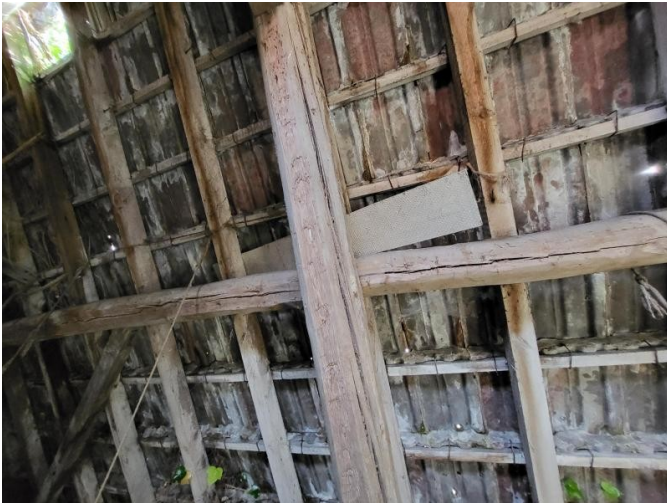
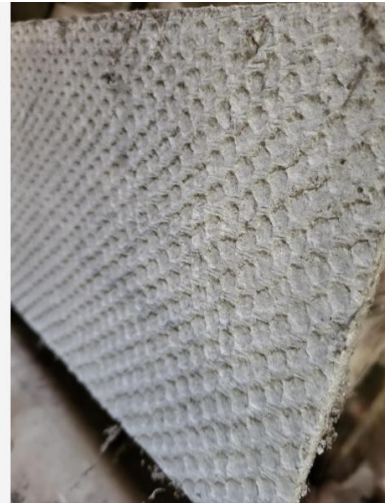
Beschrijving	Rest beplating zolder bijgebouw
Type afvalstof	Betreft stock-voorraad of gedemonteerde asbestmaterialen
Aanwezige resten	Stuk beplating.
Omgeving	Binnen
Primaire drager	Schuin dak
Asbestmaterialen	<ul style="list-style-type: none">Dak- en gevelbekleding - Plaat
Bindmiddel van asbestmateriaal	Cement
Gebondenheid op basis van bindmiddel	Hecht
Hoeveelheid (gewicht - aantal)	<ul style="list-style-type: none">8,00 kg - 1 stuk
Totaal gewicht	8,00 kg
Eenvoudig bereikbaar	Ja
Identificatiemethode	Vaststelling zonder monsternamen

Dringend verwijderen

- Verwijder het asbestafval.

- Eenvoudige handelingen: mag via doe-het-zelf of door werknemer(s) met opleidingsattest eenvoudige handelingen
Een onbeschadigde hechtgebonden asbesttoepassing (binnen) mag men zelf verwijderen (bv. in daarvoor bedoelde asbestzakken). Opgepast, verweerde asbesttoepassingen of asbesttoepassingen in slechte staat kunnen makkelijk verder breken of vergruizen. Voor aanvang van de verwijdering en tijdens de verwijdering dient u de persoonlijke beschermingsmiddelen te respecteren.

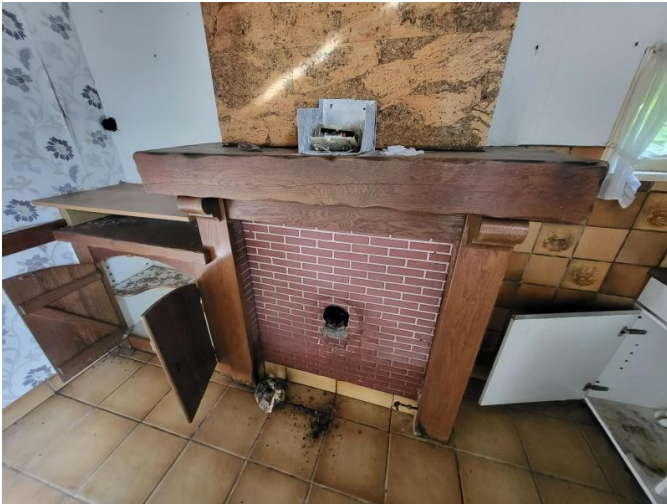
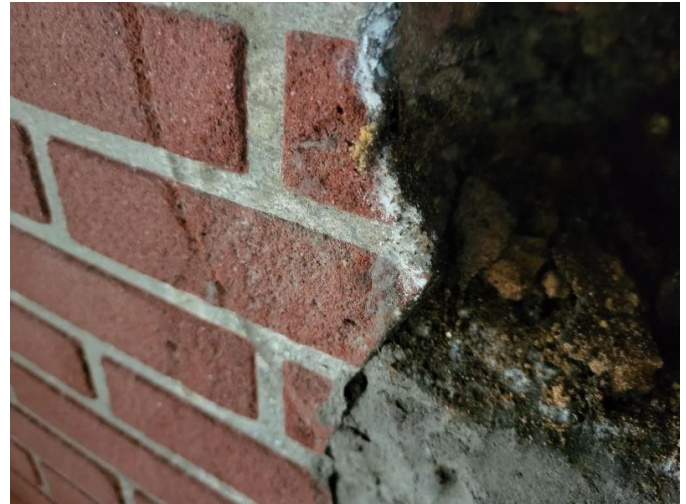
Eindbeoordeling materiaalrisico	Verhoogd materiaalrisico en/of verhoogde kans op vezelvrijgave
---------------------------------	--

Gebondenheid	Categorie 1: hechtgebonden in oorsprong
Asbestsoort (vezeltype)	Alleen chrysotiel
Asbestconcentratie	Laag (< 50%)
Afschermingsgraad van het gehele materiaal	Geheel of deels (ook) vrij aan binnenluchtstromen
Toestand van het materiaal	Matig beschadigd, matig verweerd

#	Type	Referentie	Resultaat
5.1	Puntmonster	2433575-01	Chrysotiel

Beschrijving	Beplating keuken
Omgeving	Binnen
Primaire drager	Binnenwand
Asbestmateriaal	Plaat, paneel, tablet - Generiek
Bindmiddel van asbestmateriaal	Cement
Gebondenheid op basis van bindmiddel	Hecht
Hoeveelheid (oppervlakte - dikte - aantal)	• 4,00 m ² - 1,00 cm - 1 stuk
Totaal volume	0,04 m ³

Verwijderen

- Verwijder dit asbestmateriaal zo snel mogelijk. Volg de toestand goed op.

- Eenvoudige handelingen: enkel door erkend asbestverwijderaar
In binnenruimtes mag u toepassingen met hechtgebonden asbest verwijderen enkel als die niet beschadigd zijn. Dat betekent dat het materiaal volledig intact is en er geen vrije asbestvezels zichtbaar zijn. Dit is hier niet het geval.

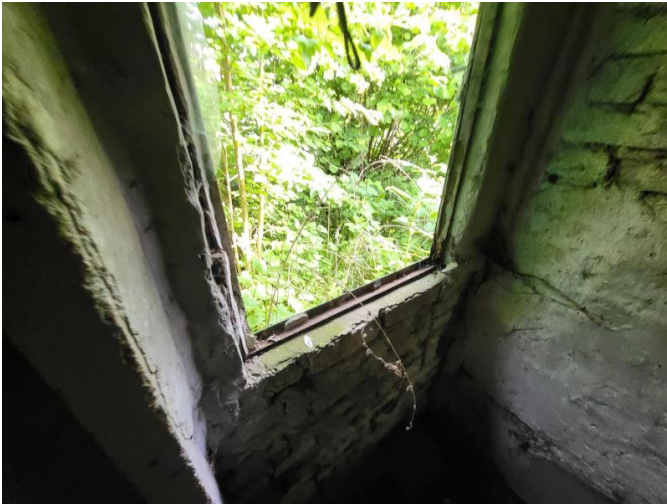
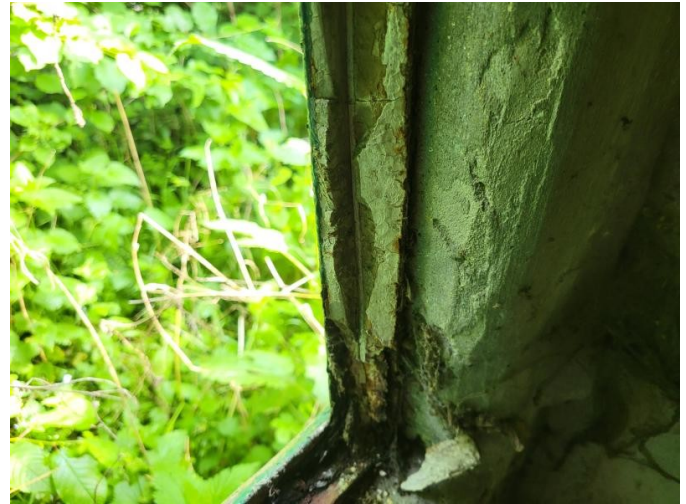
Eindbeoordeling materiaalrisico	Verhoogd materiaalrisico en/of verhoogde kans op vezelvrijgave
---------------------------------	--

Gebondenheid	Categorie 1: hechtgebonden in oorsprong
Asbestsoort (vezeltype)	Alleen chrysotiel
Asbestconcentratie	Laag (< 50%)
Afschermingsgraad van het gehele materiaal	Geheel of deels vrij aan de buitenlucht
Toestand van het materiaal	Zwaar beschadigd, zwaar verweerd

#	Type	Referentie	Resultaat
6.1	Mengmonster	2433575-03	Chrysotiel

Beschrijving	Mastiek bijgebouw
Omgeving	Buiten
Primaire drager	Wandopening verticaal (raam, deur, ...)
Asbestmateriaal	In-situ afwerkingslagen - Pasta, stopverf, voegsel, stopsel, vulsel, mastiek, kitten, ...
Bindmiddel van asbestmateriaal	Kitten, mastiek, pasta
Gebondenheid op basis van bindmiddel	Hecht
Hoeveelheid (gewicht - aantal)	• 4,01 kg - 1 stuk

Verwijderen

- Verwijder dit asbestmateriaal zo snel mogelijk. Volg de toestand goed op.

- Eenvoudige handelingen: enkel door erkend asbestverwijderaar
Gezien de bevestigingswijze (versmeerd) kan de toepassing niet onbeschadigd verwijderd worden. Hechtgebonden buitentoepassingen die niet zonder beschadiging kunnen verwijderd worden dienen door een erkend asbestverwijderaar verwijderd te worden.

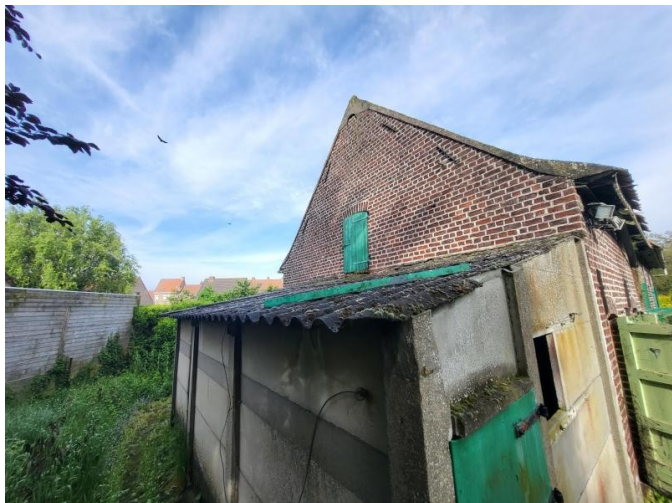
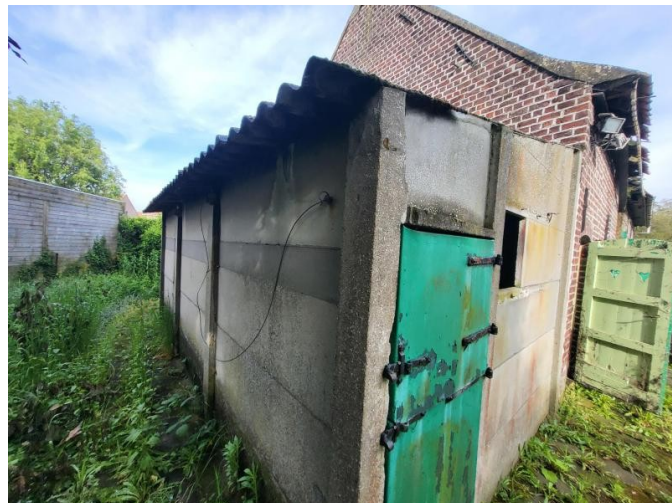
Fiche 7: Golfplaten gelijkvloerse aanbouw woongebouw

Eindbeoordeling materiaalrisico	Verhoogd materiaalrisico en/of verhoogde kans op vezelvrijgave
---------------------------------	--

Gebondenheid	Categorie 1: hechtgebonden in oorsprong
Asbestsoort (vezeltype)	Crocidoliet aanwezig
Asbestconcentratie	Laag (< 50%)
Afschermingsgraad van het gehele materiaal	Geheel of deels vrij aan de buitenlucht
Toestand van het materiaal	Matig beschadigd, matig verweerd

Beschrijving	Golfplaten gelijkvloerse aanbouw woongebouw
Omgeving	Buiten
Primaire drager	Schuin dak
Asbestmateriaal	Dak- en gevelbekleding - Golfplaat
Bindmiddel van asbestmateriaal	Cement
Gebondenheid op basis van bindmiddel	Hecht
Hoeveelheid (oppervlakte - aantal)	• 18,00 m ² - 1 stuk
Totale oppervlakte	18,00 m ²
Eenvoudig bereikbaar	Ja

Verwijderen

- Verwijder dit asbestmateriaal zo snel mogelijk. Volg de toestand goed op.
- Hemelwater dat afspoelt van asbestcement daken of gevels kan asbestdeeltjes bevatten. Gebruik het enkel voor gesloten circuits (bv. spoelen toiletten). Reinig na het vervangen van het dak of de gevel de dakgoten en regenwaterput of -ton om asbesthoudend sediment of slib te verwijderen

- Eenvoudige handelingen: mag via doe-het-zelf of door werknemer(s) met opleidingsattest eenvoudige handelingen
Een hechtgebonden asbesttoepassing (buiten) die al dan niet beschadigd is kan men zelf verwijderen (bv. in daarvoor bedoelde asbestzakken). Opgepast, verweerde asbesttoepassingen of asbesttoepassingen in slechte staat kunnen makkelijk verder breken of vergruizen. U mag enkel beschadigd of verweerd asbest verwijderen als deze niet verder beschadigd raakt of vergruist, geraakt deze toch verder beschadigd dient deze te verwijderd worden door een erkend asbestverwijderaar. Voor aanvang van de verwijdering en tijdens de verwijdering dient u de persoonlijke beschermingsmiddelen te respecteren.

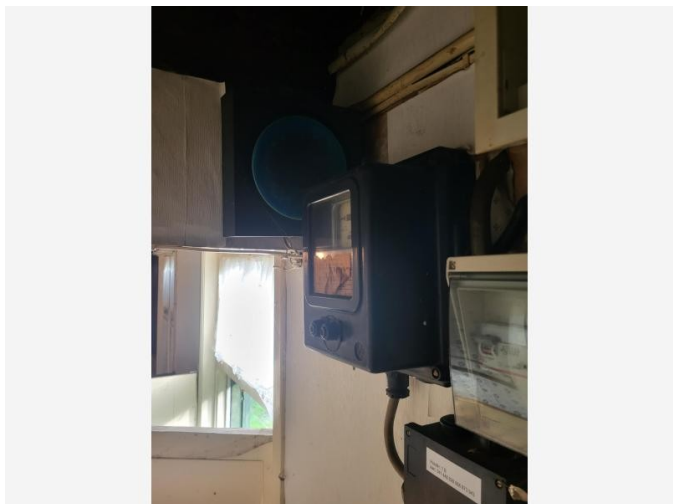
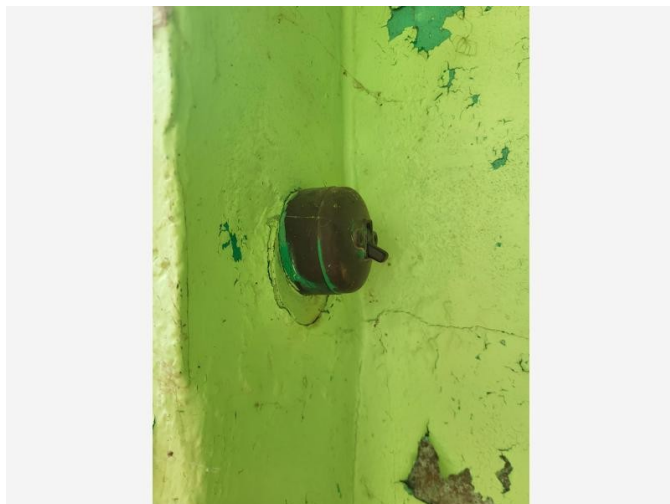
Eindbeoordeling materiaalrisico	Laag materiaalrisico en/of verlaagde kans op vezelvrijgave
---------------------------------	--

Gebondenheid	Categorie 1: hechtgebonden in oorsprong
Asbestsoort (vezeltype)	Crocidoliet aanwezig
Asbestconcentratie	Laag (< 50%)
Afschermingsgraad van het gehele materiaal	Geheel of deels (ook) vrij aan binnenluchtstromen
Toestand van het materiaal	Onbeschadigd, niet verweerd

Beschrijving	Bakeliet
Omgeving	Binnen
Primaire drager	Communicatie en elektrische infrastructuur en uitrusting
Asbestmateriaal	Plaat, paneel, tablet - Type Bakeliet
Bindmiddel van asbestmateriaal	Kunststof of -hars
Gebondenheid op basis van bindmiddel	Hecht

Zorgvuldig beheren

- Zorg voor een veilig beheer. Vermijd het beschadigen van het asbestmateriaal. Controleer de toestand jaarlijks op wijzigingen.

- Eenvoudige handelingen: mag via doe-het-zelf of door werknemer(s) met opleidingsattest eenvoudige handelingen

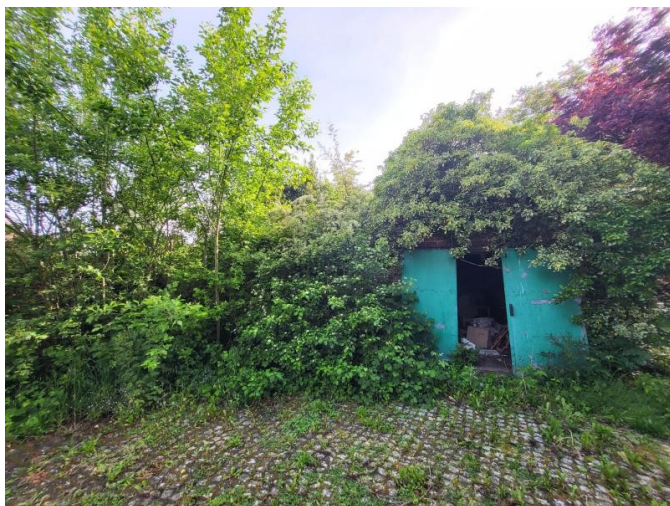
Tijdelijke beperking

Reden: Overwoekerende vegetatie

Uitleg van de asbestdeskundige: Grote delen van het perceel zijn overwoekerd door vegetatie waardoor een volledige risicobeoordeling niet mogelijk was.

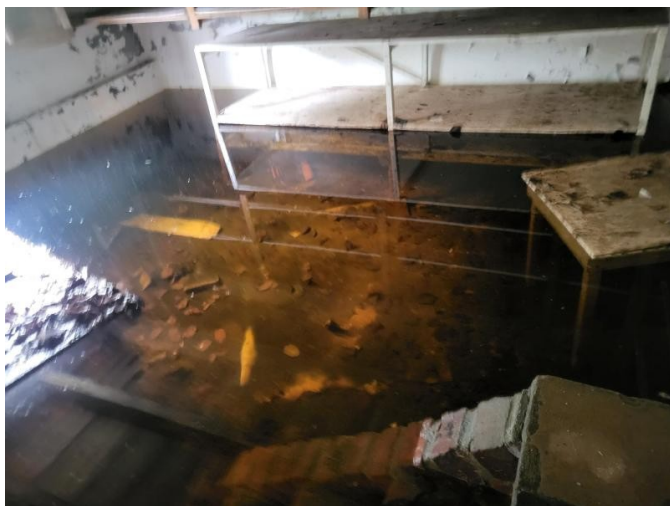
Tijdelijke beperking

Reden: Ondergelopen kelder

Uitleg van de asbestdeskundige: Kelder is ondergelopen met water (+- 70cm) en kon niet betreden worden.

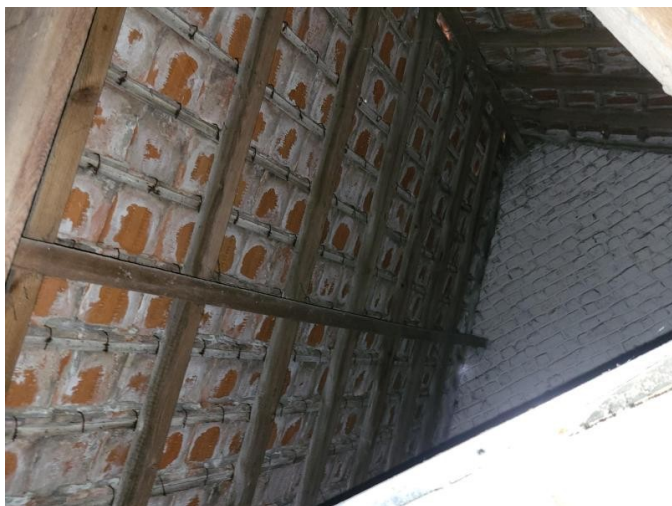
Er is geen onderdak aanwezig.

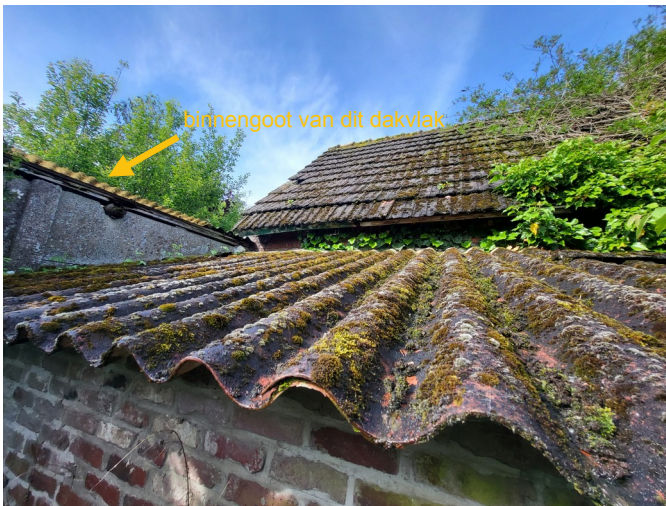
Ter hoogte van één golfplaten dak is er een (binnengoot), gezien de overwoekering was deze niet inspecteerbaar. Gezien de staat van de golfplaten zal er hoogstwaarschijnlijk gecontamineerd slib aanwezig zijn. Na te gaan bij eventuele opkuis of sloop. Slib kan particulier verwijderd worden. Reinig uw dakgoot enkel bij nat weer, verzamel het slib en gooi het dubbel verpakt bij het restafval. Indien opvang van het regenwater zal de regenwaterput hoogstwaarschijnlijk ook verontreinigd zijn.

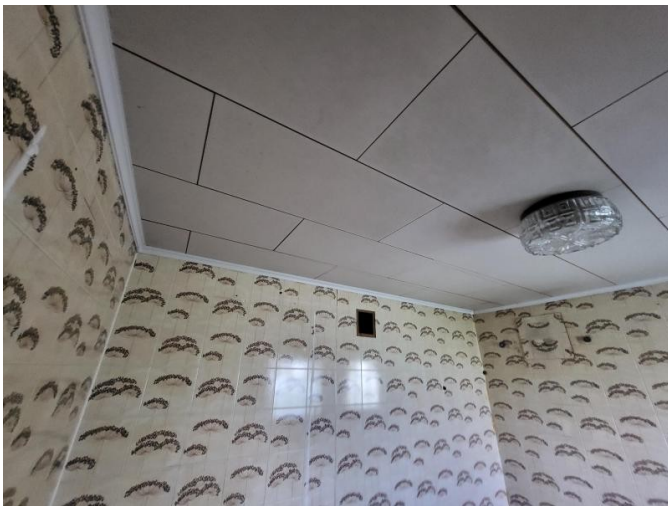
In het gebouw zijn verlaagde plafonds aanwezig die bestaan uit niet asbestverdachte materialen (bv. geperst karton). De kans bestaat dat een vermoedelijke asbesthoudende toepassing voorzien is achter de plafonds (bv. bakeliet), aandacht bij eventuele afbraak.

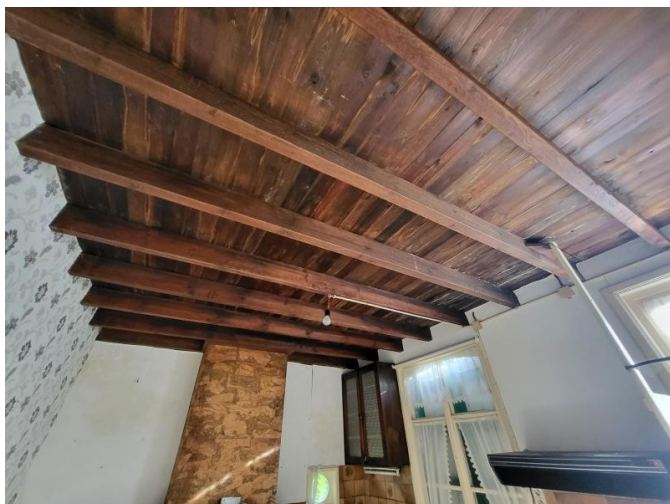
Er is geen pleisterwerk aanwezig ter hoogte van de plafonds.

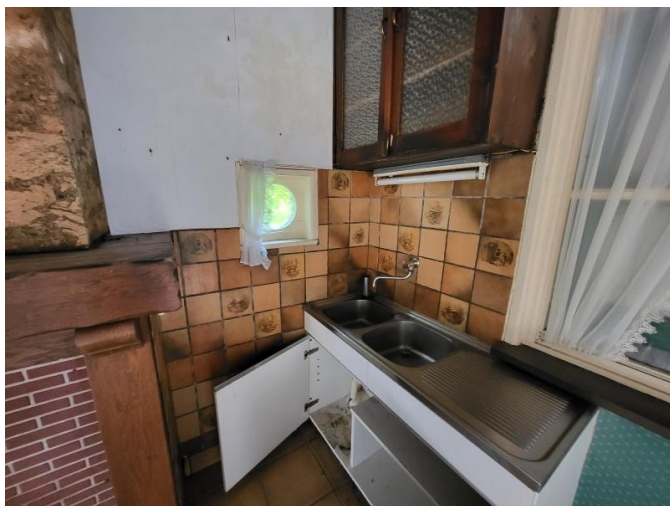
Er zijn verschillende wandtegels voorzien in het gebouw. De eventuele lijm achter de wandtegels was niet waar te nemen en kon niet bemonsterd worden. Bij verwijdering van de tegels dient de eventueel aanwezige tegellijm bemonsterd te worden zodat aanwezigheid van asbest al dan niet kan uitgesloten worden.

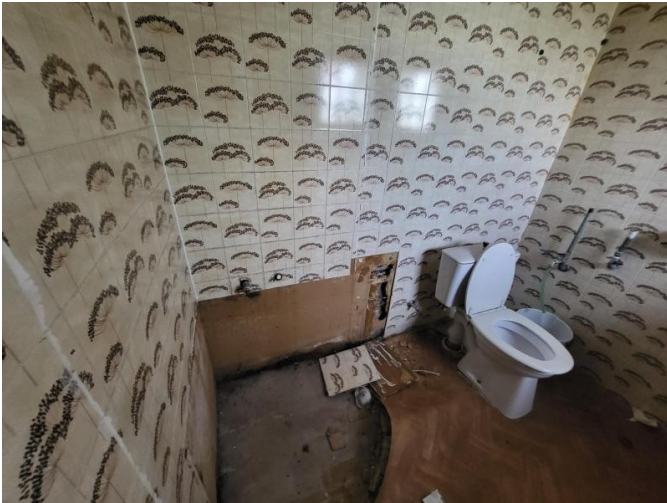
In de woning zijn voorzetwanden aanwezig die bestaan uit niet-asbestverdachte materialen (bv. kunststof). De kans bestaat dat een vermoedelijke asbesthoudende toepassing voorzien is achter de voorzetwanden (bv. bakeliet). Na te gaan bij eventuele verwijdering van de voorzetwanden.

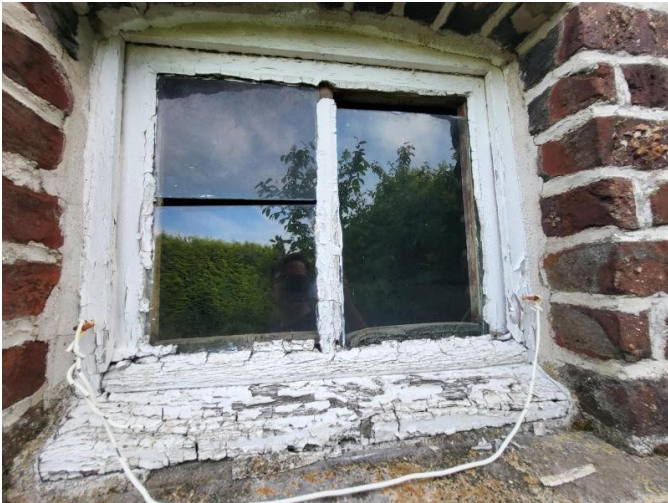
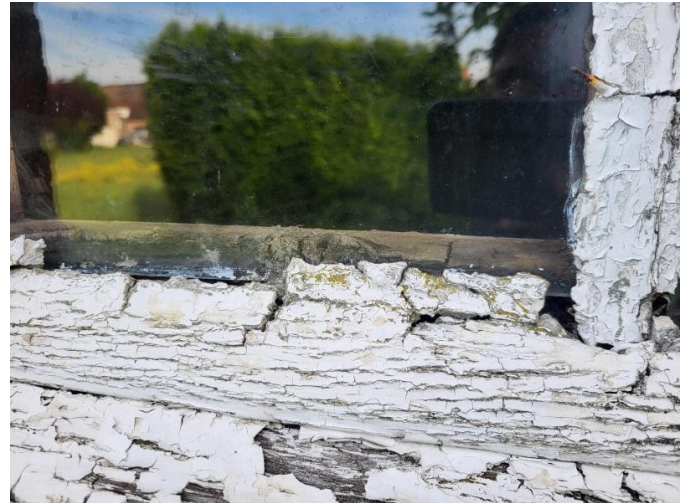
Fiche 17: Mastiek woongebouw

Geen asbest

#	Type	Referentie	Resultaat
17.1	Mengmonster	2433575-04	Geen asbest
