Asbestinventarisatetest

Wielewaaistraat 20, 8902 Ieper

Attestnummer : 20250128-000258.000

Uitgegeven op : 28.01.2025

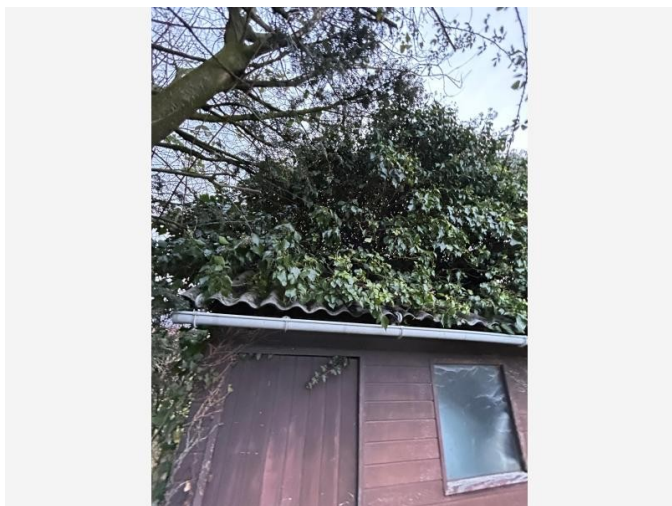
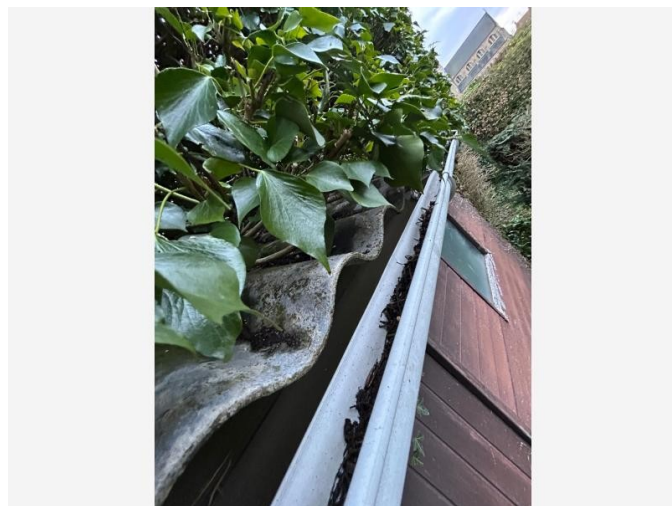
Het asbestmateriaal valt onder de mijlpaal van 2040.

Dringend verwijderen

Beschrijving	Sediment in dakgoot
Type afvalstof	Betreft resten (contaminatie) van verwerking of beschadiging
Type resten (contaminatie)	<ul style="list-style-type: none">• Stof, deeltjes < 4 mm, flinters, gruis (los, opliggend)
Besmette materialen	<ul style="list-style-type: none">• Sediment (dakgoot, afvoerbuï, regenwaterput, ...)
Bron van de resten	Golfplaten
Omgeving	Buiten
Primaire drager	Schuin dak
Gebondenheid resten	Niet hecht
Hoeveelheid (gewicht - aantal)	<ul style="list-style-type: none">• 5,00 kg - 1 stuk
Totaal gewicht	5,00 kg
Eenvoudig bereikbaar	Ja
Identificatiemethode	Vaststelling zonder monstername

- Verwijder het asbestafval.

- Eenvoudige handelingen: mag via doe-het-zelf of door werknemer(s) met opleidingsattest eenvoudige handelingen
Draag gepaste veiligheidskledij tijdens de verwijdering. Vermijd stofvorming.
- Eenvoudige handelingen: enkel door erkend asbestverwijderaar
Draag gepaste veiligheidskledij tijdens de verwijdering. Vermijd stofvorming.

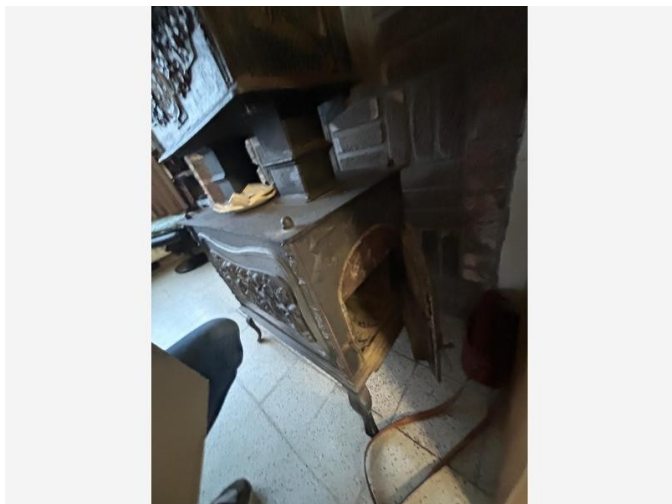
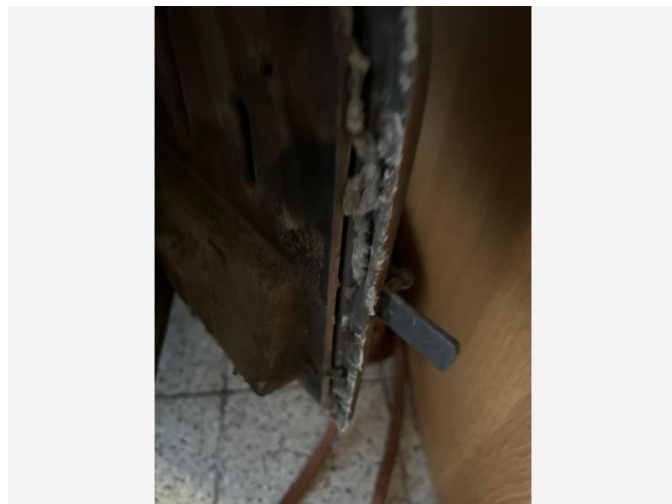
Het asbestmateriaal valt onder de mijlpaal van 2034.

Verwijderen

Eindbeoordeling materiaalrisico	Verhoogd materiaalrisico en/of verhoogde kans op vezelvrijgave
---------------------------------	--

Gebondenheid	Categorie 3: niet-hechtgebonden met weinig of geen matrix
Asbestsoort (vezeltype)	Alleen chrysotiel
Asbestconcentratie	Hoog ($\geq 50\%$)
Afschermingsgraad van het gehele materiaal	Enkel randen niet afgeschermd maar geen contact met binnenluchtstromen
Toestand van het materiaal	Matig beschadigd, matig verweerd

Beschrijving	Koord kachel
Omgeving	Binnen
Primaire drager	HVAC infrastructuur en uitrusting
Asbestmateriaal	Koord, lint, band, strip
Bindmiddel van asbestmateriaal	Weinig of geen bindmiddel (textiel, bevloking, ...)
Gebondenheid op basis van bindmiddel	Niet-hechtgebonden
Hoeveelheid (lengte - omtrek - aantal)	<ul style="list-style-type: none">• 2,00 m - 2,00 cm - 1 stuk
Totale oppervlakte	0,04 m ²
Eenvoudig bereikbaar	Ja
Bevestigingswijze	<ul style="list-style-type: none">• Geklemd
Identificatiemethode	Vaststelling zonder monstername
Destructieve handeling voor identificatie	Nee

- Zorg voor een veilig beheer. Vermijd het beschadigen van het asbestmateriaal. Controleer de toestand jaarlijks op wijzigingen.

- Eenvoudige handelingen: mag via doe-het-zelf of door werknemer(s) met opleidingsattest eenvoudige handelingen
Het koord mag als uitzondering op de regel van de losgebonden toepassingen volgens eenvoudige handelingen verwijderd worden. Draag hiervoor de gepaste beschermingsmiddelen. Meer info op onderstaande link: <https://ovam.vlaanderen.be/wie-mag-wat-verwijderen>

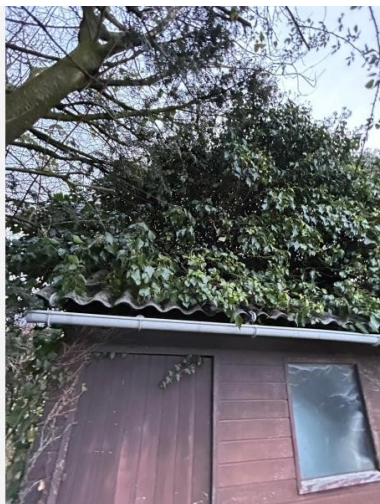
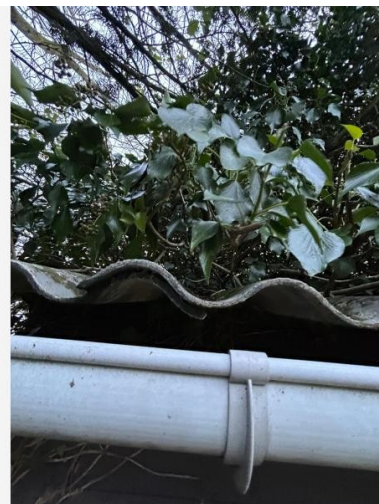
Het asbestmateriaal valt onder de mijlpaal van 2034.

Verwijderen

Eindbeoordeling materiaalrisico	Verhoogd materiaalrisico en/of verhoogde kans op vezelvrijgave
---------------------------------	--

Gebondenheid	Categorie 1: hechtgebonden in oorsprong
Asbestsoort (vezeltype)	Crocidoliet aanwezig
Asbestconcentratie	Laag (< 50%)
Afschermingsgraad van het gehele materiaal	Geheel of deels vrij aan de buitenlucht
Toestand van het materiaal	Matig beschadigd, matig verweerd

Beschrijving	Golfplaten asbesthoudend
Omgeving	Buiten
Primaire drager	Schuin dak
Asbestmateriaal	Dak- en gevelbekleding - Golfplaat
Bindmiddel van asbestmateriaal	Cement
Gebondenheid op basis van bindmiddel	Hecht
Hoeveelheid (oppervlakte - aantal)	• 12,00 m ² - 1 stuk
Totale oppervlakte	12,00 m ²
Eenvoudig bereikbaar	Ja
Bevestigingswijze	• Geschroefd
Identificatiemethode	Vaststelling zonder monstername
Destructieve handeling voor identificatie	Nee

- Zorg voor een veilig beheer. Vermijd het beschadigen van het asbestmateriaal. Controleer de toestand jaarlijks op wijzigingen.
- Hemelwater dat afspoelt van asbestcement daken of gevels kan asbestdeeltjes bevatten. Gebruik het enkel voor gesloten circuits (bv. spoelen toiletten). Reinig na het vervangen van het dak of de gevel de dakgoten en regenwaterput of -ton om asbesthoudend sediment of slib te verwijderen

- Eenvoudige handelingen: mag via doe-het-zelf of door werknemer(s) met opleidingsattest eenvoudige handelingen
De platen kunnen tijdens werkzaamheden zonder deze te beschadigen, verwijderd worden. Draag de gepaste PBM's.

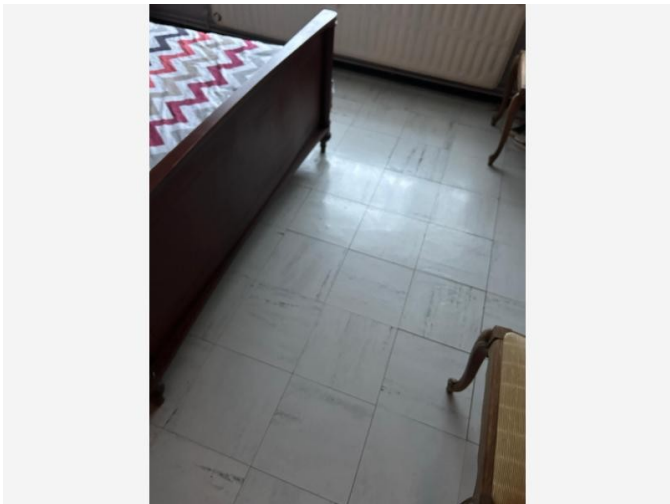
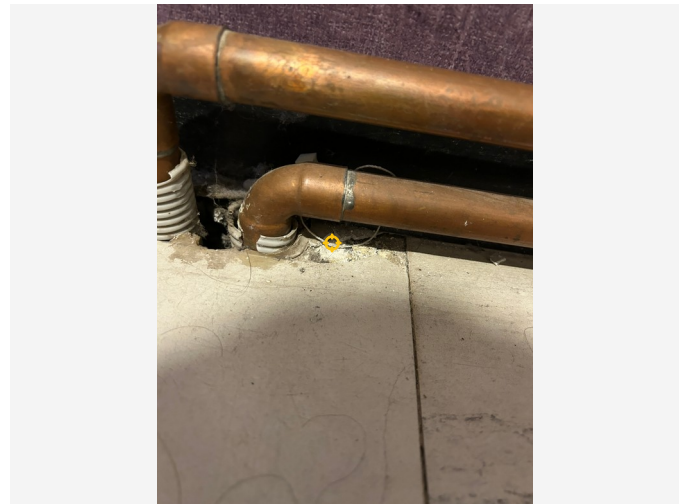
Het asbestmateriaal valt onder de mijlpaal van 2040.

Zorgvuldig beheren

Eindbeoordeling materiaalrisico	Zeer laag materiaalrisico en/of zeer lage kans op vezelvrijgave
Opmerking	Ligt onder een tapijt.

Gebondenheid	Categorie 1: hechtgebonden in oorsprong
Asbestsoort (vezeltype)	Alleen chrysotiel
Asbestconcentratie	Laag (< 50%)
Afschermingsgraad van het gehele materiaal	Stootvaste afscherming of omkasting
Toestand van het materiaal	Licht beschadigd, licht verweerd. Intact calciumsilicaatmateriaal of categorie III 'gebondenheid'

#	Type	Referentie	Resultaat
4.1	Puntmonster	03	Chrysotiel

Beschrijving	Vinyltegels + zwarte lijm
Omgeving	Binnen
Primaire drager	Vloer
Asbestmateriaal	Prefab - afwerking - Tegel
Bindmiddel van asbestmateriaal	Kunststof of -hars
Gebondenheid op basis van bindmiddel	Hecht
Hoeveelheid (oppervlakte - dikte - aantal)	• 50,00 m ² - 0,40 cm - 1 stuk
Totaal volume	0,20 m ³
Eenvoudig bereikbaar	Ja
Bevestigingswijze	• Verlijmd, ingegoten, versmeerd
Identificatiemethode	Vaststelling met monstername
Destructieve handeling voor identificatie	Nee

- Zorg voor een veilig beheer. Vermijd het beschadigen van het asbestmateriaal. Controleer de toestand jaarlijks op wijzigingen.

- Hermetische zone (erkend asbestverwijderaar)
Een erkend asbestverwijderaar zal beslissen over de verwijderingsmethode.

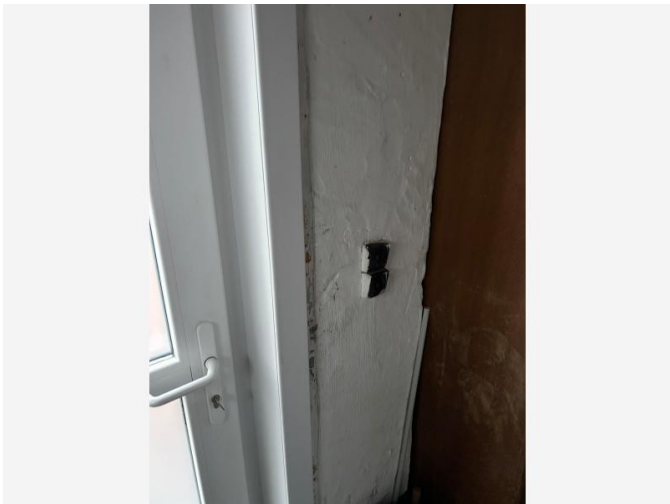
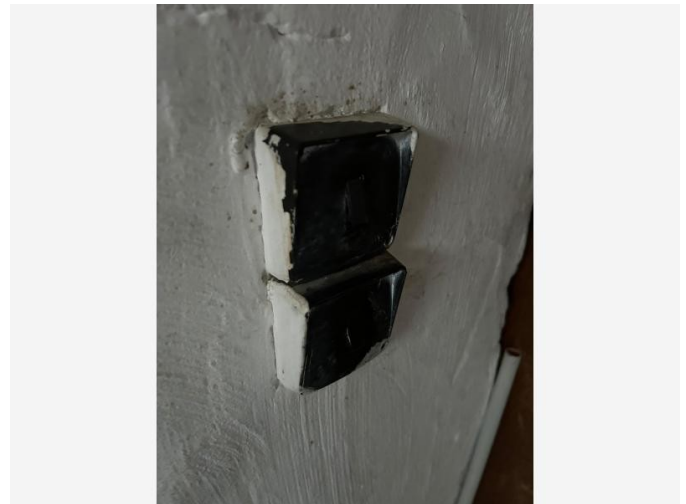
Het asbestmateriaal valt onder de mijlpaal van 2040.

Zorgvuldig beheren

Eindbeoordeling materiaalrisico	Laag materiaalrisico en/of verlaagde kans op vezelvrijgave
---------------------------------	--

Gebondenheid	Categorie 1: hechtgebonden in oorsprong
Asbestsoort (vezeltype)	Crocidoliet aanwezig
Asbestconcentratie	Laag (< 50%)
Afschermingsgraad van het gehele materiaal	Geheel of deels (ook) vrij aan de binnenlucht
Toestand van het materiaal	Onbeschadigd, niet verweerd

Beschrijving	Bakeliet - elektrische installatie
Omgeving	Binnen
Primaire drager	Communicatie en elektrische infrastructuur en uitrusting
Asbestmateriaal	Plaat, paneel, tablet - Type Bakeliet
Bindmiddel van asbestmateriaal	Kunststof of -hars
Gebondenheid op basis van bindmiddel	Hecht
Hoeveelheid (oppervlakte - dikte - aantal)	• 1,00 m ² - 15,00 cm - 1 stuk
Totaal volume	0,15 m ³
Eenvoudig bereikbaar	Ja
Bevestigingswijze	• Geschroefd
Identificatiemethode	Vaststelling zonder monsternamen
Destructieve handeling voor identificatie	Nee
Opmerking	Betreft alle bakelieten schakelmateriaal + verdeelkasten in het pand.

- Zorg voor een veilig beheer. Vermijd het beschadigen van het asbestmateriaal. Controleer de toestand jaarlijks op wijzigingen.

- Eenvoudige handelingen: mag via doe-het-zelf of door werknemer(s) met opleidingsattest eenvoudige handelingen
De bakelieten omkasting kan zonder deze te breken, verwijderd / losgeschroeft worden.

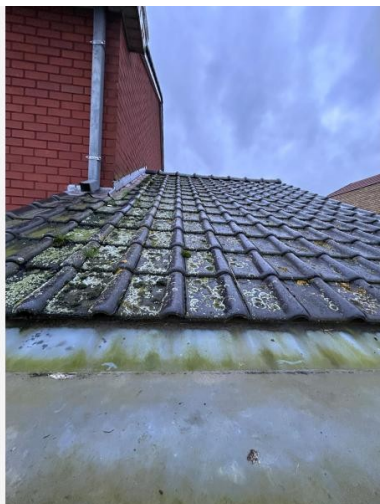
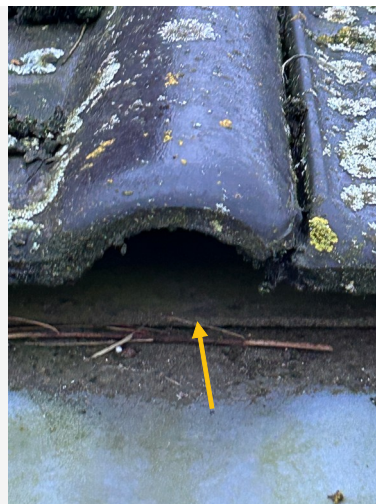
Het asbestmateriaal valt onder de mijlpaal van 2040.

Zorgvuldig beheren

Eindbeoordeling materiaalrisico	Laag materiaalrisico en/of verlaagde kans op vezelvrijgave
---------------------------------	--

Gebondenheid	Categorie 1: hechtgebonden in oorsprong
Asbestsoort (vezeltype)	Crocidoliet aanwezig
Asbestconcentratie	Laag (< 50%)
Afschermingsgraad van het gehele materiaal	Geheel of deels (ook) vrij aan de binnenlucht
Toestand van het materiaal	Onbeschadigd, niet verweerd

Beschrijving	Onderdak platen (Menuiserite)
Omgeving	Binnen
Primaire drager	Schuin dak
Asbestmateriaal	Plaat, paneel, tablet - Type Menuiserite
Bindmiddel van asbestmateriaal	Cement
Gebondenheid op basis van bindmiddel	Hecht
Hoeveelheid (oppervlakte - dikte - aantal)	<ul style="list-style-type: none">• 10,00 m² - 0,32 cm - 1 stuk
Totaal volume	0,032 m ³
Eenvoudig bereikbaar	Nee <ul style="list-style-type: none">• Het asbestmateriaal is bedekt (uitgezonderd laag verf, coating, behang, kunststof, textiel) en het wegnemen van het bedekkende materiaal kan niet zonder het bedekkende materiaal te beschadigen.
Bevestigingswijze	<ul style="list-style-type: none">• Genageld, geniet
Identificatiemethode	Vaststelling zonder monsternamen
Destructieve handeling voor identificatie	Nee

- Zorg voor een veilig beheer en verwijder dit asbestmateriaal wanneer het bij werken eenvoudig bereikbaar wordt. Controleer de toestand jaarlijks op wijzigingen.

- Eenvoudige handelingen: mag via doe-het-zelf of door werknemer(s) met opleidingsattest eenvoudige handelingen
De platen kunnen tijdens werkzaamheden zonder deze te beschadigen, verwijderd worden. Draag de gepaste PBM's.
- Eenvoudige handelingen: enkel door erkend asbestverwijderaar
De platen kunnen tijdens werkzaamheden zonder deze te beschadigen, verwijderd worden. Draag de gepaste PBM's.

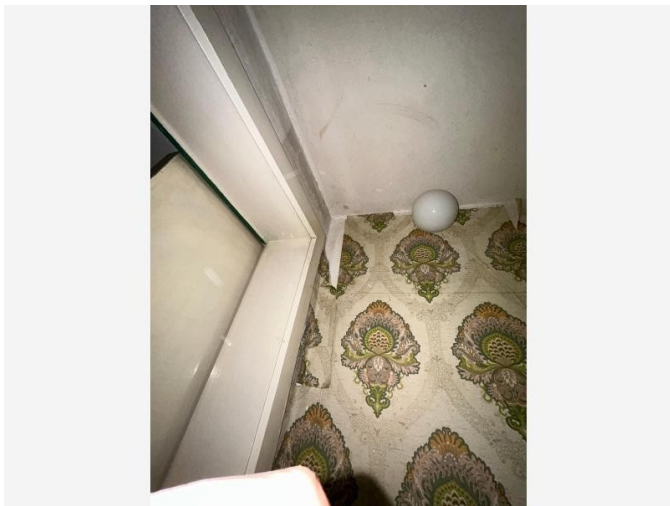
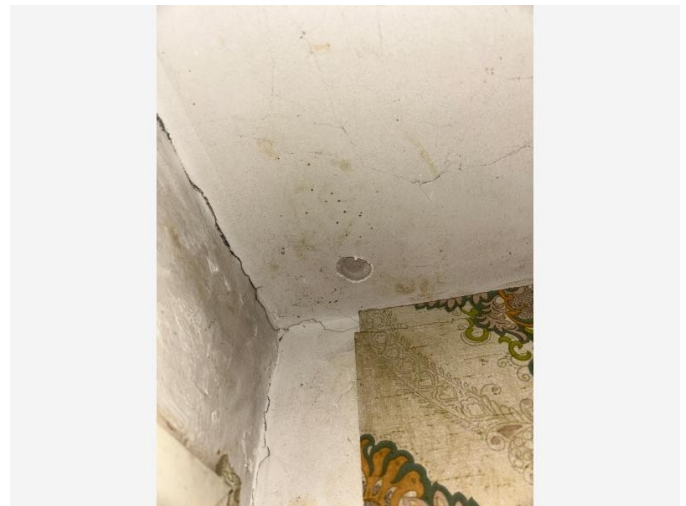
Fiche 7: Pleisterwerk plafonds

Geen asbest

#	Type	Referentie	Resultaat
7.1	Mengmonster	02	Geen asbest

Beschrijving	Pleisterwerk plafonds
Omgeving	Binnen
Primaire drager	Plafond
Bindmiddel van materiaal	Gips - kalk
Gebondenheid op basis van bindmiddel	Niet-hechtgebonden
Hoeveelheid (oppervlakte - dikte - aantal)	• 85,00 m ² - 1,00 cm - 1 stuk
Totaal volume	0,85 m ³
Identificatiemethode	Vaststelling met monsternamen
Destructieve handeling voor identificatie	Nee
Opmerking	Alle plafonds zijn bepleisterd.

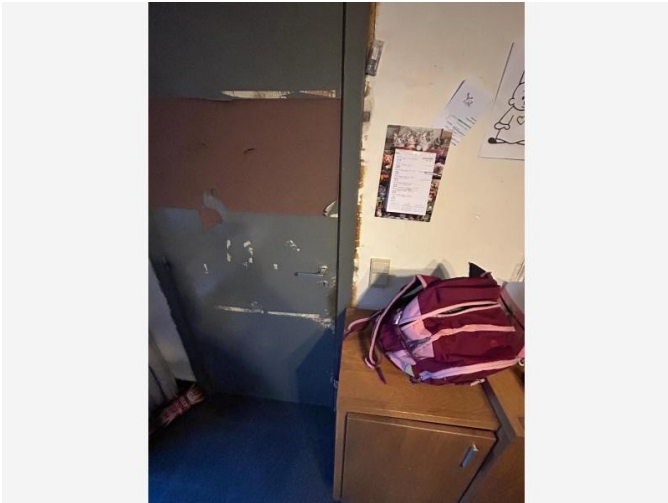
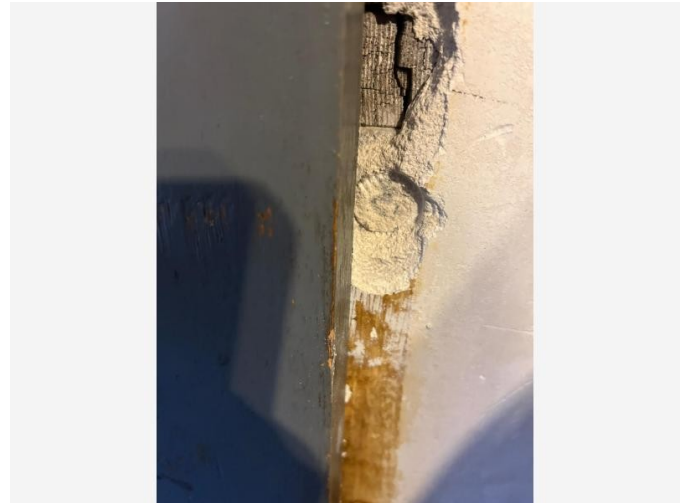
Fiche 8: Pleisterwerk wanden

Geen asbest

#	Type	Referentie	Resultaat
8.1	Mengmonster	01	Geen asbest

Beschrijving	Pleisterwerk wanden
Omgeving	Binnen
Primaire drager	Binnenwand
Bindmiddel van materiaal	Gips - kalk
Gebondenheid op basis van bindmiddel	Niet-hechtgebonden
Hoeveelheid (oppervlakte - dikte - aantal)	• 240,00 m ² - 1,00 cm - 1 stuk
Totaal volume	2,40 m ³
Identificatiemethode	Vaststelling met monstername
Destructieve handeling voor identificatie	Nee
Opmerking	Alle wanden zijn bepleisterd.
