# Asbestinventarisatattest

Poperingseweg 450, 8908 Ieper

Attestnummer : 20260424-000424.000

Uitgegeven op : 24.04.2026

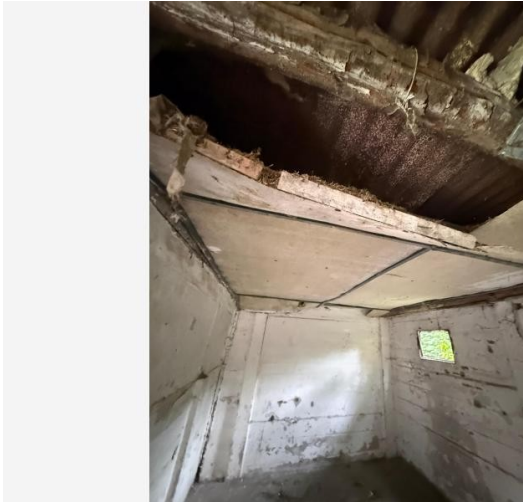
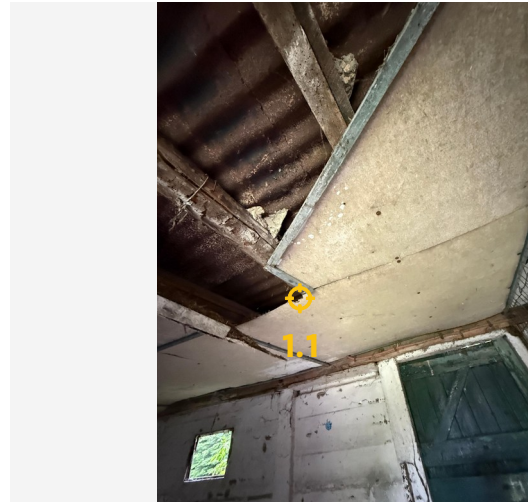
# Fiche 1: plafondplaten (Menuiserite) staalname asbesthoudend

| Eindbeoordeling materiaalrisico | Zeer laag materiaalrisico en/of zeer lage kans op vezelvrijgave |

| Gebondenheid | Categorie 1: hechtgebonden in oorsprong |
| Asbestsoort (vezeltype) | Alleen chrysotiel aanwezig |
| Asbestconcentratie | Laag (< 50%) |
| Afschermingsgraad van het gehele materiaal | Niet-stootvaste afscherming |
| Toestand van het materiaal | Licht beschadigd, licht verweerd. Intacte calciumsilicaatplaat of materiaal met categorie 3-gebondenheid |

| # | Type | Referentie | Resultaat |
|---|---|---|---|
| 1.1 | Puntmonster | 07 | Chrysotiel |

| Hoeveelheid (oppervlakte - dikte - aantal) | <ul style="list-style-type: none"><li>• 10,00 m<sup>2</sup> - 0,32 cm - 1 stuk</li></ul> |

Het asbestmateriaal valt onder de mijlpaal van 2040.

Zorgvuldig beheren

- Zorg voor een veilig beheer en verwijder dit asbestmateriaal wanneer het bij werken eenvoudig bereikbaar wordt. Controleer de toestand jaarlijks op wijzigingen.

- Eenvoudige handelingen: mag via doe-het-zelf of door werknemer(s) met opleidingsattest eenvoudige handelingen  
De platen kunnen tijdens werkzaamheden zonder deze te beschadigen, verwijderd worden. Dit mag via eenvoudige handelingen verwijderd worden. Draag de gepaste PBM's. Raadpleeg volgende link:

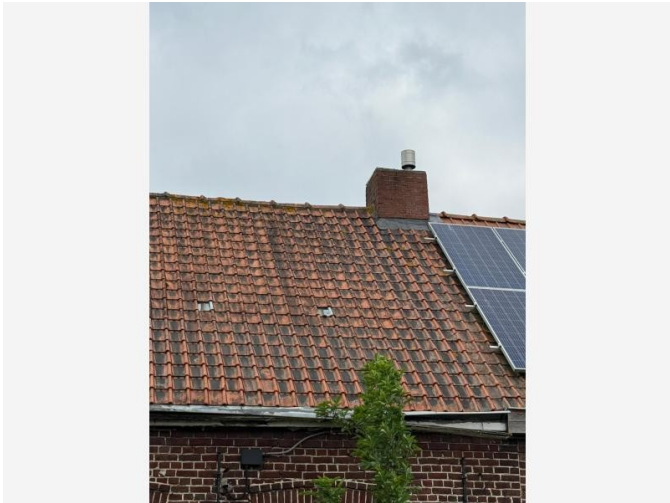
*Situeringsfoto*

#### Tijdelijke beperking

**Reden:** Het te onderzoeken materiaal situeert zich hoger dan 3,50 m te rekenen vanaf een veilige ondergrond

**Uitleg van de asbestdeskundige:** Door de hoogte en de binnenaafwerking kon de binnenkant van de schouw niet worden geïnspecteerd.

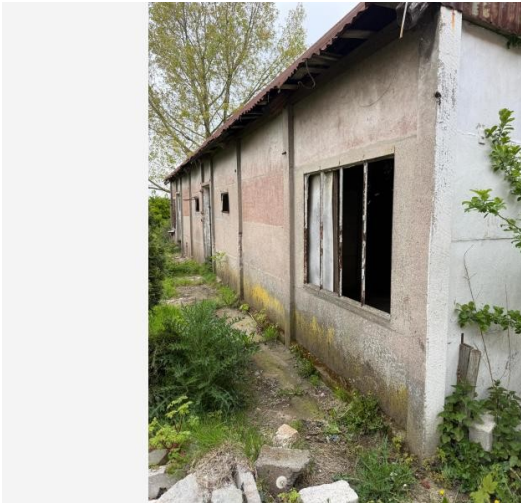
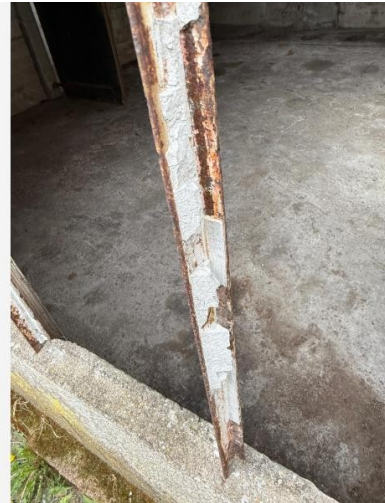
## Fiche 7: Mastiek monster geen asbest (loods)

Geen asbest

| # | Type | Referentie | Resultaat |
|---|---|---|---|
| 7.1 | Puntmonster | 03.1 | Geen asbest |

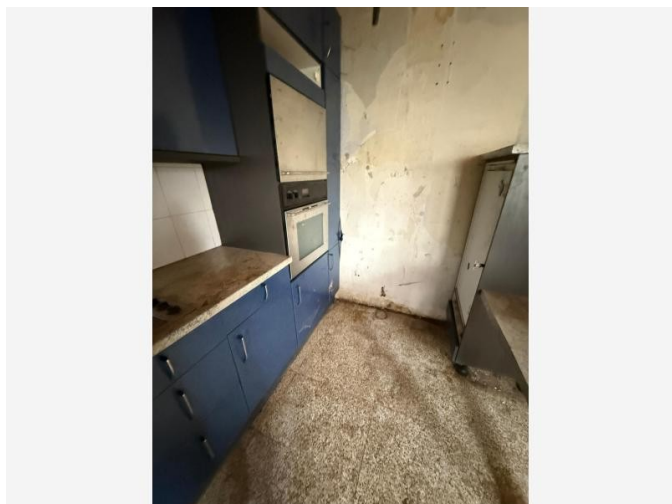
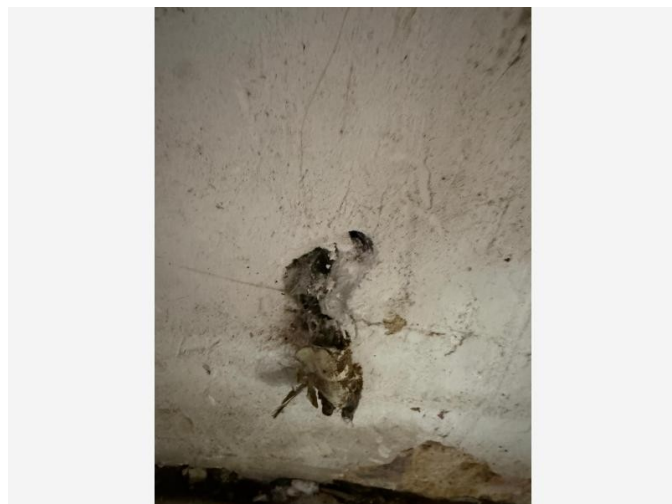
## Fiche 8: Pleisterwerk wanden

Geen asbest

| # | Type | Referentie | Resultaat |
|---|---|---|---|
| 8.1 | Mengmonster | 01 | Geen asbest |

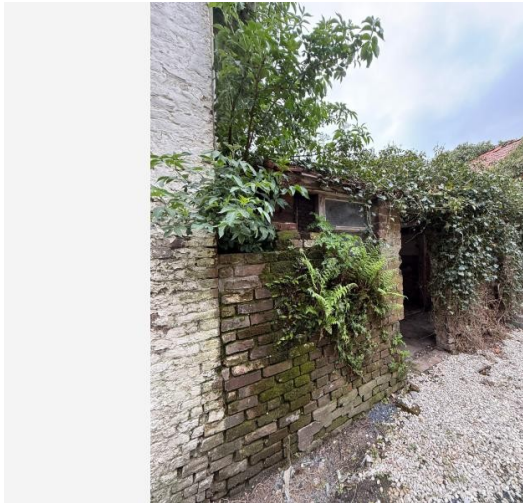
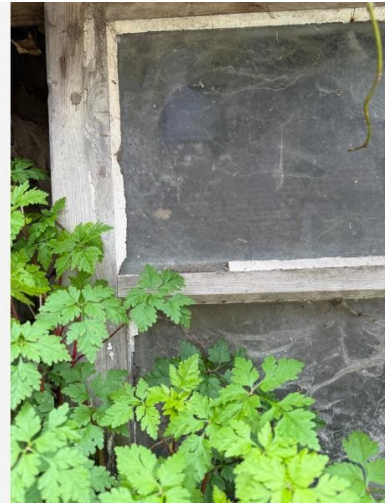
Geen asbest

| # | Type | Referentie | Resultaat |
|---|---|---|---|
| 9.1 | Puntmonster | 03.2 | Geen asbest |

| Beschrijving | Mastiek monster geen asbest (bijgebouw) |

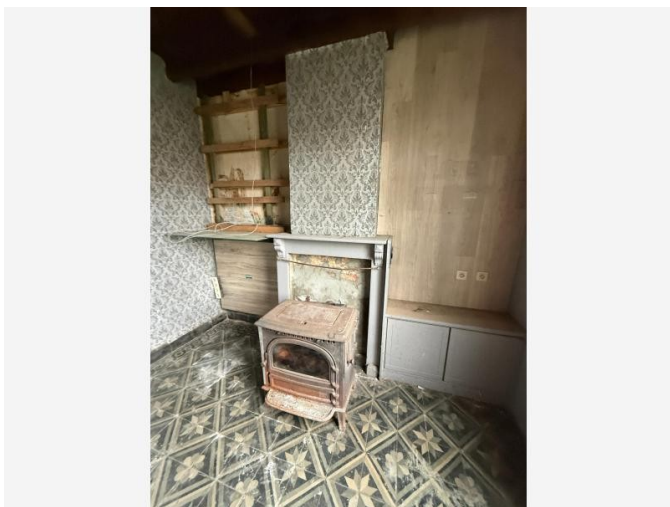
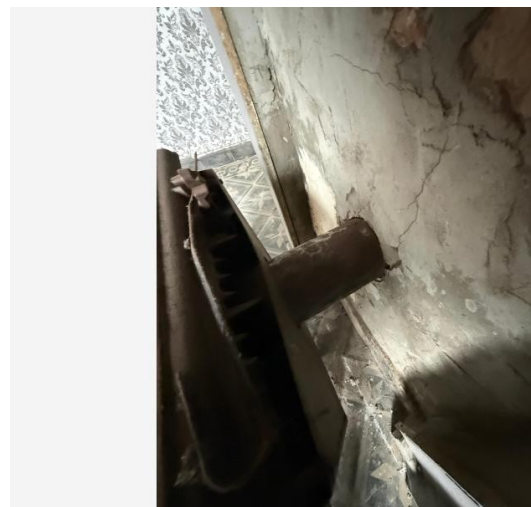
### Fiche 14: Doorvoer

De asbestdeskundige controleert tijdens het onderzoek altijd bepaalde ruimtes en materialen die vaak asbest bevatten. Volgende onderdelen kon de asbestdeskundige echter niet onderzoeken. Het is dus mogelijk dat hier asbesthoudende materialen aanwezig zijn.

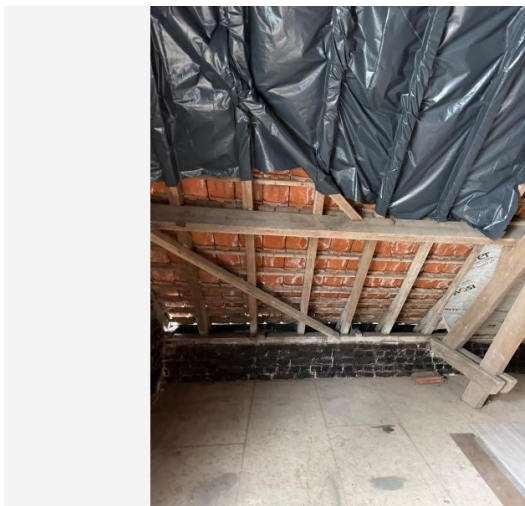
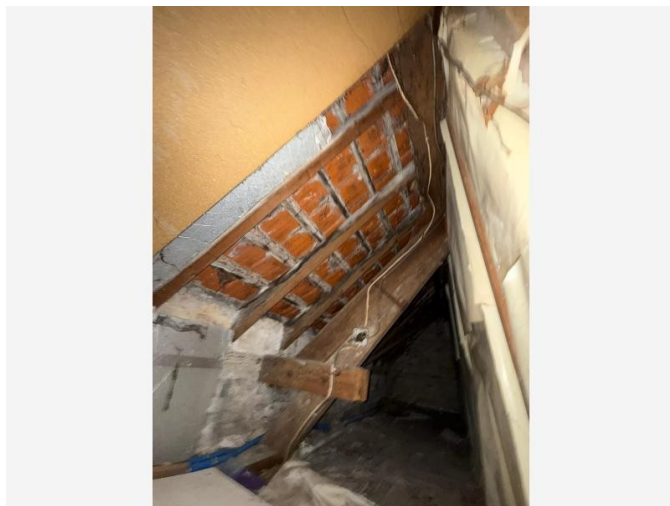
## Fiche 16: Geen onderdakplaten

| Beschrijving | Notitie | Terug te vinden op plannen |
|---|---|---|
| Fiche 16: Geen onderdakplaten | Er werd geen onderdak vastgesteld. Door de binnenaafwerking en moeilijkbereikbare dak kon dit niet overal worden geïnspecteerd volgens de minimaal verplichte handelingen voor het asbestattest. | Plan 1.2: Woning plan<br>Plan 3.2: Zolder / dakverdieping |
