Asbestinventarisatetest

Walbrugstraat 10, 8020 Oostkamp

Attestnummer : 20251013-000483.000

Uitgegeven op : 13.10.2025

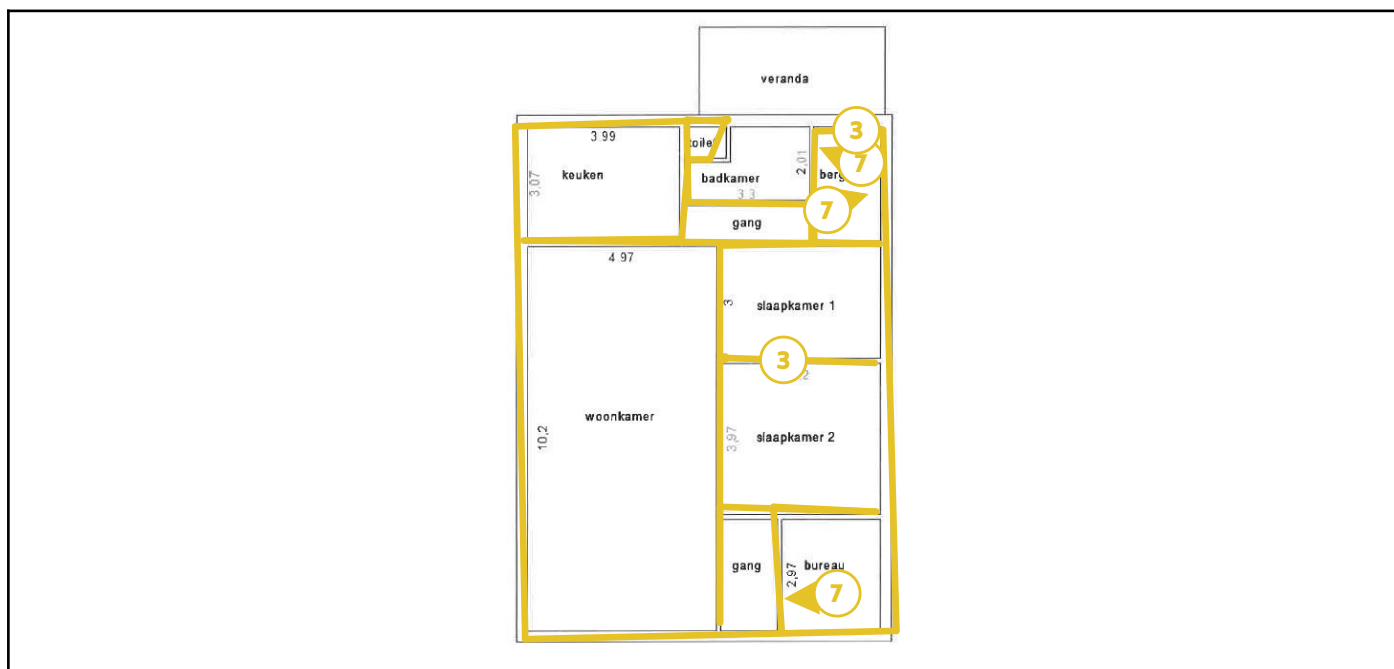
Plan 1.1: Grondplan

Beschrijving	Type	Actie
3. Pleister muren	Asbestmateriaal	Zorgvuldig beheren
7. Bakelieten toepassingen	Asbestmateriaal	Zorgvuldig beheren

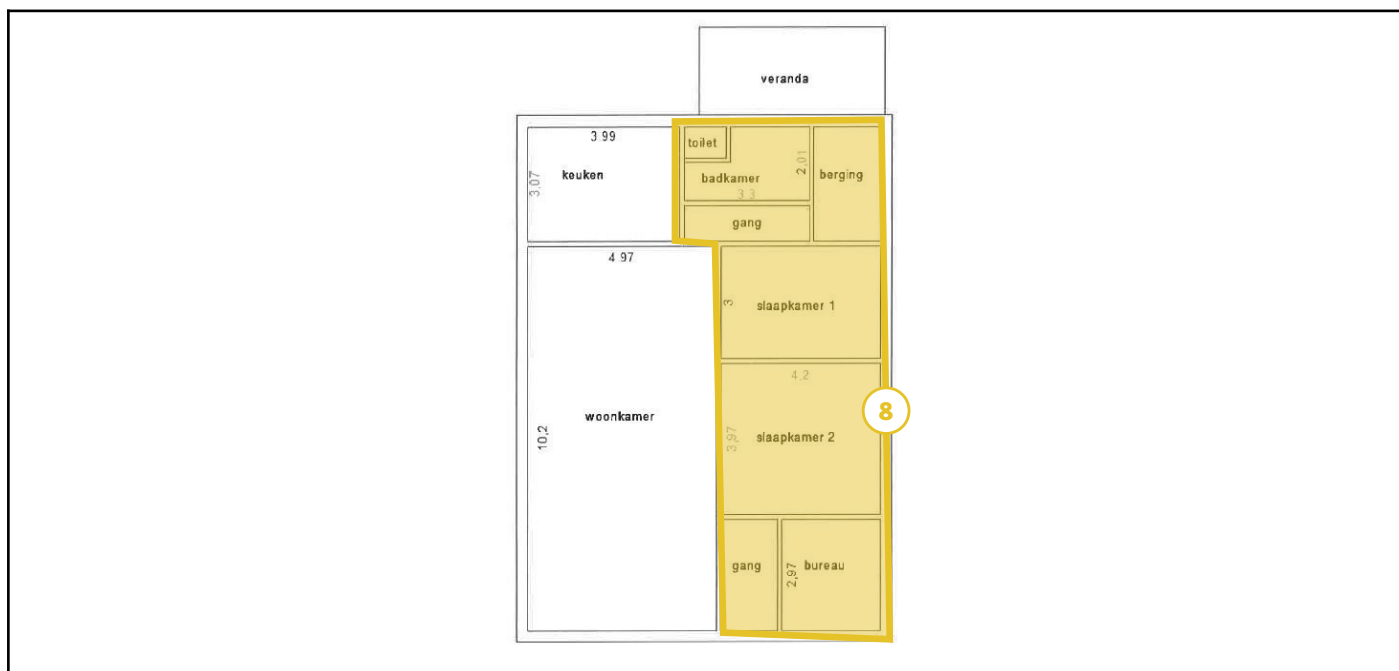
Plan 1.2: Grondplan

Beschrijving	Type	Actie
8. Pleisterwerk plafond	Asbestmateriaal	Zorgvuldig beheren

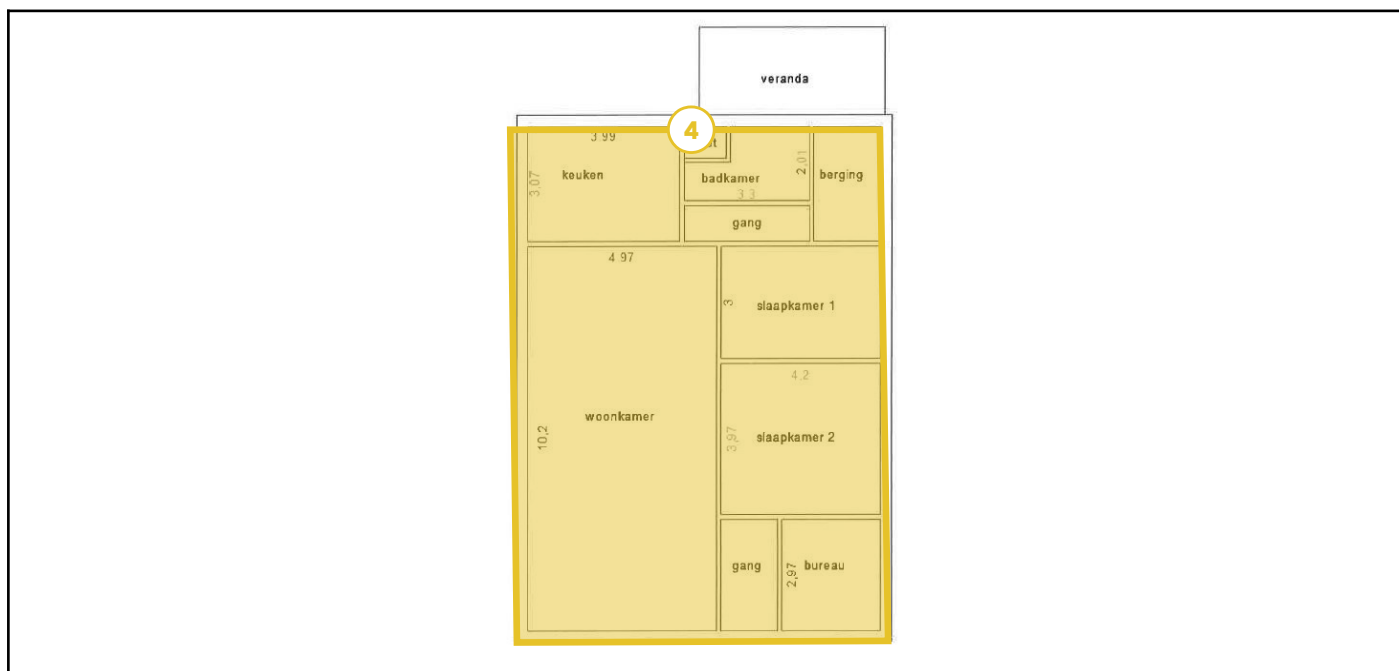
Plan 1.3: Grondplan

Beschrijving	Type	Actie
4. Roofing zolder	Asbestmateriaal	Zorgvuldig beheren

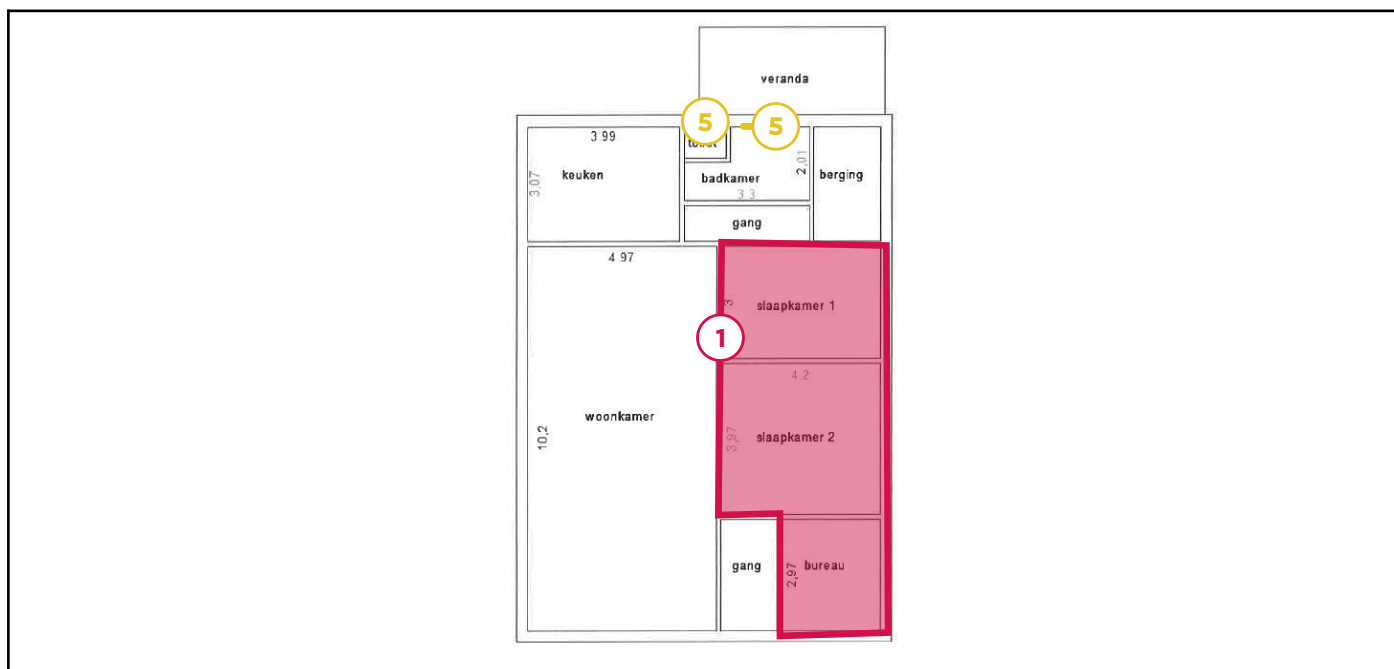
Plan 1.4: Grondplan

Beschrijving	Type	Actie
1. Vinyl slaapkamers	Asbestmateriaal	Dringend verwijderen
5. Mastiek	Asbestmateriaal	Zorgvuldig beheren

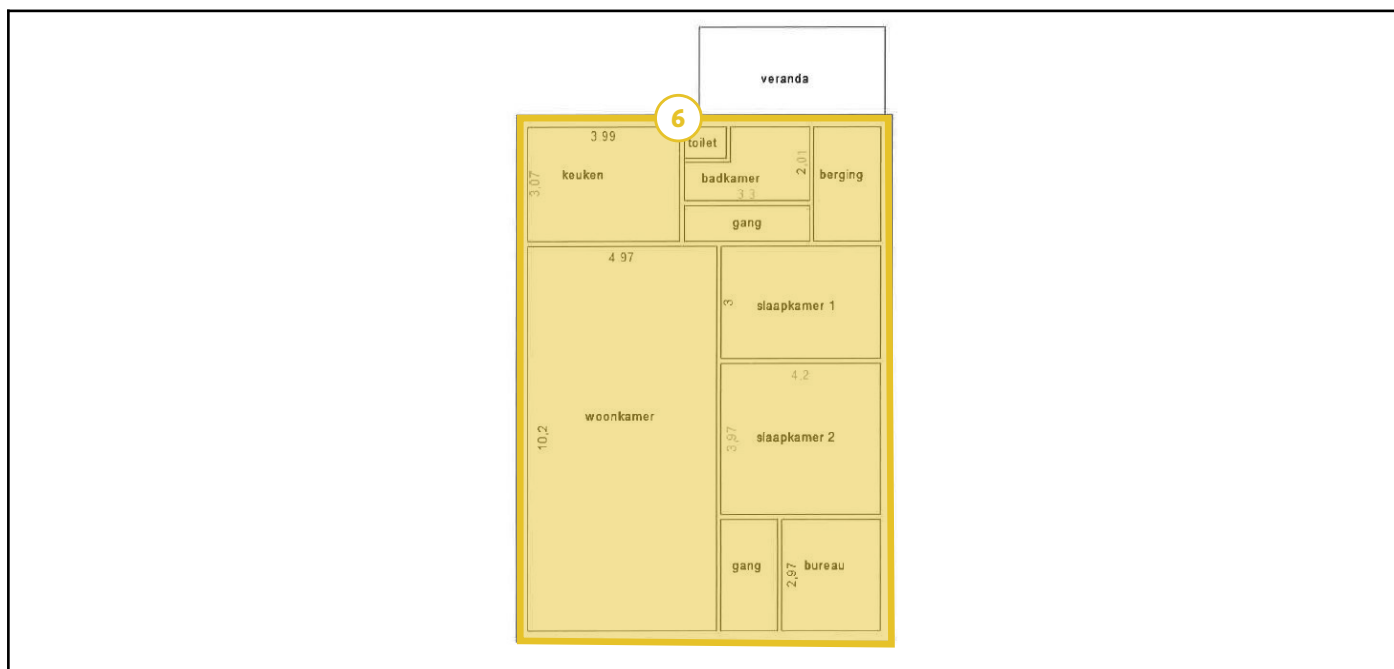
Plan 1.5: Grondplan

Beschrijving	Type	Actie
6. Onderdak	Asbestmateriaal	Zorgvuldig beheren

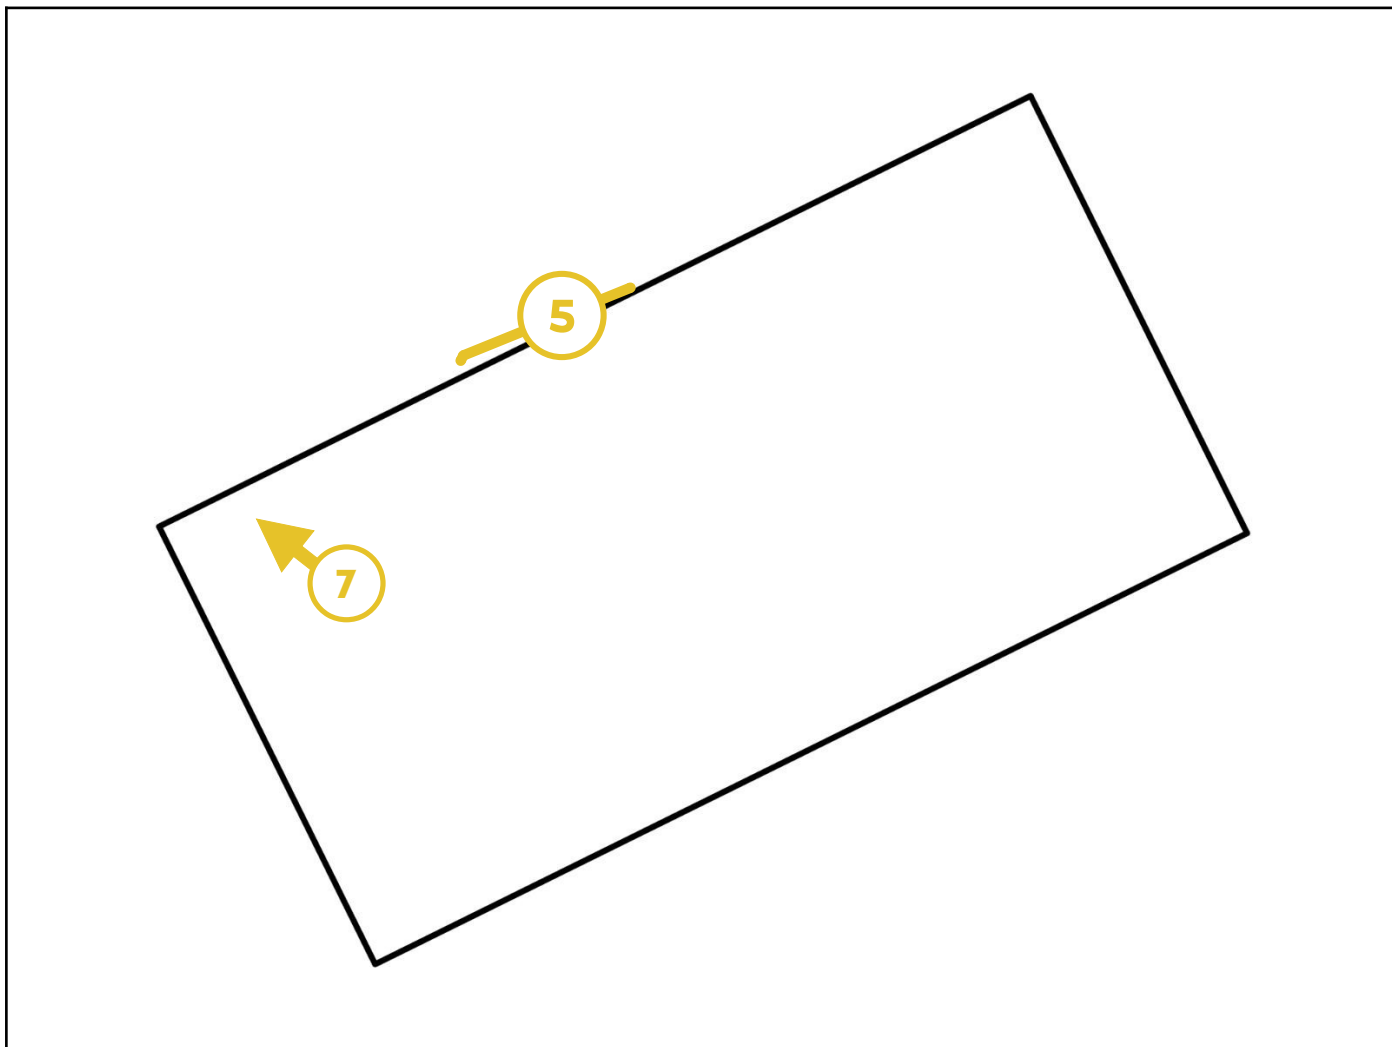
Plan 2.1: Garage plan

Beschrijving	Type	Actie
5. Mastiek	Asbestmateriaal	Zorgvuldig beheren
7. Bakelieten toepassingen	Asbestmateriaal	Zorgvuldig beheren

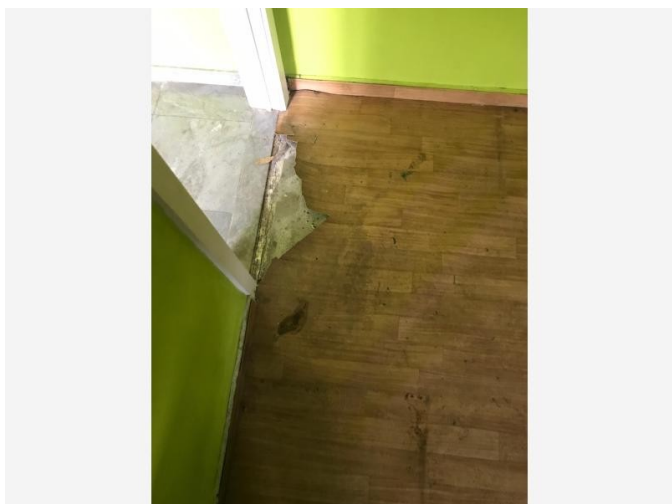
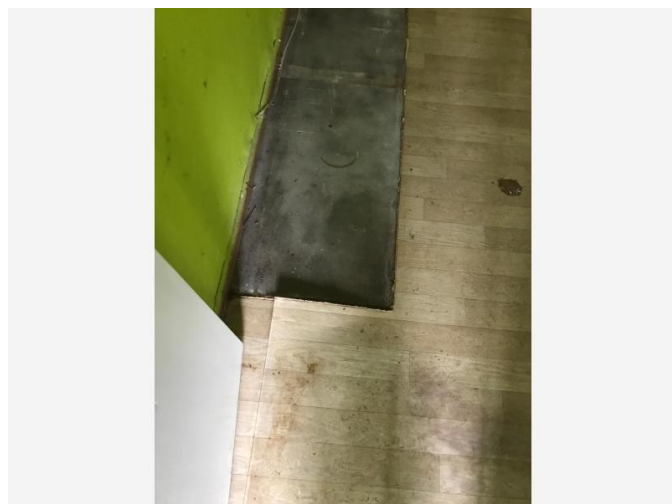
Het asbestmateriaal valt onder de mijlpaal van 2034.

Eindbeoordeling materiaalrisico	Hoog materiaalrisico en/of hoge kans op vezelvrijgave
---------------------------------	---

Gebondenheid	Categorie 2: niet-hechtgebonden met matrix
Asbestsoort (vezeltype)	Crocidoliet aanwezig
Asbestconcentratie	Hoog ($\geq 50\%$)
Afschermingsgraad van het gehele materiaal	Geheel of deels (ook) vrij aan de binnenlucht
Toestand van het materiaal	Matig beschadigd, matig verweerd

Beschrijving	Vinyl slaapkamers
Omgeving	Binnen
Primaire drager	Vloer-plafondopening (luik, ...)
Asbestmateriaal	Prefab - afwerking - Vloerzeil
Bindmiddel van asbestmateriaal	Karton - papier - viltachtig
Gebondenheid op basis van bindmiddel	Niet-hechtgebonden
Hoeveelheid (oppervlakte - aantal)	<ul style="list-style-type: none">• 30,00 m² - 1 stuk
Totale oppervlakte	30,00 m ²
Eenvoudig bereikbaar	Ja
Bevestigingswijze	<ul style="list-style-type: none">• Los (al dan niet bedekt)
Identificatiemethode	Vaststelling zonder monstername Motivatie: Op vraag van de eigenaar-opdrachtgever werd geen monstername uitgevoerd
Destructieve handeling voor identificatie	Nee

- Verwijder dit asbestmateriaal zo snel mogelijk. Volg de toestand goed op.
- Voer bijkomende staalname(s) uit.

- Hermetische zone (erkend asbestverwijderaar)
Er is een groot risico op vezelvrijgave bij verwijdering.
Voor meer info ga naar <https://ovam.vlaanderen.be/wie-mag-wat-verwijderen>
Na fixatie of overvloedig bevochtigen kan de toepassing verwijderd worden zonder breken.
Bij het verwijderen dienen de nodige PBM's (minimaal mondk masker type FFP3, wegwerpoveral Cat III type 56, voldoende sterke wegwerphandschoenen en eenvoudig

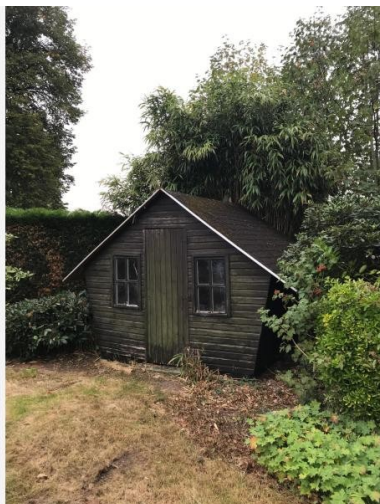
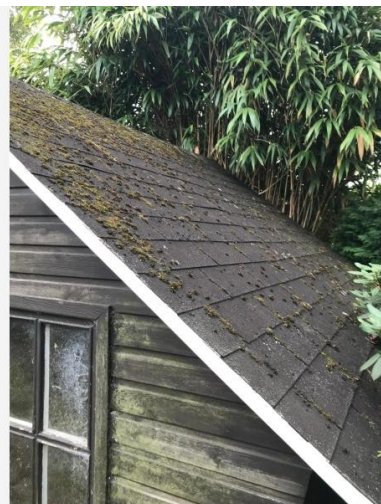
Eindbeoordeling materiaalrisico	Zeer laag materiaalrisico en/of zeer lage kans op vezelvrijgave
---------------------------------	---

Gebondenheid	Categorie 1: hechtgebonden in oorsprong
Asbestsoort (vezeltype)	Alleen chrysotiel
Asbestconcentratie	Laag (< 50%)
Afschermingsgraad van het gehele materiaal	Geheel of deels vrij aan de buitenlucht
Toestand van het materiaal	Onbeschadigd, niet verweerd

Beschrijving	Roofing tuinhuis
Omgeving	Buiten
Primaire drager	Schuin dak
Asbestmateriaal	Dak- en gevelbekleding - Roofing
Bindmiddel van asbestmateriaal	Bitumen (roofing, teer, asfalt)
Gebondenheid op basis van bindmiddel	Hecht
Hoeveelheid (oppervlakte - aantal)	<ul style="list-style-type: none">• 15,00 m² - 1 stuk
Totale oppervlakte	15,00 m ²
Eenvoudig bereikbaar	Ja
Bevestigingswijze	<ul style="list-style-type: none">• Genageld, geniet
Identificatiemethode	Vaststelling zonder monstername Motivatie: Op vraag van de eigenaar-opdrachtgever werd geen monstername uitgevoerd
Destructieve handeling voor identificatie	Nee

- Zorg voor een veilig beheer. Vermijd het beschadigen van het asbestmateriaal. Controleer de toestand jaarlijks op wijzigingen.
- Voer bijkomende staalname(s) uit.

- Eenvoudige handelingen: mag via doe-het-zelf of door werknemer(s) met opleidingsattest eenvoudige handelingen
Er is geen groot risico op vezelvrijgave bij verwijdering.

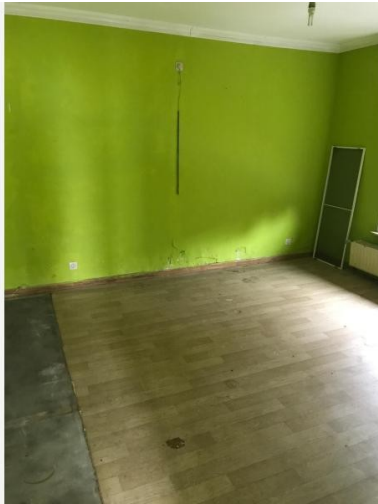
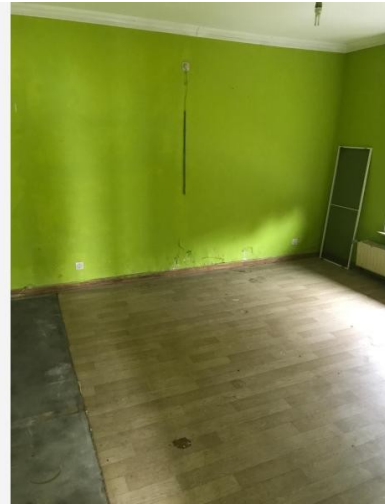
Eindbeoordeling materiaalrisico	Laag materiaalrisico en/of verlaagde kans op vezelvrijgave
---------------------------------	--

Gebondenheid	Categorie 2: niet-hechtgebonden met matrix
Asbestsoort (vezeltype)	Amfibool aanwezig, uitgezonderd crocidoliet
Asbestconcentratie	Laag (< 50%)
Afschermingsgraad van het gehele materiaal	Geheel of deels (ook) vrij aan de binnenlucht
Toestand van het materiaal	Onbeschadigd, niet verweerd

Beschrijving	Pleister muren
Omgeving	Binnen
Primaire drager	Binnenwand
Asbestmateriaal	In-situ afwerkingslagen - Pleisterwerk (wand, plafond, ...)
Bindmiddel van asbestmateriaal	Gips - kalk
Gebondenheid op basis van bindmiddel	Niet-hechtgebonden
Hoeveelheid (oppervlakte - dikte - aantal)	• 225,00 m ² - 1,00 cm - 1 stuk
Totaal volume	2,25 m ³
Eenvoudig bereikbaar	Ja
Bevestigingswijze	• Verlijmd, ingegoten, versmeerd
Identificatiemethode	Vaststelling zonder monstername Motivatie: Op vraag van de eigenaar-opdrachtgever werd geen monstername uitgevoerd
Destructieve handeling voor identificatie	Nee

- Zorg voor een veilig beheer. Vermijd het beschadigen van het asbestmateriaal. Controleer de toestand jaarlijks op wijzigingen.
- Voer bijkomende staalname(s) uit.

- Hermetische zone (erkend asbestverwijderaar)
De verwijdering van pleisterwerk brengt een groot risico op vezelvrijgave met zich mee.
Voor meer info ga naar <https://ovam.vlaanderen.be/wie-mag-wat-verwijderen>
Na fixatie of overvloedig bevochtigen kan de toepassing verwijderd worden zonder breken.
Bij het verwijderen dienen de nodige PBM's (minimaal mondkmasker type FFP3, wegwerpoveral Cat III type 56, voldoende sterke wegwerphandschoenen en eenvoudig

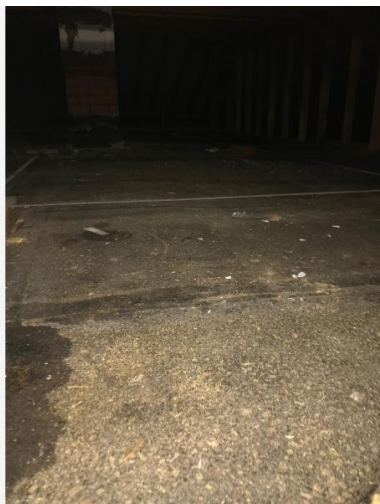
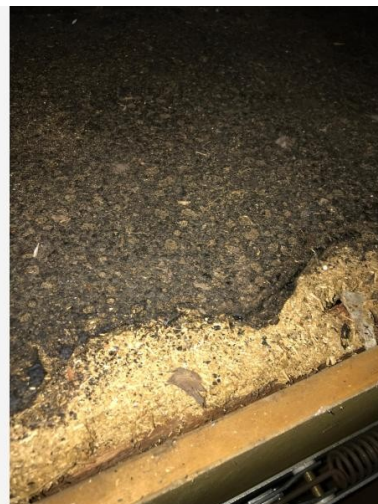
Eindbeoordeling materiaalrisico	Laag materiaalrisico en/of verlaagde kans op vezelvrijgave
---------------------------------	--

Gebondenheid	Categorie 1: hechtgebonden in oorsprong
Asbestsoort (vezeltype)	Alleen chrysotiel
Asbestconcentratie	Laag (< 50%)
Afschermingsgraad van het gehele materiaal	Geheel of deels (ook) vrij aan de binnenlucht
Toestand van het materiaal	Licht beschadigd, licht verweerd. Intact calciumsilicaatmateriaal of categorie III 'gebondenheid'

Beschrijving	Roofing zolder
Omgeving	Binnen
Primaire drager	Vloer
Asbestmateriaal	Dak- en gevelbekleding - Roofing
Bindmiddel van asbestmateriaal	Bitumen (roofing, teer, asfalt)
Gebondenheid op basis van bindmiddel	Hecht
Hoeveelheid (oppervlakte - aantal)	<ul style="list-style-type: none">• 141,00 m² - 1 stuk
Totale oppervlakte	141,00 m ²
Eenvoudig bereikbaar	Ja
Bevestigingswijze	<ul style="list-style-type: none">• Verlijmd, ingegoten, versmeerd
Identificatiemethode	Vaststelling zonder monstername Motivatie: Op vraag van de eigenaar-opdrachtgever werd geen monstername uitgevoerd
Destructieve handeling voor identificatie	Nee

- Zorg voor een veilig beheer. Vermijd het beschadigen van het asbestmateriaal. Controleer de toestand jaarlijks op wijzigingen.
- Voer bijkomende staalname(s) uit.

- Eenvoudige handelingen: mag via doe-het-zelf of door werknemer(s) met opleidingsattest eenvoudige handelingen
Roofing mag verwijderd worden met eenvoudige handelingen.

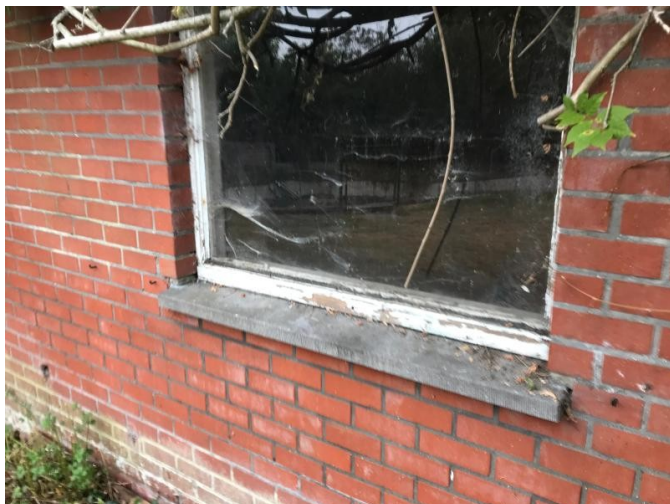
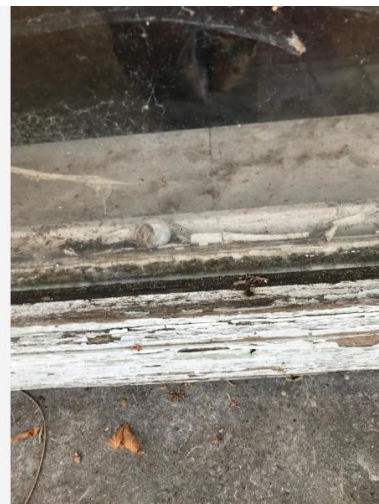
Eindbeoordeling materiaalrisico	Laag materiaalrisico en/of verlaagde kans op vezelvrijgave
---------------------------------	--

Gebondenheid	Categorie 1: hechtgebonden in oorsprong
Asbestsoort (vezeltype)	Amfibool aanwezig, uitgezonderd crocidoliet
Asbestconcentratie	Laag (< 50%)
Afschermingsgraad van het gehele materiaal	Geheel of deels (ook) vrij aan de binnenlucht
Toestand van het materiaal	Licht beschadigd, licht verweerd. Intact calciumsilicaatmateriaal of categorie III 'gebondenheid'

Beschrijving	Mastiek
Omgeving	Grenst aan binnen- en buitenlucht
Primaire drager	Wandopening verticaal (raam, deur, ...)
Asbestmateriaal	In-situ afwerkingslagen - Pasta, stopverf, voegsel, stopsel, vulsel, mastiek, katten, ...
Bindmiddel van asbestmateriaal	Kitten, mastiek, pasta
Gebondenheid op basis van bindmiddel	Hecht
Hoeveelheid (gewicht - aantal)	<ul style="list-style-type: none">• 2,97 kg - 1 stuk
Totaal gewicht	2,97 kg
Eenvoudig bereikbaar	Ja
Bevestigingswijze	<ul style="list-style-type: none">• Verlijmd, ingegoten, versmeerd
Identificatiemethode	Vaststelling zonder monsternamen
Destructieve handeling voor identificatie	Nee

- Zorg voor een veilig beheer. Vermijd het beschadigen van het asbestmateriaal. Controleer de toestand jaarlijks op wijzigingen.
- Voer bijkomende staalname(s) uit.

- Eenvoudige handelingen: mag via doe-het-zelf of door werknemer(s) met opleidingsattest eenvoudige handelingen
Er is geen groot risico op vezelvrijgave bij verwijdering.

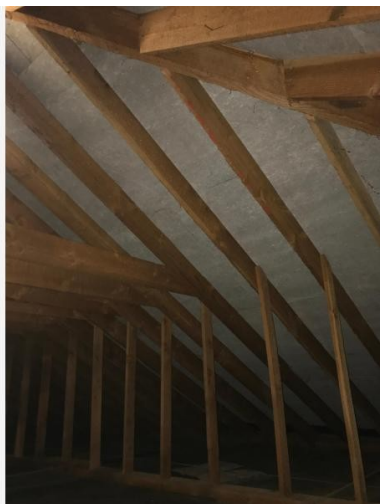
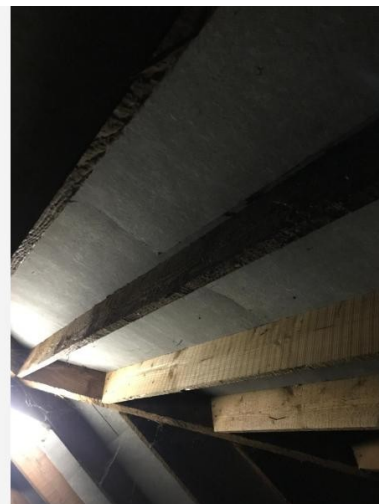
Eindbeoordeling materiaalrisico	Laag materiaalrisico en/of verlaagde kans op vezelvrijgave
---------------------------------	--

Gebondenheid	Categorie 1: hechtgebonden in oorsprong
Asbestsoort (vezeltype)	Crocidoliet aanwezig
Asbestconcentratie	Laag (< 50%)
Afschermingsgraad van het gehele materiaal	Geheel of deels (ook) vrij aan de binnenlucht
Toestand van het materiaal	Onbeschadigd, niet verweerd

Beschrijving	Onderdak
Omgeving	Binnen
Primaire drager	Schuin dak
Asbestmateriaal	Dak- en gevelbekleding - Plaat
Bindmiddel van asbestmateriaal	Cement
Gebondenheid op basis van bindmiddel	Hecht
Hoeveelheid (oppervlakte - dikte - aantal)	<ul style="list-style-type: none">• 175,00 m² - 1,00 cm - 1 stuk
Totaal volume	1,75 m ³
Eenvoudig bereikbaar	Nee <ul style="list-style-type: none">• Het asbestmateriaal is bedekt (uitgezonderd laag verf, coating, behang, kunststof, textiel) en het wegnemen van het bedekkende materiaal kan niet zonder het bedekkende materiaal te beschadigen.
Bevestigingswijze	<ul style="list-style-type: none">• Genageld, geniet
Identificatiemethode	Vaststelling zonder monsternamen
Destructieve handeling voor identificatie	Nee

- Zorg voor een veilig beheer en verwijder dit asbestmateriaal wanneer het bij werken eenvoudig bereikbaar wordt. Controleer de toestand jaarlijks op wijzigingen.
- Voer bijkomende staalname(s) uit.

- Eenvoudige handelingen: mag via doe-het-zelf of door werknemer(s) met opleidingsattest eenvoudige handelingen
Er is geen groot risico op vezelvrijgave bij verwijdering.

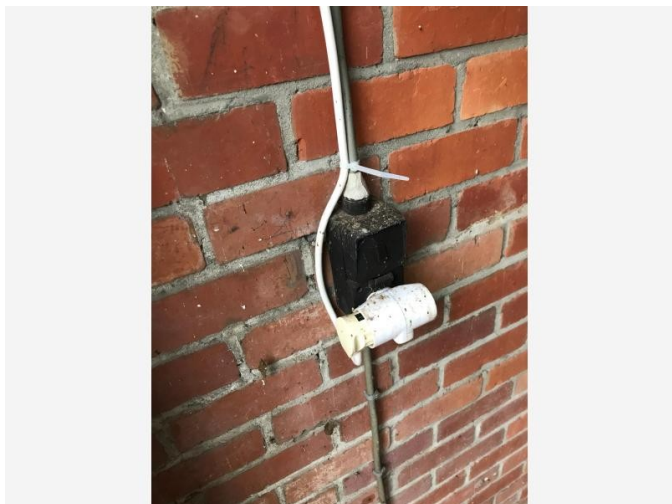
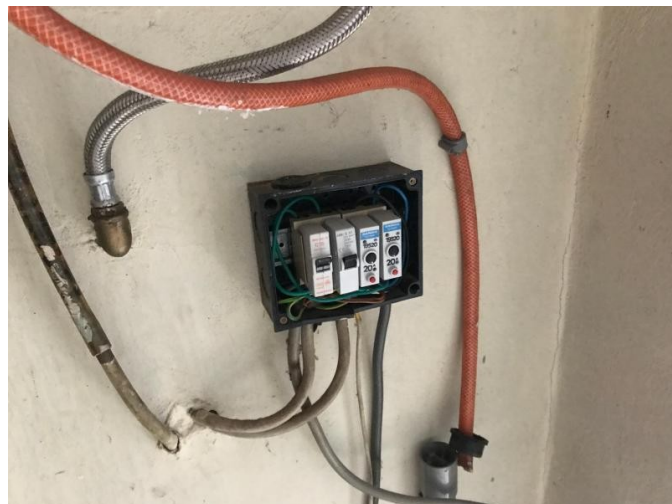
Eindbeoordeling materiaalrisico	Laag materiaalrisico en/of verlaagde kans op vezelvrijgave
---------------------------------	--

Gebondenheid	Categorie 1: hechtgebonden in oorsprong
Asbestsoort (vezeltype)	Crocidoliet aanwezig
Asbestconcentratie	Laag (< 50%)
Afschermingsgraad van het gehele materiaal	Geheel of deels (ook) vrij aan de binnenlucht
Toestand van het materiaal	Onbeschadigd, niet verweerd

Beschrijving	Bakelieten toepassingen
Omgeving	Binnen
Primaire drager	Communicatie en elektrische infrastructuur en uitrusting
Asbestmateriaal	Plaat, paneel, tablet - Type Bakeliet
Bindmiddel van asbestmateriaal	Kunststof of -hars
Gebondenheid op basis van bindmiddel	Hecht
Hoeveelheid (oppervlakte - dikte - aantal)	• 0,50 m ² - 1,00 cm - 1 stuk
Totaal volume	0,005 m ³
Eenvoudig bereikbaar	Ja
Bevestigingswijze	• Geschroefd
Identificatiemethode	Vaststelling zonder monstername
Destructieve handeling voor identificatie	Nee

- Zorg voor een veilig beheer. Vermijd het beschadigen van het asbestmateriaal. Controleer de toestand jaarlijks op wijzigingen.
- Voer bijkomende staalname(s) uit.

- Eenvoudige handelingen: mag via doe-het-zelf of door werknemer(s) met opleidingsattest eenvoudige handelingen
De bakelieten toepassing kunnen verwijderd worden zonder risico op vezelvrijgave.

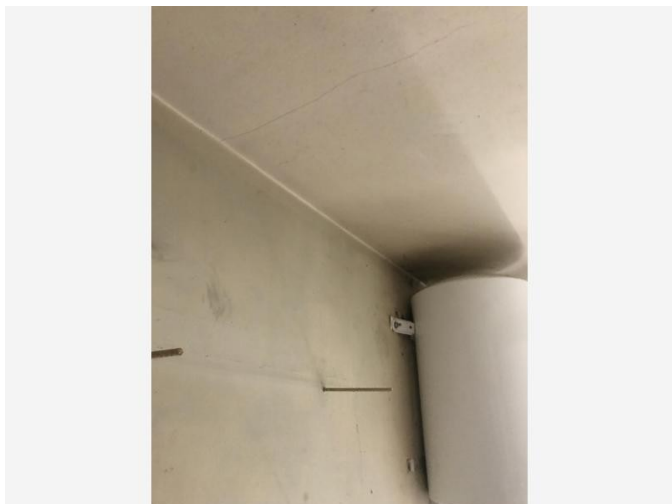
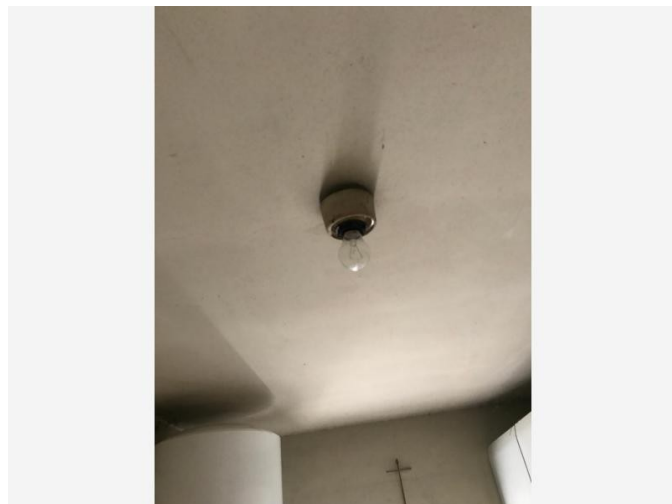
Het asbestmateriaal valt onder de mijlpaal van 2040.

- Zorg voor een veilig beheer. Vermijd het beschadigen van het asbestmateriaal. Controleer de toestand jaarlijks op wijzigingen.
- Voer bijkomende staalname(s) uit.

- Hermetische zone (erkend asbestverwijderaar)
De verwijdering van pleisterwerk brengt een groot risico op vezelvrijgave met zich mee.
Voor meer info ga naar <https://ovam.vlaanderen.be/wie-mag-wat-verwijderen>
Na fixatie of overvloedig bevochtigen kan de toepassing verwijderd worden zonder breken.
Bij het verwijderen dienen de nodige PBM's (minimaal mondkap type FFP3, wegwerpoverall Cat III type 56, voldoende sterke wegwerphandschoenen en eenvoudig
