Asbestinventarisatetest

Italiëlei 171A, 2000 Antwerpen

Attestnummer : 20241129-000258.000

Zone 1: gelijkvloers handelspand

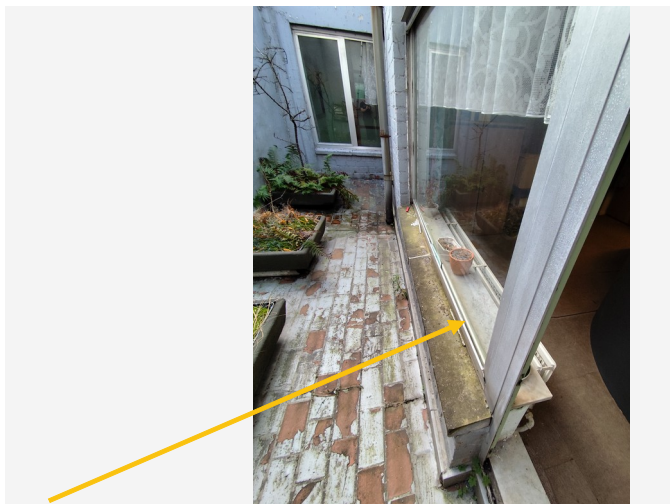
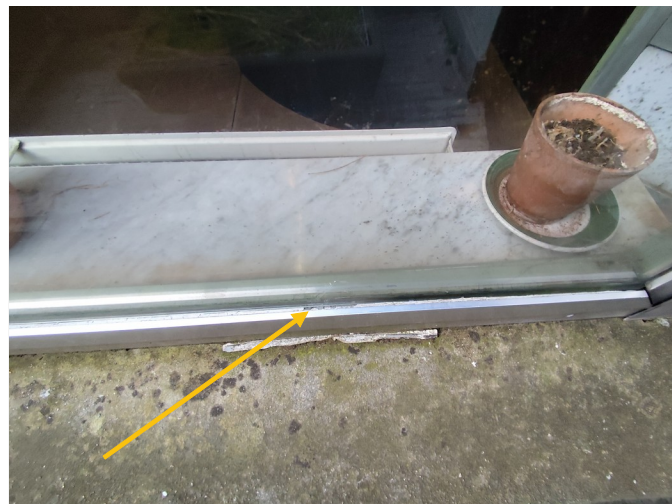
Het asbestmateriaal valt onder de mijlpaal van 2040.

Maatregelen nemen

Eindbeoordeling materiaalrisico	Verhoogd materiaalrisico en/of verhoogde kans op vezelvrijgave
---------------------------------	--

Gebondenheid	Categorie 1: hechtgebonden in oorsprong
Asbestsoort (vezeltype)	Alleen chrysotiel
Asbestconcentratie	Laag (< 50%)
Afschermingsgraad van het gehele materiaal	Geheel of deels (ook) vrij aan de binnenlucht
Toestand van het materiaal	Matig beschadigd, matig verweerd

#	Type	Referentie	Resultaat
1.1	Puntmonster	4	Chrysotiel

Beschrijving	Stopverf
Omgeving	Grenst aan binnen- en buitenlucht
Primaire drager	Wandopening verticaal (raam, deur, ...)
Asbestmateriaal	In-situ afwerkingslagen - Pasta, stopverf, voegsel, stopsel, vulsel, mastiek, katten, ...
Bindmiddel van asbestmateriaal	Kitten, mastiek, pasta
Gebondenheid op basis van bindmiddel	Hecht
Hoeveelheid (gewicht - aantal)	<ul style="list-style-type: none"> • 10,00 kg - 1 stuk
Totaal gewicht	10,00 kg
Eenvoudig bereikbaar	<p>Nee</p> <ul style="list-style-type: none"> • Verwijdering tast de bouwkundige integriteit aan.
Bevestigingswijze	<ul style="list-style-type: none"> • Verlijmd, ingegoten, versmeerd
Identificatiemethode	Vaststelling met monstername
Destructieve handeling voor identificatie	Nee
Opmerking	<p>In het inspectieprotocol is een monstername van stopverf verplicht om dit te identificeren als niet-asbesthoudend.</p> <p>Stopverf aanwezig tussen raam/glas</p> <p>Het gewicht en lm is een beredeende schatting. Er worden geen rechten verleend aan deze oppervlaktes. De dikte is een schatting die voorkomt uit de monsterplaatsen en is daarom niet altijd representatief.</p> <p>Betreft +/- 25 lm</p>

- Zorg voor een veilig beheer en verwijder dit asbestmateriaal wanneer het bij werken eenvoudig bereikbaar wordt. Controleer de toestand jaarlijks op wijzigingen.
- Verwijder dit asbestmateriaal zo snel mogelijk. Volg de toestand goed op.

- Eenvoudige handelingen: mag via doe-het-zelf of door werknemer(s) met opleidingsattest eenvoudige handelingen
verwijdering doe het zelf en EH opgeleid personeel : De toepassing extra fixeren en losbeitelen
Standaard dragen van de nodige wegwerp beschermingsmiddelen FFP 3 masker , handschoenen en tyvec CAT III type 5-6
Doch wordt het sterk afgeraden dit zelf te doen.
De ramen kunnen eventueel in zijn geheel afgevoerd worden als asbesthoudend afval.

- Eenvoudige handelingen: enkel door erkend asbestverwijderaar
De toepassing extra fixeren en gebruik van puntafzuiging dmv stofzuiger met absoluut filter
- Zie ook link Zie <https://ovam.vlaanderen.be/wie-mag-wat-verwijderen>
<https://ovam.vlaanderen.be/voorzorgsmaatregelen-bij-asbestverwijdering>
methodiek verwijderingsmethodes worden achteraan in het attest verder toegelicht

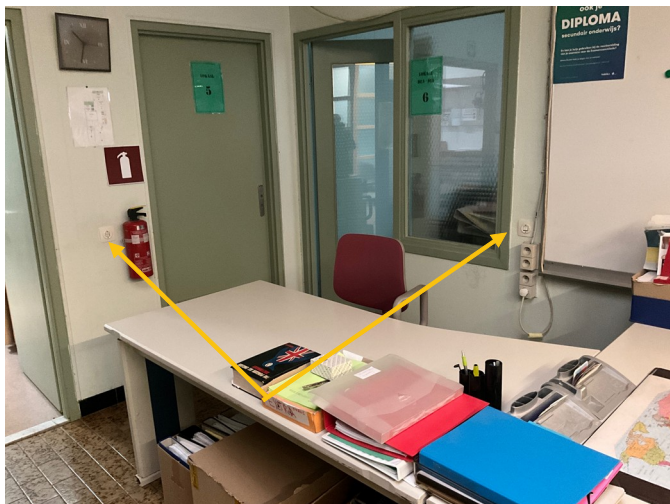
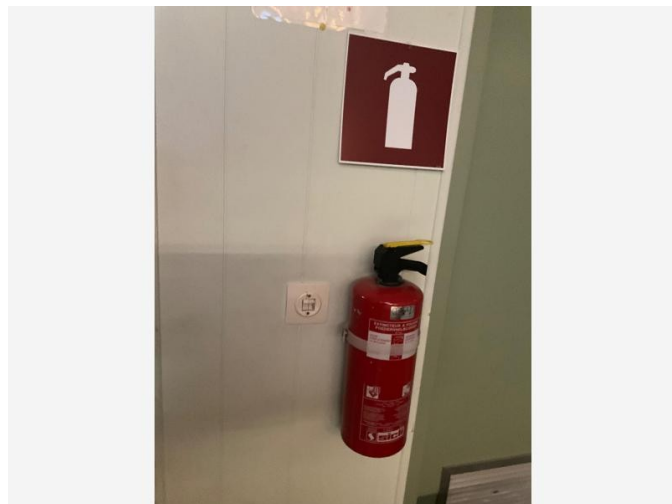
Het asbestmateriaal valt onder de mijlpaal van 2040.

Zorgvuldig beheren

Eindbeoordeling materiaalisico	Laag materiaalisico en/of verlaagde kans op vezelvrijgave
--------------------------------	---

Gebondenheid	Categorie 1: hechtgebonden in oorsprong
Asbestsoort (vezeltype)	Crocidoliet aanwezig
Asbestconcentratie	Laag (< 50%)
Afschermingsgraad van het gehele materiaal	Geheel of deels (ook) vrij aan de binnenlucht
Toestand van het materiaal	Onbeschadigd, niet verweerd

Beschrijving	Bakeliet toep.(schakelaars-stopcontacten)
Omgeving	Binnen
Primaire drager	Communicatie en elektrische infrastructuur en uitrusting
Asbestmateriaal	Plaat, paneel, tablet - Type Bakeliet
Bindmiddel van asbestmateriaal	Kunststof of -hars
Gebondenheid op basis van bindmiddel	Hecht
Hoeveelheid (oppervlakte - dikte - aantal)	<ul style="list-style-type: none"> • 0,50 m² - 1,00 cm - 1 stuk
Totaal volume	0,005 m ³
Eenvoudig bereikbaar	Ja
Bevestigingswijze	<ul style="list-style-type: none"> • Geschroefd
Identificatiemethode	Vaststelling zonder monstername
Destructieve handeling voor identificatie	Nee
Opmerking	<p>de toepassingen zijn aanwezig op verschillende plaatsen in de handelszaak</p> <p>Het is moeilijk te bepalen of de bakeliettoepassingen in de woning ook effectief asbesthoudend zijn (het kan ook gaan om de asbestvrije variant).</p> <p>Er werd geen monster genomen owv beschadiging aan een elektrisch gerelateerde toepassing, extra controle bij verwijdering van het verdacht materiaal.</p>

- Zorg voor een veilig beheer. Vermijd het beschadigen van het asbestmateriaal. Controleer de toestand jaarlijks op wijzigingen.

- Eenvoudige handelingen: mag via doe-het-zelf of door werknemer(s) met opleidingsattest eenvoudige handelingen
Schakelaars, stopcontacten en andere gelijkaardige toepassingen kunnen eenvoudig losgeschroefd worden --> EH doe-het-zelf.

Standaard dragen van de nodige wegwerp beschermingsmiddelen FFP 3 masker , handschoenen en tyvec CAT III type 5-6

Verpak in plastic afvalzak en af te voeren naar het containerpark als hechtgebonden asbestafval.

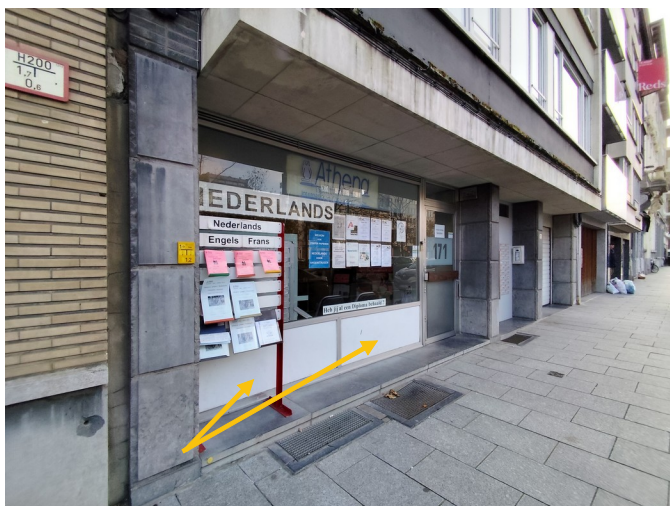
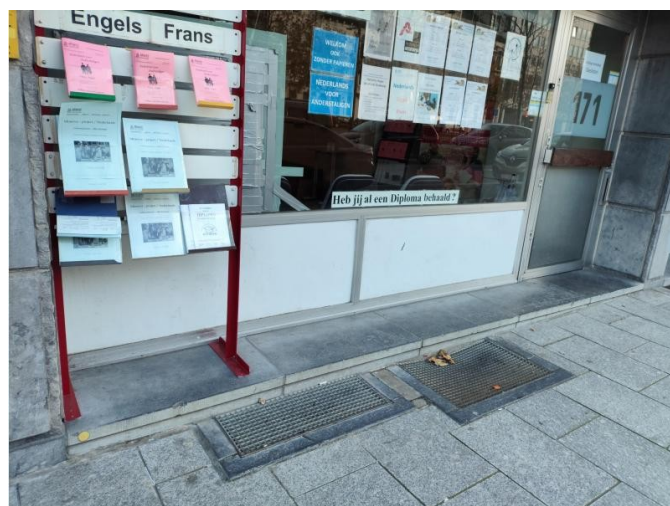
Het asbestmateriaal valt onder de mijlpaal van 2040.

Zorgvuldig beheren

Eindbeoordeling materiaalrisico	Laag materiaalrisico en/of verlaagde kans op vezelvrijgave
---------------------------------	--

Gebondenheid	Categorie 1: hechtgebonden in oorsprong
Asbestsoort (vezeltype)	Crocidoliet aanwezig
Asbestconcentratie	Laag (< 50%)
Afschermingsgraad van het gehele materiaal	Geheel of deels vrij aan de buitenlucht
Toestand van het materiaal	Onbeschadigd, niet verweerd

Beschrijving	Glasal (visueel vastgesteld)
Omgeving	Buiten
Primaire drager	Wandopening verticaal (raam, deur, ...)
Asbestmateriaal	Plaat, paneel, tablet - Geëmailleerd, type Glasal
Bindmiddel van asbestmateriaal	Cement
Gebondenheid op basis van bindmiddel	Hecht
Hoeveelheid (oppervlakte - dikte - aantal)	• 7,00 m ² - 1,00 cm - 1 stuk
Totaal volume	0,07 m ³
Eenvoudig bereikbaar	Ja
Bevestigingswijze	• Geklemd
Identificatiemethode	Vaststelling zonder monstername
Destructieve handeling voor identificatie	Nee
Opmerking	<p>De platen zijn visueel/ auditief als asbestverdacht beschouwd. Er werd geen staalname uitgevoerd wegens kans op breukvlakken.</p> <p>De vermelde oppervlaktes, diktes, gewichten en volumes betreffen een beredeneerde schatting. Er worden geen rechten verleend aan deze oppervlaktes/diktes/volumes.</p>

- Zorg voor een veilig beheer. Vermijd het beschadigen van het asbestmateriaal. Controleer de toestand jaarlijks op wijzigingen.
- Voer bijkomende staalname(s) uit.

- Eenvoudige handelingen: mag via doe-het-zelf of door werknemer(s) met opleidingsattest eenvoudige handelingen
EH via doe-het zelf :

Standaard dragen van de nodige wegwerp beschermingsmiddelen FFP 3 masker , handschoenen en tyvec CAT III type 5-6

Maak de platen voorzichtig los zonder te breken , verpak dubbel met plastic folie

EH opgeleid personeel 8 u basis . Bij vervangen van de ramen kunnen de panelen mee verwijderd worden door de plaatsers van nieuw raamwerk. Alle werknemer(s) moeten wel beschikken over een opleidingsattest eenvoudige handelingen 8u.

Raam/deur kader stofvrij maken dmv hepa stofzuiger met absoluutfilter

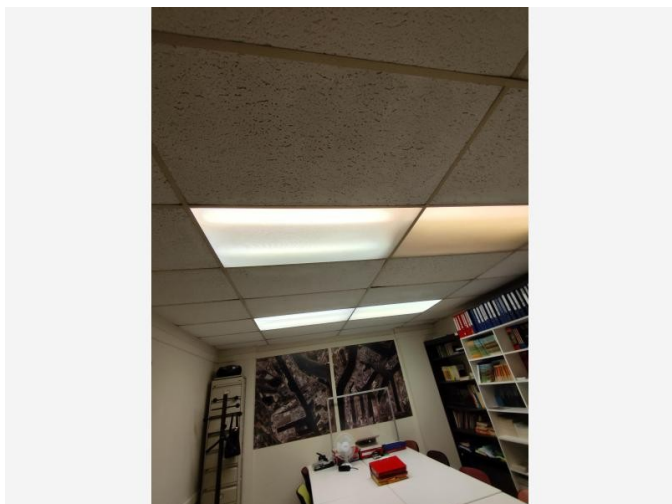
Vrije foto

Er zijn plafonds afgewerkt in plaatmateriaal. Het is niet duidelijk of er pleisterwerk of verdacht materiaal aanwezig is achter deze valse plafonds, het is aangewezen om bijkomend onderzoek uit te voeren bij werken.

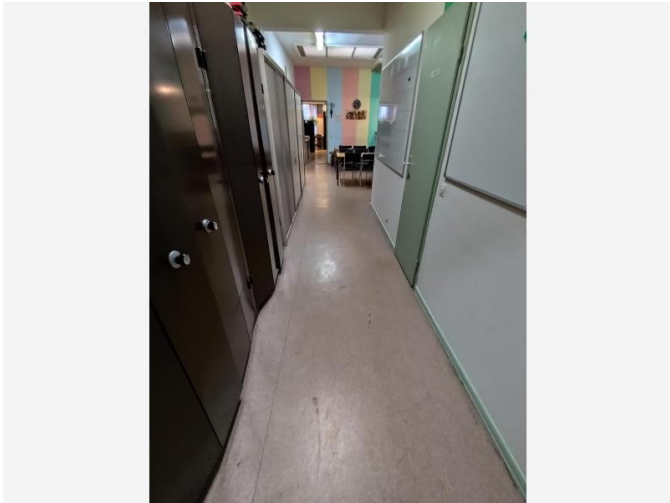
Vrije foto

Volgens expertise kunnen we deze vinyl als niet asbest verdacht beschouwen (soepel en flexibel van structuur.)

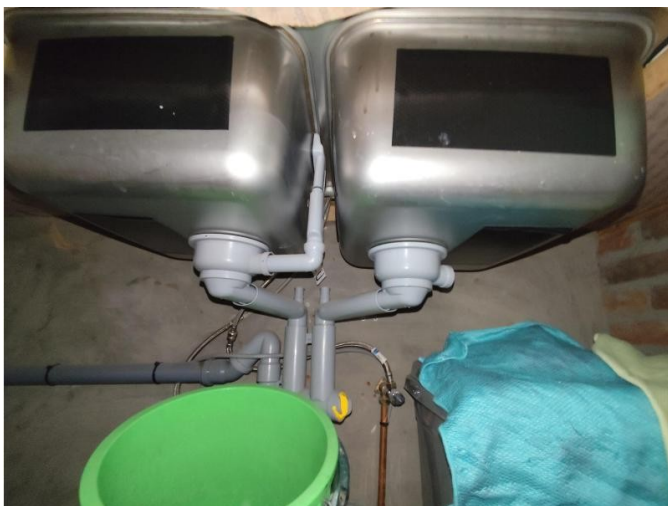
Vrije foto

De keuken is van een recent bouwjaar, de ontdreuningsplaat spoelbak keuken werd gecontroleerd en is niet verdacht

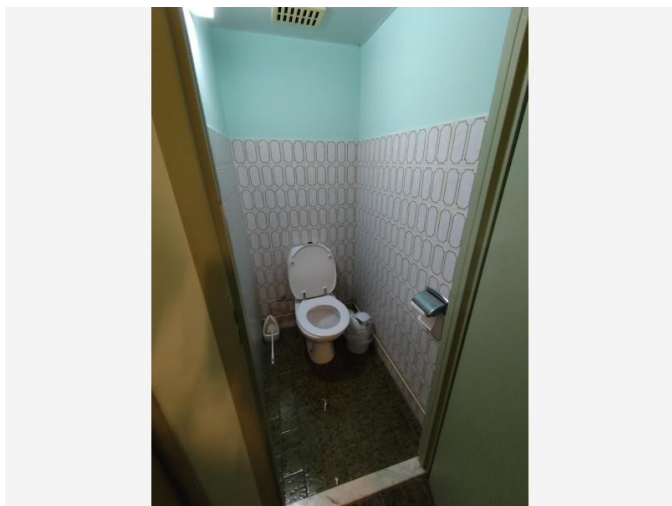
Vrije foto

In het inspectieprotocol is een monstername van tegellijm verplicht om dit te identificeren als niet-asbesthoudend. Er waren geen facturen ter beschikking die bevestigen dat de tegels na 2001 waren geplaatst. Er waren geen bestaande beschadigingen aan de wandtegels om de lijm voldoende te kunnen inspecteren. Om dit af te toetsen is het aangewezen om bij eventuele renovatiewerken aan de tegels verder onderzoek/staalname te laten uitvoeren ter controle.

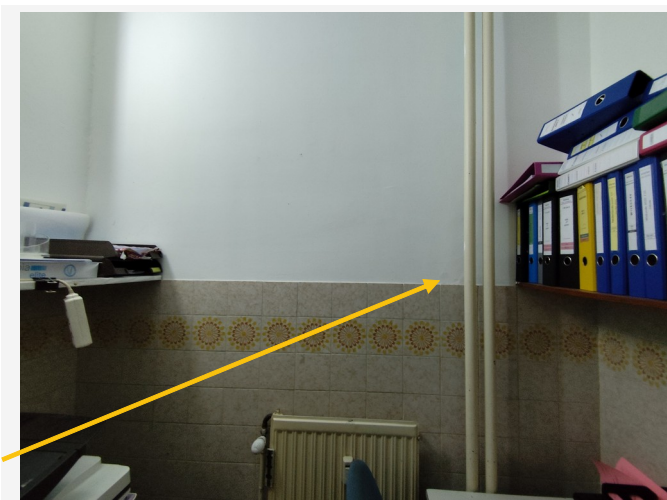
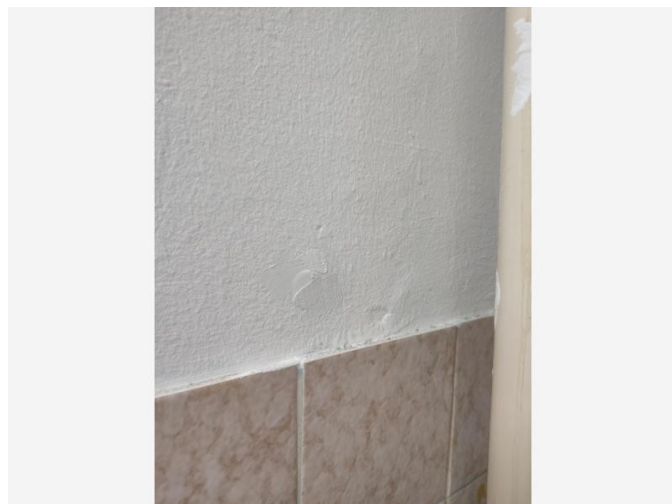
Fiche 8: Muurpleister

Geen asbest

#	Type	Referentie	Resultaat
8.1	Mengmonster	1	Geen asbest

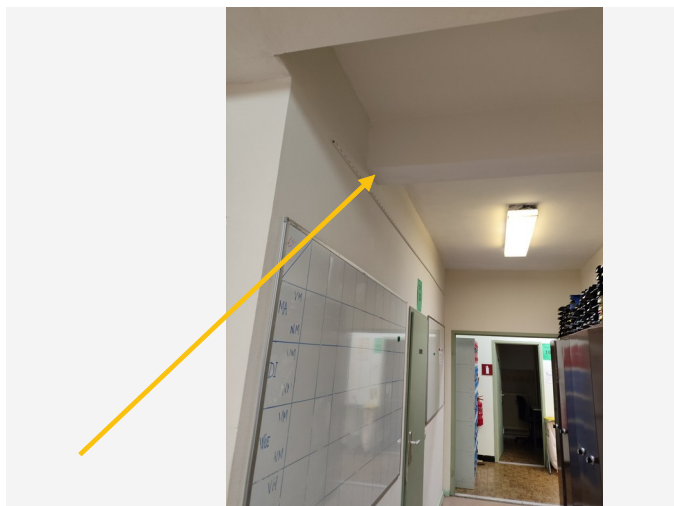
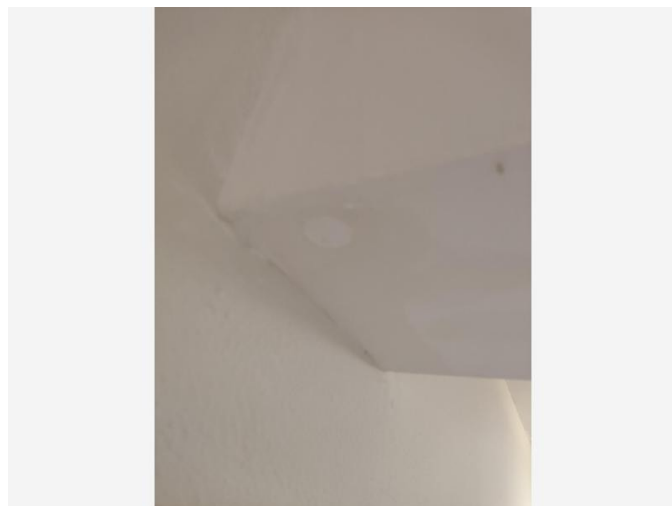
Fiche 9: Plafondpleister

Geen asbest

#	Type	Referentie	Resultaat
9.1	Mengmonster	2	Geen asbest

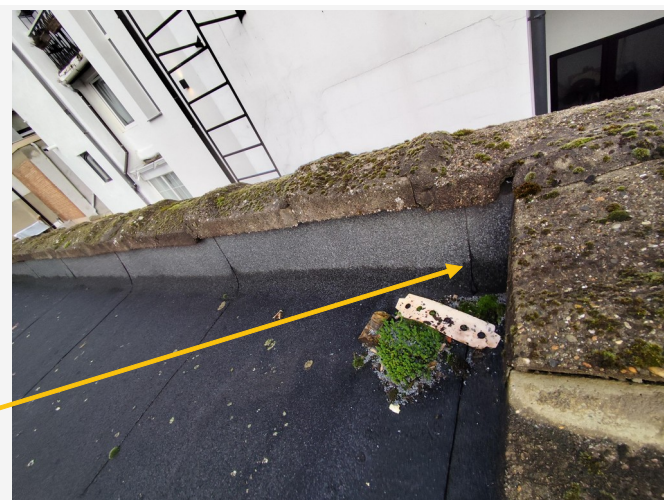
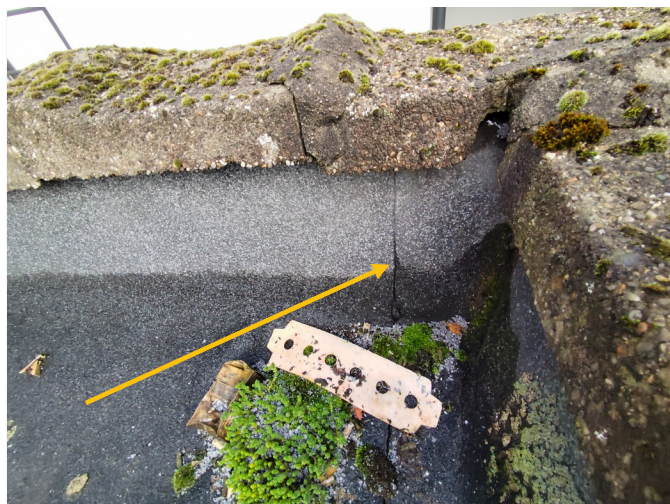
Fiche 10: Roofing (met staalname)

Geen asbest

#	Type	Referentie	Resultaat
10.1	Puntmonster	3	Geen asbest
