Asbestinventarisatetest

Zandstraat 180, 9120 Beveren

Attestnummer : 20240222-000248.000

Uitgegeven op : 22.02.2024

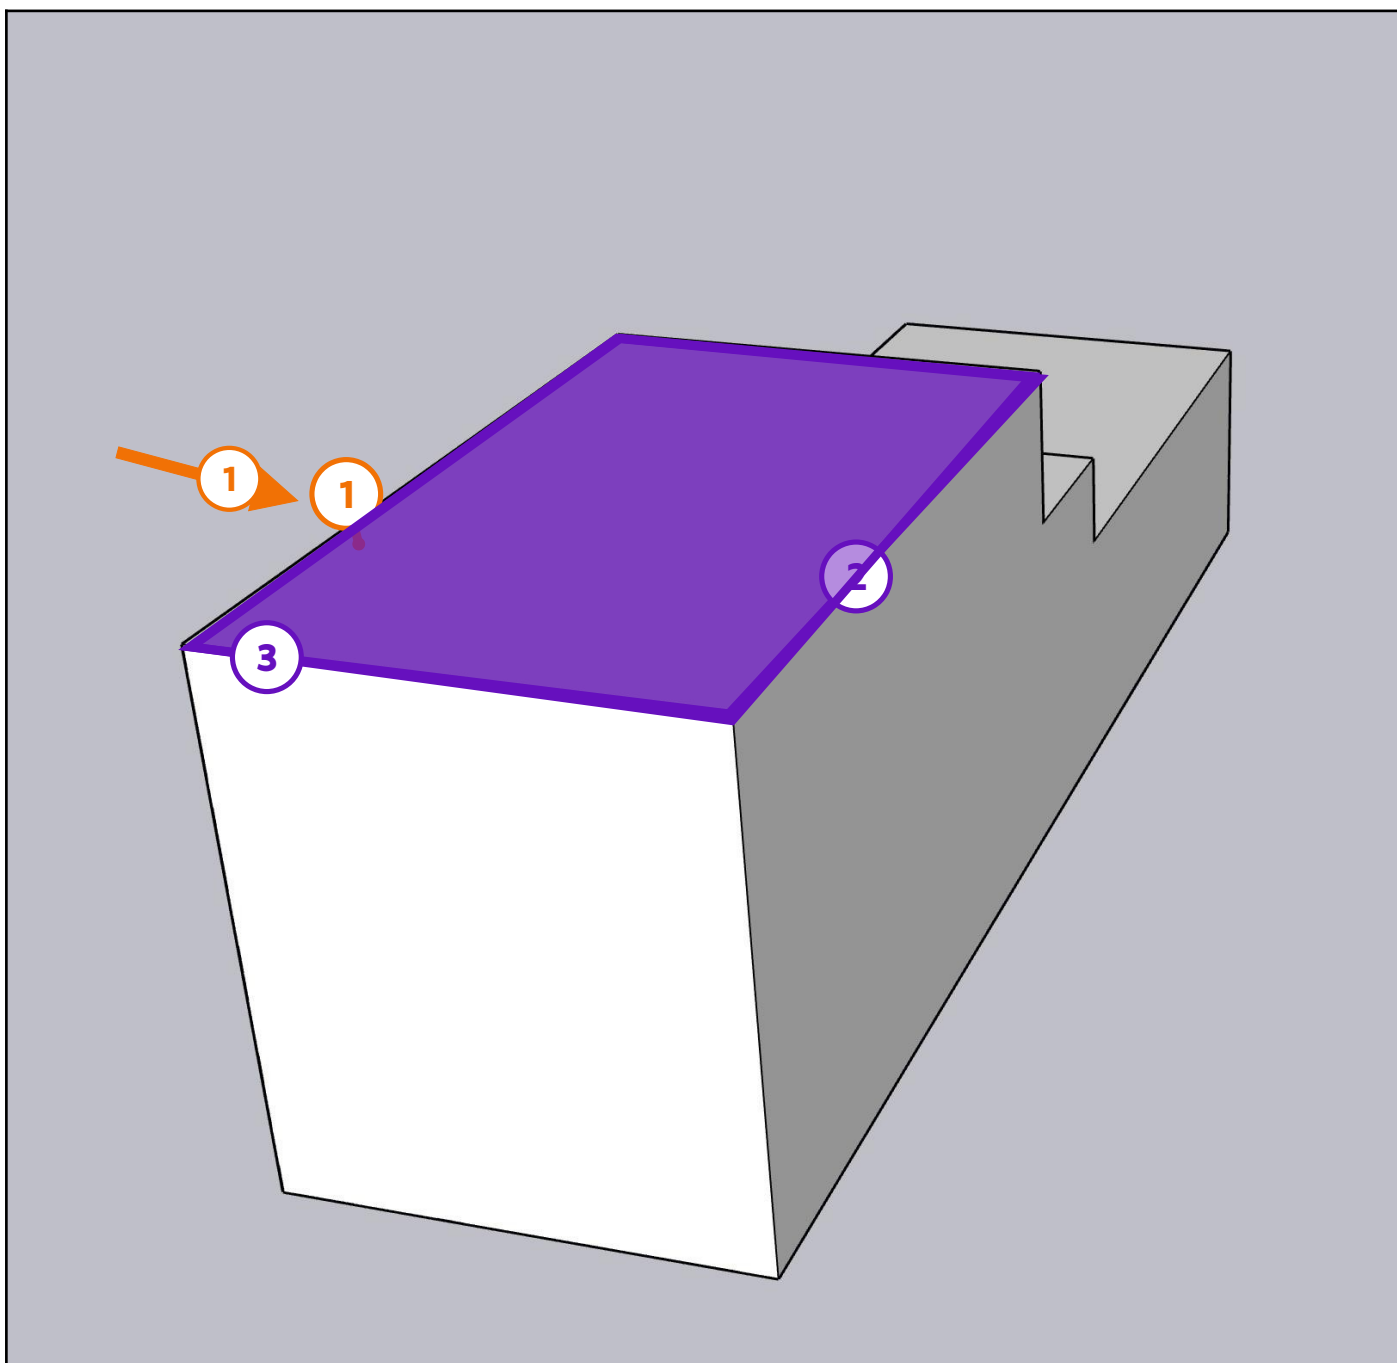
Plan 1.3: Vooraanzicht

Beschrijving	Type	Actie
1. Rookgaskanaal	Asbestmateriaal	Verwijderen
2. Plat dak	Beperking	-
3. Platte daken	Advies	-

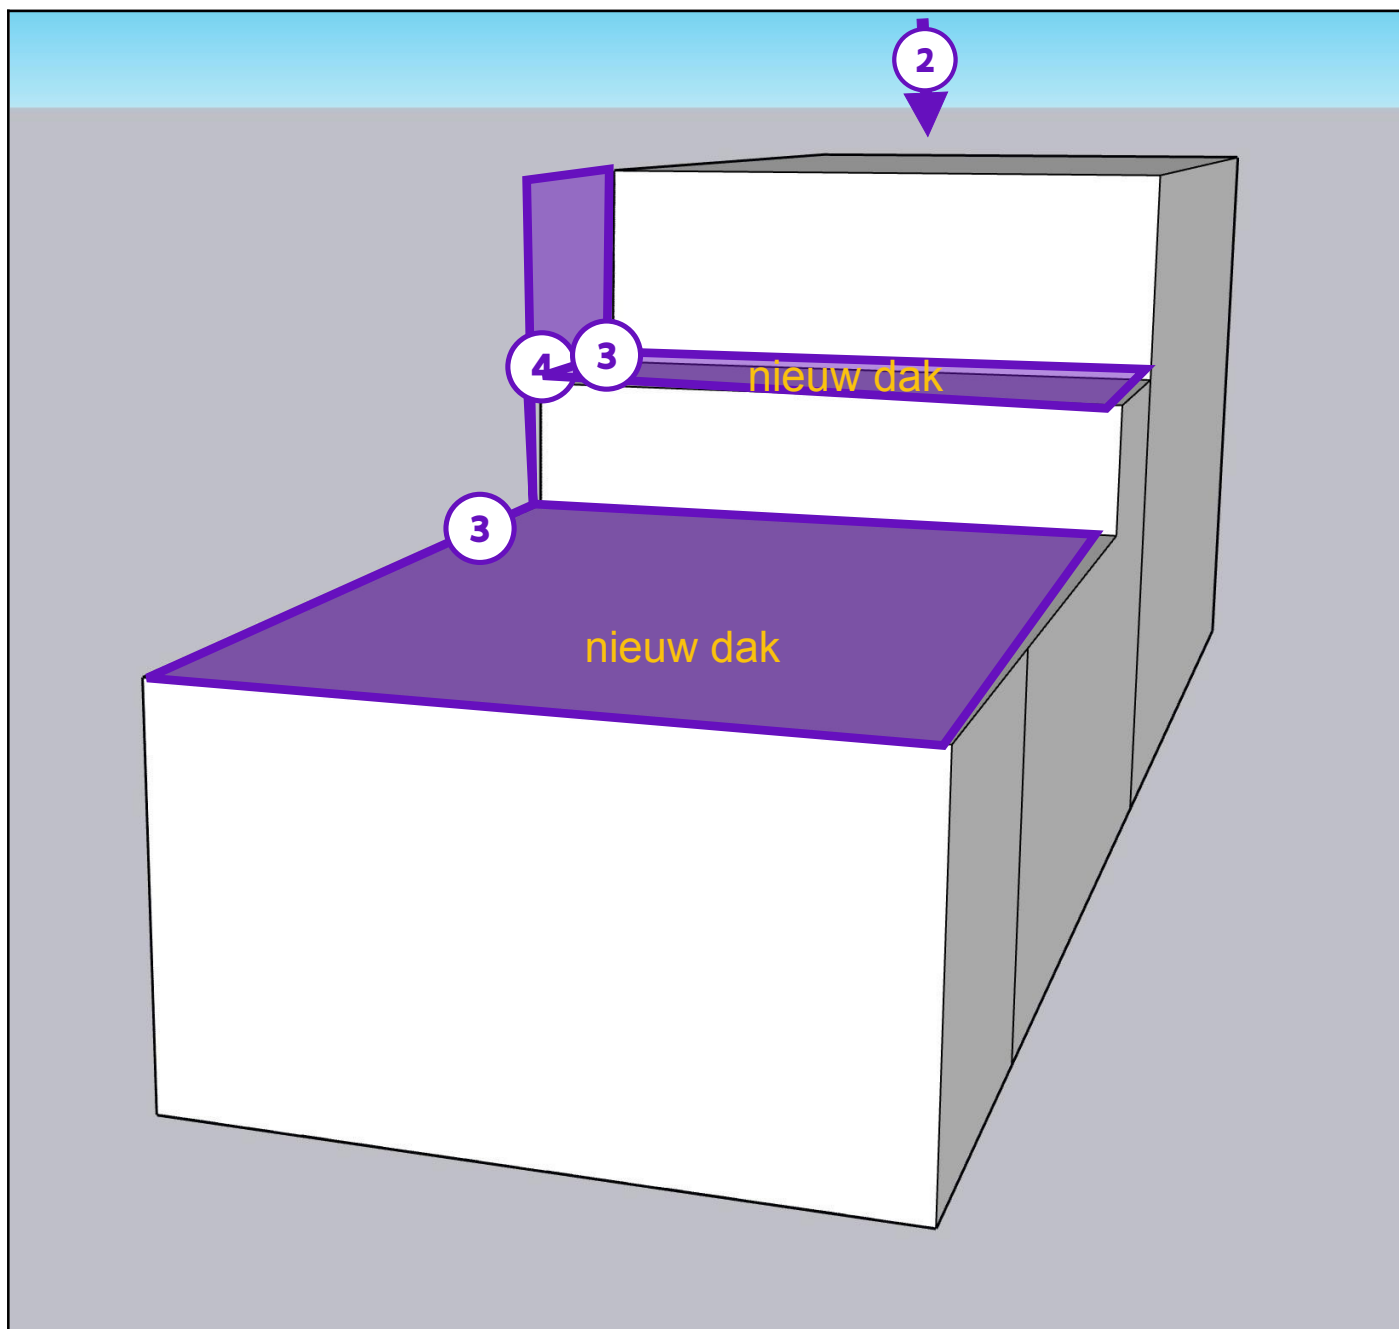
Plan 1.4: Achteraanzicht

Beschrijving	Type	Actie
2. Plat dak	Beperking	-
3. Platte daken	Advies	-
4. Leien zijgevel rechterbuur	Advies	-

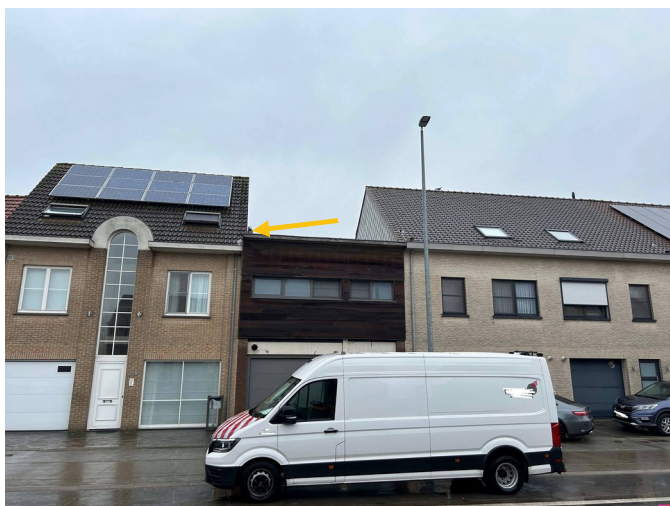
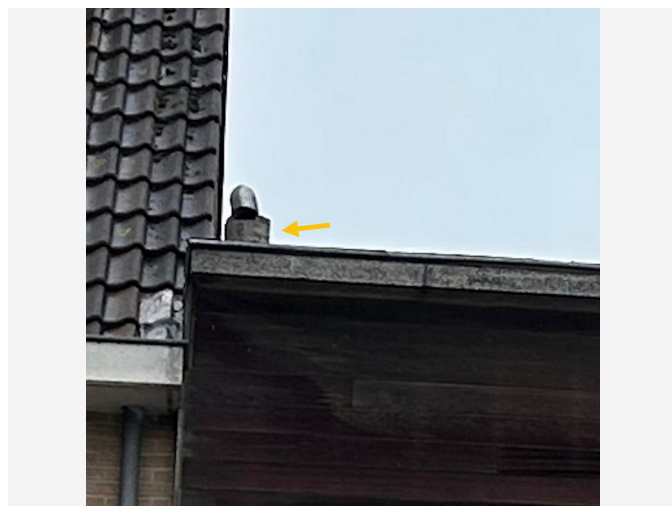
Eindbeoordeling materiaalrisico	Laag materiaalrisico en/of verlaagde kans op vezelvrijgave
---------------------------------	--

Gebondenheid	Categorie 1: hechtgebonden in oorsprong
Asbestsoort (vezeltype)	Crocidoliet aanwezig
Asbestconcentratie	Laag (< 50%)
Afschermingsgraad van het gehele materiaal	Geheel of deels vrij aan de buitenlucht
Toestand van het materiaal	Licht beschadigd, licht verweerd. Intact materiaal type Pical – asbestboard of categorie III 'gebondenheid'

Beschrijving	Rookgaskanaal
Omgeving	Buiten
Primaire drager	HVAC infrastructuur en uitrusting
Asbestmateriaal	Rookgaskanaal
Bindmiddel van asbestmateriaal	Cement
Gebondenheid op basis van bindmiddel	Hecht
Hoeveelheid (lengte - omtrek - dikte - aantal)	• 1,00 m - 40,00 cm - 1,00 cm - 1 stuk
Totaal volume	0,004 m ³
Eenvoudig bereikbaar	Ja

Bevestigingswijze	<ul style="list-style-type: none">• Verlijmd, ingegoten, versmeerd
Identificatiemethode	Vaststelling zonder monsternamen
Destructieve handeling voor identificatie	Ja
Opmerking	van op afstand is het moeilijker zichtbaar maar vermoedelijk is dit een asbestcement rookgaskanaal

Het asbestmateriaal valt onder de mijlpaal van 2034.

- Zorg voor een veilig beheer. Vermijd het beschadigen van het asbestmateriaal. Controleer de toestand jaarlijks op wijzigingen.

- Eenvoudige handelingen: mag via doe-het-zelf of door werknemer(s) met opleidingsattest eenvoudige handelingen
De toepassing kan in haar geheel worden verwijderd zonder verhoogd risico op vezelvrijgave op voorwaarde dat de richtlijnen en regelgeving met betrekking tot de verwijdering, opslag, vervoer en correcte afvoer opgevolgd worden (Meer info: <https://ovam.vlaanderen.be/wie-mag-wat-verwijderen>)
- Eenvoudige handelingen: enkel door erkend asbestverwijderaar
Het is zeer moeilijk om het rookgaskanaal te verwijderen zonder beschadiging aan te brengen.

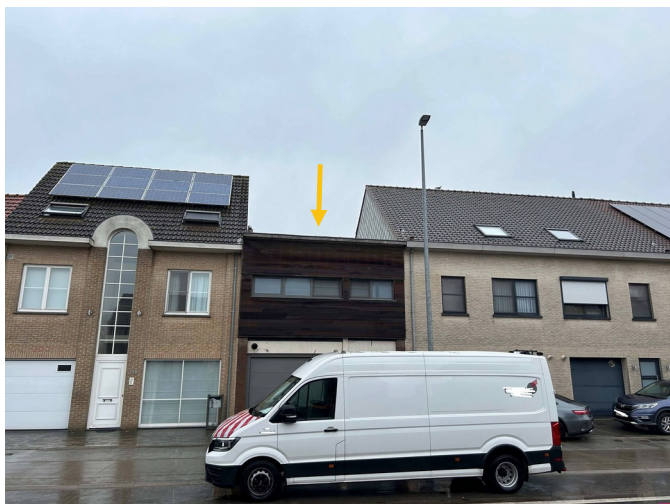
Reden: Het te onderzoeken materiaal situeert zich hoger dan 3,50 m te rekenen vanaf een veilige ondergrond

Uitleg van de asbestdeskundige: Plat dak hoofgebouw hoger dan 3,5m. Daarnaast is het betreden van plat dak niet gebeurd vermits de woning nog in volle renovatie is en er geen zekerheid is wat staat betreft van deze daken.

(Asbest)materiaal	Dak- en gevelbekleding - Roofing
Karakterisatie	Asbest (verdacht)
Primaire drager	Plat dak

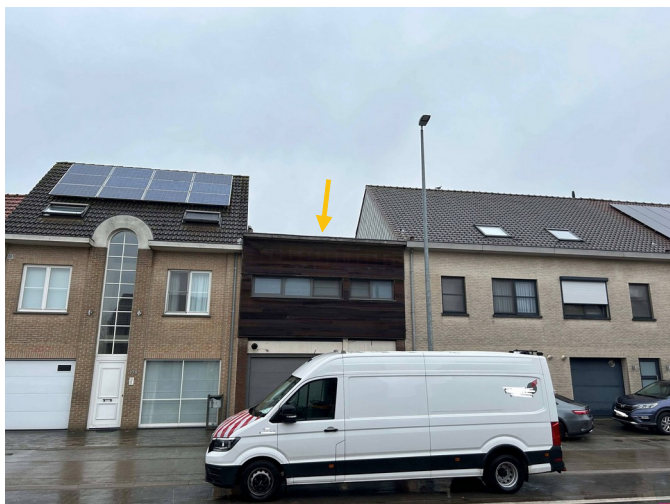
Aanbouw is van 2005, maar het niet zeker dat hoofdak vernieuwd is. Laat dit controleren bij eventuele renovatie of werken

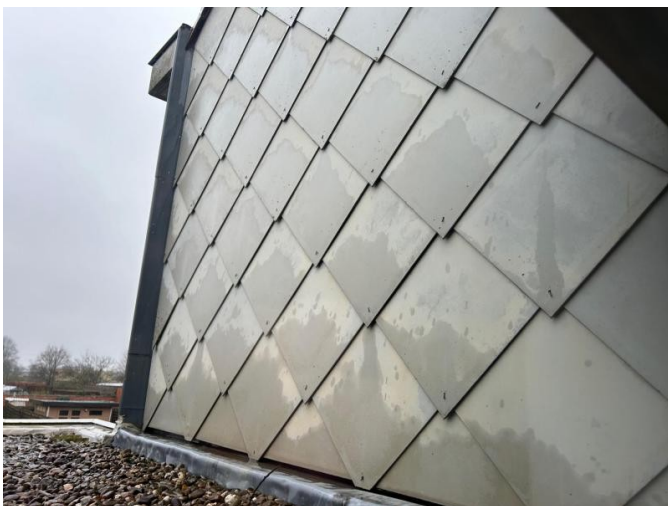
Aan de zijgevel van rechterbuur hangen leien. Deze kunnen asbesthoudend zijn.

Wanneer deze beschadigd raken kan afval op platte dak van woning vallen. Bespreek dit eventueel met buur en indien leien asbesthoudend zijn een oplossing te vinden deze te verwijderen.

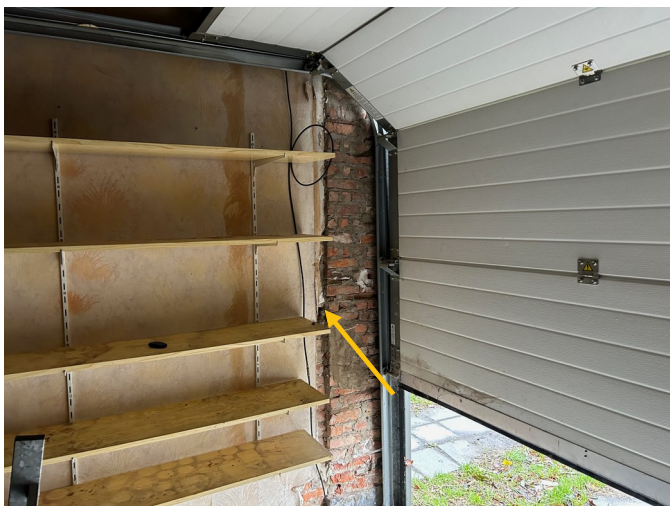
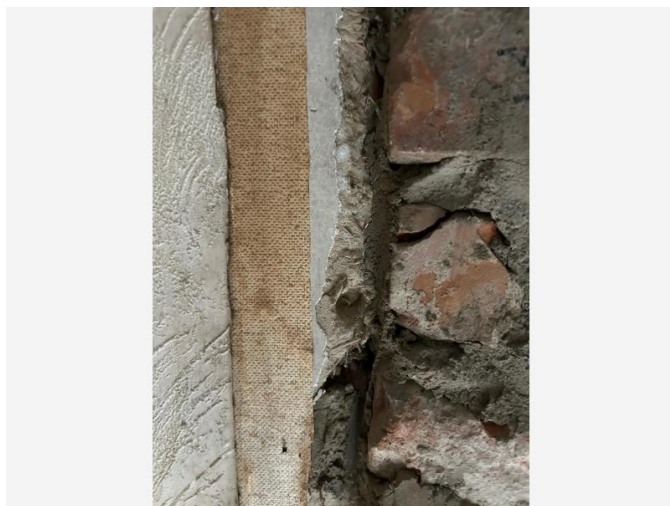
Geen asbest

#	Type	Referentie	Resultaat
5.1	Mengmonster	202402009A	Geen asbest

Beschrijving	Pleisterwerk wanden
Omgeving	Binnen
Primaire drager	Binnenwand

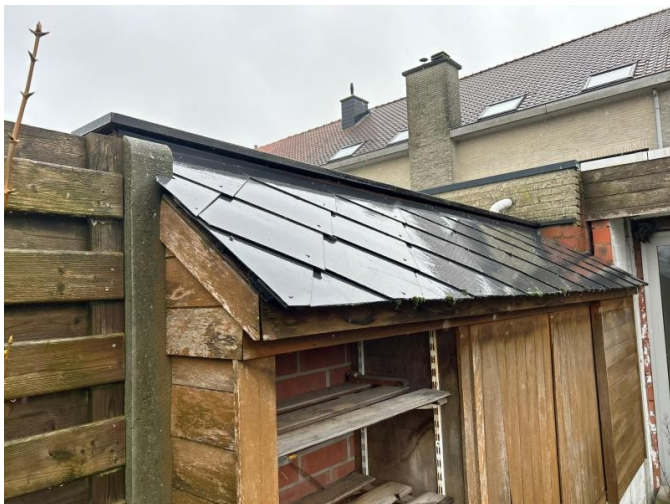
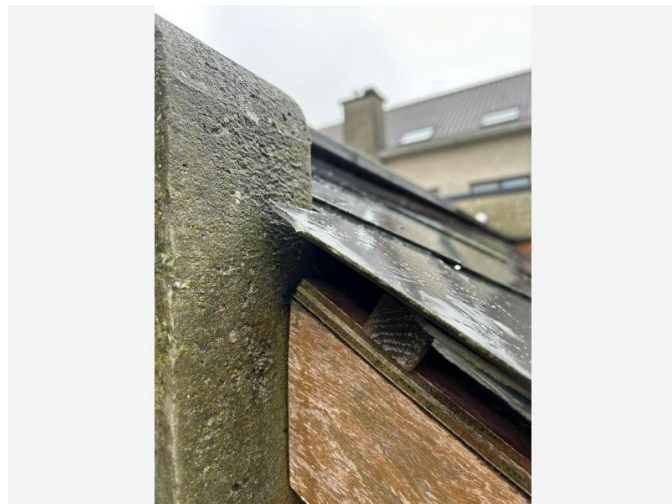
Fiche 6: Puntstaal lei tuinberging

Geen asbest

#	Type	Referentie	Resultaat
6.1	Puntmonster	202402009B	Geen asbest

Beschrijving	Puntstaal lei tuinberging
Omgeving	Buiten
Primaire drager	Schuin dak
Bindmiddel van materiaal	Cement
