Asbestinventarisatetest

Perstraat 117, 9120 Beveren

Attestnummer : 20240413-000108.000

Uitgegeven op : 13.04.2024

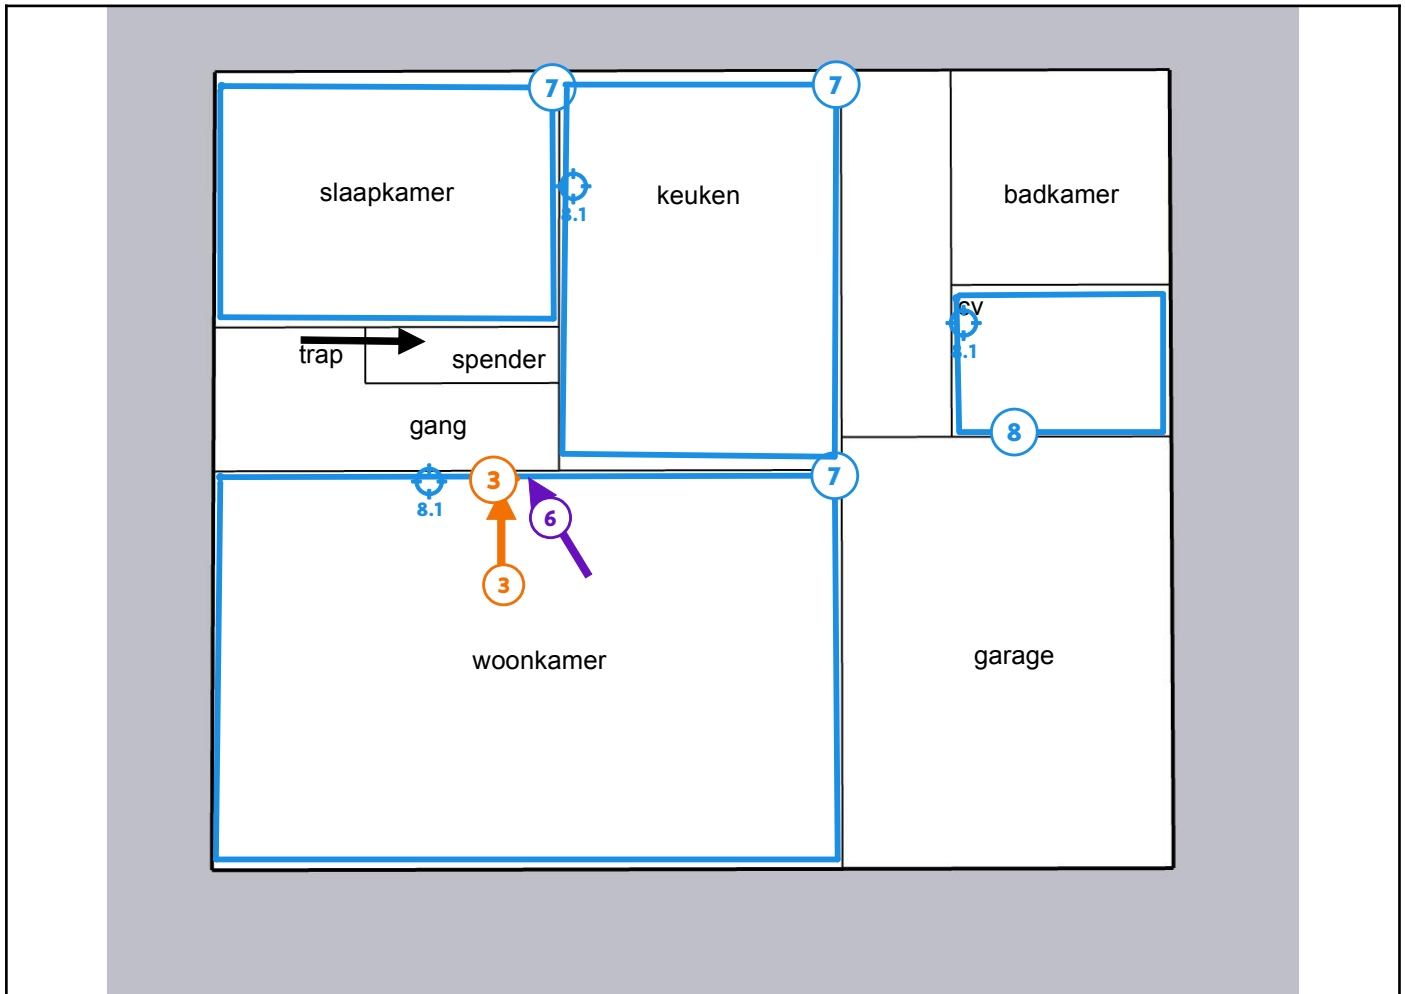
Plan 1.1: GLV

Beschrijving	Type	Actie
3. Toezichtsluik schouw	Asbestmateriaal	Verwijderen
6. Schoorsteen	Advies	-
7. Pleisterwerk wanden	Geen asbest	-
8. Vinyl	Geen asbest	-
8.1 Code: 202404003B	Puntmonster	-

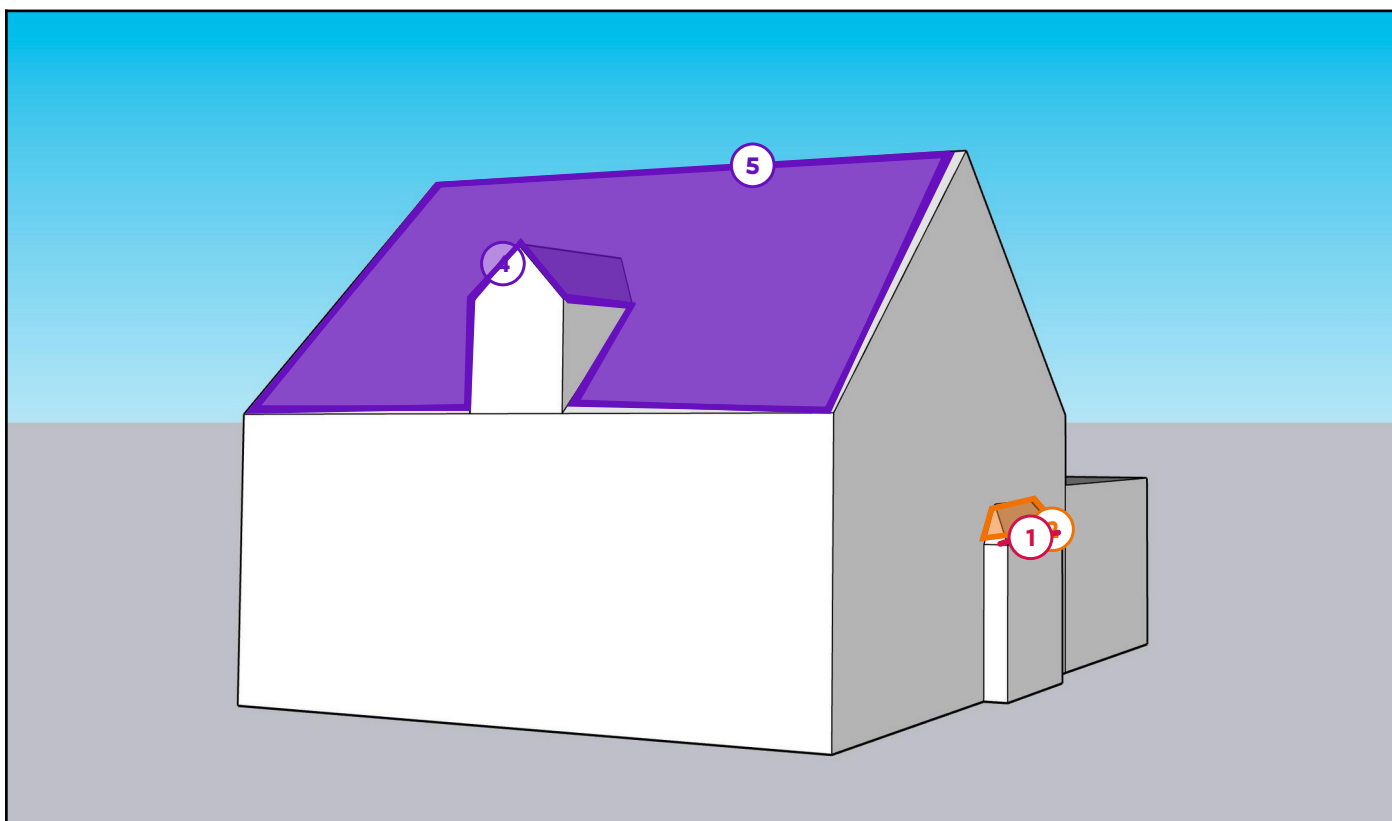
Plan 1.3: Doorsnede

Beschrijving	Type	Actie
1. Slib dakgoot erker	Asbestmateriaal	Dringend verwijderen
2. Leien erker	Asbestmateriaal	Verwijderen
4. Onderdak	Beperking	-
5. Onderdak	Advies	-

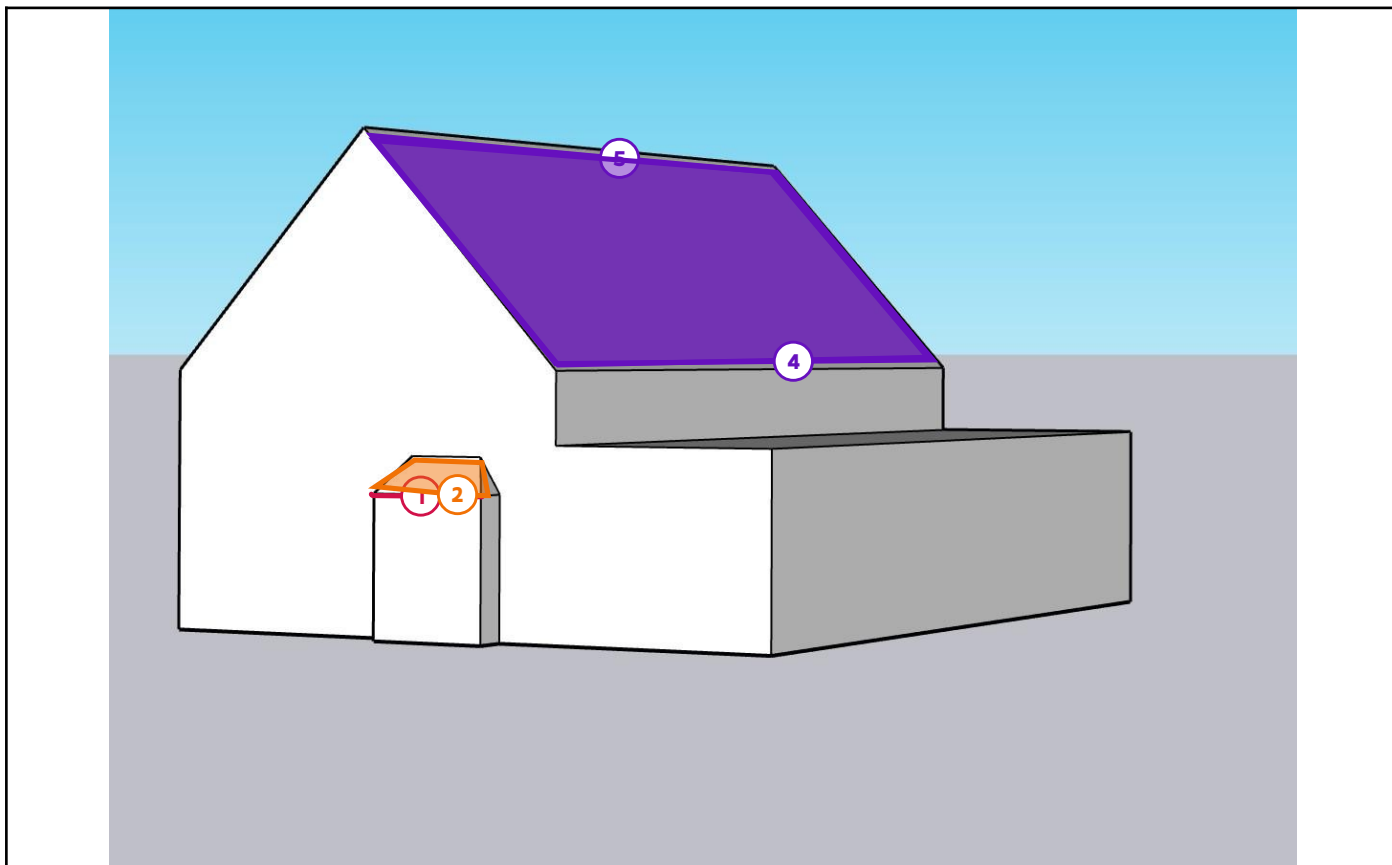
Plan 1.4: Doorsnede

Beschrijving	Type	Actie
1. Slib dakgoot erker	Asbestmateriaal	Dringend verwijderen
2. Leien erker	Asbestmateriaal	Verwijderen
4. Onderdak	Beperking	-
5. Onderdak	Advies	-

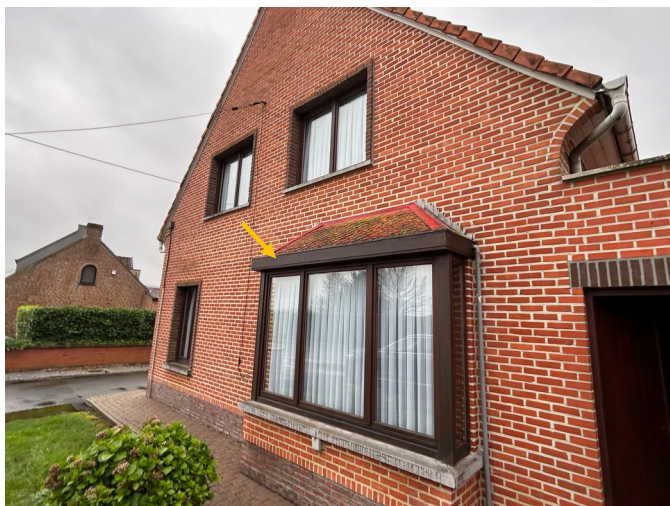
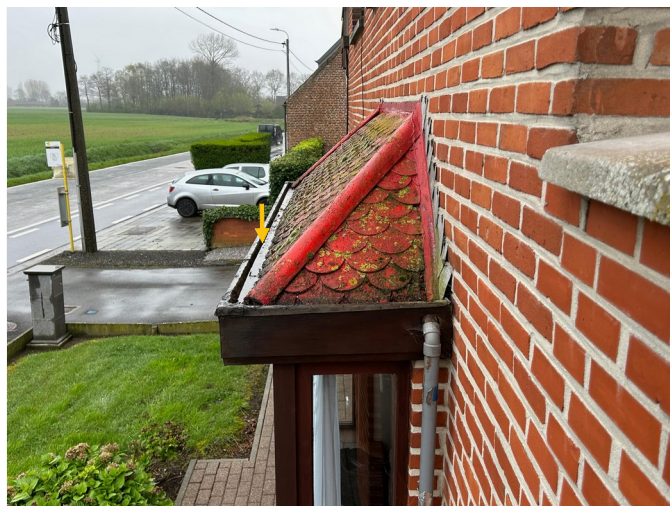
Het asbestmateriaal valt onder de mijlpaal van 2040.

Dringend verwijderen

Beschrijving	Slib dakgoot erker
Type afvalstof	Betreft resten (contaminatie) van verwerking of beschadiging
Type resten (contaminatie)	<ul style="list-style-type: none">• Stof, deeltjes < 4 mm, flinters, gruis (los, opliggend)• Stof, deeltjes < 4 mm, flinters, gruis (vermengd in materiaal)
Besmette materialen	<ul style="list-style-type: none">• Sediment (dakgoot, afvoerbuï, regenwaterput, ...)
Bron van de resten	Golfplaten
Omgeving	Buiten
Primaire drager	Infrastructuur hemelwater (opvang en afvoer)
Gebondenheid resten	Niet hecht
Hoeveelheid (gewicht - aantal)	<ul style="list-style-type: none">• 0,50 kg - 1 stuk
Totaal gewicht	0,50 kg
Eenvoudig bereikbaar	Ja
Identificatiemethode	Vaststelling zonder monstername

- Verwijder het asbestafval.

- Eenvoudige handelingen: mag via doe-het-zelf of door werknemer(s) met opleidingsattest eenvoudige handelingen
De toepassing kan in haar geheel worden verwijderd zonder verhoogd risico op vezelvrijgave op voorwaarde dat de richtlijnen en regelgeving met betrekking tot de verwijdering, opslag, vervoer en correcte afvoer opgevolgd worden. Verwijder voorzichtig en manueel het afval. Gebruik geen hogedrukreiniging of draaiend gereedschap. (Meer info: <https://ovam.vlaanderen.be/wie-mag-wat-verwijderen>)

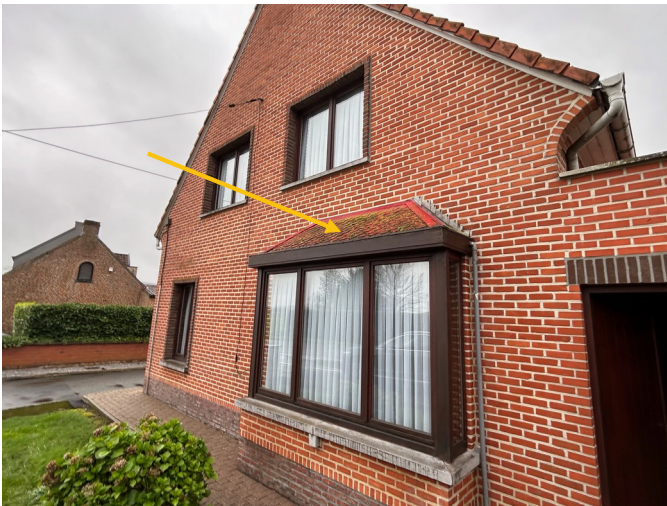
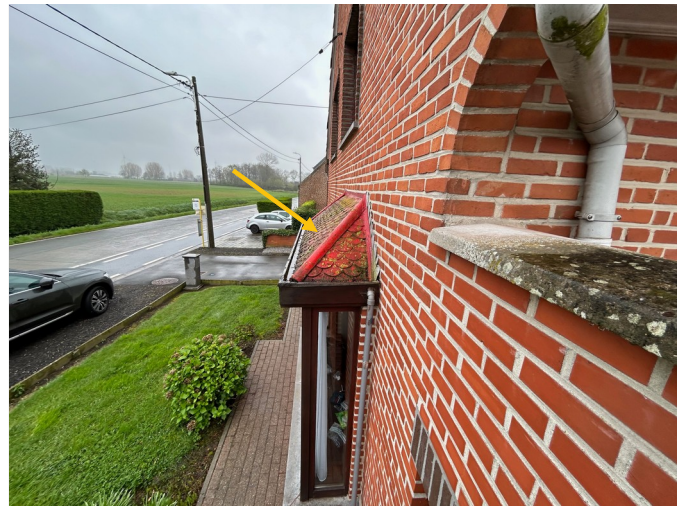
Het asbestmateriaal valt onder de mijlpaal van 2034.

Verwijderen

Eindbeoordeling materiaalrisico	Verhoogd materiaalrisico en/of verhoogde kans op vezelvrijgave
---------------------------------	--

Gebondenheid	Categorie 1: hechtgebonden in oorsprong
Asbestsoort (vezeltype)	Crocidoliet aanwezig
Asbestconcentratie	Laag (< 50%)
Afschermingsgraad van het gehele materiaal	Geheel of deels vrij aan de buitenlucht
Toestand van het materiaal	Matig beschadigd, matig verweerd

Beschrijving	Leien erker
Omgeving	Buiten
Primaire drager	Schuin dak
Asbestmateriaal	Dak- en gevelbekleding - Lei, shingle
Bindmiddel van asbestmateriaal	Cement
Gebondenheid op basis van bindmiddel	Hecht

- Zorg voor een veilig beheer. Vermijd het beschadigen van het asbestmateriaal. Controleer de toestand jaarlijks op wijzigingen.
- Verwijder dit asbestmateriaal zo snel mogelijk. Volg de toestand goed op.
- Hemelwater dat afspoelt van asbestcement daken of gevels kan asbestdeeltjes bevatten. Gebruik het enkel voor gesloten circuits (bv. spoelen toiletten). Reinig na het vervangen van het dak of de gevel de dakgoten en regenwaterput of -ton om asbesthoudend sediment of slib te verwijderen

- Eenvoudige handelingen: mag via doe-het-zelf of door werknemer(s) met opleidingsattest eenvoudige handelingen
Deze toepassing mag nog zelf verwijderd worden. Opgelet, bescherm uzelf en uw omgeving goed en volg de veiligheidsvoorschriften inzake afvoer van het afval op.

Gezien de hoeveelheid is het aangeraden beroep te doen op een professional!

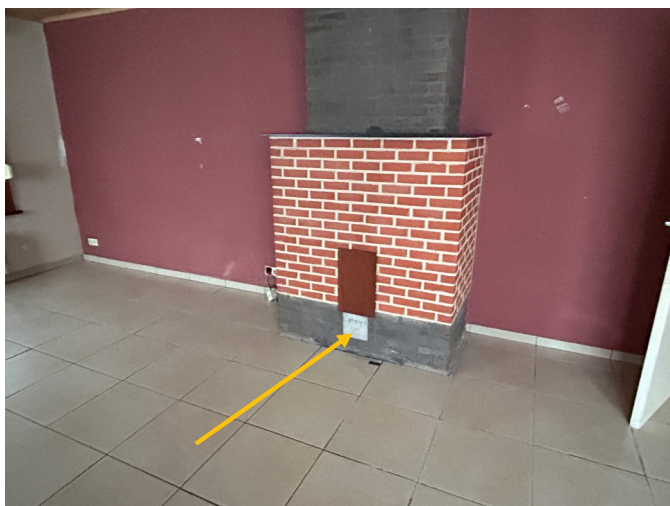
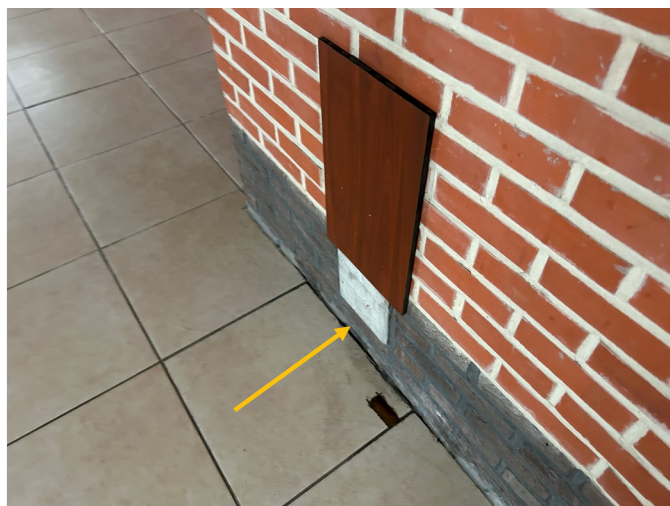
Het asbestmateriaal valt onder de mijlpaal van 2040.

Verwijderen

Eindbeoordeling materiaalrisico	Verhoogd materiaalrisico en/of verhoogde kans op vezelvrijgave
---------------------------------	--

Gebondenheid	Categorie 1: hechtgebonden in oorsprong
Asbestsoort (vezeltype)	Crocidoliet aanwezig
Asbestconcentratie	Laag (< 50%)
Afschermingsgraad van het gehele materiaal	Geheel of deels (ook) vrij aan de binnenlucht
Toestand van het materiaal	Licht beschadigd, licht verweerd. Intact materiaal type Pical – asbestboard of categorie III 'gebondenheid'

Beschrijving	Toezichtsluik schouw
Omgeving	Binnen
Primaire drager	Binnenwand
Asbestmateriaal	Brandwerende afsluiting (prefab geheel) - Luik
Bindmiddel van asbestmateriaal	Cement
Gebondenheid op basis van bindmiddel	Hecht
Hoeveelheid (gewicht - aantal)	• 2,00 kg - 1 stuk
Totaal gewicht	2,00 kg
Eenvoudig bereikbaar	Ja

Bevestigingswijze	<ul style="list-style-type: none">• Los (al dan niet bedekt)• Verlijmd, ingegoten, versmeerd
Identificatiemethode	Vaststelling zonder monstername
Destructieve handeling voor identificatie	Nee
Opmerking	in woonkamer is een toezichtluik aanwezig in asbest.

- Verwijder dit asbestmateriaal zo snel mogelijk. Volg de toestand goed op.

- Eenvoudige handelingen: mag via doe-het-zelf of door werknemer(s) met opleidingsattest eenvoudige handelingen
De toepassing kan in haar geheel worden verwijderd zonder verhoogd risico op vezelvrijgave op voorwaarde dat de richtlijnen en regelgeving met betrekking tot de verwijdering, opslag, vervoer en correcte afvoer opgevolgd worden (Meer info: <https://ovam.vlaanderen.be/wie-mag-wat-verwijderen>)

U kan dit gemakkelijk zelf verwijderen door het in juiste en gesloten verpakking naar het containerpark te brengen.

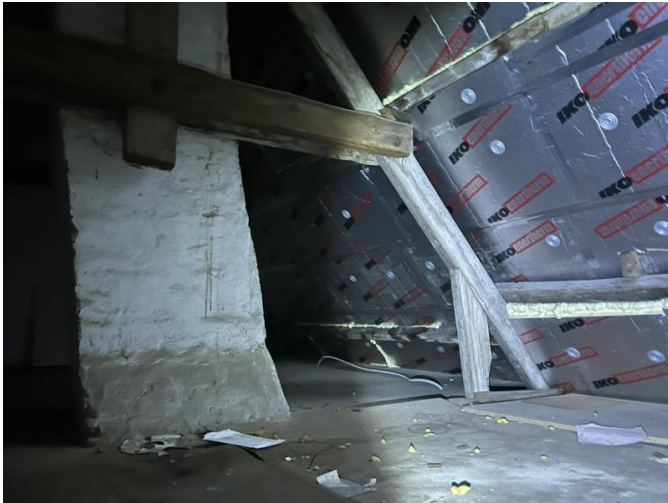
Situeringfoto

Permanente beperking

Reden: Het te onderzoeken materiaal situeert zich hoger dan 3,50 m te rekenen vanaf een veilige ondergrond

Uitleg van de asbestdeskundige: Er is van binnenuit geen inspectie mogelijk van onderdak zonder destructief werk. (afwerking met stootvaste isoatie type PUR)

(Asbest)materiaal	Plaat, paneel, tablet - Type Menuiserie
Karakterisatie	Asbest (verdacht)
Primaire drager	Schuin dak

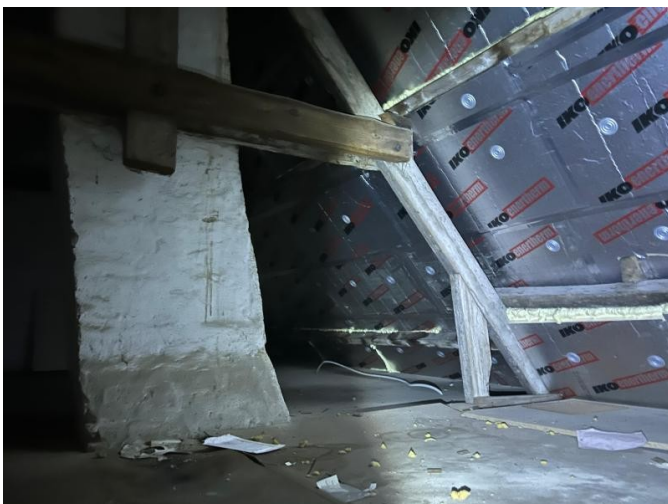
Vrije foto

Identificatiemethode	Redelijk vermoeden
Primaire drager	Schuin dak
(Asbest)materiaal	Plaat, paneel, tablet - Type Menuiserite
Bindmiddel	Cement
Gebondenheid bindmiddel	Hecht

Controleer bij eventuele renovatie de aanwezigheid van een asbestcement onderdak

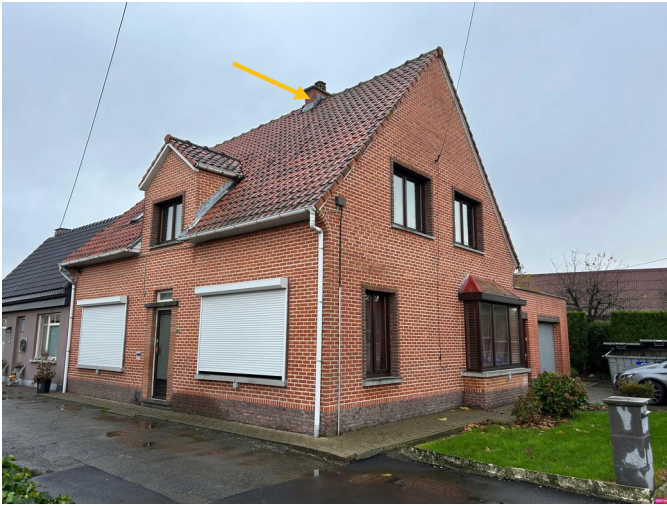
Vrije foto

Er is geen schoorsteen zichtbaar. Mogelijks zit er ingesloten in de schouw nog een asbesthoudende koker.

Identificatiemethode	Redelijk vermoeden
Primaire drager	HVAC infrastructuur en uitrusting
(Asbest)materiaal	Rookgaskanaal
Bindmiddel	Cement
Gebondenheid bindmiddel	Hecht

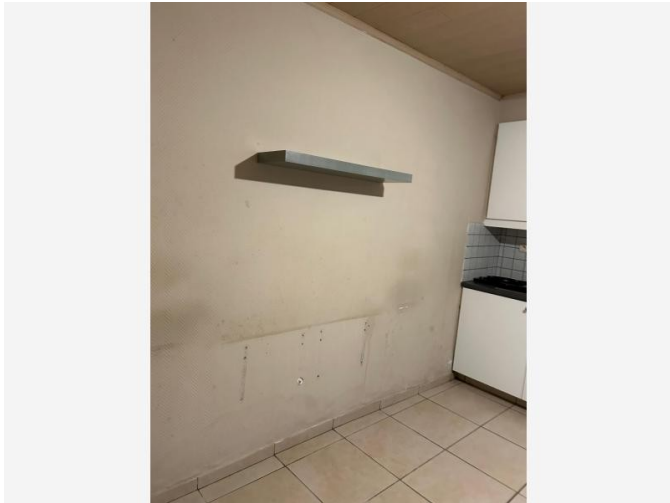
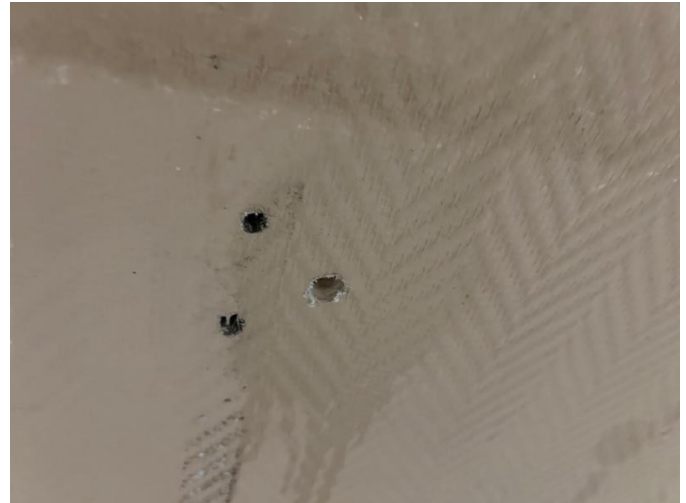
Geen asbest

#	Type	Referentie	Resultaat
7.1	Mengmonster	202404003A	Geen asbest

Beschrijving	Pleisterwerk wanden
Omgeving	Binnen
Primaire drager	Binnenwand

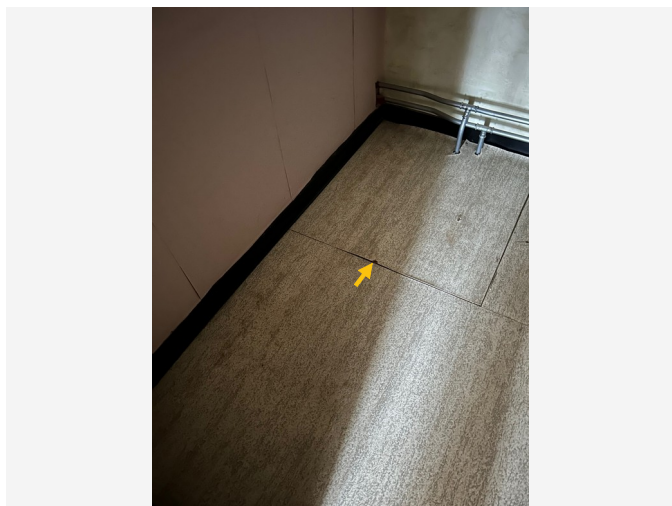
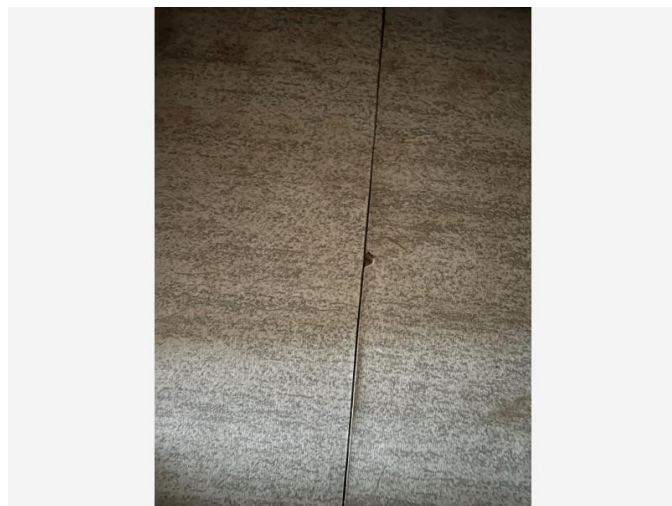
Geen asbest

#	Type	Referentie	Resultaat
8.1	Puntmonster	202404003B	Geen asbest

Beschrijving	Vinyl
Omgeving	Binnen
Primaire drager	Vloer
