Asbestinventarisatetest

Langestraat 88, 9150 Kruibeke

Attestnummer : 20240518-000036.000

Niet-asbestveilig

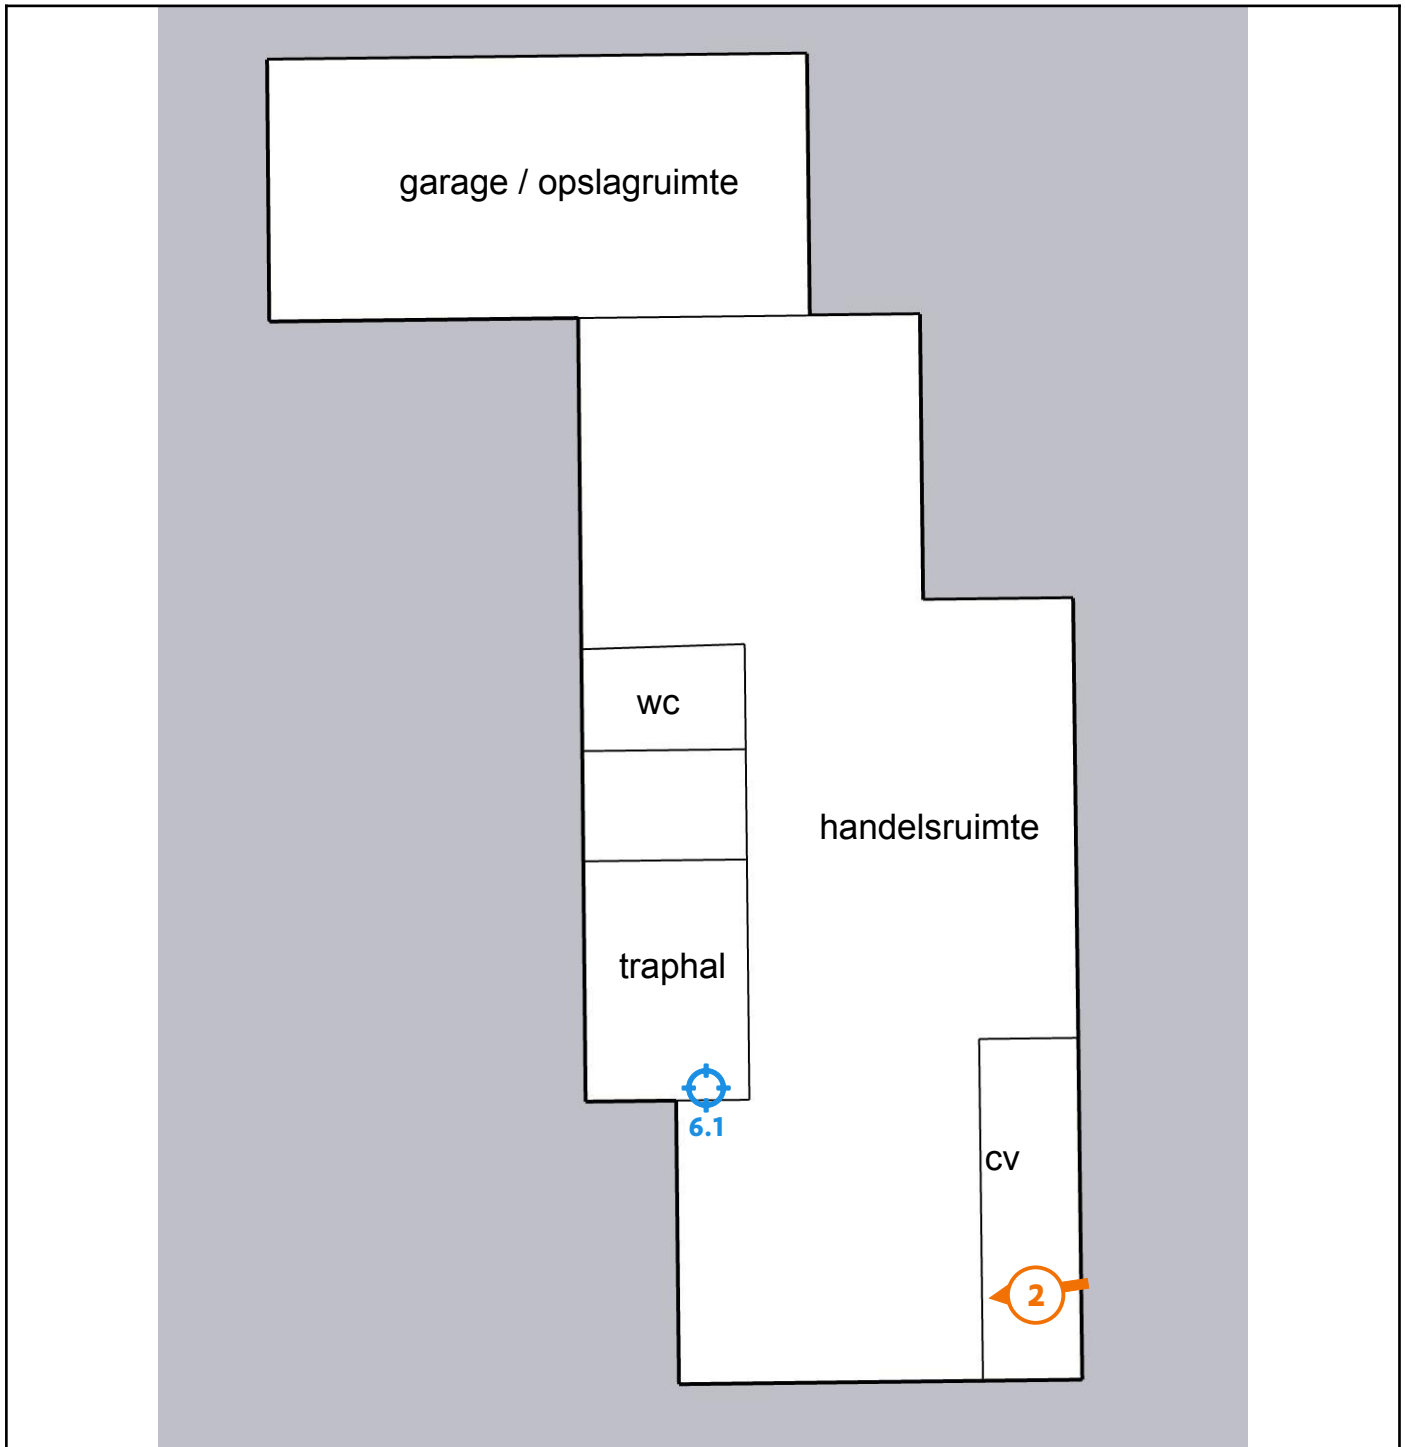
Plan 1.1: Gelijkvloers

Beschrijving	Type	Actie
2. Bakeliet elektrische componenten	Asbestmateriaal	Verwijderen
6. Pleisterwerk wanden	Geen asbest	-

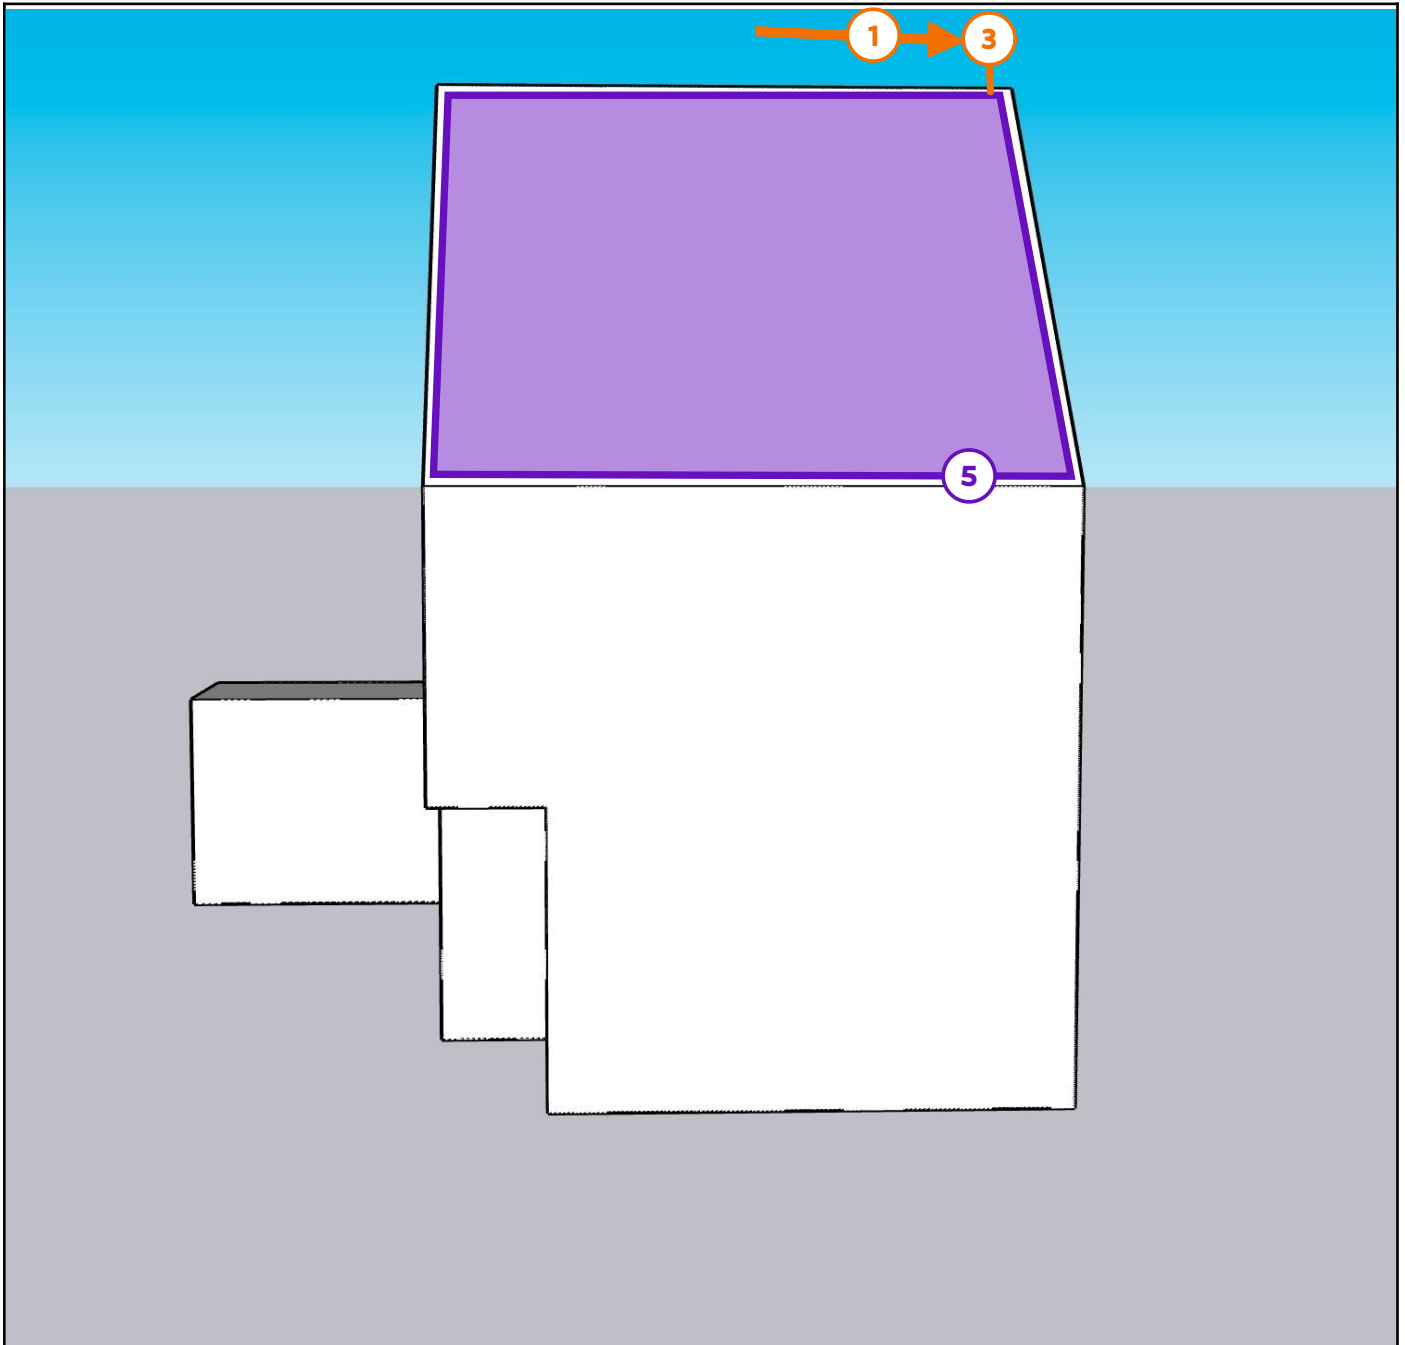
Plan 1.4: Vooraanzicht

Beschrijving	Type	Actie
1. Schouwhoed	Asbestmateriaal	Verwijderen
3. Rookgaskanaal	Asbestmateriaal	Verwijderen
5. Onderdak	Advies	-

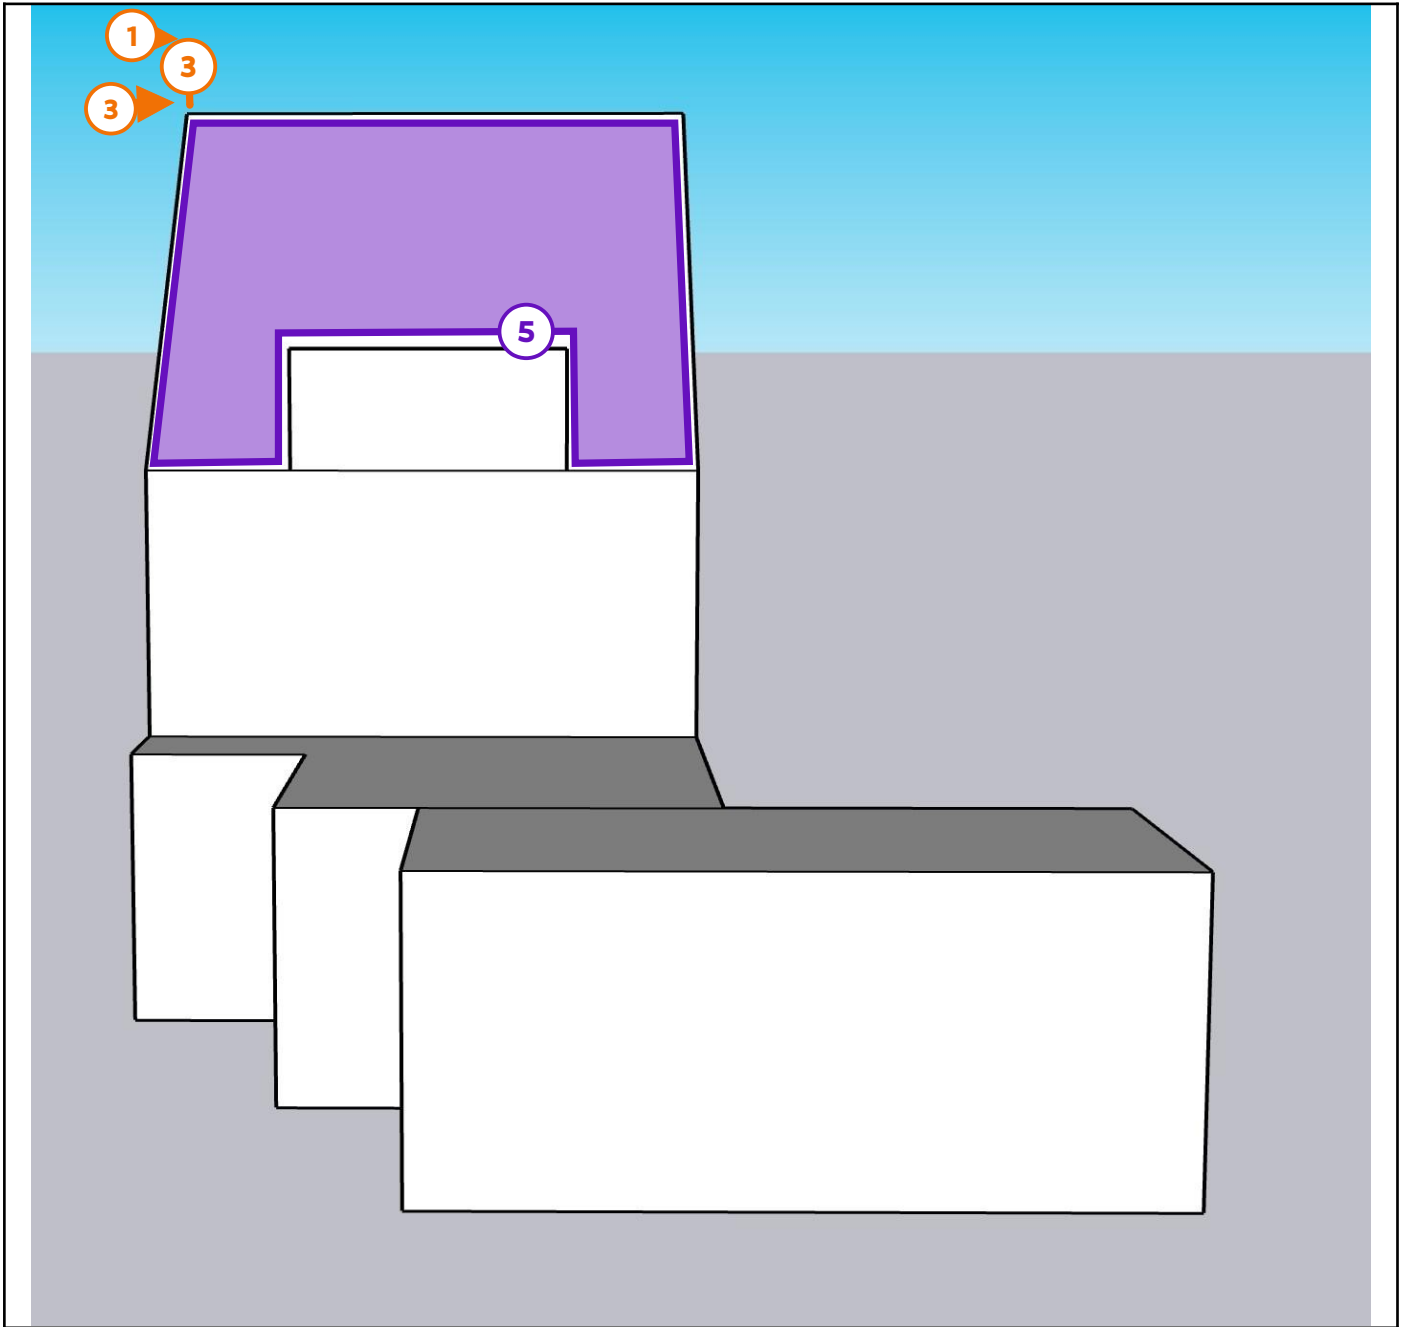
Plan 1.5: Achteraanzicht

Beschrijving	Type	Actie
1. Schouwhoed	Asbestmateriaal	Verwijderen
3. Rookgaskanaal	Asbestmateriaal	Verwijderen
5. Onderdak	Advies	-

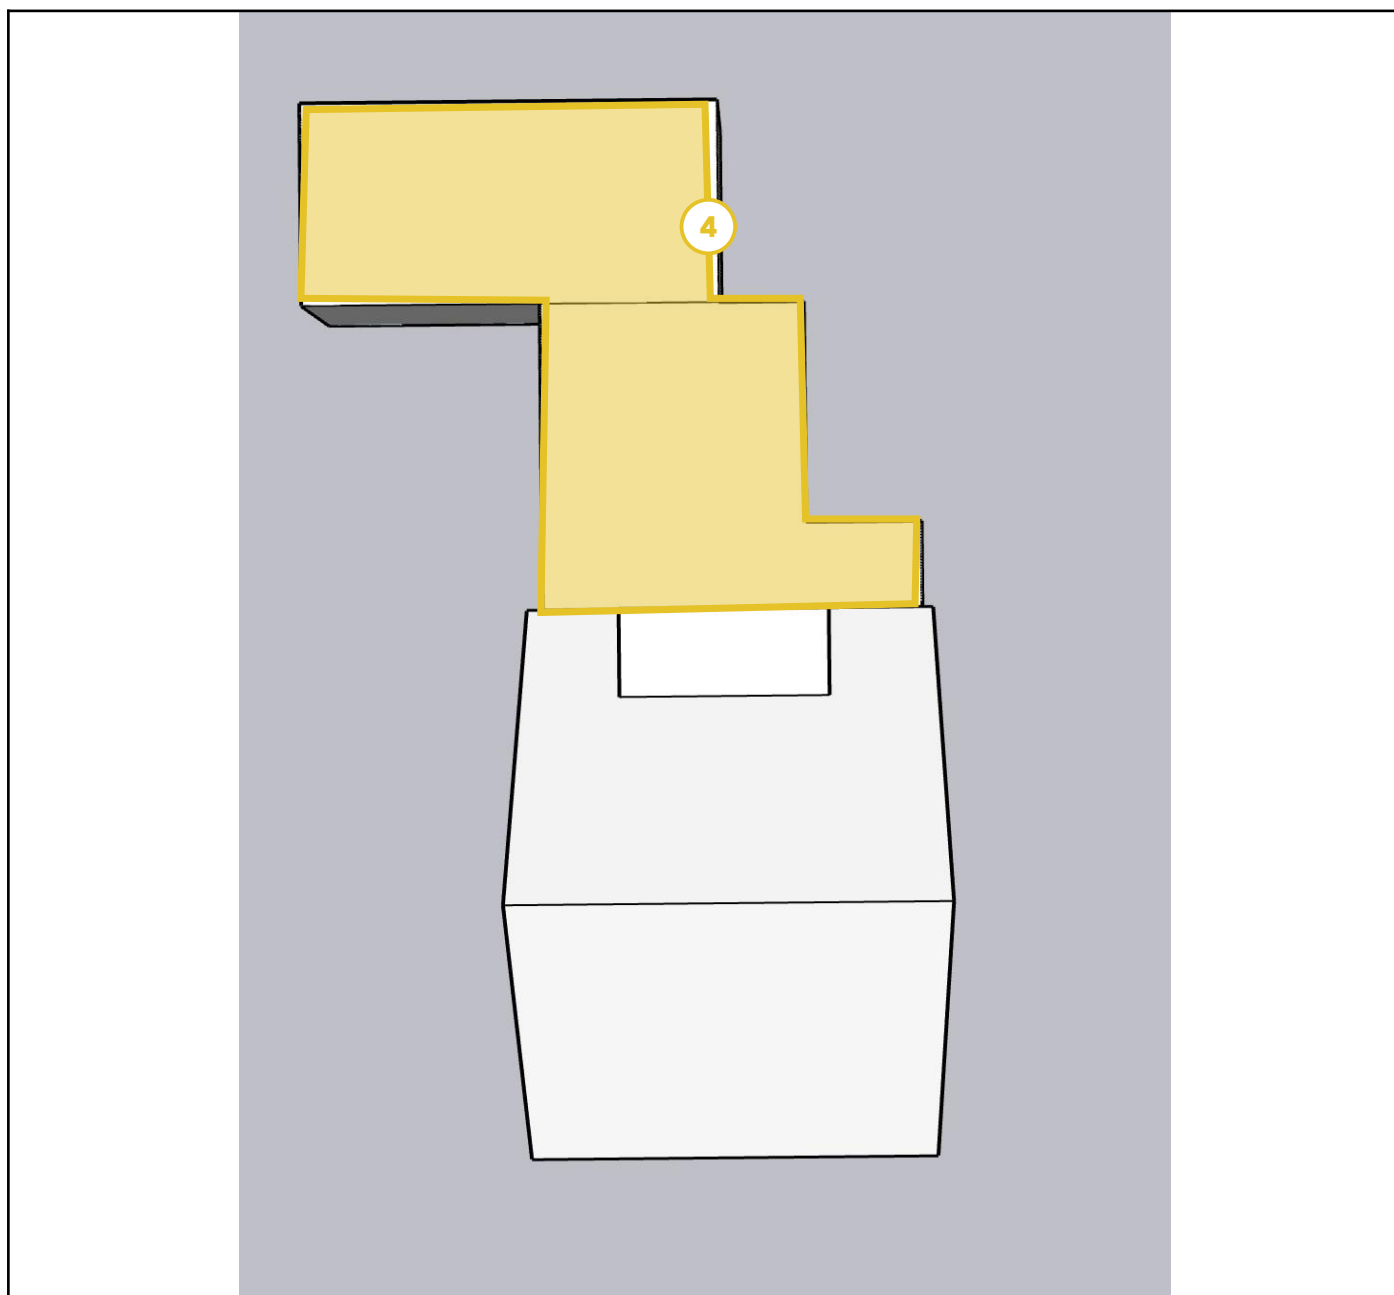
Plan 1.6: Bovenaanzicht

Beschrijving	Type	Actie
4. Roofing plat dak	Asbestmateriaal	Zorgvuldig beheren

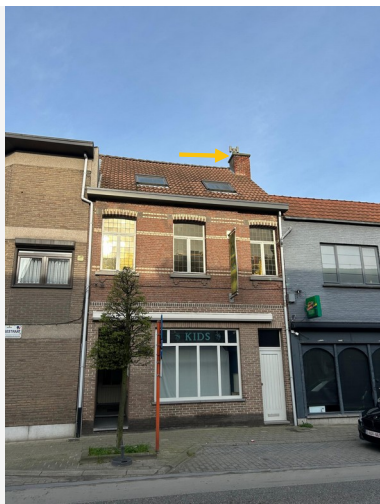
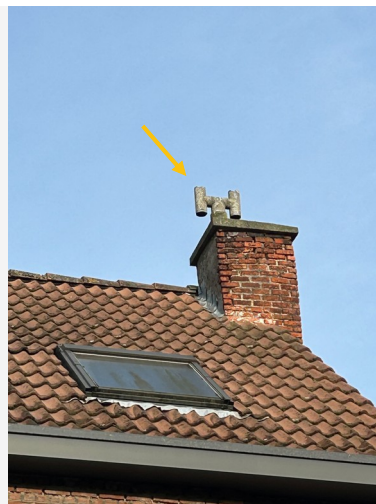
Het asbestmateriaal valt onder de mijlpaal van 2034.

Eindbeoordeling materiaalrisico	Verhoogd materiaalrisico en/of verhoogde kans op vezelvrijgave
---------------------------------	--

Gebondenheid	Categorie 1: hechtgebonden in oorsprong
Asbestsoort (vezeltype)	Crocidoliet aanwezig
Asbestconcentratie	Laag (< 50%)
Afschermingsgraad van het gehele materiaal	Geheel of deels vrij aan de buitenlucht
Toestand van het materiaal	Matig beschadigd, matig verweerd

Beschrijving	Schouwhoed
Omgeving	Buiten
Primaire drager	Schacht-koker (technisch)
Asbestmateriaal	Schouwhoed, ventilatiekap (anti-windval)
Bindmiddel van asbestmateriaal	Cement
Gebondenheid op basis van bindmiddel	Hecht
Hoeveelheid (gewicht - aantal)	<ul style="list-style-type: none">• 5,00 kg - 1 stuk
Totaal gewicht	5,00 kg
Eenvoudig bereikbaar	Ja
Bevestigingswijze	<ul style="list-style-type: none">• Geklemd• Verlijmd, ingegoten, versmeerd

Verwijderen

- Zorg voor een veilig beheer. Vermijd het beschadigen van het asbestmateriaal. Controleer de toestand jaarlijks op wijzigingen.

- Eenvoudige handelingen: mag via doe-het-zelf of door werknemer(s) met opleidingsattest eenvoudige handelingen
De toepassing kan in haar geheel worden verwijderd zonder verhoogd risico op vezelvrijgave op voorwaarde dat de richtlijnen en regelgeving met betrekking tot de verwijdering, opslag, vervoer en correcte afvoer opgevolgd worden (Meer info: <https://ovam.vlaanderen.be/wie-mag-wat-verwijderen>)

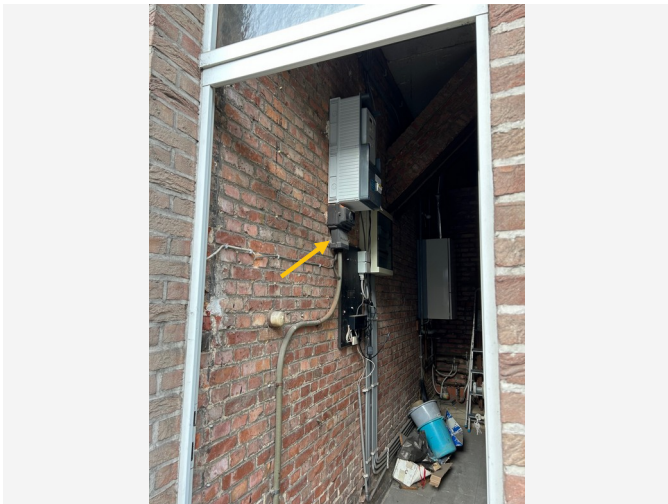
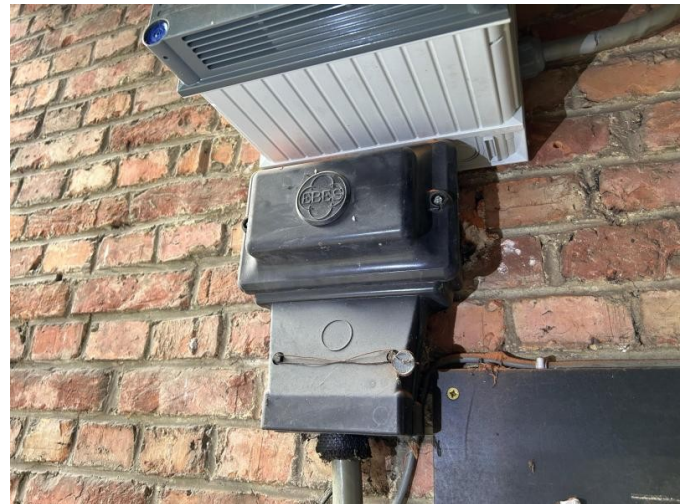
Het asbestmateriaal valt onder de mijlpaal van 2040.

Eindbeoordeling materiaalrisico	Verhoogd materiaalrisico en/of verhoogde kans op vezelvrijgave
---------------------------------	--

Gebondenheid	Categorie 1: hechtgebonden in oorsprong
Asbestsoort (vezeltype)	Crocidoliet aanwezig
Asbestconcentratie	Laag (< 50%)
Afschermingsgraad van het gehele materiaal	Geheel of deels (ook) vrij aan de binnenlucht
Toestand van het materiaal	Licht beschadigd, licht verweerd. Intact materiaal type Pical – asbestboard of categorie III 'gebondenheid'

Beschrijving	Bakeliet elektrische componenten
Omgeving	Binnen
Primaire drager	Communicatie en elektrische infrastructuur en uitrusting
Asbestmateriaal	Plaat, paneel, tablet - Type Bakeliet
Bindmiddel van asbestmateriaal	Kunststof of -hars
Gebondenheid op basis van bindmiddel	Hecht
Hoeveelheid (oppervlakte - dikte - aantal)	• 0,20 m ² - 4,00 cm - 1 stuk
Totaal volume	0,008 m ³

Verwijderen

- Zorg voor een veilig beheer. Vermijd het beschadigen van het asbestmateriaal. Controleer de toestand jaarlijks op wijzigingen.

- Eenvoudige handelingen: mag via doe-het-zelf of door werknemer(s) met opleidingsattest eenvoudige handelingen
De toepassing kan in haar geheel worden verwijderd zonder verhoogd risico op vezelvrijgave op voorwaarde dat de richtlijnen en regelgeving met betrekking tot de verwijdering, opslag, vervoer en correcte afvoer opgevolgd worden (Meer info: <https://ovam.vlaanderen.be/wie-mag-wat-verwijderen>)

Tellers uit bakeliet dienen verwijderd te worden door de nutsmaatschappij!

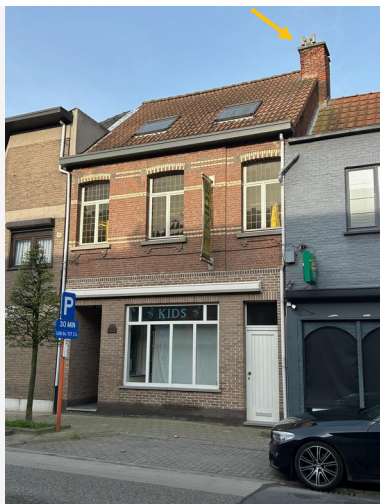
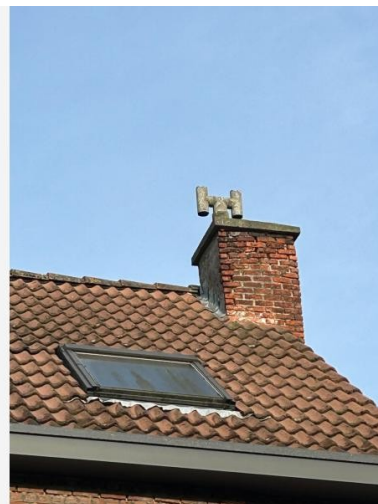
Het asbestmateriaal valt onder de mijlpaal van 2034.

Eindbeoordeling materiaalrisico	Verhoogd materiaalrisico en/of verhoogde kans op vezelvrijgave
---------------------------------	--

Gebondenheid	Categorie 1: hechtgebonden in oorsprong
Asbestsoort (vezeltype)	Crocidoliet aanwezig
Asbestconcentratie	Laag (< 50%)
Afschermingsgraad van het gehele materiaal	Geheel of deels vrij aan de buitenlucht
Toestand van het materiaal	Matig beschadigd, matig verweerd

Beschrijving	Rookgaskanaal
Omgeving	Buiten
Primaire drager	HVAC infrastructuur en uitrusting
Asbestmateriaal	Rookgaskanaal
Bindmiddel van asbestmateriaal	Cement
Gebondenheid op basis van bindmiddel	Hecht
Hoeveelheid (lengte - omtrek - dikte - aantal)	• 1,00 m - 30,00 cm - 1,00 cm - 1 stuk
Totaal volume	0,003 m ³

Eenvoudig bereikbaar	Ja
Bevestigingswijze	<ul style="list-style-type: none">• Verlijmd, ingegoten, versmeerd
Identificatiemethode	Vaststelling zonder monsternamen
Destructieve handeling voor identificatie	Nee
Opmerking	Een deel van het rookgaskanaal is buiten zichtbaar, maar mogelijk loopt dit nog door in gemetste schoorsteen

Verwijderen

- Zorg voor een veilig beheer. Vermijd het beschadigen van het asbestmateriaal. Controleer de toestand jaarlijks op wijzigingen.
- Verwijder dit asbestmateriaal zo snel mogelijk. Volg de toestand goed op.

- Eenvoudige handelingen: mag via doe-het-zelf of door werknemer(s) met opleidingsattest eenvoudige handelingen
De toepassing kan in haar geheel worden verwijderd zonder verhoogd risico op vezelvrijgave op voorwaarde dat de richtlijnen en regelgeving met betrekking tot de verwijdering, opslag, vervoer en correcte afvoer opgevolgd worden (Meer info: <https://ovam.vlaanderen.be/wie-mag-wat-verwijderen>)
- Eenvoudige handelingen: enkel door erkend asbestverwijderaar
Het is zeer moeilijk om het rookgaskanaal te verwijderen zonder beschadiging aan te brengen.

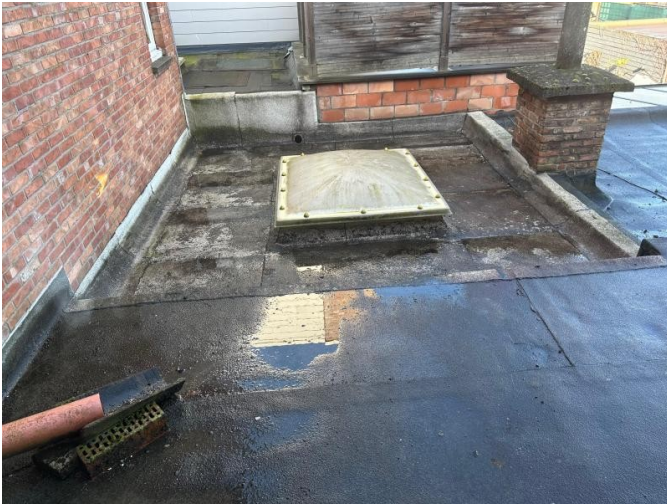
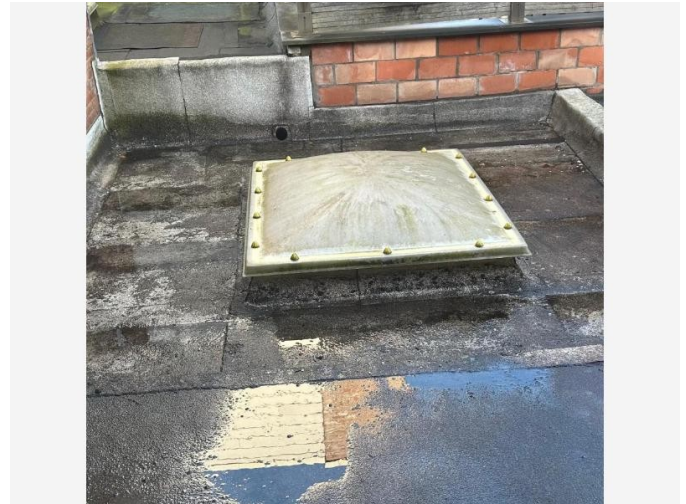
Het asbestmateriaal valt onder de mijlpaal van 2040.

Eindbeoordeling materiaalrisico	Laag materiaalrisico en/of verlaagde kans op vezelvrijgave
---------------------------------	--

Gebondenheid	Categorie 1: hechtgebonden in oorsprong
Asbestsoort (vezeltype)	Alleen chrysotiel
Asbestconcentratie	Laag (< 50%)
Afschermingsgraad van het gehele materiaal	Geheel of deels vrij aan de buitenlucht
Toestand van het materiaal	Licht beschadigd, licht verweerd. Intact materiaal type Pical – asbestboard of categorie III 'gebondenheid'

Beschrijving	Roofing plat dak
Omgeving	Buiten
Primaire drager	Plat dak
Asbestmateriaal	Dak- en gevelbekleding - Roofing
Bindmiddel van asbestmateriaal	Bitumen (roofing, teer, asfalt)
Gebondenheid op basis van bindmiddel	Hecht
Hoeveelheid (oppervlakte - aantal)	• 45,00 m ² - 1 stuk
Totale oppervlakte	45,00 m ²
Eenvoudig bereikbaar	Ja
Bevestigingswijze	• Verlijmd, ingegoten, versmeerd

Zorgvuldig beheren

- Zorg voor een veilig beheer. Vermijd het beschadigen van het asbestmateriaal. Controleer de toestand jaarlijks op wijzigingen.

- Eenvoudige handelingen: mag via doe-het-zelf of door werknemer(s) met opleidingsattest eenvoudige handelingen
De toepassing kan in haar geheel worden verwijderd zonder verhoogd risico op vezelvrijgave op voorwaarde dat de richtlijnen en regelgeving met betrekking tot de verwijdering, opslag, vervoer en correcte afvoer opgevolgd worden (Meer info: <https://ovam.vlaanderen.be/wie-mag-wat-verwijderen>)
- Eenvoudige handelingen: enkel door erkend asbestverwijderaar
Het is aangeraden beroep te doen op een erkend professional

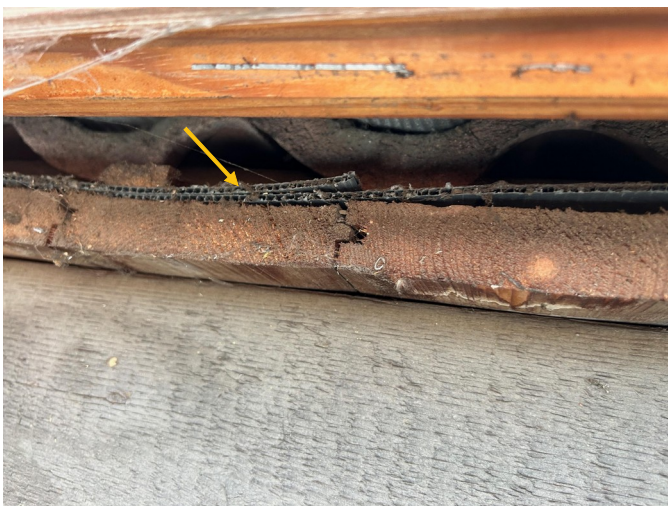
Vrije foto

Onderdak kunnen vaststellen, geen asbest

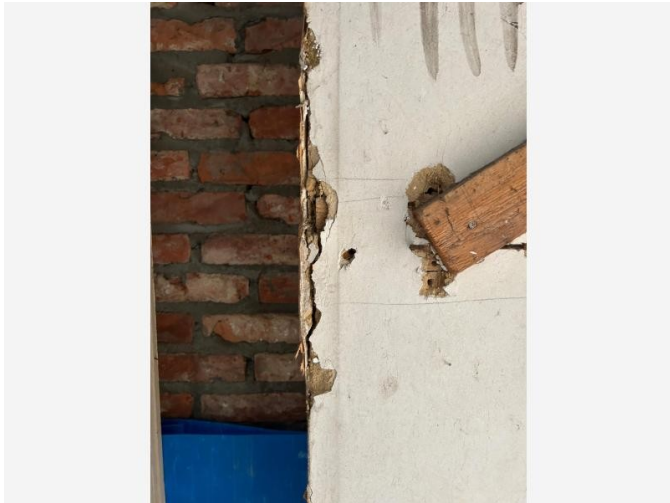
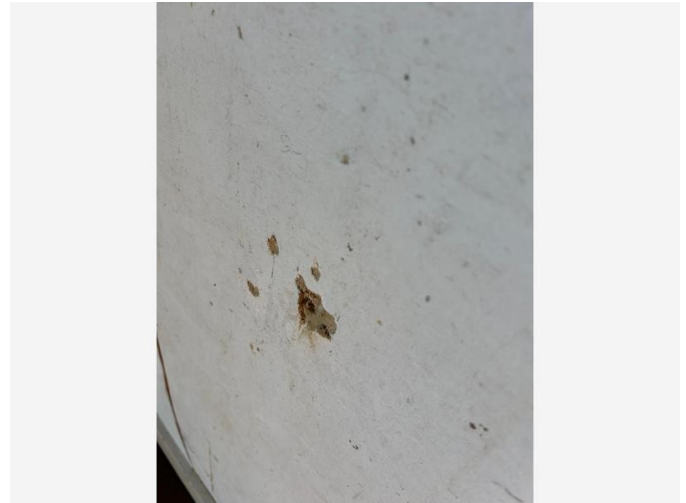
Geen asbest

#	Type	Referentie	Resultaat
6.1	Mengmonster	202403011A	Geen asbest

Beschrijving	Pleisterwerk wanden
Omgeving	Binnen
Primaire drager	Binnenwand
