# Asbestinventarisatetest

Heistraat 68, 9190 Stekene

Attestnummer : 20240518-000063.000

Uitgegeven op : 18.05.2024

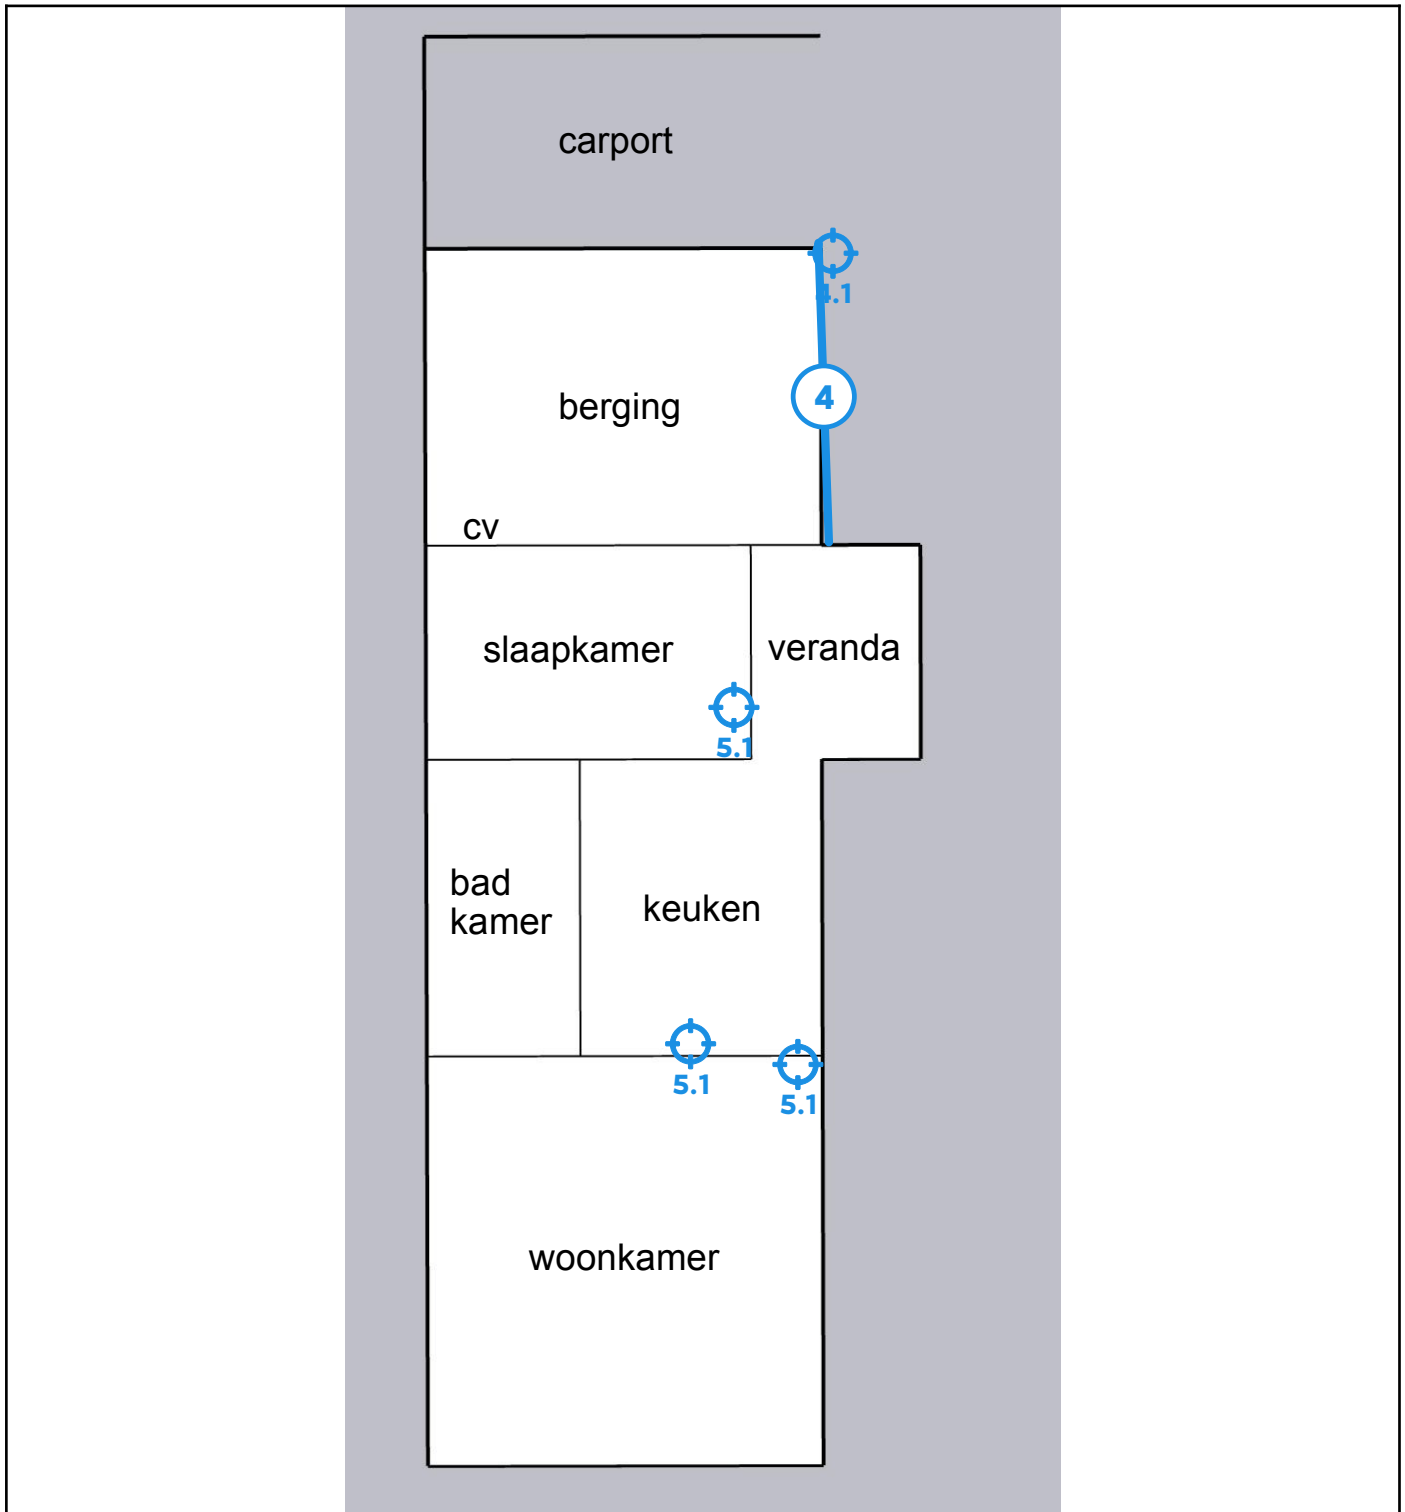
# Plan 1.1: Gelijkvloers

Beschrijving	Type	Actie
4. Crepi berging	Geen asbest	-

4.1 Code: 202405003B	Puntmonster	-
5. Pleisterwerk wanden	Geen asbest	-
5.1 Code: 202405003A	Mengmonster	-

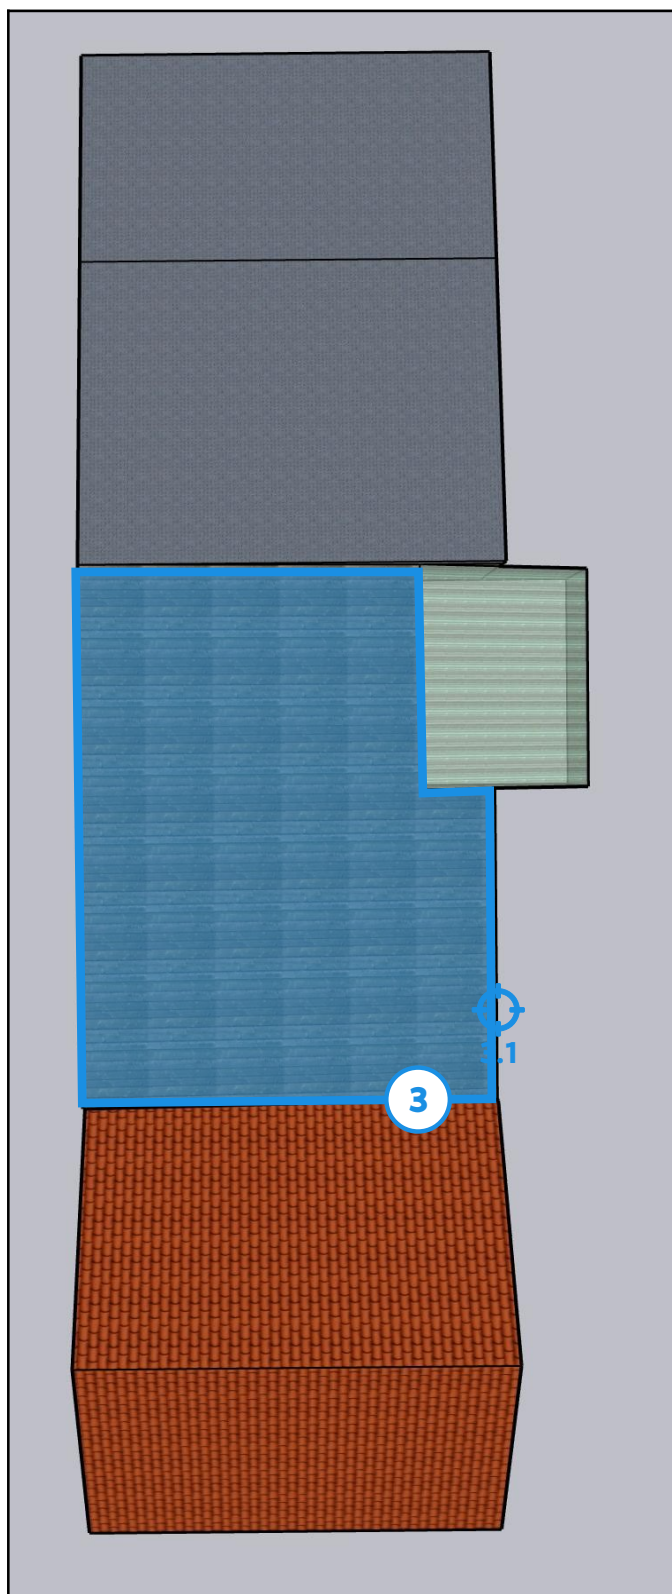
## Plan 1.5: Bovenaanzicht

3. Golfplaten achterbouw woning	Geen asbest	-
3.1 Code: 202405003C	Puntmonster	-

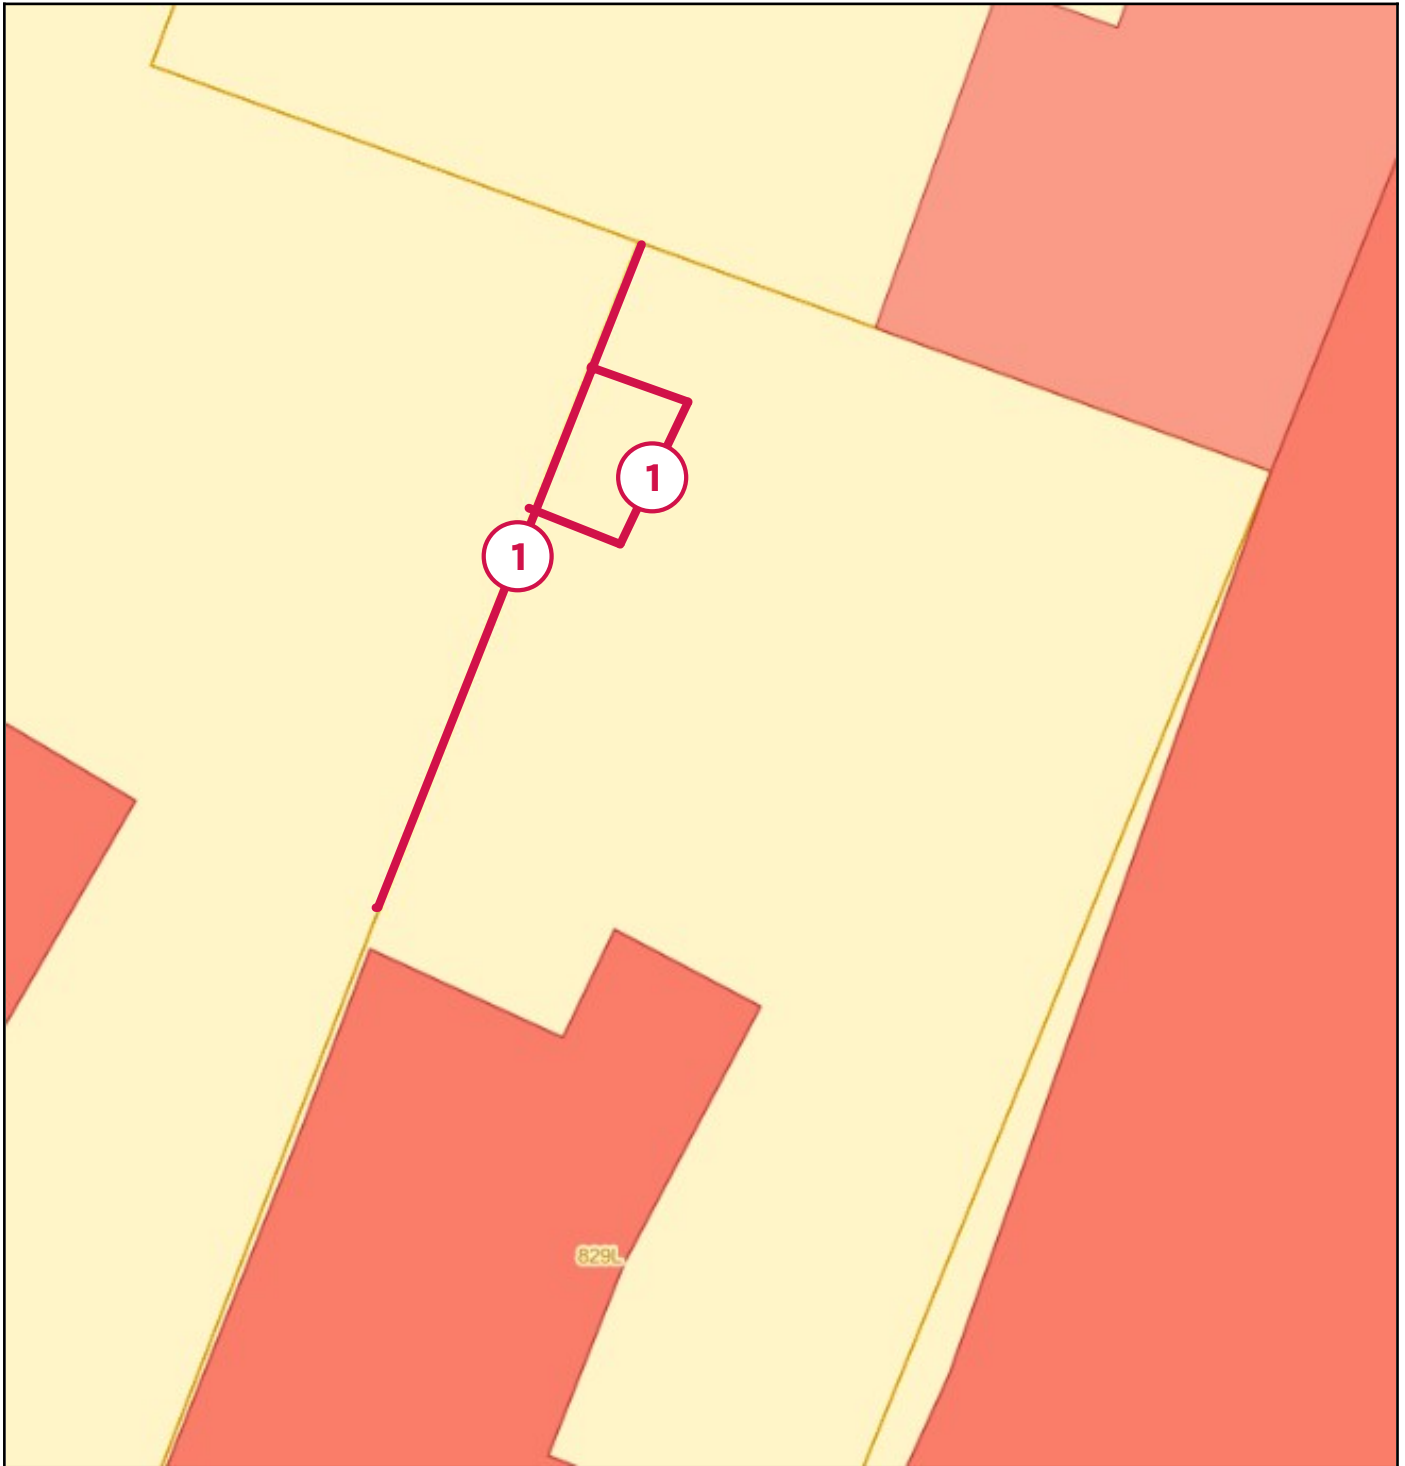
## Plan 3.1: Vaststellingen buiten de constructies

Beschrijving	Type	Actie
1. Golfplaten kippenren	Asbestmateriaal	Dringend verwijderen

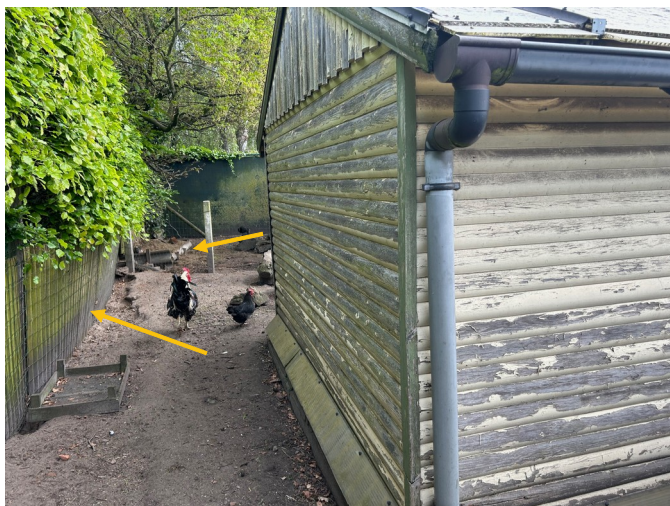
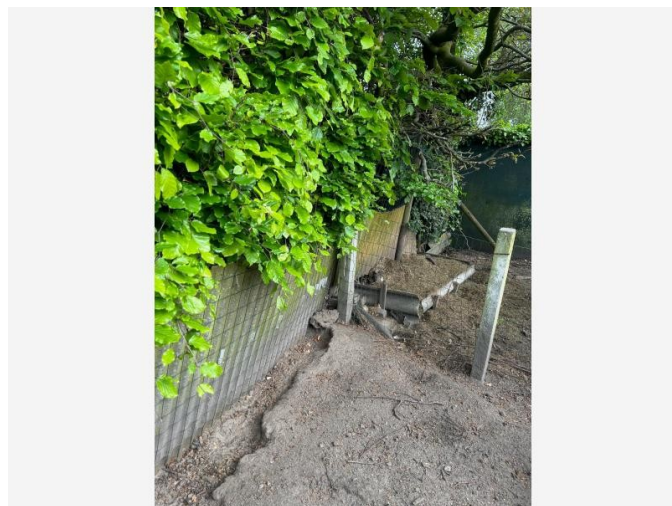
Het asbestmateriaal valt onder de mijlpaal van 2040.

Beschrijving	Golfplaten kippenren
Type afvalstof	Betreft stock-voorraad of gedemonteerde asbestmaterialen
Aanwezige resten	<p>Er staan golfplaten tegen scheidingswand en de kippenren heeft een mesthoop die gemaakt is dmv golfplaten.</p> <p>Deze zijn asbestverdacht aangezien ze er anders uitzien dan de niet asbesthoudende golfplaten op het dak van de woning</p>
Omgeving	Buiten
Primaire drager	Afboording, omheining...
Asbestmaterialen	<ul style="list-style-type: none"><li>Dak- en gevelbekleding - Golfplaat</li></ul>
Bindmiddel van asbestmateriaal	Cement
Gebondenheid op basis van bindmiddel	Hecht
Hoeveelheid (gewicht - aantal)	<ul style="list-style-type: none"><li>50,00 kg - 1 stuk</li></ul>
Totaal gewicht	50,00 kg
Eenvoudig bereikbaar	Ja
Identificatiemethode	Vaststelling zonder monstername
Opmerking	Gewicht is een inschatting en is niet bindend.

**Dringend verwijderen**

- Verwijder het asbestafval.

- Eenvoudige handelingen: mag via doe-het-zelf of door werknemer(s) met opleidingsattest eenvoudige handelingen  
De toepassing kan in haar geheel worden verwijderd zonder verhoogd risico op vezelvrijgave op voorwaarde dat de richtlijnen en regelgeving met betrekking tot de verwijdering, opslag, vervoer en correcte afvoer opgevolgd worden (Meer info: <https://ovam.vlaanderen.be/wie-mag-wat-verwijderen>)

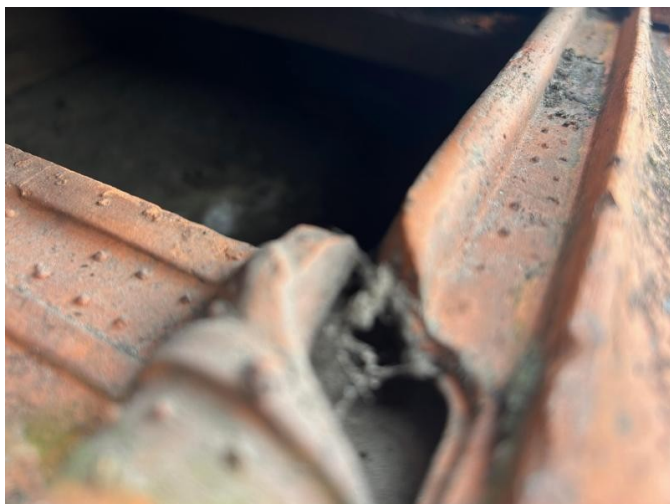
Geen asbestcement onderdak kunnen vaststellen via pannen.

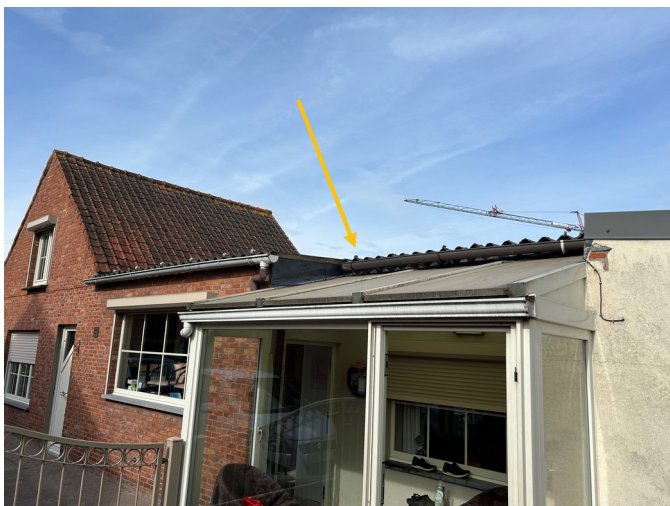
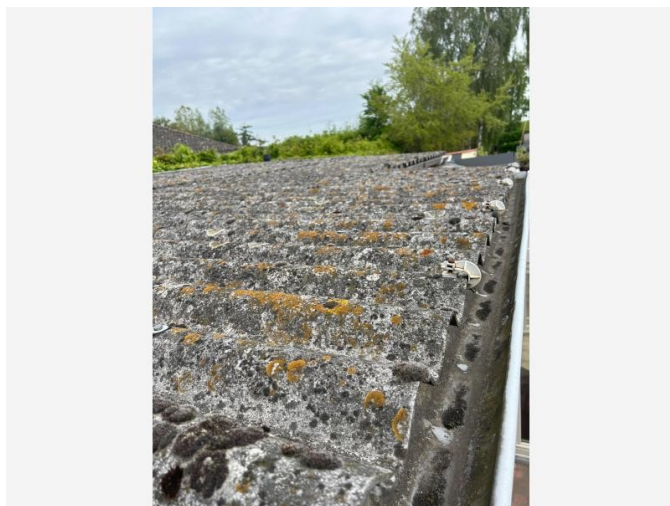
## Fiche 3: Golfplaten achterbouw woning

Geen asbest

#	Type	Referentie	Resultaat
3.1	Puntmonster	202405003C	Geen asbest

Beschrijving	Golfplaten achterbouw woning
Omgeving	Buiten
Primaire drager	Plat dak
Bindmiddel van materiaal	Cement

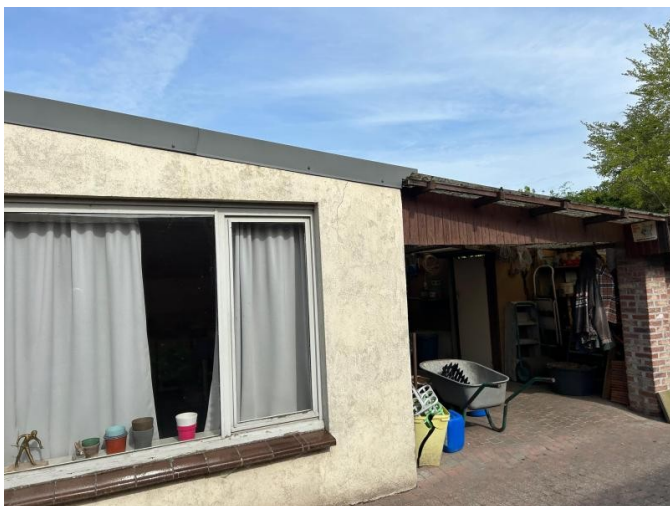
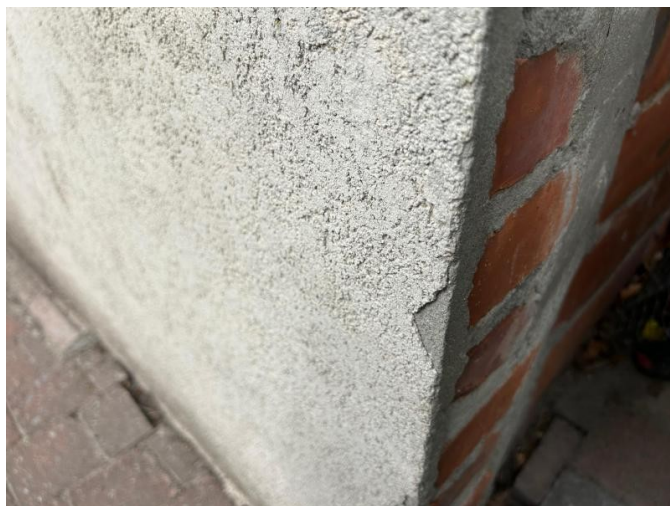
## Fiche 4: Crepi berging

Geen asbest

#	Type	Referentie	Resultaat
4.1	Puntmonster	202405003B	Geen asbest

<b>Gebondenheid op basis van bindmiddel</b>	Niet-hechtgebonden
<b>Hoeveelheid (oppervlakte - dikte - aantal)</b>	• 10,00 m <sup>2</sup> - 0,20 cm - 1 stuk
<b>Totaal volume</b>	0,02 m <sup>3</sup>
<b>Identificatiemethode</b>	Vaststelling met monstername
<b>Destructieve handeling voor identificatie</b>	Nee
<b>Opmerking</b>	Aan berging is er een soort crepi aanwezig.

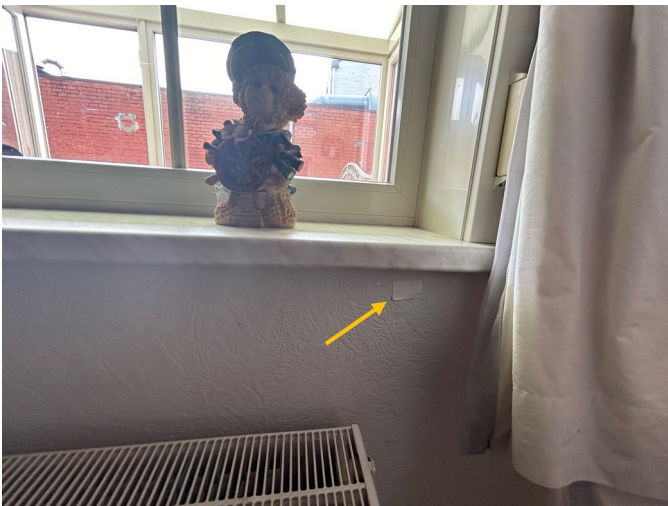
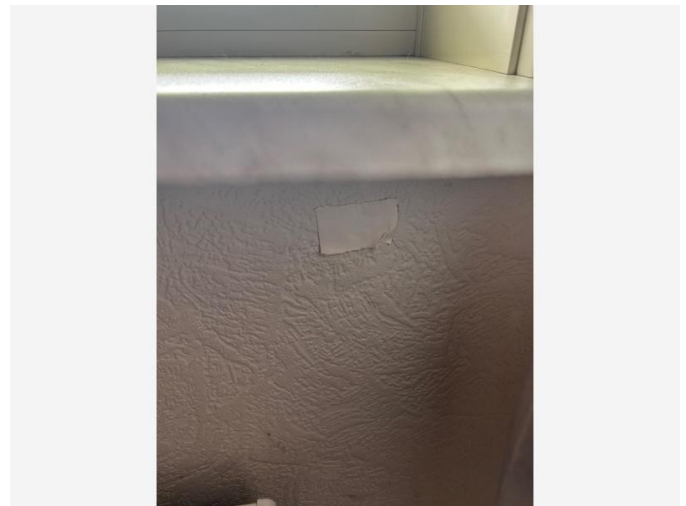
## Fiche 5: Pleisterwerk wanden

Geen asbest

#	Type	Referentie	Resultaat
5.1	Mengmonster	202405003A	Geen asbest
