# Asbestinventarisatetest

Mercatorstraat 32, 9150 Beveren-Kruibeke-Zwijndrecht

Attestnummer : 20260225-000257.000

Uitgegeven op : 25.02.2026

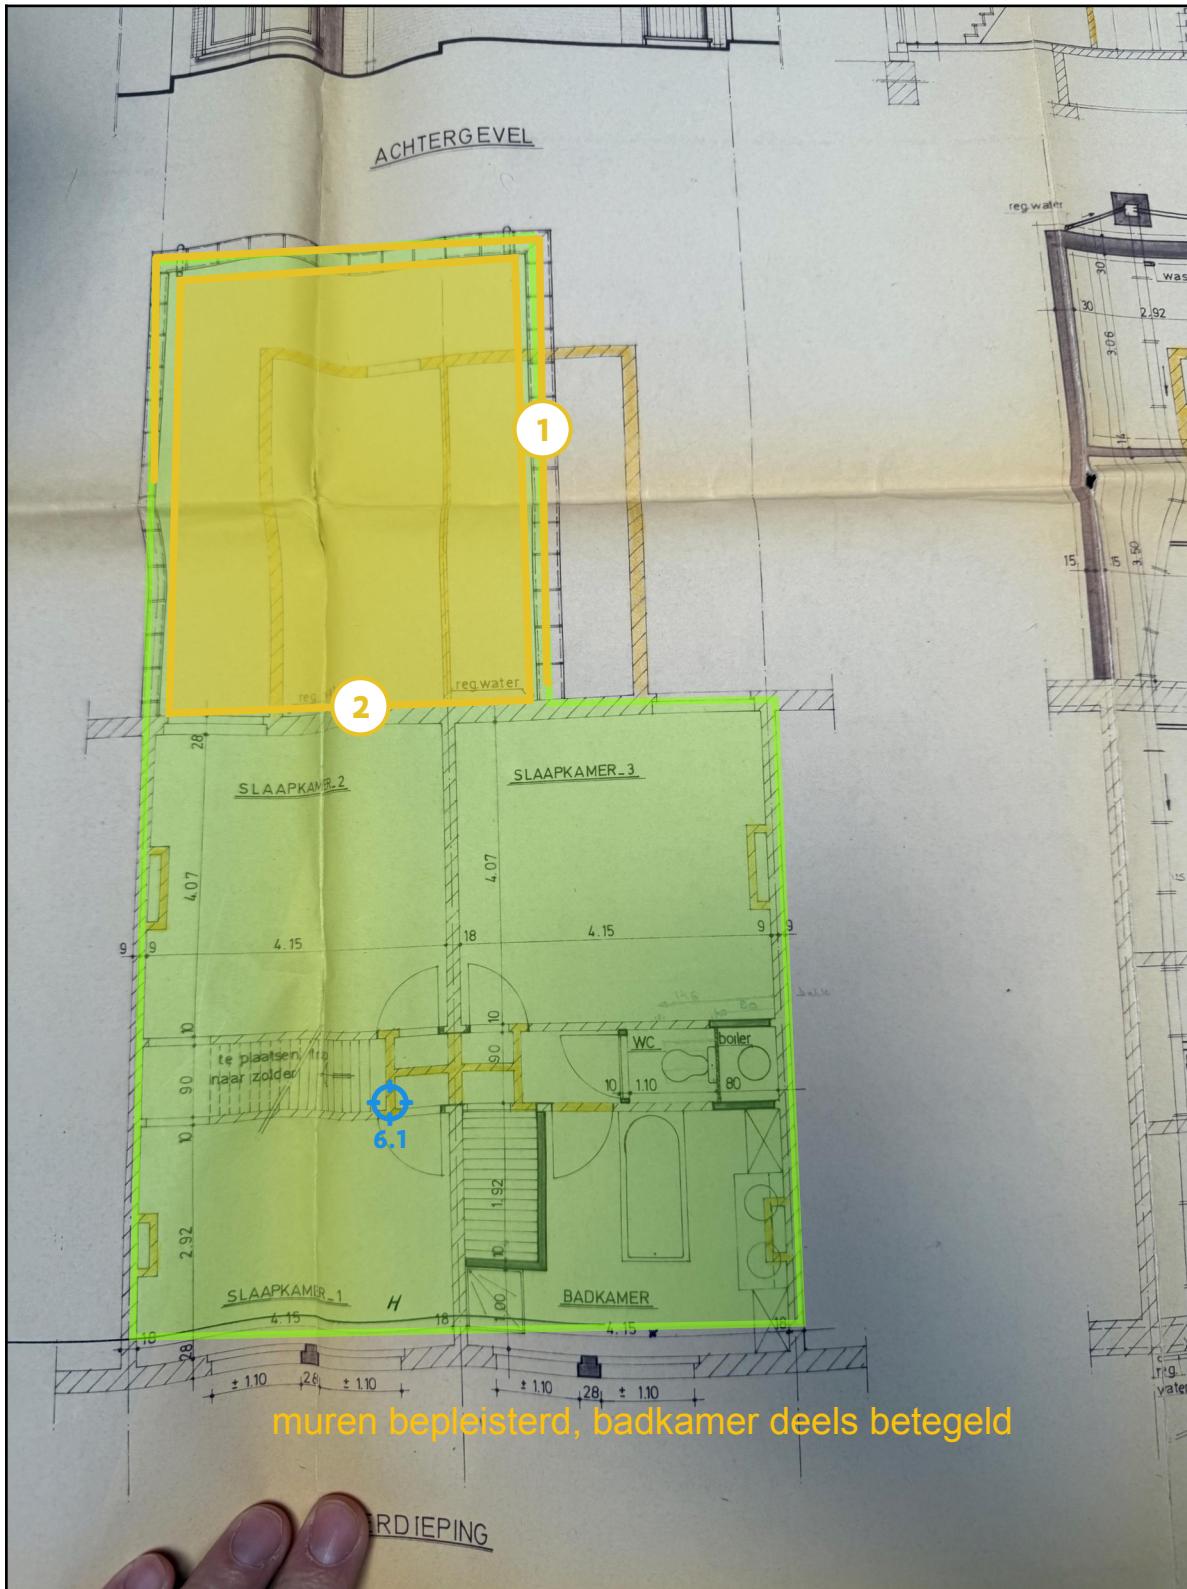
# Plan 1.2: Verdieping

1. Deksteen plat dak	Asbestmateriaal	Zorgvuldig beheren
2. Plat dak roofing	Asbestmateriaal	Zorgvuldig beheren
6. Pleisterwerk	Geen asbest	-
6.1 Code: 202602021A	Mengmonster	-

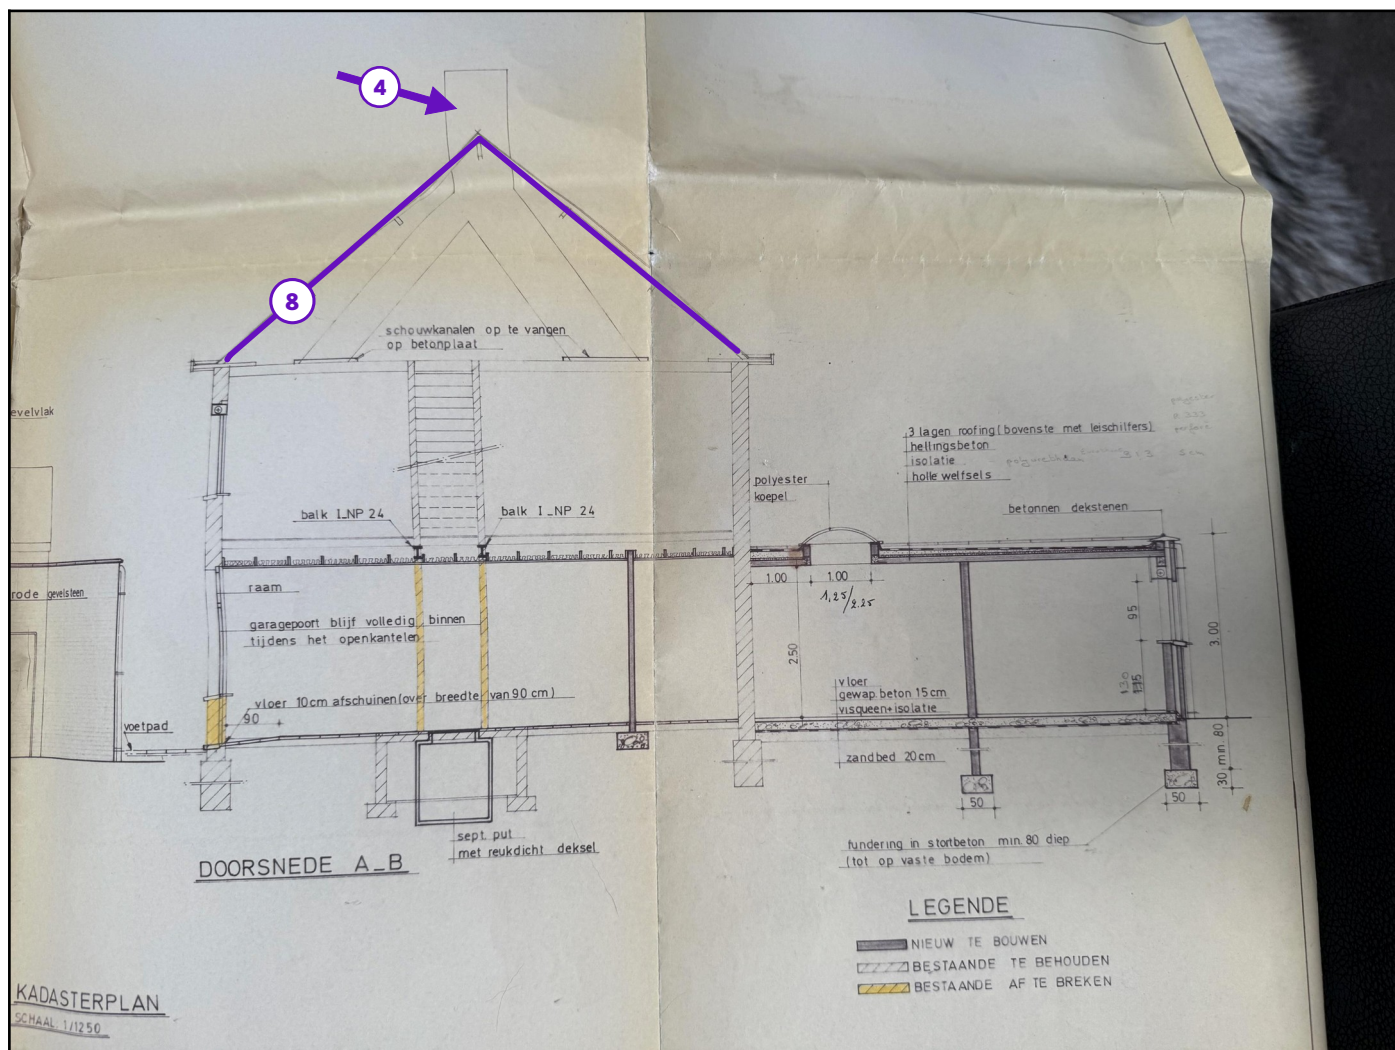
# Plan 1.4: Doorsnede

Beschrijving	Type	Actie
4. Schoorsteen	Beperking	-
8. Onderdak	Overige ruimte of materiaal	-

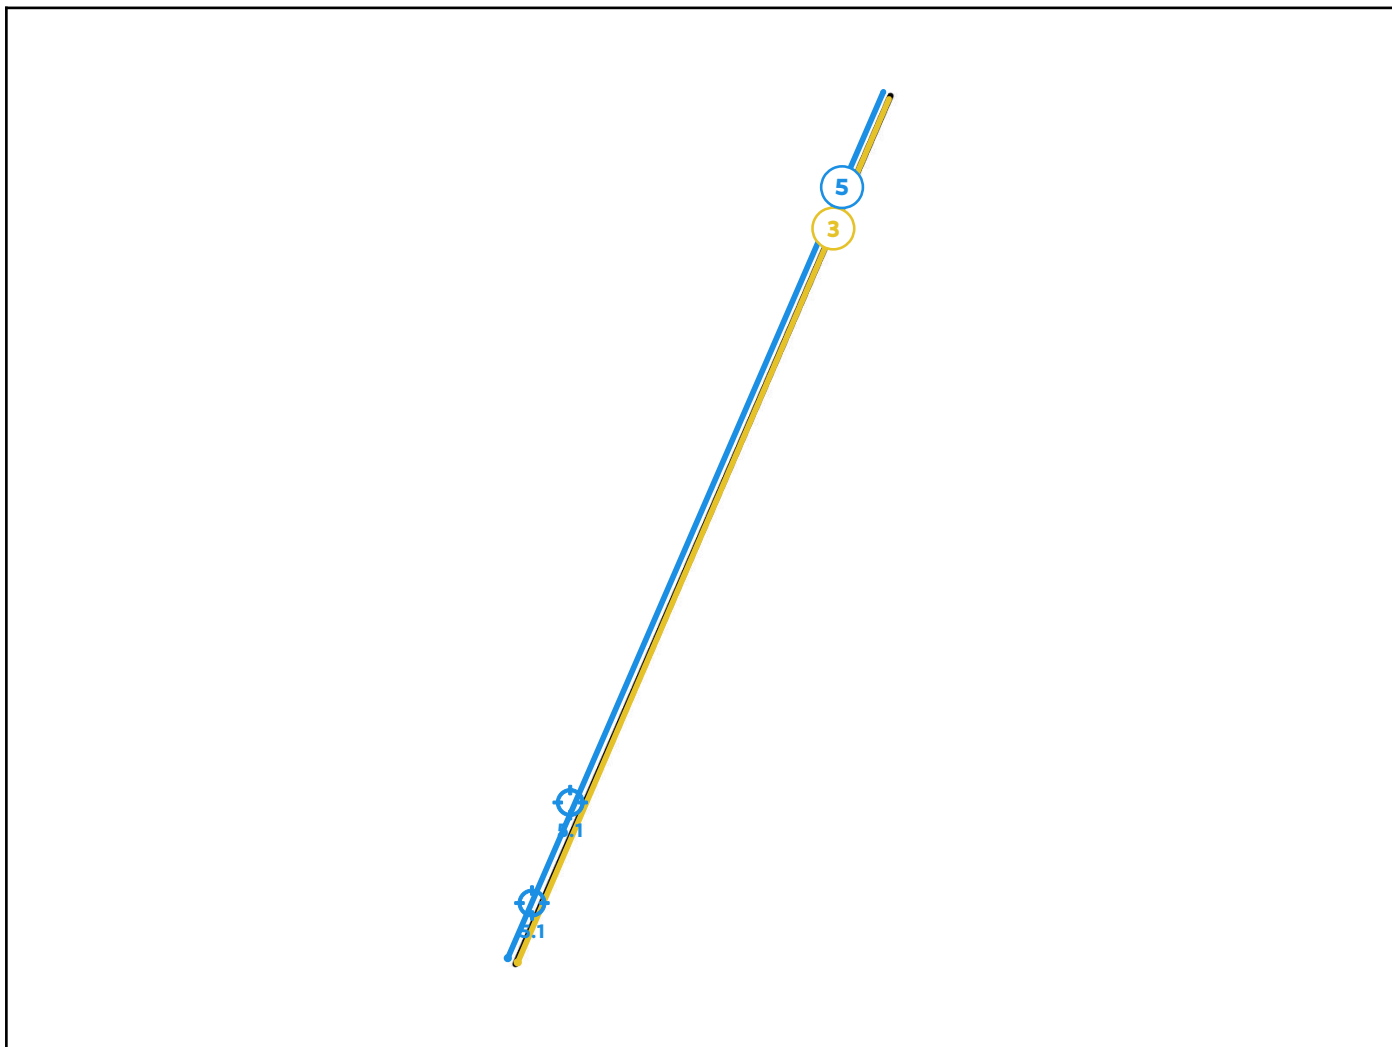
## Plan 3.1: Scheidingsmuur plan

Beschrijving	Type	Actie
3. Dekstenen scheidingsmuur	Asbestmateriaal	Zorgvuldig beheren
5. Cementering buiten	Geen asbest	-
5.1 Code: 202602021B	Mengmonster	-

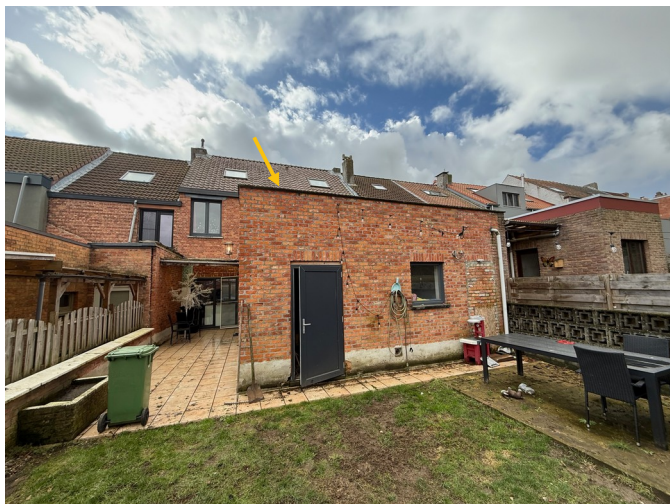
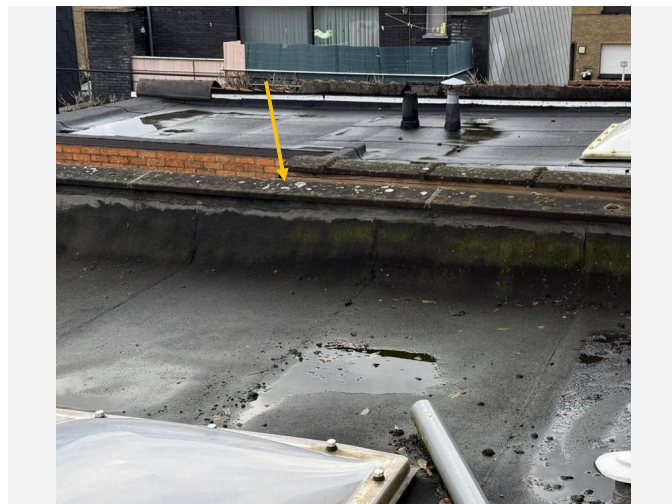
Overzichtsfoto

Detailfoto

Eindbeoordeling materiaalrisico	Laag materiaalrisico en/of verlaagde kans op vezelvrijgave
---------------------------------	--

Gebondenheid	Categorie 1: hechtgebonden in oorsprong
Asbestsoort (vezeltype)	Crocidoliet aanwezig
Asbestconcentratie	Laag (< 50%)
Afschermingsgraad van het gehele materiaal	Geheel of deels vrij aan de buitenlucht
Toestand van het materiaal	Licht beschadigd, licht verweerd. Intact calciumsilicaatmateriaal of categorie III 'gebondenheid'

Beschrijving	Deksteen plat dak
Omgeving	Buiten
Primaire drager	Plat dak
Asbestmateriaal	Deksteen, muurkap - Hol
Bindmiddel van asbestmateriaal	Cement
Gebondenheid op basis van bindmiddel	Hecht
Hoeveelheid (oppervlakte - dikte - aantal)	• 7,00 m <sup>2</sup> - 5,00 cm - 1 stuk
Totaal volume	0,35 m <sup>3</sup>
Eenvoudig bereikbaar	Ja
Bevestigingswijze	• Verlijmd, ingegoten, versmeerd
Identificatiemethode	<p>De asbestdeskundige beoordeelt het materiaal als asbestverdacht en dus asbesthoudend, en dit zonder monstername.</p> <p>Motivatie: De monstername brengt andere schade aan dan schade die inherent is aan de monstername.</p>
Destructieve handeling voor identificatie	Nee

Zorgvuldig beheren

- Zorg voor een veilig beheer. Vermijd het beschadigen van het asbestmateriaal. Controleer de toestand jaarlijks op wijzigingen.
- Voer bijkomende staalname(s) uit.

- Eenvoudige handelingen: mag via doe-het-zelf of door werknemer(s) met opleidingsattest eenvoudige handelingen  
Als dit materiaal verwijderd kan worden zonder het te breken, te beschadigen... , dan mag met dit met eenvoudige handelingen.  
Vermijd stofvorming en stofverspreiding op elk moment van de werken. Bevochtig of fixeer het materiaal.  
Het gebruik van sneldraaiende werktuigen (boormachine, slijpschijf, hogedrukreiniger...) is

Zorg voor gepaste persoonlijke beschermingsmiddelen: minimaal FFP3-mondmasker (EN 149), wegwerpoverall met kap (minimaal Cat III, type 5/6), wegwerphandschoenen en overschoenen of afspoelbaar schoeisel

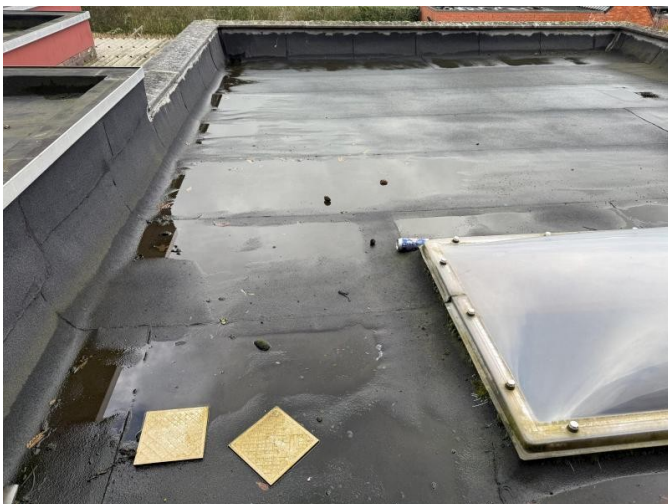
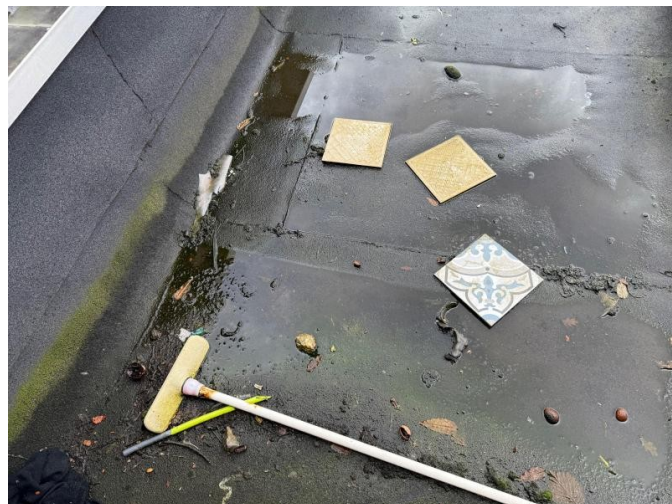
Overzichtsfoto

Detailfoto

Eindbeoordeling materiaalrisico	Zeer laag materiaalrisico en/of zeer lage kans op vezelvrijgave
---------------------------------	---

Gebondenheid	Categorie 1: hechtgebonden in oorsprong
Asbestsoort (vezeltype)	Alleen chrysotiel
Asbestconcentratie	Laag (< 50%)
Afschermingsgraad van het gehele materiaal	Geheel of deels vrij aan de buitenlucht
Toestand van het materiaal	Onbeschadigd, niet verweerd

Beschrijving	Plat dak roofing
Omgeving	Buiten
Primaire drager	Plat dak
Asbestmateriaal	Dak- en gevelbekleding - Roofing
Bindmiddel van asbestmateriaal	Bitumen (roofing, teer, asfalt)
Gebondenheid op basis van bindmiddel	Hecht
Hoeveelheid (oppervlakte - aantal)	<ul style="list-style-type: none"> <li>• 45,00 m<sup>2</sup> - 1 stuk</li> </ul>
Totale oppervlakte	45,00 m <sup>2</sup>
Eenvoudig bereikbaar	Ja
Bevestigingswijze	<ul style="list-style-type: none"> <li>• Verlijmd, ingegoten, versmeerd</li> </ul>
Identificatiemethode	<p>De asbestdeskundige beoordeelt het materiaal als asbestverdacht en dus asbesthoudend, en dit zonder monstername.</p> <p>Motivatie: De monstername brengt andere schade aan dan schade die inherent is aan de monstername.</p>
Destructieve handeling voor identificatie	Nee
Opmerking	<p>Roofing is asbestverdacht, en wegens kans op lekschade is er geen staal genomen.</p> <p>Aangezien de roofing dateert van bouwjaar ca 1991, acht ik persoonlijk de kans klein dat hier nog asbest inzit. Maar het is nooit uitgesloten.</p> <p>Laat bijkomende staalname nemen bij renovatie of oog op vernieuwing.</p>

Zorgvuldig beheren

- Zorg voor een veilig beheer. Vermijd het beschadigen van het asbestmateriaal. Controleer de toestand jaarlijks op wijzigingen.
- Voer bijkomende staalname(s) uit.

- Eenvoudige handelingen: mag via doe-het-zelf of door werknemer(s) met opleidingsattest eenvoudige handelingen  
Als dit materiaal verwijderd kan worden zonder het te breken, te beschadigen... , dan mag met dit met eenvoudige handelingen.  
Vermijd stofvorming en stofverspreiding op elk moment van de werken. Bevochtig of fixeer het materiaal.  
Het gebruik van sneldraaiende werktuigen (boormachine, slijpschijf, hogedrukreiniger...) is

Zorg voor gepaste persoonlijke beschermingsmiddelen: minimaal FFP3-mondmasker (EN 149), wegwerpoverall met kap (minimaal Cat III, type 5/6), wegwerphandschoenen en overschoenen of afspoelbaar schoeisel

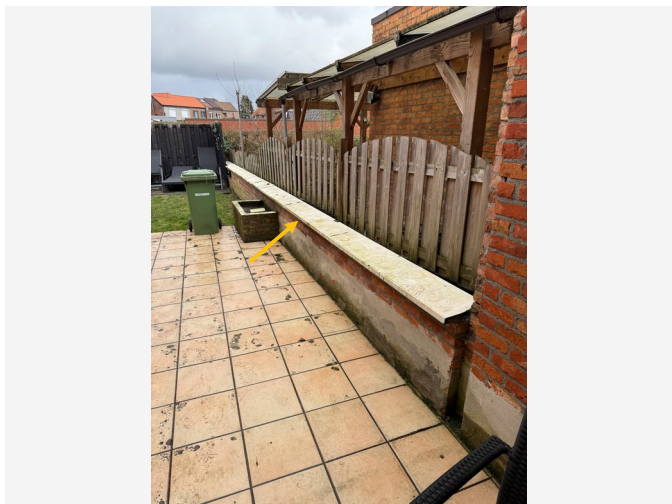
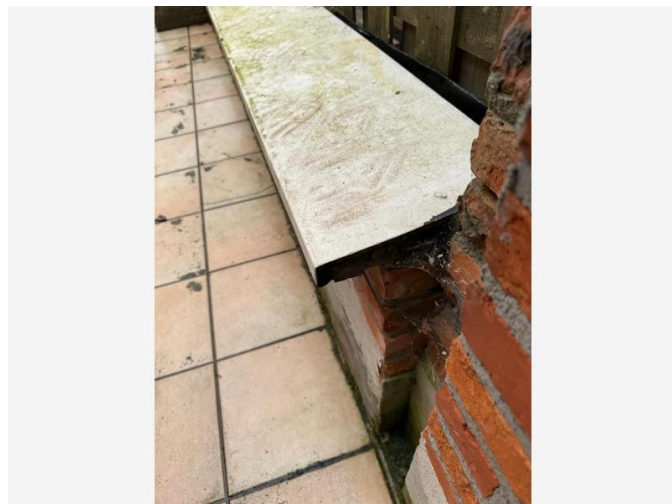
Overzichtsfoto

Detailfoto

Eindbeoordeling materiaalrisico	Laag materiaalrisico en/of verlaagde kans op vezelvrijgave
---------------------------------	--

Gebondenheid	Categorie 1: hechtgebonden in oorsprong
Asbestsoort (vezeltype)	Crocidoliet aanwezig
Asbestconcentratie	Laag (< 50%)
Afschermingsgraad van het gehele materiaal	Geheel of deels vrij aan de buitenlucht
Toestand van het materiaal	Licht beschadigd, licht verweerd. Intact calciumsilicaatmateriaal of categorie III 'gebondenheid'

Beschrijving	Dekstenen scheidingsmuur
Omgeving	Buiten
Primaire drager	Wand vrijstaand (scheidingsmuur, ...)
Asbestmateriaal	Deksteen, muurkap - Hol
Bindmiddel van asbestmateriaal	Cement
Gebondenheid op basis van bindmiddel	Hecht
Hoeveelheid (oppervlakte - dikte - aantal)	• 5,00 m <sup>2</sup> - 5,00 cm - 1 stuk
Totaal volume	0,25 m <sup>3</sup>
Eenvoudig bereikbaar	Ja
Bevestigingswijze	• Verlijmd, ingegoten, versmeerd
Identificatiemethode	De asbestdeskundige beoordeelt het materiaal als asbestverdacht en dus asbesthoudend, en dit zonder monstername.  Motivatie: De monstername brengt andere schade aan dan schade die inherent is aan de monstername.
Destructieve handeling voor identificatie	Nee

Zorgvuldig beheren

- Zorg voor een veilig beheer. Vermijd het beschadigen van het asbestmateriaal. Controleer de toestand jaarlijks op wijzigingen.
- Voer bijkomende staalname(s) uit.

- Eenvoudige handelingen: mag via doe-het-zelf of door werknemer(s) met opleidingsattest eenvoudige handelingen  
Als dit materiaal verwijderd kan worden zonder het te breken, te beschadigen... , dan mag met dit met eenvoudige handelingen.  
Vermijd stofvorming en stofverspreiding op elk moment van de werken. Bevochtig of fixeer het materiaal.  
Het gebruik van sneldraaiende werktuigen (boormachine, slijpschijf, hogedrukreiniger...) is

Zorg voor gepaste persoonlijke beschermingsmiddelen: minimaal FFP3-mondmasker (EN 149), wegwerpoverall met kap (minimaal Cat III, type 5/6), wegwerphandschoenen en overschoenen of afspoelbaar schoeisel

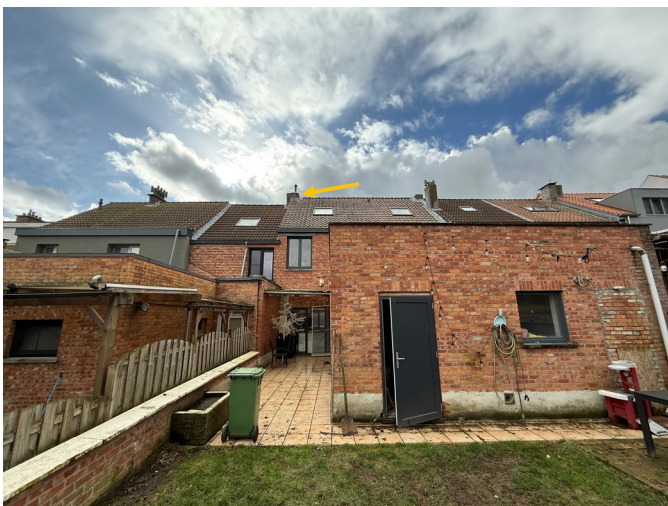
*Situeringfoto*

**Reden:** Het te onderzoeken materiaal situeert zich hoger dan 3,50 m te rekenen vanaf een veilige ondergrond

**Uitleg van de asbestdeskundige:** De schoorsteen bevindt zich hoger dan 3,5m vanaf veilige ondergrond en is daarom niet in detail onderzocht

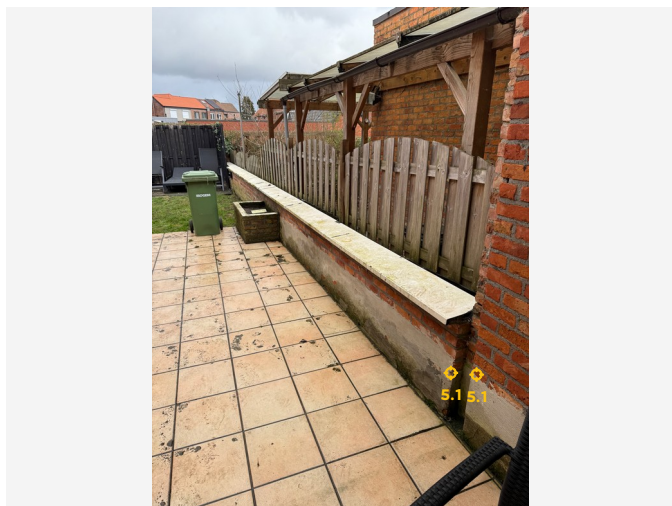
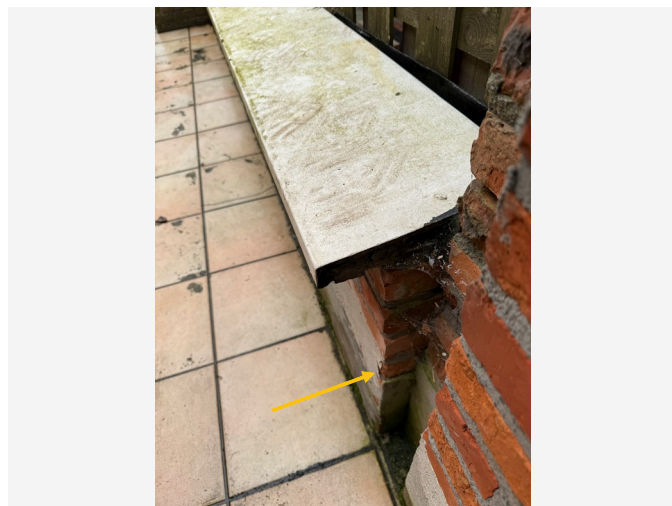
## Fiche 5: Cementering buiten

Geen asbest

#	Type	Referentie	Resultaat
5.1	Mengmonster	202602021B	Geen asbest

<b>Beschrijving</b>	Cementering buiten
<b>Omgeving</b>	Buiten
<b>Primaire drager</b>	Wand buitenschil
<b>Bindmiddel van materiaal</b>	Cement
<b>Gebondenheid op basis van bindmiddel</b>	Hecht
<b>Hoeveelheid (gewicht - aantal)</b>	<ul style="list-style-type: none"><li>• 20,00 kg - 1 stuk</li></ul>
<b>Totaal gewicht</b>	20,00 kg
<b>Identificatiemethode</b>	Een monstername door de asbestdeskundige met laboanalyse door een asbestlabo.
<b>Destructieve handeling voor identificatie</b>	Nee

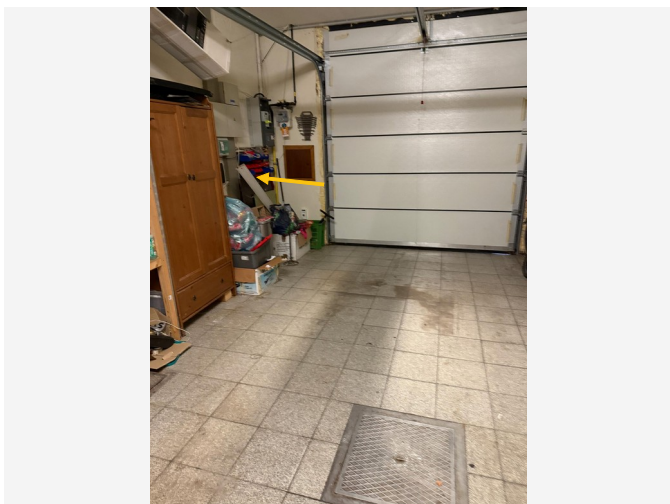
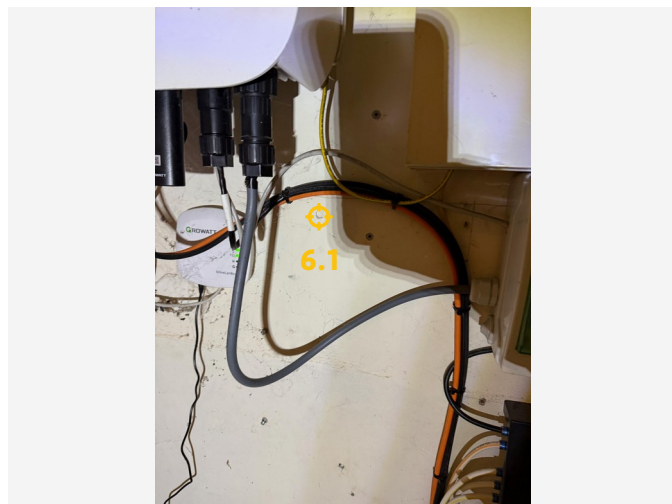
Geen asbest

#	Type	Referentie	Resultaat
6.1	Mengmonster	202602021A	Geen asbest

<b>Beschrijving</b>	Pleisterwerk
<b>Omgeving</b>	Binnen
<b>Primaire drager</b>	Binnenwand
<b>Bindmiddel van materiaal</b>	Gips - kalk
<b>Gebondenheid op basis van bindmiddel</b>	Niet-hechtgebonden
<b>Hoeveelheid (oppervlakte - dikte - aantal)</b>	• 180,00 m <sup>2</sup> - 1,00 cm - 1 stuk
<b>Totaal volume</b>	1,80 m <sup>3</sup>
<b>Identificatiemethode</b>	Een monstername door de asbestdeskundige met laboanalyse door een asbestlabo.
<b>Destructieve handeling voor identificatie</b>	Nee
<b>Opmerking</b>	Mengstaal genomen in garage, keuken, traphal 1 en zolder Plafond geen pleisterwerk aanwezig.

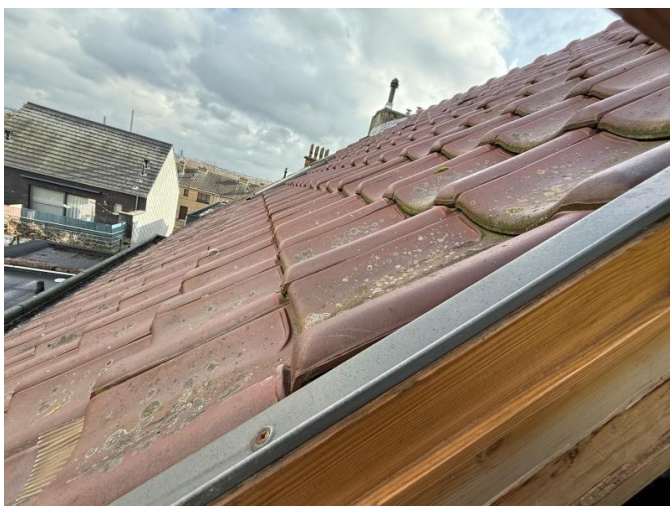
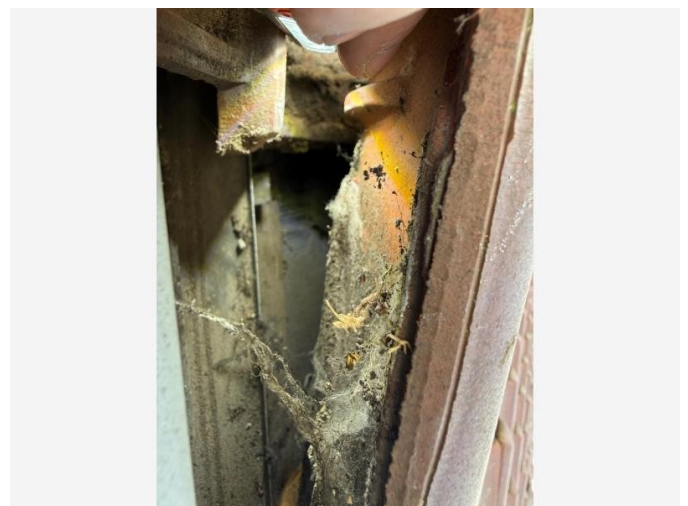
## Fiche 8: Onderdak

Beschrijving	Notitie	Terug te vinden op plannen
Fiche 7: Opkitting ramen	-	-
Fiche 8: Onderdak	Via pannen onderdak kunnen vaststellen: doek (niet-asbestverdacht)	Plan 1.4: Doorsnede
Fiche 9: CV installatie	Cv ketel bouwjaar 2015	-
