# Asbestinventarisatattest

Glazenleeuwstraat 102, 9120 Beveren-Kruibeke-Zwijndrecht

Attestnummer : **20260902-000484.000**

Uitgegeven op : **02.09.2026**

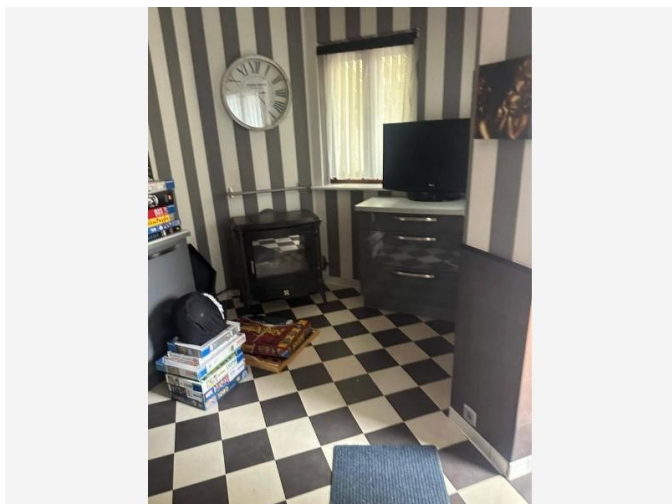
Situeringsfoto

**Reden:** Er is geen volledige risicobeoordeling mogelijk

**Uitleg van de asbestdeskundige:** ONDERLIGGENDE LIJMLAGEN KUNNEN ASBEST BEVATTEN. BIJ AFBRAAK HIEROP LETTEN.

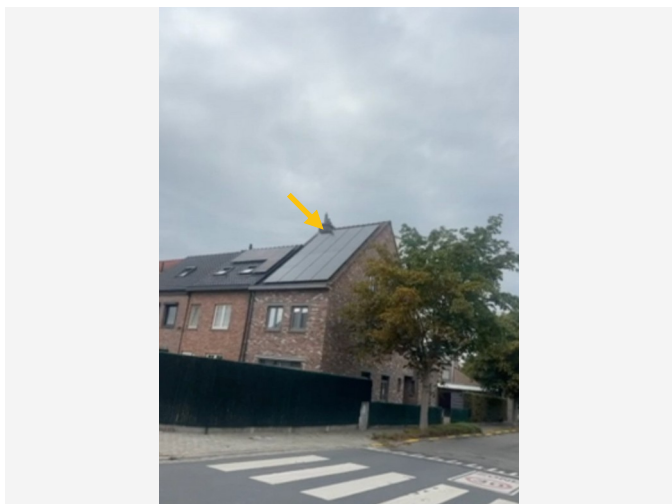
*Situeringsfoto*

**Reden:** Het te onderzoeken materiaal situeert zich hoger dan 3,50 m te rekenen vanaf een veilige ondergrond

**Uitleg van de asbestdeskundige:** Binnenkant van de schouw kan niet worden onderzocht wegens het feit dat dit zich op een afstand hoger dan 3,5m t.o.v. een vaste ondergrond bevindt. Verder is de schouw ook ingesloten.

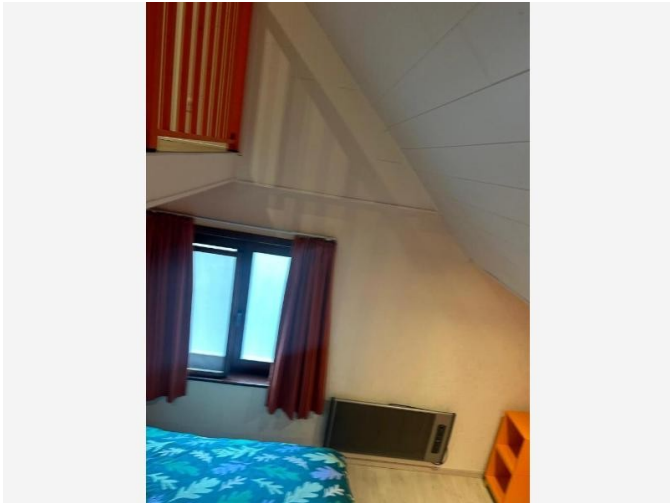
Situeringsfoto

**Reden:** Er is geen volledige risicobeoordeling mogelijk

**Uitleg van de asbestdeskundige:** DAKBEDEKKING NIET INSPECTEERBAAR. MAAR MOGELIJKS WEL ONDERDAKPLATEN AANWEZIG DIE ASBEST KUNNEN BEVATTEN. BIJ AFBRAAK HIERVAN STAAL NEMEN OM BIJHORENDE VERWIJDERICHTECHNIEK AL DAN NIET TOE T EPASSEN.

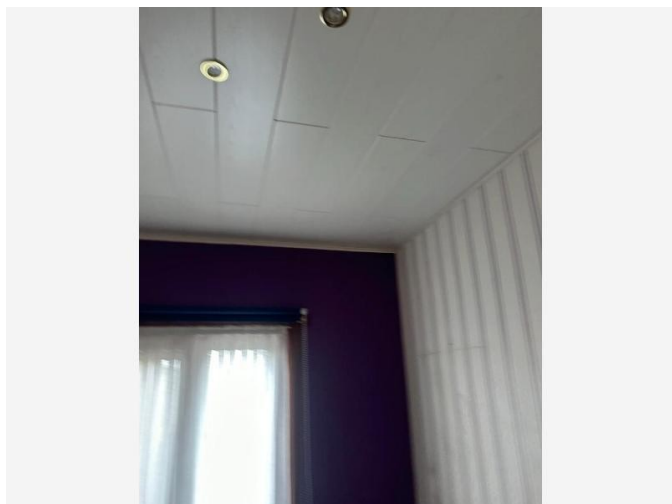
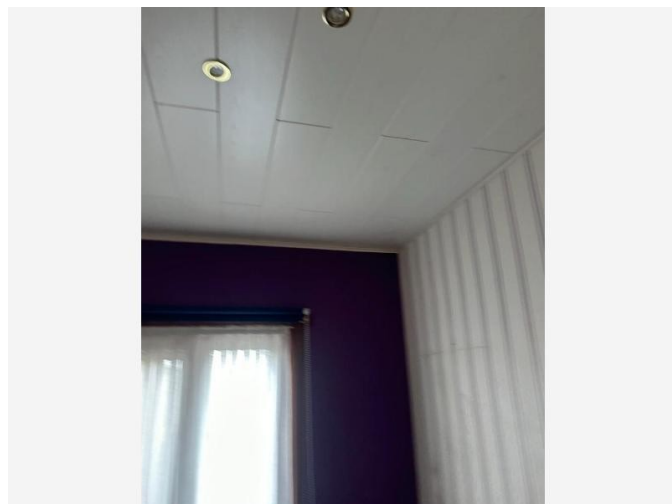
ONDERLIGGENDE LAGEN ACHTER PLAFOND NIET INSPECTEERBAAR. BIJ AFBRAAK STAAL NEMEN OM BIJHORENDE VERWIJDERICTENIEK AL DAN NIET TOE TE PASSEN.

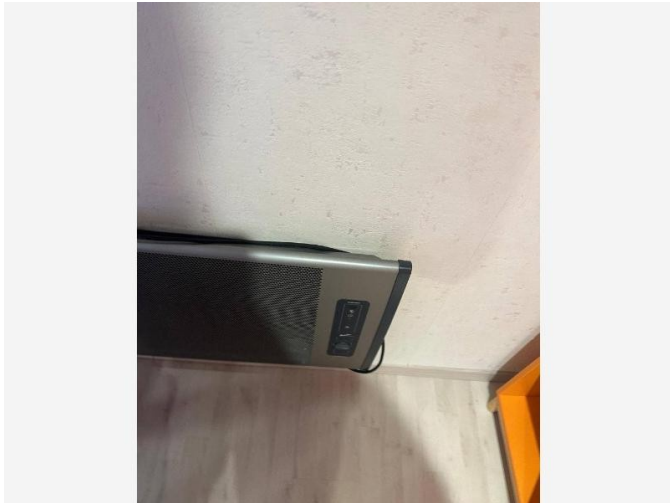
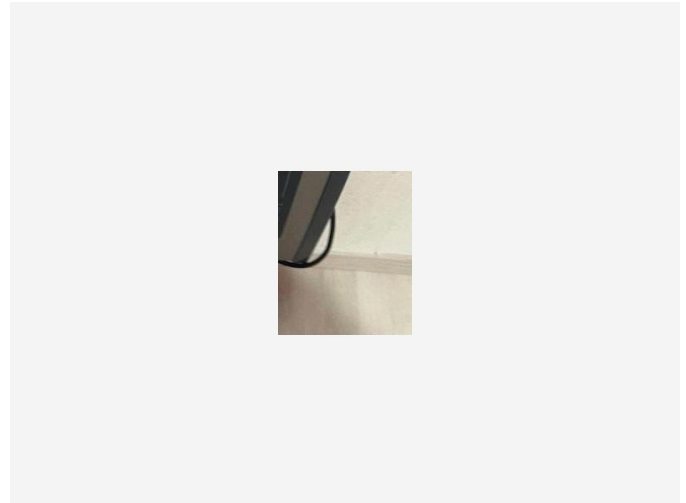
## Fiche 5: Pleisterwerk muur

Geen asbest

| # | Type | Referentie | Resultaat |
|---|---|---|---|
| 5.1 | Mengmonster | MM01 Pleisterwerk muur | Geen asbest |

| Opmerking | GEEN TRAPPENHAL EN NIET AANWEZIG IN STOOKRUIMTE. |

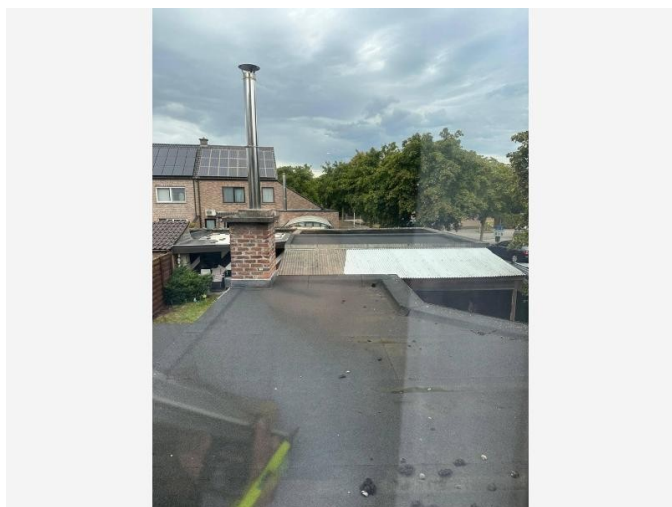
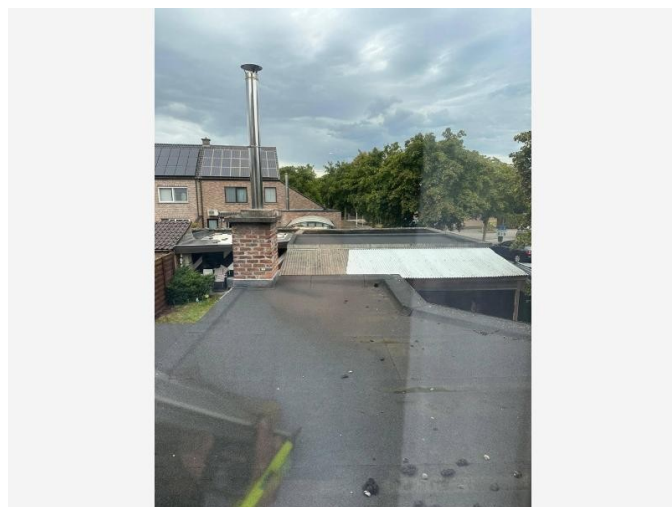
### Fiche 6: Dakbedekking

| Beschrijving | Notitie | Terug te vinden op plannen |
|---|---|---|
| Fiche 6: Dakbedekking | PLAT DAK VERNIEUWD NA 2014. | Plan 1.4: DAKPLAN |
