# Asbestinventarisat attest

Landbouwstraat 85, 9220 Hamme

Attestnummer : 20260728-000052.000

**Asbestveilig** (maar niet asbestvrij)

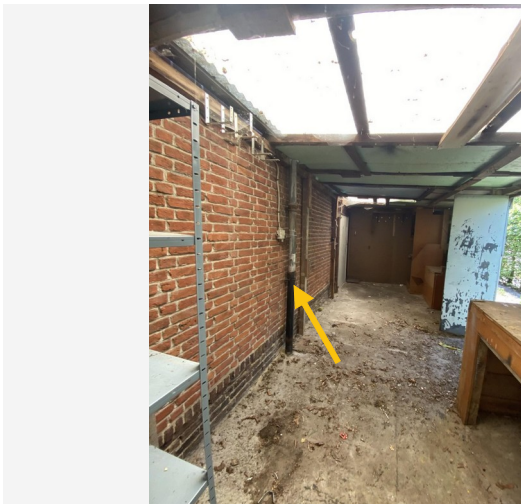
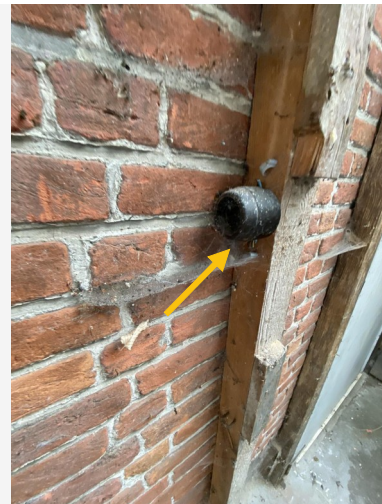
Het asbestmateriaal valt onder de mijlpaal van 2040.

Zorgvuldig beheren

| Eindbeoordeling materiaalrisico | Laag materiaalrisico en/of verlaagde kans op vezelvrijgave |

| Asbestsoort (vezeltype) | Crocidoliet aanwezig |
| Asbestconcentratie | Laag (< 50%) |
| Toestand van het materiaal | Onbeschadigd, niet verweerd |

| Beschrijving | Bakeliet toepassingen |
| Opmerking | <p>In de woning zijn er stopcontacten en verlichtingpunten aanwezig van het type bakeliet. Deze zijn asbestverdacht.</p> <p>Aangezien monstername van dergelijke materialen niet op een veilige manier en zonder risico op schade kan uitgevoerd worden, dienen deze toepassingen beschouwd te worden als Asbestverdacht conform het OVAM inspectieprotocol</p> |

- Zorg voor een veilig beheer. Vermijd het beschadigen van het asbestmateriaal. Controleer de toestand jaarlijks op wijzigingen.
- Voer bijkomende staalname(s) uit.

- Eenvoudige handelingen: mag via doe-het-zelf of door werknemer(s) met opleidingsattest eenvoudige handelingen  
Bij voorkeur verwijdering door de netwerkbeheerder.

Tijdens het losschroeven (enkel met handgereedschap, geen sneldraaiend gereedschap) van deze toepassing is het risico op blootstelling aan vezels zeer laag.

Het is echter aangeraden om deze elementen te laten verwijderen door iemand met kennis van elektriciteit.

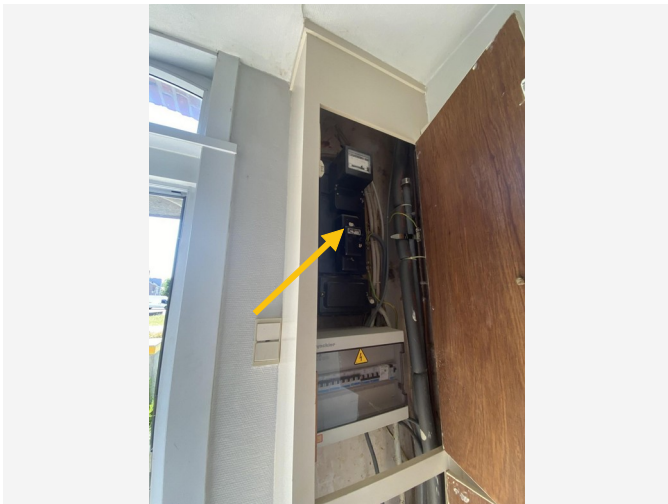
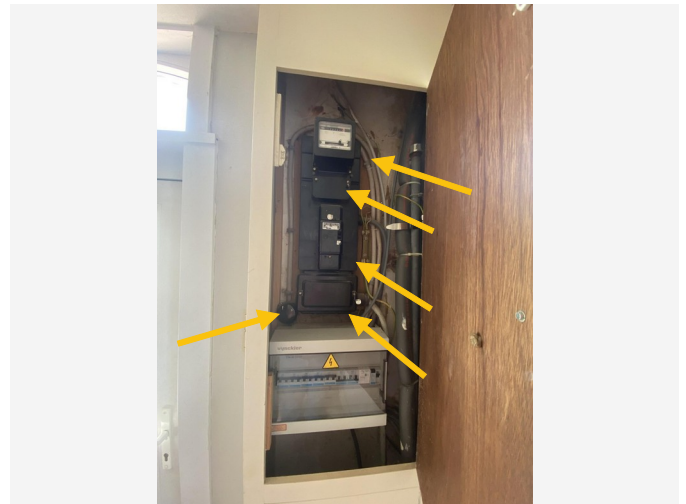
Het asbestmateriaal valt onder de mijlpaal van 2040.

Zorgvuldig beheren

De meterkast is waarschijnlijk eigendom van Fluvius. In dat geval mag u deze niet zelf verwijderen.

| Eindbeoordeling materiaalrisico | Laag materiaalrisico en/of verlaagde kans op vezelvrijgave |

| Asbestsoort (vezeltype) | Crocidoliet aanwezig |
| Asbestconcentratie | Laag (< 50%) |
| Toestand van het materiaal | Onbeschadigd, niet verweerd |

| Beschrijving | Bakeliet elektriciteitsteller |
| Opmerking | <p>In de elektriciteitskast in de hal is de elektriciteitsteller en aftakdoos in type bakeliet.</p> <p>Aangezien monstername van dergelijke materialen niet op een veilige manier en zonder risico op schade kan uitgevoerd worden, dienen deze toepassingen beschouwd te worden als Asbestverdacht conform het OVAM inspectieprotocol.</p> |

- Zorg voor een veilig beheer. Vermijd het beschadigen van het asbestmateriaal. Controleer de toestand jaarlijks op wijzigingen.
- Voer bijkomende staalname(s) uit.

- Eenvoudige handelingen: mag via doe-het-zelf of door werknemer(s) met opleidingsattest eenvoudige handelingen  
Bij voorkeur verwijdering door de netwerkbeheerder.

Tijdens het losschroeven (enkel met handgereedschap, geen sneldraaiend gereedschap) van deze toepassing is het risico op blootstelling aan vezels zeer laag. Het is echter aangeraden om deze elementen te laten verwijderen door iemand met kennis van elektriciteit. U kunt ervoor kiezen om deze toepassing van asbest zelf te verwijderen, of u kunt een aannemer inschakelen.

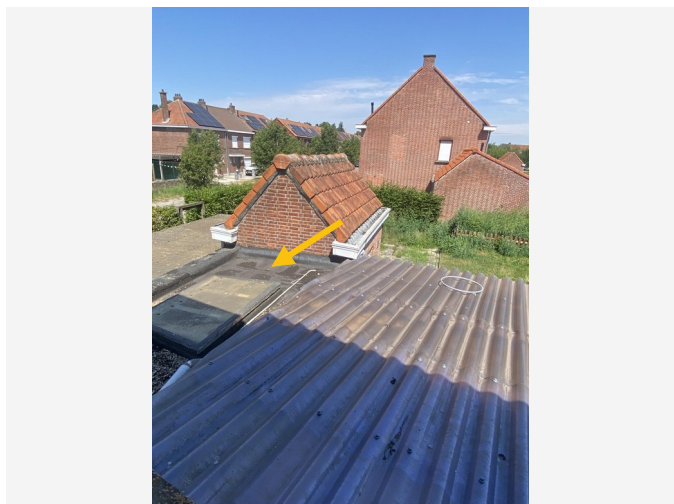
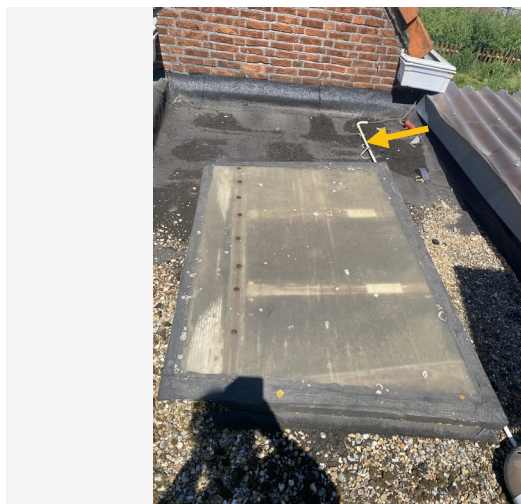
## Fiche 9: Roofing plat dak 2

Geen asbest

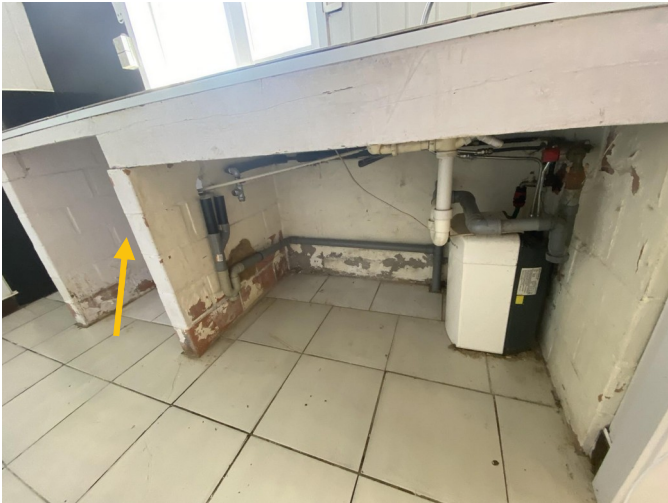
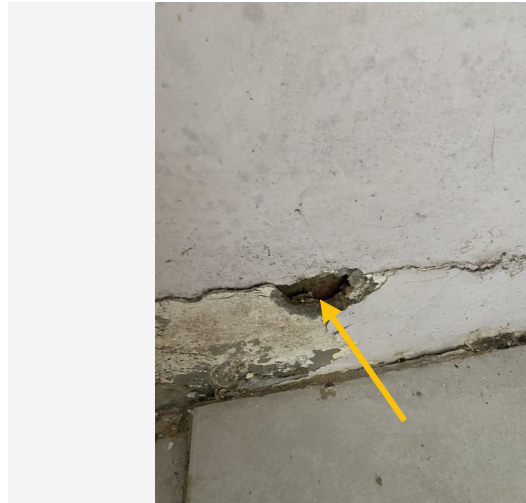
## Fiche 10: Cementering binnen

Geen asbest

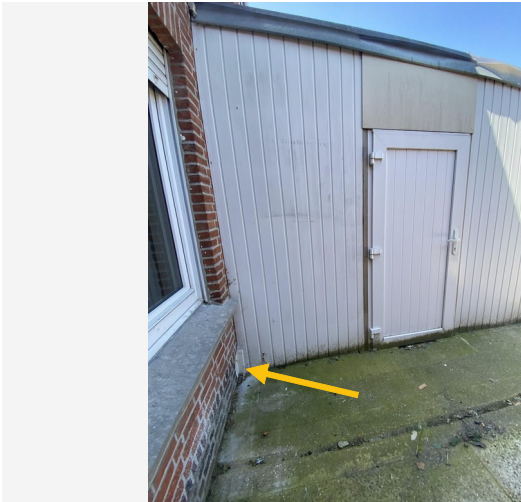
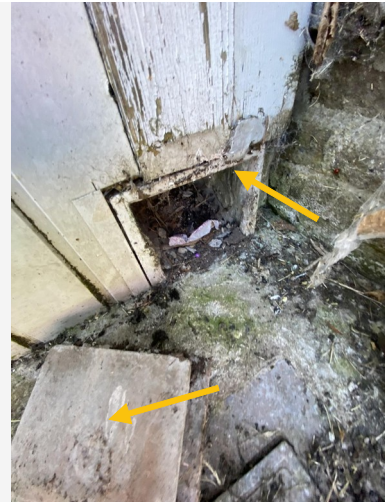
## Fiche 11: Cement luik buitenzijde van de vrijetijdsruimte

Geen asbest

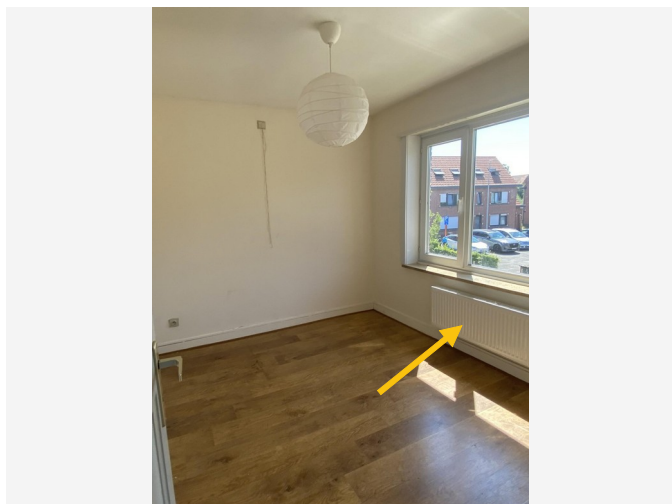
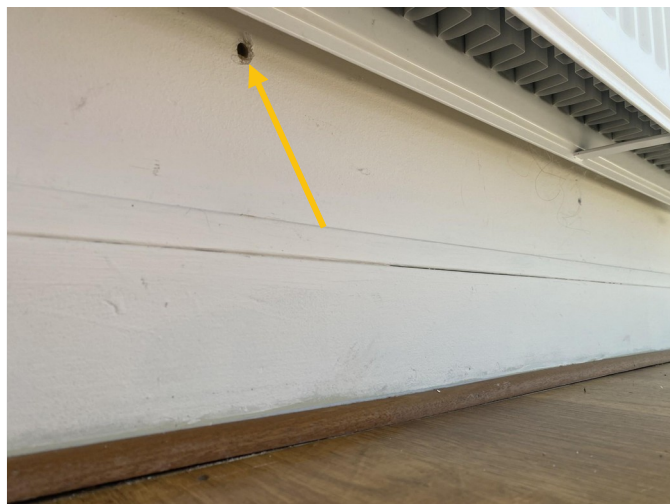
## Fiche 12: Wandpleister woning

Geen asbest

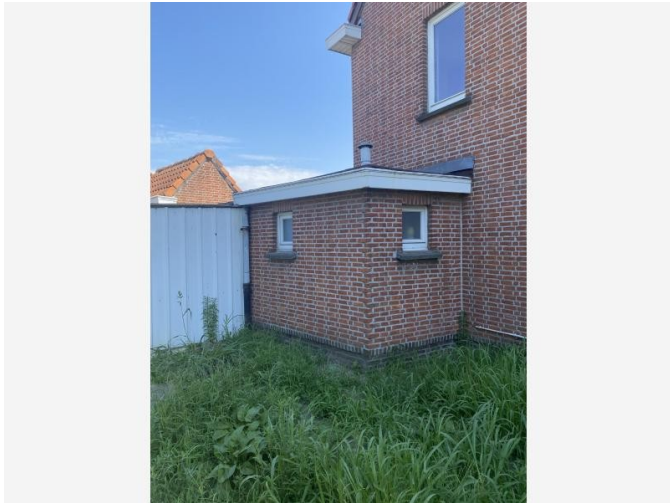
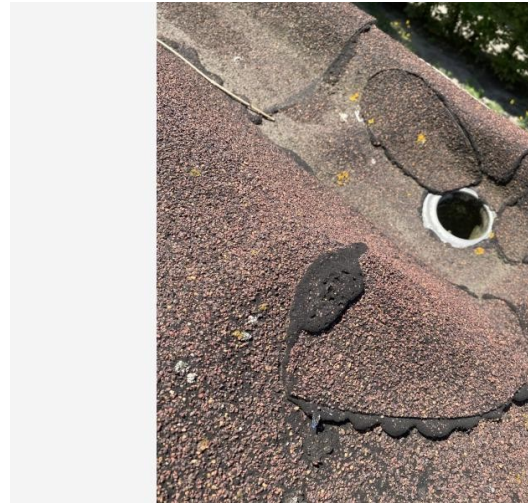
## Fiche 13: Roofing plat dak 1

Geen asbest

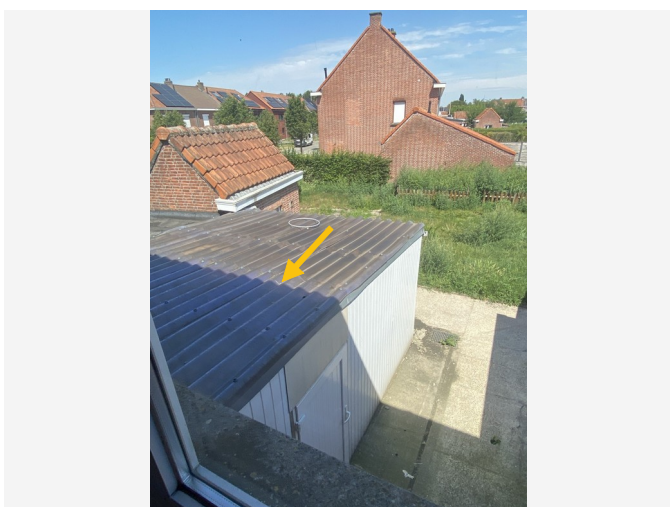
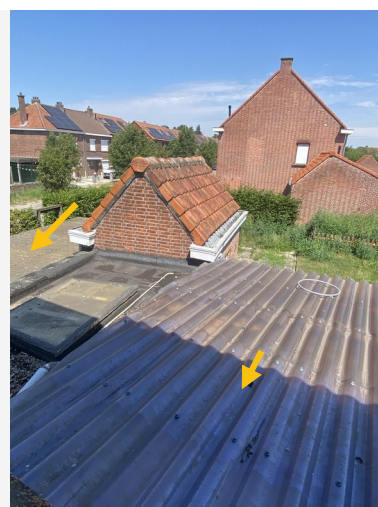
## Fiche 20: Dak aanbouwen in plastic golfplaten

| Beschrijving | Notitie | Terug te vinden op plannen |
|---|---|---|
| Fiche 20: Dak aanbouwen in plastic golfplaten | Het dak aan de aanbouw van de woning is met plastic platen bedekt.<br><br>Alsook de werkruimte heeft plastic platen. Deze platen zijn niet verdacht. | Plan 1.15: dak plan |
