# Asbestinventarisatetest

Nieuwdorp 8, 9190 Stekene

Attestnummer : 20260519-000026.000

**Niet-asbestveilig**

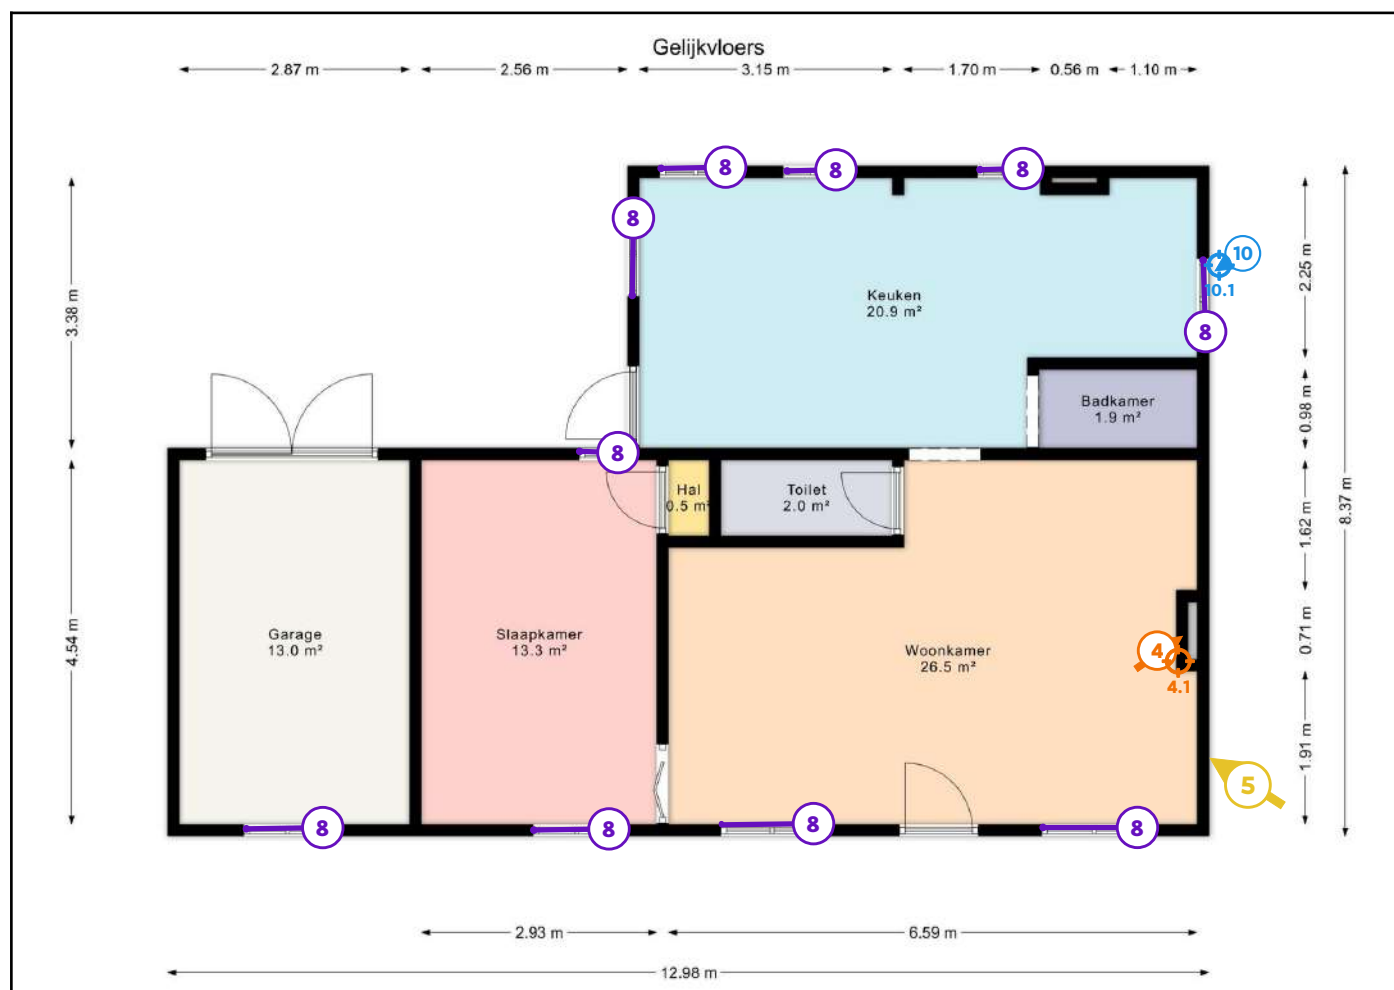
## Plan 1.1: Grondplan gelijkvloers

| Beschrijving | Type | Actie |
|---|---|---|
| 4. Cementplaat kachel | Asbestmateriaal | Verwijderen |
| 5. Roetluik in contact met binnenlucht | Asbestmateriaal | Zorgvuldig beheren |

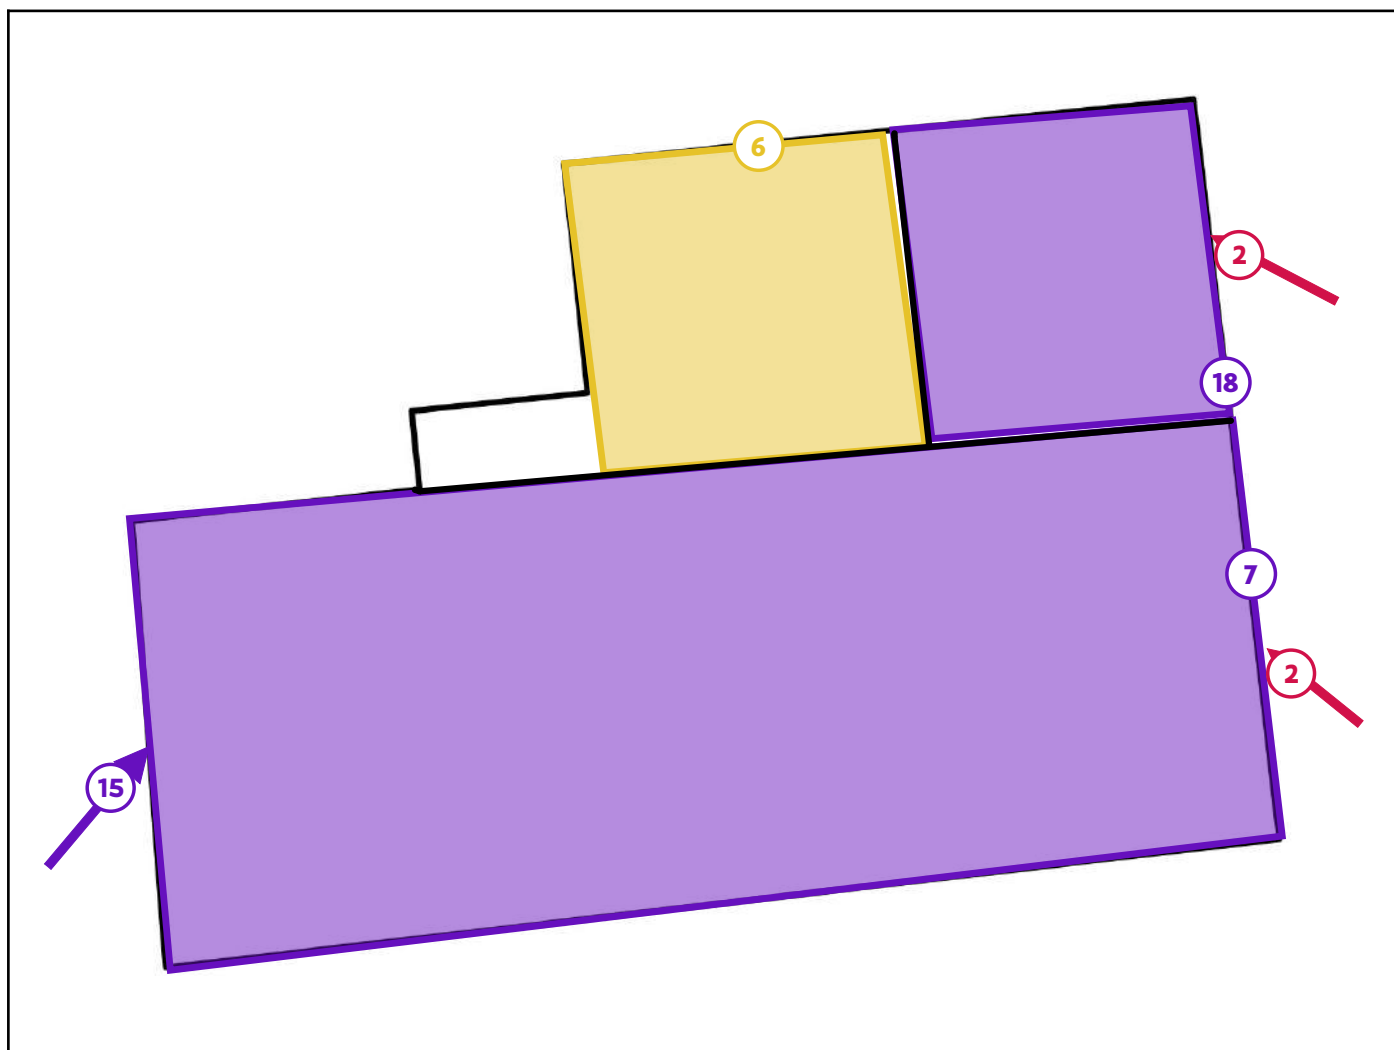
## Plan 1.3: Grondplan dak

| Beschrijving | Type | Actie |
|---|---|---|
| 2. Rookgaskanalen op het dak keuken en woning | Asbestmateriaal | Dringend verwijderen |
| 6. Roofing plat dak boven keuken - geen monsternamen mogelijk | Asbestmateriaal | Zorgvuldig beheren |

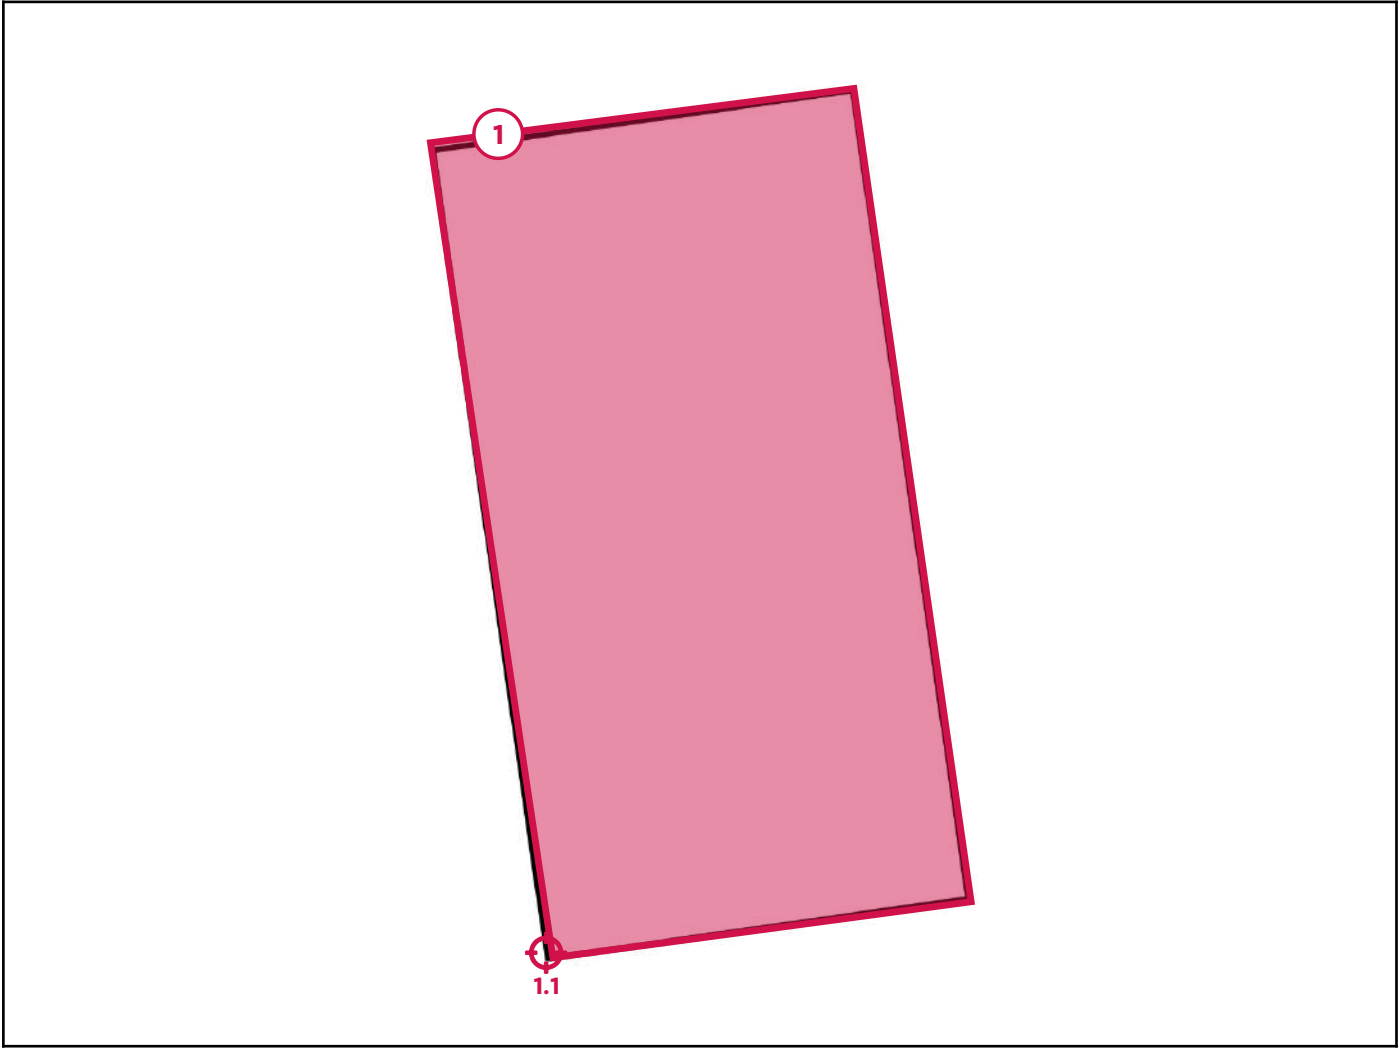
# Plan 3.1: Tuinberging rechts plan

| Beschrijving | Type | Actie |
|---|---|---|
| 1. Bijgebouw rechts dak golfplaten | Asbestmateriaal | Dringend verwijderen |

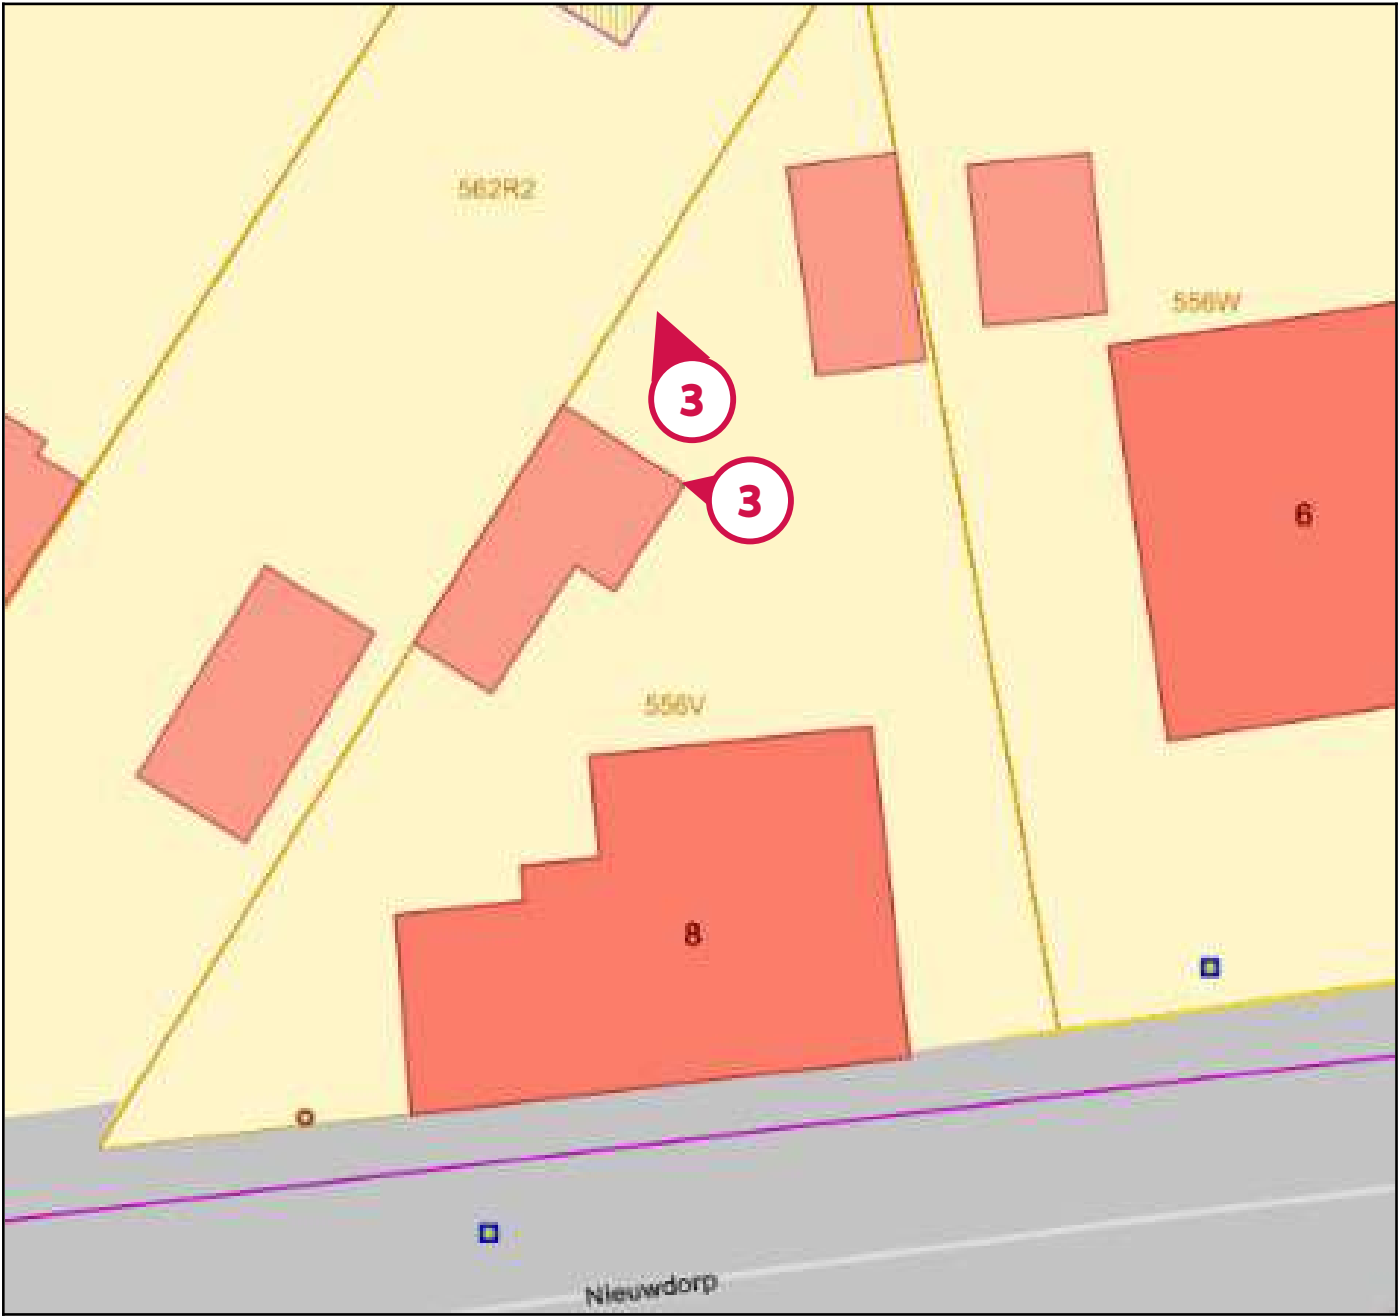
# Plan 4.1: Vaststellingen buiten de constructies

| Beschrijving | Type | Actie |
|---|---|---|
| 3. Afval tuin grond golfplaat | Asbestmateriaal | Dringend verwijderen |

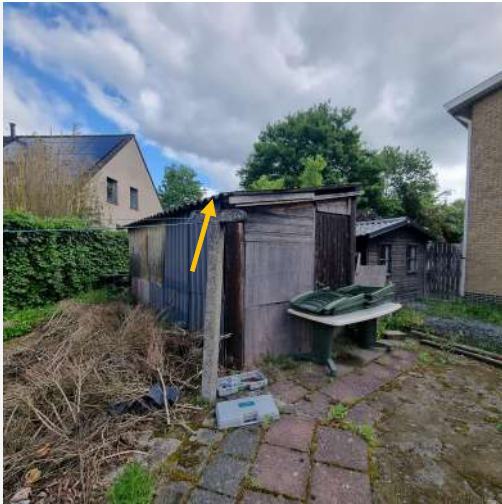
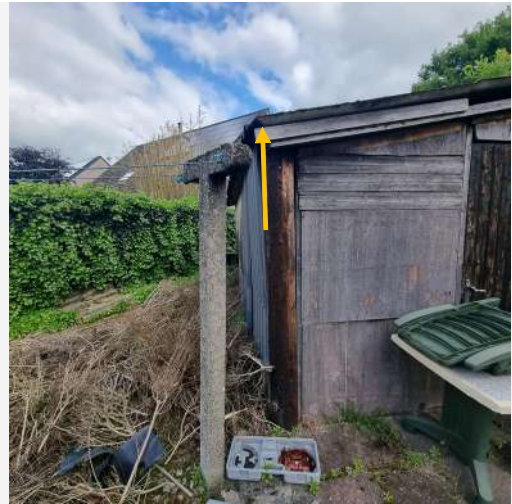
| Fiche 1: Bijgebouw rechts dak golfplaten..... | 22 |

**Dringend verwijderen**

| Eindbeoordeling materiaalrisico | Hoog materiaalrisico en/of hoge kans op vezelvrijgave |

| Gebondenheid | Categorie 1: hechtgebonden in oorsprong |
| Asbestsoort (vezeltype) | Crocidoliet aanwezig |
| Asbestconcentratie | Laag (< 50%) |
| Toestand van het materiaal | Matig beschadigd, matig verweerd |

| # | Type | Referentie | Resultaat |
|---|---|---|---|
| 1.1 | Puntmonster | MM02 | Chrysotiel, Crocidoliet |

| Beschrijving | Bijgebouw rechts dak golfplaten |

- Zorg voor een veilig beheer. Vermijd het beschadigen van het asbestmateriaal. Controleer de toestand jaarlijks op wijzigingen.
- Hemelwater dat afspoelt van asbestcement daken of gevels kan asbestdeeltjes bevatten. Gebruik het enkel voor gesloten circuits (bv. spoelen toiletten). Reinig na het vervangen van het dak of de gevel de dakgoten en regenwaterput of -ton om asbesthoudend sediment of slib te verwijderen

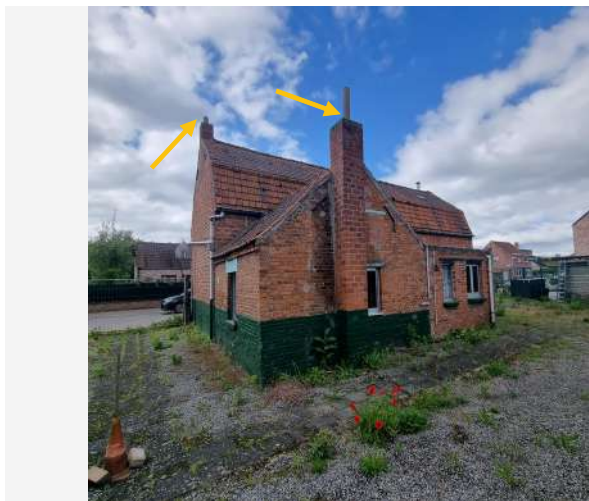
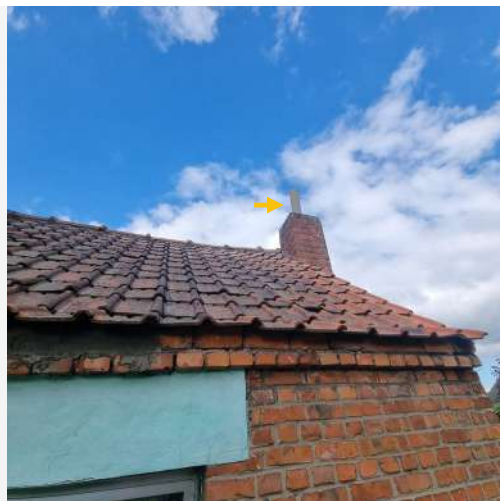
## Fiche 2: Rookgaskanalen op het dak keuken en woning

**Dringend verwijderen**

| Eindbeoordeling materiaalrisico | Hoog materiaalrisico en/of hoge kans op vezelvrijgave |

| Gebondenheid | Categorie 1: hechtgebonden in oorsprong |
| Asbestsoort (vezeltype) | Crocidoliet aanwezig |
| Toestand van het materiaal | Matig beschadigd, matig verweerd |

| Beschrijving | Rookgaskanalen op het dak keuken en woning |

- Verwijder dit asbestmateriaal zo snel mogelijk. Volg de toestand goed op.
- Voer bijkomende staalname(s) uit.

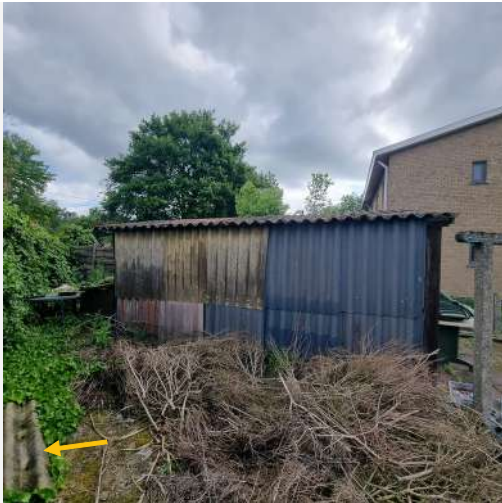
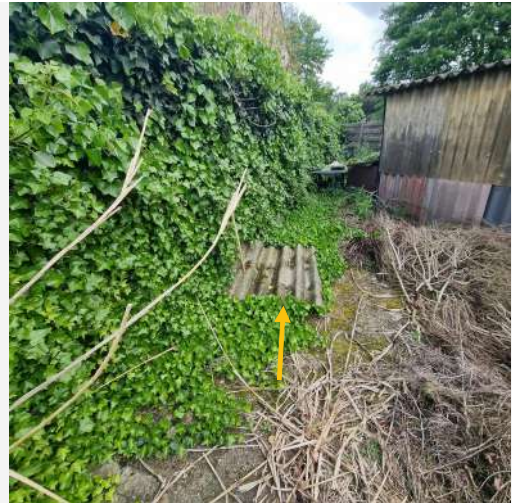
| Fiche 3: Afval tuin grond golfplaat..... | 29 |

Het asbestmateriaal valt onder de mijlpaal van 2040.

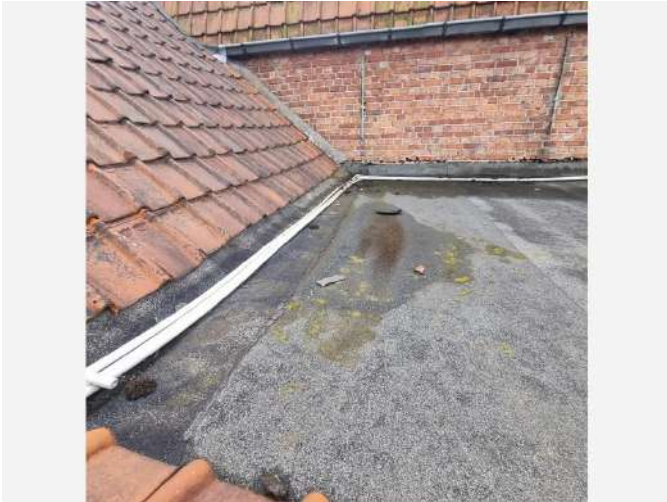
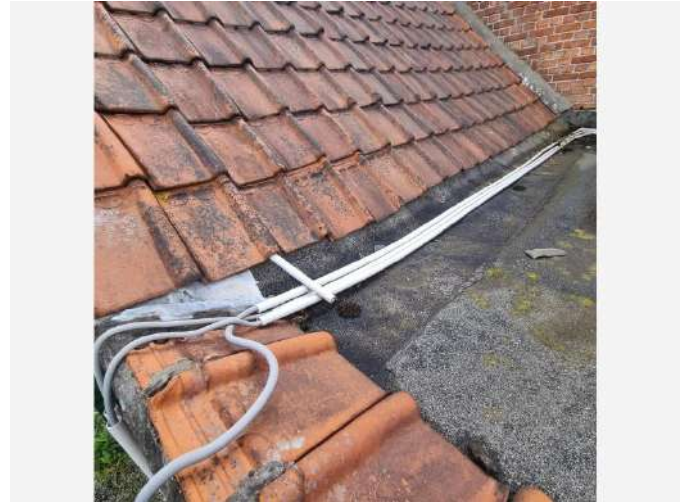
## Fiche 6: Roofing plat dak boven keuken - geen monsternamen mogelijk

| Opmerking | <p>Er is roofing aanwezig op het platte dak. De hoeveelheid is een indicatie en mag niet verder gebruikt worden als maatstaf. Roofing kan niet worden bestempeld als niet asbesthoudend zonder staalname. Tijdens het plaatsbezoek kon er niet verzekerd worden dat het dak nog waterdicht is na staalname.</p> <p>Als de roofing wordt vernieuwd kan er eerst een staal genomen worden om na te gaan of het verdacht materiaal effectief asbesthoudend is. Vervolgens kan de aannemer met kennis van eenvoudige handeling het materiaal correct verhandelen.</p> |

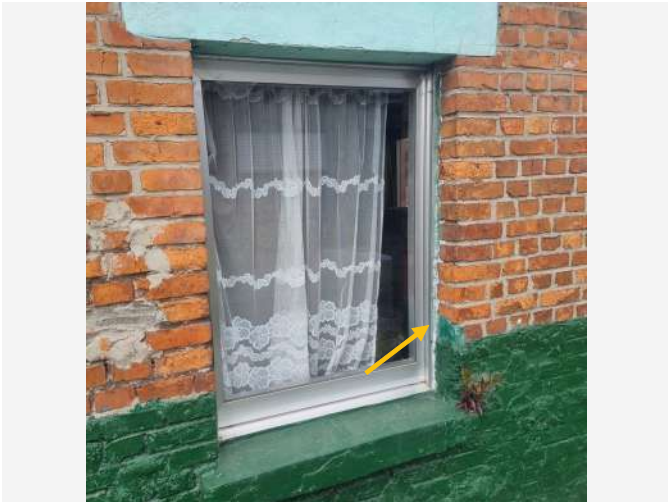
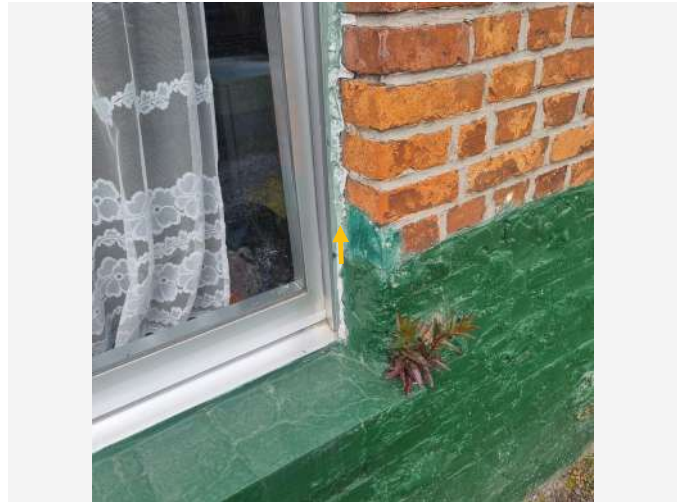
## Fiche 10: Muur mastiek linkergevel ter hoogte van de keuken

Geen asbest

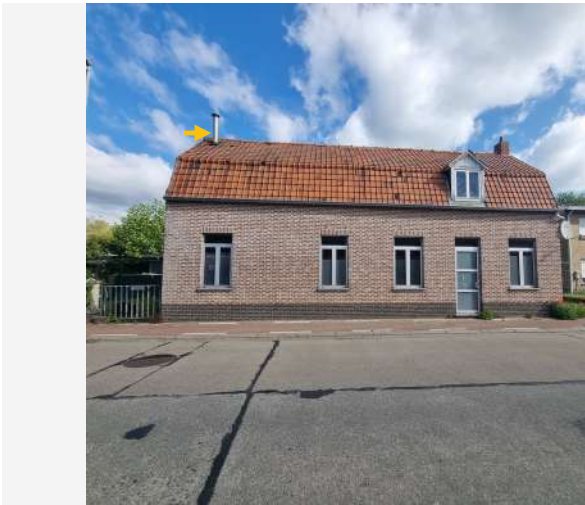
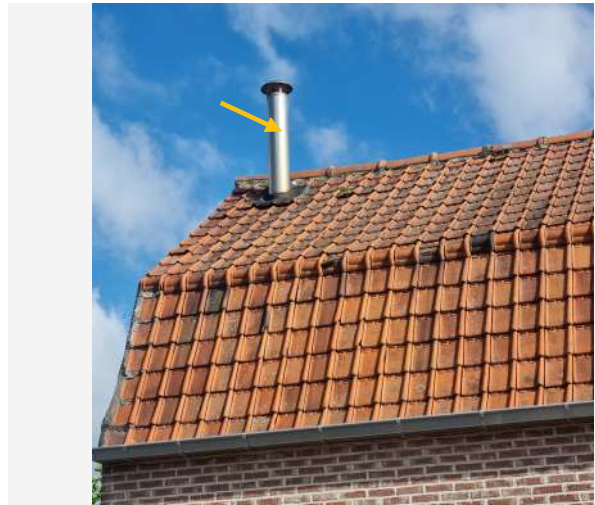
## Fiche 15: Rookgaskanalen inox van de cv ketel op het hellende dak

| Beschrijving | Notitie | Terug te vinden op plannen |
|---|---|---|
| Fiche 15: Rookgaskanalen inox van de cv ketel op het hellende dak | Er zijn rookgaskanalen aanwezig in inox op het hellende dak. Dit is geen verdacht materiaal. Het is echter niet duidelijk of het niet-verdachte rookgaskanaal langs de binnenzijde van de schoorsteen ook aanwezig is. | Plan 1.3: Grondplan dak |
