Asbestinventarisatetest

Molenstraat 9, 9870 Zulte

Attestnummer : 20240429-000349.001

Uitgegeven op : 22.05.2024

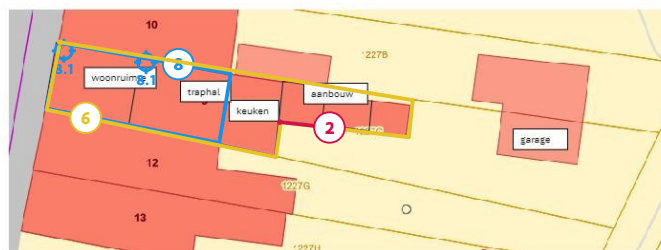
Plan 1.1: gelijkvloers

Beschrijving	Type	Actie
2. slib en sediment in goot	Asbestmateriaal	Dringend verwijderen
6. bakeliet schakelaars	Asbestmateriaal	Zorgvuldig beheren
8. Pleister muren	Geen asbest	-
8.1 Code: 1	Mengmonster	-

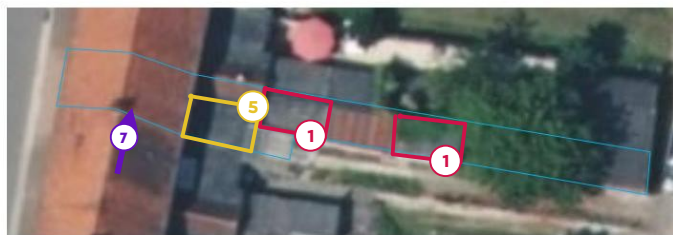
Plan 1.3: luchtfoto

Beschrijving	Type	Actie
1. Golfplaten aanbouw	Asbestmateriaal	Dringend verwijderen
5. roofing dakbedekking	Asbestmateriaal	Zorgvuldig beheren
7. geen onderdak	Advies	-

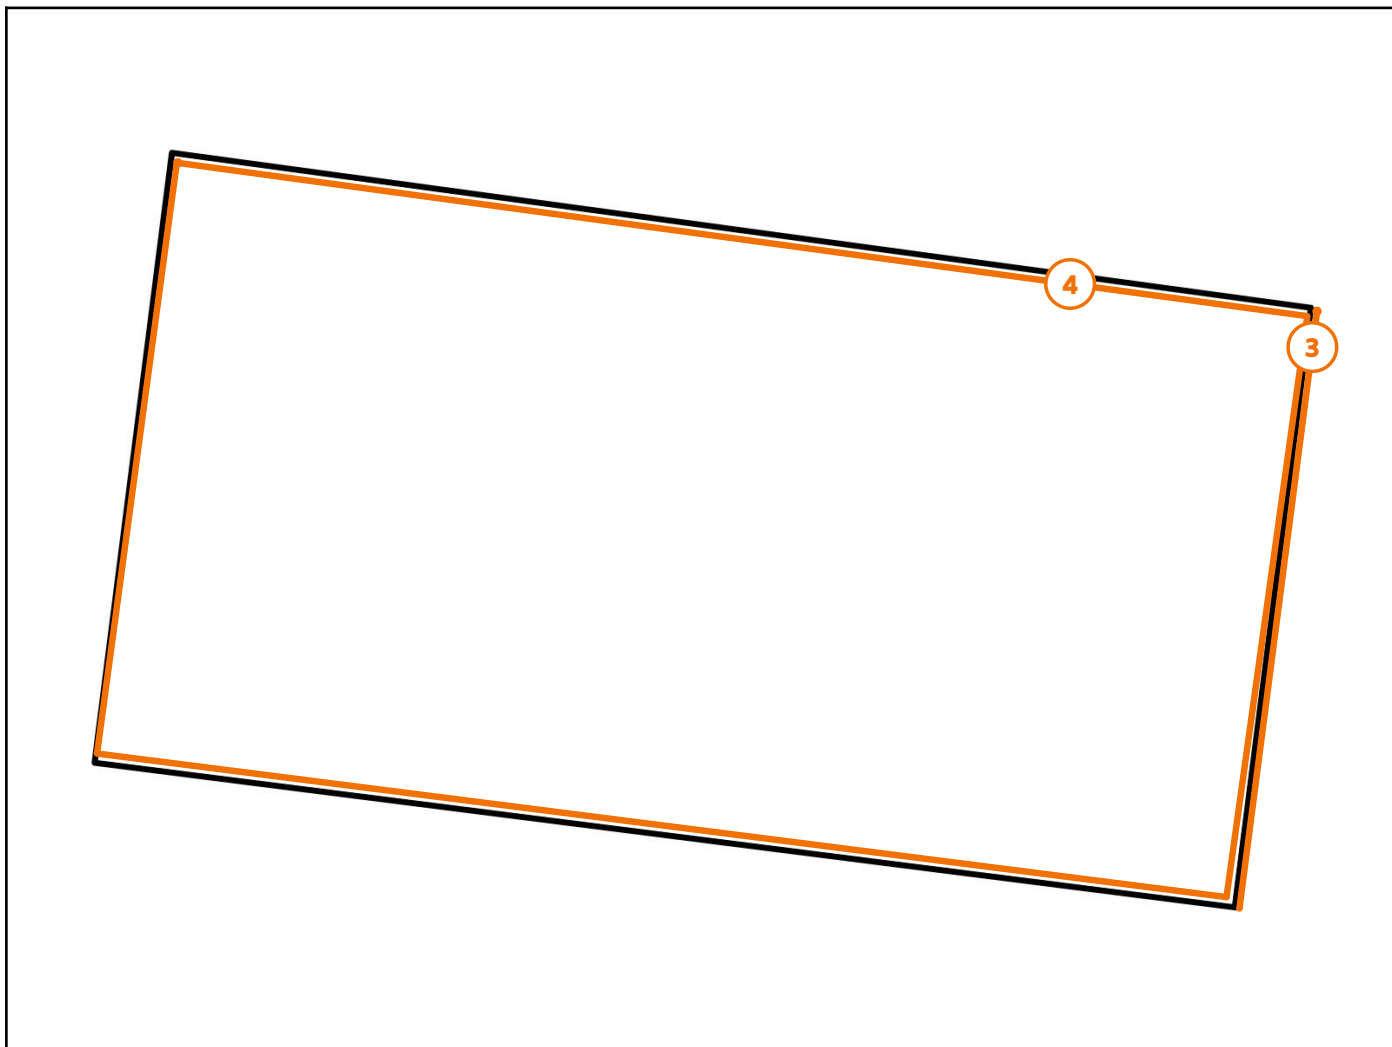
Plan 2.1: Bijgebouw plan

Beschrijving	Type	Actie
3. wandplaten garage	Asbestmateriaal	Verwijderen
4. golfplaten garage	Asbestmateriaal	Verwijderen

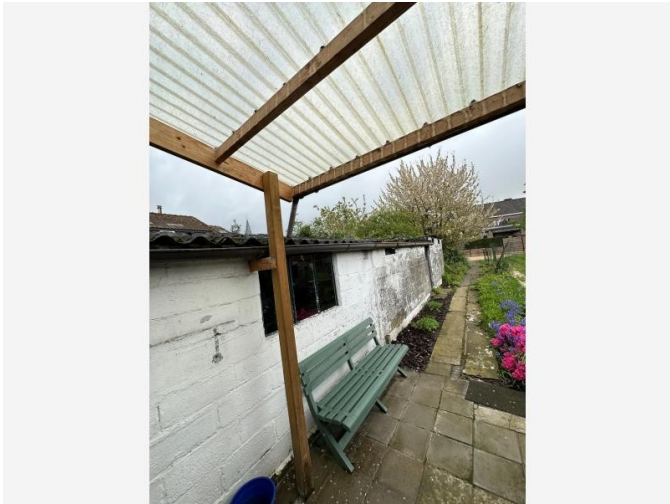
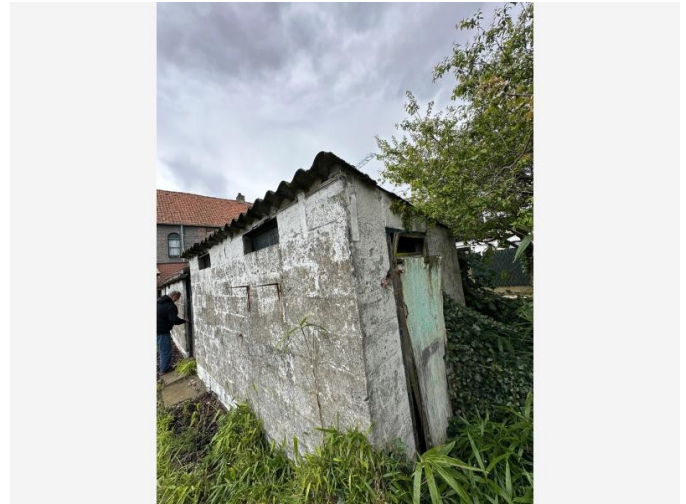
Eindbeoordeling materiaalrisico	Hoog materiaalrisico en/of hoge kans op vezelvrijgave
---------------------------------	---

Gebondenheid	Categorie 1: hechtgebonden in oorsprong
Asbestsoort (vezeltype)	Crocidoliet aanwezig
Asbestconcentratie	Laag (< 50%)
Afschermingsgraad van het gehele materiaal	Geheel of deels (ook) vrij aan de binnenlucht
Toestand van het materiaal	Matig beschadigd, matig verweerd

Beschrijving	Golfplaten aanbouw
Omgeving	Grenst aan binnen- en buitenlucht
Primaire drager	Schuin dak
Asbestmateriaal	Dak- en gevelbekleding - Golfplaat
Bindmiddel van asbestmateriaal	Cement
Gebondenheid op basis van bindmiddel	Hecht
Hoeveelheid (oppervlakte - aantal)	<ul style="list-style-type: none"> 20,00 m² - 1 stuk
Totale oppervlakte	20,00 m ²
Eenvoudig bereikbaar	Ja
Bevestigingswijze	<ul style="list-style-type: none"> Geschroefd

Dringend verwijderen

- Zorg voor een veilig beheer en verwijder dit asbestmateriaal wanneer het bij werken eenvoudig bereikbaar wordt. Controleer de toestand jaarlijks op wijzigingen.
- Hemelwater dat afspoelt van asbestcement daken of gevels kan asbestdeeltjes bevatten. Gebruik het enkel voor gesloten circuits (bv. spoelen toiletten). Reinig na het vervangen van het dak of de gevel de dakgoten en regenwaterput of -ton om asbesthoudend sediment of slib te verwijderen

- Eenvoudige handelingen: mag via doe-het-zelf of door werknemer(s) met opleidingsattest eenvoudige handelingen
Zorg voor nodige veiligheids- en voorzorgsmaatregelen

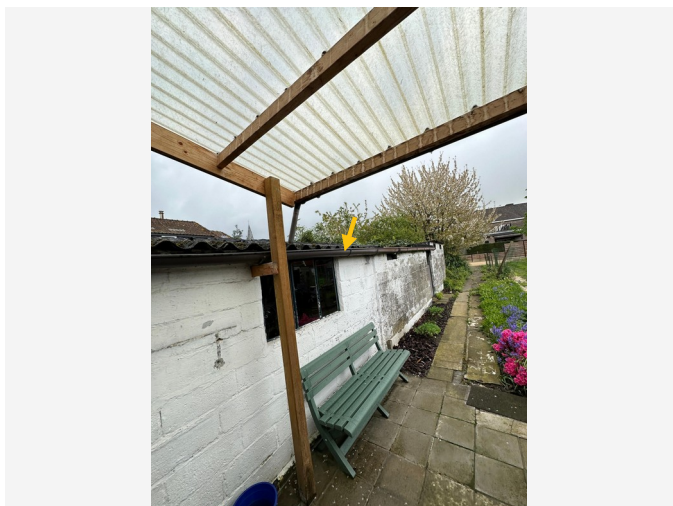
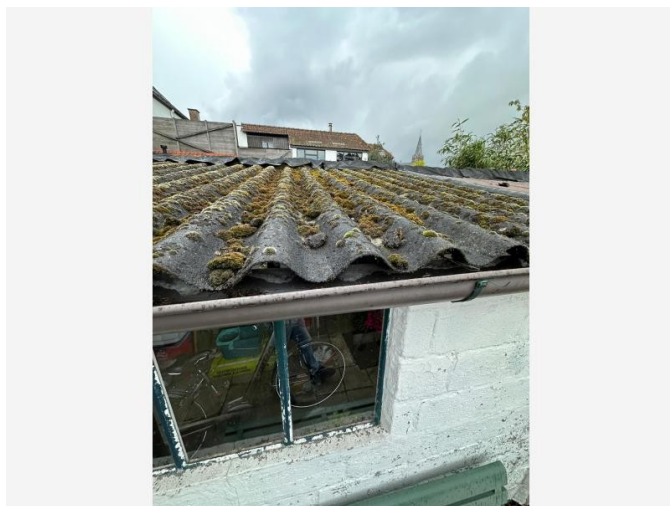
Beschrijving	slib en sediment in goot
Type afvalstof	Betreft resten (contaminatie) van verwerking of beschadiging
Type resten (contaminatie)	<ul style="list-style-type: none">• Stof, deeltjes < 4 mm, flinters, gruis (los, opliggend)
Besmette materialen	<ul style="list-style-type: none">• Organisch materiaal (mos, mest, vegetatie, ...)
Bron van de resten	golfplaten
Omgeving	Buiten
Primaire drager	Infrastructuur hemelwater (opvang en afvoer)
Gebondenheid resten	Niet hecht
Hoeveelheid (gewicht - aantal)	<ul style="list-style-type: none">• 1,00 kg - 1 stuk
Totaal gewicht	1,00 kg
Eenvoudig bereikbaar	Ja
Identificatiemethode	Vaststelling zonder monstername
Opmerking	Niet exact te wegen, de toepassing bevindt zich nog op de locaties

Dringend verwijderen

- Verwijder het asbestafval.

- Eenvoudige handelingen: mag via doe-het-zelf of door werknemer(s) met opleidingsattest eenvoudige handelingen
Voorkom vezelvrijgave en verpak in dubbele plastic en voer af naar containerpark of erkend verwerker

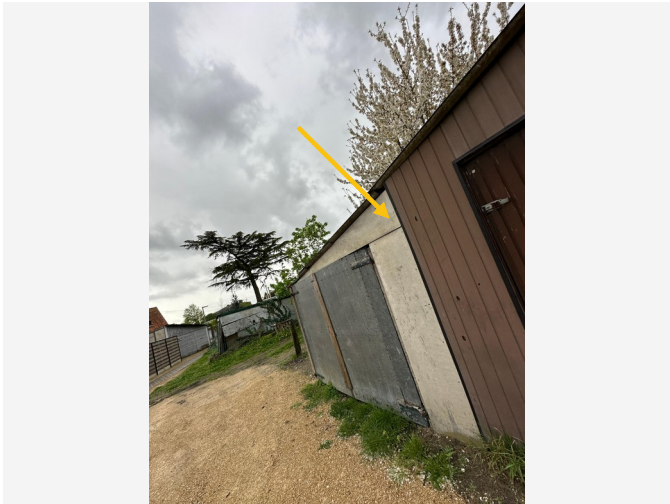
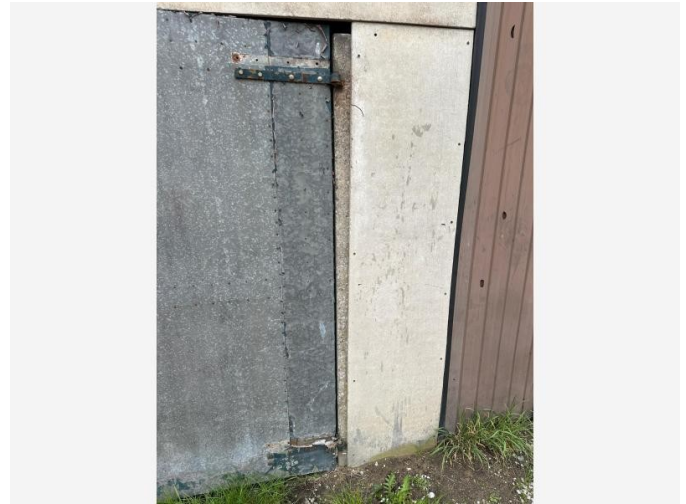
Eindbeoordeling materiaalrisico	Zeer laag materiaalrisico en/of zeer lage kans op vezelvrijgave
---------------------------------	---

Gebondenheid	Categorie 1: hechtgebonden in oorsprong
Asbestsoort (vezeltype)	Alleen chrysotiel
Asbestconcentratie	Laag (< 50%)
Afschermingsgraad van het gehele materiaal	Niet stootvaste afscherming
Toestand van het materiaal	Licht beschadigd, licht verweerd. Intact materiaal type Pical – asbestboard of categorie III 'gebondenheid'

Beschrijving	wandplaten garage
Omgeving	Buiten
Primaire drager	Wand buitenschil
Asbestmateriaal	Dak- en gevelbekleding - Plaat
Bindmiddel van asbestmateriaal	Cement
Gebondenheid op basis van bindmiddel	Hecht
Hoeveelheid (oppervlakte - dikte - aantal)	• 2,00 m ² - 1,00 cm - 1 stuk
Totaal volume	0,02 m ³
Eenvoudig bereikbaar	Ja
Bevestigingswijze	• Geschroefd
Identificatiemethode	Vaststelling zonder monsternamen

Verwijderen

- Zorg voor een veilig beheer. Vermijd het beschadigen van het asbestmateriaal. Controleer de toestand jaarlijks op wijzigingen.

- Eenvoudige handelingen: mag via doe-het-zelf of door werknemer(s) met opleidingsattest eenvoudige handelingen
Zorg voor nodige veiligheids- en voorzorgsmaatregelen
Voorkom vezelvrijgave en verpak in dubbele plastic en voer af naar containerpark of erkend verwerker

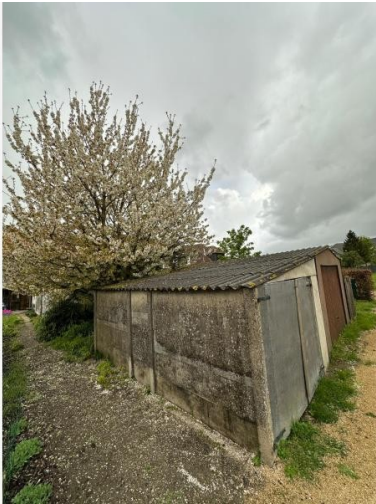
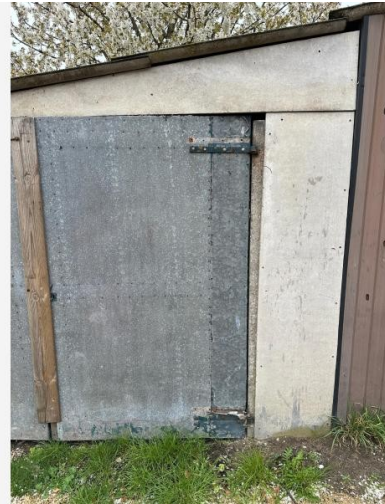
Eindbeoordeling materiaalrisico	Verhoogd materiaalrisico en/of verhoogde kans op vezelvrijgave
---------------------------------	--

Gebondenheid	Categorie 1: hechtgebonden in oorsprong
Asbestsoort (vezeltype)	Crocidoliet aanwezig
Asbestconcentratie	Laag (< 50%)
Afschermingsgraad van het gehele materiaal	Geheel of deels vrij aan de buitenlucht
Toestand van het materiaal	Matig beschadigd, matig verweerd

Beschrijving	golfplaten garage
Omgeving	Grenst aan binnen- en buitenlucht
Primaire drager	Schuin dak
Asbestmateriaal	Dak- en gevelbekleding - Golfplaat
Bindmiddel van asbestmateriaal	Cement
Gebondenheid op basis van bindmiddel	Hecht
Hoeveelheid (oppervlakte - aantal)	• 20,00 m ² - 1 stuk
Totale oppervlakte	20,00 m ²
Eenvoudig bereikbaar	Ja
Bevestigingswijze	• Geschroefd

Verwijderen

- Zorg voor een veilig beheer en verwijder dit asbestmateriaal wanneer het bij werken eenvoudig bereikbaar wordt. Controleer de toestand jaarlijks op wijzigingen.
- Hemelwater dat afspoelt van asbestcement daken of gevels kan asbestdeeltjes bevatten. Gebruik het enkel voor gesloten circuits (bv. spoelen toiletten). Reinig na het vervangen van het dak of de gevel de dakgoten en regenwaterput of -ton om asbesthoudend sediment of slib te verwijderen

- Eenvoudige handelingen: mag via doe-het-zelf of door werknemer(s) met opleidingsattest eenvoudige handelingen
Zorg voor nodige veiligheids- en voorzorgsmaatregelen

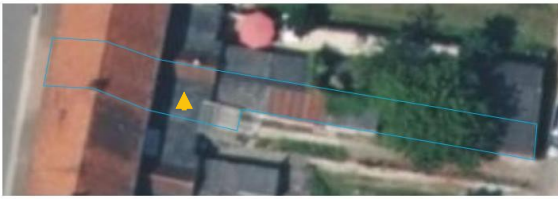
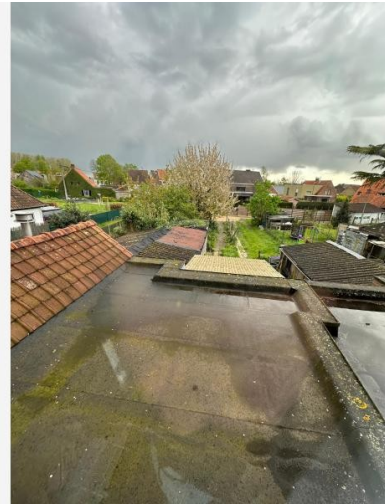
Eindbeoordeling materiaalrisico	Zeer laag materiaalrisico en/of zeer lage kans op vezelvrijgave
---------------------------------	---

Gebondenheid	Categorie 1: hechtgebonden in oorsprong
Asbestsoort (vezeltype)	Alleen chrysotiel
Asbestconcentratie	Laag (< 50%)
Afschermingsgraad van het gehele materiaal	Niet stootvaste afscherming
Toestand van het materiaal	Licht beschadigd, licht verweerd. Intact materiaal type Pical – asbestboard of categorie III 'gebondenheid'

Beschrijving	roofing dakbedekking
Omgeving	Buiten
Primaire drager	Plat dak
Asbestmateriaal	Dak- en gevelbekleding - Roofing
Bindmiddel van asbestmateriaal	Bitumen (roofing, teer, asfalt)
Gebondenheid op basis van bindmiddel	Hecht
Hoeveelheid (oppervlakte - aantal)	<ul style="list-style-type: none">• 12,00 m² - 1 stuk
Totale oppervlakte	12,00 m ²
Eenvoudig bereikbaar	Nee <ul style="list-style-type: none">• Verwijdering tast de bouwkundige integriteit aan.
Bevestigingswijze	<ul style="list-style-type: none">• Verlijmd, ingegoten, versmeerd

Zorgvuldig beheren

- Zorg voor een veilig beheer. Vermijd het beschadigen van het asbestmateriaal. Controleer de toestand jaarlijks op wijzigingen.

- Eenvoudige handelingen: enkel door erkend asbestverwijderaar
Niet via doe-het-zelf verwijderen, kans op breken vh materiaal bij wegnemen groot. Enkel via werknemers met opleidingsattest

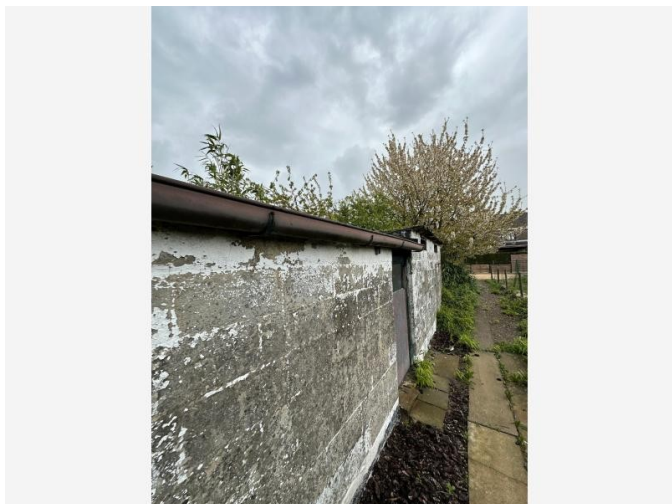
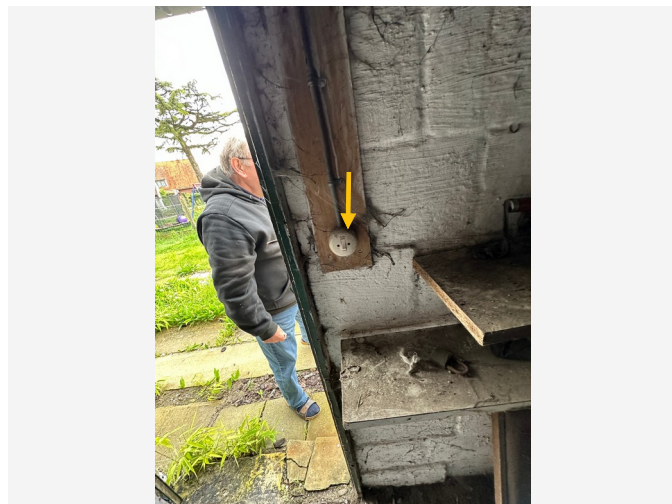
Eindbeoordeling materiaalrisico	Zeer laag materiaalrisico en/of zeer lage kans op vezelvrijgave
---------------------------------	---

Gebondenheid	Categorie 1: hechtgebonden in oorsprong
Asbestsoort (vezeltype)	Alleen chrysotiel
Asbestconcentratie	Laag (< 50%)
Afschermingsgraad van het gehele materiaal	Niet stootvaste afscherming
Toestand van het materiaal	Licht beschadigd, licht verweerd. Intact materiaal type Pical – asbestboard of categorie III 'gebondenheid'

Beschrijving	bakeliet schakelaars
Omgeving	Binnen
Primaire drager	Communicatie en elektrische infrastructuur en uitrusting
Asbestmateriaal	Plaat, paneel, tablet - Type Bakeliet
Bindmiddel van asbestmateriaal	Kunststof of -hars
Gebondenheid op basis van bindmiddel	Hecht
Hoeveelheid (oppervlakte - dikte - aantal)	• 0,10 m ² - 0,50 cm - 1 stuk
Totaal volume	< 0,001 m ³
Eenvoudig bereikbaar	Ja
Bevestigingswijze	• Geschroefd
Identificatiemethode	Vaststelling zonder monsternamen

Destructieve handeling voor identificatie	Nee
Opmerking	bakeliet schakelaars algemeen aanwezig in woning

Zorgvuldig beheren

- Zorg voor een veilig beheer. Vermijd het beschadigen van het asbestmateriaal. Controleer de toestand jaarlijks op wijzigingen.

- Eenvoudige handelingen: mag via doe-het-zelf of door werknemer(s) met opleidingsattest eenvoudige handelingen
In zijn geheel zonder beschadigen

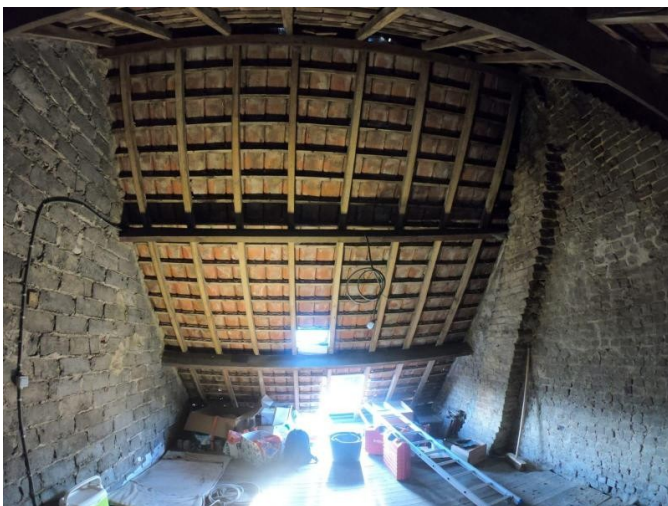
Vrije foto

geen onderdak zie docu foto (dak met recticel)

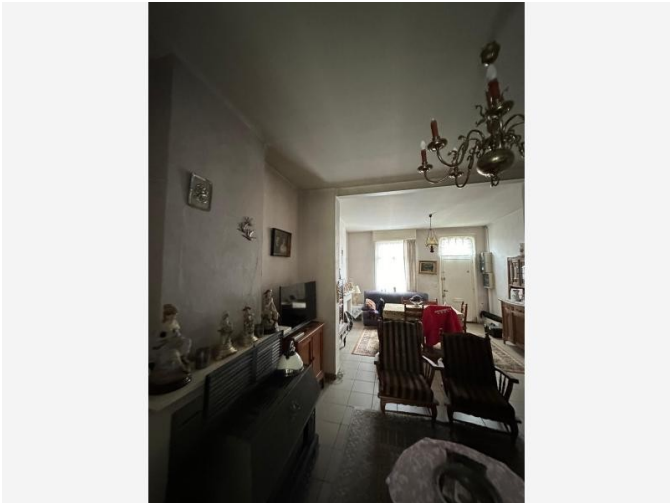
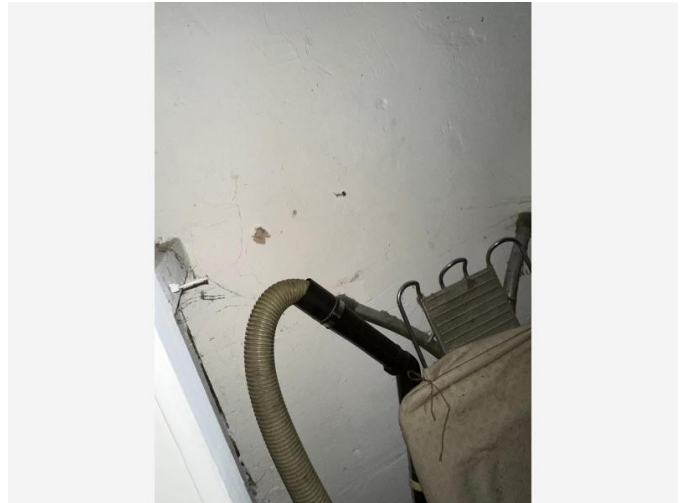
Fiche 8: Pleister muren

Geen asbest

#	Type	Referentie	Resultaat
8.1	Mengmonster	1	Geen asbest

Beschrijving	Pleister muren
Omgeving	Binnen
Primaire drager	Binnenwand
