# Asbestinventarisatetest

Molenstraat 10, 9870 Zulte

Attestnummer : 20240516-000286.001

Uitgegeven op : 22.05.2024

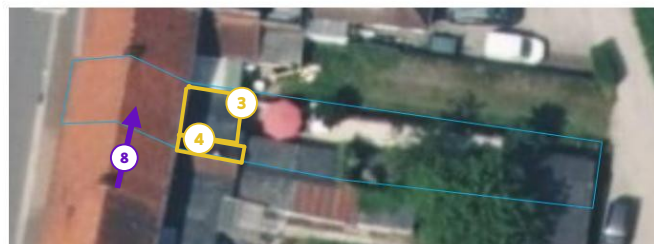
## Plan 1.4: luchtfoto

Beschrijving	Type	Actie
3. roofing dakbedekking	Asbestmateriaal	Zorgvuldig beheren
4. onderdak aanbouw	Asbestmateriaal	Zorgvuldig beheren
8. geen onderdak	Advies	-

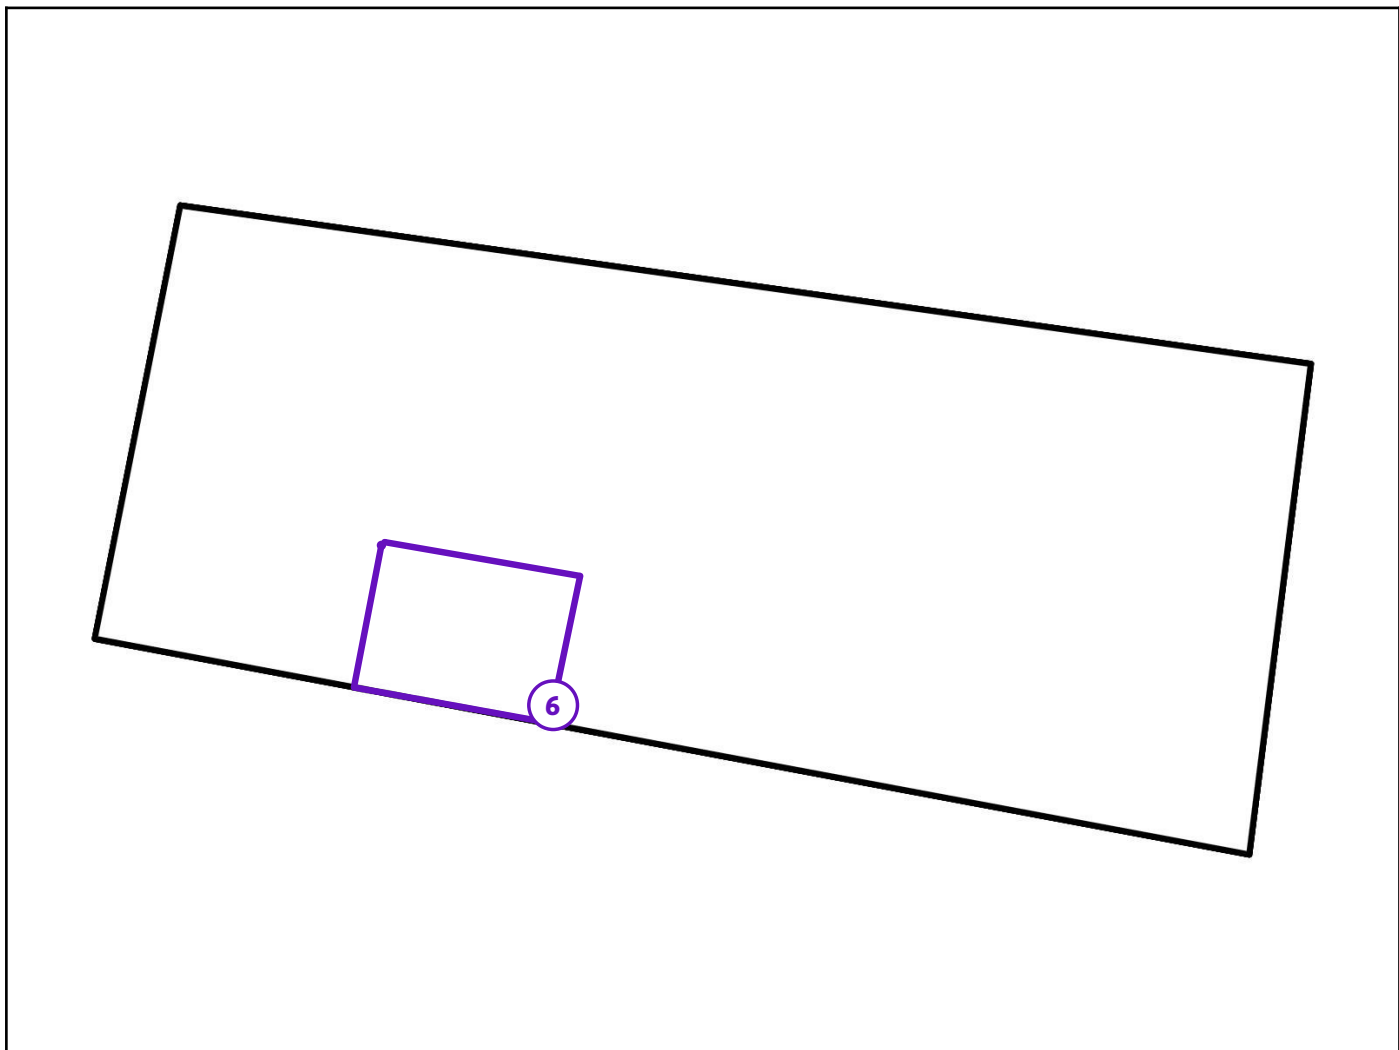
## Plan 1.5: Hoofdgebouw plan

Beschrijving	Type	Actie
6. kelder niet toegankelijk	Beperking	-

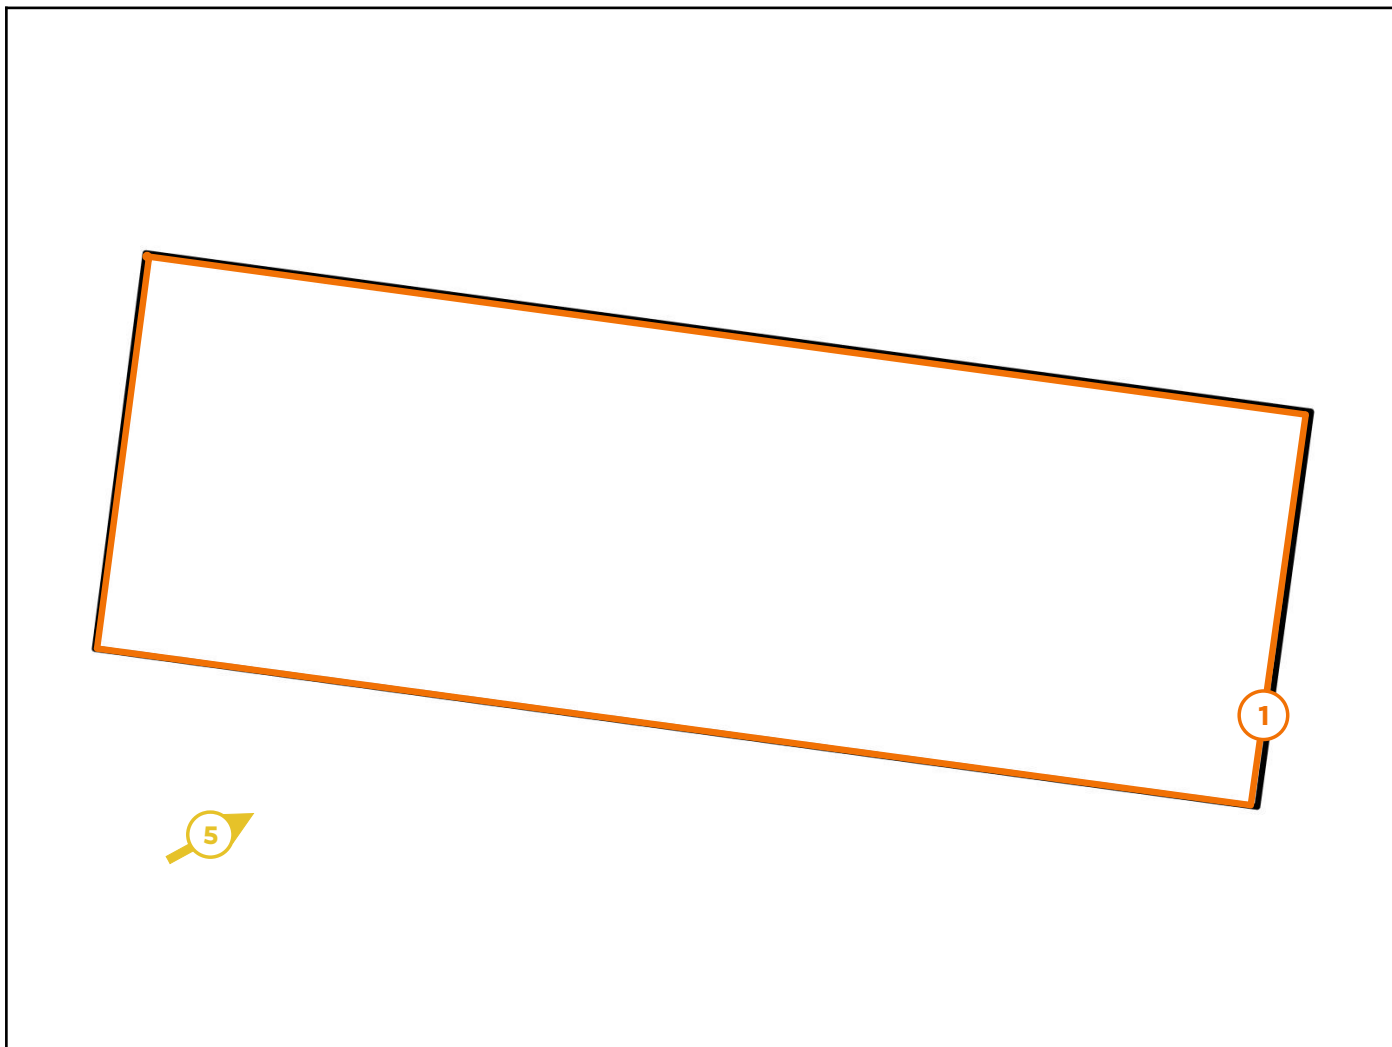
## Plan 2.1: Bijgebouw plan

Beschrijving	Type	Actie
1. Golfplaten aanbouw	Asbestmateriaal	Verwijderen
5. bakeliet schakelaars	Asbestmateriaal	Zorgvuldig beheren

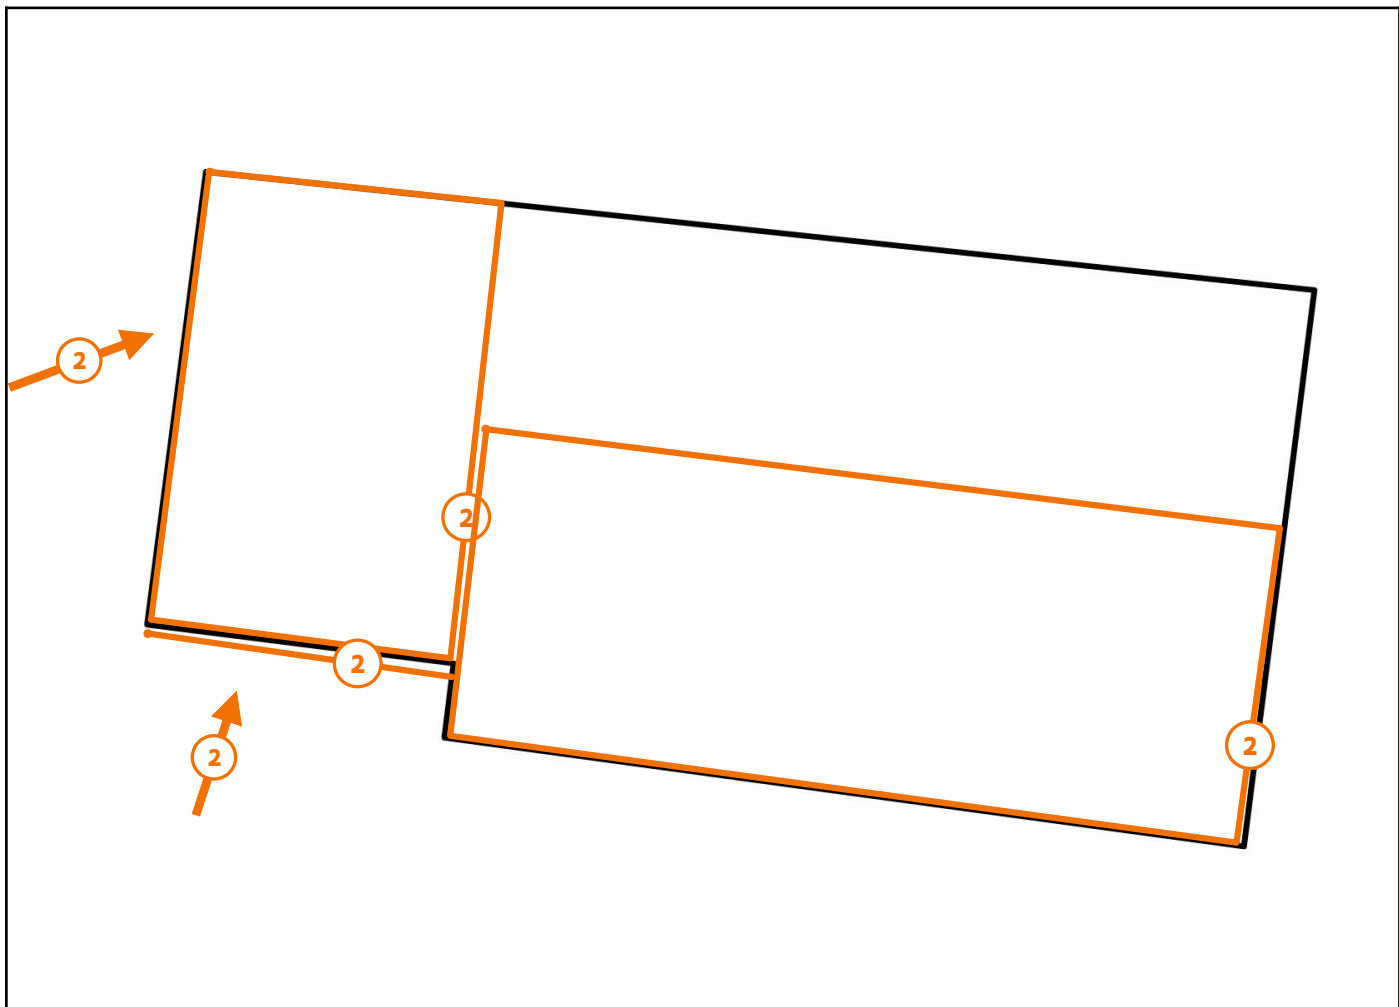
## Plan 3.1: Bijgebouw plan

Beschrijving	Type	Actie
2. golfplaten dak en wand hok-garage	Asbestmateriaal	<a href="#">Verwijderen</a>

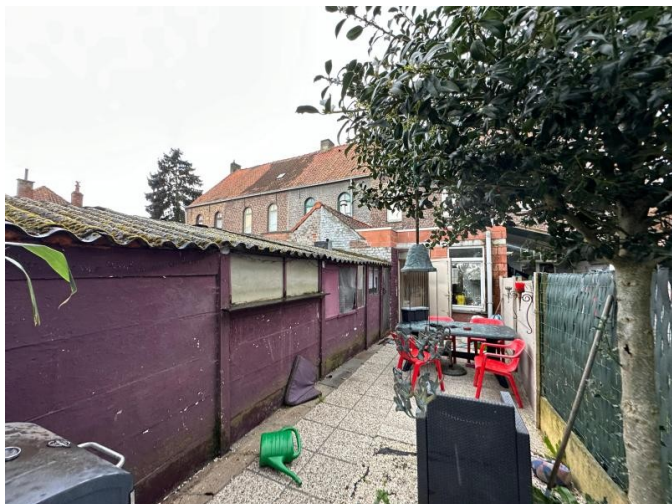
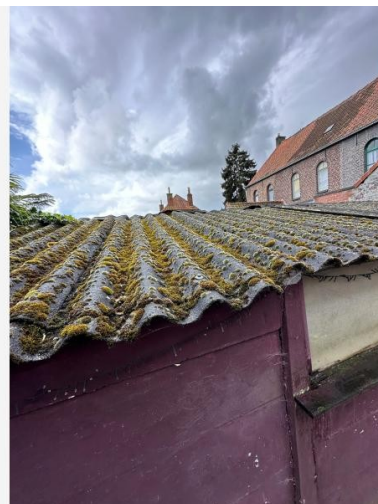
Eindbeoordeling materiaalrisico	Verhoogd materiaalrisico en/of verhoogde kans op vezelvrijgave
---------------------------------	--

Gebondenheid	Categorie 1: hechtgebonden in oorsprong
Asbestsoort (vezeltype)	Crocidoliet aanwezig
Asbestconcentratie	Laag (< 50%)
Afschermingsgraad van het gehele materiaal	Geheel of deels vrij aan de buitenlucht
Toestand van het materiaal	Matig beschadigd, matig verweerd

Beschrijving	Golfplaten aanbouw
Omgeving	Buiten
Primaire drager	Schuin dak
Asbestmateriaal	Dak- en gevelbekleding - Golfplaat
Bindmiddel van asbestmateriaal	Cement
Gebondenheid op basis van bindmiddel	Hecht
Hoeveelheid (oppervlakte - aantal)	• 16,00 m <sup>2</sup> - 1 stuk
Totale oppervlakte	16,00 m <sup>2</sup>
Eenvoudig bereikbaar	Ja
Bevestigingswijze	• Geschroefd

Het asbestmateriaal valt onder de mijlpaal van 2034.

Verwijderen

- Zorg voor een veilig beheer en verwijder dit asbestmateriaal wanneer het bij werken eenvoudig bereikbaar wordt. Controleer de toestand jaarlijks op wijzigingen.
- Hemelwater dat afspoelt van asbestcement daken of gevels kan asbestdeeltjes bevatten. Gebruik het enkel voor gesloten circuits (bv. spoelen toiletten). Reinig na het vervangen van het dak of de gevel de dakgoten en regenwaterput of -ton om asbesthoudend sediment of slib te verwijderen

- Eenvoudige handelingen: mag via doe-het-zelf of door werknemer(s) met opleidingsattest eenvoudige handelingen  
Zorg voor nodige veiligheids- en voorzorgsmaatregelen

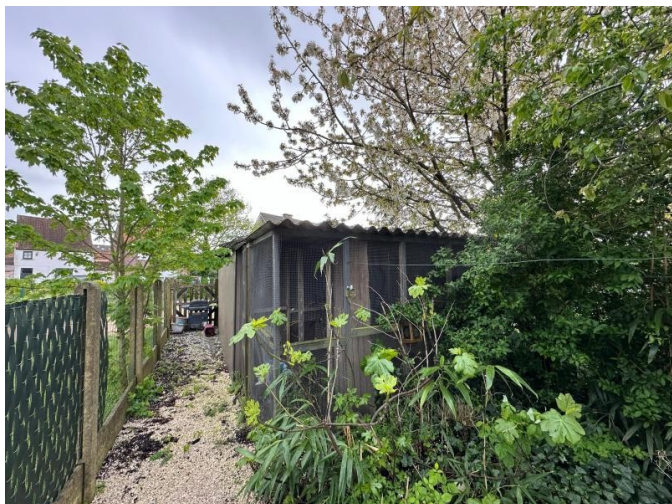
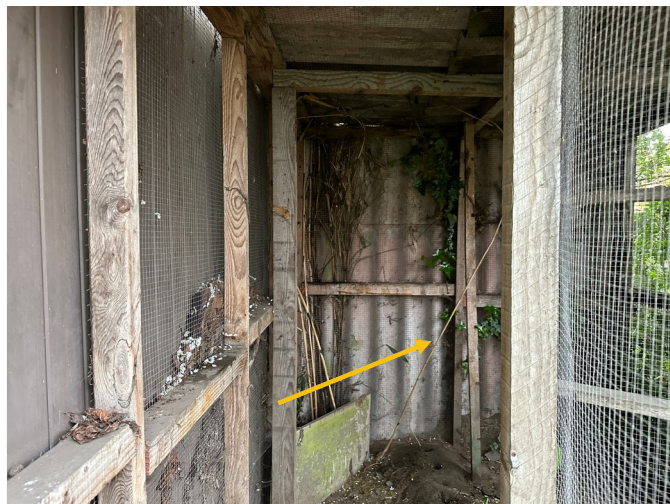
Eindbeoordeling materiaalrisico	Verhoogd materiaalrisico en/of verhoogde kans op vezelvrijgave
---------------------------------	--

Gebondenheid	Categorie 1: hechtgebonden in oorsprong
Asbestsoort (vezeltype)	Crocidoliet aanwezig
Asbestconcentratie	Laag (< 50%)
Afschermingsgraad van het gehele materiaal	Geheel of deels vrij aan de buitenlucht
Toestand van het materiaal	Matig beschadigd, matig verweerd

Beschrijving	golfplaten dak en wand hok-garage
Omgeving	Buiten
Primaire drager	Wand buitenschil
Asbestmateriaal	Dak- en gevelbekleding - Golfplaat
Bindmiddel van asbestmateriaal	Cement
Gebondenheid op basis van bindmiddel	Hecht
Hoeveelheid (oppervlakte - aantal)	• 24,00 m <sup>2</sup> - 1 stuk
Totale oppervlakte	24,00 m <sup>2</sup>
Eenvoudig bereikbaar	Ja
Bevestigingswijze	• Geschroefd

Het asbestmateriaal valt onder de mijlpaal van 2034.

Verwijderen

- Zorg voor een veilig beheer en verwijder dit asbestmateriaal wanneer het bij werken eenvoudig bereikbaar wordt. Controleer de toestand jaarlijks op wijzigingen.
- Hemelwater dat afspoelt van asbestcement daken of gevels kan asbestdeeltjes bevatten. Gebruik het enkel voor gesloten circuits (bv. spoelen toiletten). Reinig na het vervangen van het dak of de gevel de dakgoten en regenwaterput of -ton om asbesthoudend sediment of slib te verwijderen

- Eenvoudige handelingen: mag via doe-het-zelf of door werknemer(s) met opleidingsattest eenvoudige handelingen  
Zorg voor nodige veiligheids- en voorzorgsmaatregelen

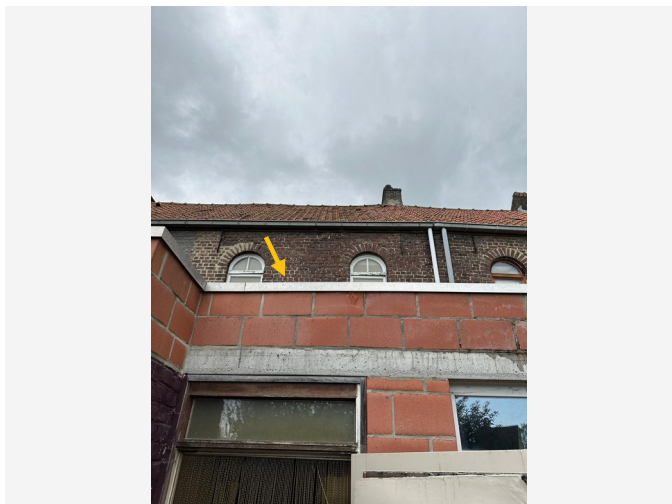
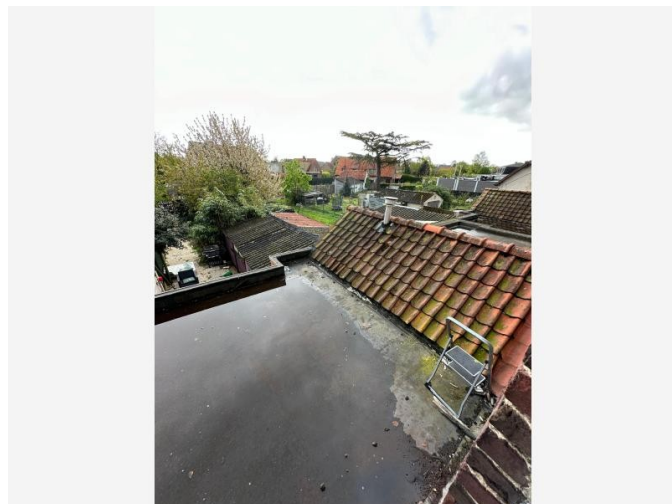
Eindbeoordeling materiaalrisico	Zeer laag materiaalrisico en/of zeer lage kans op vezelvrijgave
---------------------------------	---

Gebondenheid	Categorie 1: hechtgebonden in oorsprong
Asbestsoort (vezeltype)	Alleen chrysotiel
Asbestconcentratie	Laag (< 50%)
Afschermingsgraad van het gehele materiaal	Niet stootvaste afscherming
Toestand van het materiaal	Licht beschadigd, licht verweerd. Intact materiaal type Pical – asbestboard of categorie III 'gebondenheid'

Beschrijving	roofing dakbedekking
Omgeving	Buiten
Primaire drager	Plat dak
Asbestmateriaal	Dak- en gevelbekleding - Roofing
Bindmiddel van asbestmateriaal	Bitumen (roofing, teer, asfalt)
Gebondenheid op basis van bindmiddel	Hecht
Hoeveelheid (oppervlakte - aantal)	<ul style="list-style-type: none"><li>• 10,00 m<sup>2</sup> - 1 stuk</li></ul>
Totale oppervlakte	10,00 m <sup>2</sup>
Eenvoudig bereikbaar	Nee <ul style="list-style-type: none"><li>• Verwijdering tast de bouwkundige integriteit aan.</li></ul>
Bevestigingswijze	<ul style="list-style-type: none"><li>• Verlijmd, ingegoten, versmeerd</li></ul>

<b>Identificatiemethode</b>	Vaststelling zonder monstername Motivatie: Groot risico op structurele gevolgschade (lekschade, werking installatie,...)
<b>Destructieve handeling voor identificatie</b>	Nee
<b>Opmerking</b>	asbestverdacht

Het asbestmateriaal valt onder de mijlpaal van 2040.

Zorgvuldig beheren

- Zorg voor een veilig beheer. Vermijd het beschadigen van het asbestmateriaal. Controleer de toestand jaarlijks op wijzigingen.

- Eenvoudige handelingen: enkel door erkend asbestverwijderaar  
Niet via doe-het-zelf verwijderen, kans op breken vh materiaal bij wegnemen groot. Enkel via werknemers met opleidingsattest

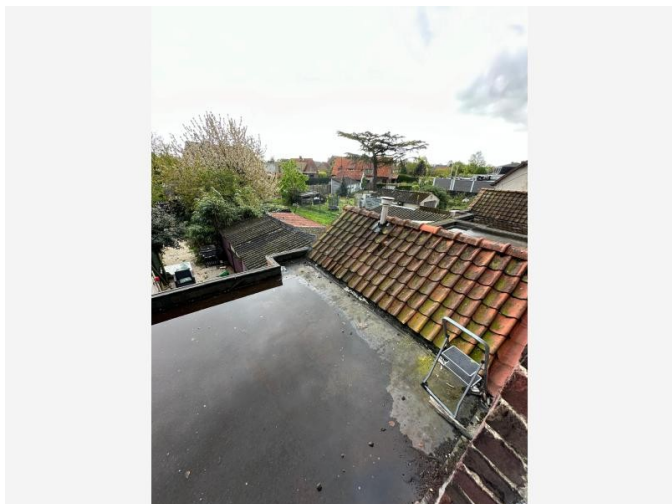
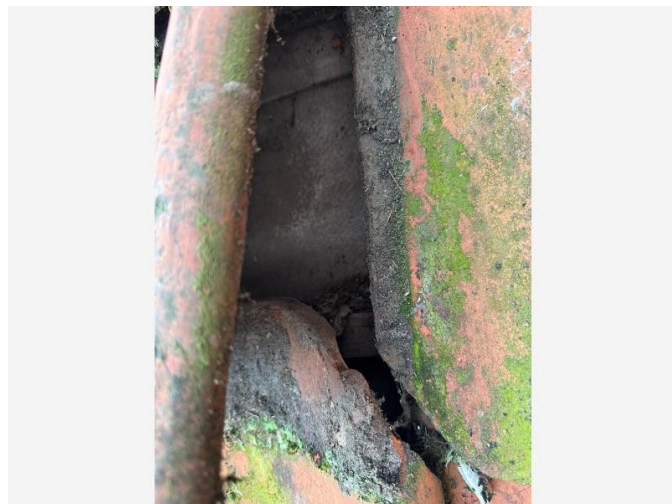
Eindbeoordeling materiaalrisico	Laag materiaalrisico en/of verlaagde kans op vezelvrijgave
---------------------------------	--

Gebondenheid	Categorie 1: hechtgebonden in oorsprong
Asbestsoort (vezeltype)	Crocidoliet aanwezig
Asbestconcentratie	Laag (< 50%)
Afschermingsgraad van het gehele materiaal	Niet stootvaste afscherming
Toestand van het materiaal	Licht beschadigd, licht verweerd. Intact materiaal type Pical – asbestboard of categorie III 'gebondenheid'

Beschrijving	onderdak aanbouw
Omgeving	Buiten
Primaire drager	Schuin dak
Asbestmateriaal	Plaat, paneel, tablet - Type Menuiserite
Bindmiddel van asbestmateriaal	Cement
Gebondenheid op basis van bindmiddel	Hecht
Hoeveelheid (oppervlakte - dikte - aantal)	<ul style="list-style-type: none"><li>9,00 m<sup>2</sup> - 0,50 cm - 1 stuk</li></ul>
Totaal volume	0,045 m <sup>3</sup>
Eenvoudig bereikbaar	Nee <ul style="list-style-type: none"><li>Verwijdering tast de bouwkundige integriteit aan.</li></ul>
Bevestigingswijze	<ul style="list-style-type: none"><li>Genageld, geniet</li></ul>

Het asbestmateriaal valt onder de mijlpaal van 2040.

Zorgvuldig beheren

- Zorg voor een veilig beheer. Vermijd het beschadigen van het asbestmateriaal. Controleer de toestand jaarlijks op wijzigingen.

- Eenvoudige handelingen: enkel door erkend asbestverwijderaar  
Niet via doe-het-zelf verwijderen, kans op breken vh materiaal bij wegnemen groot. Enkel via werknemers met opleidingsattest

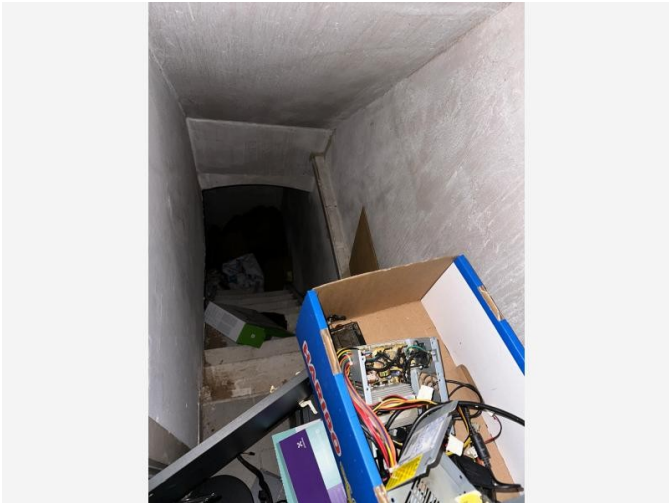
Situeringfoto

**Reden:** Materiaal in opslag

**Uitleg van de asbestdeskundige:** materiaal en afval belemmeren toegang

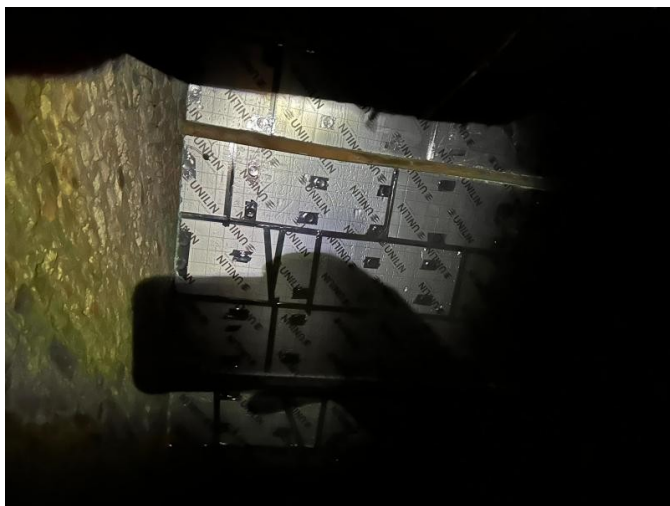
Vrije foto

geen onderdak, zie bewijsfoto

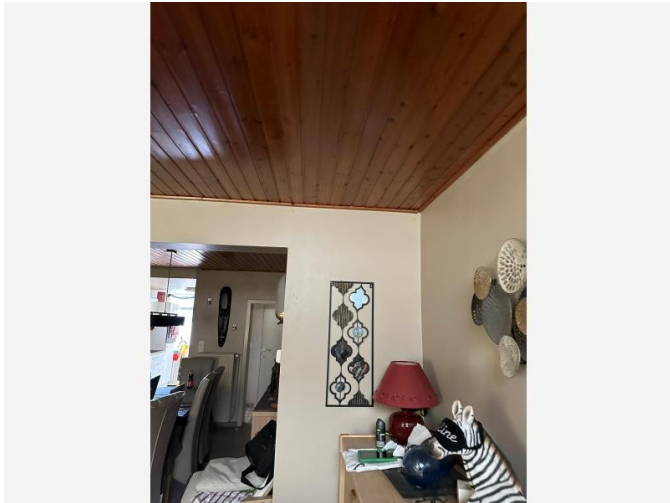
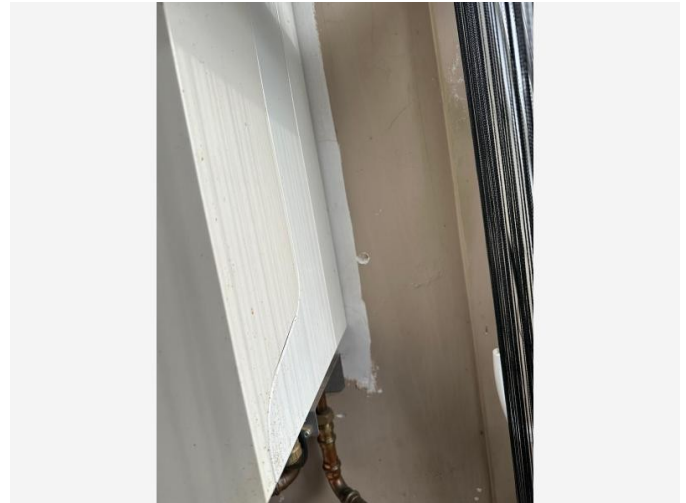
Geen asbest

#	Type	Referentie	Resultaat
9.1	Mengmonster	1	Geen asbest

Beschrijving	Pleister muren
Omgeving	Binnen
Primaire drager	Binnenwand
