# Asbestinventarisatetest

Molenstraat 12, 9870 Zulte

Attestnummer : 20240526-000042.000

Uitgegeven op : 26.05.2024

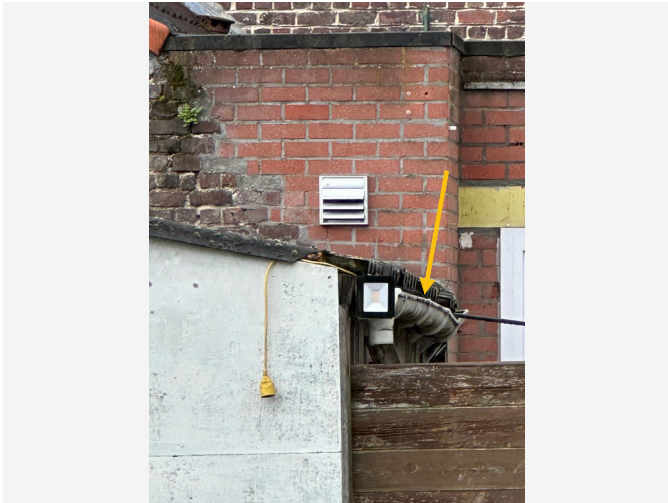
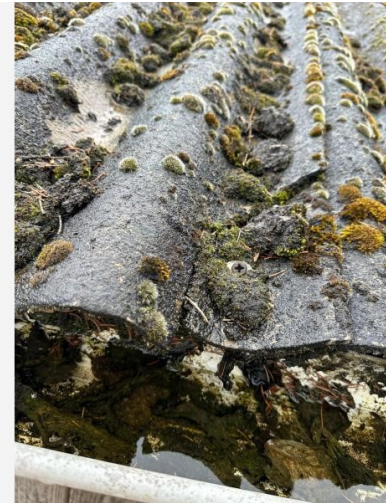
Het asbestmateriaal valt onder de mijlpaal van 2040.

**Dringend verwijderen**

Beschrijving	slib en sediment in goot
Type afvalstof	Betreft resten (contaminatie) van verwerking of beschadiging
Type resten (contaminatie)	<ul style="list-style-type: none"><li>• Stof, deeltjes &lt; 4 mm, flinters, gruis (los, opliggend)</li></ul>
Besmette materialen	<ul style="list-style-type: none"><li>• Sediment (dakgoot, afvoerbuïs, regenwaterput, ...)</li></ul>
Bron van de resten	golfplaten
Omgeving	Buiten
Primaire drager	Infrastructuur hemelwater (opvang en afvoer)
Gebondenheid resten	Niet hecht
Hoeveelheid (gewicht - aantal)	<ul style="list-style-type: none"><li>• 1,00 kg - 1 stuk</li></ul>
Totaal gewicht	1,00 kg
Eenvoudig bereikbaar	Ja
Identificatiemethode	Vaststelling zonder monstername
Opmerking	Niet exact te wegen, de toepassing bevindt zich nog op de locaties

- Verwijder het asbestafval.

- Eenvoudige handelingen: mag via doe-het-zelf of door werknemer(s) met opleidingsattest eenvoudige handelingen  
Voorkom vezelvrijgave en verpak in dubbele plastic en voer af naar containerpark of erkend verwerker

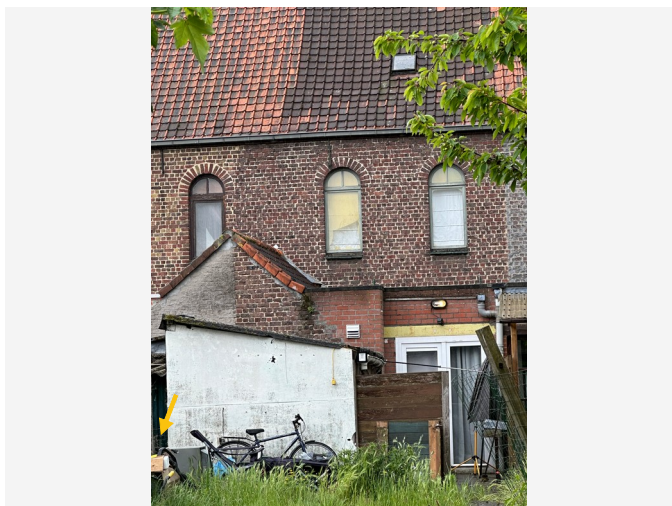
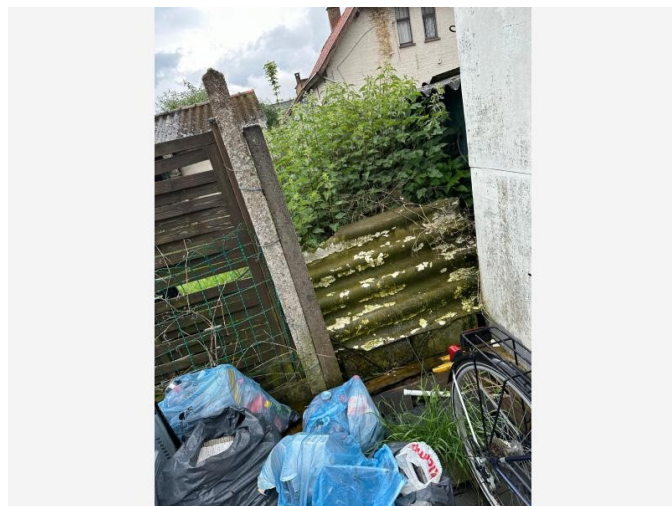
Het asbestmateriaal valt onder de mijlpaal van 2040.

**Dringend verwijderen**

Beschrijving	losse platen achter tuinhuis
Type afvalstof	Betreft stock-voorraad of gedemonteerde asbestmaterialen
Aanwezige resten	stukken golfplaat
Omgeving	Buiten
Primaire drager	Wand buitenschil
Asbestmaterialen	<ul style="list-style-type: none"><li>Dak- en gevelbekleding - Golfplaat</li></ul>
Bindmiddel van asbestmateriaal	Cement
Gebondenheid op basis van bindmiddel	Hecht
Hoeveelheid (gewicht - aantal)	<ul style="list-style-type: none"><li>20,00 kg - 1 stuk</li></ul>
Totaal gewicht	20,00 kg
Eenvoudig bereikbaar	Ja
Identificatiemethode	Vaststelling zonder monsternamen

- Verwijder het asbestafval.

- Eenvoudige handelingen: mag via doe-het-zelf of door werknemer(s) met opleidingsattest eenvoudige handelingen  
Voorkom vezelvrijgave en verpak in dubbele plastic en voer af naar containerpark of erkend verwerker

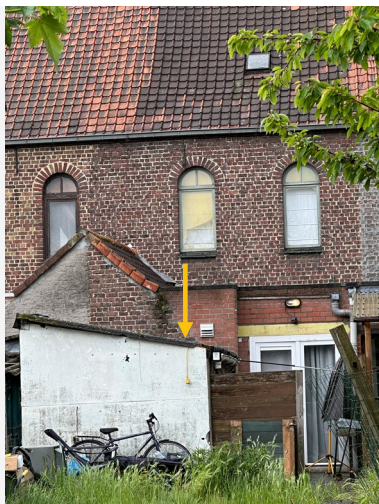
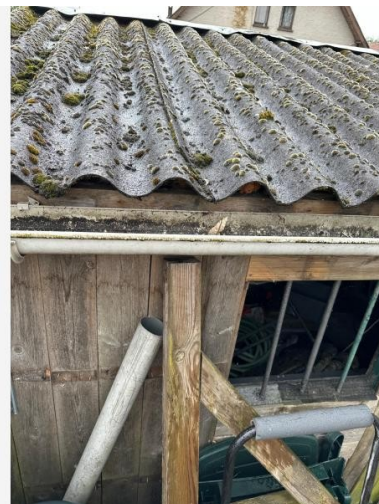
Het asbestmateriaal valt onder de mijlpaal van 2034.

**Dringend verwijderen**

Eindbeoordeling materiaalrisico	Hoog materiaalrisico en/of hoge kans op vezelvrijgave
---------------------------------	---

Gebondenheid	Categorie 1: hechtgebonden in oorsprong
Asbestsoort (vezeltype)	Crocidoliet aanwezig
Asbestconcentratie	Laag (< 50%)
Afschermingsgraad van het gehele materiaal	Geheel of deels (ook) vrij aan de binnenlucht
Toestand van het materiaal	Matig beschadigd, matig verweerd

Beschrijving	Golfplaten aanbouw
Omgeving	Grenst aan binnen- en buitenlucht
Primaire drager	Schuin dak
Asbestmateriaal	Dak- en gevelbekleding - Golfplaat
Bindmiddel van asbestmateriaal	Cement
Gebondenheid op basis van bindmiddel	Hecht
Hoeveelheid (oppervlakte - aantal)	<ul style="list-style-type: none"><li>10,00 m<sup>2</sup> - 1 stuk</li></ul>
Totale oppervlakte	10,00 m <sup>2</sup>
Eenvoudig bereikbaar	Ja
Bevestigingswijze	<ul style="list-style-type: none"><li>Geklemd</li><li>Geschroefd</li></ul>

- Zorg voor een veilig beheer en verwijder dit asbestmateriaal wanneer het bij werken eenvoudig bereikbaar wordt. Controleer de toestand jaarlijks op wijzigingen.
- Hemelwater dat afspoelt van asbestcement daken of gevels kan asbestdeeltjes bevatten. Gebruik het enkel voor gesloten circuits (bv. spoelen toiletten). Reinig na het vervangen van het dak of de gevel de dakgoten en regenwaterput of -ton om asbesthoudend sediment of slib te verwijderen

- Eenvoudige handelingen: mag via doe-het-zelf of door werknemer(s) met opleidingsattest eenvoudige handelingen  
Zorg voor nodige veiligheids- en voorzorgsmaatregelen

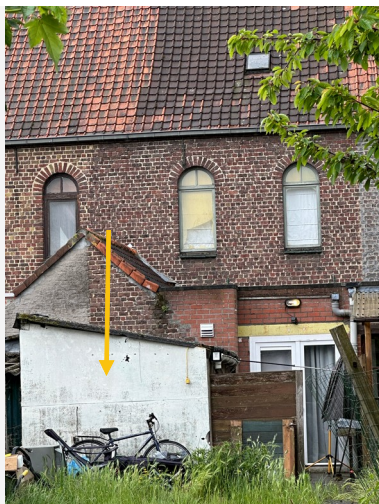
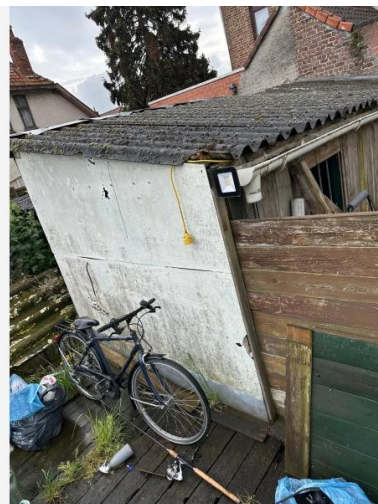
Het asbestmateriaal valt onder de mijlpaal van 2034.

Verwijderen

Eindbeoordeling materiaalrisico	Verhoogd materiaalrisico en/of verhoogde kans op vezelvrijgave
---------------------------------	--

Gebondenheid	Categorie 1: hechtgebonden in oorsprong
Asbestsoort (vezeltype)	Crocidoliet aanwezig
Asbestconcentratie	Laag (< 50%)
Afschermingsgraad van het gehele materiaal	Geheel of deels vrij aan de buitenlucht
Toestand van het materiaal	Matig beschadigd, matig verweerd

Beschrijving	plaatmateriaal achterkant aanbouw
Omgeving	Buiten
Primaire drager	Wand buitenschil
Asbestmateriaal	Dak- en gevelbekleding - Plaat
Bindmiddel van asbestmateriaal	Cement
Gebondenheid op basis van bindmiddel	Hecht
Hoeveelheid (oppervlakte - dikte - aantal)	• 3,80 m <sup>2</sup> - 1,00 cm - 1 stuk
Totaal volume	0,038 m <sup>3</sup>
Eenvoudig bereikbaar	Ja
Bevestigingswijze	• Geschroefd
Identificatiemethode	Vaststelling zonder monsternamen

- Zorg voor een veilig beheer en verwijder dit asbestmateriaal wanneer het bij werken eenvoudig bereikbaar wordt. Controleer de toestand jaarlijks op wijzigingen.

- Eenvoudige handelingen: enkel door erkend asbestverwijderaar  
Zorg voor nodige veiligheids- en voorzorgsmaatregelen

Voorkom vezelvrijgave en verpak in dubbele plastic en voer af naar containerpark of erkend verwerker

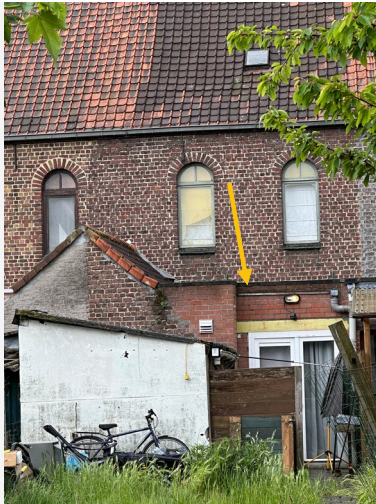
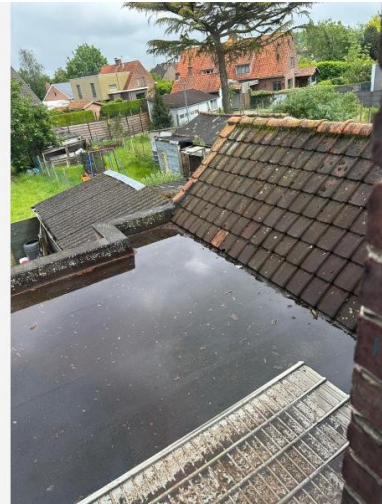
Het asbestmateriaal valt onder de mijlpaal van 2040.

Zorgvuldig beheren

Eindbeoordeling materiaalrisico	Zeer laag materiaalrisico en/of zeer lage kans op vezelvrijgave
---------------------------------	---

Gebondenheid	Categorie 1: hechtgebonden in oorsprong
Asbestsoort (vezeltype)	Alleen chrysotiel
Asbestconcentratie	Laag (< 50%)
Afschermingsgraad van het gehele materiaal	Niet stootvaste afscherming
Toestand van het materiaal	Licht beschadigd, licht verweerd. Intact materiaal type Pical – asbestboard of categorie III 'gebondenheid'

Beschrijving	roofing dakbedekking
Omgeving	Buiten
Primaire drager	Plat dak
Asbestmateriaal	Dak- en gevelbekleding - Roofing
Bindmiddel van asbestmateriaal	Bitumen (roofing, teer, asfalt)
Gebondenheid op basis van bindmiddel	Hecht
Hoeveelheid (oppervlakte - aantal)	<ul style="list-style-type: none"><li>• 12,00 m<sup>2</sup> - 1 stuk</li></ul>
Totale oppervlakte	12,00 m <sup>2</sup>
Eenvoudig bereikbaar	Nee <ul style="list-style-type: none"><li>• Verwijdering tast de bouwkundige integriteit aan.</li></ul>
Bevestigingswijze	<ul style="list-style-type: none"><li>• Verlijmd, ingegoten, versmeerd</li></ul>

<b>Identificatiemethode</b>	Vaststelling zonder monstername Motivatie: Groot risico op structurele gevolgschade (lekschade, werking installatie,...)
<b>Destructieve handeling voor identificatie</b>	Nee
<b>Opmerking</b>	asbestverdacht

- Zorg voor een veilig beheer. Vermijd het beschadigen van het asbestmateriaal. Controleer de toestand jaarlijks op wijzigingen.

- Eenvoudige handelingen: enkel door erkend asbestverwijderaar  
Niet via doe-het-zelf verwijderen, kans op breken vh materiaal bij wegnemen groot. Enkel via werknemers met opleidingsattest

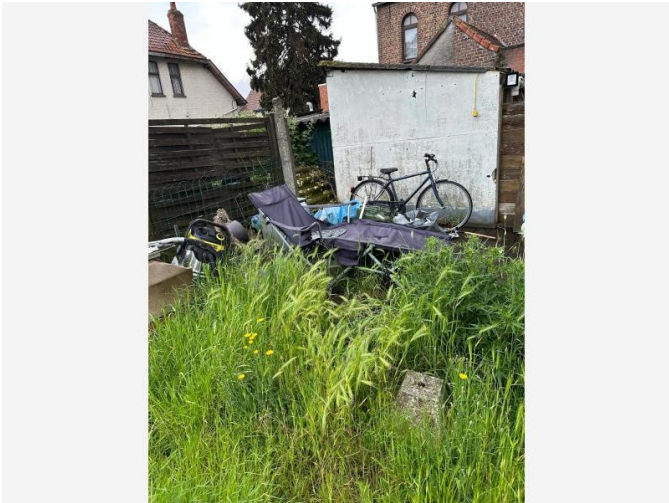
**Reden:** afval

**Uitleg van de asbestdeskundige:** mogelijk verdoken toepassingen  
afval en vegetatie in en rond aanbouw

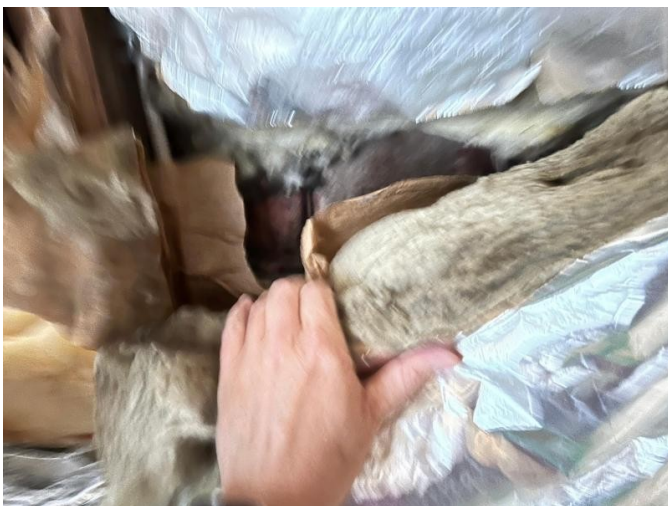
geen onderdak zichtbaar

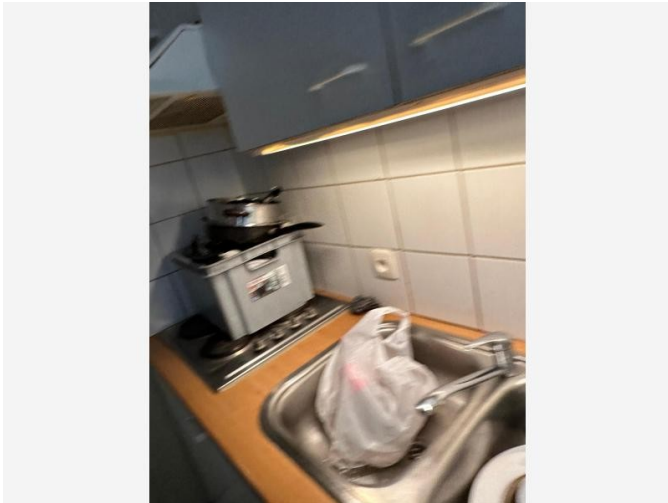
Wandbekleding in tegels van natte ruimtes

Eventuele achterliggende toepassingen zoals lijm niet zichtbaar

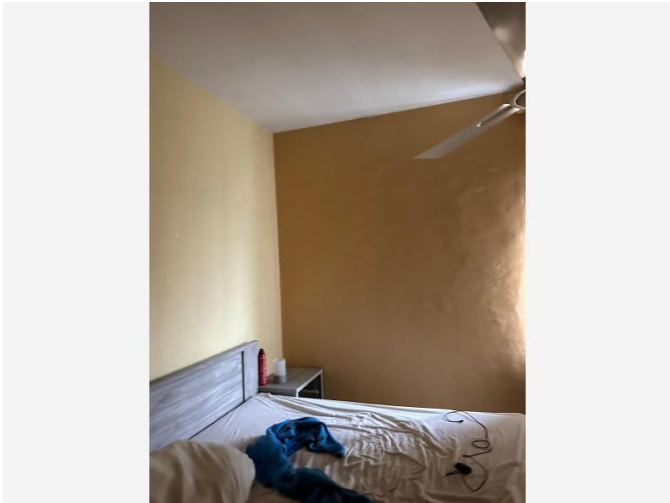
plafond afwerking in plaatmaterialen

Eventuele achterliggende toepassingen niet zichtbaar

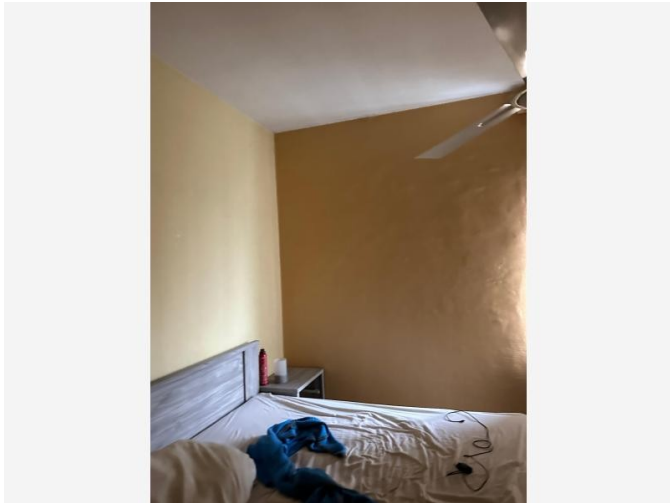
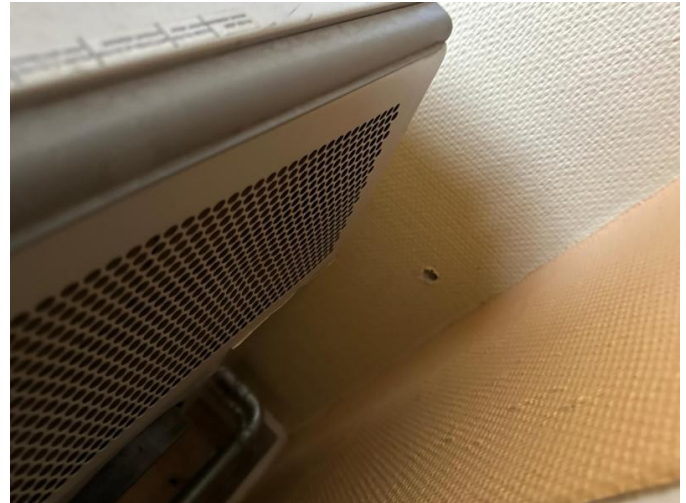
Geen asbest

#	Type	Referentie	Resultaat
10.1	Mengmonster	1	Geen asbest

Beschrijving	Pleister muren
Omgeving	Binnen
Primaire drager	Binnenwand
