Asbestinventarisatetest

Molenstraat 15, 9870 Zulte

Attestnummer : 20240428-000100.000

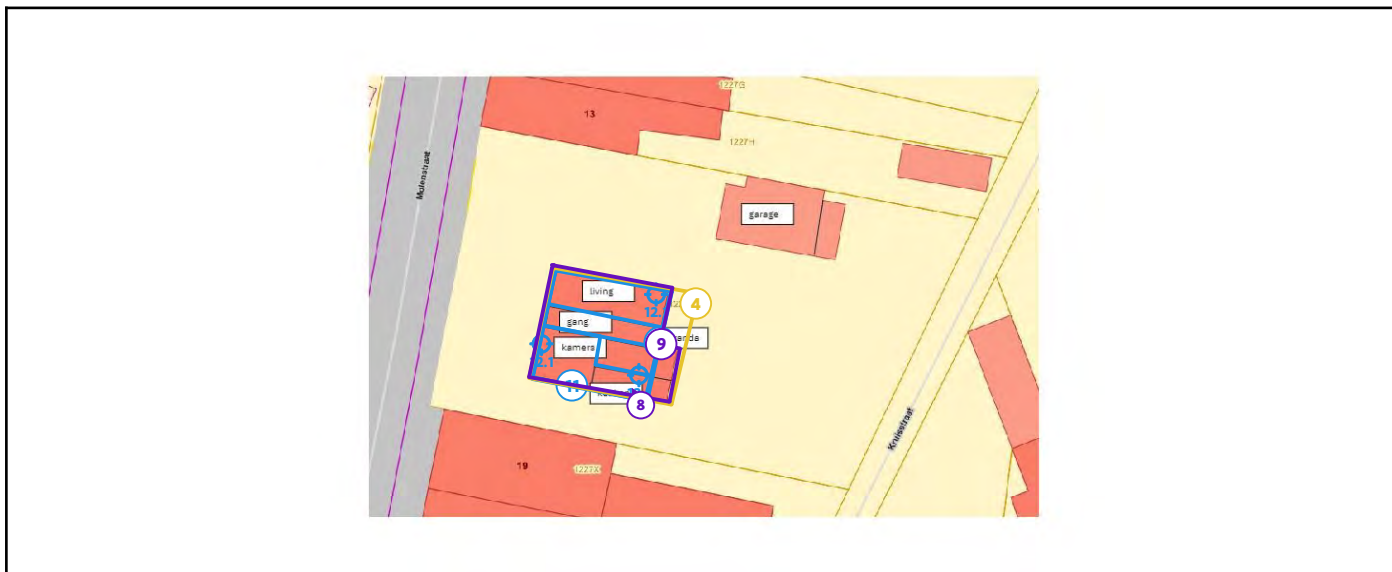
Plan 1.1: gelijkvloers

Beschrijving	Type	Actie
4. bakeliet schakelaars	Asbestmateriaal	Zorgvuldig beheren
8. Wandbekleding in tegels van natte ruimtes	Advies	-
9. plafond afwerking in pleisterplaat + hout	Advies	-
11. mastiek schrijnwerk - glas	Geen asbest	-
12. Pleister muren	Geen asbest	-
12.1 Code: 1	Mengmonster	-

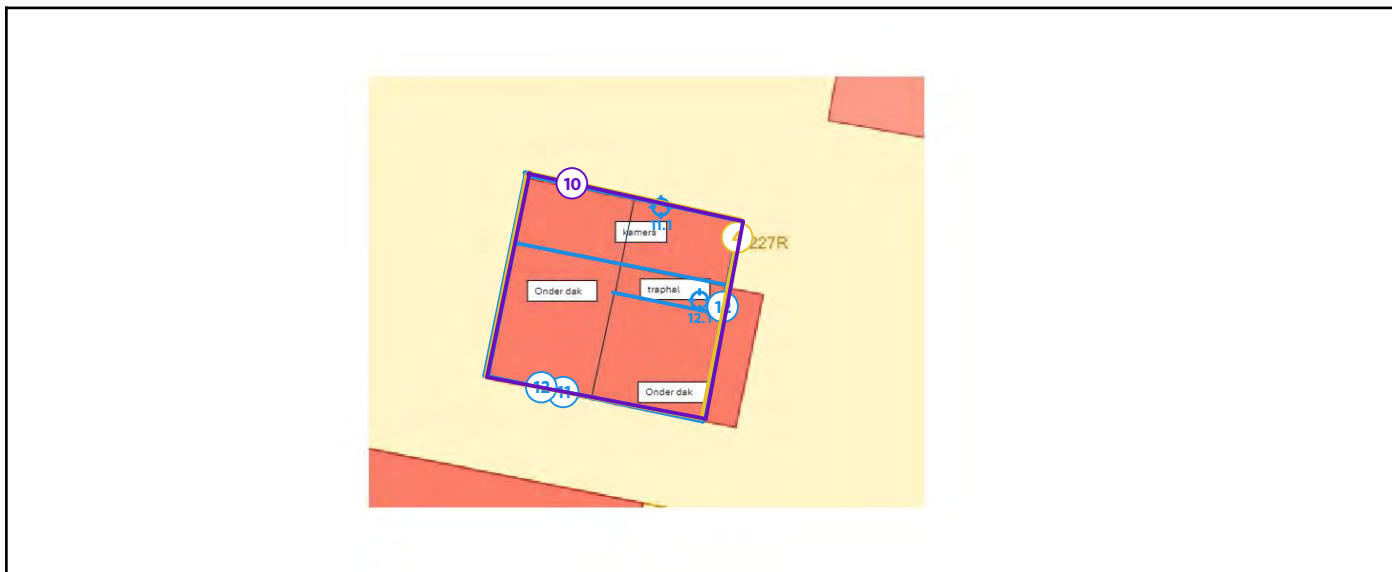
Plan 1.2: verdieping

Beschrijving	Type	Actie
4. bakeliet schakelaars	Asbestmateriaal	Zorgvuldig beheren
10. linoleum 1ste	Advies	-
11. mastiek schrijnwerk - glas	Geen asbest	-
11.1 Code: 2	Puntmonster	-
12. Pleister muren	Geen asbest	-
12.1 Code: 1	Mengmonster	-

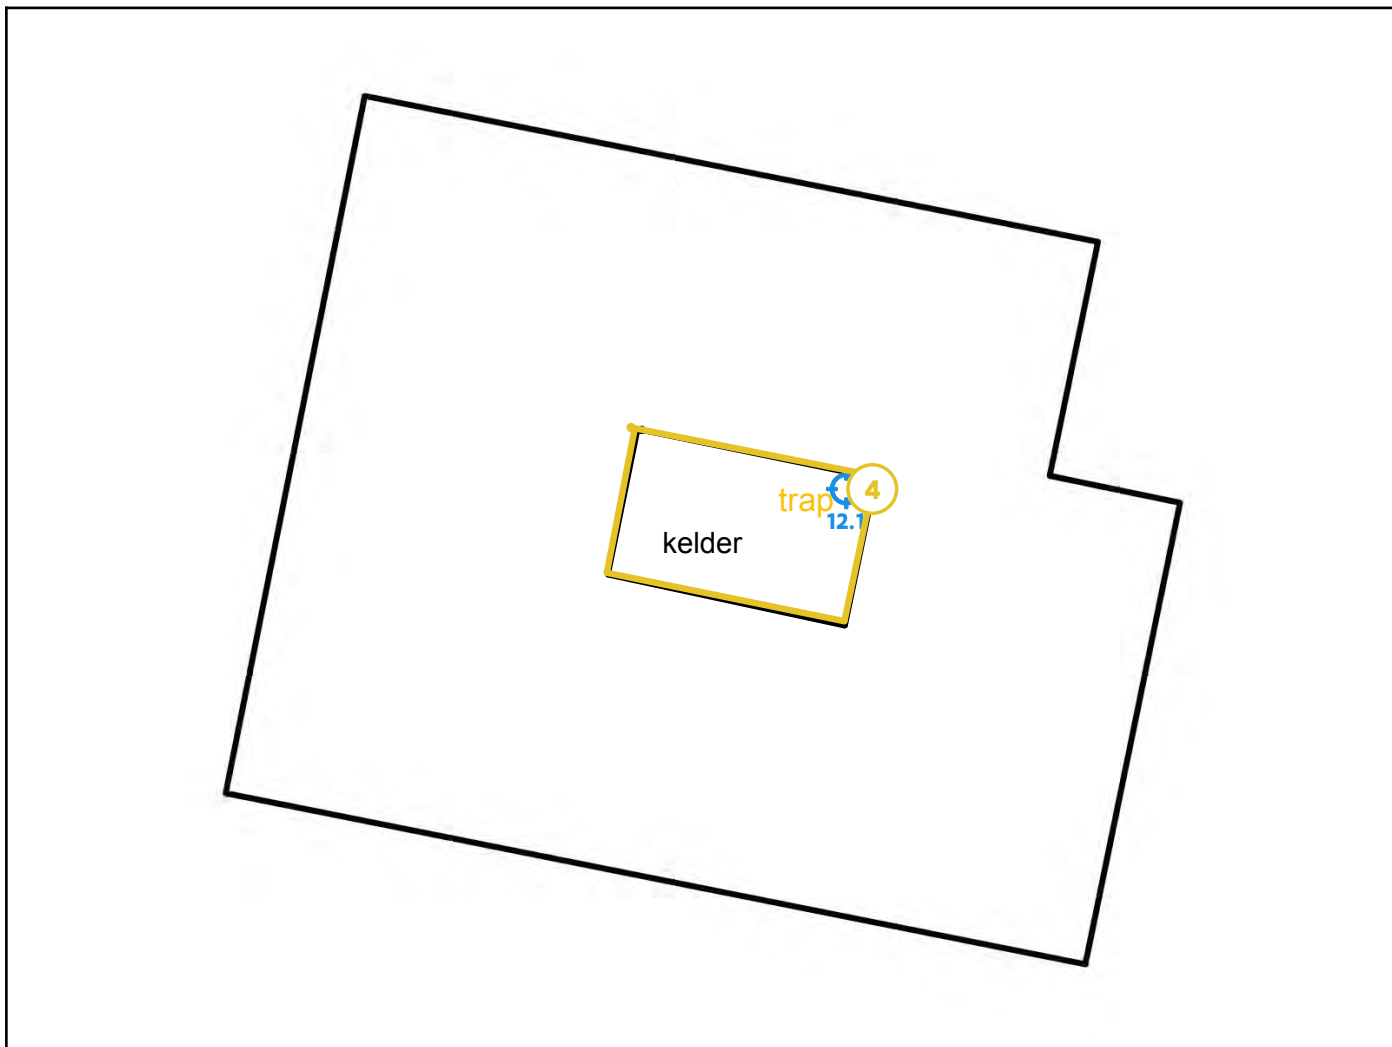
Plan 1.4: kelder

Beschrijving	Type	Actie
4. bakeliet schakelaars	Asbestmateriaal	Zorgvuldig beheren
12. Pleister muren	Geen asbest	-
12.1 Code: 1	Mengmonster	-

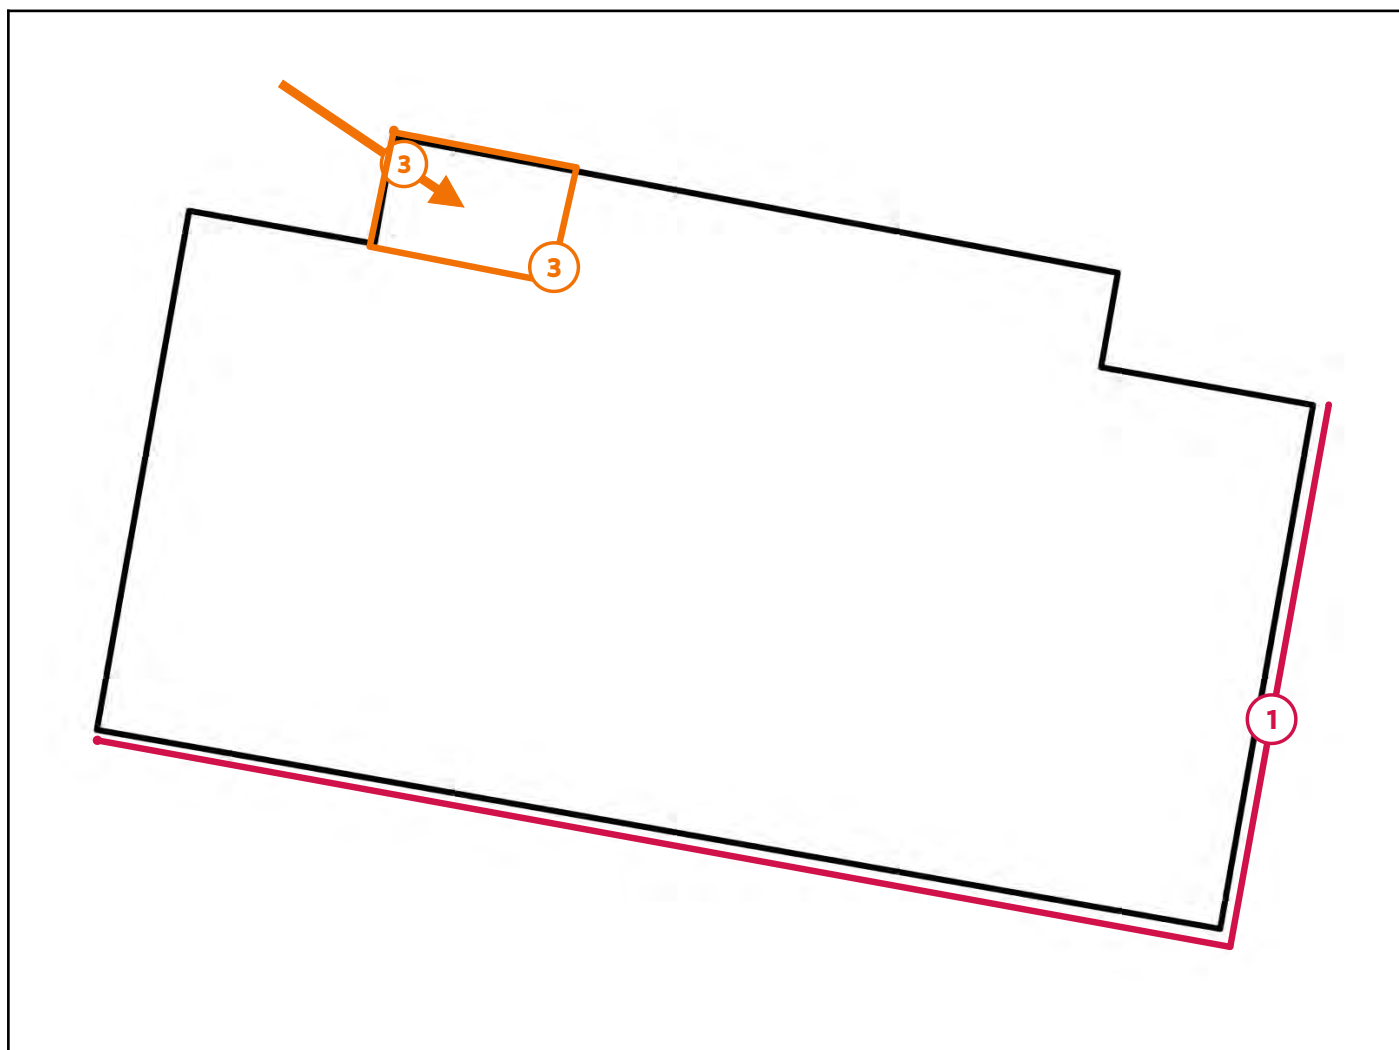
Plan 2.1: Bijgebouw plan

Beschrijving	Type	Actie
1. slib en sediment in goot	Asbestmateriaal	Dringend verwijderen
3. plaatjes naast garage	Asbestmateriaal	Verwijderen

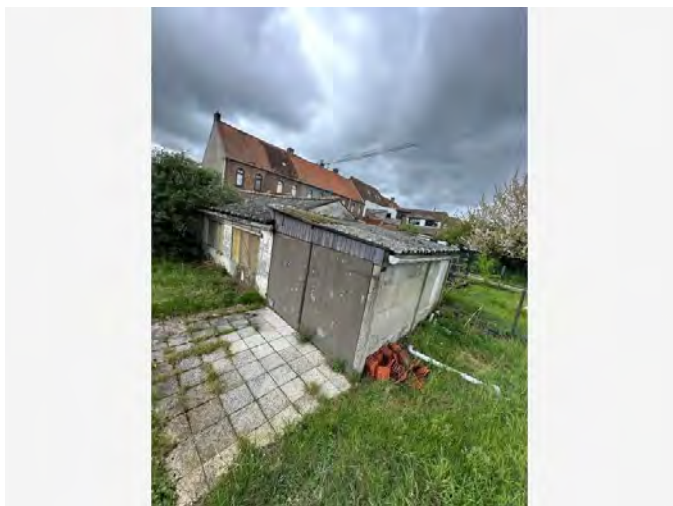
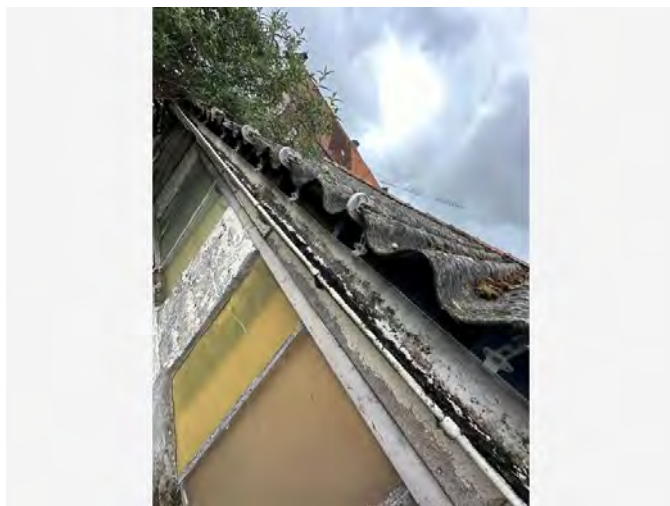
Conclusie

Het asbestmateriaal valt onder de mijlpaal van 2040.

Dringend verwijderen

Beschrijving	slib en sediment in goot
Type afvalstof	Betreft resten (contaminatie) van verwerking of beschadiging
Type resten (contaminatie)	<ul style="list-style-type: none">• Stof, deeltjes < 4 mm, flinters, gruis (los, opliggend)
Besmette materialen	<ul style="list-style-type: none">• Organisch materiaal (mos, mest, vegetatie, ...)
Bron van de resten	golfplaten
Omgeving	Buiten
Primaire drager	Infrastructuur hemelwater (opvang en afvoer)
Gebondenheid resten	Niet hecht
Hoeveelheid (gewicht - aantal)	<ul style="list-style-type: none">• 4,00 kg - 1 stuk
Totaal gewicht	4,00 kg
Eenvoudig bereikbaar	Ja
Identificatiemethode	Vaststelling zonder monstername
Opmerking	Niet exact te wegen, de toepassing bevindt zich nog op de locaties

- Verwijder het asbestafval.

- Eenvoudige handelingen: mag via doe-het-zelf of door werknemer(s) met opleidingsattest eenvoudige handelingen
Voorkom vezelvrijgave en verpak in dubbele plastic en voer af naar containerpark of erkend verwerker

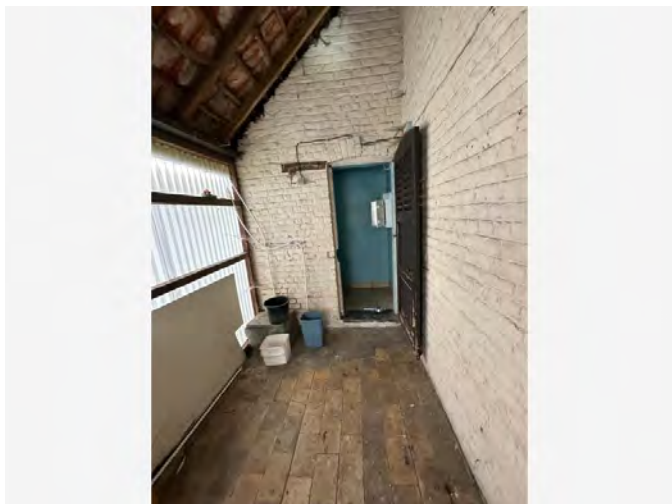
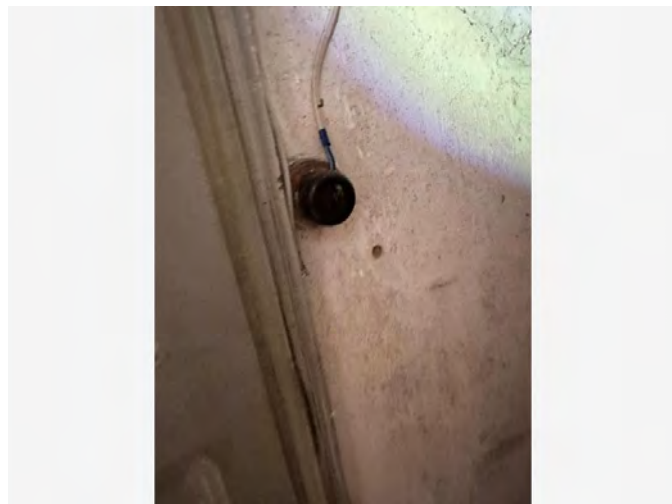
Conclusie

Het asbestmateriaal valt onder de mijlpaal van 2040.

Zorgvuldig beheren

Eindbeoordeling materiaalrisico	Zeer laag materiaalrisico en/of zeer lage kans op vezelvrijgave
---------------------------------	---

Gebondenheid	Categorie 1: hechtgebonden in oorsprong
Asbestsoort (vezeltype)	Alleen chrysotiel
Asbestconcentratie	Laag (< 50%)
Afschermingsgraad van het gehele materiaal	Niet stootvaste afscherming
Toestand van het materiaal	Licht beschadigd, licht verweerd. Intact materiaal type Pical – asbestboard of categorie III 'gebondenheid'

- Zorg voor een veilig beheer. Vermijd het beschadigen van het asbestmateriaal. Controleer de toestand jaarlijks op wijzigingen.

- Eenvoudige handelingen: mag via doe-het-zelf of door werknemer(s) met opleidingsattest eenvoudige handelingen
Zorg voor nodige veiligheids- en voorzorgsmaatregelen

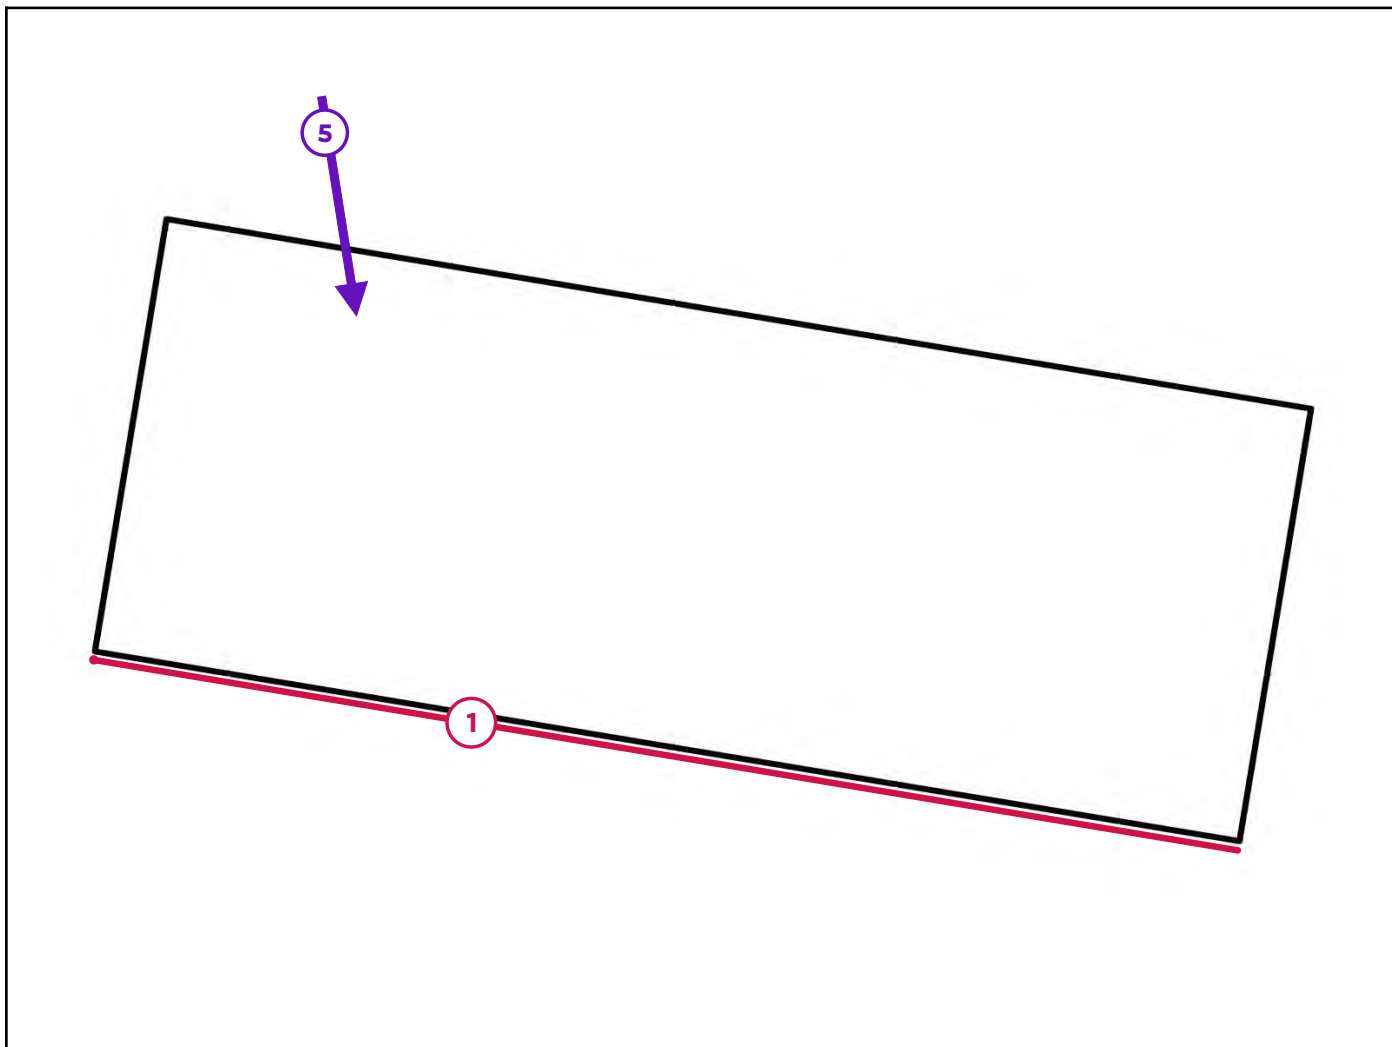
Plan 2.1: Bijgebouw plan

Beschrijving	Type	Actie
1. wandplaten garage	Asbestmateriaal	Dringend verwijderen
5. afval en vegetatie garage	Beperking	-

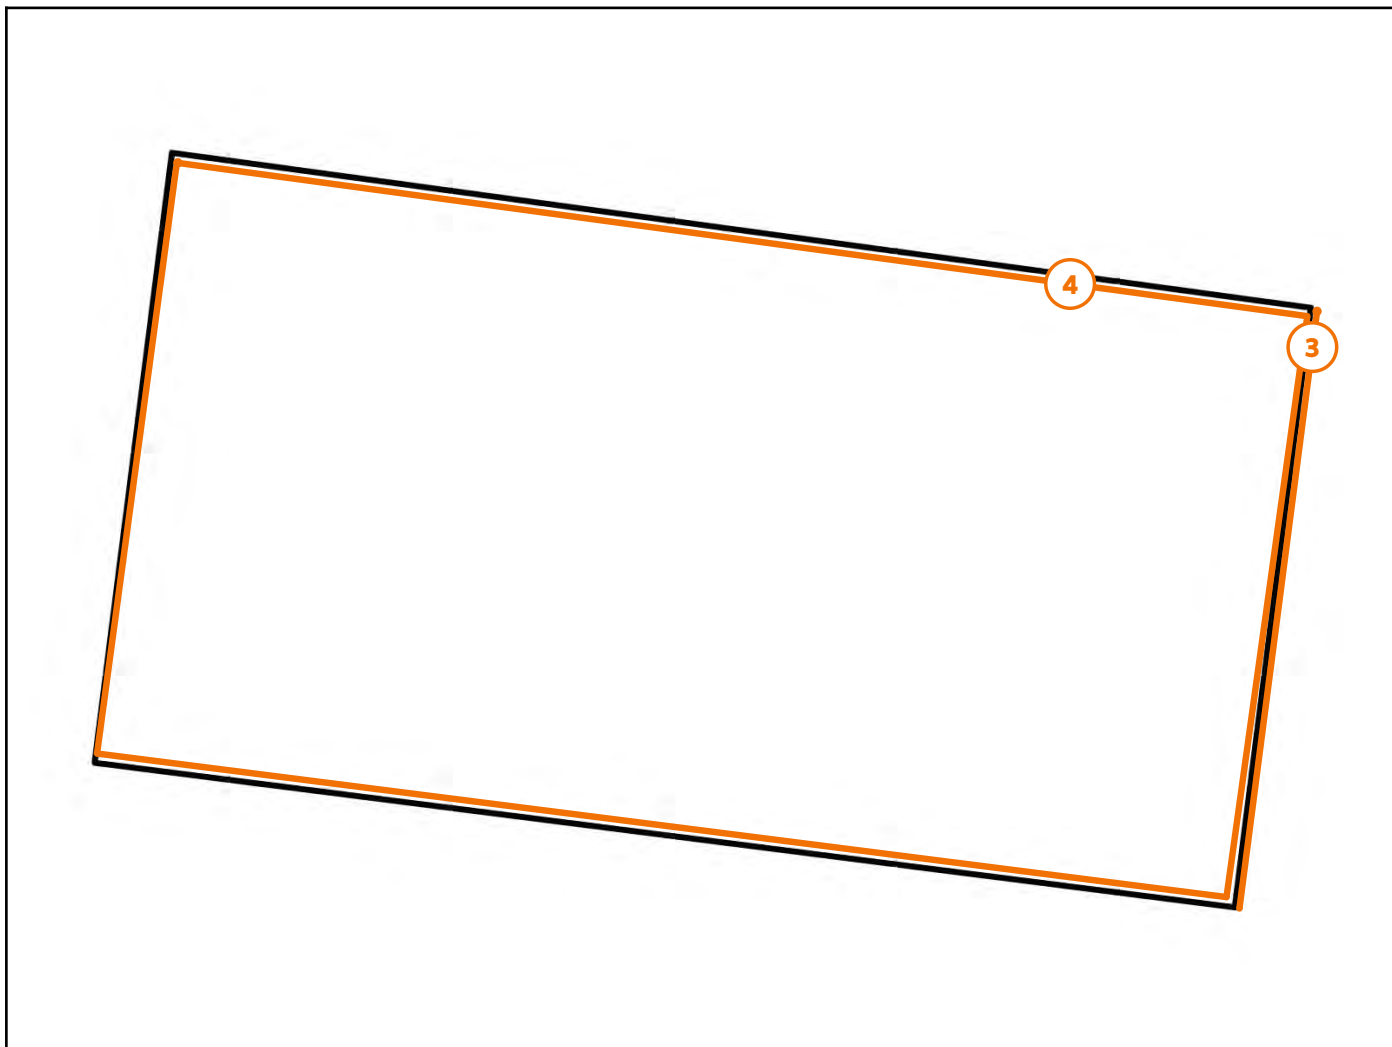
Plan 2.1: Bijgebouw plan

Beschrijving	Type	Actie
3. wandplaten garage	Asbestmateriaal	Verwijderen
4. golfplaten garage	Asbestmateriaal	Verwijderen

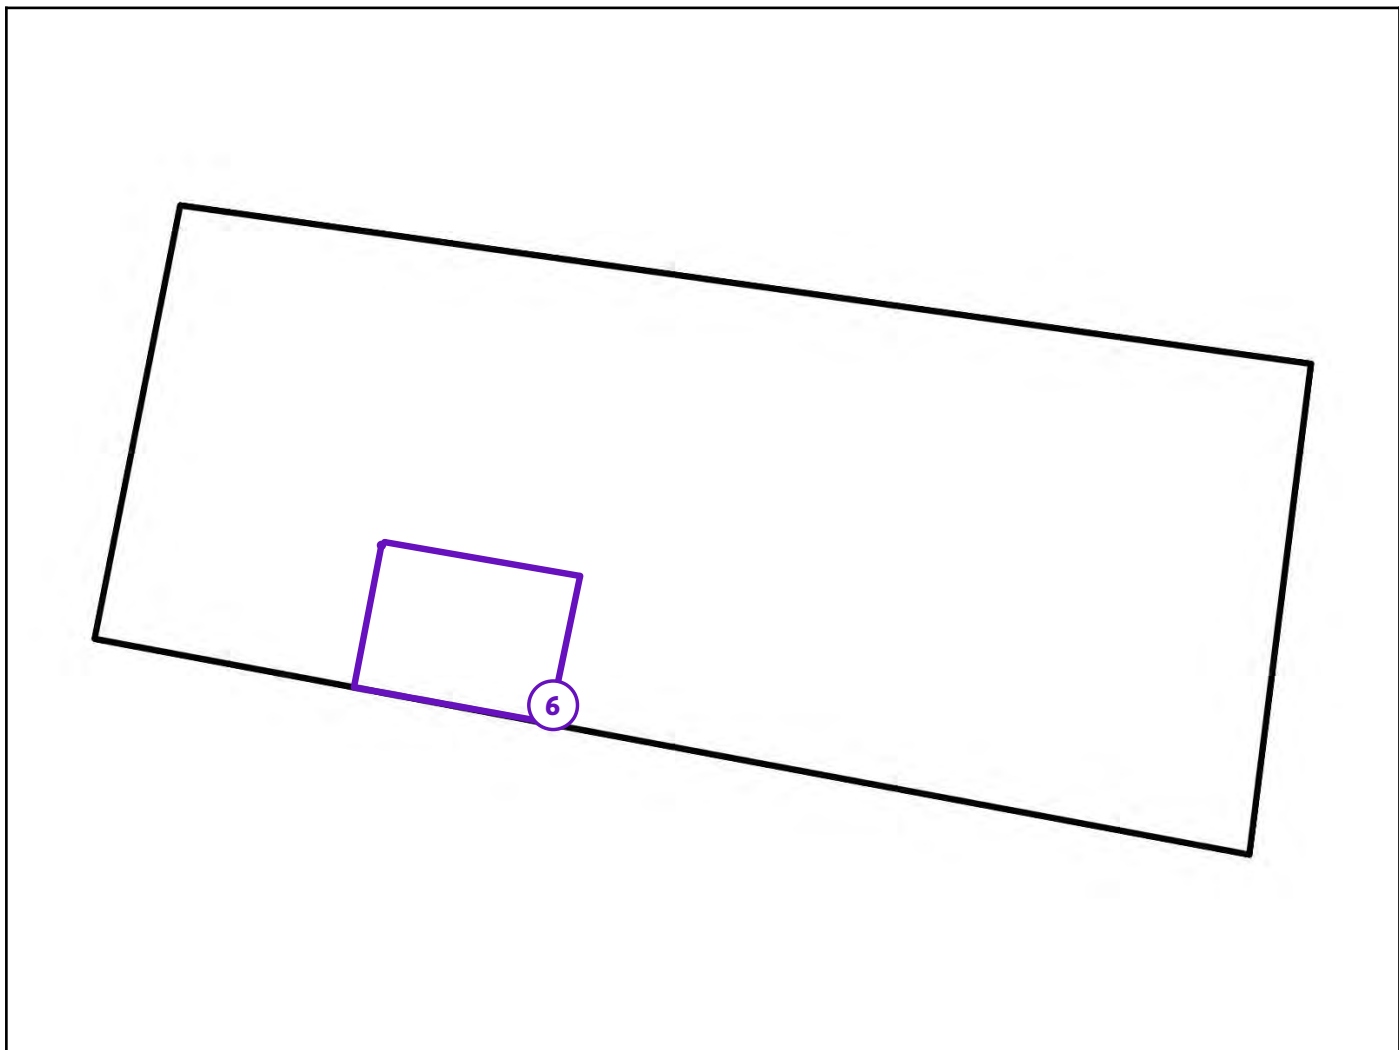
Plan 1.5: Hoofdgebouw plan

Beschrijving	Type	Actie
6. kelder niet toegankelijk	Beperking	-

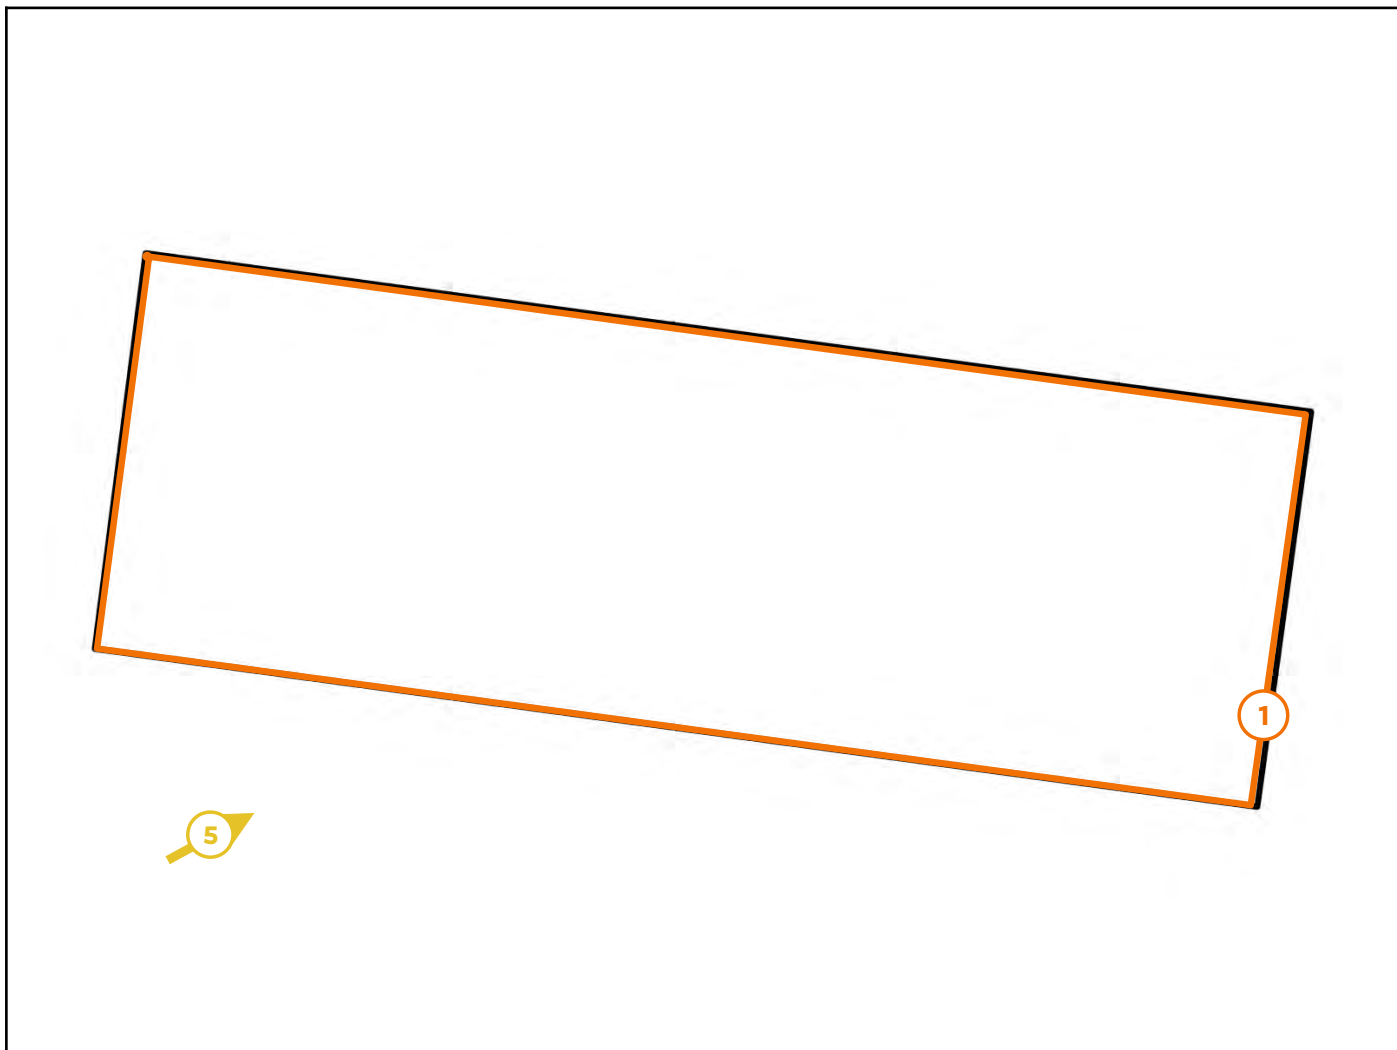
Plan 2.1: Bijgebouw plan

Beschrijving	Type	Actie
1. Golfplaten aanbouw	Asbestmateriaal	Verwijderen
5. bakeliet schakelaars	Asbestmateriaal	Zorgvuldig beheren

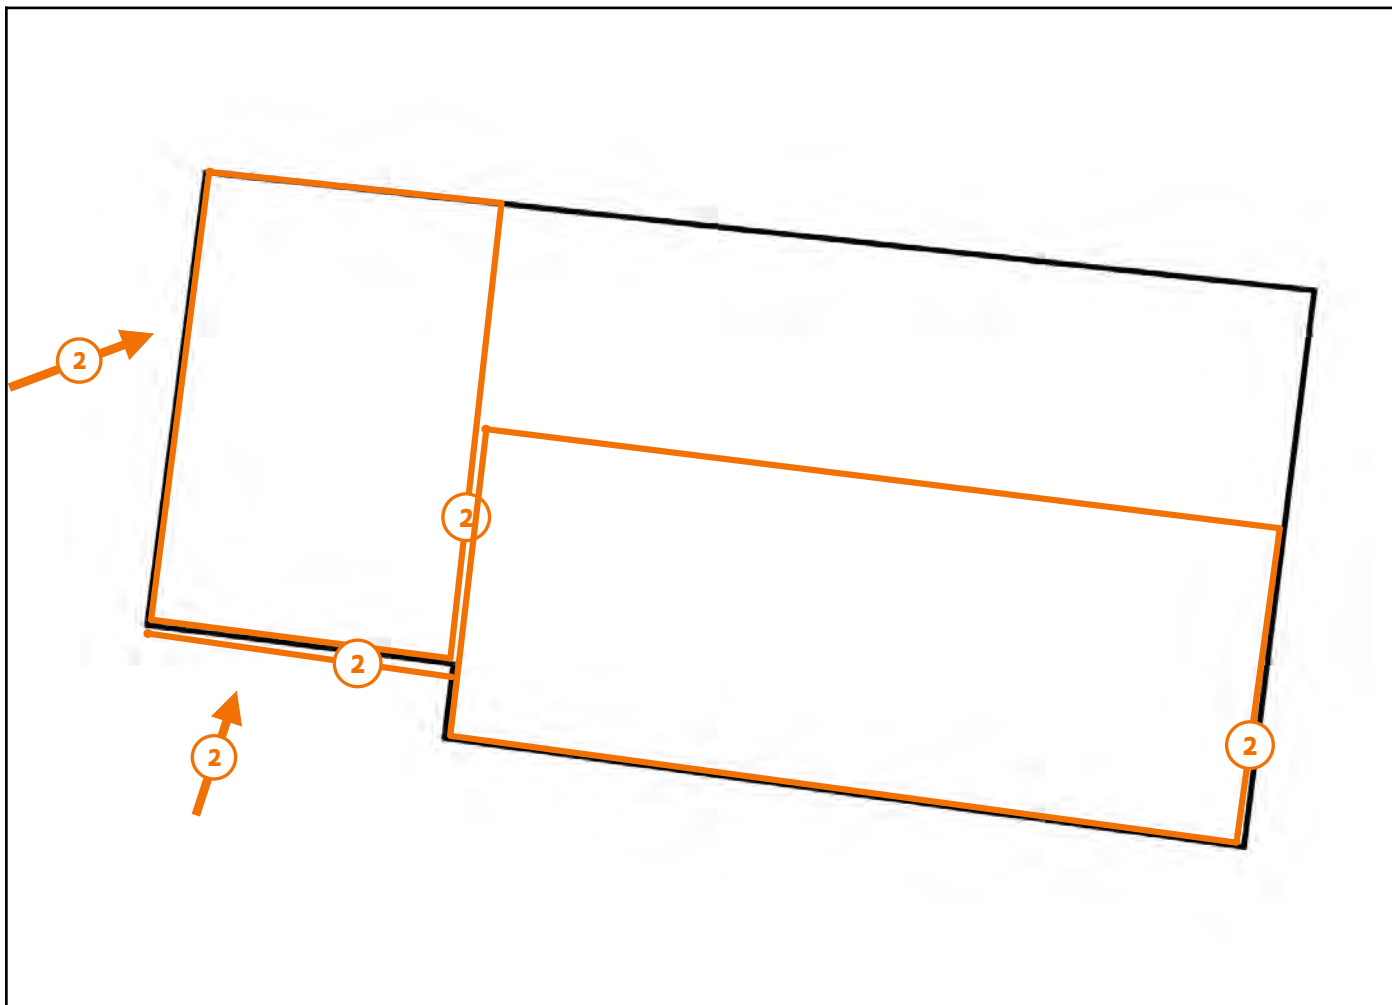
Plan 3.1: Bijgebouw plan

Beschrijving	Type	Actie
2. golfplaten dak en wand hok-garage	Asbestmateriaal	Verwijderen
