# Asbestinventarisatattest

Centrumstraat 78, 9870 Zulte

Attestnummer : 20260715-000332.000

Uitgegeven op : 15.07.2026

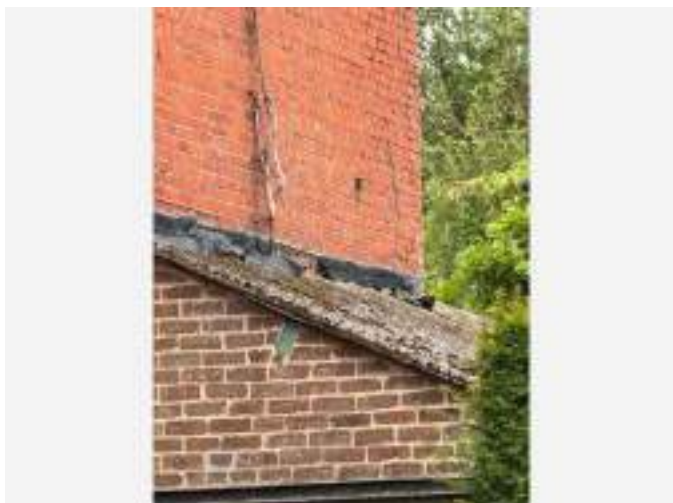
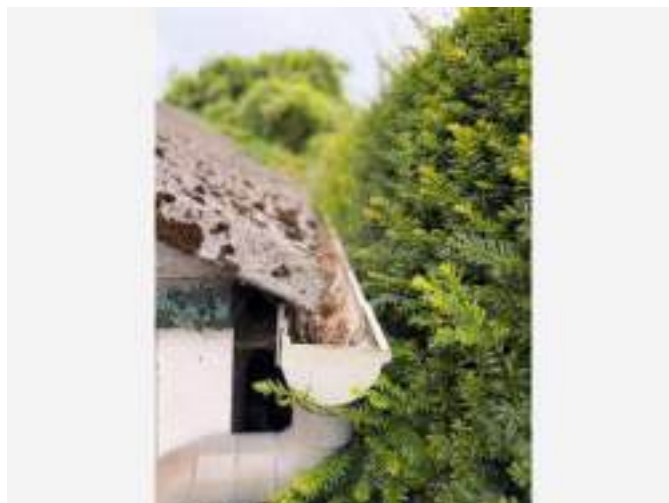
# Fiche 1: slib en sediment in goten van AC daken

| Beschrijving | slib en sediment in goten van AC daken |
| Type resten (contaminatie) | <ul style="list-style-type: none"><li>• Stof, deeltjes &lt; 4 mm, flinters, gruis (vermengd in materiaal)</li></ul> |
| Bron van de resten | golfplaten daken |
| Gebondenheid resten | Niet hecht |
| Identificatiemethode | De asbestdeskundige beoordeelt het materiaal als asbestverdacht en dus asbesthoudend, en dit zonder monstername. |

**Dringend verwijderen**

- Verwijder het asbestafval.
- Voer bijkomende staalname(s) uit.

- Eenvoudige handelingen: mag via doe-het-zelf of door werknemer(s) met opleidingsattest eenvoudige handelingen  
Als dit materiaal verwijderd kan worden zonder het te breken, te beschadigen... , dan mag met dit met eenvoudige handelingen.

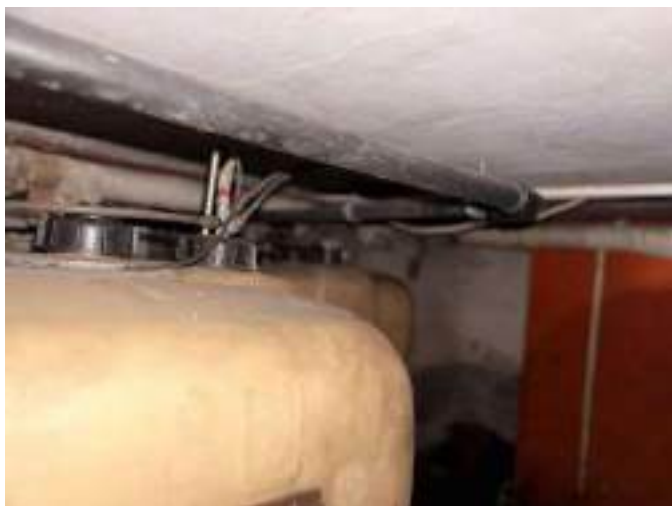
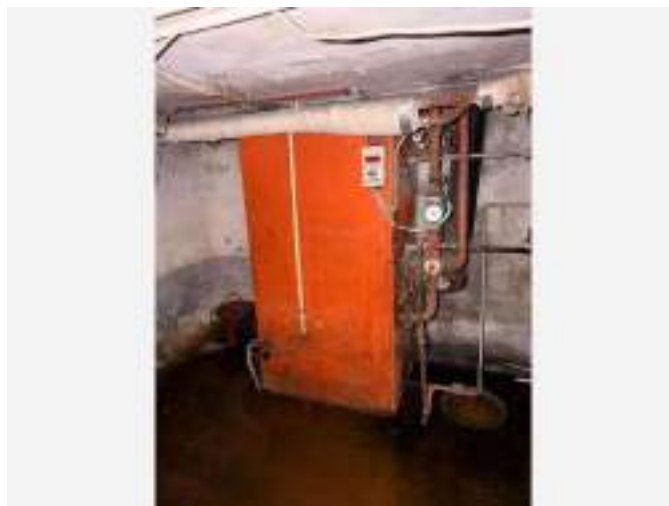
## Fiche 2: stooktoestel met eventueel verdachte dichtingen

| Eindbeoordeling materiaalrisico | Verhoogd materiaalrisico en/of verhoogde kans op vezelvrijgave |

| Gebondenheid | Categorie 2: niet-hechtgebonden met matrix |
| Asbestsoort (vezeltype) | Crocidoliet aanwezig |
| Asbestconcentratie | Hoog ( $\geq 50\%$ ) |
| Toestand van het materiaal | Matig beschadigd, matig verweerd |

| Opmerking | <p>Asbestverdachte stookketel</p> <p>Niet exact te wegen, de toepassing bevindt zich nog op de locaties</p> |

Verwijderen

- Zorg voor een veilig beheer. Vermijd het beschadigen van het asbestmateriaal. Controleer de toestand jaarlijks op wijzigingen.
- Voer bijkomende staalname(s) uit.

- Eenvoudige handelingen: mag via doe-het-zelf of door werknemer(s) met opleidingsattest eenvoudige handelingen  
In zijn geheel zonder demonteren - naar erkende verwerker  
Zorg voor nodige veiligheids- en voorzorgsmaatregelen

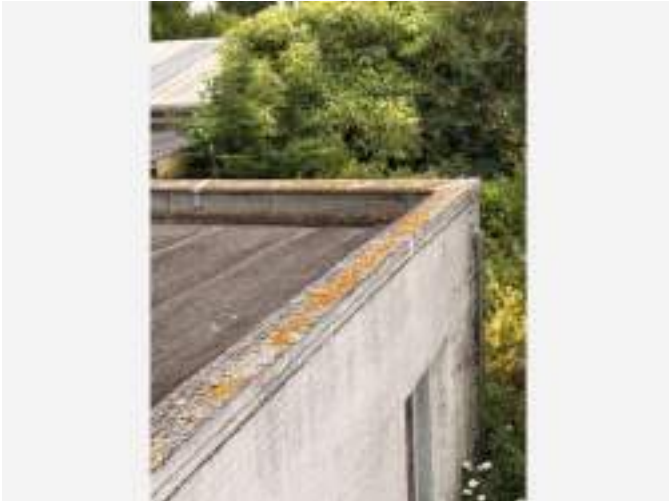
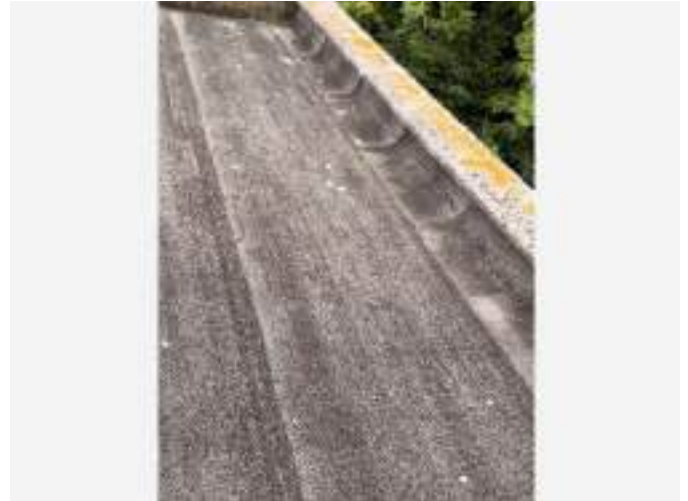
| Eindbeoordeling materiaalrisico | Verhoogd materiaalrisico en/of verhoogde kans op vezelvrijgave |

| Gebondenheid | Categorie 1: hechtgebonden in oorsprong |
| Asbestsoort (vezeltype) | Alleen chrysotiel aanwezig |
| Toestand van het materiaal | Matig beschadigd, matig verweerd |

| # | Type | Referentie | Resultaat |
|---|---|---|---|
| 3.1 | Puntmonster | 8 | Chrysotiel |

| Beschrijving | Deksteen plat dak |

Verwijderen

- Zorg voor een veilig beheer. Vermijd het beschadigen van het asbestmateriaal. Controleer de toestand jaarlijks op wijzigingen.

- Eenvoudige handelingen: mag via doe-het-zelf of door werknemer(s) met opleidingsattest eenvoudige handelingen  
Deze toepassing mag door een aannemer die over een opleidingsattest eenvoudige handelingen beschikt of door een particulier (doe-het-zelver), verwijderd worden indien er geen verhoogd risico op vrijgave van asbestvezels (max. concentratie 0,01 vezels/cm<sup>3</sup> - CODEX Art. VI.3-54) ontstaat en de toepassing voorafgaand wordt gefixeerd/bevochtigd. De individuele elementen moeten zonder machinale werktuigen (boormachine, slijpschijf, hogedrukreiniger!) en zonder breken of gooien een voor een losgemaakt worden en dubbel en luchtdicht verpakt afgevoerd worden naar een erkend afvalpunt (recyclagepark). Daar moeten ze voorzichtig in de container voor asbestafval worden gelegd. Op het recyclagepark worden uitsluitend hechtgebonden asbestmaterialen aanvaard. Niet-hechtgebonden asbestmaterialen kunnen enkel bij een erkend asbestverwijderaar of asbestafvalverwerker worden aangeboden.

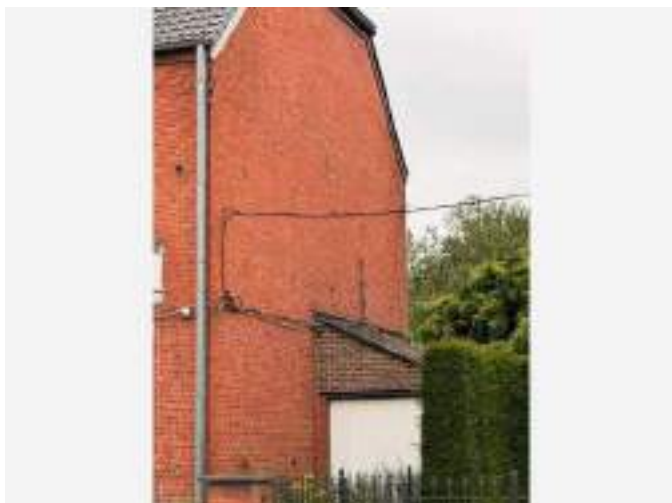
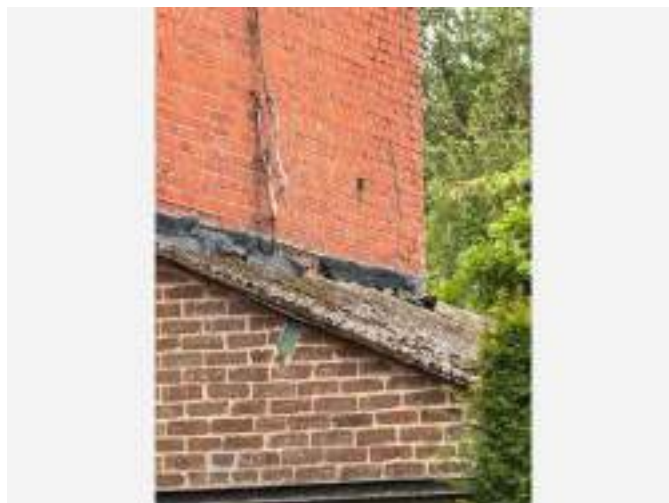
## Fiche 4: Cementgebonden golfplaten van dakbedekking aanbouw/garage

| Eindbeoordeling materiaalrisico | Verhoogd materiaalrisico en/of verhoogde kans op vezelvrijgave |

| Gebondenheid | Categorie 1: hechtgebonden in oorsprong |
| Asbestsoort (vezeltype) | Alleen chrysotiel aanwezig |
| Toestand van het materiaal | Matig beschadigd, matig verweerd |

| # | Type | Referentie | Resultaat |
|---|---|---|---|
| 4.1 | Puntmonster | 6 | Chrysotiel |

| Beschrijving | Cementgebonden golfplaten van dakbedekking aanbouw/garage |

Verwijderen

- Verwijder dit asbestmateriaal zo snel mogelijk. Volg de toestand goed op.
- Hemelwater dat afspoelt van asbestcement daken of gevels kan asbestdeeltjes bevatten. Gebruik het enkel voor gesloten circuits (bv. spoelen toiletten). Reinig na het vervangen van het dak of de gevel de dakgoten en regenwaterput of -ton om asbesthoudend sediment of slib te verwijderen

- Eenvoudige handelingen: mag via doe-het-zelf of door werknemer(s) met opleidingsattest eenvoudige handelingen  
Als dit materiaal verwijderd kan worden zonder het te breken, te beschadigen... , dan mag met dit met eenvoudige handelingen.

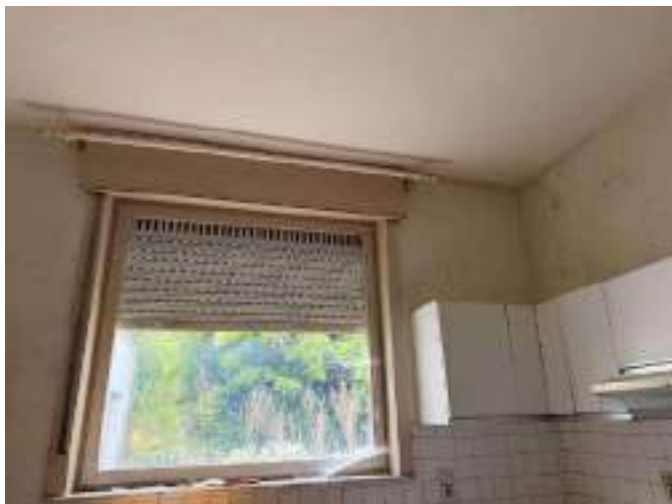
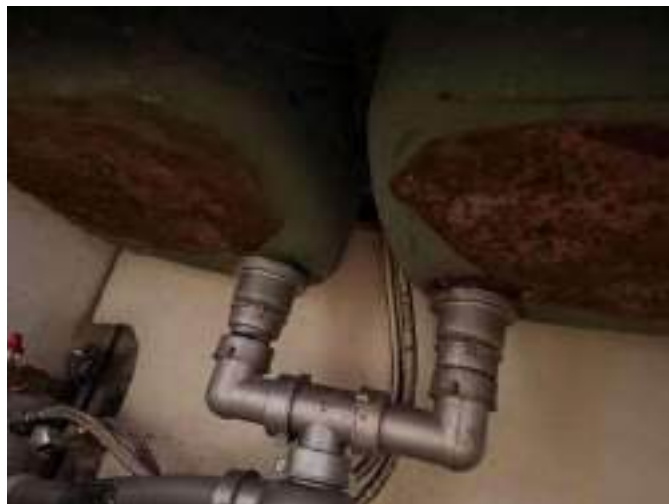
| Identificatiemethode | <p>De asbestdeskundige beoordeelt het materiaal als asbestverdacht en dus asbesthoudend, en dit zonder monstername.</p> <p>Motivatie: De monstername brengt andere schade aan dan schade die inherent is aan de monstername.</p> |

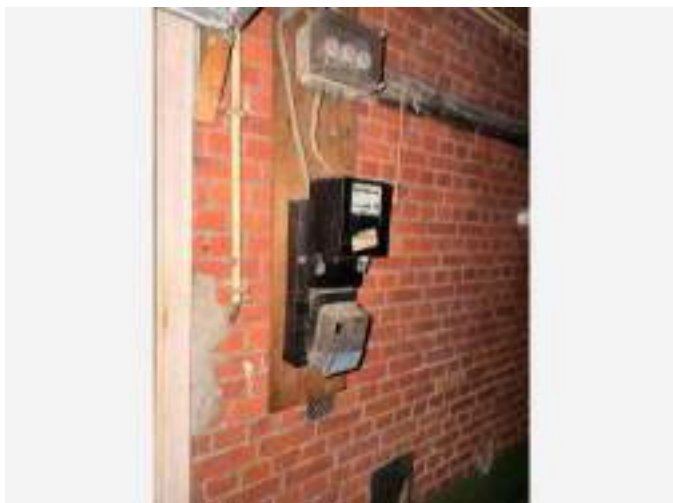
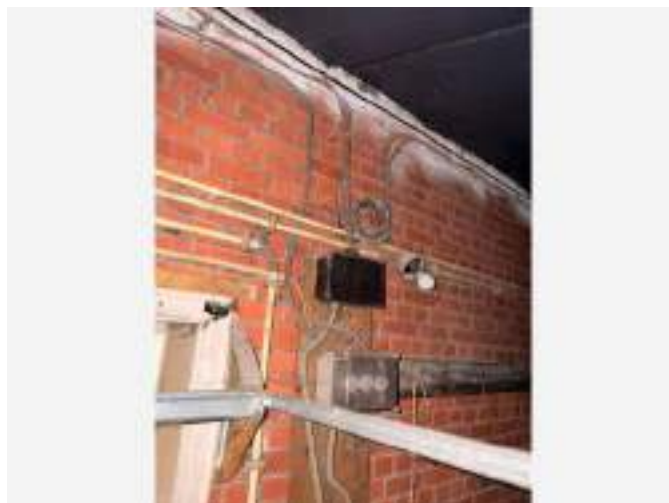
## Fiche 6: Bakeliet tellerkast/stopcontact(en)/schakelaars

| Identificatiemethode | <p>De asbestdeskundige beoordeelt het materiaal als asbestverdacht en dus asbesthoudend, en dit zonder monstername.</p> <p>Motivatie: De monstername brengt andere schade aan dan schade die inherent is aan de monstername.</p> |
