## Fiche 8: Overwoekerende vegetatie, onderzoek onmogelijk

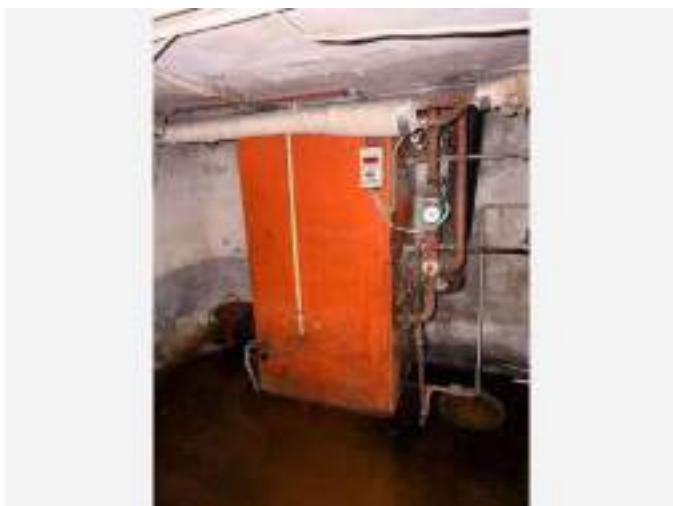
*Situeringsfoto*

#### Tijdelijke beperking

**Reden:** Er is geen volledige risicobeoordeling mogelijk

**Uitleg van de asbestdeskundige:** water in de kelder, verdoken toepassingen niet uitgesloten

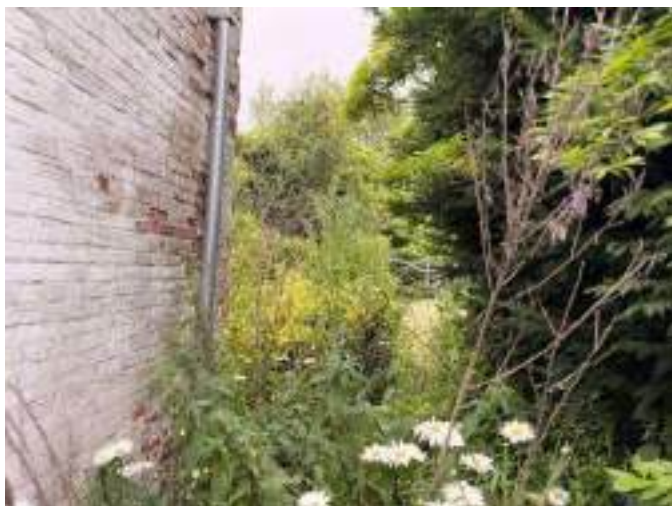
*Situeringsfoto*

**Reden:** Overwoekerende vegetatie

**Uitleg van de asbestdeskundige:** De vegetatie buiten de woning is zo overwoekerd, een deel van het inspectiegebied is niet 100% toegankelijk.

Verder onderzoek is noodzakelijk zodra alle vegetatie is geruimd.

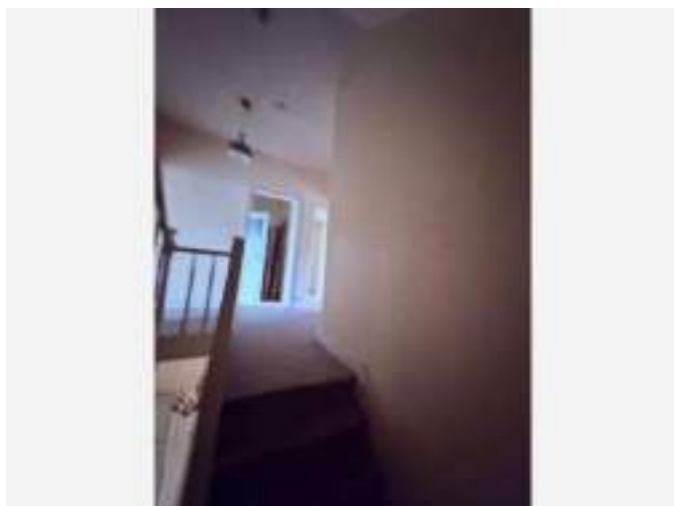
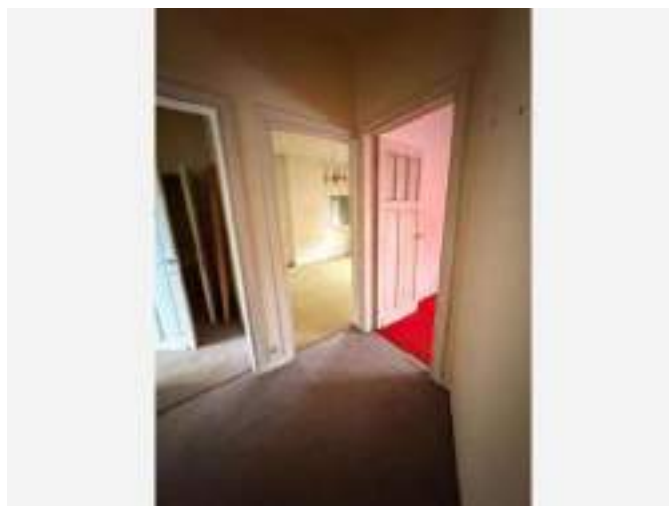
vloerbekleding op verdieping in oa tapijt.

Eventuele achterliggende toepassingen niet zichtbaar

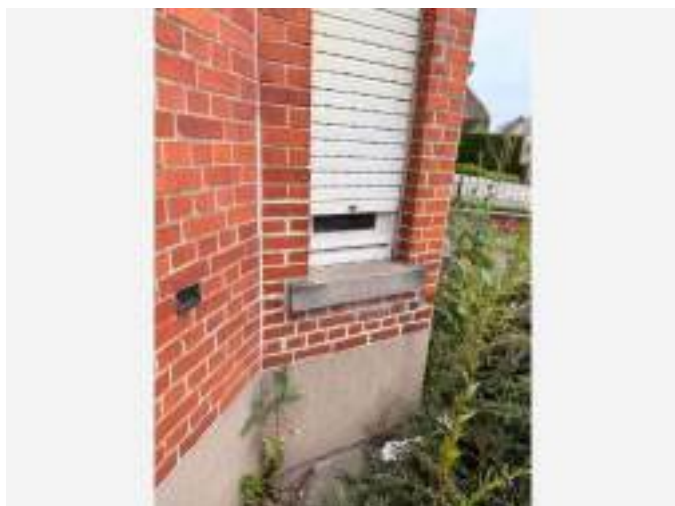
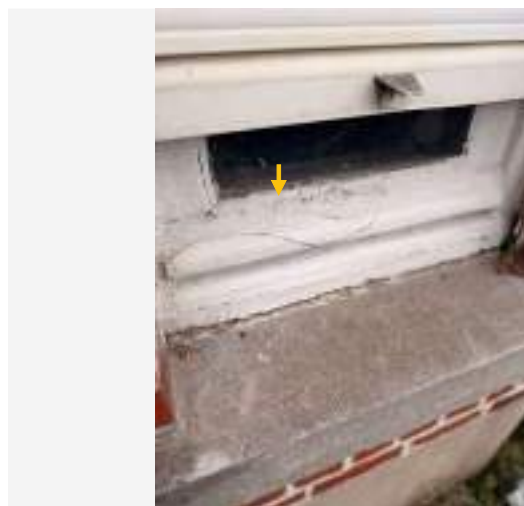
Geen asbest

| Beschrijving | Mastiek |

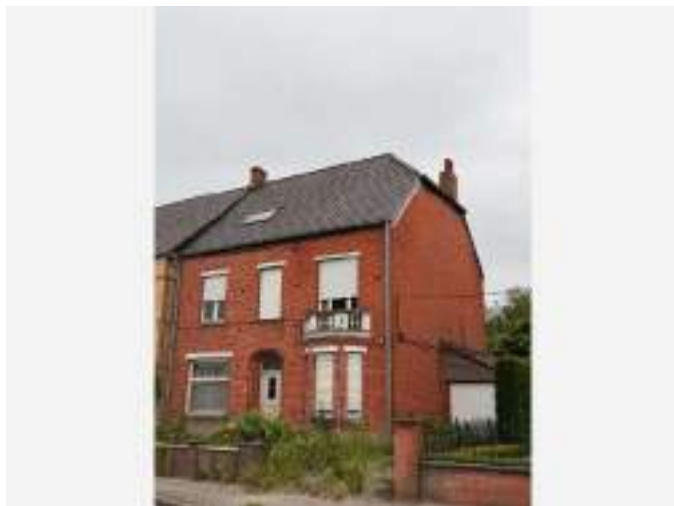
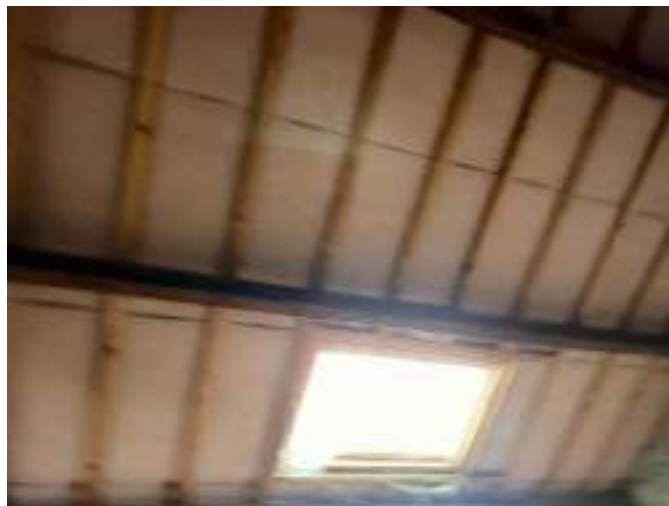
## Fiche 13: Onderdak (type Menuiserie)

Geen asbest

| Beschrijving | Onderdak (type Menuiserite) |

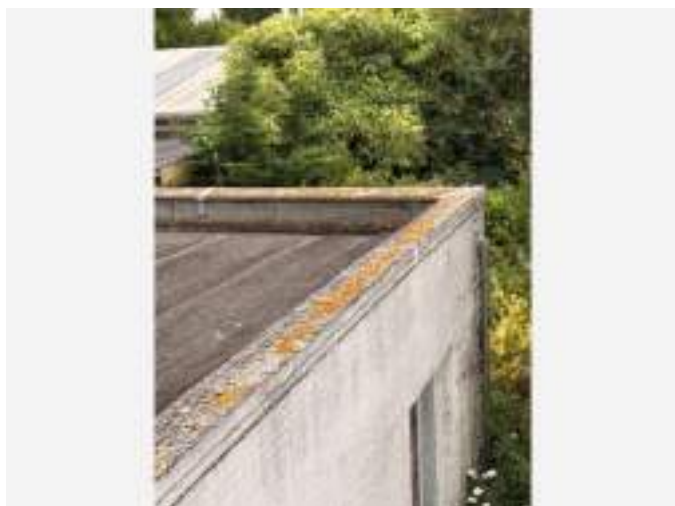
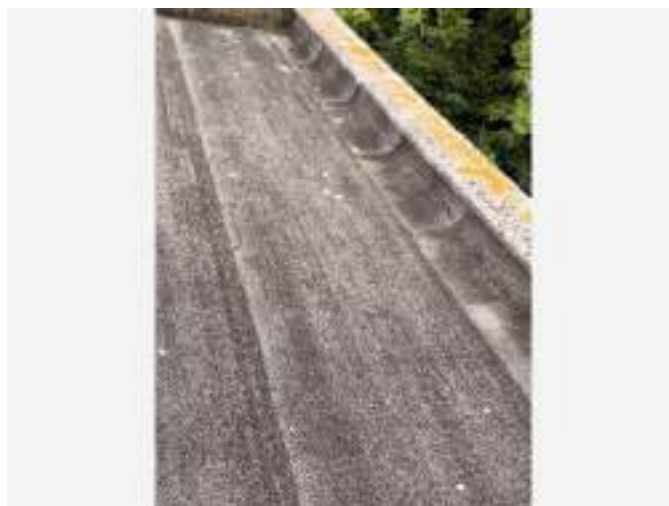
Geen asbest

| Beschrijving | Roofing plat dak aanbouw |

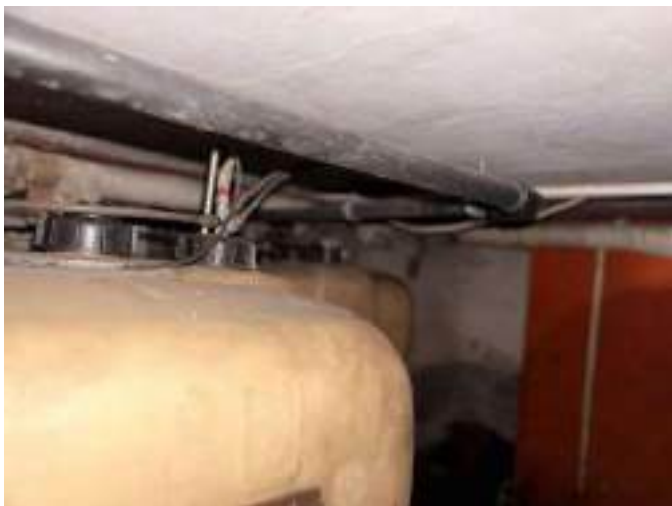
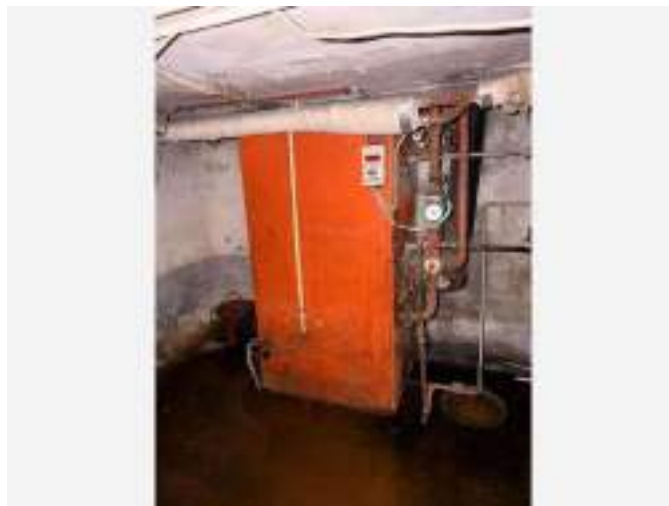
## Fiche 15: Leidingisolatie in gips

Geen asbest

| Beschrijving | Leidingisolatie in gips |

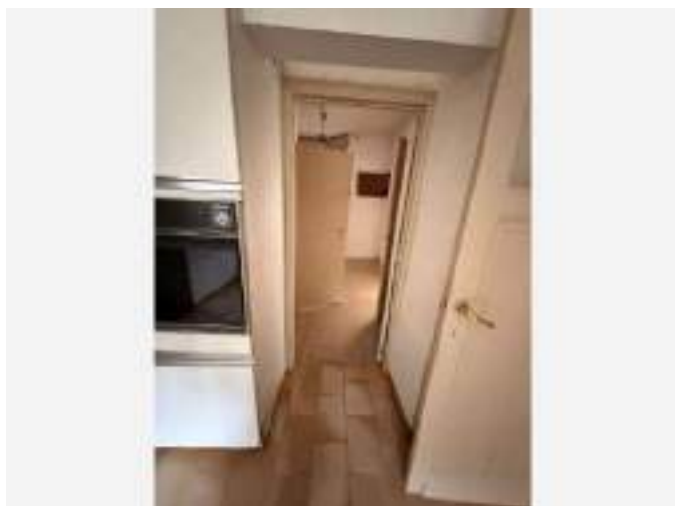
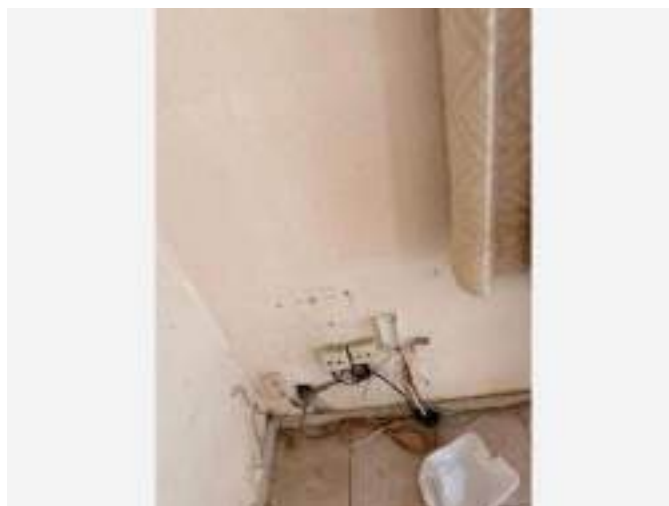
Geen asbest

| Beschrijving | Pleisterwerk muren |

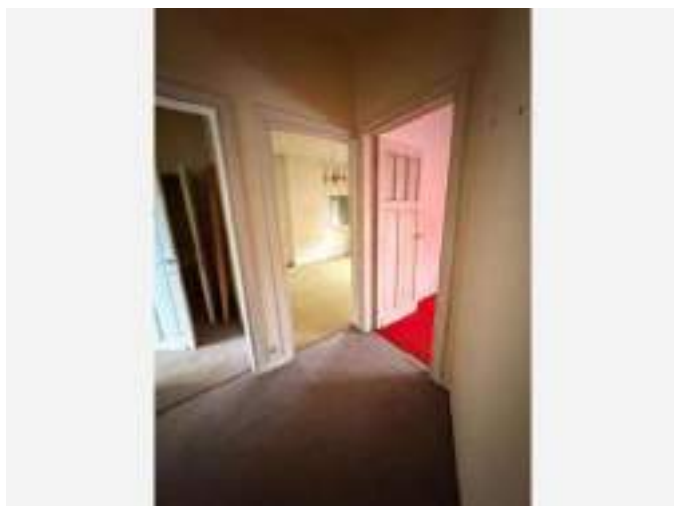
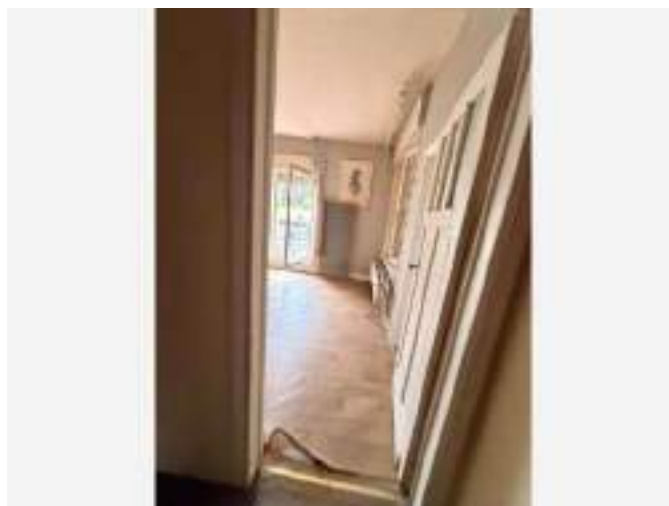
Geen asbest

| Beschrijving | Vinyl met onderlaag op verdieping |

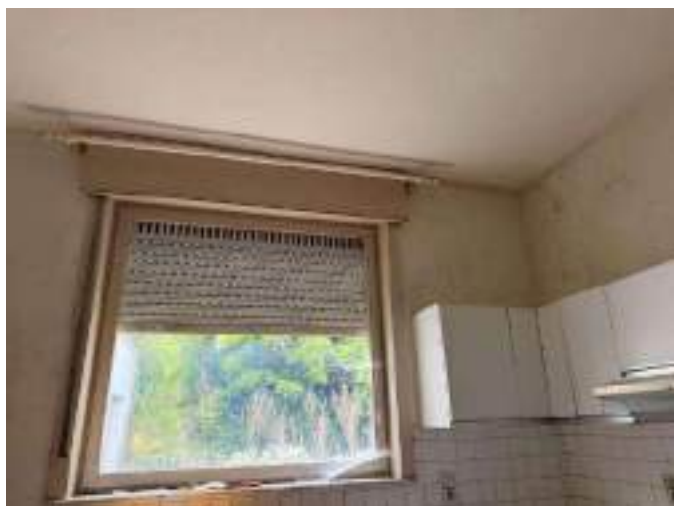
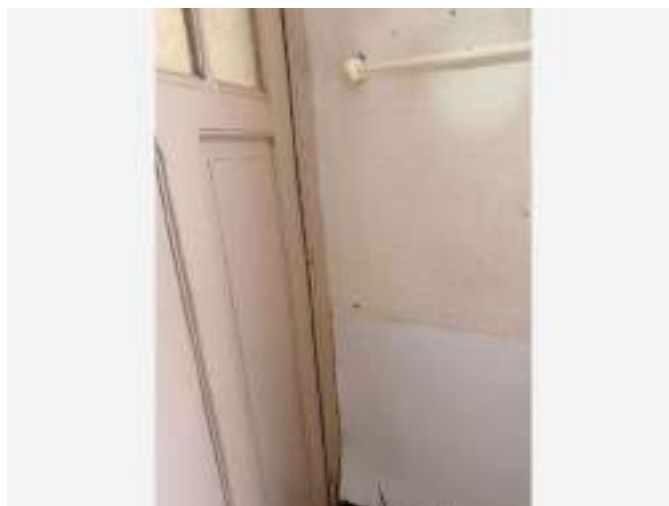
## Fiche 18: Pleisterwerk muren keuken

Geen asbest

| Beschrijving | Pleisterwerk muren keuken |

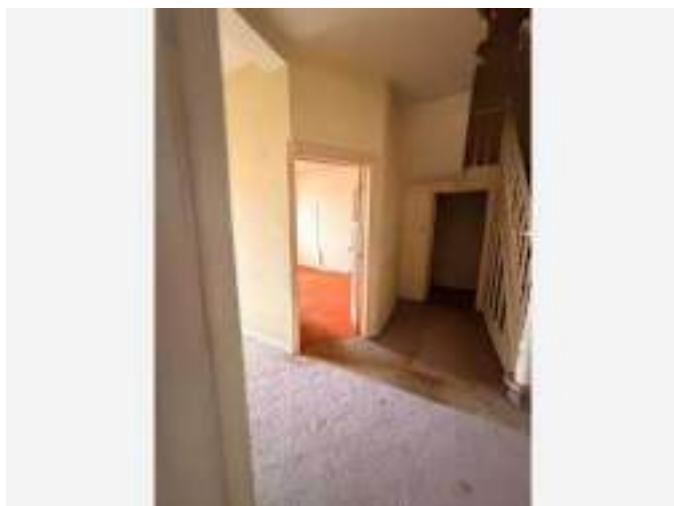
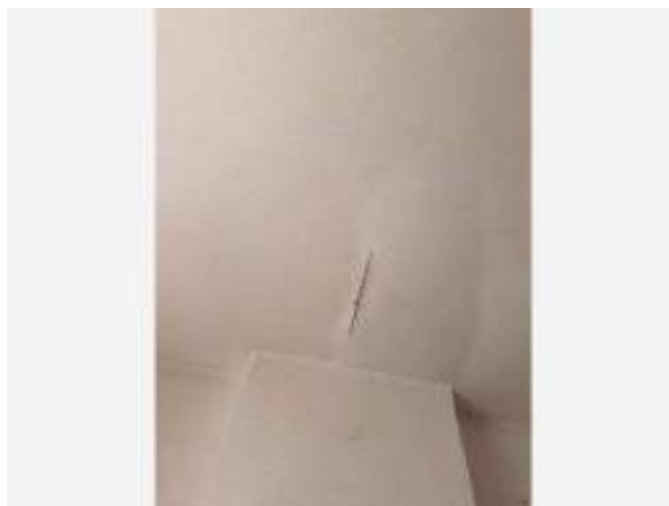
## Fiche 19: Pleisterwerk plafonds

Geen asbest

| Beschrijving | Pleisterwerk plafonds |

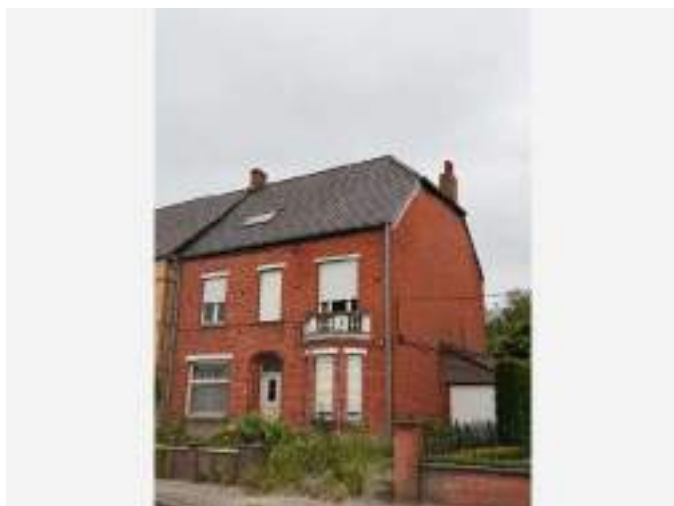
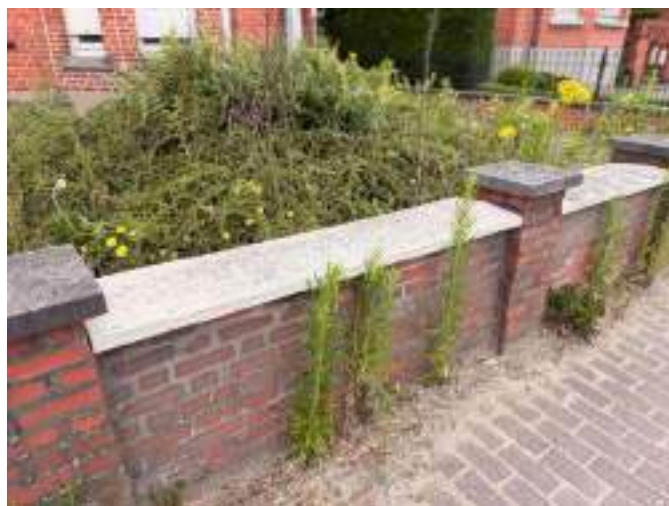
Geen asbest

| Beschrijving | Deksteen vooraan |
