Asbestinventarisatetest

Grote Veldstraat 66, 8840 Staden

Attestnummer : 20240317-000003.000

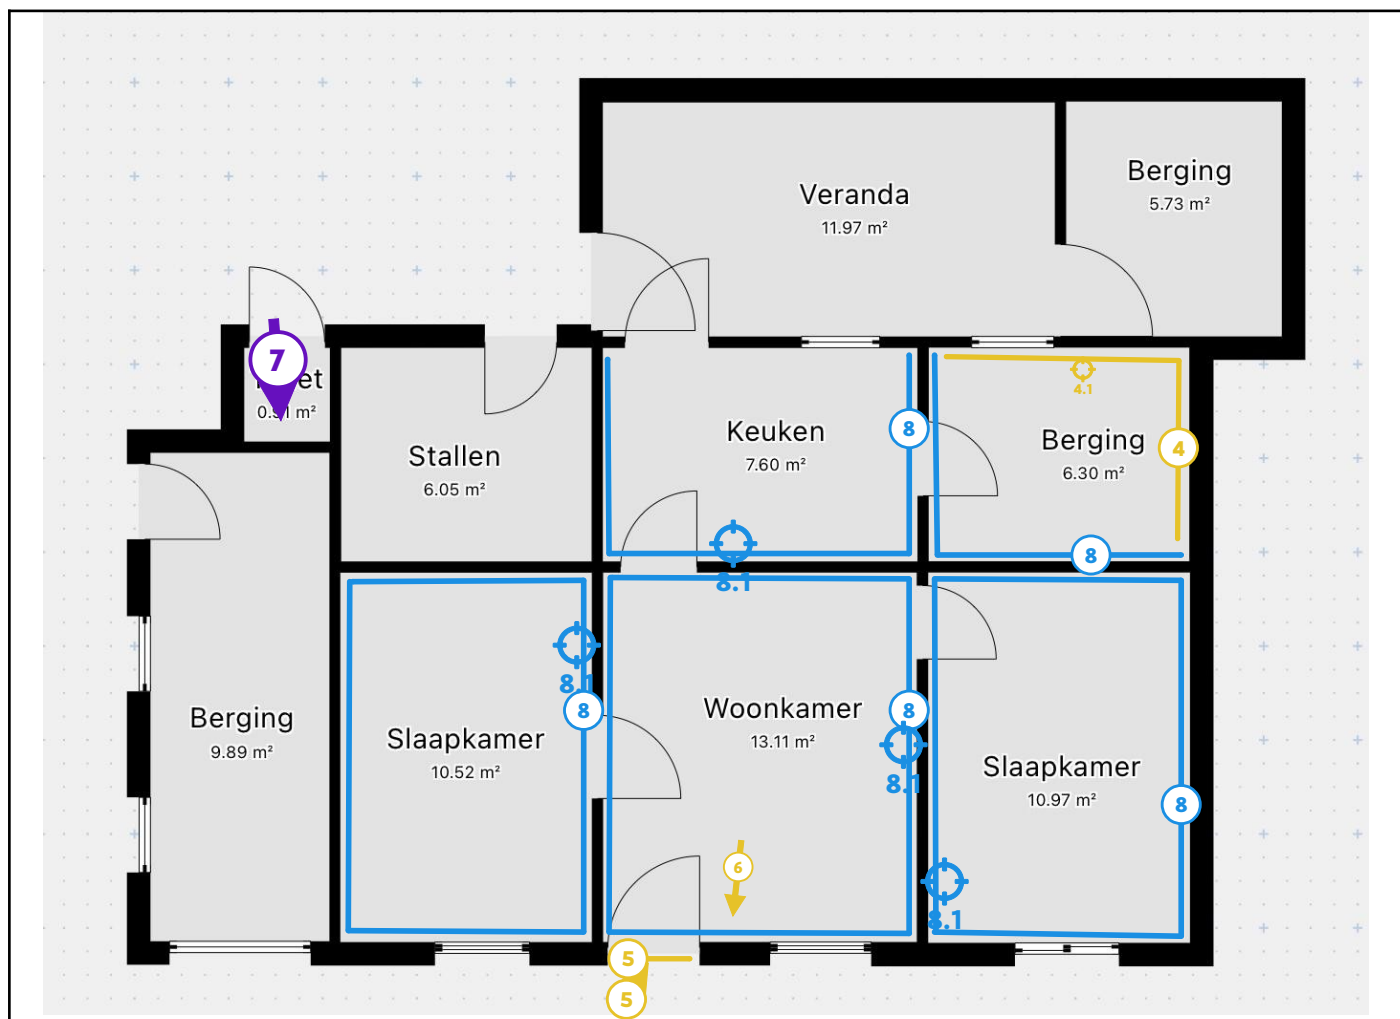
Plan 1.1: Gelijkvloers

Beschrijving	Type	Actie
4. Platen wandbekleding berging naast keuken	Asbestmateriaal	Zorgvuldig beheren
4.1 Code: MM03	Puntmonster	-
5. Invulpaneel voordeur	Asbestmateriaal	Zorgvuldig beheren
6. Bakelieten elektrische behuizing	Asbestmateriaal	Zorgvuldig beheren
7. Vinylzeil	Advies	-
8. Pleister wand	Geen asbest	-
8.1 Code: MM01	Mengmonster	-

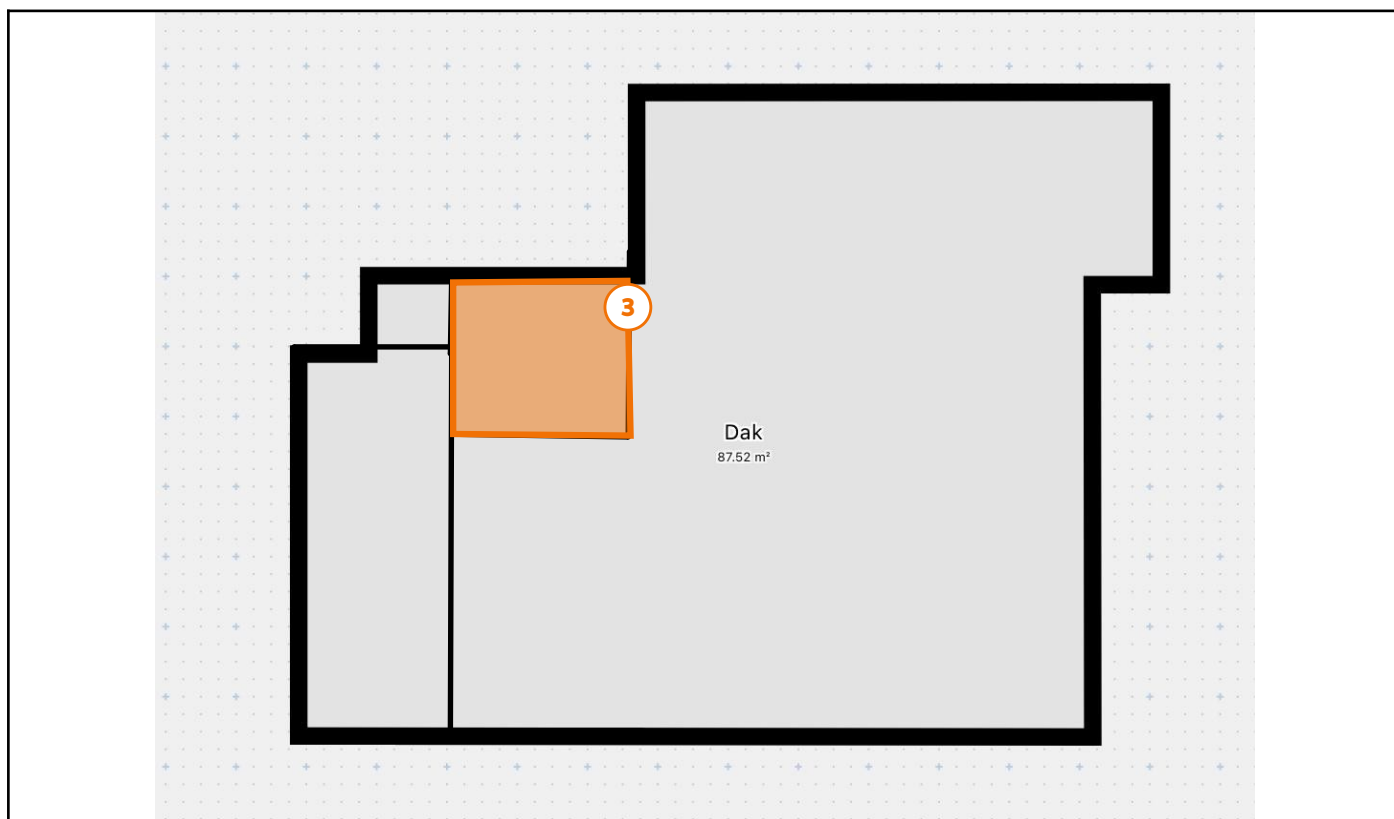
Plan 1.4: Dak (binnenkant)

Beschrijving	Type	Actie
3. Onderdak type Menuiserite	Asbestmateriaal	Verwijderen

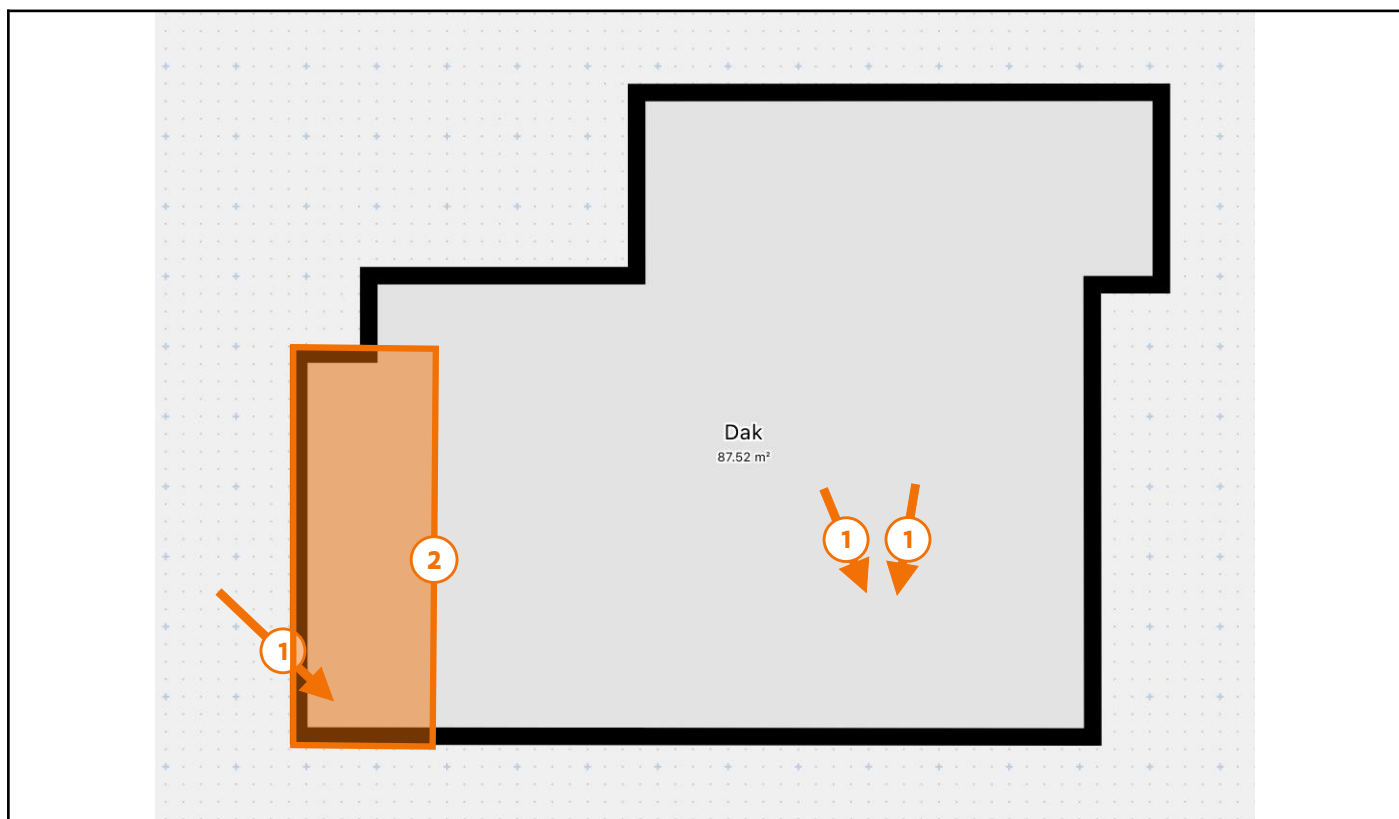
Plan 1.5: Dak (buitenkant)

Beschrijving	Type	Actie
1. Rookgaskanaal	Asbestmateriaal	Verwijderen
2. Golfplaten als dakbedekking	Asbestmateriaal	Verwijderen

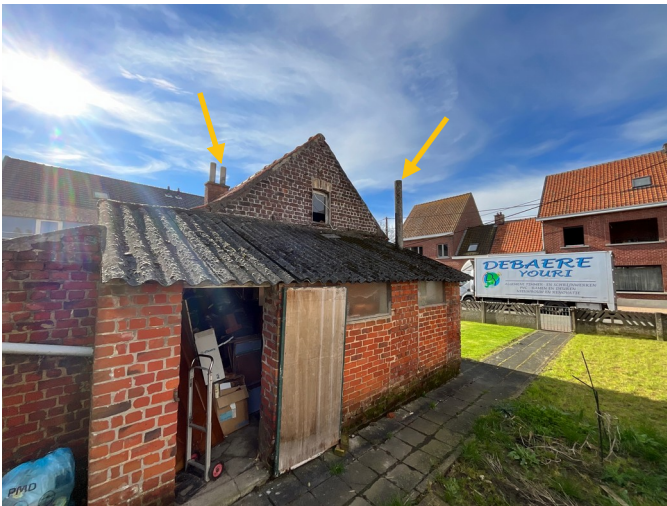
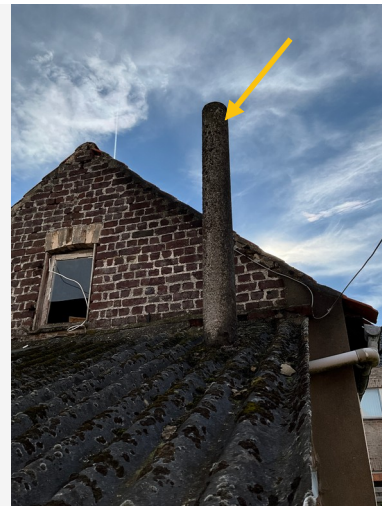
Het asbestmateriaal valt onder de mijlpaal van 2034.

Eindbeoordeling materiaalrisico	Verhoogd materiaalrisico en/of verhoogde kans op vezelvrijgave
Opmerking	Art. 33/7 Materialendecreet bepaalt dat indien het goed dateert van bouwjaar 2000 of ouder, de nieuwe eigenaar de verplichting heeft alle asbesthoudende materialen te verwijderen bij onderhouds-, ontmantelings- of herstellingswerken, als deze materialen door die werken eenvoudig bereikbaar zijn geworden.

Gebondenheid	Categorie 1: hechtgebonden in oorsprong
Asbestsoort (vezeltype)	Crocidoliet aanwezig
Asbestconcentratie	Laag (< 50%)
Afschermingsgraad van het gehele materiaal	Geheel of deels (ook) vrij aan de binnenlucht
Toestand van het materiaal	Licht beschadigd, licht verweerd. Intact materiaal type Pical – asbestboard of categorie III 'gebondenheid'

Beschrijving	Rookgaskanaal
--------------	---------------

Omgeving	Grenst aan binnen- en buitenlucht
Primaire drager	HVAC infrastructuur en uitrusting
Asbestmateriaal	Rookgaskanaal
Bindmiddel van asbestmateriaal	Cement
Gebondenheid op basis van bindmiddel	Hecht
Hoeveelheid (lengte - omtrek - dikte - aantal)	<ul style="list-style-type: none"> • 6,00 m - 90,00 cm - 1,00 cm - 1 stuk
Totaal volume	0,054 m ³
Eenvoudig bereikbaar	Ja
Bevestigingswijze	<ul style="list-style-type: none"> • Verlijmd, ingegoten, versmeerd
Identificatiemethode	Vaststelling zonder monsternamen
Destructieve handeling voor identificatie	Nee
Opmerking	Deze hoeveelheden zijn een inschatting en kunnen niet gebruikt worden bij de opmaak van een offerte.

Verwijderen

- Verwijder dit asbestmateriaal zo snel mogelijk. Volg de toestand goed op.

- Eenvoudige handelingen: mag via doe-het-zelf of door werknemer(s) met opleidingsattest eenvoudige handelingen
Voor toepassingen in asbestcement voorziet de wet geen verplichting om deze asbestverdachte toepassing te laten verwijderen door een firma met een opleidingsattest 'eenvoudige handelingen'. U mag in principe, ongeacht eventuele bestaande beschadigingen of vrije asbestvezels, deze asbestverdachte toepassing zelf verwijderen en afvoeren naar een kringlooppark.

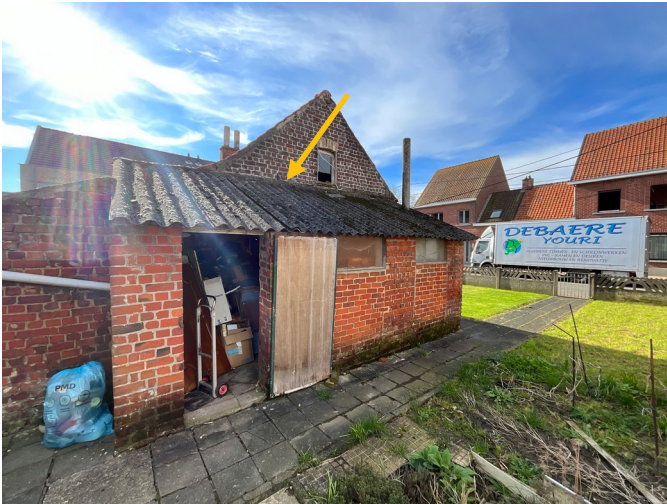
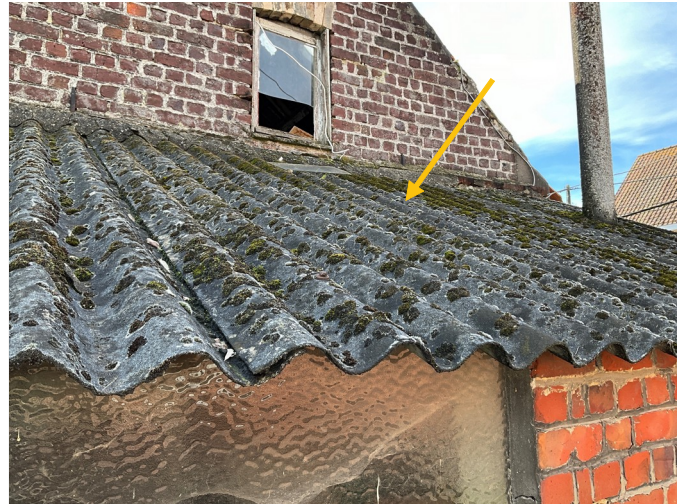
Het asbestmateriaal valt onder de mijlpaal van 2034.

Eindbeoordeling materiaalrisico	Verhoogd materiaalrisico en/of verhoogde kans op vezelvrijgave
---------------------------------	--

<p>Gebondenheid</p>	<p>Categorie 1: hechtgebonden in oorsprong</p>
<p>Asbestsoort (vezeltype)</p>	<p>Crocidoliet aanwezig</p>
<p>Asbestconcentratie</p>	<p>Laag (< 50%)</p>
<p>Afschermingsgraad van het gehele materiaal</p>	<p>Geheel of deels vrij aan de buitenlucht</p>
<p>Toestand van het materiaal</p>	<p>Matig beschadigd, matig verweerd</p>

Beschrijving	Golfplaten als dakbedekking
Omgeving	Buiten
Primaire drager	Schuin dak
Asbestmateriaal	Dak- en gevelbekleding - Golfplaat
Bindmiddel van asbestmateriaal	Cement
Gebondenheid op basis van bindmiddel	Hecht
Hoeveelheid (oppervlakte - aantal)	<ul style="list-style-type: none">• 13,00 m² - 1 stuk
Totale oppervlakte	13,00 m ²
Eenvoudig bereikbaar	Ja
Bevestigingswijze	<ul style="list-style-type: none">• Geschroefd
Identificatiemethode	Vaststelling zonder monsternamen
Destructieve handeling voor identificatie	Nee
Opmerking	Deze hoeveelheden zijn een inschatting en kunnen niet gebruikt worden bij de opmaak van een offerte.

Verwijderen

- Verwijder dit asbestmateriaal zo snel mogelijk. Volg de toestand goed op.
- Hemelwater dat afspoelt van asbestcement daken of gevels kan asbestdeeltjes bevatten. Gebruik het enkel voor gesloten circuits (bv. spoelen toiletten). Reinig na het vervangen van het dak of de gevel de dakgoten en regenwaterput of -ton om asbesthoudend sediment of slib te verwijderen

- Eenvoudige handelingen: mag via doe-het-zelf of door werknemer(s) met opleidingsattest eenvoudige handelingen
Voor toepassingen in asbestcement voorziet de wet geen verplichting om deze asbestverdachte toepassing te laten verwijderen door een firma met een opleidingsattest 'eenvoudige handelingen'. U mag in principe, ongeacht eventuele bestaande beschadigingen of vrije asbestvezels, deze asbestverdachte toepassing zelf verwijderen en afvoeren naar een kringlooppark.

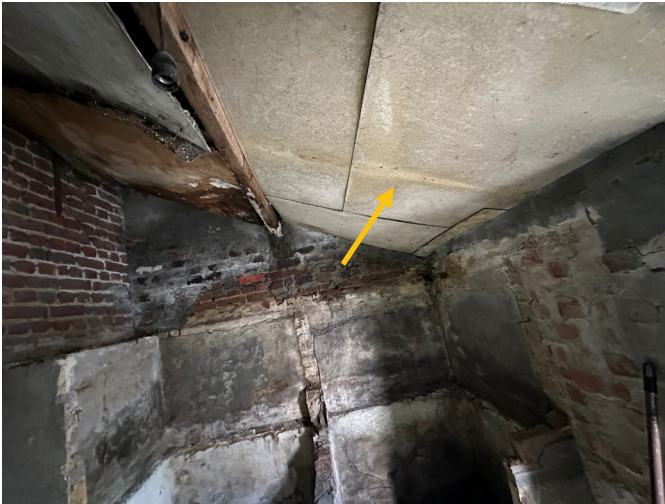
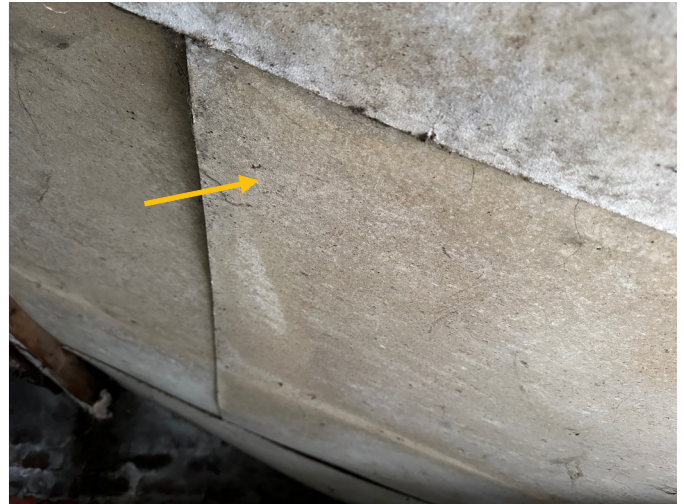
Het asbestmateriaal valt onder de mijlpaal van 2040.

Eindbeoordeling materiaalrisico	Verhoogd materiaalrisico en/of verhoogde kans op vezelvrijgave
Opmerking	Art. 33/7 Materialendecreet bepaalt dat indien het goed dateert van bouwjaar 2000 of ouder, de nieuwe eigenaar de verplichting heeft alle asbesthoudende materialen te verwijderen bij onderhouds-, ontmantelings- of herstellingswerken, als deze materialen door die werken eenvoudig bereikbaar zijn geworden.

Gebondenheid	Categorie 1: hechtgebonden in oorsprong
Asbestsoort (vezeltype)	Crocidoliet aanwezig
Asbestconcentratie	Laag (< 50%)
Afschermingsgraad van het gehele materiaal	Geheel of deels (ook) vrij aan de binnenlucht
Toestand van het materiaal	Licht beschadigd, licht verweerd. Intact materiaal type Pical – asbestboard of categorie III 'gebondenheid'

Beschrijving	Onderdak type Menuiserite
Omgeving	Binnen
Primaire drager	Schuin dak
Asbestmateriaal	Plaat, paneel, tablet - Type Menuiserite
Bindmiddel van asbestmateriaal	Cement
Gebondenheid op basis van bindmiddel	Hecht
Hoeveelheid (oppervlakte - dikte - aantal)	<ul style="list-style-type: none">• 10,00 m² - 0,30 cm - 1 stuk
Totaal volume	0,03 m ³
Eenvoudig bereikbaar	Ja
Bevestigingswijze	<ul style="list-style-type: none">• Geklemd• Genageld, geniet
Identificatiemethode	Vaststelling zonder monsternamen
Destructieve handeling voor identificatie	Nee
Opmerking	Deze hoeveelheden zijn een inschatting en kunnen niet gebruikt worden bij de opmaak van een offerte.

Verwijderen

- Verwijder dit asbestmateriaal zo snel mogelijk. Volg de toestand goed op.

- Eenvoudige handelingen: mag via doe-het-zelf of door werknemer(s) met opleidingsattest eenvoudige handelingen
Voor onderdakplaten van het type menuiserite voorziet de wet geen verplichting om deze asbestverdachte toepassing te laten verwijderen door een firma met een opleidingsattest 'eenvoudige handelingen'. U mag in principe, ongeacht eventuele bestaande beschadigingen of vrije asbestvezels, deze asbestverdachte toepassing zelf verwijderen (na verwijdering dakbedekking en dus via de buitenzijde) en afvoeren naar een kringlooppark.

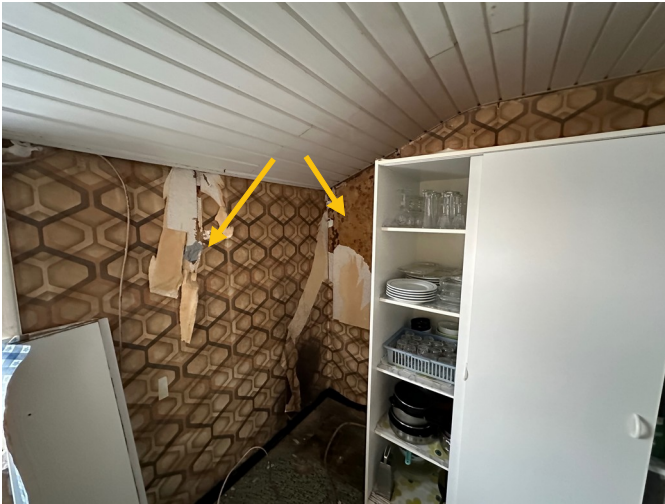
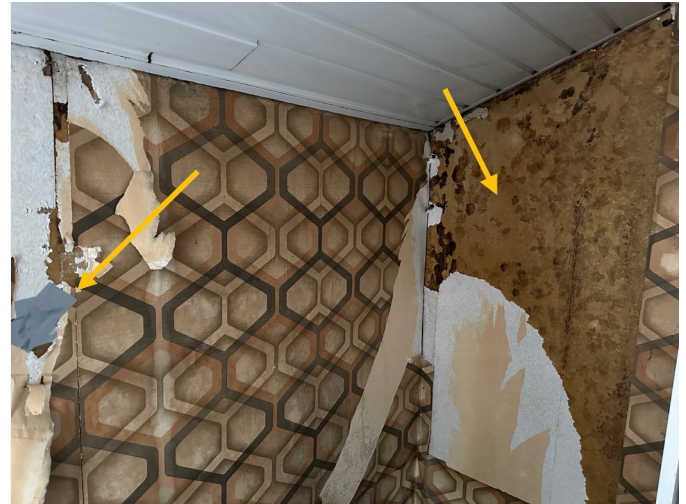
Het asbestmateriaal valt onder de mijlpaal van 2040.

Eindbeoordeling materiaalrisico	Laag materiaalrisico en/of verlaagde kans op vezelvrijgave
Opmerking	Art. 33/7 Materialendecreet bepaalt dat indien het goed dateert van bouwjaar 2000 of ouder, de nieuwe eigenaar de verplichting heeft alle asbesthoudende materialen te verwijderen bij onderhouds-, ontmantelings- of herstellingswerken, als deze materialen door die werken eenvoudig bereikbaar zijn geworden.

Gebondenheid	Categorie 1: hechtgebonden in oorsprong
Asbestsoort (vezeltype)	Alleen chrysotiel
Asbestconcentratie	Laag (< 50%)
Afschermingsgraad van het gehele materiaal	Geheel of deels (ook) vrij aan de binnenlucht
Toestand van het materiaal	Licht beschadigd, licht verveerd. Intact materiaal type Pical – asbestboard of categorie III 'gebondenheid'

#	Type	Referentie	Resultaat
4.1	Puntmonster	MM03	Chrysotiel

Beschrijving	Platen wandbekleding berging naast keuken
Omgeving	Binnen
Primaire drager	Wand vrijstaand (scheidingsmuur, ...)
Asbestmateriaal	Plaat, paneel, tablet - Type Menuiserite
Bindmiddel van asbestmateriaal	Cement
Gebondenheid op basis van bindmiddel	Hecht
Hoeveelheid (oppervlakte - dikte - aantal)	<ul style="list-style-type: none">• 10,00 m² - 0,30 cm - 1 stuk
Totaal volume	0,03 m ³
Eenvoudig bereikbaar	Ja
Bevestigingswijze	<ul style="list-style-type: none">• Genageld, geniet
Identificatiemethode	Vaststelling met monstername
Destructieve handeling voor identificatie	Nee
Opmerking	Deze hoeveelheden zijn een inschatting en kunnen niet gebruikt worden bij de opmaak van een offerte.

Zorgvuldig beheren

- Zorg voor een veilig beheer. Vermijd het beschadigen van het asbestmateriaal. Controleer de toestand jaarlijks op wijzigingen.

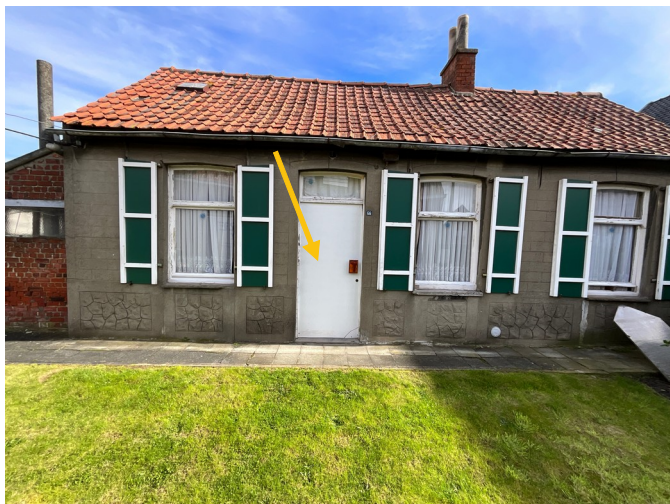
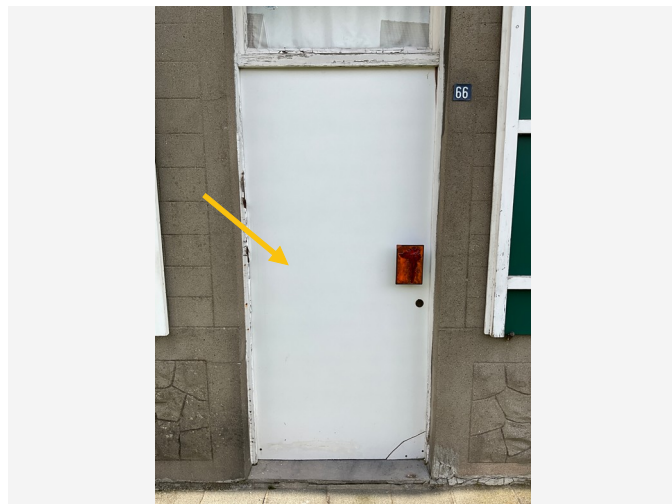
Het asbestmateriaal valt onder de mijlpaal van 2040.

Eindbeoordeling materiaalrisico	Laag materiaalrisico en/of verlaagde kans op vezelvrijgave
Opmerking	Art. 33/7 Materialendecreet bepaalt dat indien het goed dateert van bouwjaar 2000 of ouder, de nieuwe eigenaar de verplichting heeft alle asbesthoudende materialen te verwijderen bij onderhouds-, ontmantelings- of herstellingswerken, als deze materialen door die werken eenvoudig bereikbaar zijn geworden.

Gebondenheid	Categorie 1: hechtgebonden in oorsprong
Asbestsoort (vezeltype)	Crocidoliet aanwezig
Asbestconcentratie	Laag (< 50%)
Afschermingsgraad van het gehele materiaal	Geheel of deels vrij aan de buitenlucht
Toestand van het materiaal	Licht beschadigd, licht verveerd. Intact materiaal type Pical – asbestboard of categorie III 'gebondenheid'

Beschrijving	Invulpaneel voordeur
Omgeving	Buiten
Primaire drager	Wandopening verticaal (raam, deur, ...)
Asbestmateriaal	Plaat, paneel, tablet - Geëmailleerd, type Glasal
Bindmiddel van asbestmateriaal	Cement
Gebondenheid op basis van bindmiddel	Hecht
Hoeveelheid (oppervlakte - dikte - aantal)	• 2,00 m ² - 0,30 cm - 1 stuk
Totaal volume	0,006 m ³
Eenvoudig bereikbaar	Ja
Bevestigingswijze	• Geklemd
Identificatiemethode	Vaststelling zonder monsternamen
Destructieve handeling voor identificatie	Nee
Opmerking	Deze hoeveelheden zijn een inschatting en kunnen niet gebruikt worden bij de opmaak van een offerte.

Zorgvuldig beheren

- Zorg voor een veilig beheer. Vermijd het beschadigen van het asbestmateriaal. Controleer de toestand jaarlijks op wijzigingen.

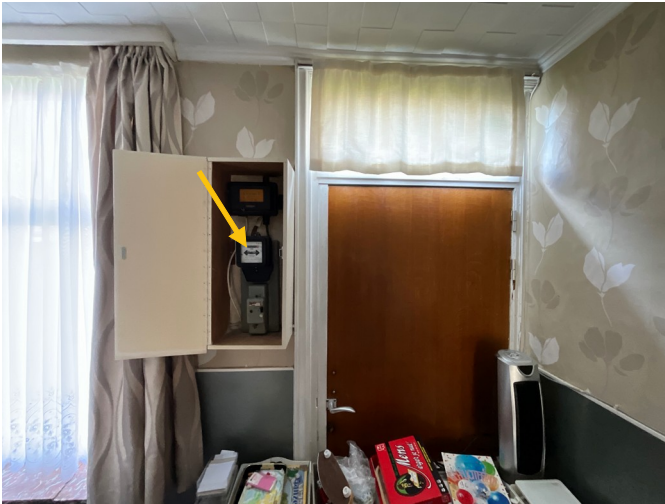
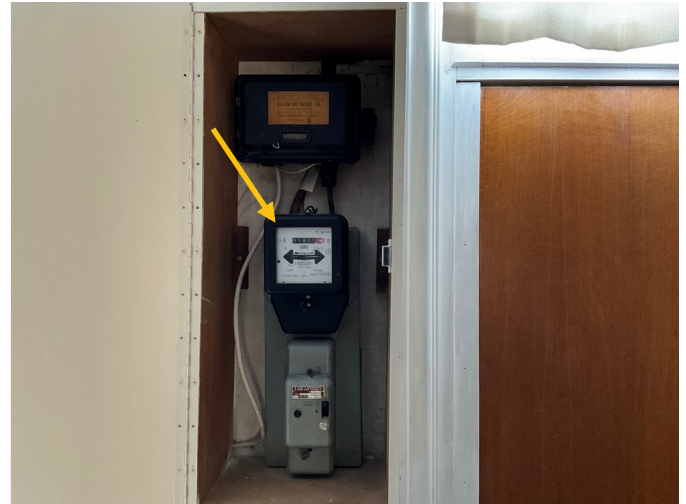
Het asbestmateriaal valt onder de mijlpaal van 2040.

Eindbeoordeling materiaalrisico	Laag materiaalrisico en/of verlaagde kans op vezelvrijgave
Opmerking	Art. 33/7 Materialendecreet bepaalt dat indien het goed dateert van bouwjaar 2000 of ouder, de nieuwe eigenaar de verplichting heeft alle asbesthoudende materialen te verwijderen bij onderhouds-, ontmantelings- of herstellingswerken, als deze materialen door die werken eenvoudig bereikbaar zijn geworden.

Gebondenheid	Categorie 1: hechtgebonden in oorsprong
Asbestsoort (vezeltype)	Crocidoliet aanwezig
Asbestconcentratie	Laag (< 50%)
Afschermingsgraad van het gehele materiaal	Geheel of deels (ook) vrij aan de binnenlucht
Toestand van het materiaal	Onbeschadigd, niet verweerd

Beschrijving	Bakelieten elektrische behuizing
--------------	----------------------------------

Omgeving	Binnen
Primaire drager	Wand vrijstaand (scheidingsmuur, ...)
Asbestmateriaal	Plaat, paneel, tablet - Type Bakeliet
Bindmiddel van asbestmateriaal	Kunststof of -hars
Gebondenheid op basis van bindmiddel	Hecht
Hoeveelheid (oppervlakte - dikte - aantal)	<ul style="list-style-type: none"> • 0,04 m² - 0,30 cm - 1 stuk
Totaal volume	< 0,001 m ³
Eenvoudig bereikbaar	Ja
Bevestigingswijze	<ul style="list-style-type: none"> • Geschroefd
Identificatiemethode	Vaststelling zonder monsternamen
Destructieve handeling voor identificatie	Nee
Opmerking	Deze hoeveelheden zijn een inschatting en kunnen niet gebruikt worden bij de opmaak van een offerte.

Zorgvuldig beheren

- Zorg voor een veilig beheer. Vermijd het beschadigen van het asbestmateriaal. Controleer de toestand jaarlijks op wijzigingen.

- Eenvoudige handelingen: mag via doe-het-zelf of door werknemer(s) met opleidingsattest eenvoudige handelingen
Voor tellers/schakelaars van het type bakeliet voorziet de wet geen verplichting om deze asbestverdachte toepassing te laten verwijderen door een firma met een opleidingsattest 'eenvoudige handelingen'. U mag in principe, ongeacht eventuele bestaande beschadigingen of vrije asbestvezels, deze asbestverdachte toepassing zelf verwijderen en afvoeren naar een kringlooppark.

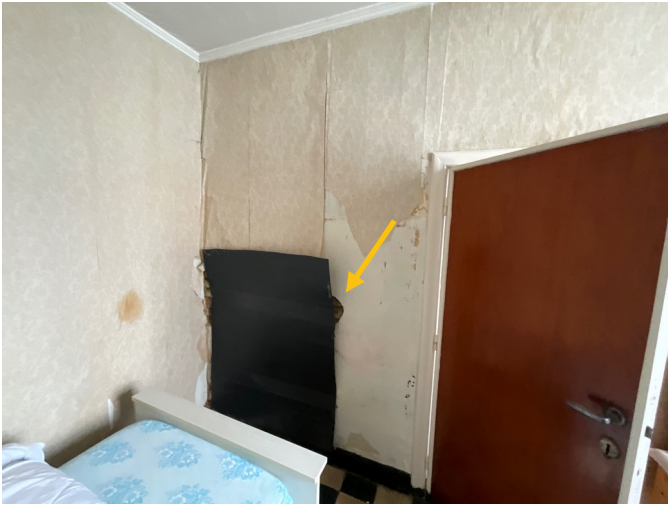
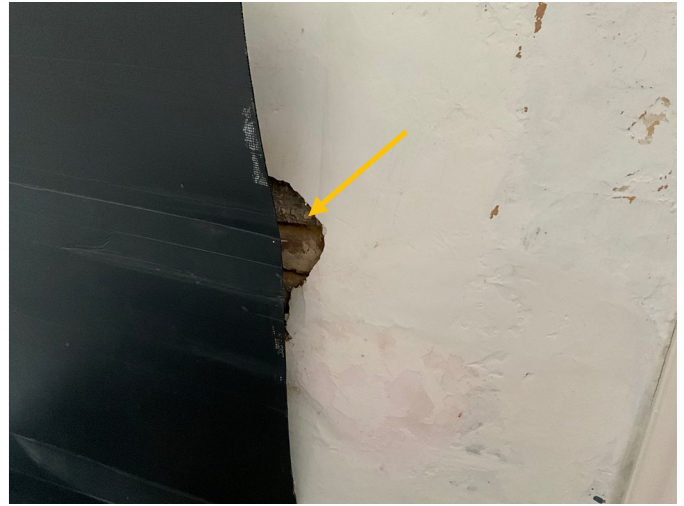
Fiche 8: Pleister wand

Geen asbest

#	Type	Referentie	Resultaat
8.1	Mengmonster	MM01	Geen asbest

Beschrijving	Pleister wand
Omgeving	Binnen
Primaire drager	Wand vrijstaand (scheidingmuur, ...)
Bindmiddel van materiaal	Gips - kalk

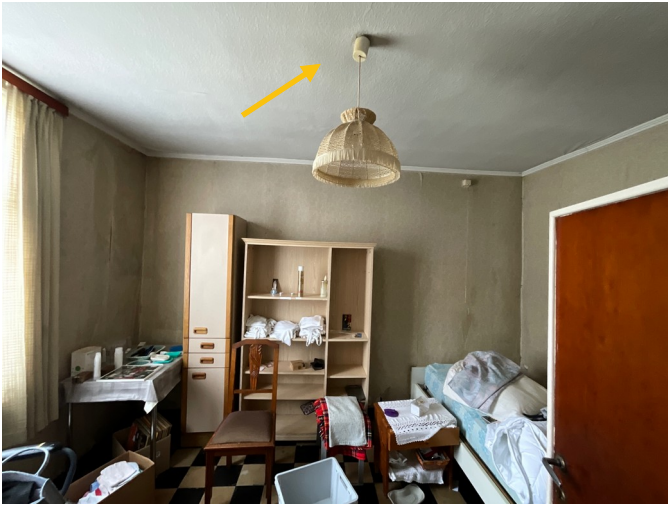
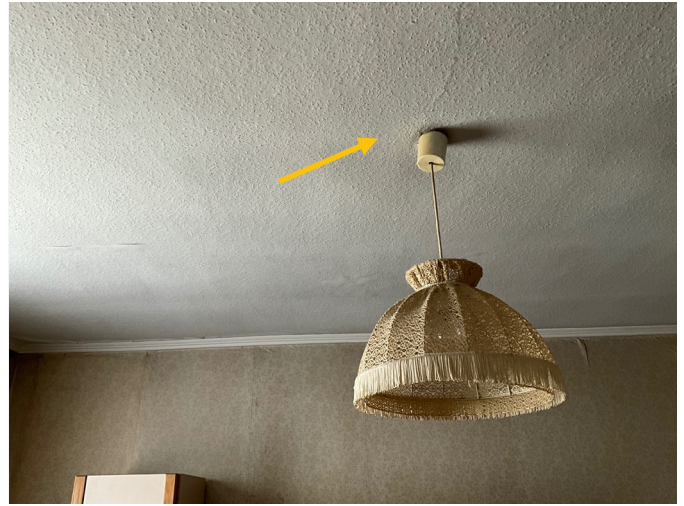
Fiche 9: Pleister plafond

Geen asbest

#	Type	Referentie	Resultaat
9.1	Mengmonster	MM02	Geen asbest

Beschrijving	Pleister plafond
Omgeving	Binnen
Primaire drager	Plafond
Bindmiddel van materiaal	Gips - kalk
