# Asbestinventarisatetest

Beselarestraat 45, 8980 Zonnebeke

Attestnummer : 20230321-000102.000

Uitgegeven op : 21.03.2023

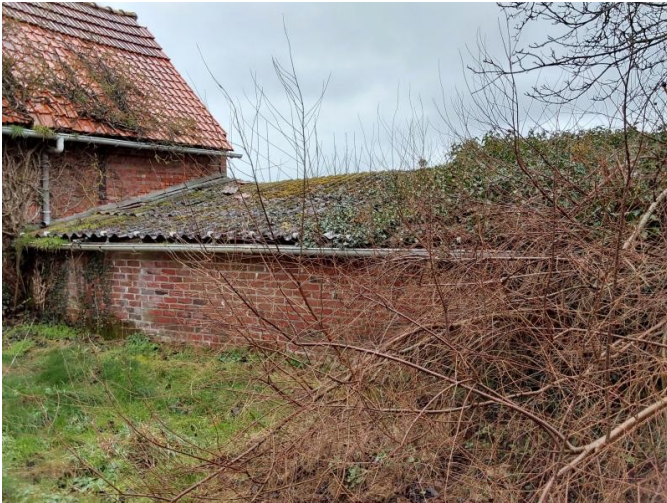
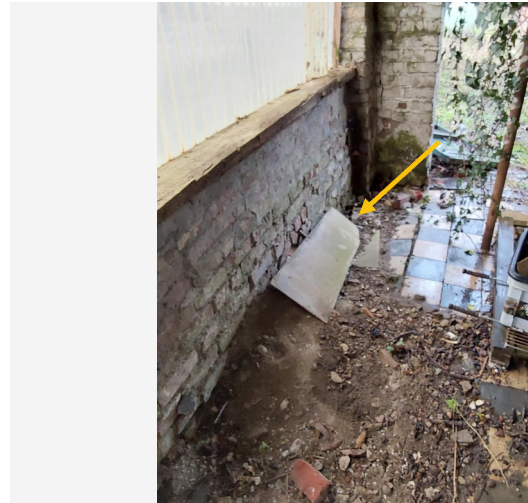
**Dringend verwijderen**

Beschrijving	plaat
Type afvalstof	Betreft stock-voorraad of gedemonteerde asbestmaterialen
Aanwezige resten	Geen resten aanwezig
Omgeving	Binnen
Primaire drager	Vloer
Asbestmaterialen	<ul style="list-style-type: none"><li>Dak- en gevelbekleding - Plaat</li></ul>
Bindmiddel van asbestmateriaal	Cement
Gebondenheid op basis van bindmiddel	Hecht
Hoeveelheid (gewicht - aantal)	<ul style="list-style-type: none"><li>5,00 kg - 1 stuk</li></ul>
Totaal gewicht	5,00 kg
Eenvoudig bereikbaar	Ja
Identificatiemethode	Vaststelling zonder monsternamen

- Verwijder het asbestafval.

- Eenvoudige handelingen: mag via doe-het-zelf of door werknemer(s) met opleidingsattest eenvoudige handelingen hechtgebonden asbest

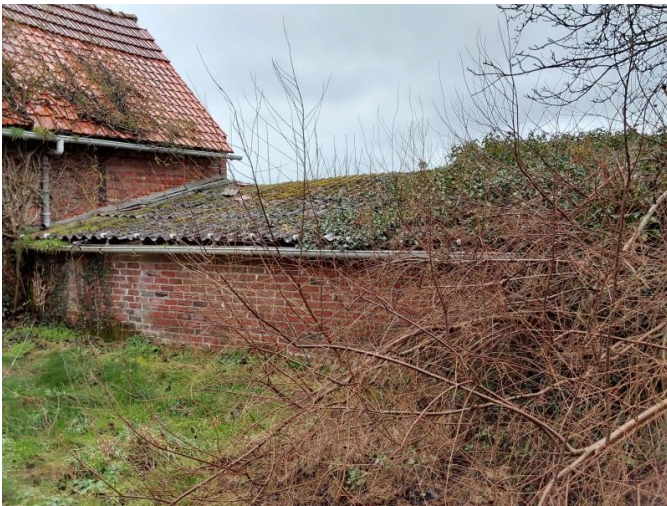
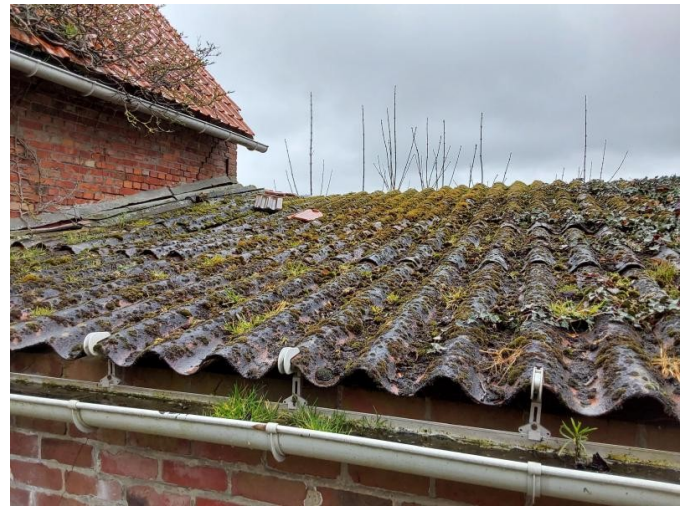
Het asbestmateriaal valt onder de mijlpaal van 2034.

Eindbeoordeling materiaalrisico	Verhoogd materiaalrisico en/of verhoogde kans op vezelvrijgave
---------------------------------	--

Gebondenheid	Categorie 1: hechtgebonden in oorsprong
Asbestsoort (vezeltype)	Alleen chrysotiel
Asbestconcentratie	Laag (< 50%)
Afschermingsgraad van het gehele materiaal	Geheel of deels (ook) vrij aan de binnenlucht
Toestand van het materiaal	Matig beschadigd, matig verweerd

Beschrijving	golfplaten berging
Omgeving	Grenst aan binnen- en buitenlucht
Primaire drager	Schuin dak
Asbestmateriaal	Dak- en gevelbekleding - Golfplaat
Bindmiddel van asbestmateriaal	Cement
Gebondenheid op basis van bindmiddel	Hecht
Hoeveelheid (oppervlakte - aantal)	• 44,00 m <sup>2</sup> - 1 stuk
Totale oppervlakte	44,00 m <sup>2</sup>
Eenvoudig bereikbaar	Ja

- Zorg voor een veilig beheer. Vermijd het beschadigen van het asbestmateriaal. Controleer de toestand jaarlijks op wijzigingen.
- Verwijder dit asbestmateriaal zo snel mogelijk. Volg de toestand goed op.
- Hemelwater dat afspoelt van asbestcement daken of gevels kan asbestdeeltjes bevatten. Gebruik het enkel voor gesloten circuits (bv. spoelen toiletten). Reinig na het vervangen van het dak of de gevel de dakgoten en regenwaterput of -ton om asbesthoudend sediment of slib te verwijderen

- Eenvoudige handelingen: mag via doe-het-zelf of door werknemer(s) met opleidingsattest eenvoudige handelingen  
hechtgebonden asbest, buitentoepassing

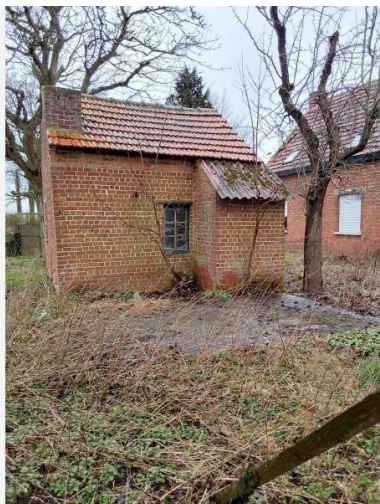
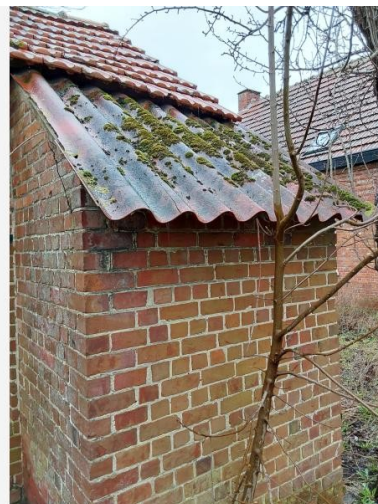
Het asbestmateriaal valt onder de mijlpaal van 2034.

Eindbeoordeling materiaalrisico	Verhoogd materiaalrisico en/of verhoogde kans op vezelvrijgave
---------------------------------	--

Gebondenheid	Categorie 1: hechtgebonden in oorsprong
Asbestsoort (vezeltype)	Alleen chrysotiel
Asbestconcentratie	Laag (< 50%)
Afschermingsgraad van het gehele materiaal	Geheel of deels (ook) vrij aan de binnenlucht
Toestand van het materiaal	Matig beschadigd, matig verweerd

Beschrijving	dak buitentoilet
Omgeving	Grenst aan binnen- en buitenlucht
Primaire drager	Schuin dak
Asbestmateriaal	Dak- en gevelbekleding - Golfplaat
Bindmiddel van asbestmateriaal	Cement
Gebondenheid op basis van bindmiddel	Hecht
Hoeveelheid (oppervlakte - aantal)	• 1,20 m <sup>2</sup> - 1 stuk
Totale oppervlakte	1,20 m <sup>2</sup>
Eenvoudig bereikbaar	Ja

- Zorg voor een veilig beheer. Vermijd het beschadigen van het asbestmateriaal. Controleer de toestand jaarlijks op wijzigingen.
- Verwijder dit asbestmateriaal zo snel mogelijk. Volg de toestand goed op.
- Hemelwater dat afspoelt van asbestcement daken of gevels kan asbestdeeltjes bevatten. Gebruik het enkel voor gesloten circuits (bv. spoelen toiletten). Reinig na het vervangen van het dak of de gevel de dakgoten en regenwaterput of -ton om asbesthoudend sediment of slib te verwijderen

- Eenvoudige handelingen: mag via doe-het-zelf of door werknemer(s) met opleidingsattest eenvoudige handelingen hechtgebonden asbest, buitentoepassing

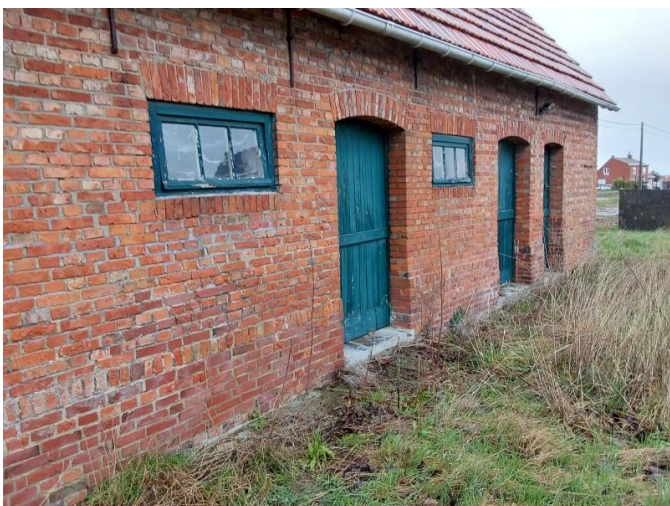
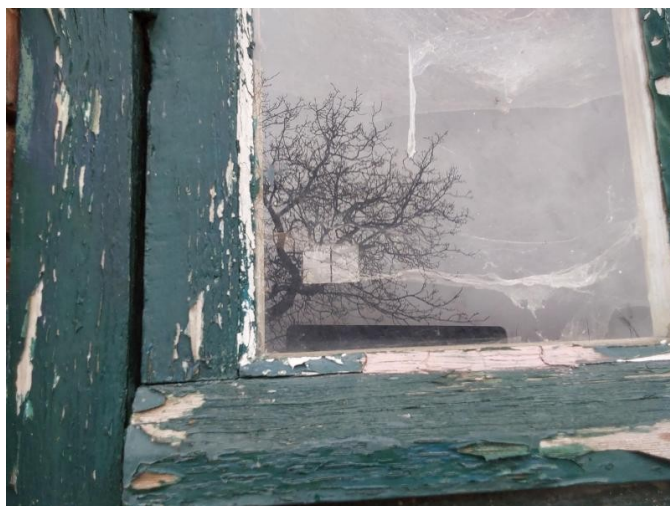
Het asbestmateriaal valt onder de mijlpaal van 2040.

Eindbeoordeling materiaalrisico	Verhoogd materiaalrisico en/of verhoogde kans op vezelvrijgave
---------------------------------	--

Gebondenheid	Categorie 1: hechtgebonden in oorsprong
Asbestsoort (vezeltype)	Amfibool aanwezig, uitgezonderd crocidoliet
Asbestconcentratie	Laag (< 50%)
Afschermingsgraad van het gehele materiaal	Geheel of deels vrij aan de buitenlucht
Toestand van het materiaal	Matig beschadigd, matig verweerd

Beschrijving	Mastiek ramen
Omgeving	Buiten
Primaire drager	Wandopening verticaal (raam, deur, ...)
Asbestmateriaal	In-situ afwerkingslagen - Pasta, stopverf, voegsel, stopsel, vulsel, mastiek, kitten, ...
Bindmiddel van asbestmateriaal	Kitten, mastiek, pasta
Gebondenheid op basis van bindmiddel	Hecht
Hoeveelheid (gewicht - aantal)	• 1,99 kg - 1 stuk
Totaal gewicht	1,99 kg
Eenvoudig bereikbaar	Ja

- Zorg voor een veilig beheer. Vermijd het beschadigen van het asbestmateriaal. Controleer de toestand jaarlijks op wijzigingen.
- Verwijder dit asbestmateriaal zo snel mogelijk. Volg de toestand goed op.

- Eenvoudige handelingen: mag via doe-het-zelf of door werknemer(s) met opleidingsattest eenvoudige handelingen hechtgebonden asbest, buitentoepassing

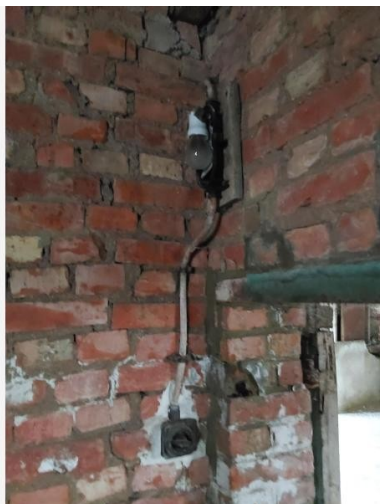
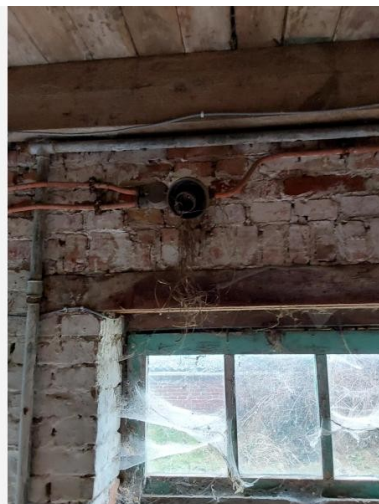
Eindbeoordeling materiaalrisico	Zeer laag materiaalrisico en/of zeer lage kans op vezelvrijgave
---------------------------------	---

Gebondenheid	Categorie 1: hechtgebonden in oorsprong
Asbestsoort (vezeltype)	Alleen chrysotiel
Asbestconcentratie	Laag (< 50%)
Afschermingsgraad van het gehele materiaal	Geheel of deels (ook) vrij aan de binnenlucht
Toestand van het materiaal	Onbeschadigd, niet verweerd

Beschrijving	bakeliet
Omgeving	Binnen
Primaire drager	Communicatie en elektrische infrastructuur en uitrusting
Asbestmateriaal	Plaat, paneel, tablet - Type Bakeliet
Bindmiddel van asbestmateriaal	Kunststof of -hars
Gebondenheid op basis van bindmiddel	Hecht
Hoeveelheid (oppervlakte - dikte - aantal)	• 1,00 m <sup>2</sup> - 20,00 cm - 1 stuk
Totaal volume	0,20 m <sup>3</sup>
Eenvoudig bereikbaar	Ja
Bevestigingswijze	• Geschroefd

- Zorg voor een veilig beheer. Vermijd het beschadigen van het asbestmateriaal. Controleer de toestand jaarlijks op wijzigingen.

- Eenvoudige handelingen: mag via doe-het-zelf of door werknemer(s) met opleidingsattest eenvoudige handelingen hechtgebonden asbest

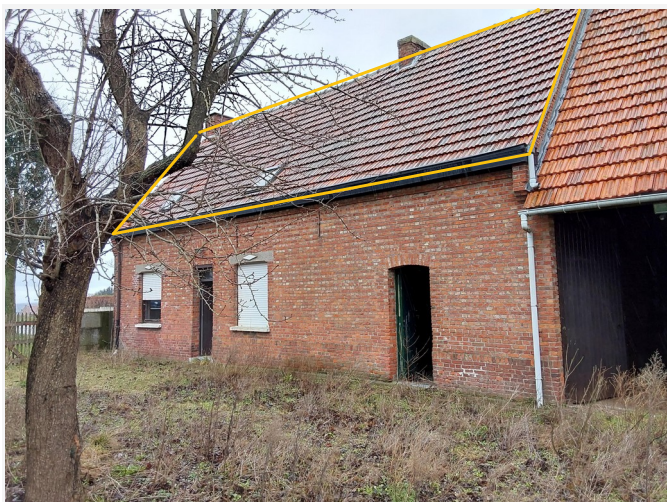
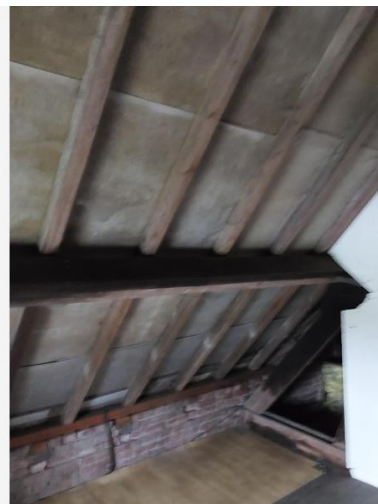
Eindbeoordeling materiaalrisico	Zeer laag materiaalrisico en/of zeer lage kans op vezelvrijgave
---------------------------------	---

Gebondenheid	Categorie 1: hechtgebonden in oorsprong
Asbestsoort (vezeltype)	Alleen chrysotiel
Asbestconcentratie	Laag (< 50%)
Afschermingsgraad van het gehele materiaal	Geheel of deels (ook) vrij aan de binnenlucht
Toestand van het materiaal	Onbeschadigd, niet verweerd

Beschrijving	onderdak woning + berging
Omgeving	Binnen
Primaire drager	Schuin dak
Asbestmateriaal	Plaat, paneel, tablet - Type Menuiserite
Bindmiddel van asbestmateriaal	Cement
Gebondenheid op basis van bindmiddel	Hecht
Hoeveelheid (oppervlakte - dikte - aantal)	<ul style="list-style-type: none"><li>125,00 m<sup>2</sup> - 0,40 cm - 1 stuk</li></ul>
Totaal volume	0,50 m <sup>3</sup>
Eenvoudig bereikbaar	Nee <ul style="list-style-type: none"><li>Het asbestmateriaal is bedekt (uitgezonderd laag verf, coating, behang, kunststof, textiel) en het wegnemen van het bedekkende materiaal kan niet zonder het bedekkende materiaal te beschadigen.</li></ul>
Bevestigingswijze	<ul style="list-style-type: none"><li>Genageld, geniet</li></ul>

- Zorg voor een veilig beheer. Vermijd het beschadigen van het asbestmateriaal. Controleer de toestand jaarlijks op wijzigingen.
- Zorg voor een veilig beheer en verwijder dit asbestmateriaal wanneer het bij werken eenvoudig bereikbaar wordt. Controleer de toestand jaarlijks op wijzigingen.

- Eenvoudige handelingen: mag via doe-het-zelf of door werknemer(s) met opleidingsattest eenvoudige handelingen hechtgebonden asbest, buitentoepassing

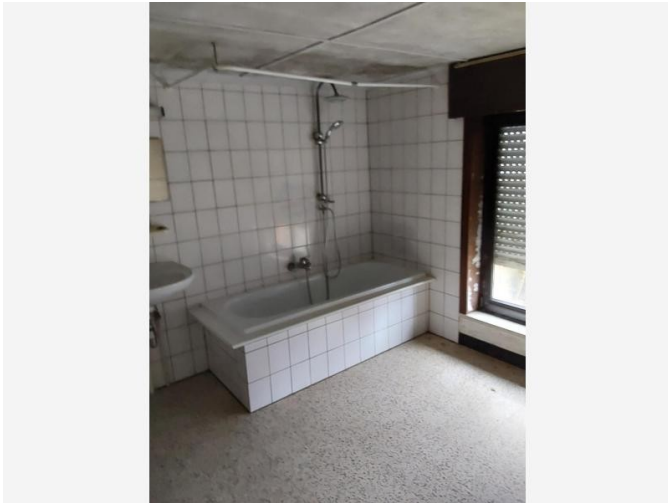
Situeringsfoto

**Reden:** Er is geen volledige risicobeoordeling mogelijk

**Uitleg van de asbestdeskundige:** de tegellijm is niet vaststelbaar omwille van de intacte tegellaag. Staalname is niet mogelijk. De lijmlaag kan asbest bevatten, doch dit is niet zeker.

(Asbest)materiaal	In-situ afwerkingslagen - Lijmlaag
Karakterisatie	Asbest (verdacht)
Primaire drager	Binnenwand

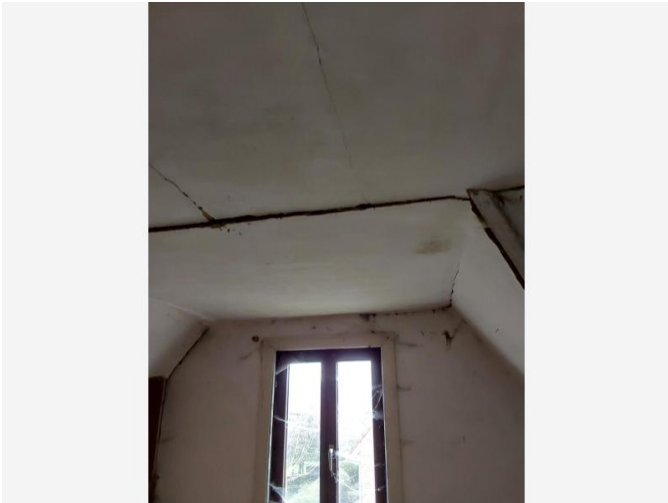
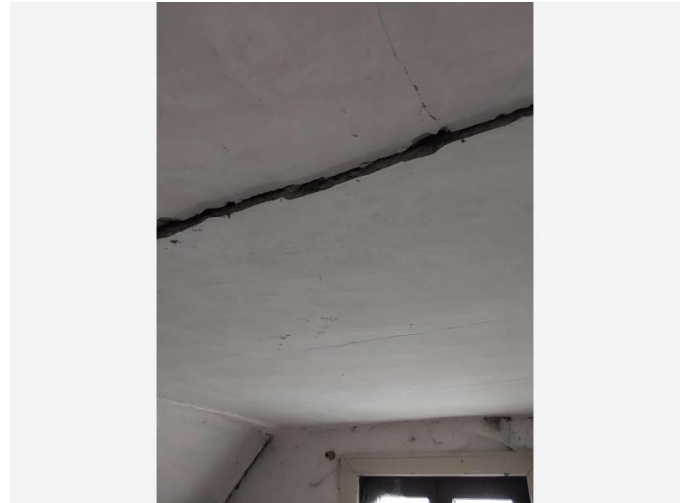
Geen asbest

#	Type	Referentie	Resultaat
8.1	Puntmonster	staal 1 - idem	Geen asbest

Beschrijving	pleisterwerk plafond
Omgeving	Binnen
Primaire drager	Plafond
Bindmiddel van materiaal	Gips - kalk

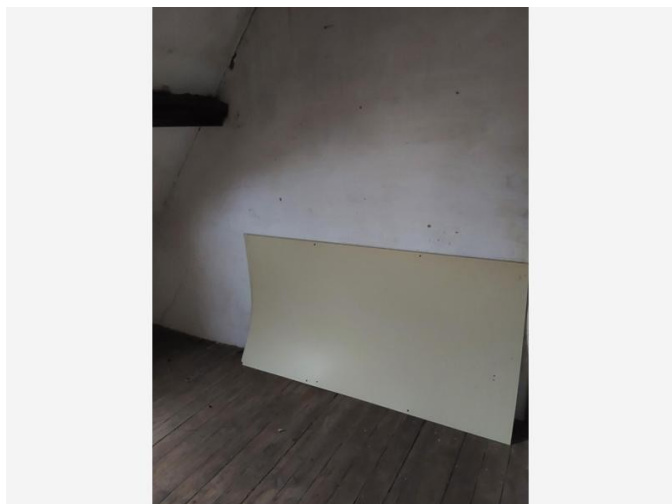
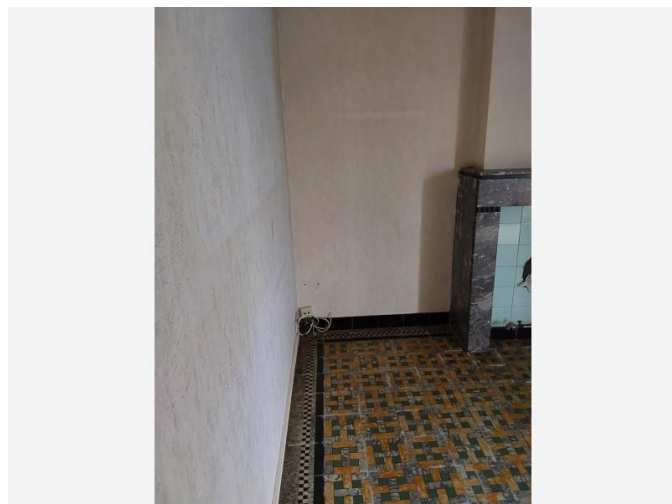
Geen asbest

#	Type	Referentie	Resultaat
9.1	Mengmonster	staal 1	Geen asbest

Beschrijving	pleisterwerk muur
Omgeving	Binnen
Primaire drager	Binnenwand
