Asbestinventarisatetest

Wulfwinkelstraat 22, 8840 Staden

Attestnummer : 20241204-000051.000

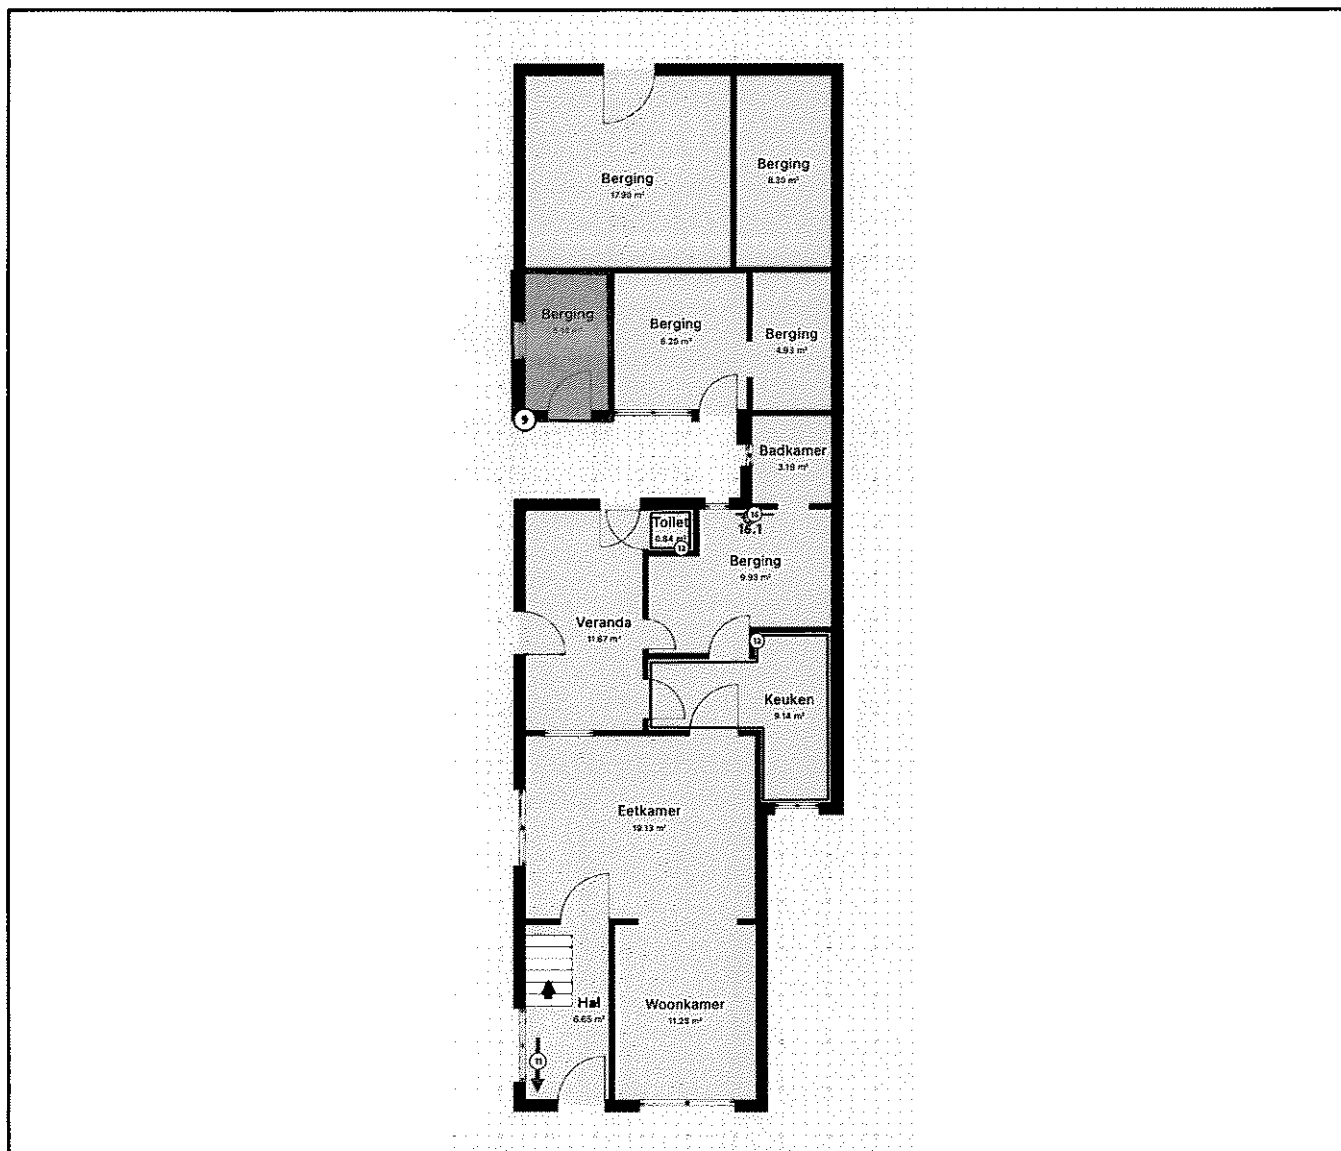
Plan 1.2: NIV. 00

Beschrijving	Type	Actie
9. Berging	Beperking	-
11. Teller elektriciteit	Advies	-
12. Faiencetegels	Advies	-
16. Lijm faiencetegels	Geen asbest	-
16.1 Code: MM03	Puntmonster	-

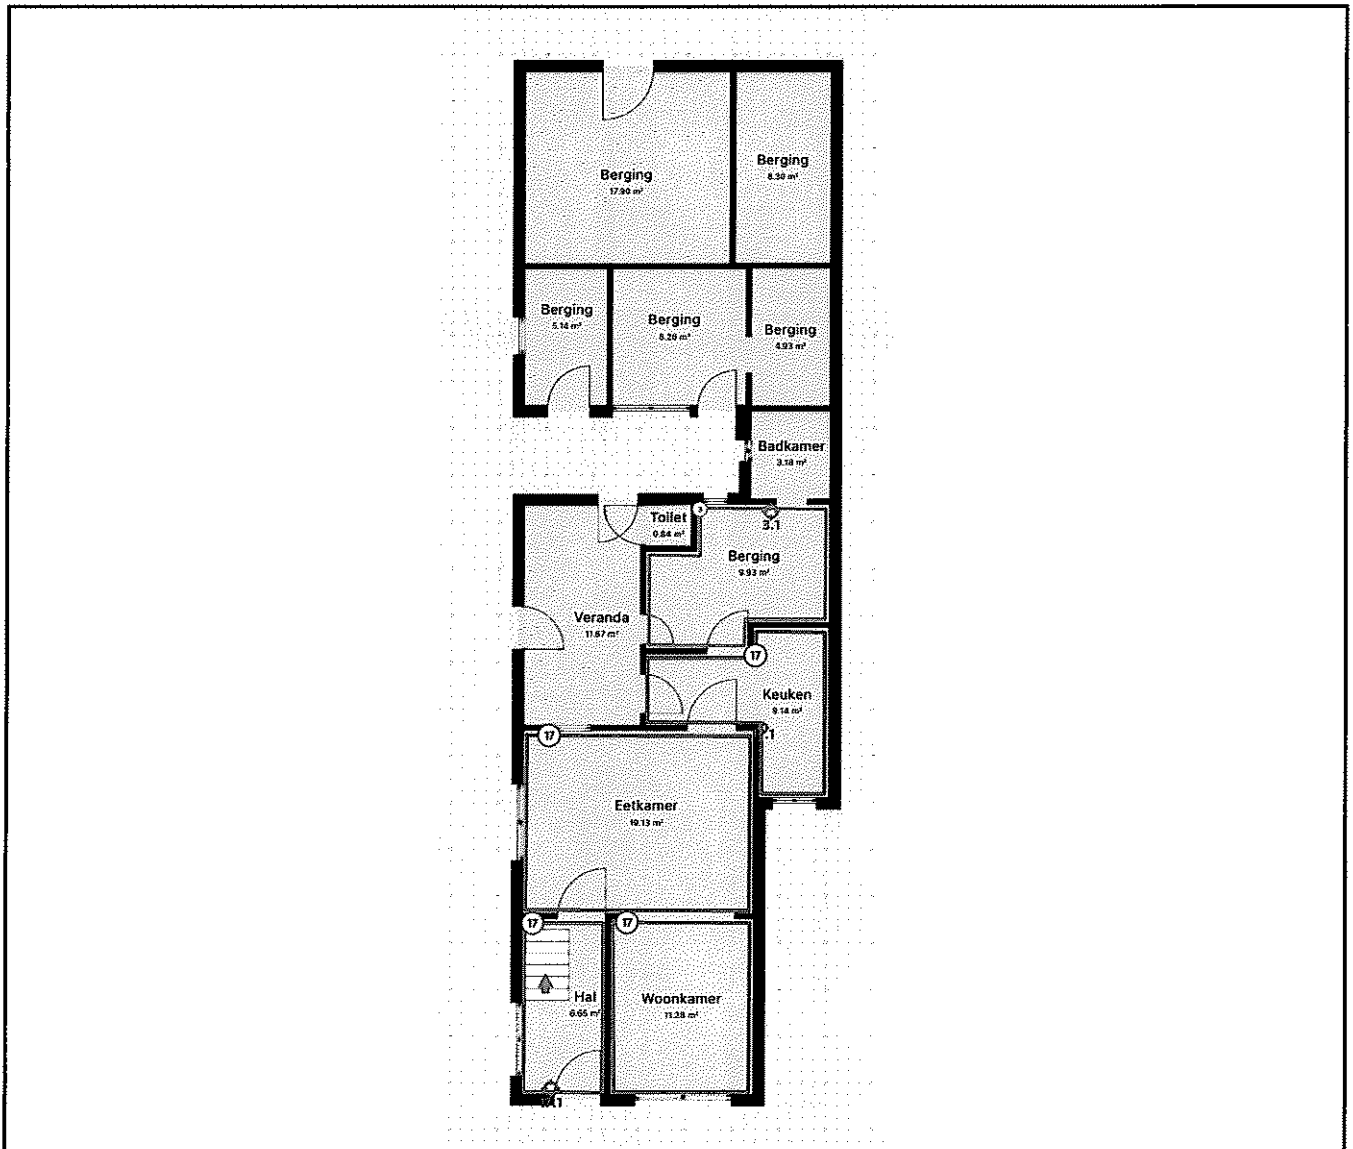
Plan 1.3: NIV. 00 (kopie)

Beschrijving	Type	Actie
3. Zijwanden type Menuiserite berging	Asbestmateriaal	Verwijderen
3.1 Code: MM04	Puntmonster	-
17. Pleisterwerk wanden	Geen asbest	-
17.1 Code: MM01	Mengmonster	-
