Asbestinventarisatetest

Bisschopshoeven 49, 2440 Geel

Attestnummer : 20240611-000434.000

Uitgegeven op : 11.06.2024

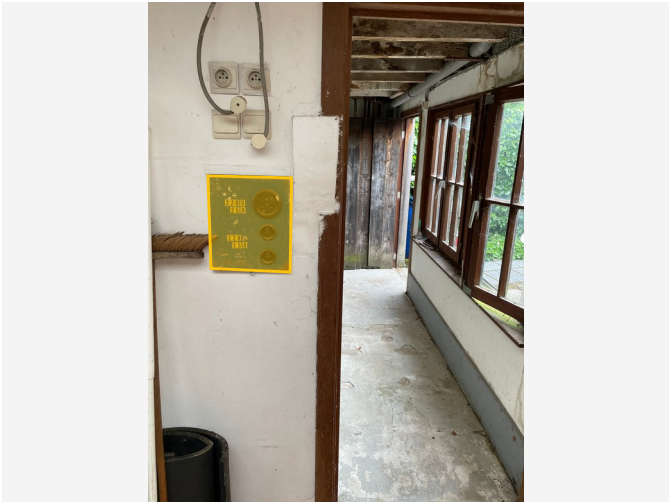
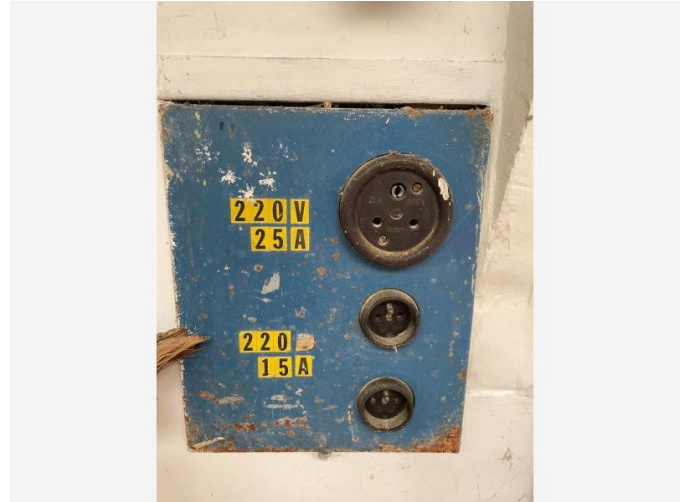
Fiche 1: Bakelieten (wit en zwart (schakelaars/stopcontacten/sockets) binnen

Het asbestmateriaal valt onder de mijlpaal van 2040.

Eindbeoordeling materiaalrisico	Verhoogd materiaalrisico en/of verhoogde kans op vezelvrijgave
---------------------------------	--

Gebondenheid	Categorie 1: hechtgebonden in oorsprong
Asbestsoort (vezeltype)	Crocidoliet aanwezig
Asbestconcentratie	Laag (< 50%)
Afschermingsgraad van het gehele materiaal	Geheel of deels (ook) vrij aan de binnenlucht
Toestand van het materiaal	Licht beschadigd, licht verweerd. Intact materiaal type Pical – asbestboard of categorie III 'gebondenheid'

Beschrijving	Bakelieten (wit en zwart (schakelaars/stopcontacten/sockets) binnen
Omgeving	Binnen
Primaire drager	Communicatie en elektrische infrastructuur en uitrusting
Asbestmateriaal	Plaat, paneel, tablet - Type Bakeliet
Bindmiddel van asbestmateriaal	Kunststof of -hars
Gebondenheid op basis van bindmiddel	Hecht

Verwijderen

- Zorg voor een veilig beheer. Vermijd het beschadigen van het asbestmateriaal. Controleer de toestand jaarlijks op wijzigingen.

- Eenvoudige handelingen: mag via doe-het-zelf of door werknemer(s) met opleidingsattest eenvoudige handelingen
U mag tot 200 kg storten per jaar in het stedelijk/gemeentelijk containerpark. Verpak de materialen dubbel, gebruik een asbeststicker en bescherming zoals een PFF3 gezichtsmasker, latex handschoenen en een Tyvec pak. U doet best beroep op een professional als u niet de juiste materialen of kennis beschikt, ... of ... laat u asbest liever door een aannemer wegnemen? Let er dan op dat de betrokken werknemers het jaarlijkse opleidingsattest 'eenvoudige handelingen' op zak hebben. Bedrijven die werknemers hebben met de 8 uur durende opleiding OPLEIDING ASBEST EENVOUDIGE HANDELINGEN. Dit is een certificaat asbest. Deze opleiding richt zich tot de personen die asbest of asbesthoudend materiaal verwijderen. Specifiek via de techniek van de eenvoudige handelingen waarbij het risico op vrijkomen van asbest erg beperkt is. De cursus asbest eenvoudige handelingen verschaft de werknemers de nodige kennis en vaardigheden inzake preventie en veiligheid.

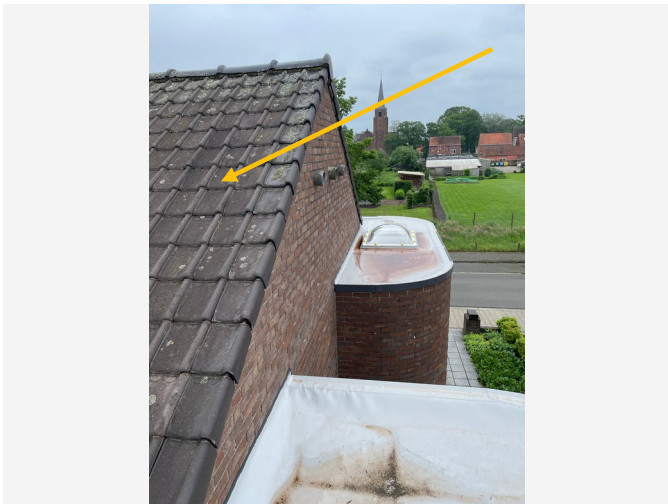
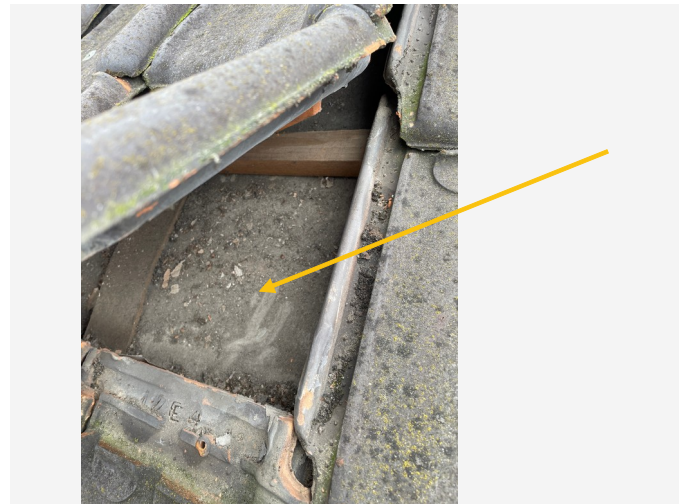
Het asbestmateriaal valt onder de mijlpaal van 2040.

Eindbeoordeling materiaalrisico	Verhoogd materiaalrisico en/of verhoogde kans op vezelvrijgave
Opmerking	De platen zijn onbeschadigd. Er is echter stofvorming en daardoor moet de toestand aangeduid worden als matig verweerd.

Gebondenheid	Categorie 1: hechtgebonden in oorsprong
Asbestsoort (vezeltype)	Crocidoliet aanwezig
Asbestconcentratie	Laag (< 50%)
Afschermingsgraad van het gehele materiaal	Geheel of deels vrij aan de buitenlucht
Toestand van het materiaal	Matig beschadigd, matig verweerd

Beschrijving	Onderdak Menuiserite
Omgeving	Grenst aan binnen- en buitenlucht
Primaire drager	Schuin dak
Asbestmateriaal	Plaat, paneel, tablet - Type Menuiserite
Bindmiddel van asbestmateriaal	Cement

Verwijderen

- Zorg voor een veilig beheer. Vermijd het beschadigen van het asbestmateriaal. Controleer de toestand jaarlijks op wijzigingen.

- Eenvoudige handelingen: mag via doe-het-zelf of door werknemer(s) met opleidingsattest eenvoudige handelingen
Volgens leidraad art. 6.3.2.2 in het inspectieprotocol kan u dit laten wegnemen door een aannemer met werknemers die het jaarlijkse opleidingsattest 'eenvoudige handelingen' op zak hebben. Dit zijn bedrijven die werknemers hebben met de 8 uur durende opleiding OPLEIDING ASBEST EENVOUDIGE HANDELINGEN. Dit is een certificaat asbest. Deze opleiding richt zich tot de personen die asbest of asbesthoudend materiaal verwijderen. Specifiek via de techniek van de eenvoudige handelingen waarbij het risico op vrijkomen van asbest erg beperkt is. De cursus asbest eenvoudige handelingen verschaft de werknemers de nodige kennis en vaardigheden inzake preventie en veiligheid. Dit moet dan wel op veilige manier kunnen met een lage kans op vezelvrijgave. Dit is echter niet altijd mogelijk wegens het type bevestiging op de constructie. Daarom kiest u toch best voor een erkende asbestverwijderaar.

- Eenvoudige handelingen: enkel door erkend asbestverwijderaar
Vanwege de locatie en de moeilijkheid van het verwijderen (gevaar op breken van de asbesttoepassing bij

het verwijderen) kan deze toepassing best verwijderd worden door een erkend asbestverwijderaar.

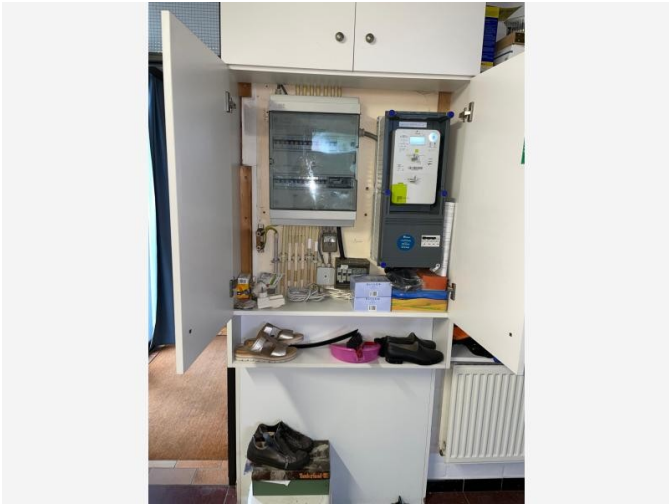
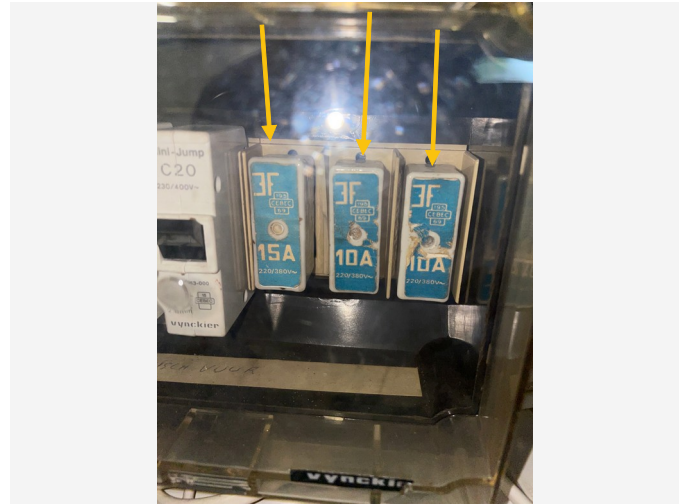
Het asbestmateriaal valt onder de mijlpaal van 2034.

Eindbeoordeling materiaalrisico	Verhoogd materiaalrisico en/of verhoogde kans op vezelvrijgave
---------------------------------	--

Gebondenheid	Categorie 2: niet-hechtgebonden met matrix
Asbestsoort (vezeltype)	Alleen chrysotiel
Asbestconcentratie	Hoog ($\geq 50\%$)
Afschermingsgraad van het gehele materiaal	Geheel of deels (ook) vrij aan de binnenlucht
Toestand van het materiaal	Licht beschadigd, licht verweerd. Intact materiaal type Pical – asbestboard of categorie III 'gebondenheid'

Beschrijving	Zekeringen
Omgeving	Binnen
Primaire drager	Communicatie en elektrische infrastructuur en uitrusting
Asbestmateriaal	Meszekering
Bindmiddel van asbestmateriaal	Karton - papier - viltachtig
Gebondenheid op basis van bindmiddel	Niet-hechtgebonden
Hoeveelheid (aantal)	• 3 stuks
Totaal aantal stuks	3 stuks

Verwijderen

- Zorg voor een veilig beheer. Vermijd het beschadigen van het asbestmateriaal. Controleer de toestand jaarlijks op wijzigingen.

- Eenvoudige handelingen: mag via doe-het-zelf of door werknemer(s) met opleidingsattest eenvoudige handelingen
U mag deze toepassing zelf verwijderen of via een aannemer. Verpak de materialen dubbel, gebruik een asbeststicker en bescherming zoals een PFF3 gezichtsmasker, latex handschoenen en een Tyvec pak. U doet best beroep op een professional als u niet de juiste materialen of kennis beschikt, ...of... laat u asbest liever door een aannemer wegnemen? Let er dan op dat de betrokken werknemers het jaarlijkse opleidingsattest 'eenvoudige handelingen' op zak hebben. Bedrijven die werknemers hebben met de 8 uur durende opleiding OPLEIDING ASBEST EENVOUDIGE HANDELINGEN. Dit is een certificaat asbest. Deze opleiding richt zich tot de personen die asbest of asbesthoudend materiaal verwijderen. Specifiek via de techniek van de eenvoudige handelingen waarbij het risico op vrijkomen van asbest erg beperkt is. De cursus asbest eenvoudige handelingen verschaft de werknemers de nodige kennis en vaardigheden inzake preventie en veiligheid.

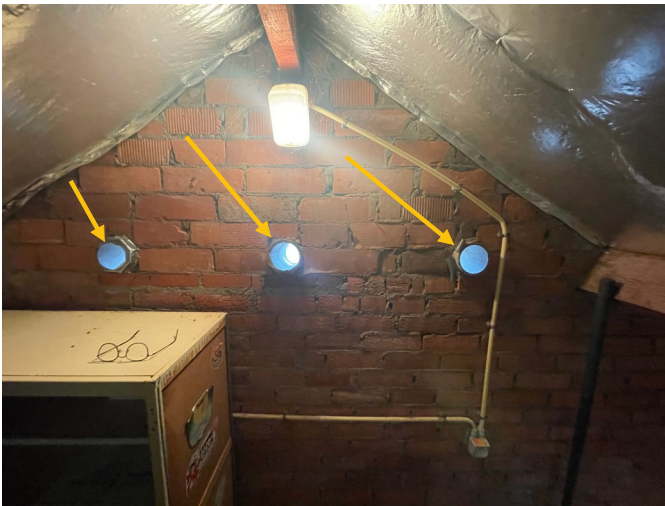
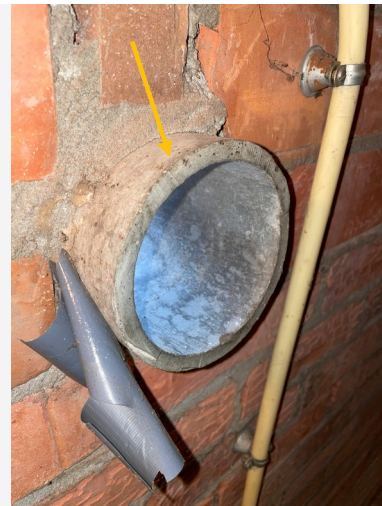
Het asbestmateriaal valt onder de mijlpaal van 2040.

Eindbeoordeling materiaalrisico	Verhoogd materiaalrisico en/of verhoogde kans op vezelvrijgave
---------------------------------	--

Gebondenheid	Categorie 1: hechtgebonden in oorsprong
Asbestsoort (vezeltype)	Crocidoliet aanwezig
Asbestconcentratie	Laag (< 50%)
Afschermingsgraad van het gehele materiaal	Geheel of deels (ook) vrij aan de binnenlucht
Toestand van het materiaal	Licht beschadigd, licht verweerd. Intact materiaal type Pical – asbestboard of categorie III 'gebondenheid'

Beschrijving	Verluchtingsbuis in asbestcement
Omgeving	Grenst aan binnen- en buitenlucht
Primaire drager	Sanitaire infrastructuur en uitrusting (toe- en afvoer)
Asbestmateriaal	Buis, koker, leiding, pijp, doorvoer
Bindmiddel van asbestmateriaal	Cement
Gebondenheid op basis van bindmiddel	Hecht

Verwijderen

- Zorg voor een veilig beheer. Vermijd het beschadigen van het asbestmateriaal. Controleer de toestand jaarlijks op wijzigingen.
- Scherm in afwachting van verwijdering het asbestmateriaal af van luchtstromingen en verstoring: bijvoorbeeld door het te verpakken, te fixeren, af te dekken, signalisatie - afbakening aan te brengen, ...

- Eenvoudige handelingen: mag via doe-het-zelf of door werknemer(s) met opleidingsattest eenvoudige handelingen
U doet best beroep op een professional als u niet de juiste materialen of kennis beschikt. U kan een container laten komen voor asbesthoudende buitentoepassingen indien de hoeveelheid de stortmogelijkheid van 200 kg per jaar in het stedelijk/gemeentelijk containerpark overschrijdt. U mag dus tot 200 kg storten per jaar in het stedelijk/gemeentelijk containerpark en alle inwoners van Vlaanderen kunnen van de ophaling aan huis van asbesthoudend en asbestverdacht materiaal, met container, gebruik maken. Je kan op de website van Ovam nagaan wie de projecten beheert of organiseert. De gemeente zelf of de intercommunale. Deze steun is sowieso voorzien tot het voorjaar 2026. Verpak de materialen dubbel, gebruik een asbeststicker en bescherming zoals een PFF3 gezichtsmasker, latex handschoenen en een Tyvec pak. Laat u asbest liever door een aannemer wegnemen? Let er dan op dat de betrokken werknemers het

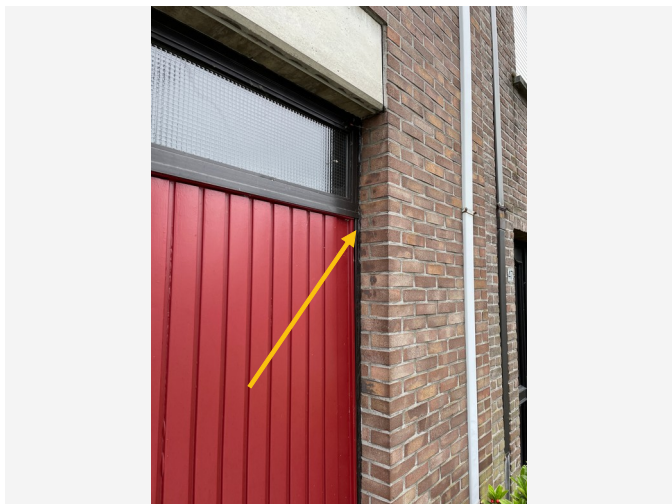
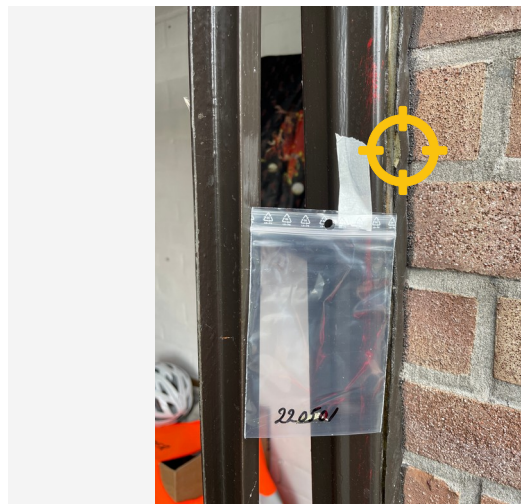
Het asbestmateriaal valt onder de mijlpaal van 2040.

Eindbeoordeling materiaalrisico	Zeer laag materiaalrisico en/of zeer lage kans op vezelvrijgave
---------------------------------	---

Gebondenheid	Categorie 1: hechtgebonden in oorsprong
Asbestsoort (vezeltype)	Alleen chrysotiel
Asbestconcentratie	Laag (< 50%)
Afschermingsgraad van het gehele materiaal	Geheel of deels vrij aan de buitenlucht
Toestand van het materiaal	Onbeschadigd, niet verweerd

#	Type	Referentie	Resultaat
5.1	Puntmonster	220501	Chrysotiel

Beschrijving	Stopverf/Mastiek aan de ramen en deuren
Omgeving	Buiten
Primaire drager	Wandopening verticaal (raam, deur, ...)
Asbestmateriaal	In-situ afwerkingslagen - Pasta, stopverf, voegsel, stopsel, vulsel, mastiek, kitten, ...
Bindmiddel van asbestmateriaal	Kitten, mastiek, pasta

Zorgvuldig beheren

- Zorg voor een veilig beheer. Vermijd het beschadigen van het asbestmateriaal. Controleer de toestand jaarlijks op wijzigingen.
- Verwijder dit asbestmateriaal zo snel mogelijk. Volg de toestand goed op.

- Eenvoudige handelingen: mag via doe-het-zelf of door werknemer(s) met opleidingsattest eenvoudige handelingen
U mag tot 200 kg storten per jaar in het stedelijk/gemeentelijk containerpark. Verpak de materialen dubbel, gebruik een asbeststicker en bescherming zoals een PFF3 gezichtsmasker, latex handschoenen en een Tyvec pak. U doet best beroep op een professional als u niet de juiste materialen of kennis beschikt, ...of ... laat u asbest liever door een aannemer wegnemen? Let er dan op dat de betrokken werknemers het jaarlijkse opleidingsattest 'eenvoudige handelingen' op zak hebben. Bedrijven die werknemers hebben met de 8 uur durende opleiding OPLEIDING ASBEST EENVOUDIGE HANDELINGEN. Dit is een certificaat asbest. Deze opleiding richt zich tot de personen die asbest of asbesthoudend materiaal verwijderen. Specifiek via de techniek van de eenvoudige handelingen waarbij het risico op vrijkomen van asbest erg beperkt is. De cursus asbest eenvoudige handelingen verschaft de werknemers de nodige kennis en vaardigheden inzake preventie en veiligheid.

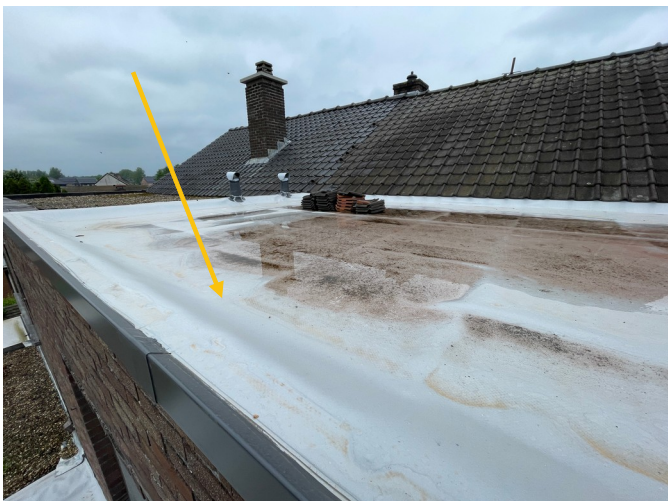
Fiche 6: Onderlagen Vernieuwd plat dak aan hoofdgebouw

De bovenste laag is in vele gevallen nooit de enige laag. Aangezien er zonder destructief onderzoek geen onderlagen kunnen onderzocht worden, moet er een advies worden gegeven om voorzichtig te zijn bij het eventueel verwijderen van "momenteel" niet visueel zichtbare asbest-toepassingen. Onderlagen maken evenveel kans om asbesthoudende te zijn dan de bovenste laag.

Identificatiemethode	Redelijk vermoeden
Primaire drager	Plat dak
(Asbest)materiaal	Dak- en gevelbekleding - Roofing
Bindmiddel	Bitumen (roofing, teer, asfalt)
Gebondenheid bindmiddel	Hecht

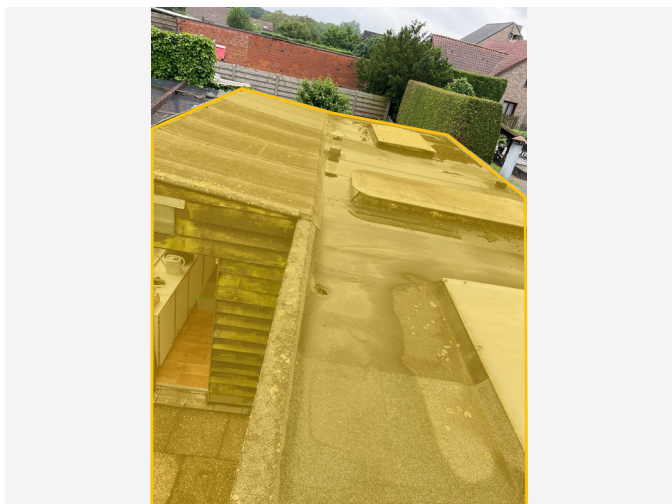
De bovenste laag roofing is in vele gevallen nooit de enige laag. Aangezien er zonder destructief onderzoek geen onderlagen kunnen onderzocht worden, moet er een advies worden gegeven om voorzichtig te zijn bij het eventueel verwijderen van "momenteel" niet visueel zichtbare asbest-toepassingen. Onderlagen maken evenveel kans om asbesthoudende te zijn dan de bovenste laag.

Identificatiemethode	Redelijk vermoeden
Primaire drager	Plat dak
(Asbest)materiaal	Dak- en gevelbekleding - Roofing
Bindmiddel	Bitumen (roofing, teer, asfalt)
Gebondenheid bindmiddel	Hecht

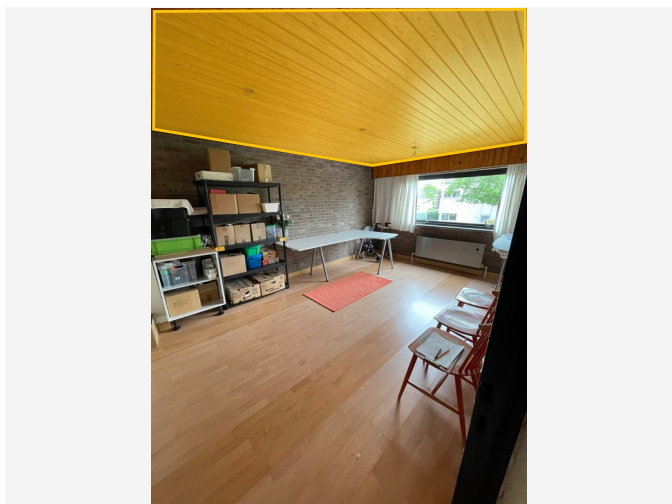
Er is geen asbest aangetroffen in de plafonds aangezien alle andere plafonds uit holle vloerplaten bestaan.

Identificatiemethode	Inspectie van de originele laag (als er een is) is onmogelijk zonder destructief onderzoek van het valse palfond.
----------------------	---

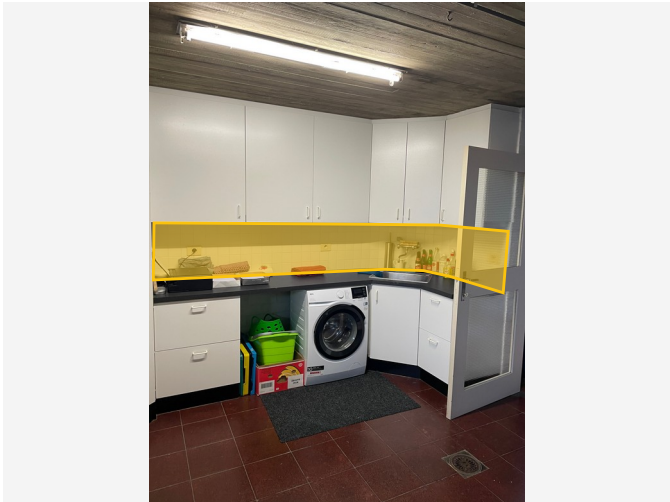
Fiche 9: Smeerlaag achter (faience) Tegels in garage wasplaats

Achter (faience)-tegels kan er soms asbesthoudende cement of lijm aangetroffen worden. Aangezien destructief onderzoek niet wordt uitgevoerd kan er alleen een licht vermoeden worden geuit. Wees alert bij verwijdering of beschadiging van de tegels.

Identificatiemethode	Inspectie van de originele smeerlaag is onmogelijk zonder destructief onderzoek.
Primaire drager	Binnenwand
(Asbest)materiaal	In-situ afwerkingslagen - Smeerlaag
Bindmiddel	Lijm
Gebondenheid bindmiddel	Hecht

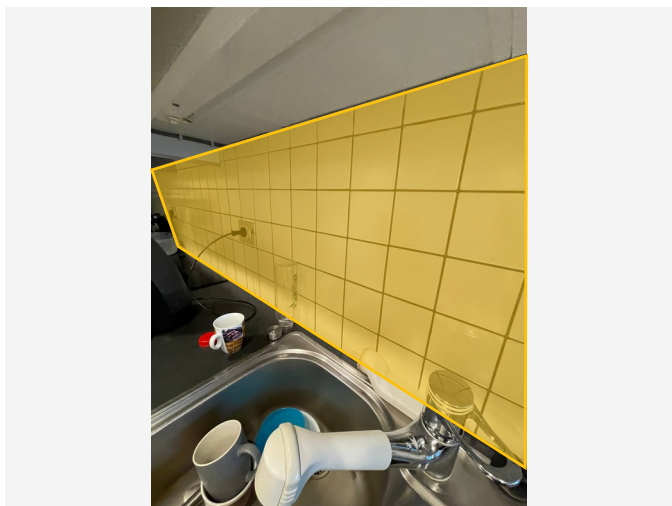
Achter (faience)-tegels kan er soms asbesthoudende cement of lijm aangetroffen worden. Aangezien destructief onderzoek niet wordt uitgevoerd kan er alleen een licht vermoeden worden geuit. Wees alert bij verwijdering of beschadiging van de tegels.

Identificatiemethode	Inspectie van de originele smeerlaag is onmogelijk zonder destructief onderzoek.
Primaire drager	Binnenwand
(Asbest)materiaal	In-situ afwerkingslagen - Smeerlaag
Bindmiddel	Lijm
Gebondenheid bindmiddel	Hecht

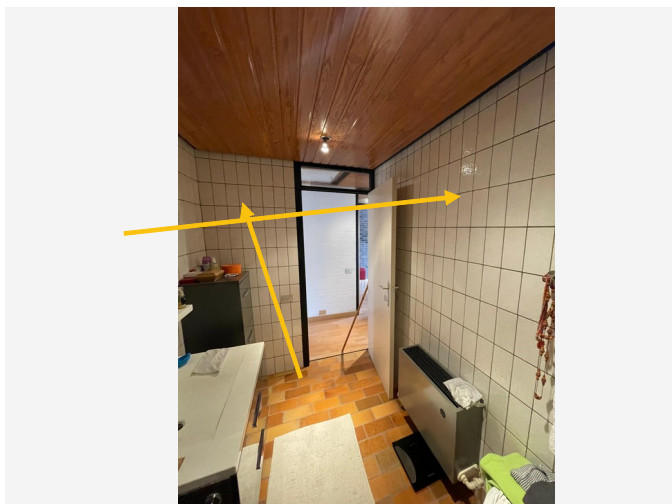
Achter (faience)-tegels kan er soms asbesthoudende cement of lijm aangetroffen worden. Aangezien destructief onderzoek niet wordt uitgevoerd kan er alleen een licht vermoeden worden geuit. Wees alert bij verwijdering of beschadiging van de tegels.

Identificatiemethode	Inspectie van de originele smeerlaag is onmogelijk zonder destructief onderzoek.
Primaire drager	Binnenwand
(Asbest)materiaal	In-situ afwerkingslagen - Smeerlaag
Bindmiddel	Lijm
Gebondenheid bindmiddel	Hecht

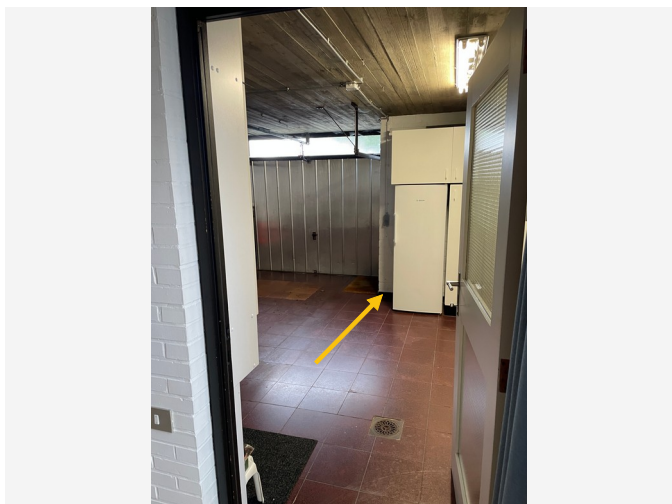
Achter plinten kan er soms asbesthoudende cement of lijm aangetroffen worden. Aangezien destructief onderzoek niet wordt uitgevoerd kan er alleen een licht vermoeden worden geuit. Wees alert bij verwijdering of beschadiging van de tegels.

Identificatiemethode	Inspectie van de originele smeerlaag is onmogelijk zonder destructief onderzoek.
Primaire drager	Binnenwand
(Asbest)materiaal	In-situ afwerkingslagen - Smeerlaag
Bindmiddel	Lijm
Gebondenheid bindmiddel	Hecht

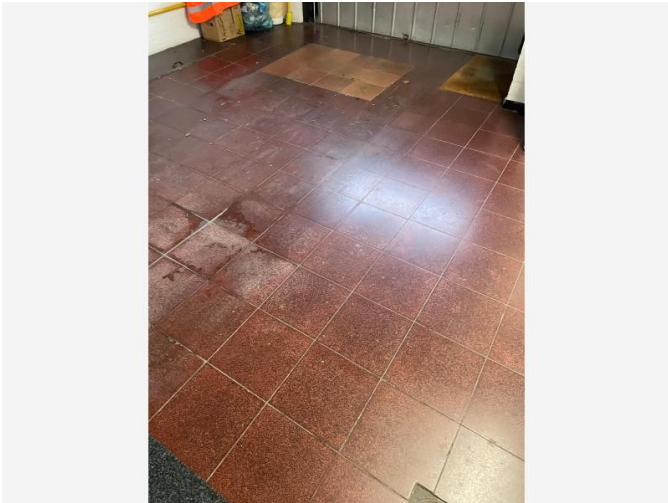
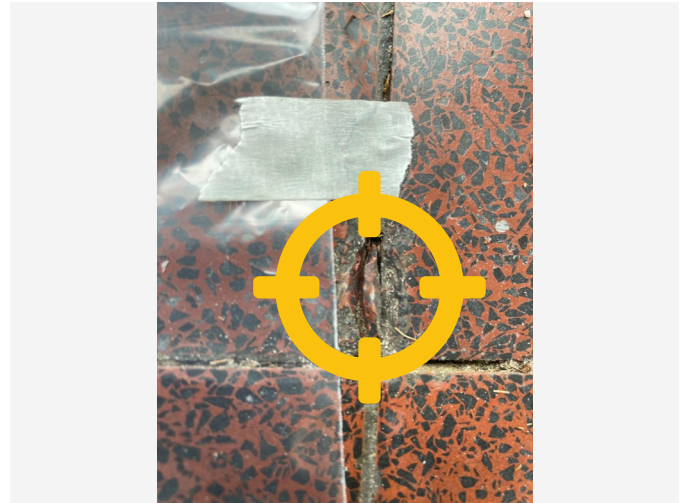
Fiche 13: Tegel garage

Geen asbest

#	Type	Referentie	Resultaat
13.1	Puntmonster	220503	Geen asbest

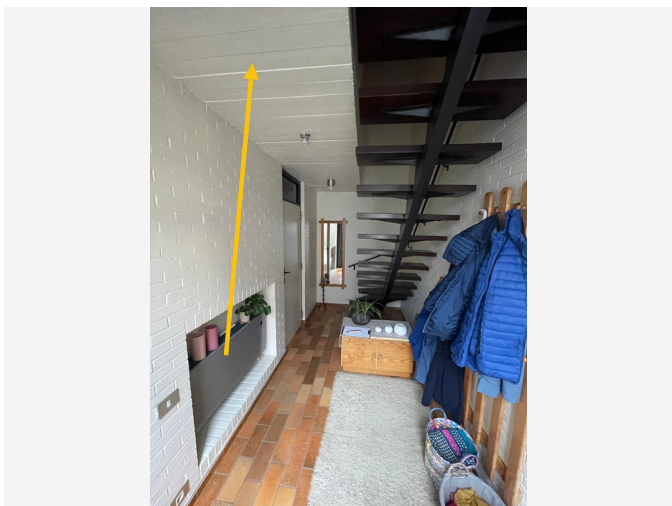
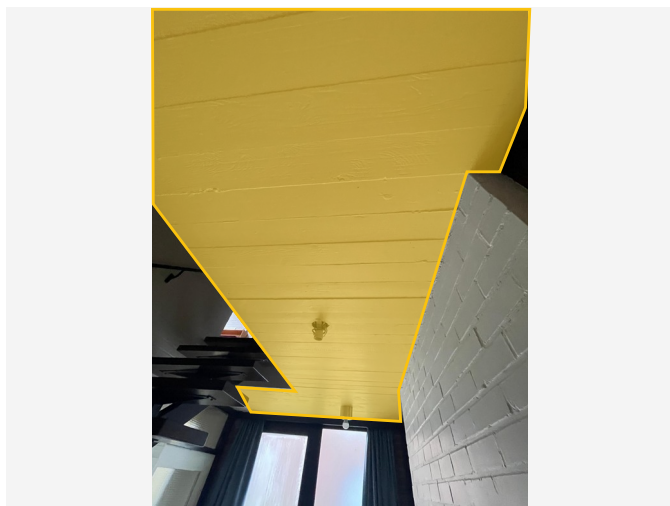
Geen asbest

Beschrijving	Betonnen Plafonds (holle vloerplaten)
Omgeving	Binnen
Primaire drager	Plafond
Identificatiemethode	Vaststelling zonder monsternamen
Destructieve handeling voor identificatie	Nee

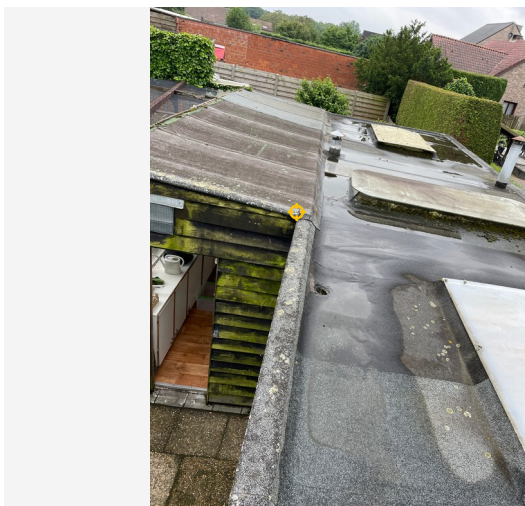
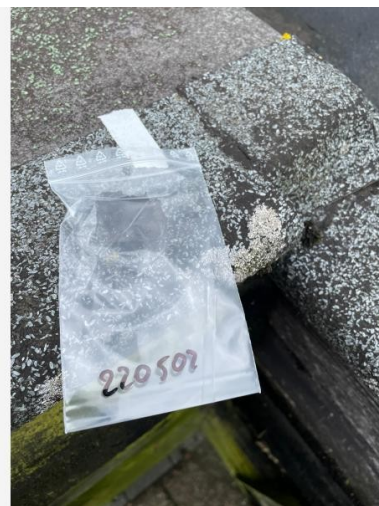
Geen asbest

#	Type	Referentie	Resultaat
15.1	Puntmonster	220502	Geen asbest

Beschrijving	Roofing Bemonsterd vogelverblijf
Omgeving	Buiten
Primaire drager	Plat dak
Bindmiddel van materiaal	Bitumen (roofing, teer, asfalt)

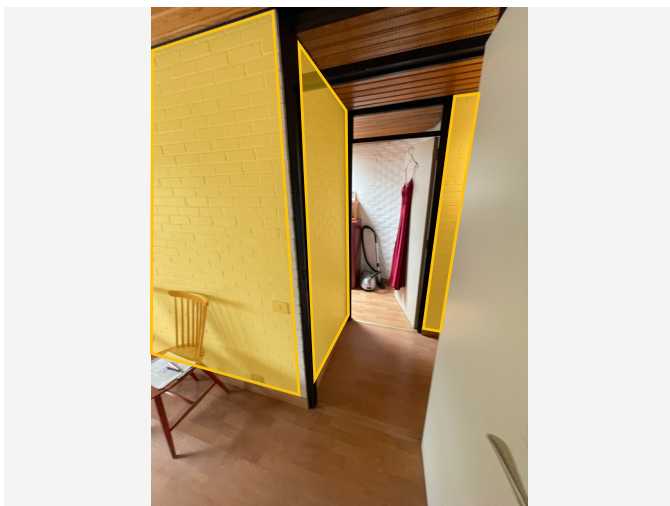
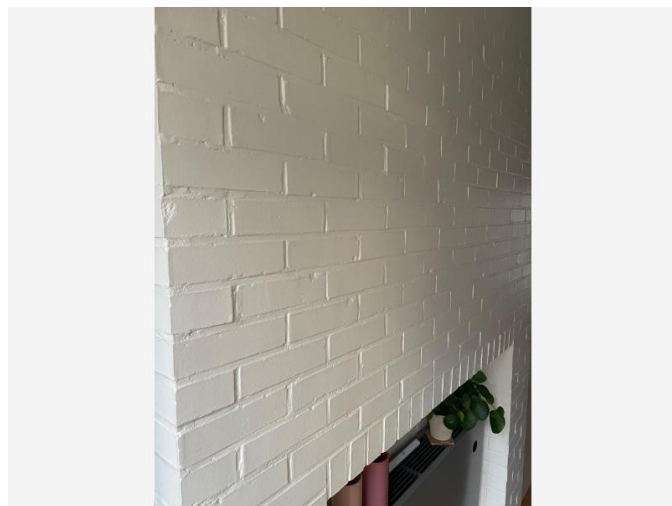
Geen asbest

Beschrijving	Stenen binnenwanden/Muren zonder pleister
Omgeving	Binnen
Primaire drager	Binnenwand
Identificatiemethode	Vaststelling zonder monsternamen
Destructieve handeling voor identificatie	Nee

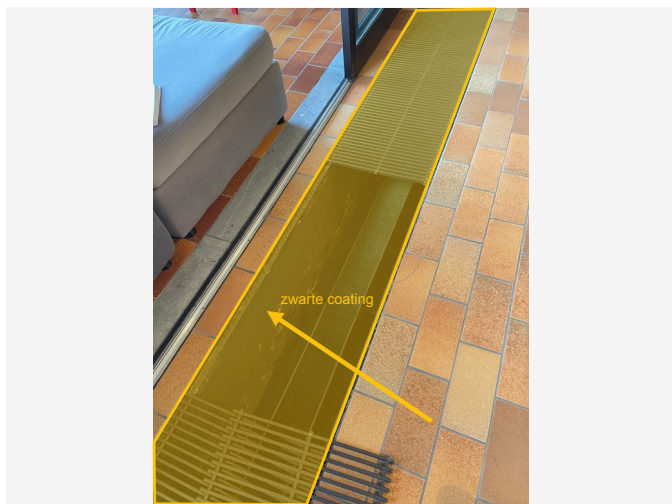
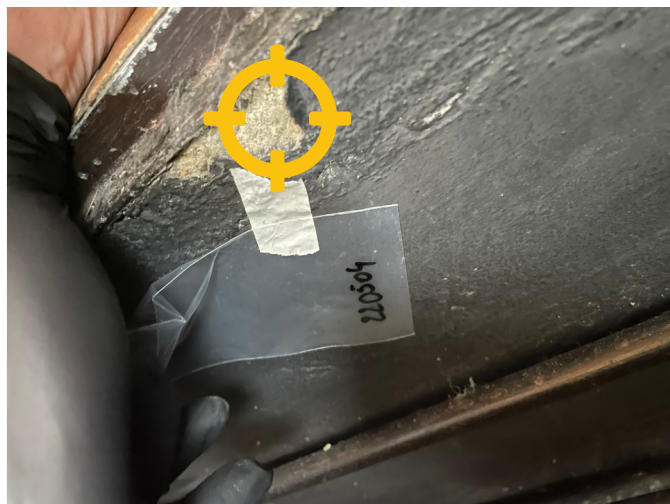
Geen asbest

#	Type	Referentie	Resultaat
17.1	Puntmonster	220504	Geen asbest

Beschrijving	Coating met roofingkleur in concevtorputten
Omgeving	Binnen
Primaire drager	HVAC infrastructuur en uitrusting
Bindmiddel van materiaal	Bitumen (roofing, teer, asfalt)
