# Asbestinventarisatetest

Maasfortbaan 154, 2500 Lier

Attestnummer : 20241217-000109.000

Uitgegeven op : 17.12.2024

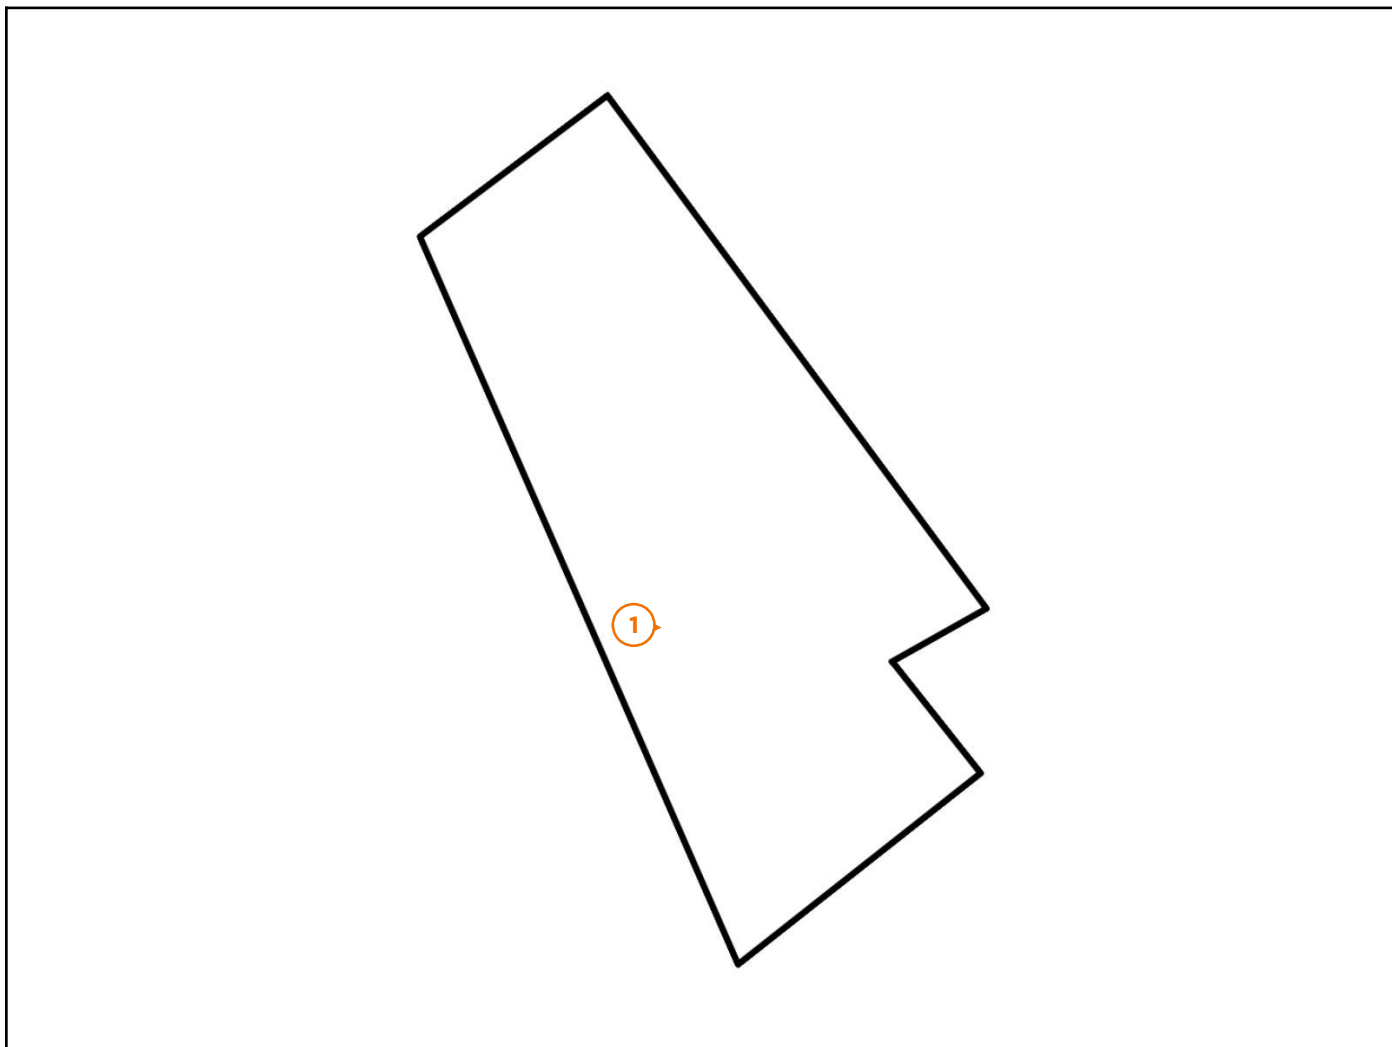
## Plan 1.8: Hoofdgebouw plan

Beschrijving	Type	Actie
1. Asbeste schoorsteenpijp	Asbestmateriaal	<a href="#">Verwijderen</a>

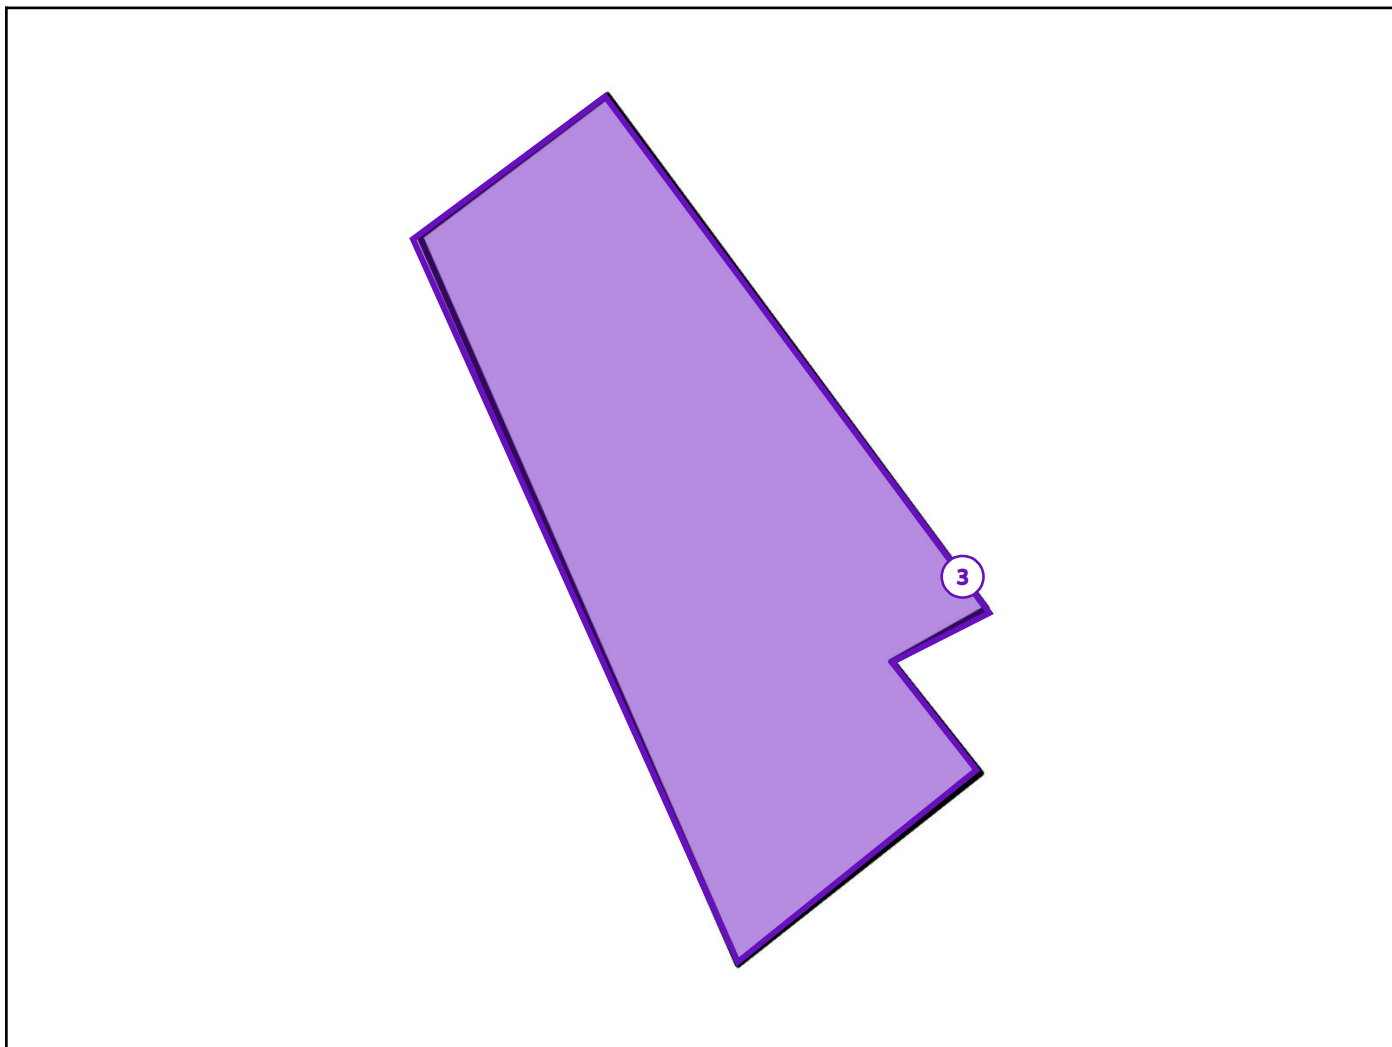
## Plan 1.11: Hoofdgebouw plan

Beschrijving	Type	Actie
3. Onderdak	Beperking	-

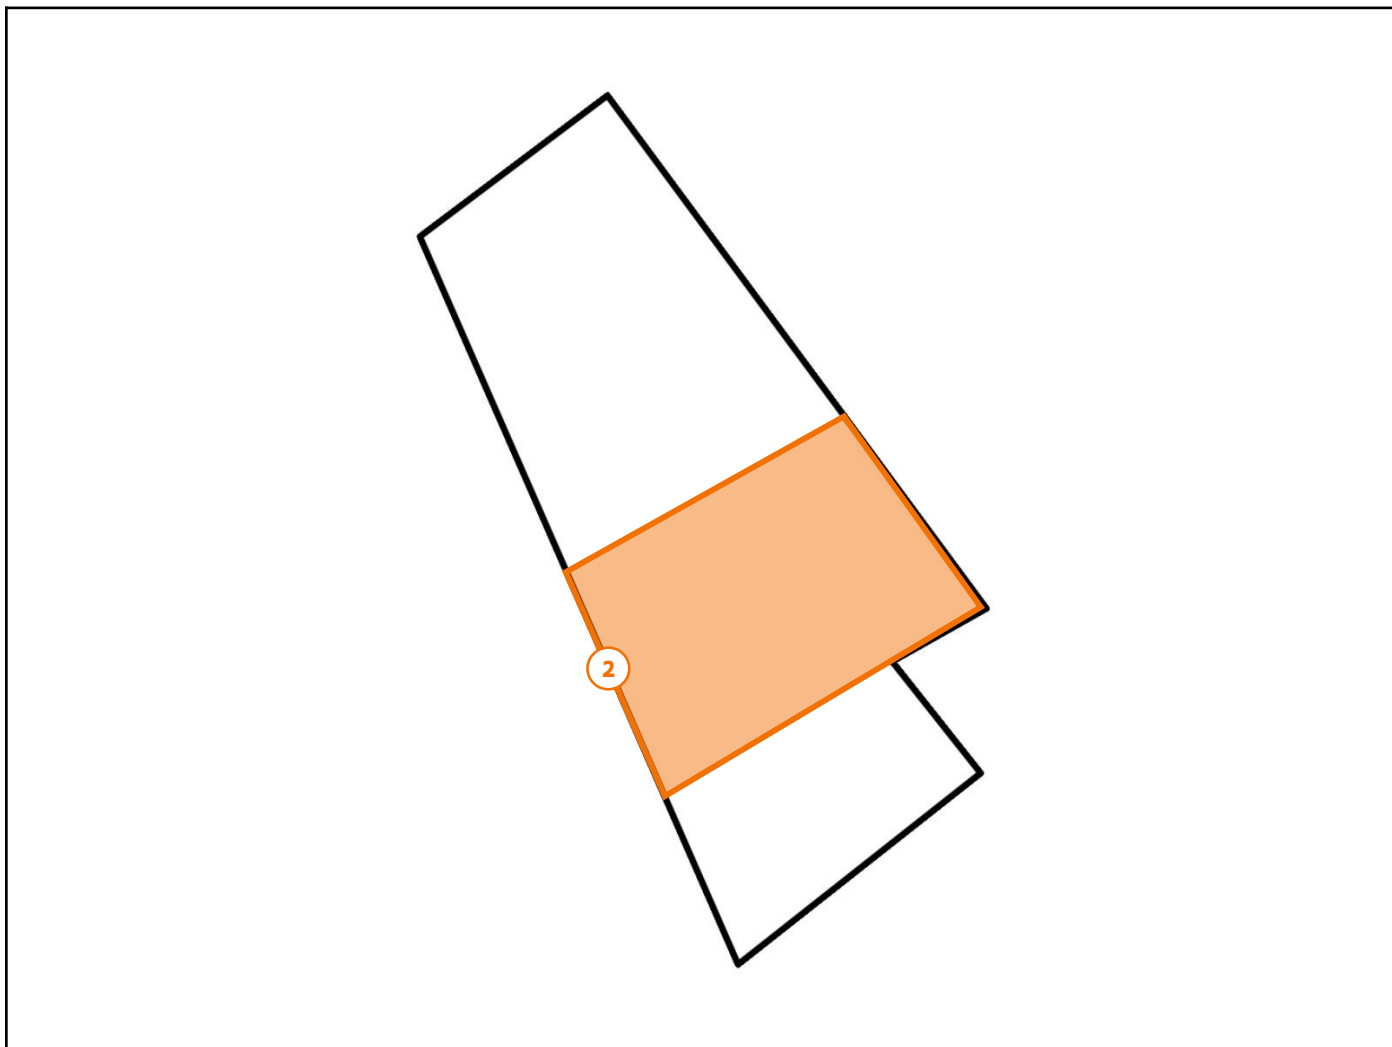
## Plan 1.12: Hoofdgebouw plan

Beschrijving	Type	Actie
2. Roofing	Asbestmateriaal	<a href="#">Verwijderen</a>

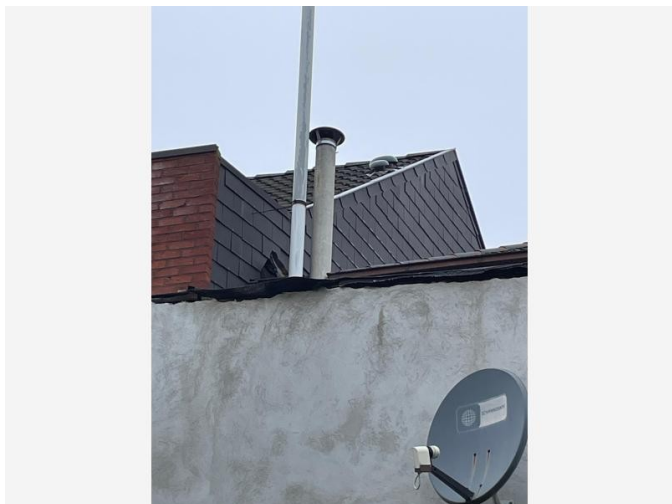
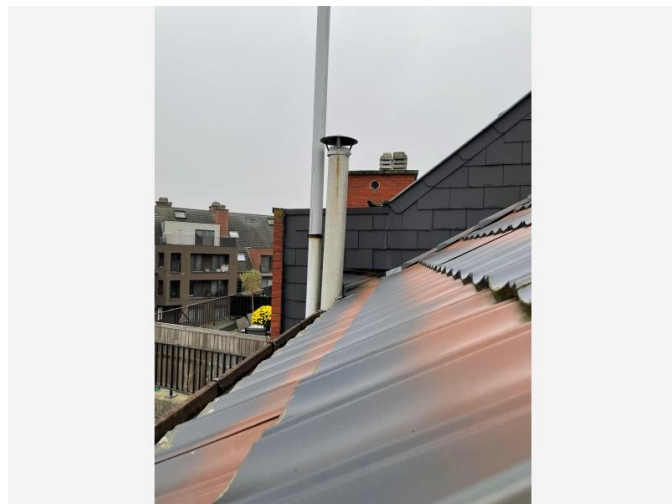
Het asbestmateriaal valt onder de mijlpaal van 2040.

Eindbeoordeling materiaalrisico	Verhoogd materiaalrisico en/of verhoogde kans op vezelvrijgave
---------------------------------	--

Gebondenheid	Categorie 1: hechtgebonden in oorsprong
Asbestsoort (vezeltype)	Crocidoliet aanwezig
Asbestconcentratie	Laag (< 50%)
Afschermingsgraad van het gehele materiaal	Geheel of deels vrij aan de buitenlucht
Toestand van het materiaal	Matig beschadigd, matig verweerd

Beschrijving	Asbeste schoorsteenpijp
Omgeving	Buiten
Primaire drager	HVAC infrastructuur en uitrusting
Asbestmateriaal	Buis, koker, leiding, pijp, doorvoer
Bindmiddel van asbestmateriaal	Cement
Gebondenheid op basis van bindmiddel	Hecht
Hoeveelheid (lengte - omtrek - dikte - aantal)	<ul style="list-style-type: none"><li>• 8,00 m - 60,00 cm - 1,00 cm - 1 stuk</li></ul>
Totaal volume	0,048 m <sup>3</sup>
Eenvoudig bereikbaar	Ja
Bevestigingswijze	<ul style="list-style-type: none"><li>• Los (al dan niet bedekt)</li><li>• Geklemd</li><li>• Verlijmd, ingegoten, versmeerd</li></ul>
Identificatiemethode	Vaststelling zonder monsternamen
Destructieve handeling voor identificatie	Nee
Opmerking	Hoeveelheden zijn bij benadering en kunnen gebruikt worden ter berekening van verwijderingskosten

Verwijderen

- Zorg voor een veilig beheer. Vermijd het beschadigen van het asbestmateriaal. Controleer de toestand jaarlijks op wijzigingen.
- Zorg voor een veilig beheer en verwijder dit asbestmateriaal wanneer het bij werken eenvoudig bereikbaar wordt. Controleer de toestand jaarlijks op wijzigingen.

- Eenvoudige handelingen: mag via doe-het-zelf of door werknemer(s) met opleidingsattest eenvoudige handelingen  
Wanneer de pijp los zit kan men deze verwijderen zonder te breken of te beschadigen.
- Eenvoudige handelingen: enkel door erkend asbestverwijderaar  
Wanneer de buis verlijmd is, moet deze verwijderd worden door erkend verwijderaar om zodoende alle resten mee te nemen.

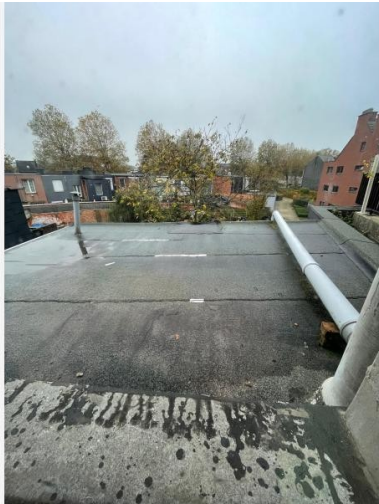
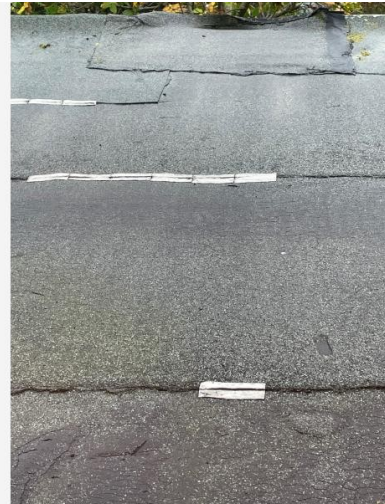
Het asbestmateriaal valt onder de mijlpaal van 2040.

Eindbeoordeling materiaalrisico	Verhoogd materiaalrisico en/of verhoogde kans op vezelvrijgave
---------------------------------	--

Gebondenheid	Categorie 1: hechtgebonden in oorsprong
Asbestsoort (vezeltype)	Crocidoliet aanwezig
Asbestconcentratie	Laag (< 50%)
Afschermingsgraad van het gehele materiaal	Geheel of deels vrij aan de buitenlucht
Toestand van het materiaal	Matig beschadigd, matig verweerd

Beschrijving	Roofing
Omgeving	Buiten
Primaire drager	Plat dak
Asbestmateriaal	Dak- en gevelbekleding - Roofing
Bindmiddel van asbestmateriaal	Bitumen (roofing, teer, asfalt)
Gebondenheid op basis van bindmiddel	Hecht
Hoeveelheid (oppervlakte - aantal)	<ul style="list-style-type: none"><li>• 30,00 m<sup>2</sup> - 1 stuk</li></ul>
Totale oppervlakte	30,00 m <sup>2</sup>
Eenvoudig bereikbaar	Ja
Bevestigingswijze	<ul style="list-style-type: none"><li>• Verlijmd, ingegoten, versmeerd</li></ul>
Identificatiemethode	Vaststelling zonder monstername Motivatie: Groot risico op structurele gevolgschade (lekschade, werking installatie,...)
Destructieve handeling voor identificatie	Nee

**Verwijderen**

- Zorg voor een veilig beheer. Vermijd het beschadigen van het asbestmateriaal. Controleer de toestand jaarlijks op wijzigingen.
- Zorg voor een veilig beheer en verwijder dit asbestmateriaal wanneer het bij werken eenvoudig bereikbaar wordt. Controleer de toestand jaarlijks op wijzigingen.

- Eenvoudige handelingen: enkel door erkend asbestverwijderaar  
Erkend verwijderaar, zodat zeker alle restanten ook worden verwijderd.

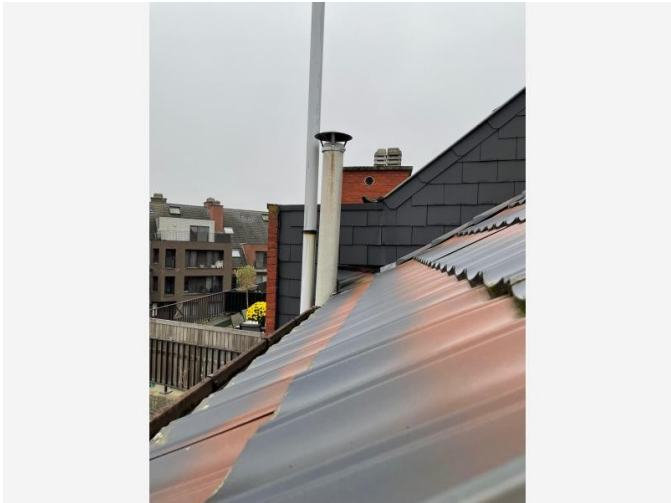
Situeringfoto

**Reden:** Er is geen volledige risicobeoordeling mogelijk

**Uitleg van de asbestdeskundige:** Langs binnen is er geen mogelijkheid om het onderdak te inspecteren.

Da dakbedekking ligt volledig vast, is bevestigd met nagels/schroeven.

Dus onmogelijk te inspecteren.

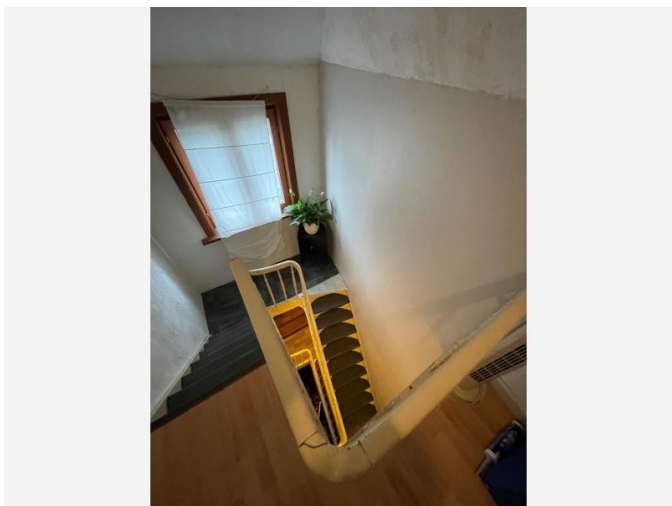
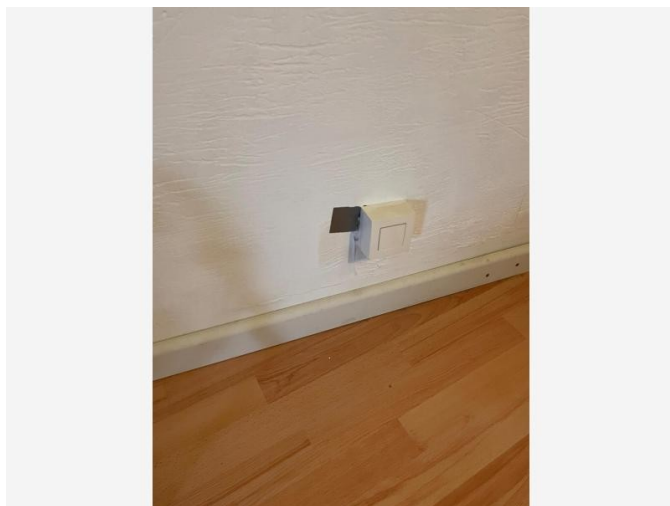
## Fiche 4: Gyproc plaat muur bovenverdieping

Geen asbest

#	Type	Referentie	Resultaat
4.1	Puntmonster	plaat muur bovenverdieping	Geen asbest

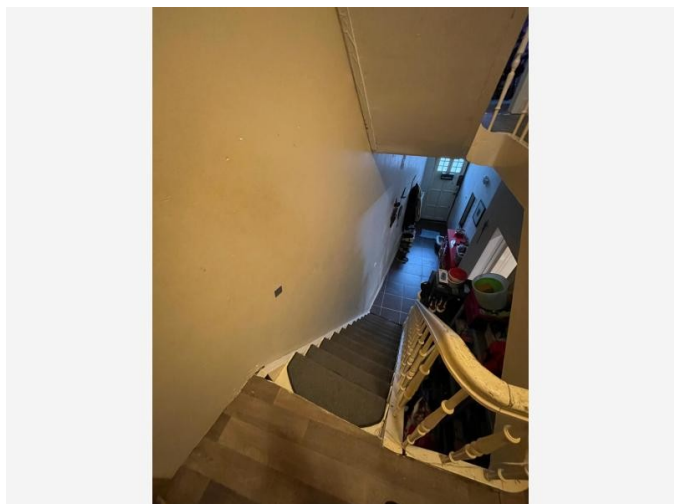
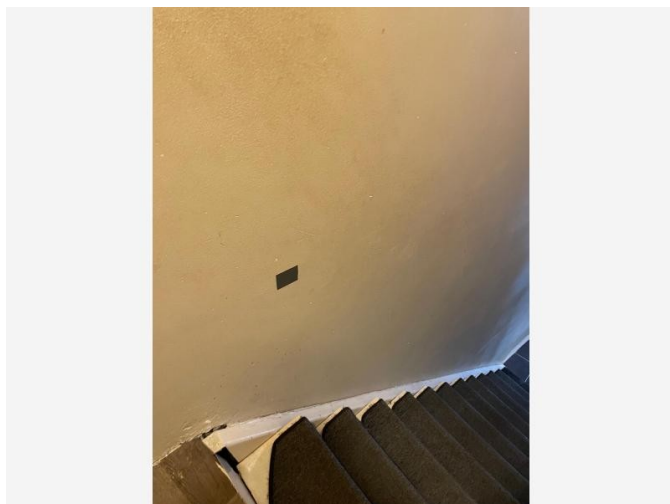
## Fiche 5: Pleister muur

Geen asbest

#	Type	Referentie	Resultaat
5.1	Mengmonster	Pleister muur	Geen asbest

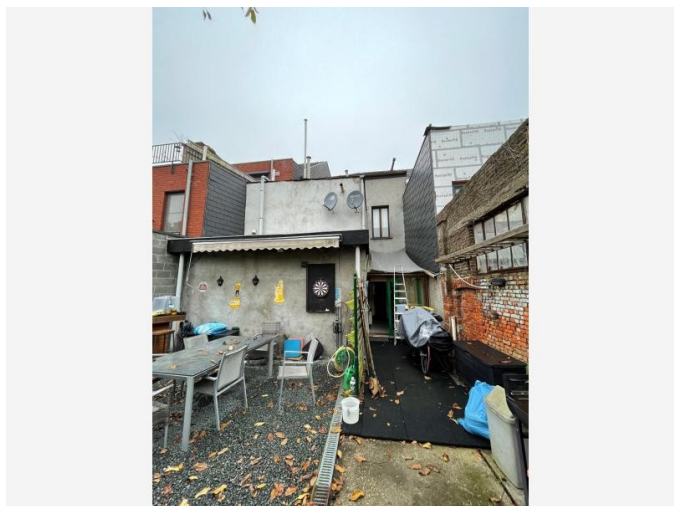
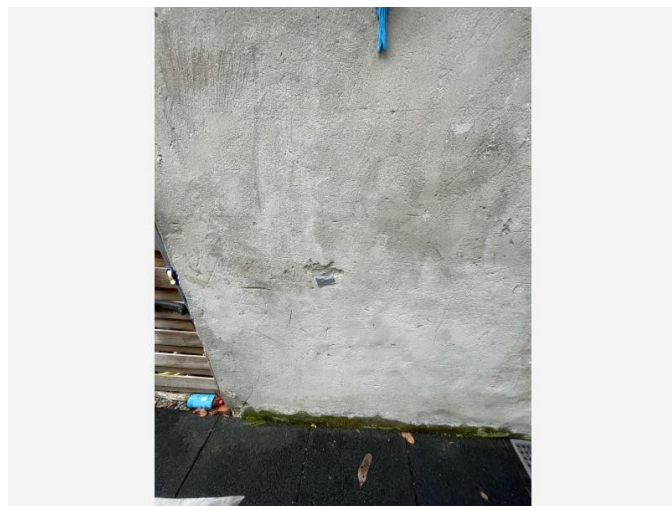
## Fiche 6: Cementering buitenschil

Geen asbest

#	Type	Referentie	Resultaat
6.1	Puntmonster	Cementering buitenschil	Geen asbest

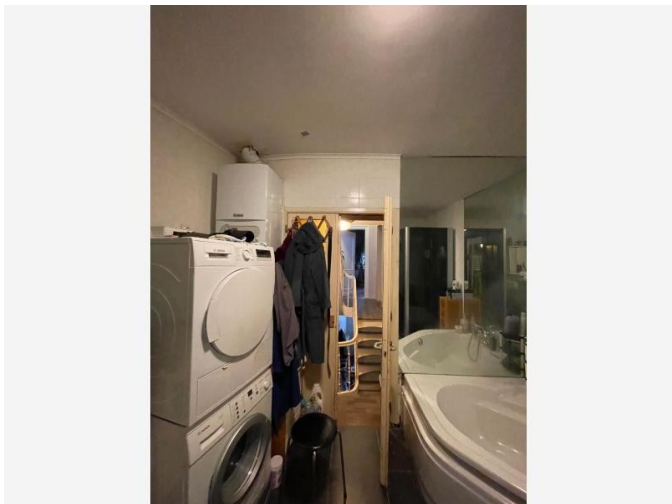
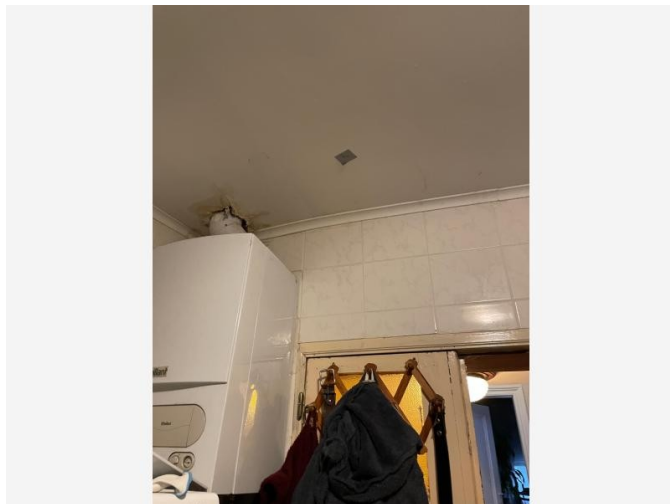
Geen asbest

#	Type	Referentie	Resultaat
7.1	Mengmonster	Plaat plafond	Geen asbest
