Asbestinventarisatetest

Zilderij 16, 2450 Meerhout

Attestnummer : 20240808-000174.000

Niet-asbestveilig

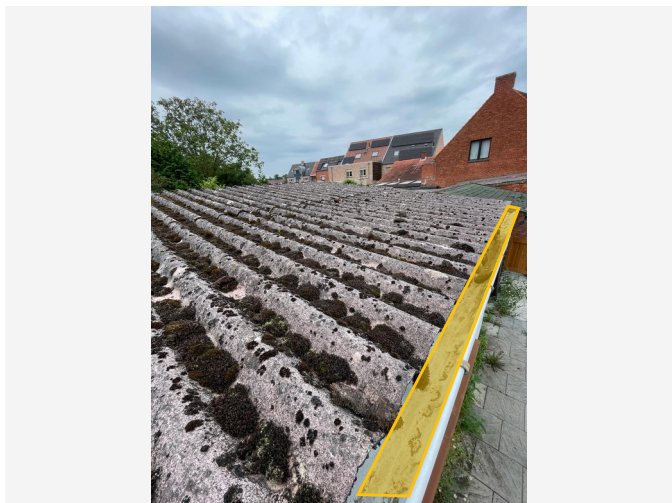
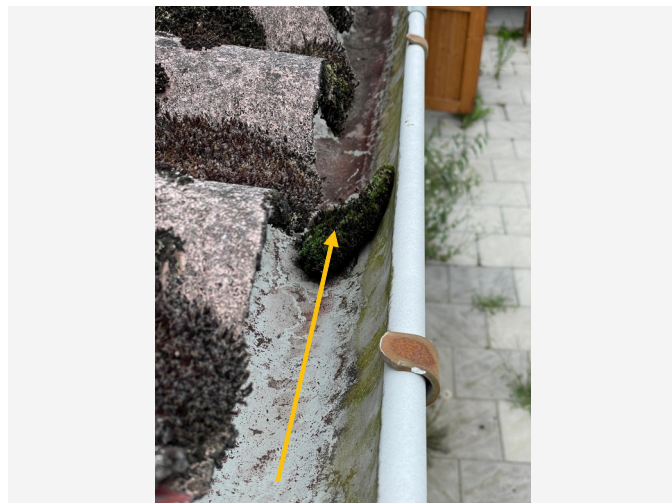
Fiche 1: Mogelijk slib in de dakgoot/waterput Afkomstig van golfplaten/leien.

Het asbestmateriaal valt onder de mijlpaal van 2040.

- Verwijder het asbestafval.
- Zorg voor een veilig beheer. Vermijd het beschadigen van het asbestmateriaal. Controleer de toestand jaarlijks op wijzigingen.

- Eenvoudige handelingen: enkel door erkend asbestverwijderaar
Het is lastig te bepalen hoe hoog de eventuele concentraties in het sediment zijn, u kan daarom overwegen dit door een professional te laten verwijderen.

U wordt aangeraden om een eventuele regenwaterput niet meer te gebruiken.

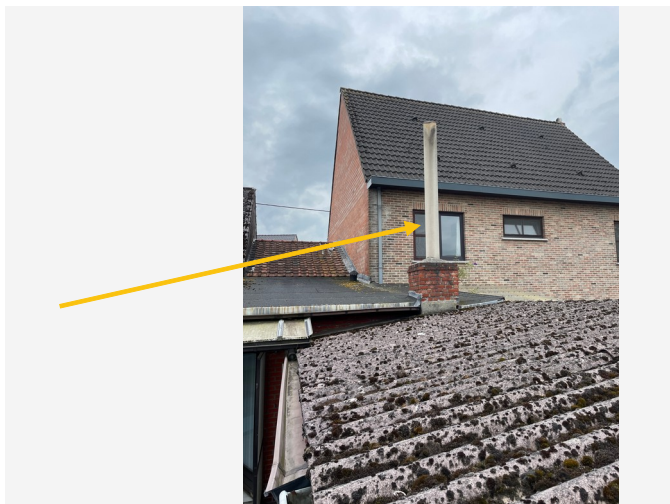
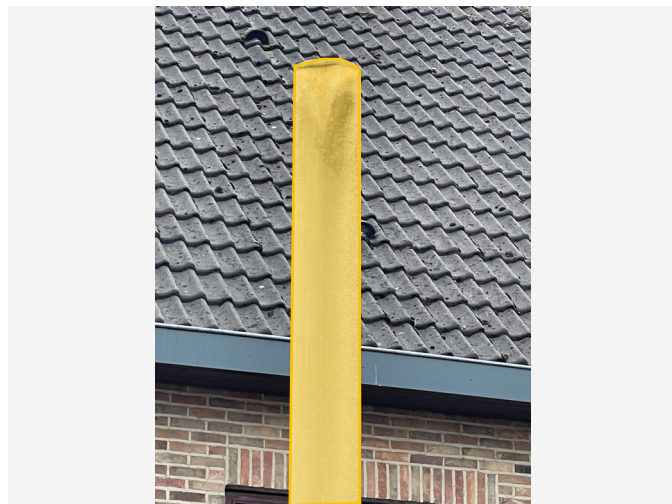
Eindbeoordeling materiaalisico	Verhoogd materiaalisico en/of verhoogde kans op vezelvrijgave
Opmerking	De asbestcementen toepassing is langs de buitenkant 'matig beschadigd, matig verweerd' (want vasthechting van (korst)mos of vegetatie). Bij 'toestand van het materiaal' dient de toestand van het meest

Beschrijving	rookgaskanaal cement
Omgeving	Grenst aan binnen- en buitenlucht
Primaire drager	HVAC infrastructuur en uitrusting
Asbestmateriaal	Rookgaskanaal
Bindmiddel van asbestmateriaal	Cement
Gebondenheid op basis van bindmiddel	Hecht
Hoeveelheid (lengte - omtrek - dikte - aantal)	<ul style="list-style-type: none">• 6,00 m - 60,00 cm - 1,50 cm - 1 stuk
Totaal volume	0,054 m ³
Eenvoudig bereikbaar	Ja
Bevestigingswijze	<ul style="list-style-type: none">• Verlijmd, ingegoten, versmeerd
Identificatiemethode	Vaststelling zonder monsternamen
Destructieve handeling voor identificatie	Nee
Opmerking	De lengte van het rookgaskanaal wordt meestal niet enkel bepaald door de zichtbare delen. Een rookgaskanaal gaat in de meeste gevallen verder. Soms tot aan de opwekker van de verwarming via een koker/schacht. De vermoedelijke niet zichtbare lengte is mee opgenomen in dit attest.

- Verwijder dit asbestmateriaal zo snel mogelijk. Volg de toestand goed op.

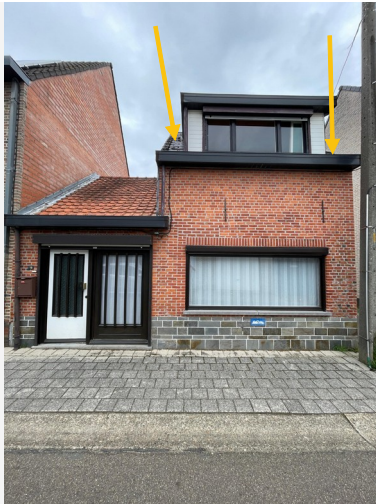
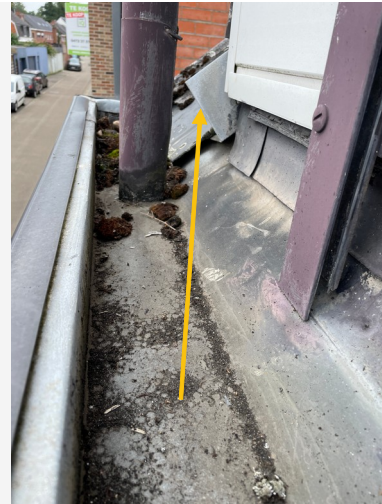
Eindbeoordeling materiaalrisico	Verhoogd materiaalrisico en/of verhoogde kans op vezelvrijgave
Opmerking	De asbestcementen toepassing is langs de buitenkant 'matig beschadigd, matig verweerd' (want vasthechting van (korst)mos of vegetatie).

Beschrijving	Asbestleien dak aan buitenkant
Omgeving	Buiten
Primaire drager	Schuin dak
Asbestmateriaal	Dak- en gevelbekleding - Lei, shingle
Bindmiddel van asbestmateriaal	Cement
Gebondenheid op basis van bindmiddel	Hecht
Hoeveelheid (oppervlakte - aantal)	<ul style="list-style-type: none">• 20,00 m² - 1 stuk
Totale oppervlakte	20,00 m ²
Eenvoudig bereikbaar	Ja
Bevestigingswijze	<ul style="list-style-type: none">• Genageld, geniet
Identificatiemethode	Vaststelling zonder monstername
Destructieve handeling voor identificatie	Nee
Opmerking	De vermelde oppervlaktes, diktes en volumes betreffen een beredeneerde schatting. Er worden geen rechten verleend aan deze oppervlaktes/diktes/volumes.

- Zorg voor een veilig beheer. Vermijd het beschadigen van het asbestmateriaal. Controleer de toestand jaarlijks op wijzigingen.
- Verwijder dit asbestmateriaal zo snel mogelijk. Volg de toestand goed op.
- Hemelwater dat afspoelt van asbestcement daken of gevels kan asbestdeeltjes bevatten. Gebruik het enkel voor gesloten circuits (bv. spoelen toiletten). Reinig na het vervangen van het dak of de gevel de dakgoten en regenwaterput of -ton om asbesthoudend sediment of slib te verwijderen

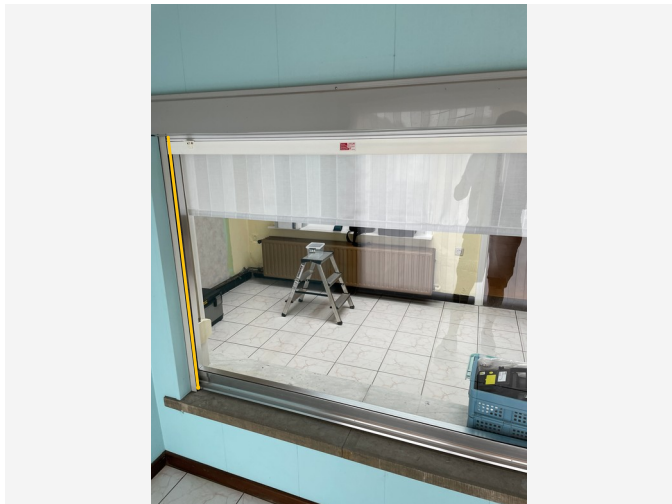
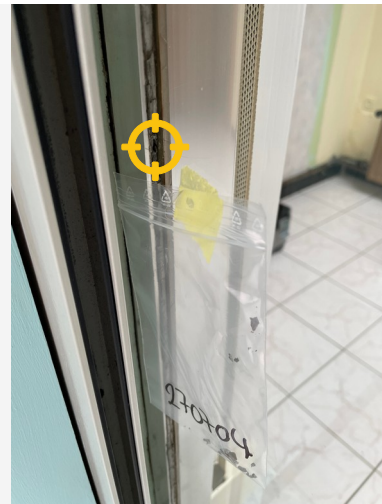
Eindbeoordeling materiaalrisico	Verhoogd materiaalrisico en/of verhoogde kans op vezelvrijgave
---------------------------------	--

#	Type	Referentie	Resultaat
5.1	Puntmonster	270704	Chrysotiel

Beschrijving	Stopverf/Mastiek aan de Alu raam
Omgeving	Buiten
Primaire drager	Wandopening verticaal (raam, deur, ...)
Asbestmateriaal	In-situ afwerkingslagen - Pasta, stopverf, voegsel, stopsel, vulsel, mastiek, katten, ...
Bindmiddel van asbestmateriaal	Kitten, mastiek, pasta
Gebondenheid op basis van bindmiddel	Hecht
Hoeveelheid (gewicht - aantal)	<ul style="list-style-type: none">• 0,50 kg - 1 stuk
Totaal gewicht	0,50 kg
Eenvoudig bereikbaar	Ja
Bevestigingswijze	<ul style="list-style-type: none">• Verlijmd, ingegoten, versmeerd
Identificatiemethode	Vaststelling met monstername
Destructieve handeling voor identificatie	Nee
Opmerking	<p>Het gewicht van de mastiek is bijzonder moeilijk te bepalen vandaar een schatting.</p> <p>Er worden geen rechten verleend aan de schatting van dit gewicht.</p>

- Zorg voor een veilig beheer. Vermijd het beschadigen van het asbestmateriaal. Controleer de toestand jaarlijks op wijzigingen.
- Verwijder dit asbestmateriaal zo snel mogelijk. Volg de toestand goed op.

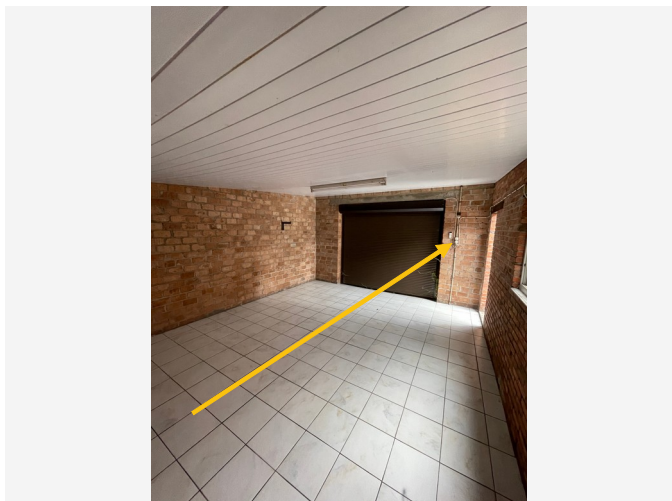
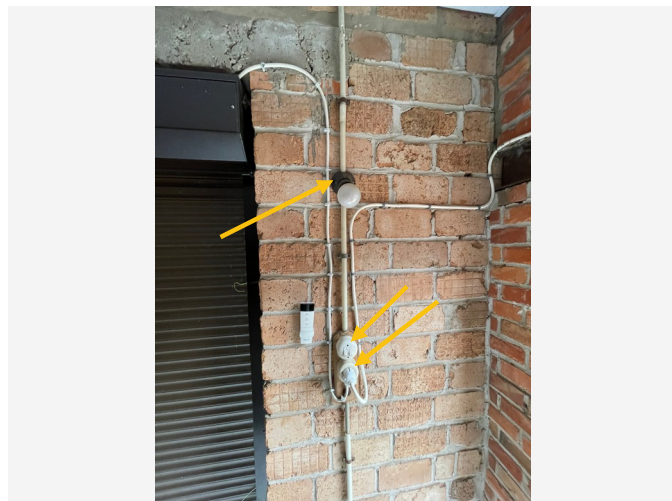
Fiche 7: Bakelieten schakelaars/stopcontacten/sockets binnen

Beschrijving	Bakelieten schakelaars/stopcontacten/sockets binnen
Omgeving	Binnen
Primaire drager	Communicatie en elektrische infrastructuur en uitrusting
Asbestmateriaal	Plaat, paneel, tablet - Type Bakeliet
Bindmiddel van asbestmateriaal	Kunststof of -hars
Gebondenheid op basis van bindmiddel	Hecht
Hoeveelheid (oppervlakte - dikte - aantal)	• 0,10 m ² - 5,00 cm - 1 stuk
Totaal volume	0,005 m ³
Eenvoudig bereikbaar	Ja
Bevestigingswijze	• Geschroefd
Identificatiemethode	Vaststelling zonder monsternamen
Destructieve handeling voor identificatie	Nee
Opmerking	De vermelde oppervlaktes, diktes en volumes betreffen een beredeneerde schatting. Er worden geen rechten verleend aan deze oppervlaktes/diktes/volumes.

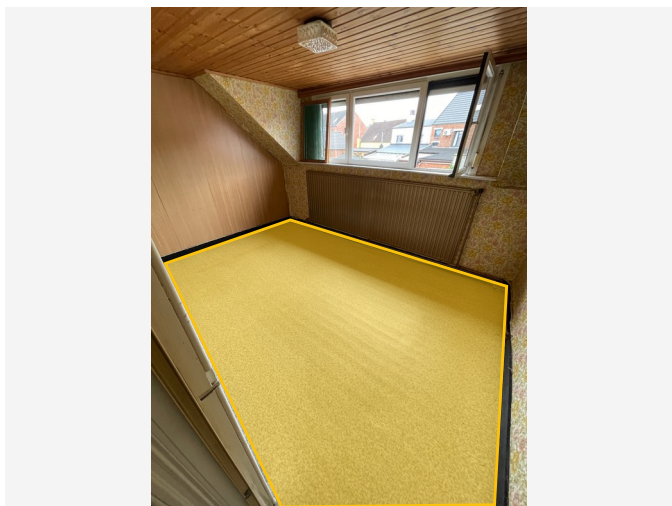
Onder vloerzeil kan een zwarte smeerlaag aanwezig zijn die asbesthoudend is. Sommige linoleum producten zijn zelf ook asbesthoudend aan de onderkant. Er kan geen staal worden genomen zonder destructief onderzoek of zonder schade, daarom dit advies. Vloerzeil zelf kan dus ook asbesthoudend zijn.

Identificatiemethode	Inspectie van de originele smeerlaag is onmogelijk zonder destructief onderzoek.
----------------------	--

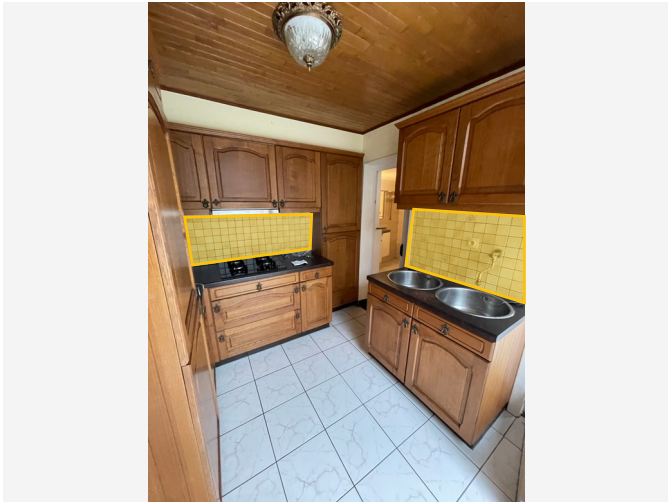
Fiche 11: Smeerlaag achter (faience) Tegels keuken en WC.

Identificatiemethode	Inspectie van de originele smeerlaag is onmogelijk zonder destructief onderzoek.
Primaire drager	Binnenwand
(Asbest)materiaal	In-situ afwerkingslagen - Smeerlaag
Bindmiddel	Lijm
Gebondenheid bindmiddel	Hecht
