# Asbestinventarisatetest

Volmolenweg 10, 2450 Meerhout

Attestnummer : 20251007-000106.000

Uitgegeven op : 07.10.2025

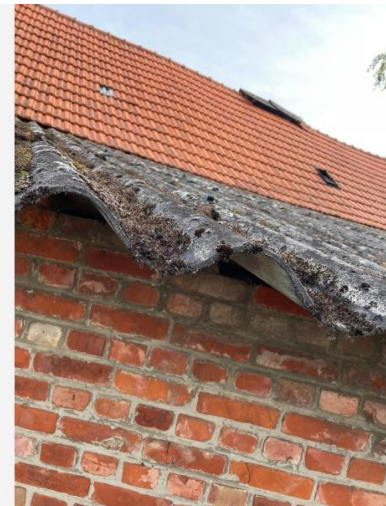
Eindbeoordeling materiaalrisico	Hoog materiaalrisico en/of hoge kans op vezelvrijgave
Opmerking	De asbestcementen toepassing is langs de buitenkant matig beschadigd of matig verweerd (want vasthechting van (korst)mos of vegetatie). Bij de toestand van het materiaal in de database dient dan de toestand van het meest beschadigde/verweerde deel geselecteerd te worden, in dit geval dus matig beschadigd, matig verweerd.

Gebondenheid	Categorie 1: hechtgebonden in oorsprong
Asbestsoort (vezeltype)	Crocidoliet aanwezig
Asbestconcentratie	Laag (< 50%)
Afschermingsgraad van het gehele materiaal	Geheel of deels (ook) vrij aan de binnenlucht
Toestand van het materiaal	Matig beschadigd, matig verweerd

Beschrijving	Golfplaten binnen en buiten
Omgeving	Grenst aan binnen- en buitenlucht
Primaire drager	Schuin dak
Asbestmateriaal	Dak- en gevelbekleding - Golfplaat
Bindmiddel van asbestmateriaal	Cement
Gebondenheid op basis van bindmiddel	Hecht
Hoeveelheid (oppervlakte - aantal)	<ul style="list-style-type: none"><li>• 62,00 m<sup>2</sup> - 1 stuk</li></ul>
Totale oppervlakte	62,00 m <sup>2</sup>
Eenvoudig bereikbaar	Ja
Bevestigingswijze	<ul style="list-style-type: none"><li>• Geschroefd</li></ul>
Identificatiemethode	Vaststelling zonder monsternamen
Destructieve handeling voor identificatie	Nee
Opmerking	De vermelde oppervlakte betreft een beredeneerde schatting. Er worden geen rechten verleend aan deze oppervlakte.

**Dringend verwijderen**

- Verwijder dit asbestmateriaal zo snel mogelijk. Volg de toestand goed op.
- Hemelwater dat afspoelt van asbestcement daken of gevels kan asbestdeeltjes bevatten. Gebruik het enkel voor gesloten circuits (bv. spoelen toiletten). Reinig na het vervangen van het dak of de gevel de dakgoten en regenwaterput of -ton om asbesthoudend sediment of slib te verwijderen
- Voer bijkomende staalname(s) uit.

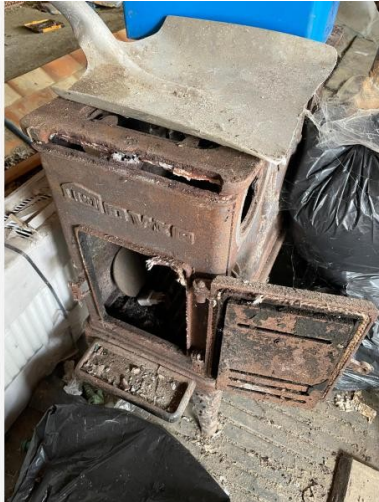
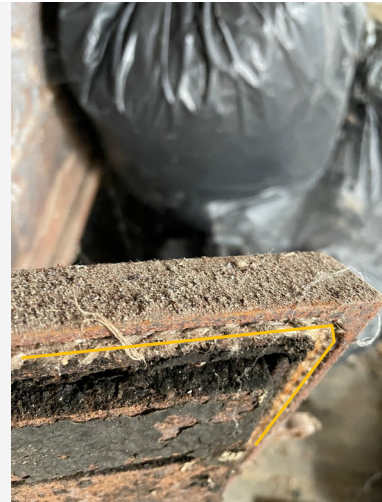
## Fiche 2: In onbruik zijnde en volledig losstaande kachel

<b>Beschrijving</b>	In onbruik zijnde en volledig losstaande kachel
<b>Type afvalstof</b>	Betreft stock-voorraad of gedemonteerde asbestmaterialen
<b>Aanwezige resten</b>	Geen resten aanwezig
<b>Omgeving</b>	Binnen
<b>Primaire drager</b>	Gedemonteerd of buitengebruik gesteld materiaal
<b>Asbestmaterialen</b>	<ul style="list-style-type: none"><li>• Koord, lint, band, strip</li></ul>
<b>Bindmiddel van asbestmateriaal</b>	Weinig of geen bindmiddel (textiel, bevloeking, ...)
<b>Gebondenheid op basis van bindmiddel</b>	Niet-hechtgebonden
<b>Hoeveelheid (gewicht - aantal)</b>	<ul style="list-style-type: none"><li>• 0,20 kg - 1 stuk</li></ul>
<b>Totaal gewicht</b>	0,20 kg
<b>Eenvoudig bereikbaar</b>	Ja
<b>Identificatiemethode</b>	Vaststelling zonder monstername
<b>Opmerking</b>	Het gewicht betreft dus een beredeneerde schatting. Er worden geen rechten verleend aan de schatting van dit gewicht.

**Dringend verwijderen**

- Scherm in afwachting van verwijdering het asbestafval af van luchtstromingen en verstoring: bijvoorbeeld door het te verpakken, te fixeren, af te dekken, signalisatie - afbakening aan te brengen, ...
- Verwijder het asbestafval.
- Voer bijkomende staalname(s) uit.

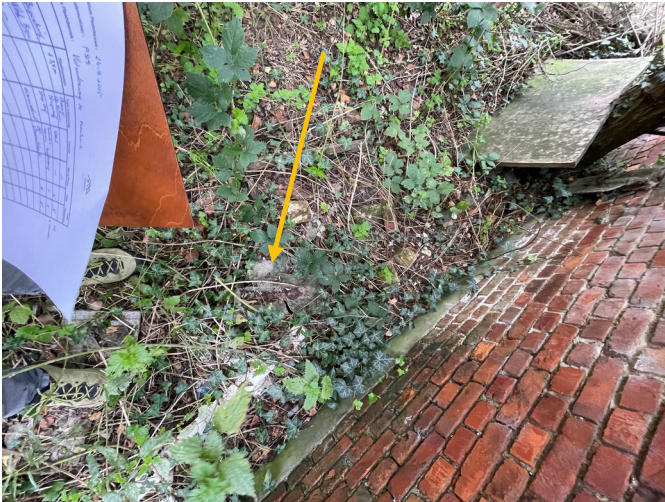
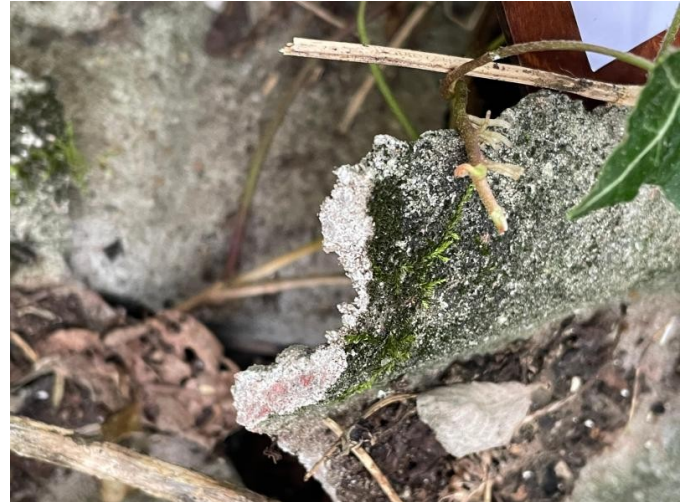
## Fiche 4: Afval asbestcement toepassingen (los of stock)

<b>Beschrijving</b>	Afval asbestcement toepassingen (los of stock)
<b>Type afvalstof</b>	Betreft stock-voorraad of gedemonteerde asbestmaterialen
<b>Aanwezige resten</b>	.Er liggen overal verspreid resten van asbestcementen toepassingen, in grote lijnen golfplaten. De constructie is ingestort.
<b>Omgeving</b>	Buiten
<b>Primaire drager</b>	Gedemonteerd of buitengebruik gesteld materiaal
<b>Asbestmaterialen</b>	<ul style="list-style-type: none"><li>• Buis, koker, leiding, pijp, doorvoer</li><li>• Dak- en gevelbekleding - Golfplaat</li><li>• Plaat, paneel, tablet - Type Menuiserie</li></ul>
<b>Bindmiddel van asbestmateriaal</b>	Cement
<b>Gebondenheid op basis van bindmiddel</b>	Hecht
<b>Hoeveelheid (gewicht - aantal)</b>	<ul style="list-style-type: none"><li>• 200,00 kg - 1 stuk</li></ul>
<b>Totaal gewicht</b>	200,00 kg
<b>Eenvoudig bereikbaar</b>	Ja
<b>Identificatiemethode</b>	Vaststelling zonder monsternamen

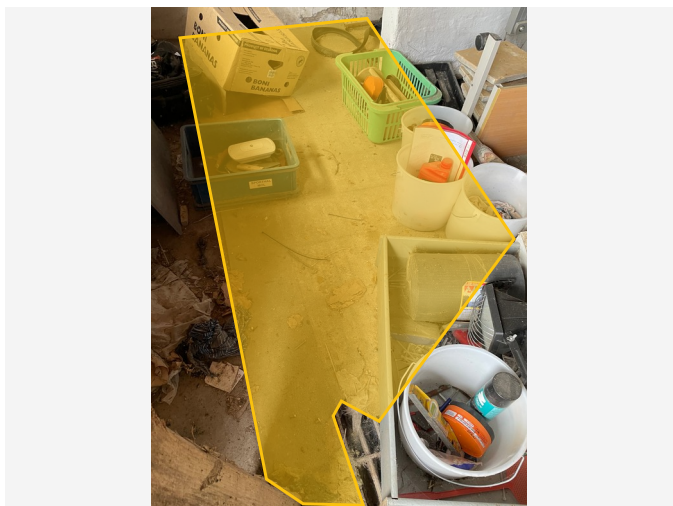
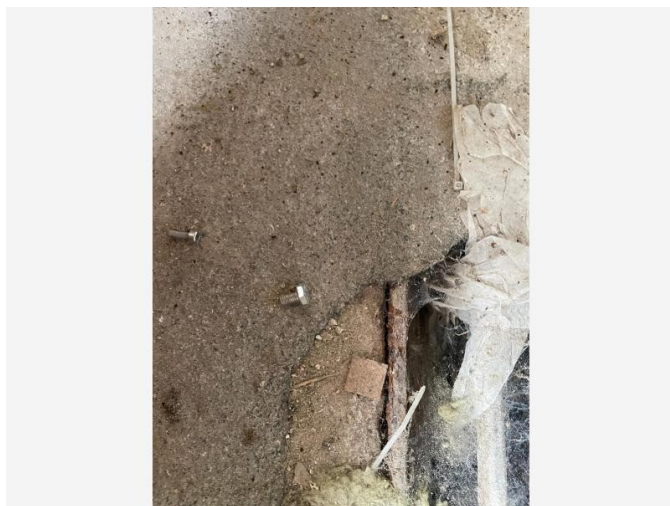
<b>Beschrijving</b>	losse roofing niet bemonsterd
<b>Type afvalstof</b>	Betreft stock-voorraad of gedemonteerde asbestmaterialen
<b>Aanwezige resten</b>	Geen resten aanwezig
<b>Omgeving</b>	Binnen
<b>Primaire drager</b>	Gedemonteerd of buitengebruik gesteld materiaal
<b>Asbestmaterialen</b>	<ul style="list-style-type: none"><li>• Dak- en gevelbekleding - Roofing</li></ul>
<b>Bindmiddel van asbestmateriaal</b>	Bitumen (roofing, teer, asfalt)
<b>Gebondenheid op basis van bindmiddel</b>	Hecht
<b>Hoeveelheid (gewicht - aantal)</b>	<ul style="list-style-type: none"><li>• 10,00 kg - 1 stuk</li></ul>
<b>Totaal gewicht</b>	10,00 kg
<b>Eenvoudig bereikbaar</b>	Ja
<b>Identificatiemethode</b>	Vaststelling met bewijsdocument, zonder monsternamen
<b>Opmerking</b>	<p>Het gewicht betreft dus een beredeneerde schatting. Er worden geen rechten verleend aan de schatting van dit gewicht.</p> <p>Owv economische redenen werd er met de eigenaar afgesproken geen staalname te doen op deze toepassing. Een document hiervan is toegevoegd aan de databank.</p>

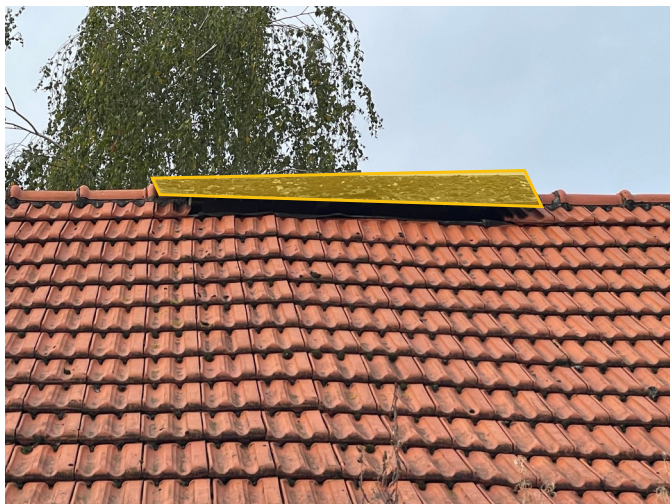
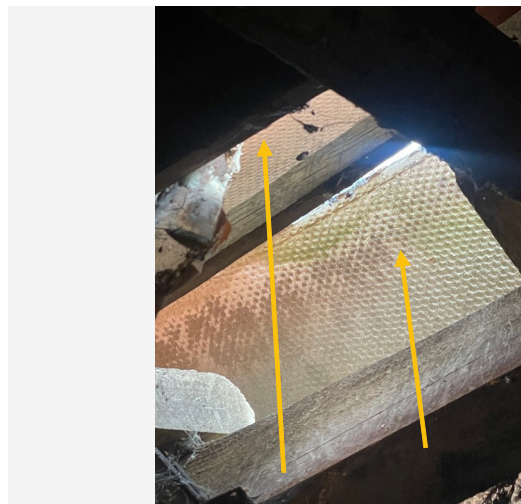
<b>Beschrijving</b>	Menuiseriet plaat op dak
<b>Omgeving</b>	Grenst aan binnen- en buitenlucht
<b>Primaire drager</b>	Schuin dak
<b>Asbestmateriaal</b>	Plaat, paneel, tablet - Type Menuiserite
<b>Bindmiddel van asbestmateriaal</b>	Cement
<b>Gebondenheid op basis van bindmiddel</b>	Hecht
<b>Hoeveelheid (oppervlakte - dikte - aantal)</b>	<ul style="list-style-type: none"><li>• 4,00 m<sup>2</sup> - 0,25 cm - 1 stuk</li></ul>
<b>Totaal volume</b>	0,01 m <sup>3</sup>
<b>Eenvoudig bereikbaar</b>	Nee <ul style="list-style-type: none"><li>• Het asbestmateriaal is bedekt (uitgezonderd laag verf, coating, behang, kunststof, textiel) en het wegnemen van het bedekkende materiaal kan niet zonder het bedekkende materiaal te beschadigen.</li></ul>
<b>Bevestigingswijze</b>	<ul style="list-style-type: none"><li>• Genageld, geniet</li></ul>
<b>Identificatiemethode</b>	Vaststelling zonder monsternamen
<b>Destructieve handeling voor identificatie</b>	Nee

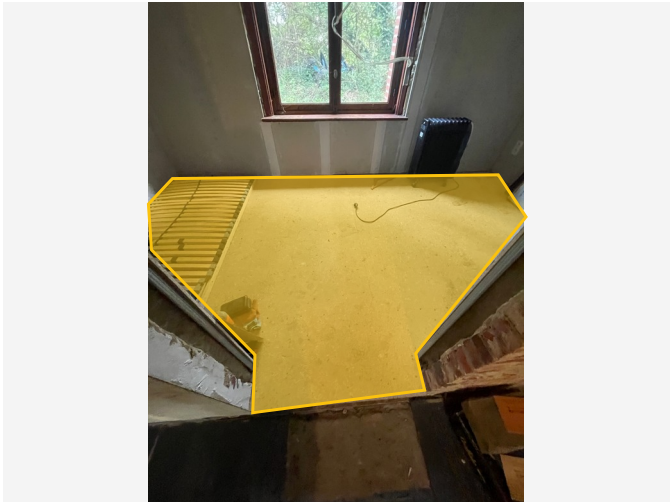
# Fiche 17: Vloerlagen achter/onder vloer en/of vloerzeil

Onder vloerzeil, kurk, tapijt, parket of type laminaat kunnen andere toepassingen worden aangetroffen waaronder vinyl/vinyltegels aanwezig zijn en zwarte lijm die asbesthoudend is. Sommige linoleum producten zijn zelf ook asbesthoudend aan de onderkant. Er kan geen staal worden genomen zonder destructief onderzoek of zonder schade, daarom dit advies.
