# Asbestinventarisatetest

Rozenberg 55/1, 2400 Mol

Attestnummer : 20230404-000481.000

Uitgegeven op : 04.04.2023

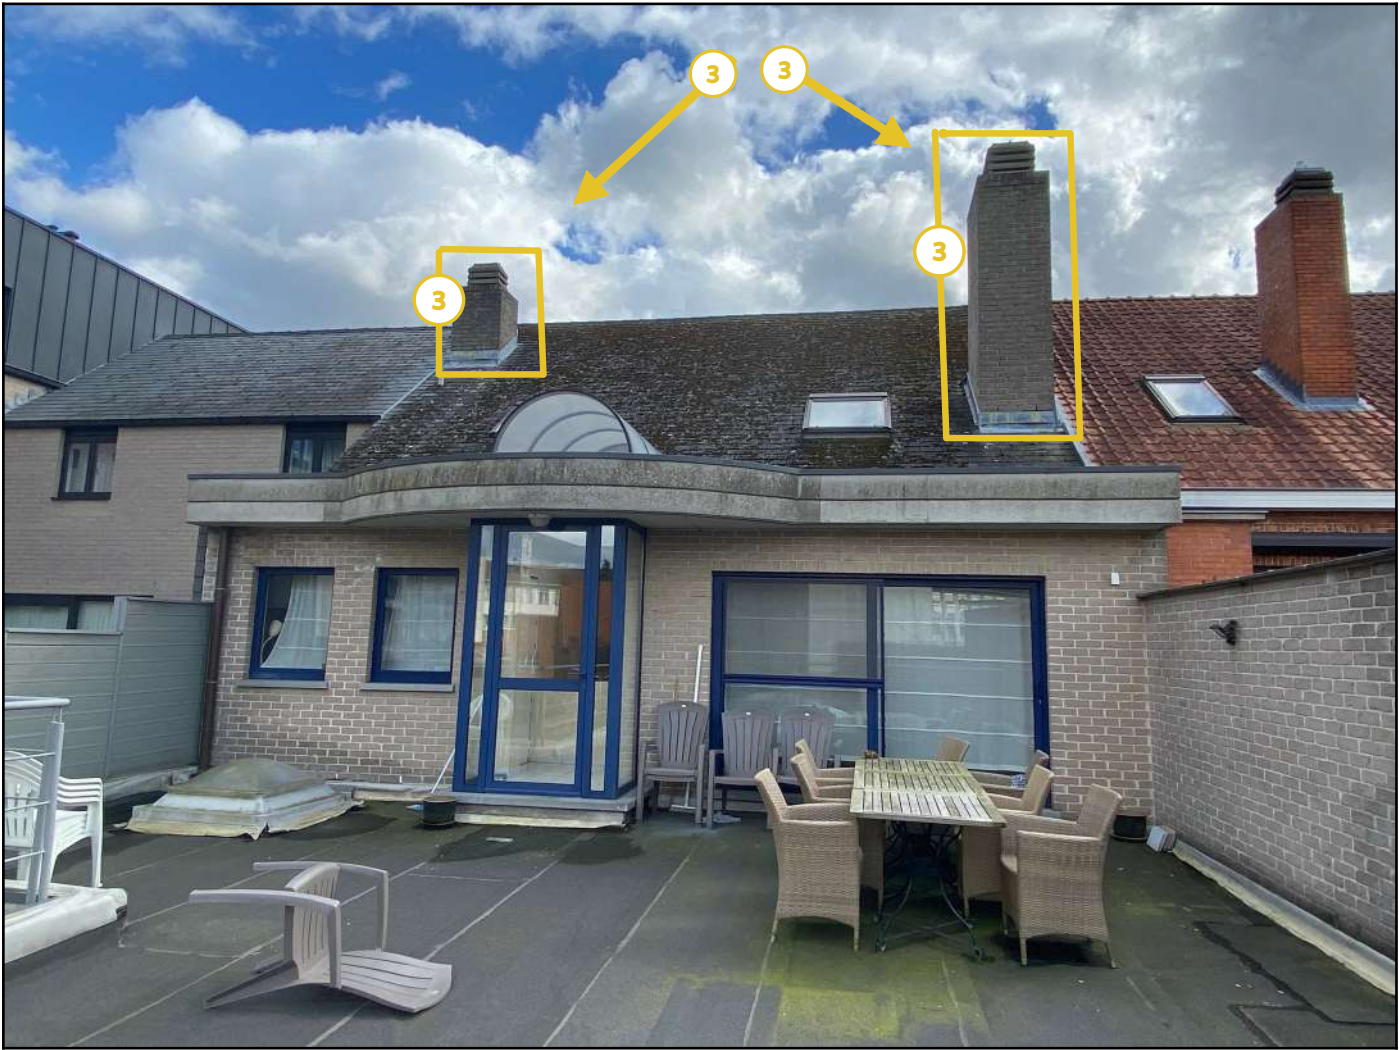
# Plan 1.1: Schoorstenen achterzijde

| Beschrijving | Type | Actie |
|---|---|---|
| 3. Schoorsteenschachten + Kap | Asbestmateriaal | Zorgvuldig beheren |

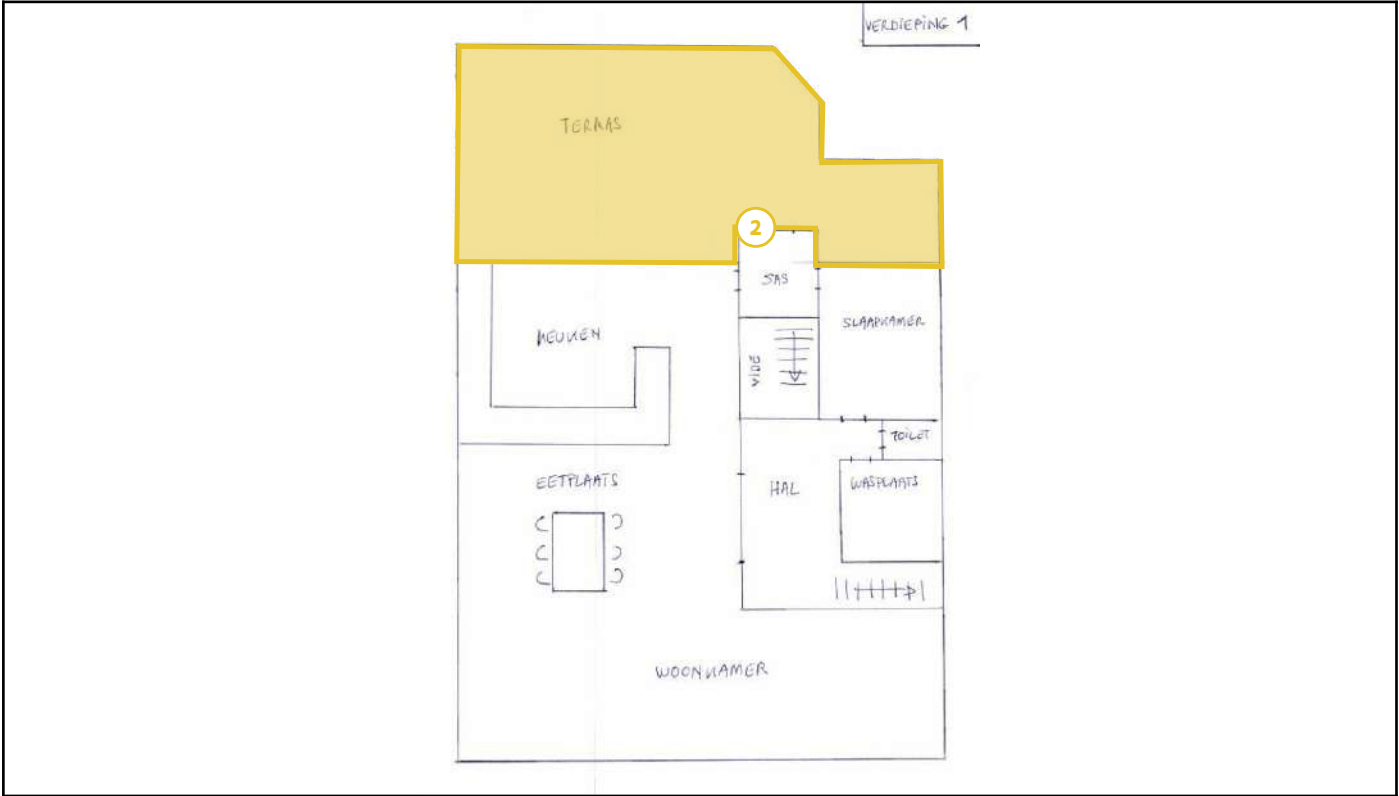
# Plan 1.2: Verdieping 1

| Beschrijving | Type | Actie |
|---|---|---|
| 2. Dakbedekking plat dak | Asbestmateriaal | Zorgvuldig beheren |

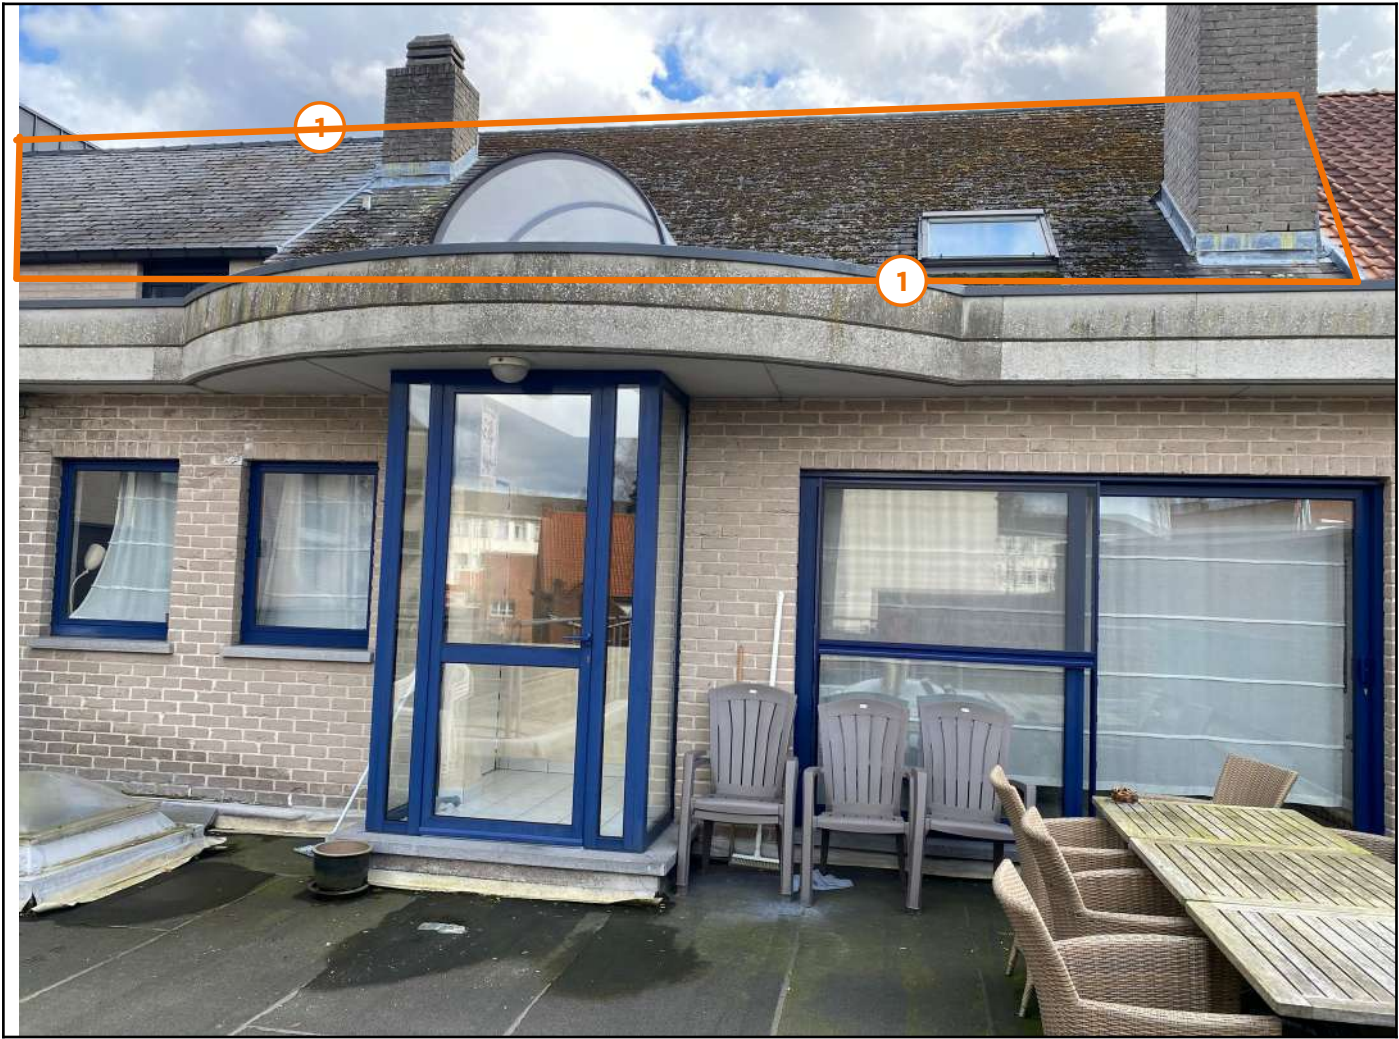
# Plan 1.4: Dak achterzijde gebouw

| Beschrijving | Type | Actie |
|---|---|---|
| 1. Dakbedekking schuin dak | Asbestmateriaal | <a href="#">Verwijderen</a> |

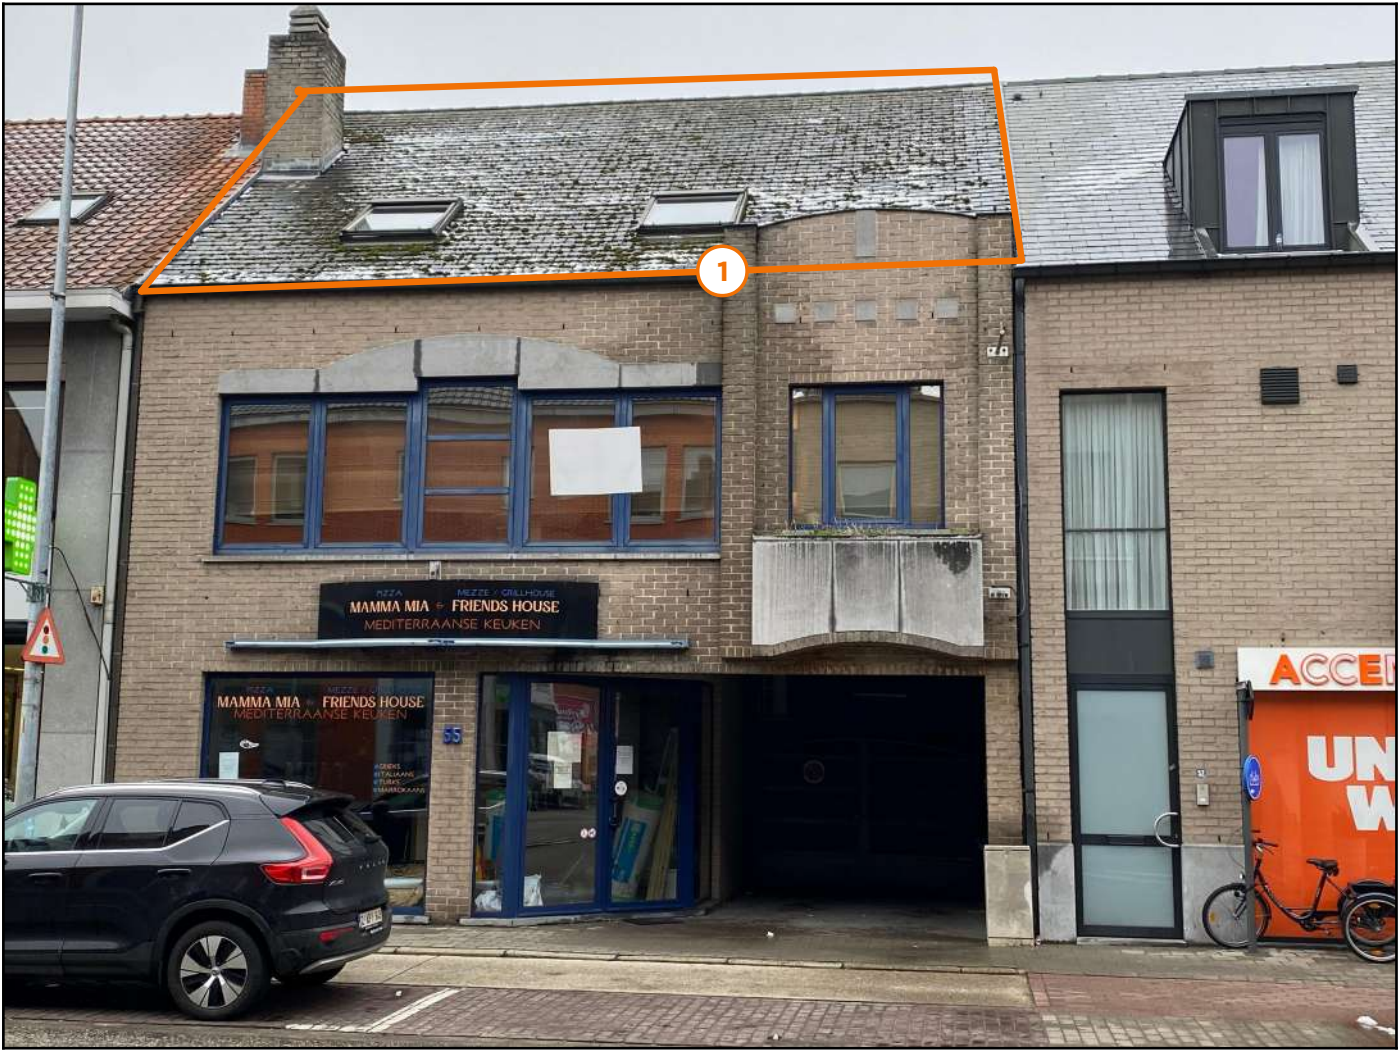
# Plan 1.5: Dak  voorzijde gebouw

| Beschrijving | Type | Actie |
|---|---|---|
| 1. Dakbedekking schuin dak | Asbestmateriaal | <a href="#">Verwijderen</a> |

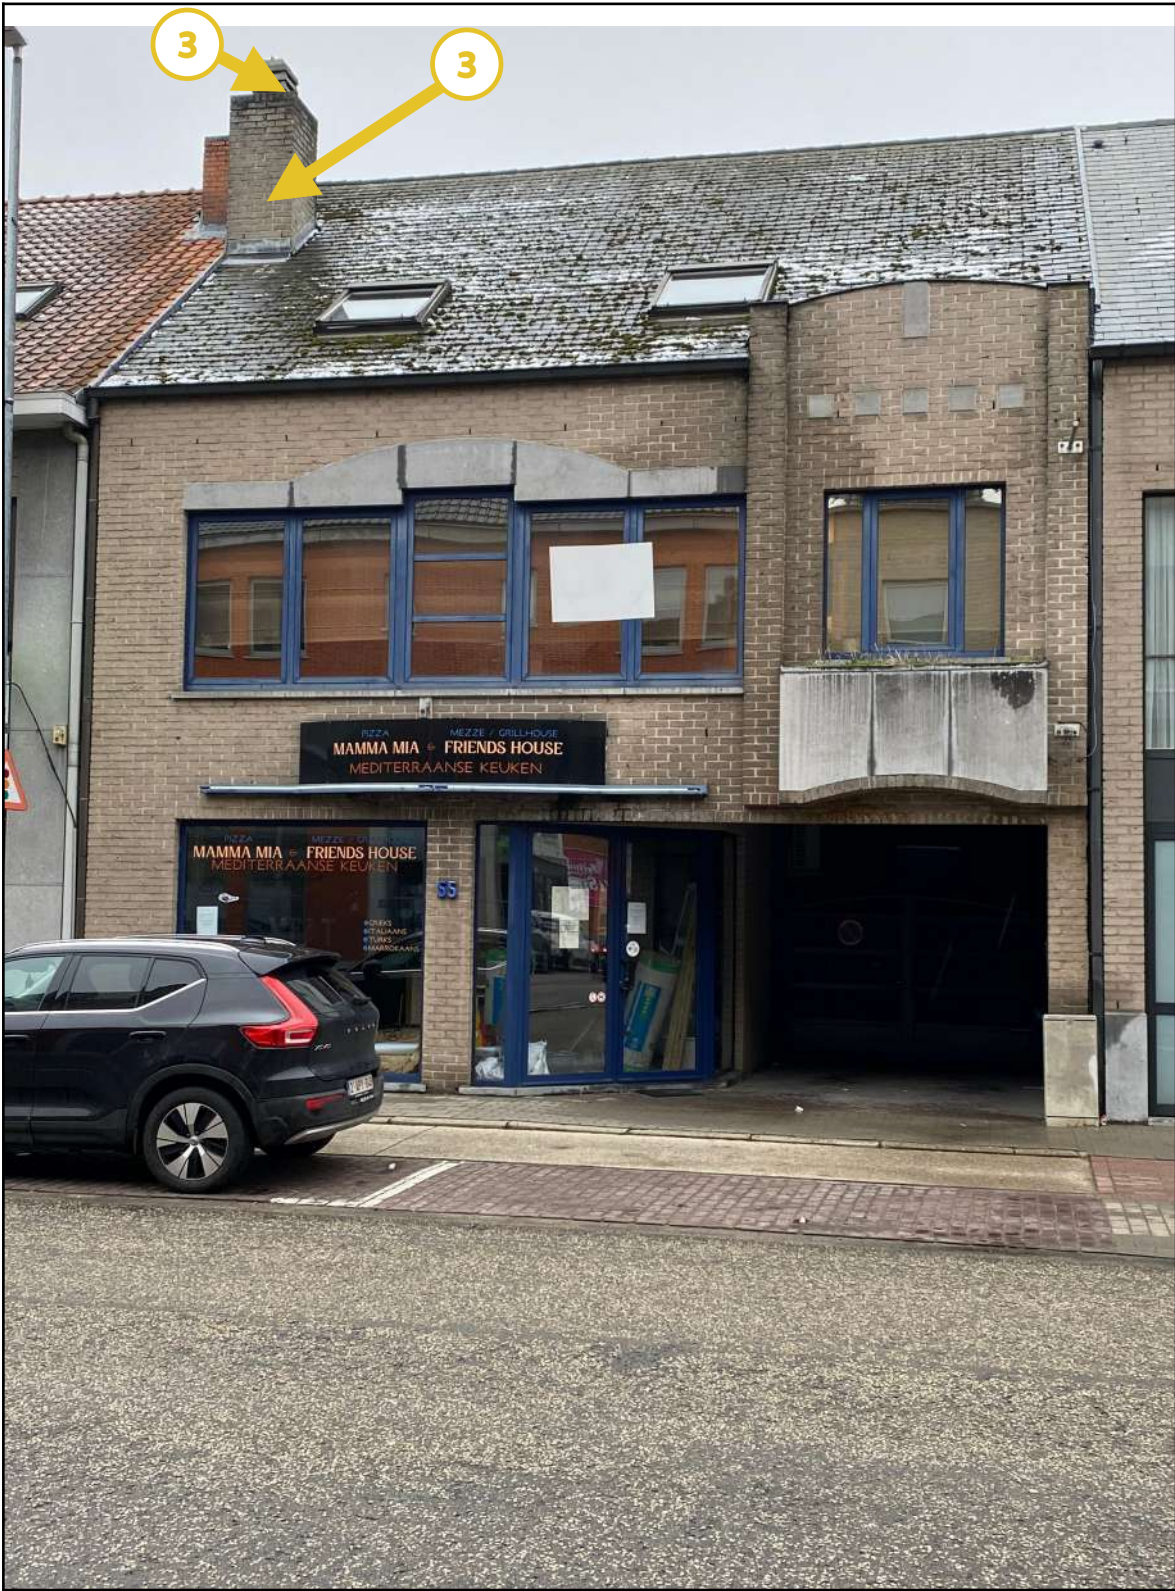
# Plan 1.6: Schoorsteen voorzijde gebouw

| 3. Schoorsteenschachten + Kap | Asbestmateriaal | Zorgvuldig beheren |

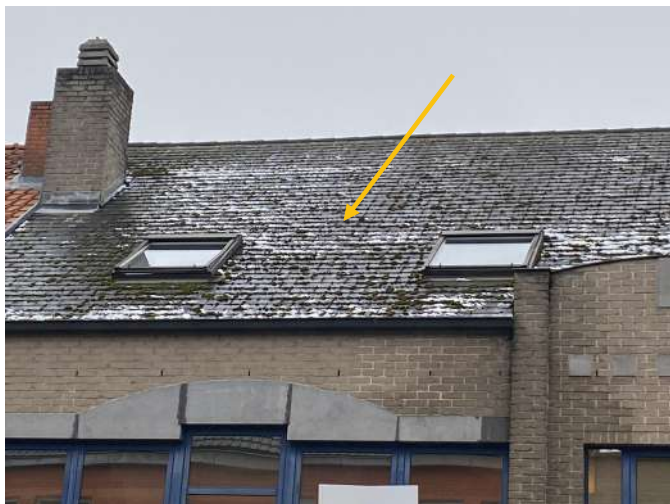
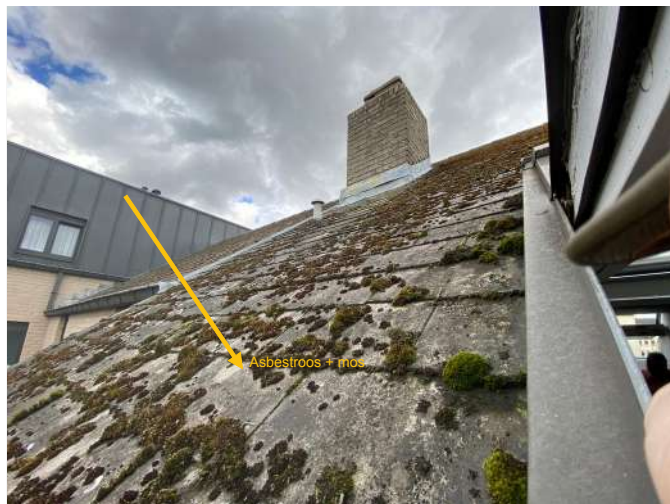
## Conclusie

Het asbestmateriaal valt onder de mijlpaal van 2034.

Verwijderen

| Eindbeoordeling materiaalrisico | Verhoogd materiaalrisico en/of verhoogde kans op vezelvrijgave |

| Asbestsoort (vezeltype) | Crocidoliet aanwezig |
| Toestand van het materiaal | Matig beschadigd, matig verweerd |

| Beschrijving | Dakbedekking schuin dak |

- Verwijder dit asbestmateriaal zo snel mogelijk. Volg de toestand goed op.

- Eenvoudige handelingen: enkel door erkend asbestverwijderaar  
Voor het verwijderen van asbesthoudende leien is het nodig om een gecertificeerd bedrijf in te schakelen. De werkzaamheden zijn te gecompliceerd en te gevaarlijk om de leien zelf op een veilige manier te kunnen verwijderen.

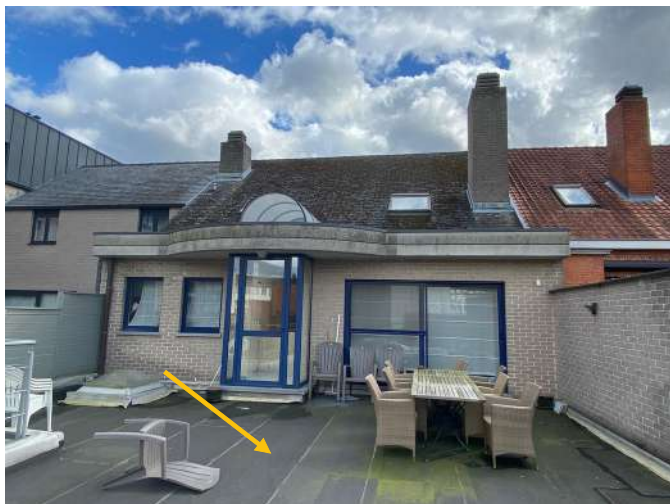
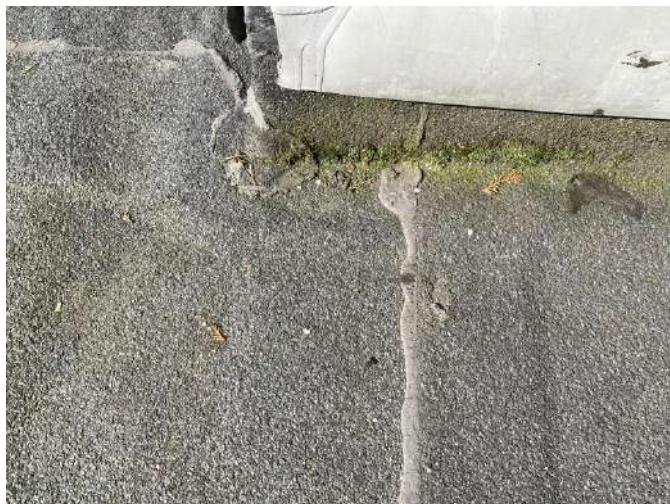
Het asbestmateriaal valt onder de mijlpaal van 2040.

Zorgvuldig beheren

| Eindbeoordeling materiaalarisico | Laag materiaalarisico en/of verlaagde kans op vezelvrijgave |

| Toestand van het materiaal | Onbeschadigd, niet verweerd |

| Beschrijving | Dakbedekking plat dak |

- Zorg voor een veilig beheer. Vermijd het beschadigen van het asbestmateriaal. Controleer de toestand jaarlijks op wijzigingen.

- Eenvoudige handelingen: enkel door erkend asbestverwijderaar  
Voor het verwijderen van asbesthoudende roofing is het nodig om een gecertificeerd bedrijf in te schakelen. Zo weet je zeker dat de asbesthoudende materialen op een veilige manier worden verwijderd.

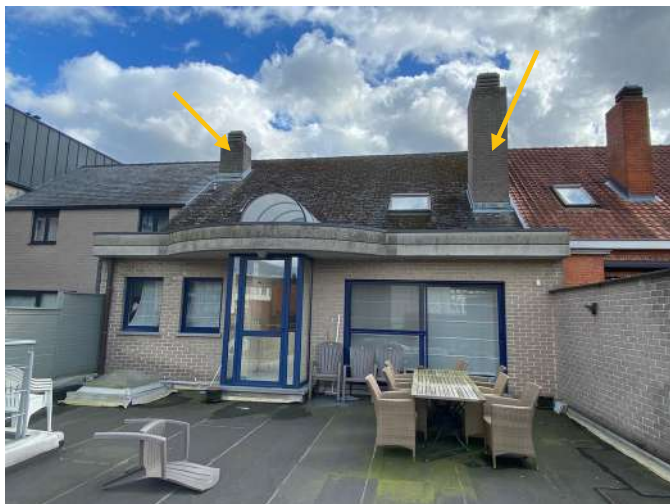
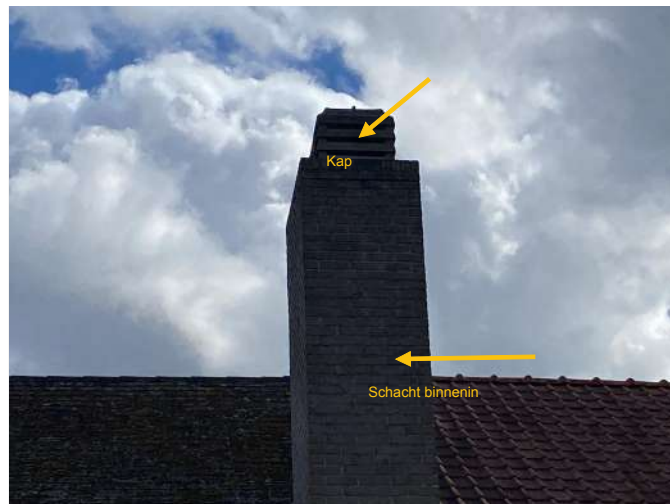
Het asbestmateriaal valt onder de mijlpaal van 2040.

Zorgvuldig beheren

| Eindbeoordeling materiaalrisico | Laag materiaalrisico en/of verlaagde kans op vezelvrijgave |

| Beschrijving | Schoorsteenschachten + Kap |

| <b>Opmerking</b> | Er is een grote kans dat de schacht van het rookkanaal en de schoorsteenkap asbesthoudend zijn aangezien de woning dateert van vóór 1993. |

- Zorg voor een veilig beheer. Vermijd het beschadigen van het asbestmateriaal. Controleer de toestand jaarlijks op wijzigingen.

- Eenvoudige handelingen: enkel door erkend asbestverwijderaar  
Voor het verwijderen van een asbesthoudende schoorsteen is het nodig om een gecertificeerd bedrijf in te schakelen. Zo weet je zeker dat de asbesthoudende materialen of de gehele schoorsteen op een veilige manier worden verwijderd.

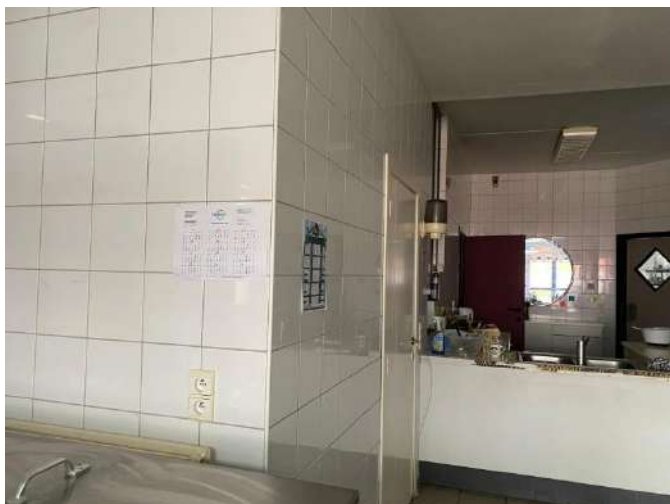
Situeringsfoto

**Reden:** Er is geen volledige risicobeoordeling mogelijk

**Uitleg van de asbestdeskundige:** De kans bestaat dat voor het plaatsen van de faiencetegels (aanwezig in meerdere ruimtes van het gebouw) asbesthoudende lijm zou gebruikt zijn.

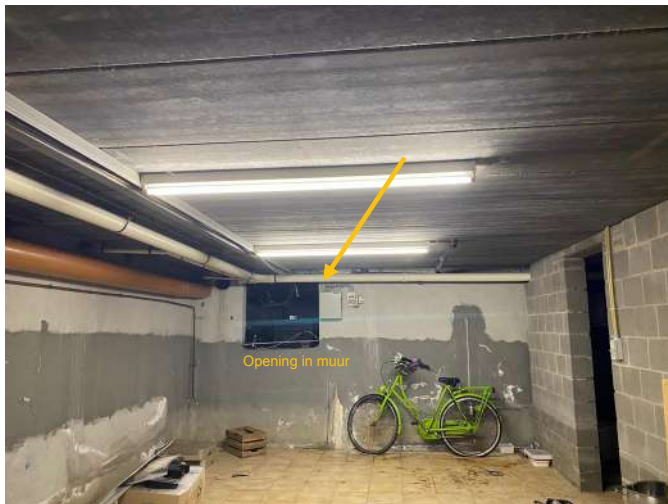
Situeringsfoto

**Reden:** Materiaal in opslag

**Uitleg van de asbestdeskundige:** Er is geen toegangsdeur naar dit keldergedeelte. Er bevindt zich enkel een gat in de muur op borsthoogte. Er zijn geen ramen, noch verlichting in deze ruimte. In het donker kan er 'rommel' waargenomen worden, waarvan niet duidelijk is wat die rommel inhoudt. Bijgevolg is het niet veilig om deze ruimte te proberen betreden.
