Asbestinventarisatetest

Olmensebaan 133_1, 2490 Balen

Attestnummer : 20230902-000022.000

Niet-asbestveilig

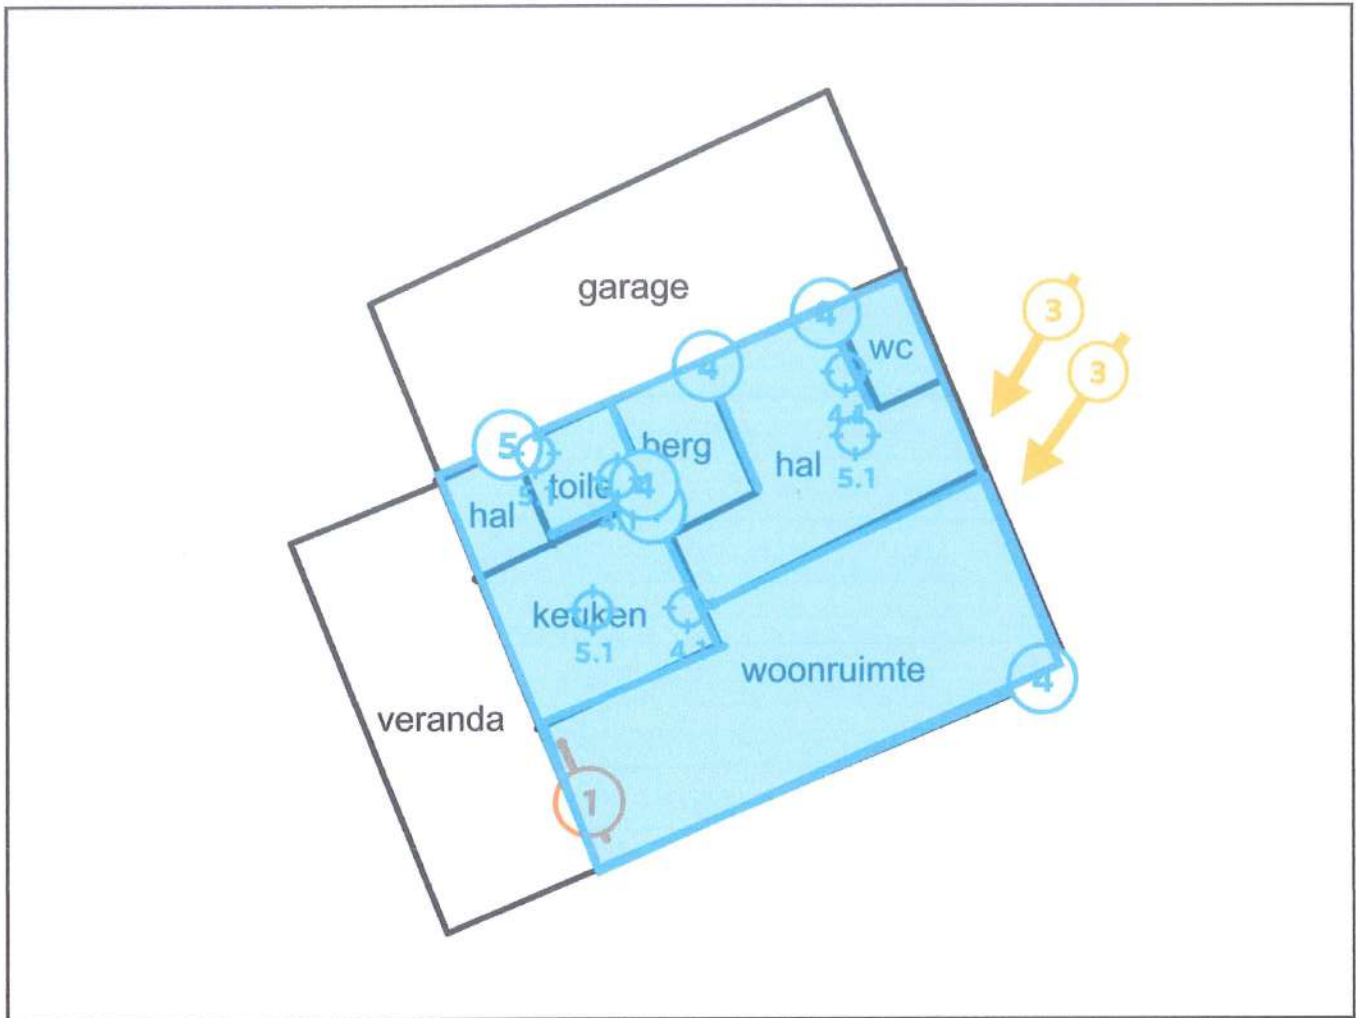
Plan 1.1: Gelijkvloers

Beschrijving	Type	Actie
1. Menuiserie convector	Asbestmateriaal	Verwijderen
3. Verluftingsbuis	Asbestmateriaal	Zorgvuldig beheren
4. Pleisterwerk muren	Geen asbest	-
4.1 Code: 2023-157-A1	Mengmonster	-
5. Pleisterwerk plafond	Geen asbest	-
5.1 Code: 2023-157-A2	Mengmonster	-

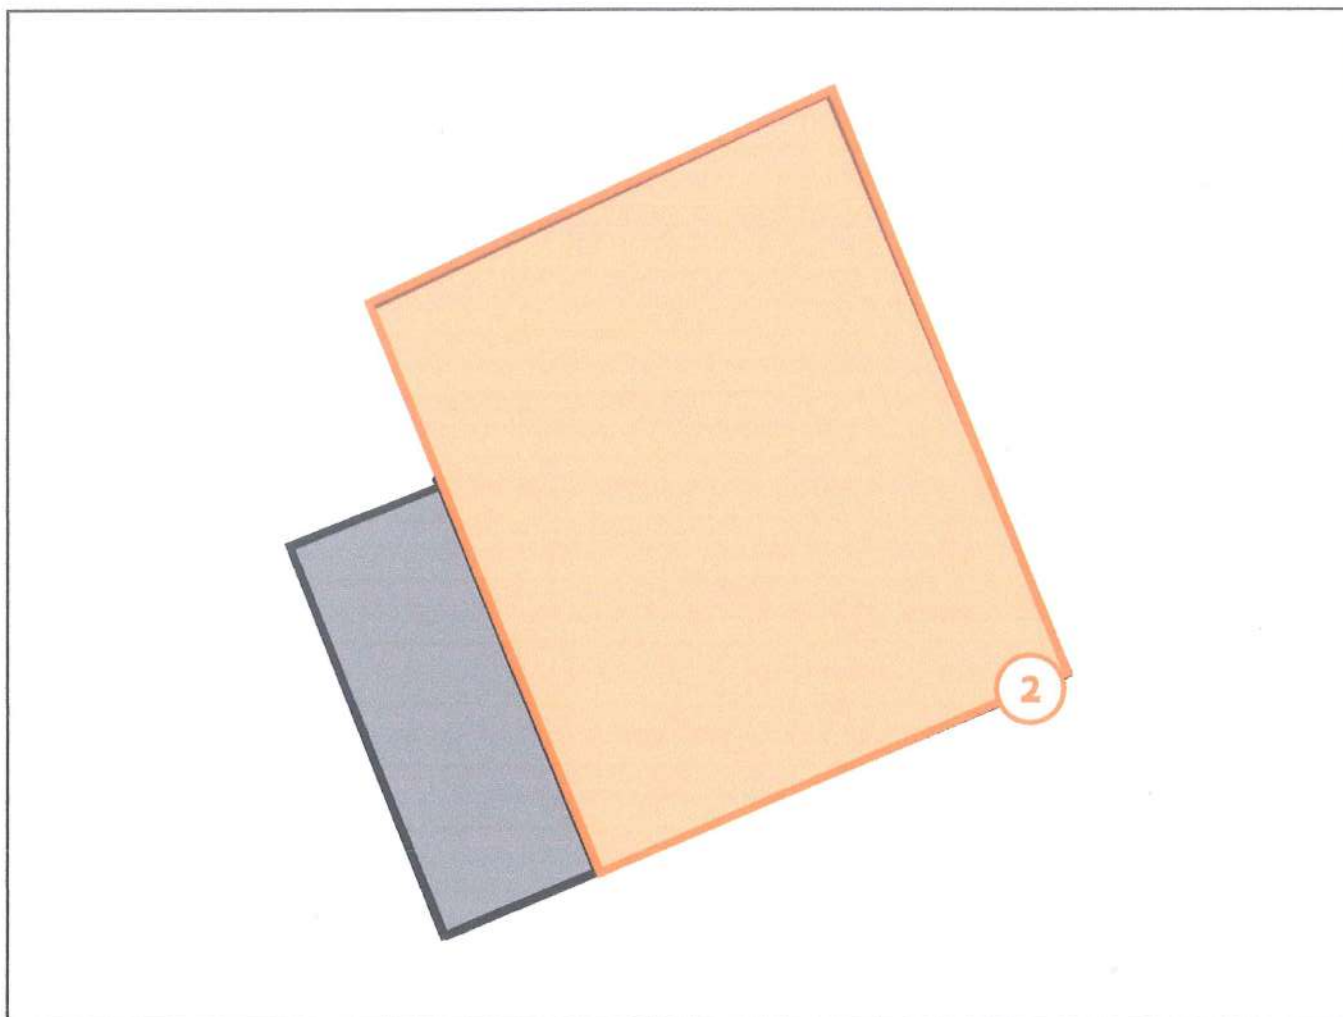
Plan 1.3: Zolder

Beschrijving	Type	Actie
2. Onderdak	Asbestmateriaal	Verwijderen

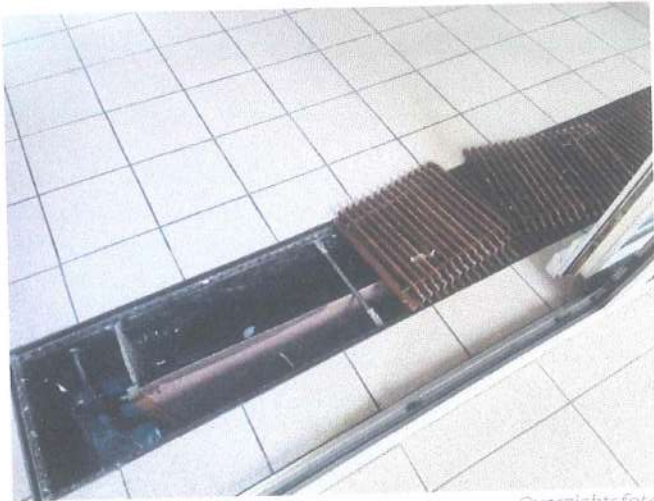
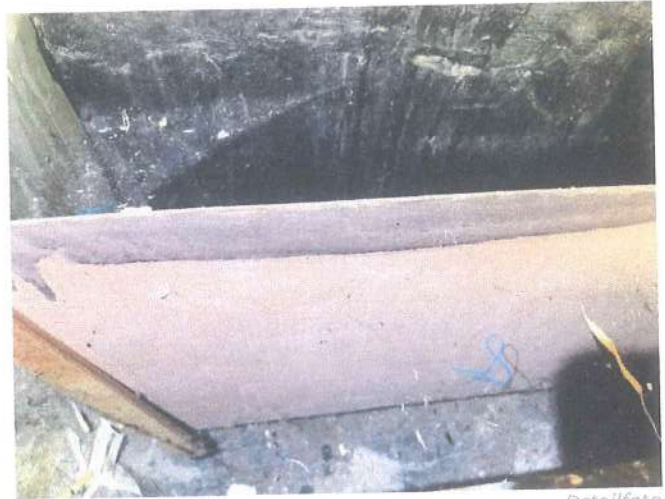
Fiche 1: Menuiserie convector

Eindbeoordeling materiaalrisico	Verhoogd materiaalrisico en/of verhoogde kans op vezelvrijgave
---------------------------------	--

Gebondenheid	Categorie 1: hechtgebonden in oorsprong
Asbestsoort (vezeltype)	Crocidoliet aanwezig
Asbestconcentratie	Laag (< 50%)
Afschermingsgraad van het gehele materiaal	Geheel of deels (ook) vrij aan binnenluchtstromen
Toestand van het materiaal	Licht beschadigd, licht verweerd. Intact materiaal type Pical – asbestboard of categorie III 'gebondenheid'

Beschrijving	Menuiserite convector
Omgeving	Binnen
Primaire drager	Ruimteverwarming
Asbestmateriaal	Plaat, paneel, tablet - Type Menuiserite
Bindmiddel van asbestmateriaal	Cement
Gebondenheid op basis van bindmiddel	Hecht
Hoeveelheid (oppervlakte - dikte - aantal)	• 2,40 m ² - 0,50 cm - 1 stuk
Totaal volume	0,012 m ³
Eenvoudig bereikbaar	Ja
Bevestigingswijze	<ul style="list-style-type: none">• Geklemd• Geschroefd

Verwijderen

- Zorg voor een veilig beheer. Vermijd het beschadigen van het asbestmateriaal. Controleer de toestand jaarlijks op wijzigingen.

- Eenvoudige handelingen: mag via doe-het-zelf of door werknemer(s) met opleidingsattest eenvoudige handelingen
Toepassing mag via doe het zelf verwijderd worden, mits men de verwijderingsvoorschriften en beschermingsvoorschriften strikt volgt.

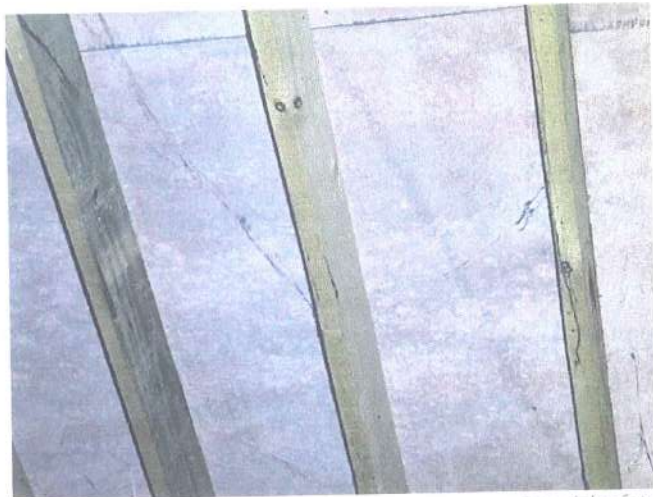
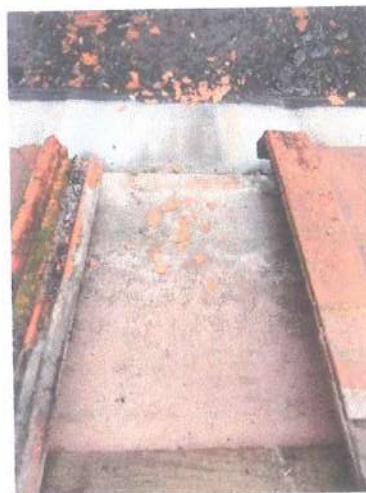
Fiche 2: Onderdak

Eindbeoordeling materiaalrisico	Verhoogd materiaalrisico en/of verhoogde kans op vezelvrijgave
---------------------------------	--

Gebondenheid	Categorie 1: hechtgebonden in oorsprong
Asbestsoort (vezeltype)	Crocidoliet aanwezig
Asbestconcentratie	Laag (< 50%)
Af schermingsgraad van het gehele materiaal	Geheel of deels (ook) vrij aan binnenluchtstromen
Toestand van het materiaal	Licht beschadigd, licht verweerd. Intact materiaal type Pical – asbestboard of categorie III 'gebondenheid'

Beschrijving	Onderdak
Omgeving	Binnen
Primaire drager	Schuin dak
Asbestmateriaal	Plaat, paneel, tablet - Type Menuiserite
Bindmiddel van asbestmateriaal	Cement
Gebondenheid op basis van bindmiddel	Hecht
Hoeveelheid (oppervlakte - dikte - aantal)	• 162,00 m ² - 0,50 cm - 1 stuk
Totaal volume	0,81 m ³
Eenvoudig bereikbaar	Ja
Bevestigingswijze	• Geschroefd • Genageld, geniet

Verwijderen

- Zorg voor een veilig beheer. Vermijd het beschadigen van het asbestmateriaal. Controleer de toestand jaarlijks op wijzigingen.

- Eenvoudige handelingen: mag via doe-het-zelf of door werknemer(s) met opleidingsattest eenvoudige handelingen
Toepassing mag via doe het zelf verwijderd worden, mits men de verwijderingsvoorschriften en beschermingsvoorschriften strikt volgt.

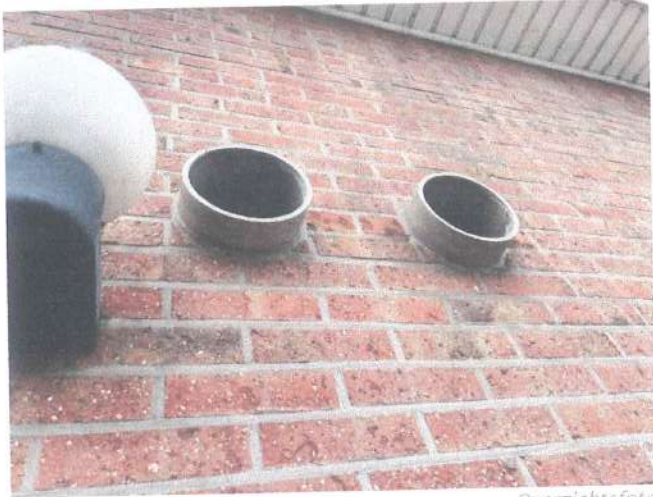
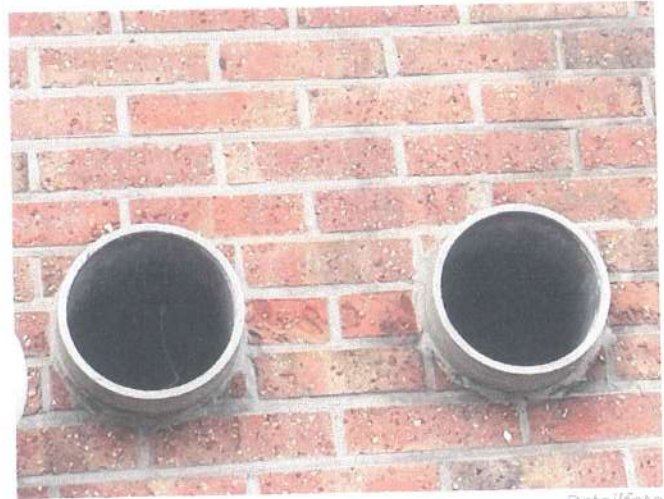
Fiche 3: Verluchtingsbuis

Eindbeoordeling materiaalrisico	Laag materiaalrisico en/of verlaagde kans op vezelvrijgave
---------------------------------	--

Gebondenheid	Categorie 1: hechtgebonden in oorsprong
Asbestsoort (vezeltype)	Crocidoliet aanwezig
Asbestconcentratie	Laag (< 50%)
Afschermingsgraad van het gehele materiaal	Geheel of deels vrij aan de buitenlucht
Toestand van het materiaal	Licht beschadigd, licht verweerd. Intact materiaal type Pical – asbestboard of categorie III 'gebondenheid'

Beschrijving	Verluchtingsbuis
Omgeving	Buiten
Primaire drager	Wand buitenschil
Asbestmateriaal	Buis, koker, leiding, pijp, doorvoer
Bindmiddel van asbestmateriaal	Cement
Gebondenheid op basis van bindmiddel	Hecht
Hoeveelheid (lengte - omtrek - dikte - aantal)	• 0,34 m - 30,00 cm - 1,00 cm - 2 stuks
Totaal volume	0,002 m ³

Zorgvuldig beheren

- Zorg voor een veilig beheer. Vermijd het beschadigen van het asbestmateriaal. Controleer de toestand jaarlijks op wijzigingen.

- Eenvoudige handelingen: mag via doe-het-zelf of door werknemer(s) met opleidingsattest eenvoudige handelingen
Indien men de buizen in zijn geheel met de omliggende gevelstenen uitbreekt mag dit zelf uitgevoerd worden. Dit steeds mits het nalaven van de verwijderingsvoorschriften en beschermingsvoorschriften. Bij twijfel contacteer uw asbestdeskundige
- Hermetische zone (erkend asbestverwijderaar)
Indien men enkel de buizen in verwijderd moeten deze in hermetische zone door een erkend verwijderaar verwijderd worden.

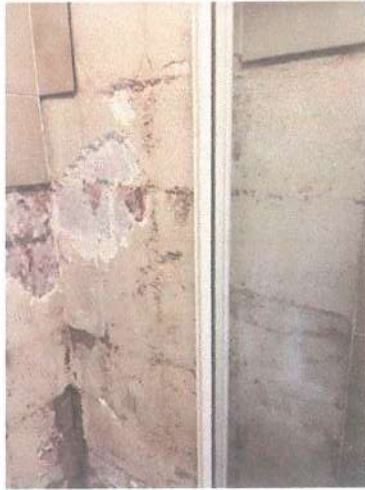
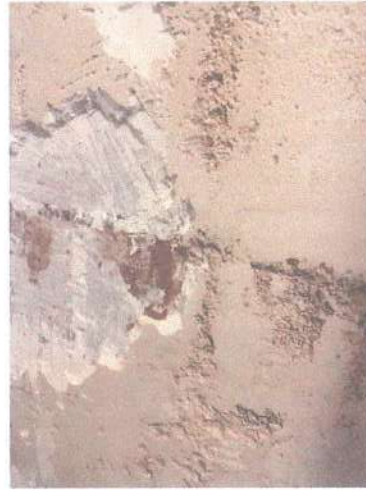
Fiche 4: Pleisterwerk muren

Geen asbest

#	Type	Referentie	Resultaat
4.1	Mengmonster	2023-157-A1	Geen asbest

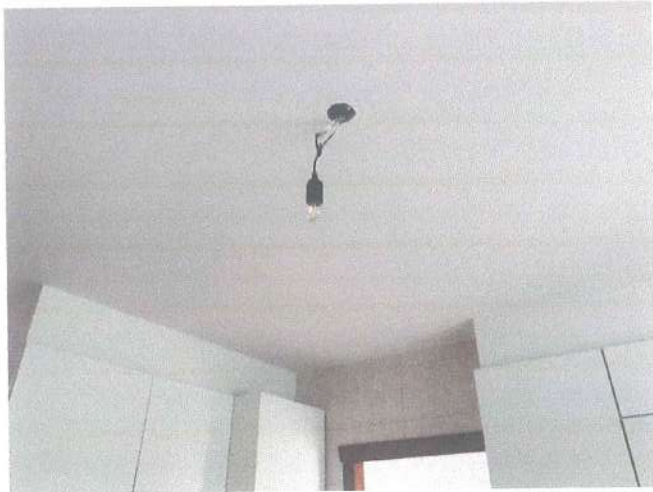
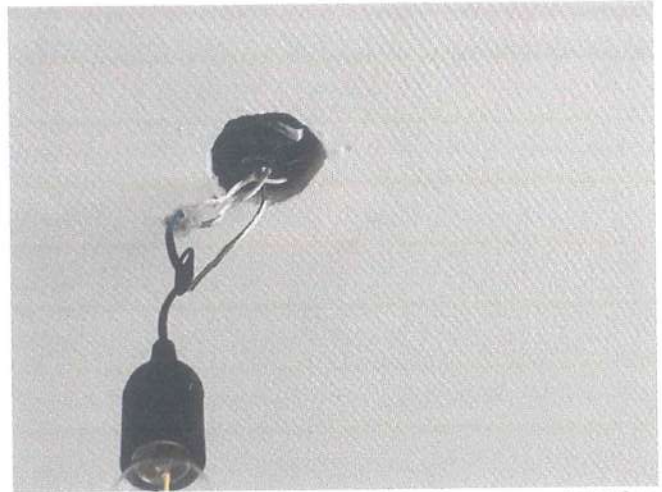
Fiche 5: Pleisterwerk plafond

Geen asbest

#	Type	Referentie	Resultaat
5.1	Mengmonster	2023-157-A2	Geen asbest
