Asbestinventarisatetest

13432B0324/00A000

Attestnummer : 20240422-000434.000

Niet-asbestveilig

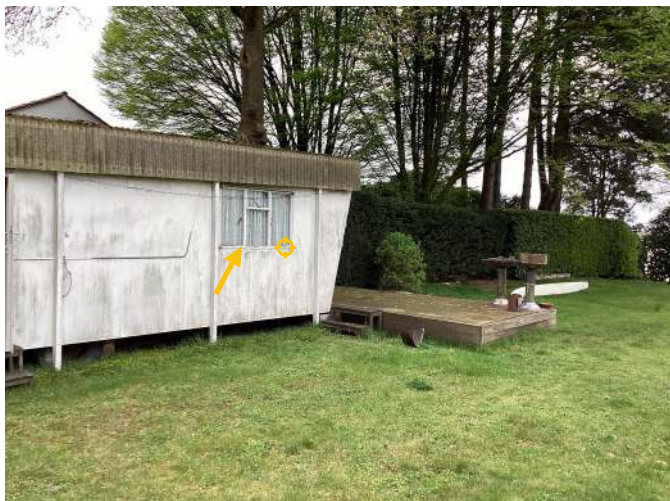
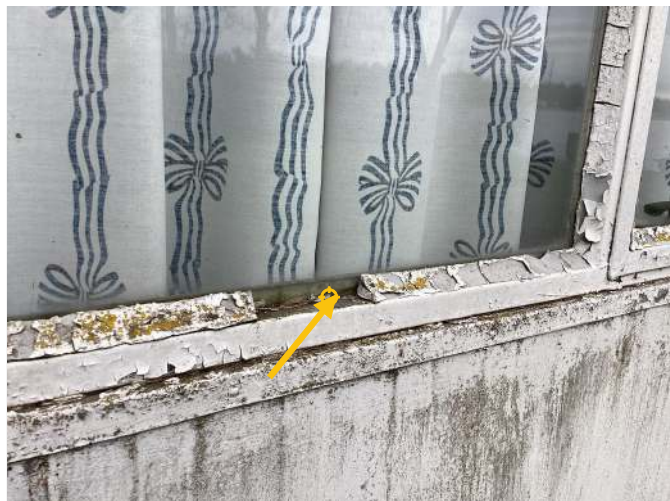
Fiche 1: Mastiek/kit tussen glas en profiel - Buiten (caravan)

Eindbeoordeling materiaalrisico	Verhoogd materiaalrisico en/of verhoogde kans op vezelvrijgave
---------------------------------	--

Gebondenheid	Categorie 1: hechtgebonden in oorsprong
Asbestsoort (vezeltype)	Alleen chrysotiel
Asbestconcentratie	Laag (< 50%)
Afschermingsgraad van het gehele materiaal	Geheel of deels vrij aan de buitenlucht
Toestand van het materiaal	Matig beschadigd, matig verweerd

#	Type	Referentie	Resultaat
1.1	Puntmonster	M001	Chrysotiel

Verwijderen

- Eenvoudige handelingen: mag via doe-het-zelf of door werknemer(s) met opleidingsattest eenvoudige handelingen
Deze toepassing mag verwijderd worden via deze methode. Bijkomende info (oa voorzorgsmaatregelen) kan je terugvinden achteraan in dit attest onder de rubriek toelichting.

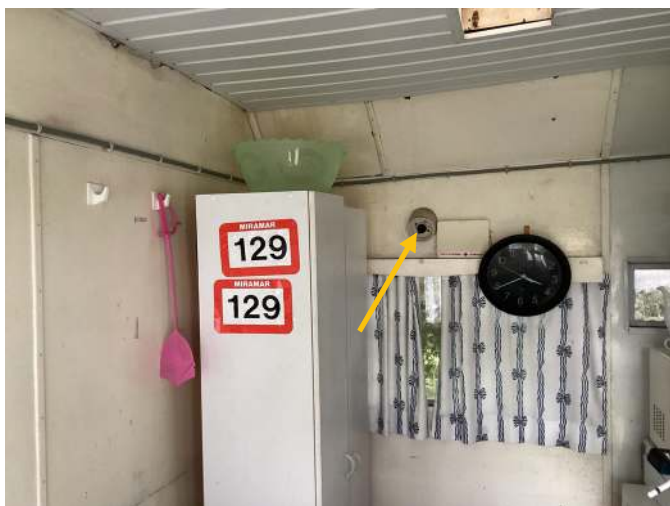
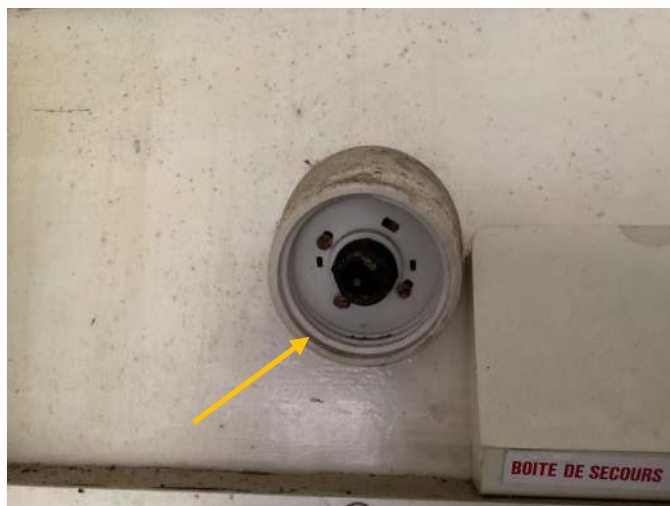
Eindbeoordeling materiaalrisico	Laag materiaalrisico en/of verlaagde kans op vezelvrijgave
---------------------------------	--

Gebondenheid	Categorie 1: hechtgebonden in oorsprong
Asbestsoort (vezeltype)	Crocidoliet aanwezig
Asbestconcentratie	Laag (< 50%)
Afschermingsgraad van het gehele materiaal	Geheel of deels (ook) vrij aan de binnenlucht
Toestand van het materiaal	Onbeschadigd, niet verweerd

Beschrijving	Bakeliet stopcontacten en schakelaars
Omgeving	Binnen
Primaire drager	Communicatie en elektrische infrastructuur en uitrusting
Asbestmateriaal	Plaat, paneel, tablet - Type Bakeliet
Bindmiddel van asbestmateriaal	Kunststof of -hars
Gebondenheid op basis van bindmiddel	Hecht
Hoeveelheid (oppervlakte - dikte - aantal)	• 0,03 m ² - 0,50 cm - 1 stuk
Totaal volume	< 0,001 m ³
Eenvoudig bereikbaar	Ja
Bevestigingswijze	• Geschroefd
Identificatiemethode	Vaststelling zonder monsternamen

Zorgvuldig beheren

- Eenvoudige handelingen: mag via doe-het-zelf of door werknemer(s) met opleidingsattest eenvoudige handelingen
Deze hechtgebonden toepassing mag je via deze methode verwijderen. Bijkomende info (oa voorzorgsmaatregelen) kan je terugvinden achteraan dit attest onder de rubriek toelichting.

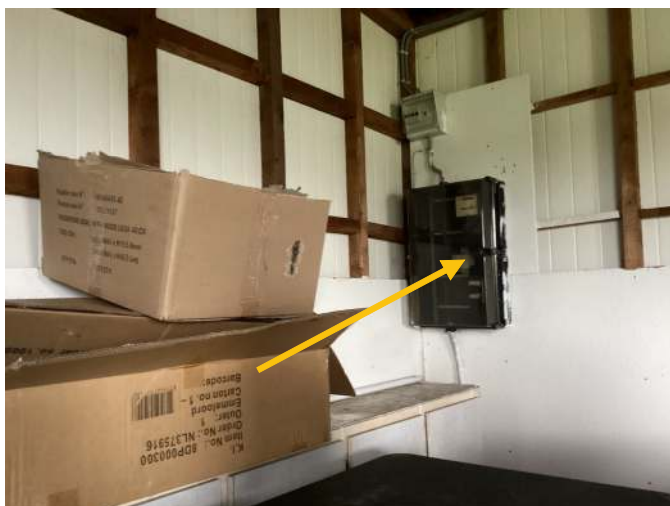
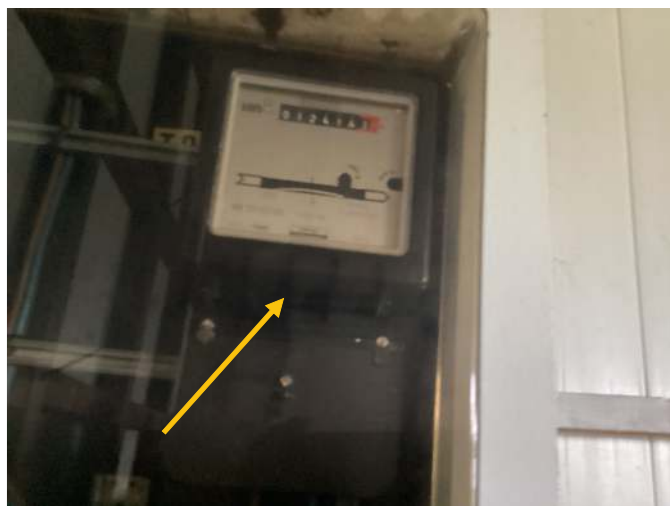
Eindbeoordeling materiaalisico	Laag materiaalisico en/of verlaagde kans op vezelvrijgave
--------------------------------	---

Gebondenheid	Categorie 1: hechtgebonden in oorsprong
Asbestsoort (vezeltype)	Crocidoliet aanwezig
Asbestconcentratie	Laag (< 50%)
Afschermingsgraad van het gehele materiaal	Geheel of deels (ook) vrij aan de binnenlucht
Toestand van het materiaal	Onbeschadigd, niet verweerd

Beschrijving	Bakeliet meter- en zekering kast
Omgeving	Binnen
Primaire drager	Communicatie en elektrische infrastructuur en uitrusting
Asbestmateriaal	Plaat, paneel, tablet - Type Bakeliet
Bindmiddel van asbestmateriaal	Kunststof of -hars
Gebondenheid op basis van bindmiddel	Hecht
Hoeveelheid (oppervlakte - dikte - aantal)	• 0,09 m ² - 2,00 cm - 1 stuk
Totaal volume	0,002 m ³
Eenvoudig bereikbaar	Ja
Bevestigingswijze	• Geschroefd
Identificatiemethode	Vaststelling zonder monsternamen

Destructieve handeling voor identificatie	Nee
Opmerking	De meterkast hoort toe aan de nutsmaatschappij en dient door hen vervangen/verwijderd te worden.

Zorgvuldig beheren

- Eenvoudige handelingen: mag via doe-het-zelf of door werknemer(s) met opleidingsattest eenvoudige handelingen
Deze hechtgebonden toepassing mag je via deze methode verwijderen. Bijkomende info (oa voorzorgsmaatregelen) kan je terugvinden achteraan dit attest onder de rubriek toelichting.

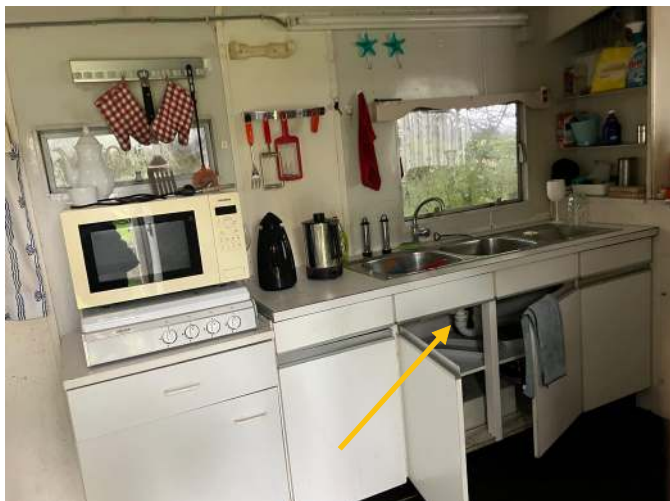
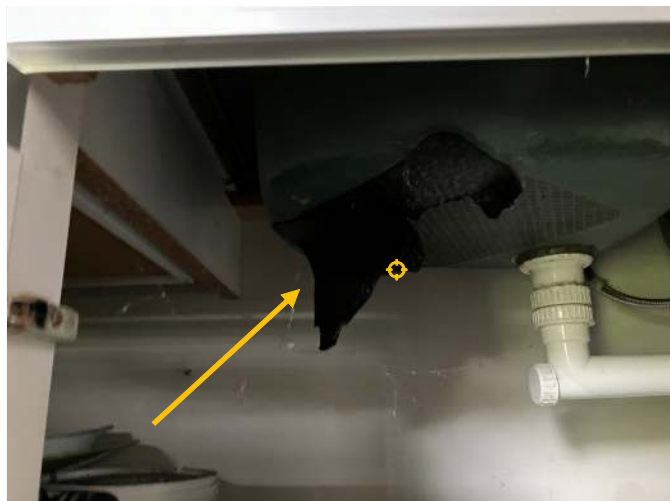
Eindbeoordeling materiaalrisico	Laag materiaalrisico en/of verlaagde kans op vezelvrijgave
---------------------------------	--

Gebondenheid	Categorie 1: hechtgebonden in oorsprong
Asbestsoort (vezeltype)	Alleen chrysotiel
Asbestconcentratie	Laag (< 50%)
Afschermingsgraad van het gehele materiaal	Geheel of deels (ook) vrij aan de binnenlucht
Toestand van het materiaal	Licht beschadigd, licht verweerd. Intact materiaal type Pical – asbestboard of categorie III 'gebondenheid'

#	Type	Referentie	Resultaat
4.1	Puntmonster	M006	Chrysotiel

Beschrijving	Ontdreningsplaat / anti-dreunplaat onder spoelbak
Omgeving	Binnen
Primaire drager	Sanitaire infrastructuur en uitrusting (toe- en afvoer)
Asbestmateriaal	bitumen onder spoelbak
Bindmiddel van asbestmateriaal	Bitumen (roofing, teer, asfalt)
Gebondenheid op basis van bindmiddel	Hecht
Hoeveelheid (gewicht - aantal)	• 0,10 kg - 1 stuk

Zorgvuldig beheren

- Eenvoudige handelingen: mag via doe-het-zelf of door werknemer(s) met opleidingsattest eenvoudige handelingen
Deze hechtgebonden toepassing mag verwijderd worden via deze methode. Bijkomende info (oa voorzorgsmaatregelen) kan je terugvinden achteraan in dit attest onder de rubriek toelichting.

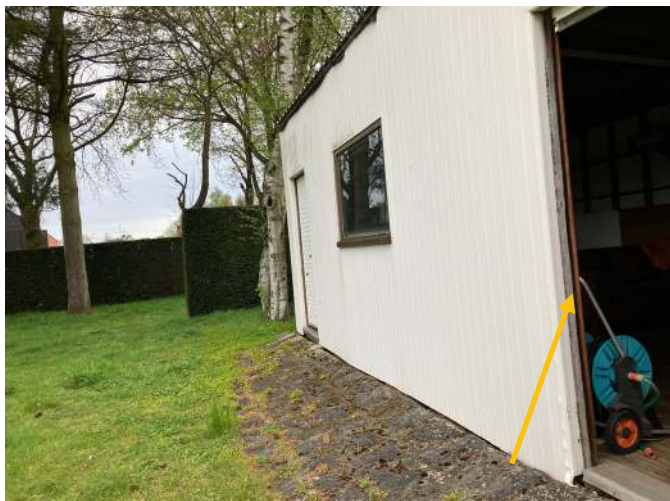
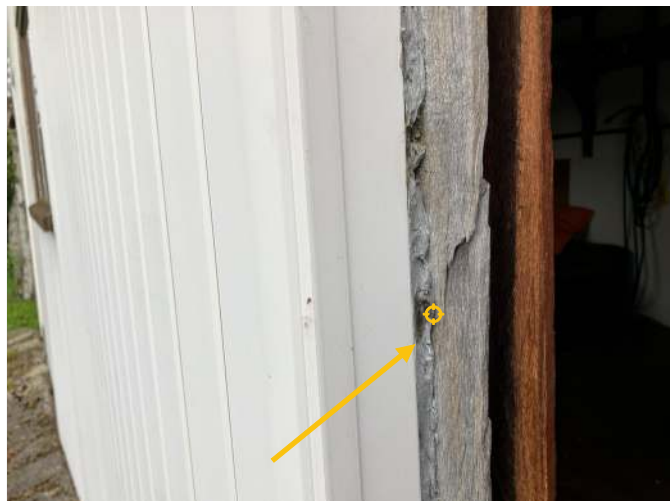
Fiche 5: kit schrijnwerk mastiek tussen poort en muur garage 1

Eindbeoordeling materiaalrisico	Laag materiaalrisico en/of verlaagde kans op vezelvrijgave
---------------------------------	--

Gebondenheid	Categorie 1: hechtgebonden in oorsprong
Asbestsoort (vezeltype)	Alleen chrysotiel
Asbestconcentratie	Laag (< 50%)
Afschermingsgraad van het gehele materiaal	Geheel of deels vrij aan de buitenlucht
Toestand van het materiaal	Licht beschadigd, licht verweerd. Intact materiaal type Pical – asbestboard of categorie III 'gebondenheid'

#	Type	Referentie	Resultaat
5.1	Puntmonster	M005	Chrysotiel

Beschrijving	kit schrijnwerk mastiek tussen poort en muur garage 1
Omgeving	Buiten
Primaire drager	Wandopening verticaal (raam, deur, ...)
Asbestmateriaal	In-situ afwerkingslagen - Pasta, stopverf, voegsel, stopsel, vulsel, mastiek, kitten, ...
Bindmiddel van asbestmateriaal	Kitten, mastiek, pasta
Gebondenheid op basis van bindmiddel	Hecht
Hoeveelheid (gewicht - aantal)	• 0,25 kg - 1 stuk

Zorgvuldig beheren

- Eenvoudige handelingen: mag via doe-het-zelf of door werknemer(s) met opleidingsattest eenvoudige handelingen
Deze toepassing mag verwijderd worden via deze methode. Bijkomende info (oa voorzorgsmaatregelen) kan je terugvinden achteraan in dit attest onder de rubriek toelichting.

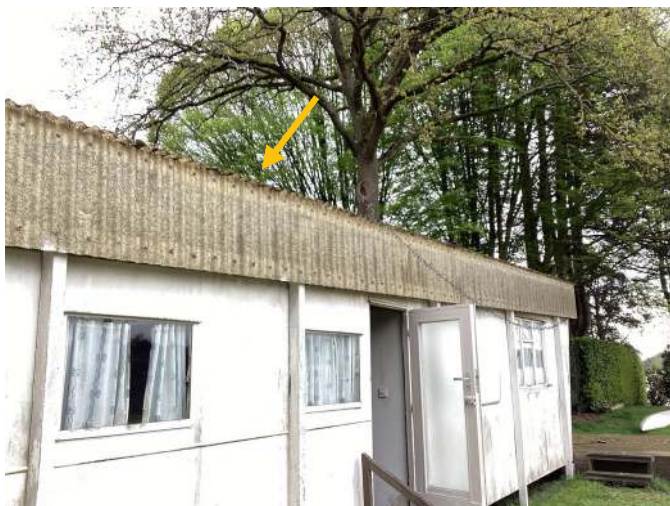
Bij het inspecteren van het dak stellen we vast dat de golfplaten uit pvc bestaan dus uit een niet-asbestverdachte materiaal zijn gemaakt.

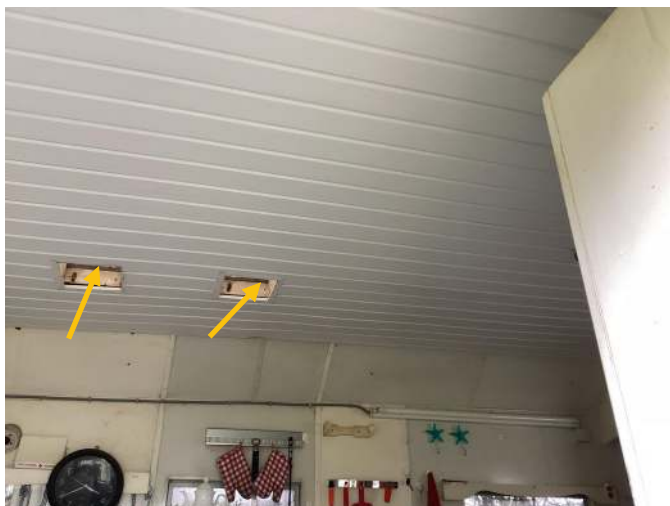
Geen onderdak aanwezig.

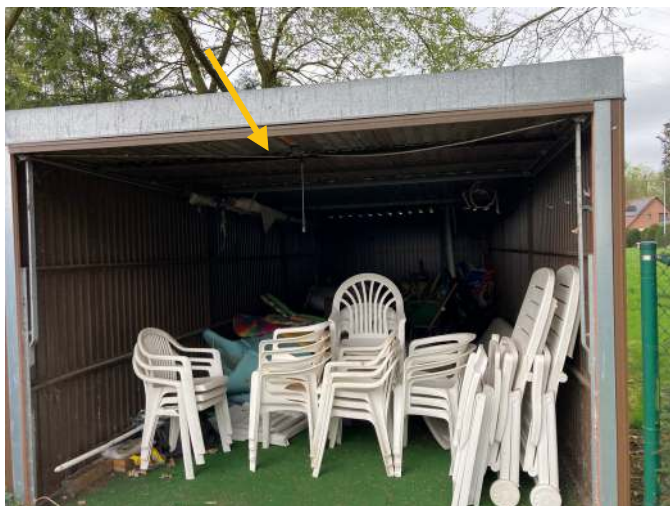
Garage 2 bestaande uit metaal.

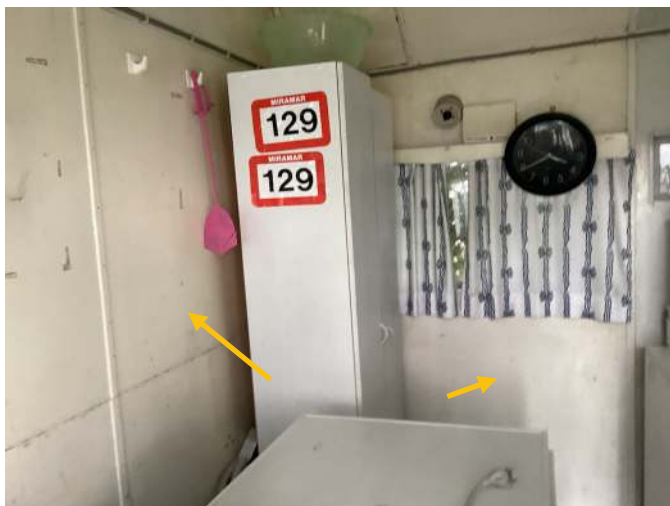
Er zijn voorzetwanden geplaatst bestaande uit hout . Zonder destructie is inspectie van de achterliggende wanden niet mogelijk.

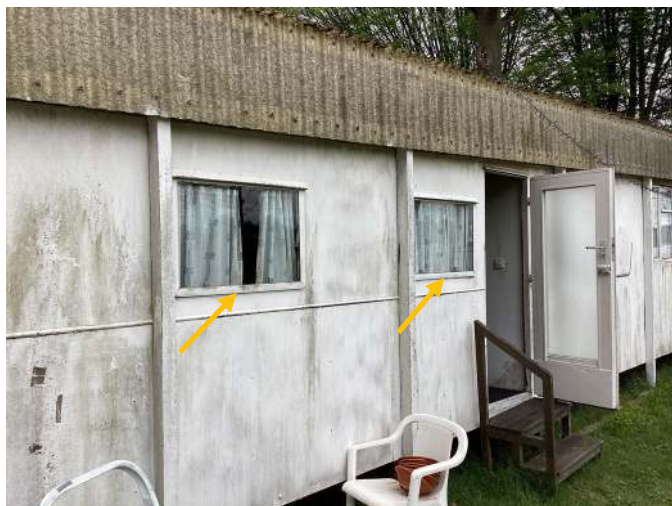
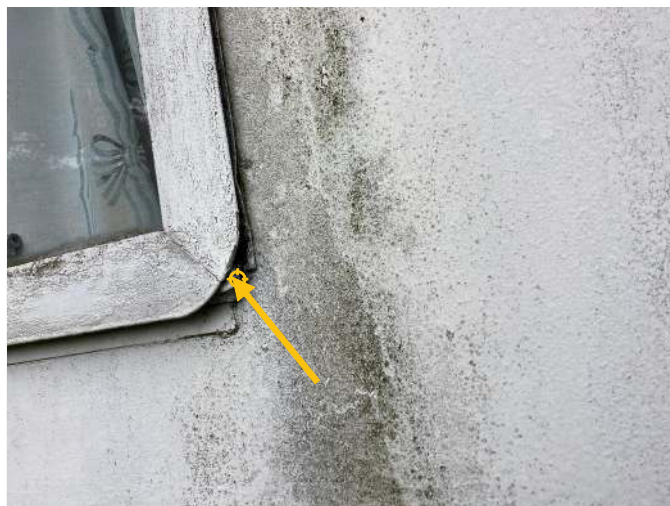
Geen asbest

#	Type	Referentie	Resultaat
10.1	Puntmonster	M002	Geen asbest

Beschrijving	kit schrijnwerk mastiek caravan
Omgeving	Buiten
Primaire drager	Wandopening verticaal (raam, deur, ...)
Bindmiddel van materiaal	Kitten, mastiek, pasta

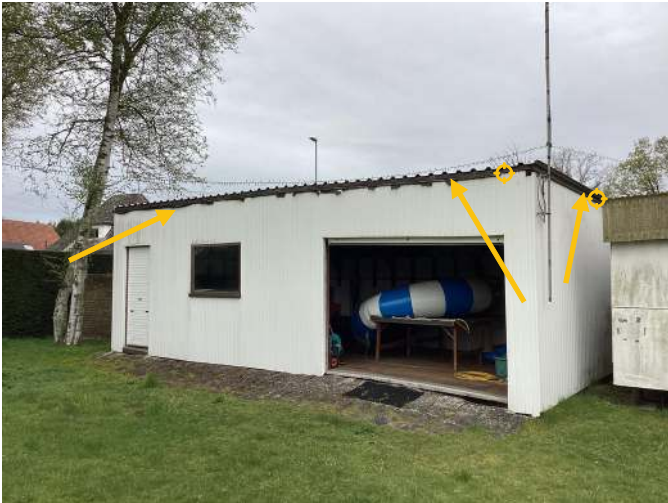
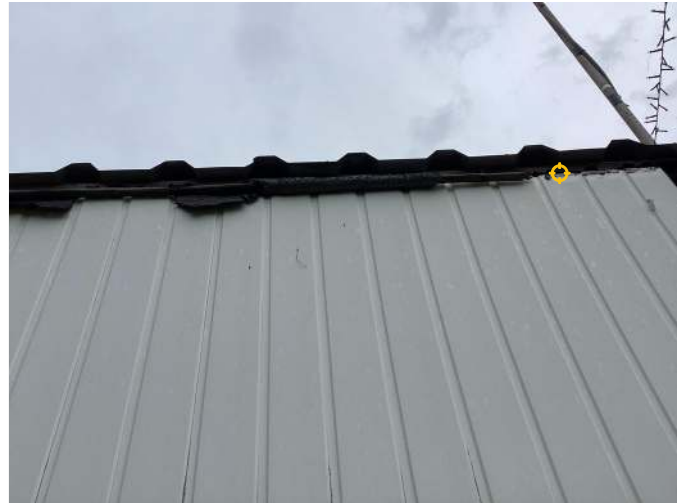
Fiche 11: Bitumen dak garage

Geen asbest

#	Type	Referentie	Resultaat
11.1	Puntmonster	M003	Geen asbest

Beschrijving	Bitumen dak garage
Omgeving	Buiten
Primaire drager	Plat dak
Bindmiddel van materiaal	Bitumen (roofing, teer, asfalt)

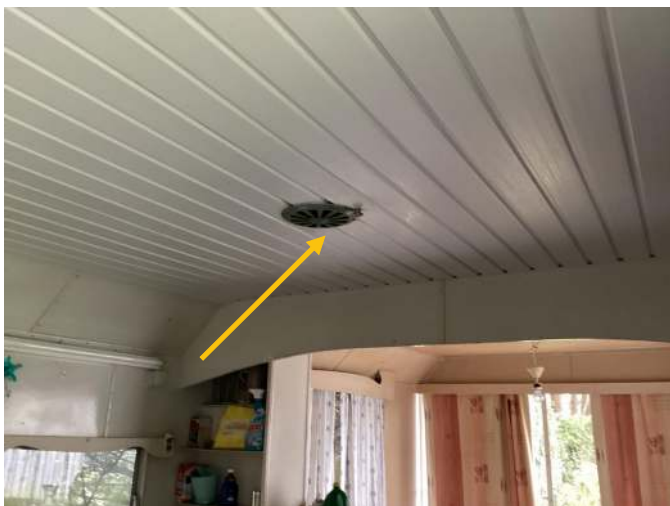
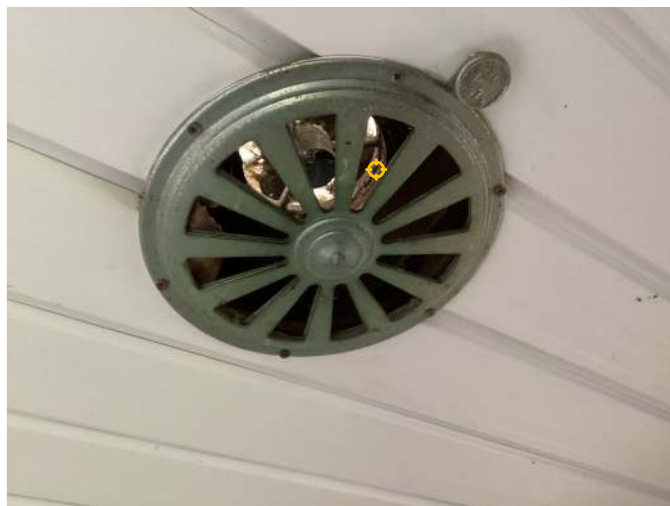
Geen asbest

#	Type	Referentie	Resultaat
12.1	Puntmonster	M004	Geen asbest

Beschrijving	Dichtingsring ventilatie caravan
Omgeving	Grenst aan binnen- en buitenlucht
Primaire drager	Verluchtingrooster dak
Bindmiddel van materiaal	Karton - papier - viltachtig
