Asbestinventarisatetest

Broekstraat 62, 2491 Balen

Attestnummer : 20240205-000391.000

Niet-asbestveilig

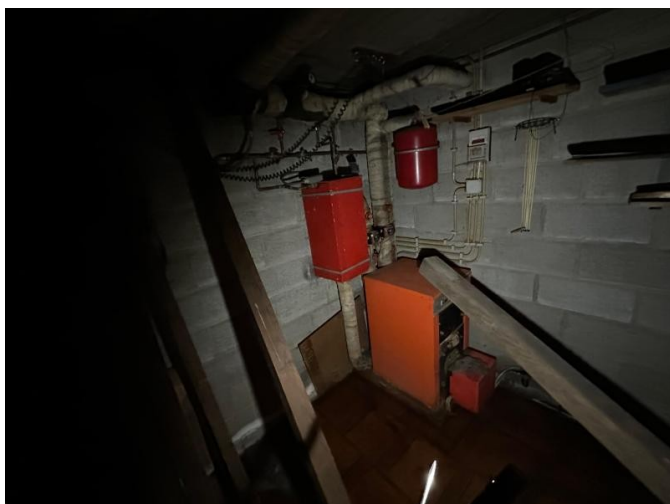
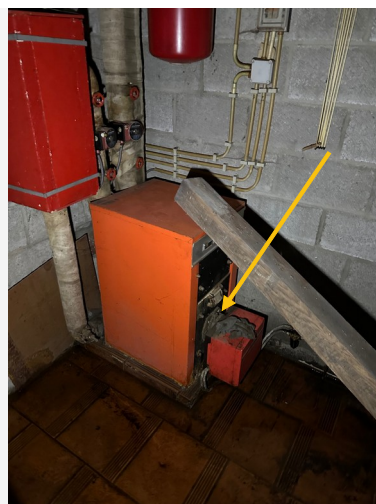
Het asbestmateriaal valt onder de mijlpaal van 2034.

Eindbeoordeling materiaalrisico	Laag materiaalrisico en/of verlaagde kans op vezelvrijgave
---------------------------------	--

Gebondenheid	Categorie 2: niet-hechtgebonden met matrix
Asbestsoort (vezeltype)	Alleen chrysotiel
Asbestconcentratie	Hoog ($\geq 50\%$)
Afschermingsgraad van het gehele materiaal	Geheel of deels (ook) vrij aan de binnenlucht
Toestand van het materiaal	Onbeschadigd, niet verweerd

Beschrijving	oude CV ketel
Omgeving	Binnen
Primaire drager	HVAC infrastructuur en uitrusting
Asbestmateriaal	Pakking, dichting
Bindmiddel van asbestmateriaal	Karton - papier - viltachtig
Gebondenheid op basis van bindmiddel	Niet-hechtgebonden
Hoeveelheid (gewicht - aantal)	<ul style="list-style-type: none">1,00 kg - 1 stuk
Totaal gewicht	1,00 kg
Eenvoudig bereikbaar	Ja
Bevestigingswijze	<ul style="list-style-type: none">Geklemd
Identificatiemethode	Vaststelling zonder monsternamen

Verwijderen

- Zorg voor een veilig beheer. Vermijd het beschadigen van het asbestmateriaal. Controleer de toestand jaarlijks op wijzigingen.
- Voer bijkomende staalname(s) uit.

- Eenvoudige handelingen: mag via doe-het-zelf of door werknemer(s) met opleidingsattest eenvoudige handelingen vraagt een loodgieter met opleidingsattest eenvoudige handeling om deze ketel te ontdoen van de asbesthoudende pakkingen en isolatie volgens de regels van de kunst

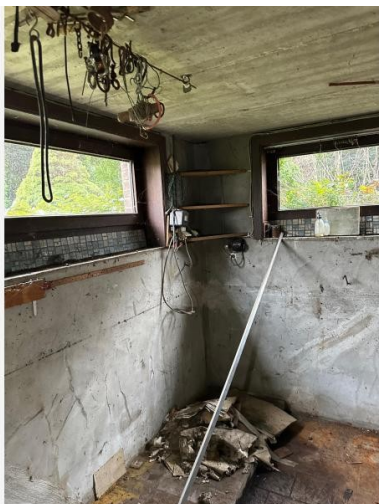
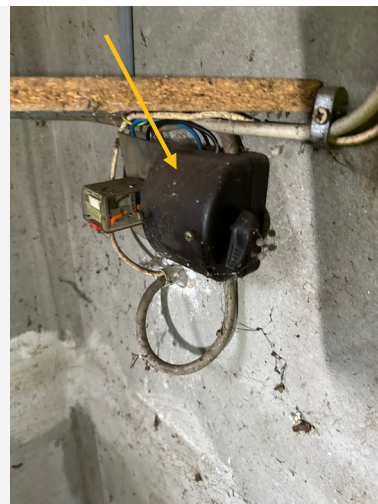
Het asbestmateriaal valt onder de mijlpaal van 2040.

Eindbeoordeling materiaalrisico	Laag materiaalrisico en/of verlaagde kans op vezelvrijgave
---------------------------------	--

Gebondenheid	Categorie 1: hechtgebonden in oorsprong
Asbestsoort (vezeltype)	Crocidoliet aanwezig
Asbestconcentratie	Laag (< 50%)
Afschermingsgraad van het gehele materiaal	Geheel of deels (ook) vrij aan de binnenlucht
Toestand van het materiaal	Onbeschadigd, niet verweerd

Beschrijving	bakeliet stopcontacten en schakelaars
Omgeving	Binnen
Primaire drager	Communicatie en elektrische infrastructuur en uitrusting
Asbestmateriaal	bakeliet electriciteitsmateriaal
Bindmiddel van asbestmateriaal	Kunststof of -hars
Gebondenheid op basis van bindmiddel	Hecht
Hoeveelheid (gewicht - aantal)	<ul style="list-style-type: none">0,50 kg - 1 stuk
Totaal gewicht	0,50 kg
Eenvoudig bereikbaar	Ja
Bevestigingswijze	<ul style="list-style-type: none">Geschroefd

Zorgvuldig beheren

- Zorg voor een veilig beheer. Vermijd het beschadigen van het asbestmateriaal. Controleer de toestand jaarlijks op wijzigingen.
- Voer bijkomende staalname(s) uit.

- Eenvoudige handelingen: mag via doe-het-zelf of door werknemer(s) met opleidingsattest eenvoudige handelingen mag via DHZ verwijderd worden, draag voldoende PBM's hierbij
- bakeliet kan altijd asbest bevatten. deze armaturen kan men best voorzichtig losschroeven en dubbel verpakt afvoeren

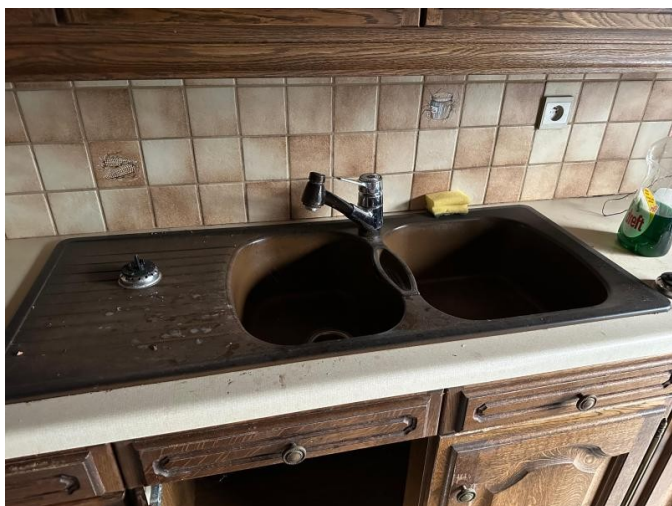
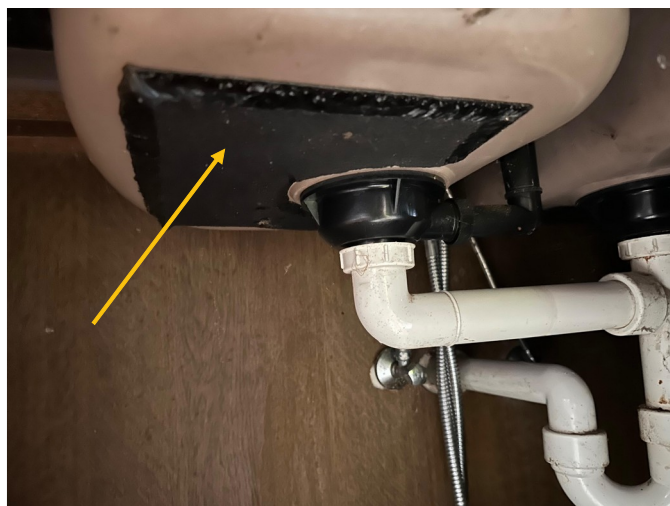
Het asbestmateriaal valt onder de mijlpaal van 2040.

Eindbeoordeling materiaalrisico	Laag materiaalrisico en/of verlaagde kans op vezelvrijgave
---------------------------------	--

Gebondenheid	Categorie 1: hechtgebonden in oorsprong
Asbestsoort (vezeltype)	Crocidoliet aanwezig
Asbestconcentratie	Laag (< 50%)
Afschermingsgraad van het gehele materiaal	Geheel of deels (ook) vrij aan de binnenlucht
Toestand van het materiaal	Onbeschadigd, niet verweerd

Beschrijving	Plaat onder pompbak
Omgeving	Binnen
Primaire drager	Sanitaire infrastructuur en uitrusting (toe- en afvoer)
Asbestmateriaal	Plaat in roofing onder pompbak
Bindmiddel van asbestmateriaal	Bitumen (roofing, teer, asfalt)
Gebondenheid op basis van bindmiddel	Hecht
Hoeveelheid (gewicht - aantal)	• 0,30 kg - 2 stuks
Totaal gewicht	0,60 kg
Eenvoudig bereikbaar	Ja
Bevestigingswijze	• Verlijmd, ingegoten, versmeerd

Identificatiemethode	Vaststelling zonder monstername
Destructieve handeling voor identificatie	Nee
Opmerking	Er werd geen staal genomen op vraag van de eigenaar, hierdoor wordt deze als asbestverdacht beschouwd

Zorgvuldig beheren

- Zorg voor een veilig beheer. Vermijd het beschadigen van het asbestmateriaal. Controleer de toestand jaarlijks op wijzigingen.
- Voer bijkomende staalname(s) uit.

- Eenvoudige handelingen: mag via doe-het-zelf of door werknemer(s) met opleidingsattest eenvoudige handelingen
Pompbak moet in zijn geheel verwijderd worden, voer deze af naar het containerpark.

Draag hierbij voldoende PBM's

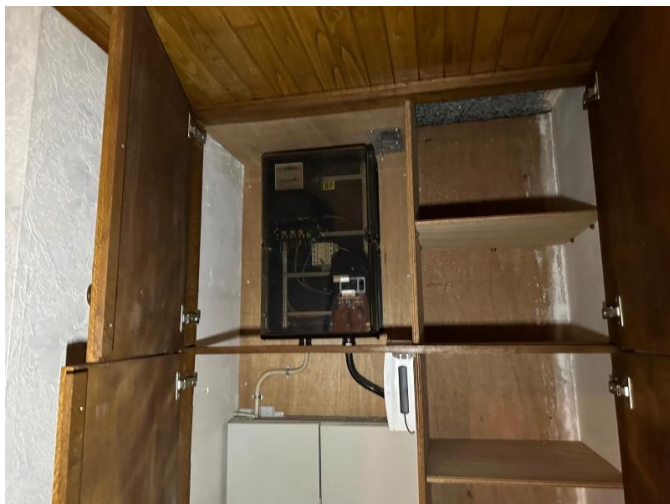
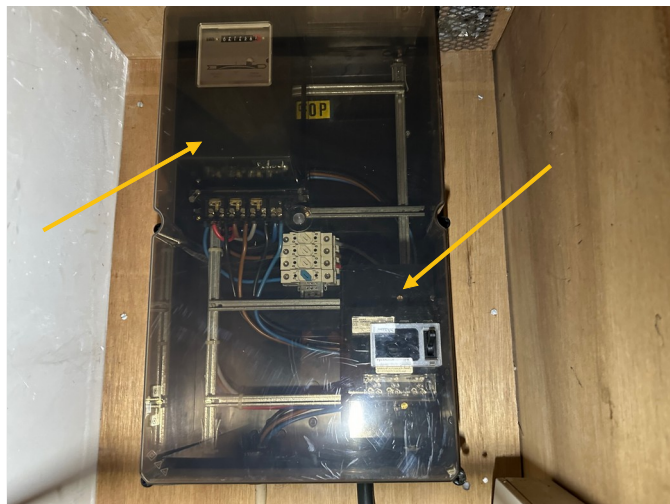
Het asbestmateriaal valt onder de mijlpaal van 2040.

Eindbeoordeling materiaalrisico	Laag materiaalrisico en/of verlaagde kans op vezelvrijgave
---------------------------------	--

Gebondenheid	Categorie 1: hechtgebonden in oorsprong
Asbestsoort (vezeltype)	Crocidoliet aanwezig
Asbestconcentratie	Laag (< 50%)
Afschermingsgraad van het gehele materiaal	Geheel of deels (ook) vrij aan de binnenlucht
Toestand van het materiaal	Onbeschadigd, niet verweerd

Beschrijving	bakeliet tellerkast en/of zekeringskast
Omgeving	Binnen
Primaire drager	Communicatie en elektrische infrastructuur en uitrusting
Asbestmateriaal	bakeliet kast
Bindmiddel van asbestmateriaal	Kunststof of -hars
Gebondenheid op basis van bindmiddel	Hecht
Hoeveelheid (gewicht - aantal)	• 2,00 kg - 1 stuk
Totaal gewicht	2,00 kg
Eenvoudig bereikbaar	Ja

Zorgvuldig beheren

- Zorg voor een veilig beheer. Vermijd het beschadigen van het asbestmateriaal. Controleer de toestand jaarlijks op wijzigingen.
- Voer bijkomende staalname(s) uit.

- Eenvoudige handelingen: mag via doe-het-zelf of door werknemer(s) met opleidingsattest eenvoudige handelingen mag verwijderd worden via DHZ, draag hierbij de nodige PBM's (P3 masker, wegwerphandschoenen en er daarvoor geschikte asbest wergwerpoveral)

Zorg dat de kast spanningsvrij is.

bakeliet kan altijd asbest bevatten. deze armaturen kan men best voorzichtig losschroeven en dubbel verpakt afvoeren

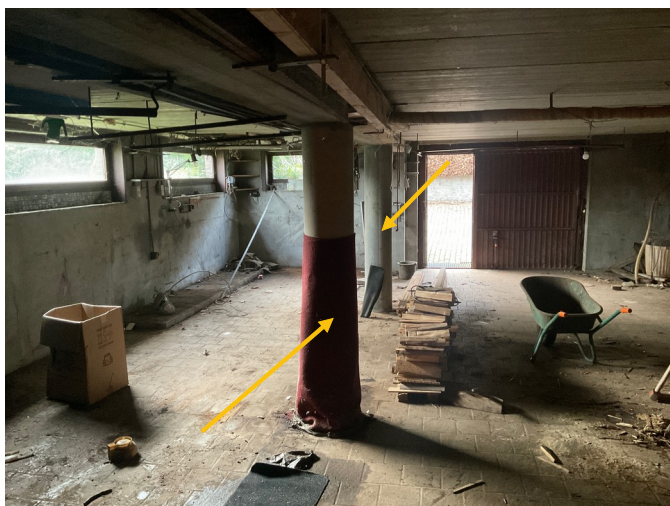
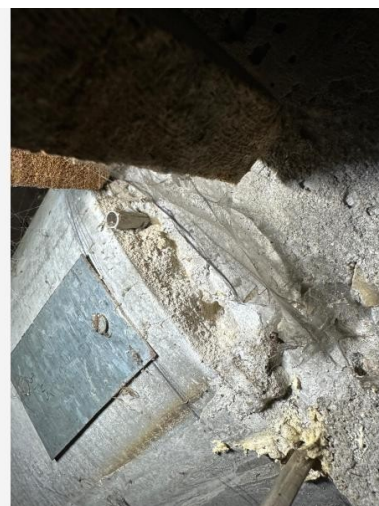
Het asbestmateriaal valt onder de mijlpaal van 2040.

Eindbeoordeling materiaalrisico	Laag materiaalrisico en/of verlaagde kans op vezelvrijgave
---------------------------------	--

Gebondenheid	Categorie 1: hechtgebonden in oorsprong
Asbestsoort (vezeltype)	Crocidoliet aanwezig
Asbestconcentratie	Laag (< 50%)
Afschermingsgraad van het gehele materiaal	Geheel of deels (ook) vrij aan de binnenlucht
Toestand van het materiaal	Onbeschadigd, niet verweerd

Beschrijving	Verloren bekisting steunbalken kelder
Omgeving	Binnen
Primaire drager	Vloer
Asbestmateriaal	Verloren bekisting - Buis, koker
Bindmiddel van asbestmateriaal	Cement
Gebondenheid op basis van bindmiddel	Hecht
Hoeveelheid (lengte - omtrek - dikte - aantal)	• 2,50 m - 105,00 cm - 1,00 cm - 2 stuks
Totaal volume	0,053 m ³

Eenvoudig bereikbaar	Nee <ul style="list-style-type: none">• Verwijdering tast de bouwkundige integriteit aan.
Bevestigingswijze	<ul style="list-style-type: none">• Verlijmd, ingegoten, versmeerd
Identificatiemethode	Vaststelling zonder monstername
Destructieve handeling voor identificatie	Nee

Zorgvuldig beheren

- Zorg voor een veilig beheer. Vermijd het beschadigen van het asbestmateriaal. Controleer de toestand jaarlijks op wijzigingen.
- Zorg voor een veilig beheer en verwijder dit asbestmateriaal wanneer het bij werken eenvoudig bereikbaar wordt. Controleer de toestand jaarlijks op wijzigingen.
- Voer bijkomende staalname(s) uit.

- Hermetische zone (erkend asbestverwijderaar)
De asbest kan enkel verwijderd worden in hermetische zone door een erkende verwijderaar

Indien het gebouw niet afgebroken wordt kunnen deze palen ingekapseld worden met een stootvast materiaal : polyester om zo uit te sluiten dat er vezels vrijkomen bij eventuele aanrijding van een voertuig

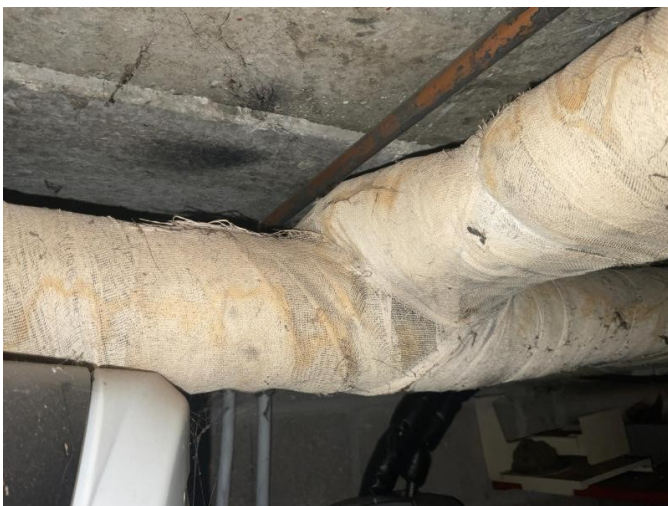
Leidingisolatie bestaat uit zwarte foam buizen die ingepakt zijn met een textiel, er is geen gips aanwezig. Textiel dient enkel om het geheel samen te houden, deze leidingen zijn niet asbest verdacht

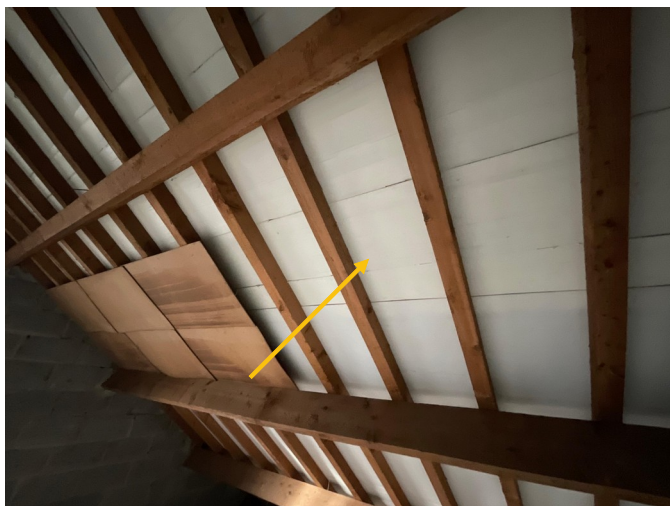
Onderdak wordt als niet asbest verdacht beschouwd

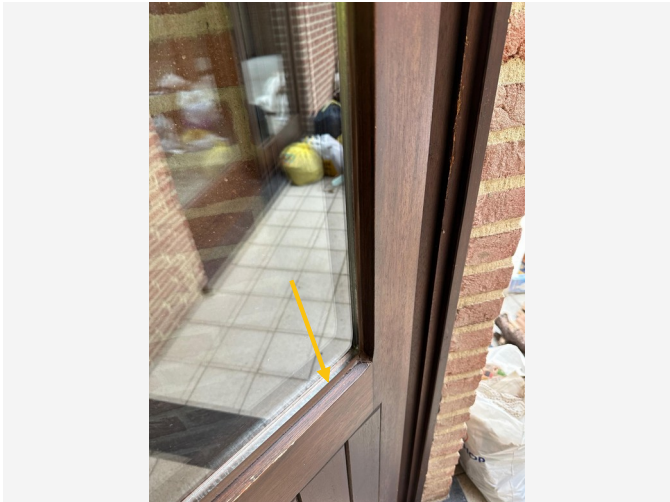
Fiche 8: ramen met soepele kit tussen glas en hout profiel

De kit is veerkrachtig en soepel, dit is een indicatie dat dit materiaal niet asbest verdacht is

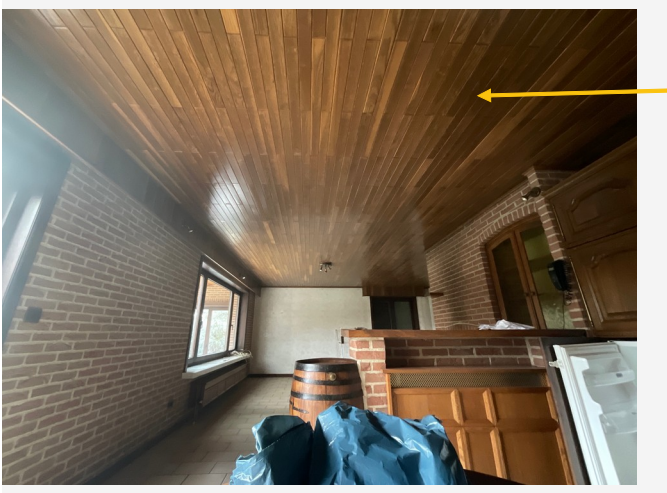
plafonds in pvc/hout bevat nooit asbest,

oude gipsplafonds uit de jaren 70 kunnen asbest bevatten aan de opvullaag tussen de platen, bij werken dient men hiervan een staal te nemen om dit uit te sluiten.

de deskundige kan geen uitspraak doen over onderliggende materialen

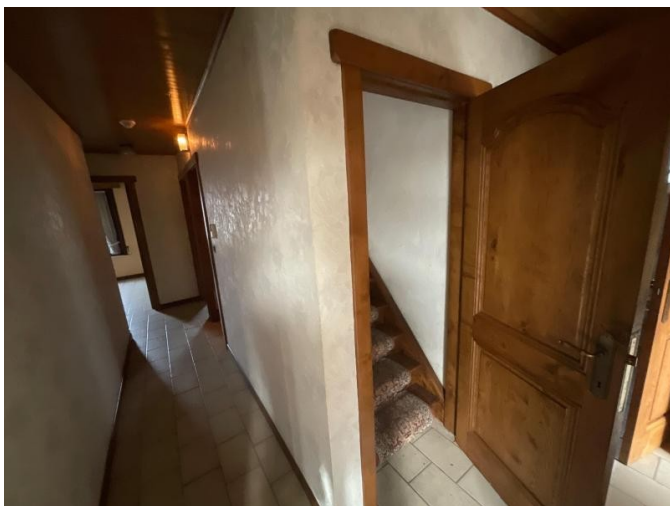
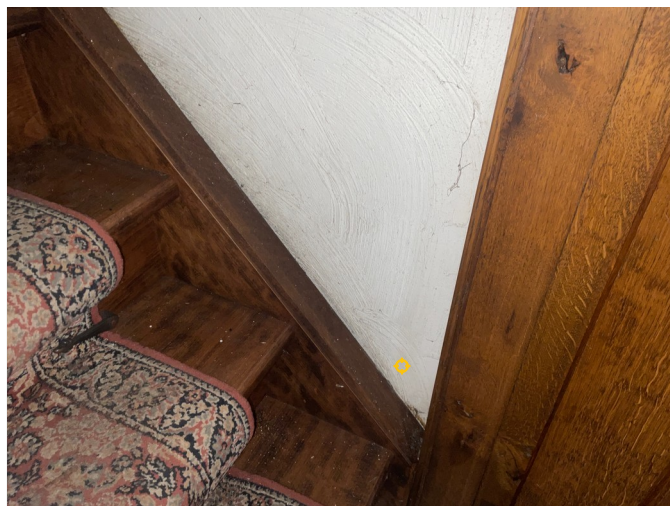
Fiche 10: bepleistering muren

Geen asbest

#	Type	Referentie	Resultaat
10.1	Mengmonster	0/m	Geen asbest

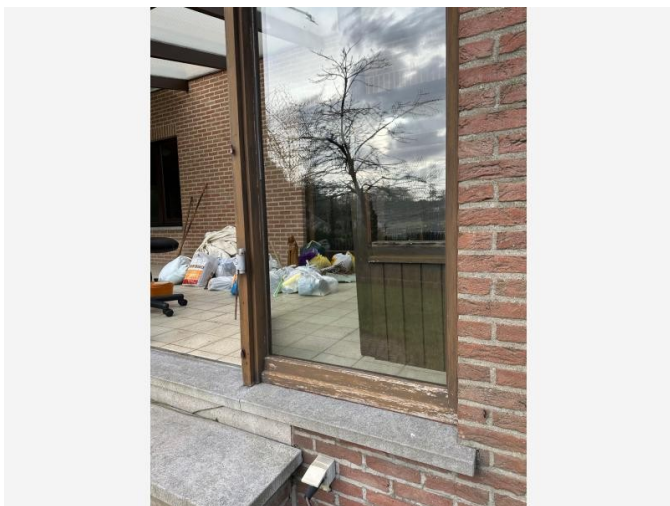
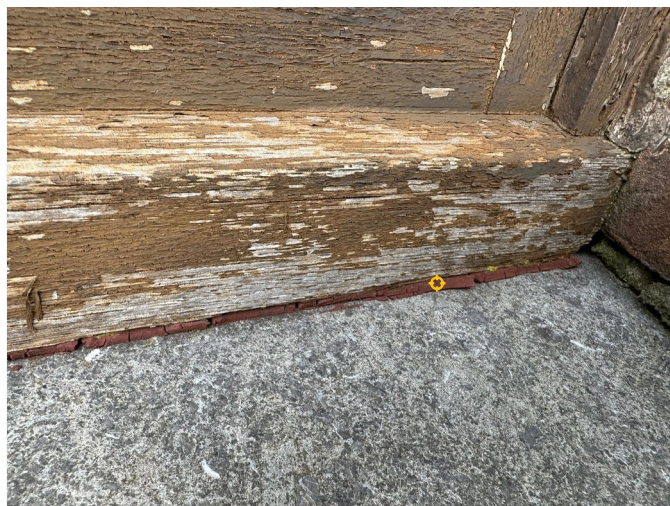
Fiche 11: Kit tussen raam en muur

Geen asbest

#	Type	Referentie	Resultaat
11.1	Puntmonster	00/a	Geen asbest

Gebondenheid op basis van bindmiddel	Hecht
Hoeveelheid (gewicht - aantal)	• 5,00 kg - 1 stuk
Totaal gewicht	5,00 kg
Identificatiemethode	Vaststelling met monstername
Destructieve handeling voor identificatie	Nee
Opmerking	De kit bevindt zich onder de raam (tussen dorpel en raam). De rest van de kit is niet asbest verdacht
