Asbestinventarisatetest

Colburnlei 54, 2400 Mol

Attestnummer : 20240614-000851.000

Uitgegeven op : 14.06.2024

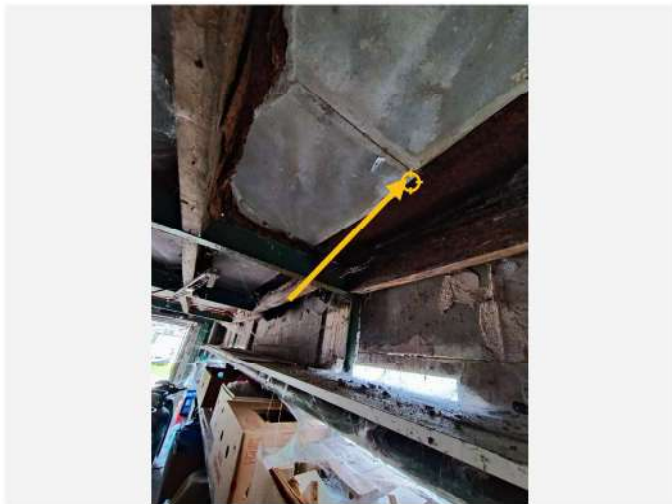
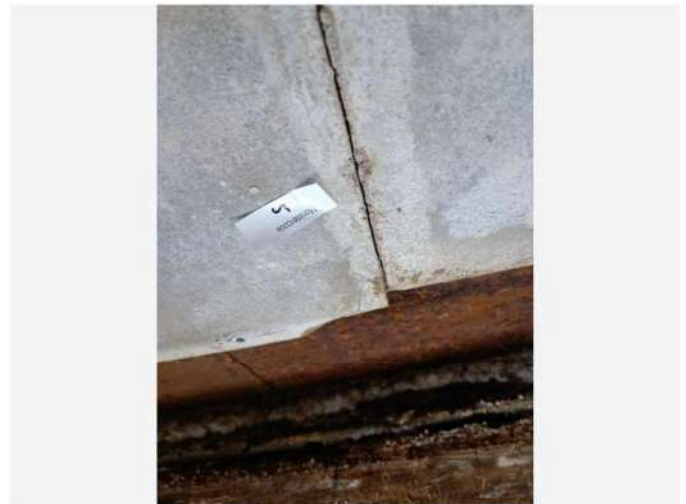
Het asbestmateriaal valt onder de mijlpaal van 2040.

Eindbeoordeling materiaalrisico	Laag materiaalrisico en/of verlaagde kans op vezelvrijgave
---------------------------------	--

Gebondenheid	Categorie 1: hechtgebonden in oorsprong
Asbestsoort (vezeltype)	Alleen chrysotiel
Asbestconcentratie	Laag (< 50%)
Afschermingsgraad van het gehele materiaal	Geheel of deels (ook) vrij aan de binnenlucht
Toestand van het materiaal	Licht beschadigd, licht verweerd. Intact materiaal type Pical – asbestboard of categorie III 'gebondenheid'

#	Type	Referentie	Resultaat
1.1	Puntmonster	5	Chrysotiel

Beschrijving	Plaatwerk onderdak garage
Omgeving	Binnen

- Zorg voor een veilig beheer en verwijder dit asbestmateriaal wanneer het bij werken eenvoudig bereikbaar wordt. Controleer de toestand jaarlijks op wijzigingen.

- Eenvoudige handelingen: mag via doe-het-zelf of door werknemer(s) met opleidingsattest eenvoudige handelingen
Opgeleid personeel (dak werker met 8u basisopleiding asbest)

indien de platen eenvoudig te verwijderen zijn zonder kans op breken kan dit via doe-het-zelf of door werknemer(s) met opleidingsattest eenvoudige handelingen; Dek de zoldervloer af met plastic folie . dragen van de nodige beschermingsmiddelen (mondmasker ffp3, handschoenen,tyvec) Verwijder de dakpannen. Fixeer het plaatmateriaal , de asbesthoudende platen één voor één en in hun geheel verwijderen. Niet gooien, niet breken. Reinig nadien de draagstructuur met vochtige doeken (+stofzuiger met absoluut filter kan niet gehoord worden dus voor een particulier niet mogelijk .) Alle werknemer(s) moeten wel beschikken over een opleidingsattest eenvoudige handelingen 8u.

Een vastgesteld asbesthoudend onderdak mag niet definitief ingesloten worden , dit dient verplicht

verwijderd te worden als het bij werken bereikbaar wordt. (vb bij vernieuwen van de dakbedekking onderdak mee verwijderen)

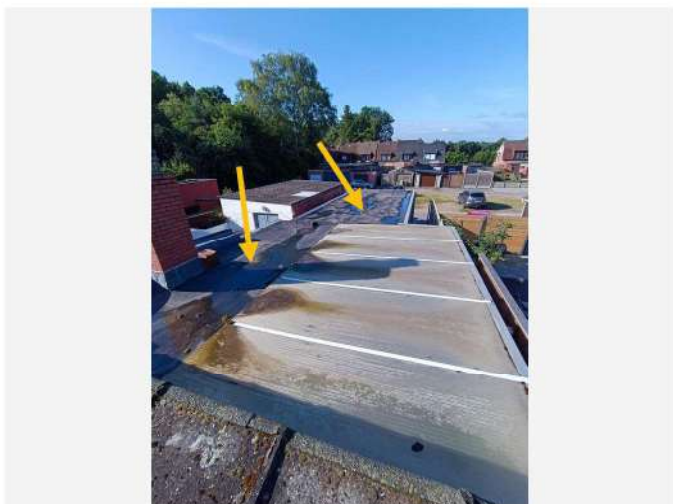
Het plat dak achteraan werd gecontroleerd en de roofing werd als niet verdacht beschouwd: EPDM.

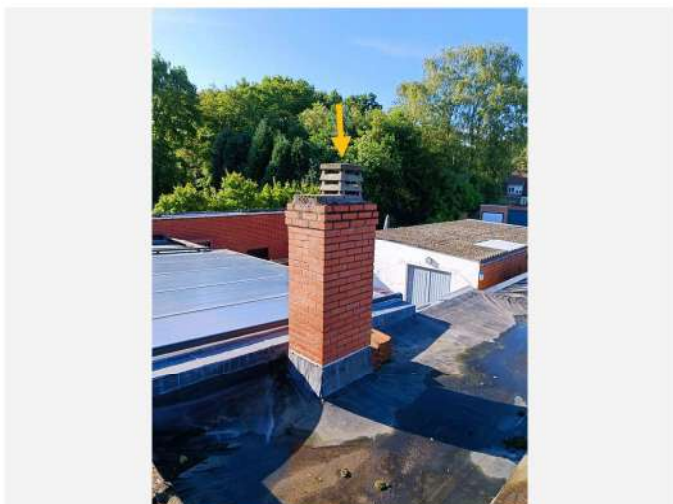
Schouwhoedje werd gecontroleerd: vervaardigd uit beton.

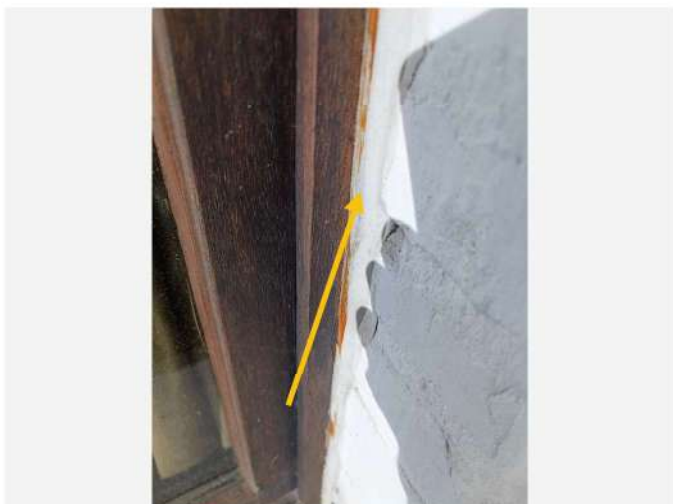
De mastiek werd gecontroleerd en als niet-asbesthoudend beschouwd. (zacht en elastisch)

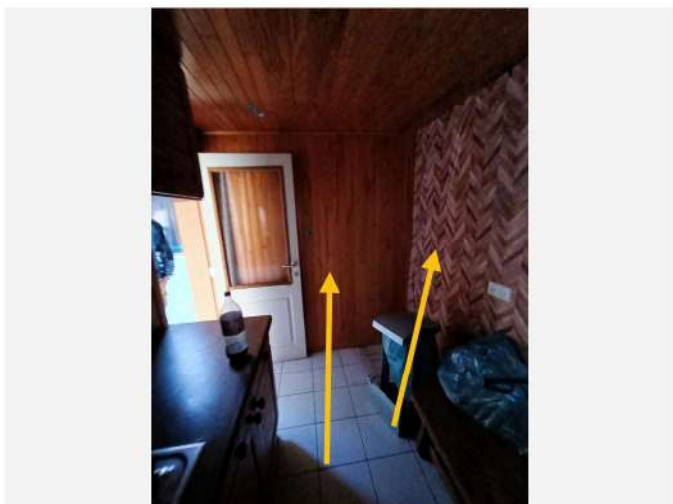
Het is niet duidelijk of er pleisterwerk aanwezig is achter de valse wanden. het is aangewezen om bijkomend onderzoek uit te voeren bij werken.

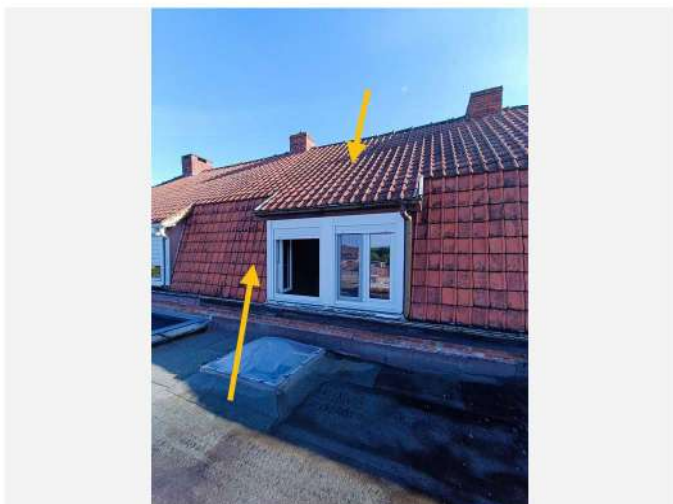
Het dak werd gecontroleerd (via optillen van een dakpan) . Er is geen verdacht onderdak vastgesteld .
Er is een dampscherm aanwezig.

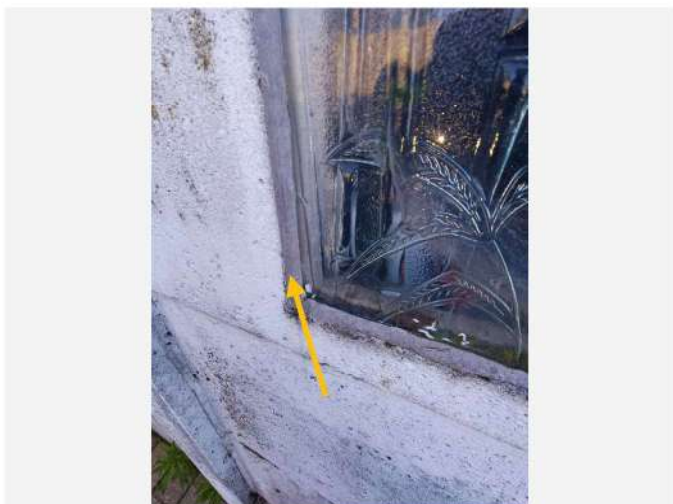
De mastiek werd gecontroleerd en als niet-asbesthoudend beschouwd. (zacht en elastisch)

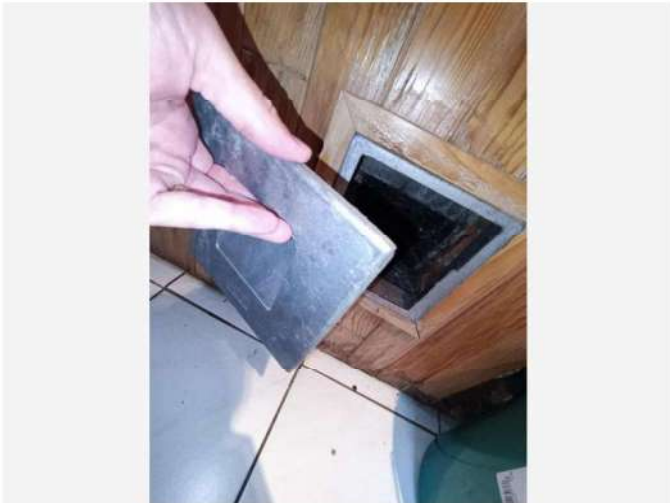
Het roetluikje in de keuken werd geïnspecteerd: vervaardigd uit metaal.

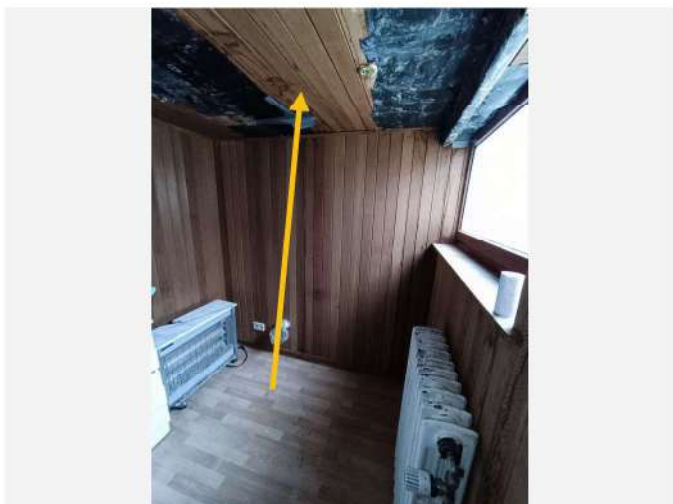
Alle plafonds zijn afgewerkt met valse plafonds in plaatmateriaal. Het is niet duidelijk of er pleisterwerk aanwezig is achter deze valse plafonds, het is aangewezen om bijkomend onderzoek uit te voeren bij werken.

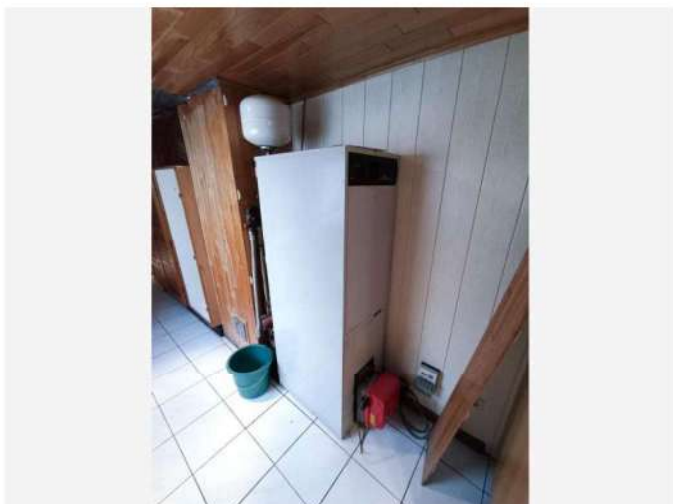
De ketel van het merk Saint Roch Couvin werd opgezocht in het IAD Online bronnenboek. er zijn geen resultaten gevonden. Laat de ketel controleren door een opgeleid techniker (basis 8u asbest).

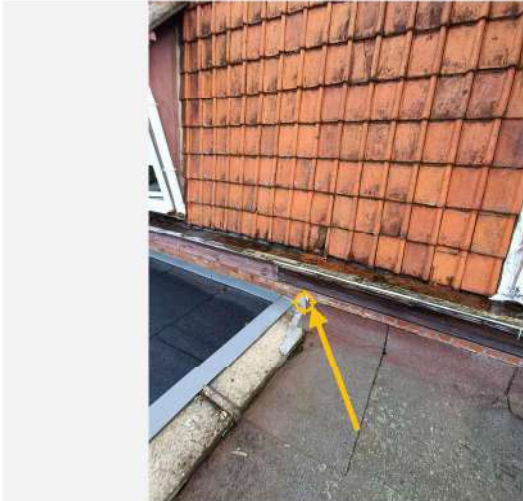
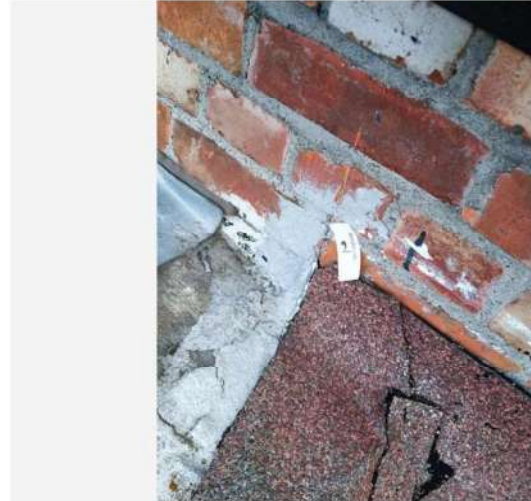
Fiche 11: Roofing achteraan

Geen asbest

#	Type	Referentie	Resultaat
11.1	Puntmonster	2	Geen asbest

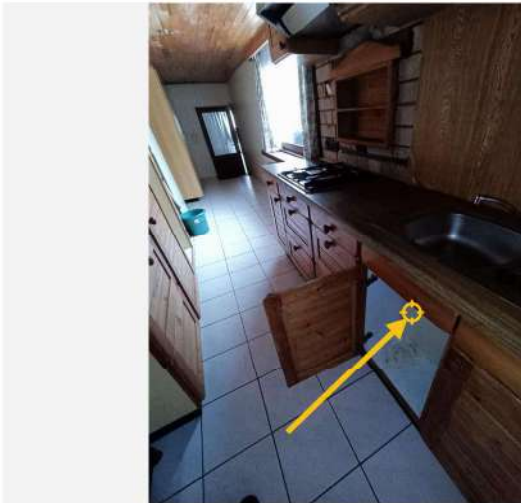
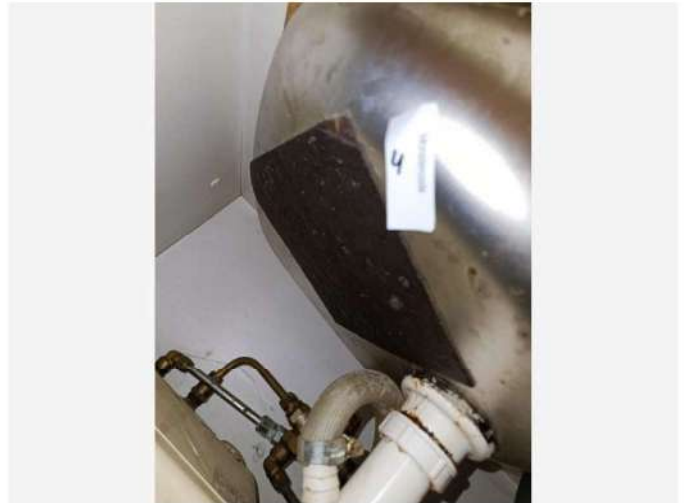
Geen asbest

#	Type	Referentie	Resultaat
12.1	Puntmonster	4	Geen asbest

Gebondenheid op basis van bindmiddel	Hecht
Hoeveelheid (gewicht - aantal)	• 0,20 kg - 1 stuk
Totaal gewicht	0,20 kg
Identificatiemethode	Vaststelling met monstername
Destructieve handeling voor identificatie	Nee
Opmerking	Bitumen dienen bemonsterd te worden volgens het inspectieprotocol. Ontdreuningsplaatje werd nagekeken en bemonsterd.

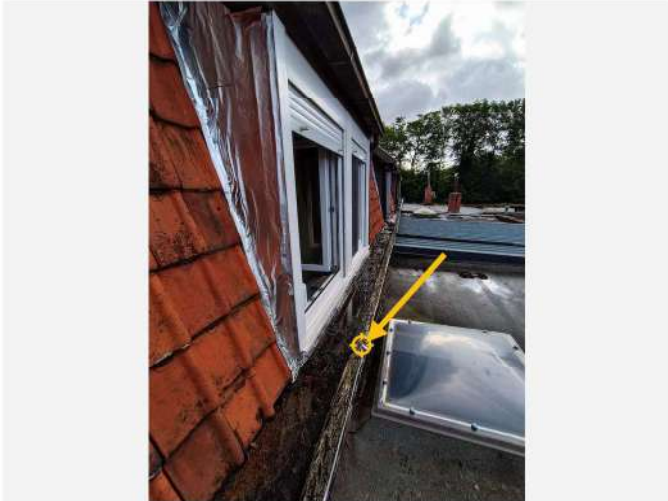
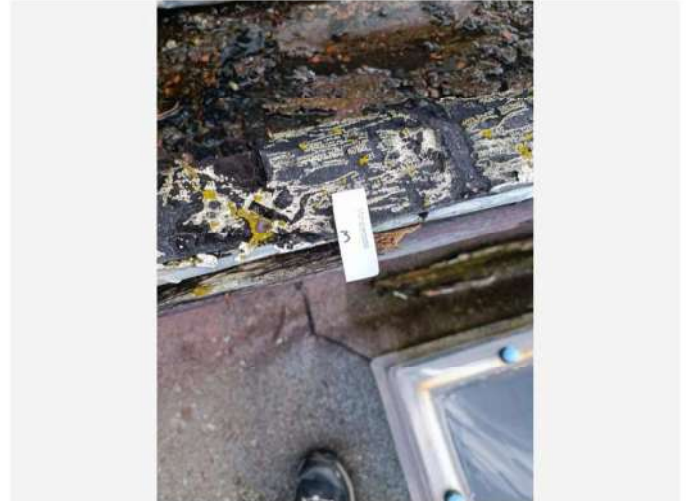
Fiche 13: Bitumen in dakgoot

Geen asbest

#	Type	Referentie	Resultaat
13.1	Puntmonster	3	Geen asbest

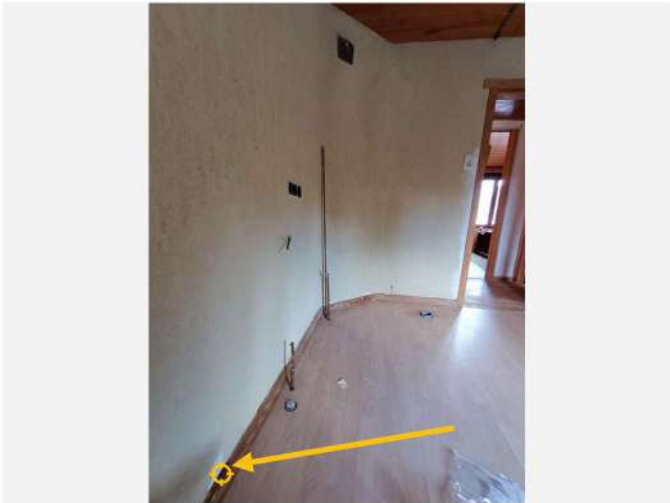
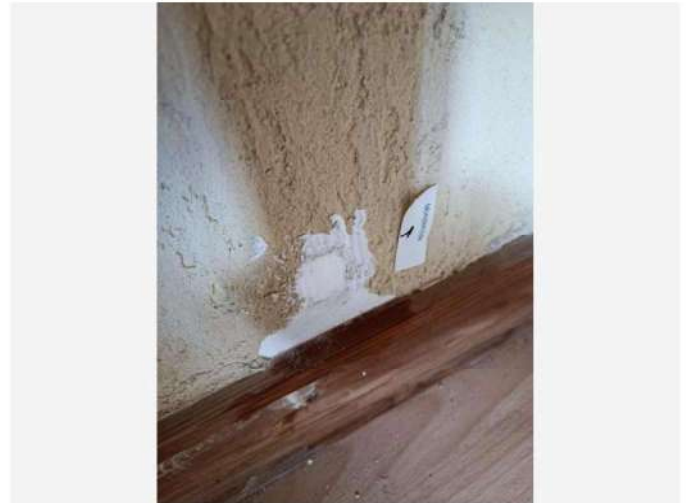
Fiche 14: Pleisterwerk muren

Geen asbest

#	Type	Referentie	Resultaat
14.1	Mengmonster	1	Geen asbest
