# Asbestinventarisatetest

Veldstraat 50, 2430 Laakdal

Attestnummer : 20250924-000257.000

Uitgegeven op : 24.09.2025

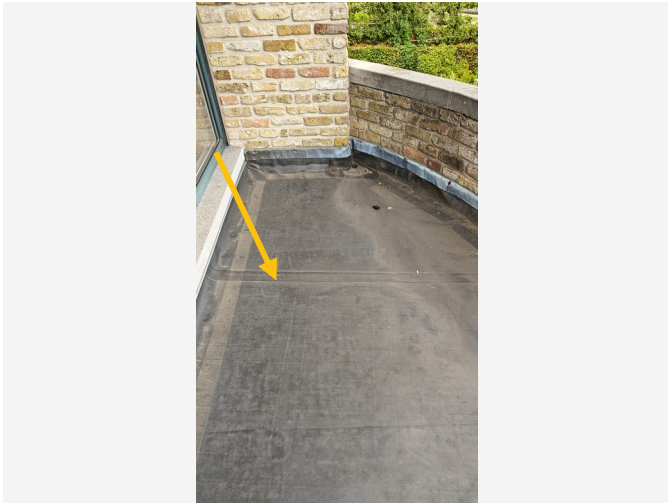
Vrije foto

Het plat dak is afgewerkt met EPDM, een materiaal dat niet asbestverdacht is. Er is echter wel oude roofing teruggevonden en bemonsterd die onder de EPDM aanwezig is.

Wees wel attent: indien werkzaamheden aan de onderste lagen of renovaties aan het dak worden uitgevoerd, bestaat de mogelijkheid dat er nog asbestverdachte onderlagen aanwezig zijn, zeker als de constructie werd opgetrokken voor 2001. Bij renovaties is het altijd aan te raden om een asbestdeskundige in te schakelen voor een destructief onderzoek van de betreffende ruimte of ruimtes.

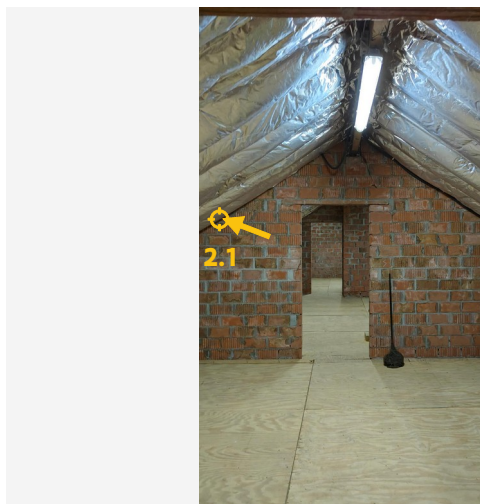
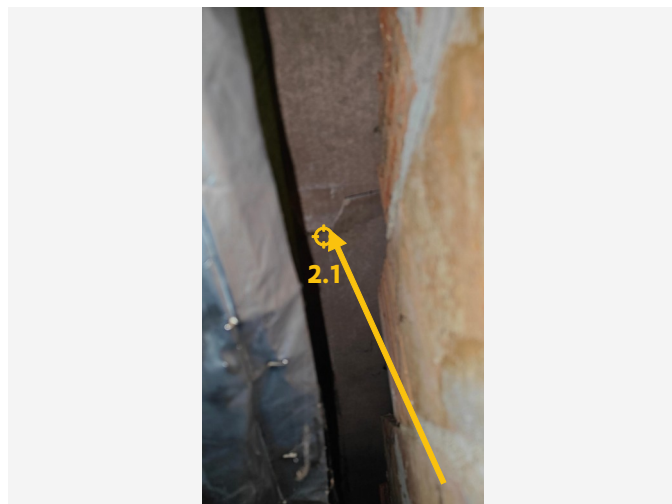
### Conclusie

Geen asbest

#	Type	Referentie	Resultaat
2.1	Puntmonster	MM03	Geen asbest

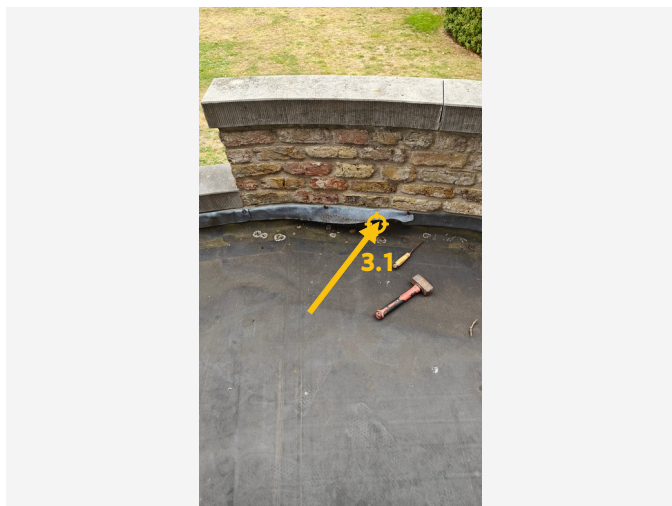
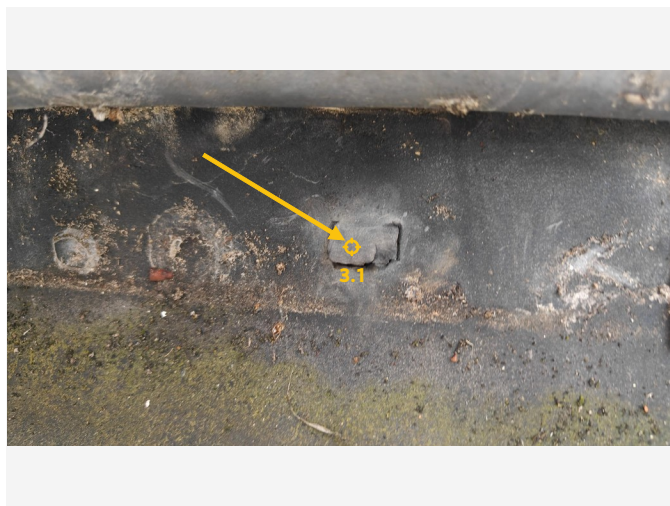
## Fiche 3: Roofing plat dak

## Conclusie

Geen asbest

#	Type	Referentie	Resultaat
3.1	Puntmonster	MM04	Geen asbest

Beschrijving	Roofing plat dak
Omgeving	Buiten
Primaire drager	Plat dak
Bindmiddel van materiaal	Bitumen (roofing, teer, asfalt)
Gebondenheid op basis van bindmiddel	Hecht
Hoeveelheid (oppervlakte - aantal)	<ul style="list-style-type: none"><li>• 20,00 m<sup>2</sup> - 1 stuk</li></ul>
Totale oppervlakte	20,00 m <sup>2</sup>
Identificatiemethode	Vaststelling met monstername
Destructieve handeling voor identificatie	Nee
Opmerking	<p>Deze oppervlakte, volumes en gewichten zijn niet gemeten, maar geschat op basis van een benadering van de aanwezige roofing (de opgegeven hoeveelheden mogen niet gebruikt worden als maatstaf voor heffingen). Om gevolgschade en lekkages te voorkomen en niet destructief te werk te gaan, is alleen de toplaag bemonsterd. We kunnen geen uitspraak doen over de onderliggende lagen. Bij renovatie of sloop dient er een destructief onderzoek uitgevoerd te worden van de roofing.</p>

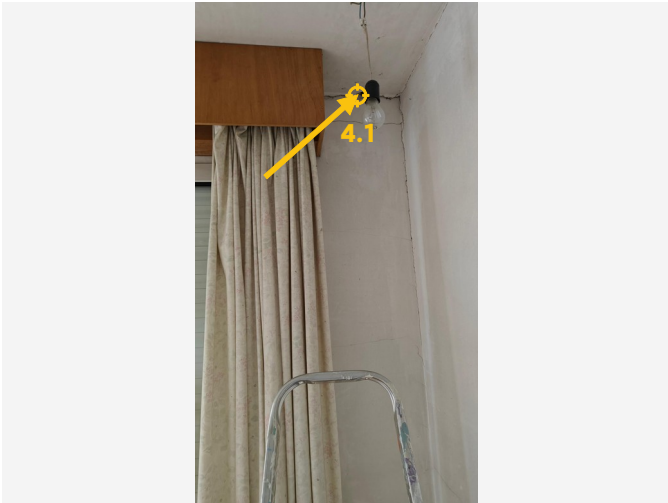
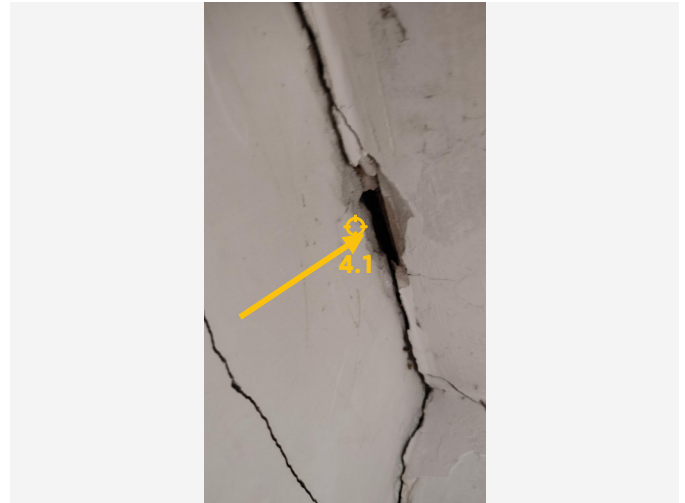
# Fiche 4: Pleisterwerk plafonds

## Conclusie

Geen asbest

#	Type	Referentie	Resultaat
4.1	Mengmonster	MM02	Geen asbest

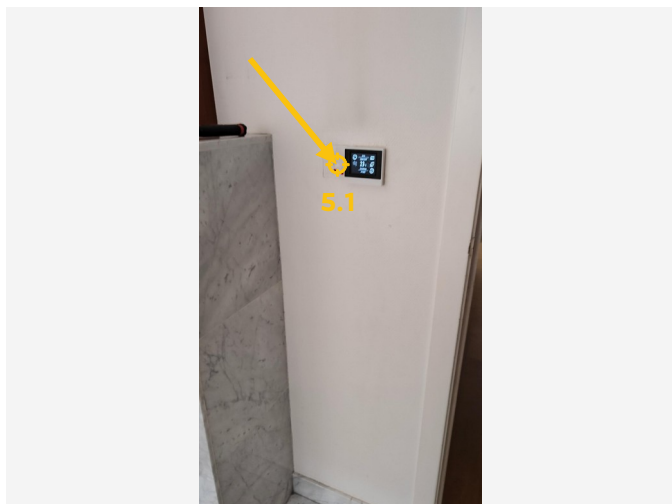
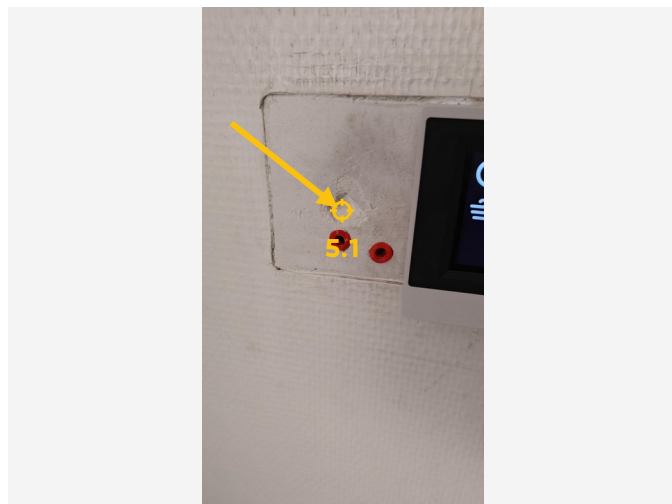
## Conclusie

Geen asbest

#	Type	Referentie	Resultaat
5.1	Mengmonster	MM01	Geen asbest
