Asbestinventarisatetest

Nieuwstraat 86, 8792 Waregem

Attestnummer : 20240423-000377.000

Niet-asbestveilig

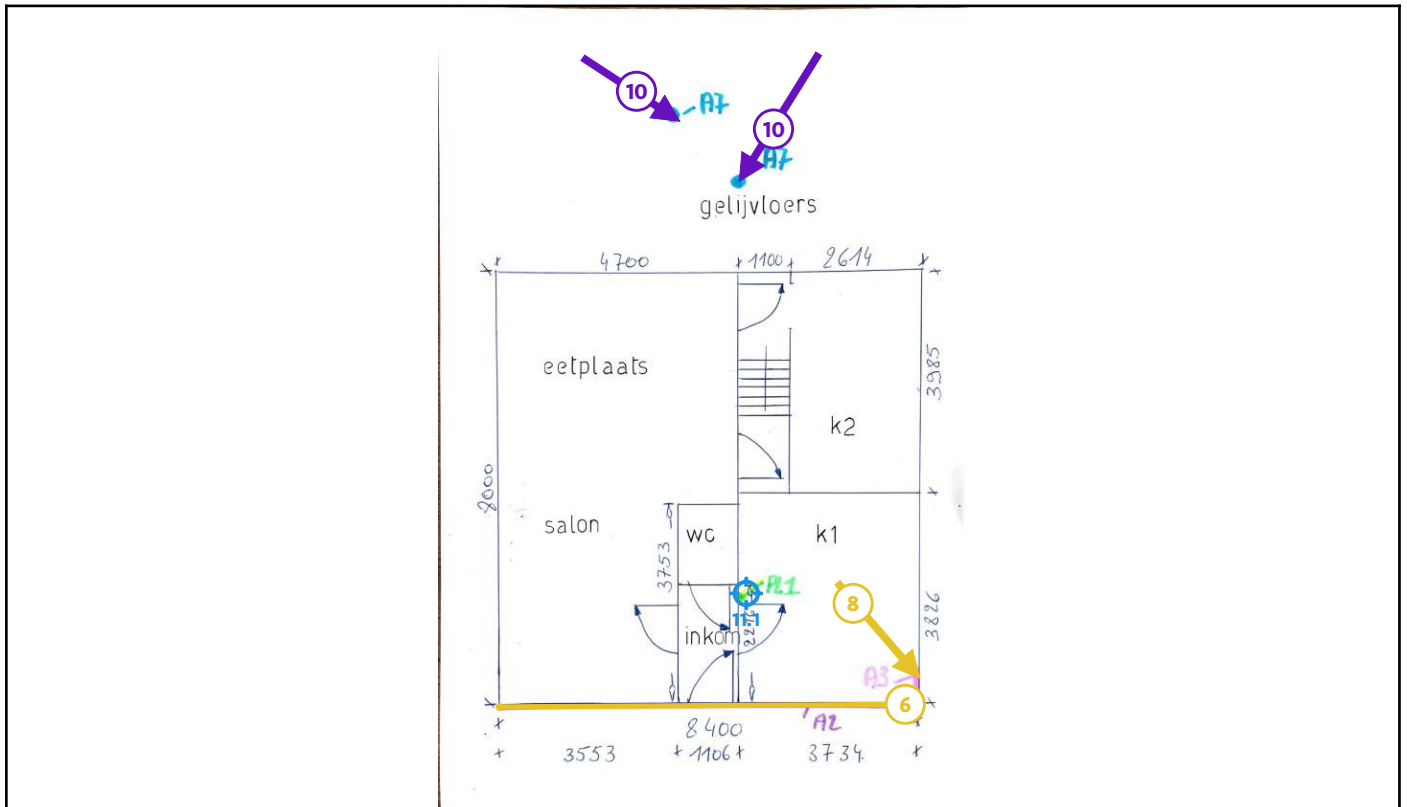
Plan 1.1: Gelijvloers

Beschrijving	Type	Actie
6. A2 - Cementpleister buitengevel	Asbestmateriaal	Zorgvuldig beheren
8. A3 - Bakeliet	Asbestmateriaal	Zorgvuldig beheren
10. A7 - Bloempotten	Roerend goed	-
11. PL1 - Pleisterwerk muren	Geen asbest	-
11.1 Code: BENOIT PL1	Mengmonster	-

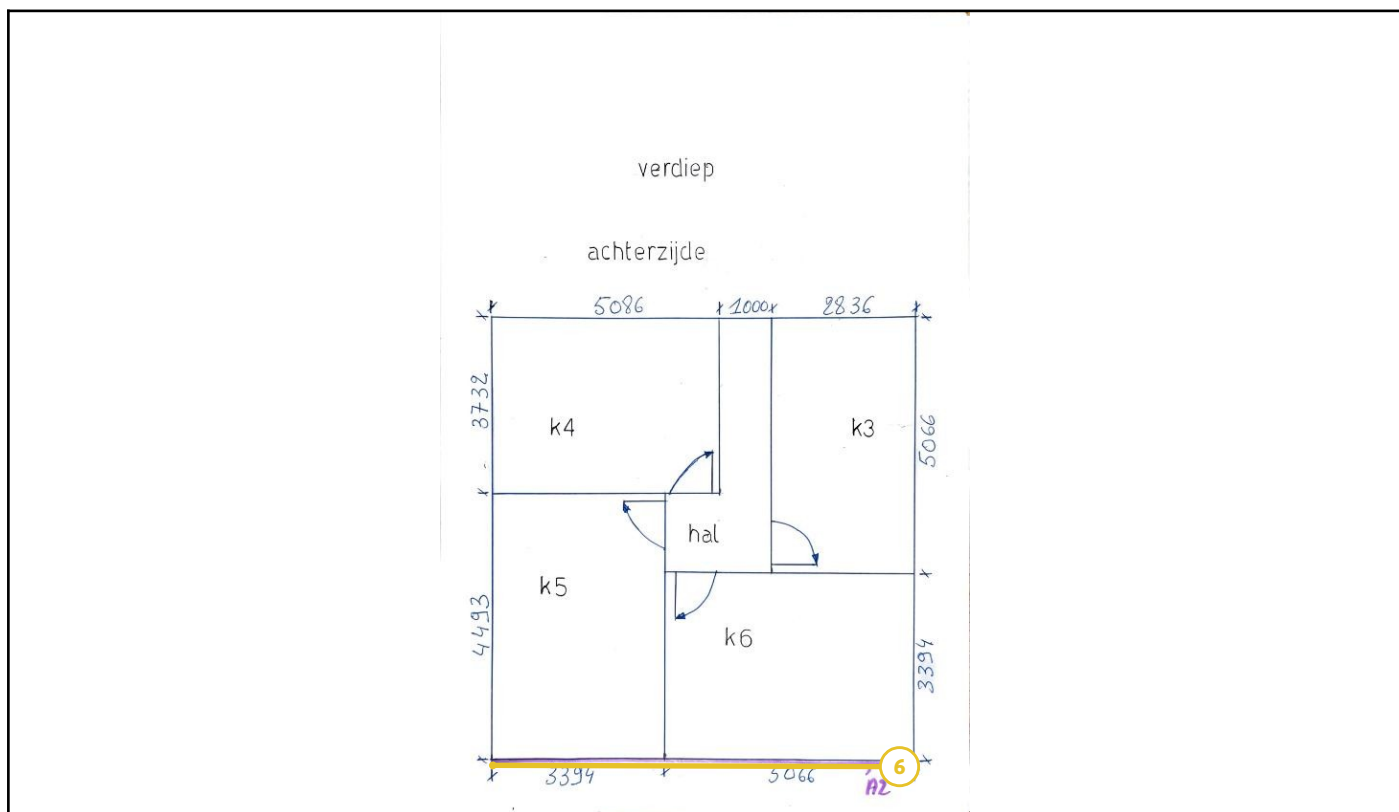
Plan 1.2: 1e verdiep

Beschrijving	Type	Actie
6. A2 - Cementpleister buitengevel	Asbestmateriaal	Zorgvuldig beheren

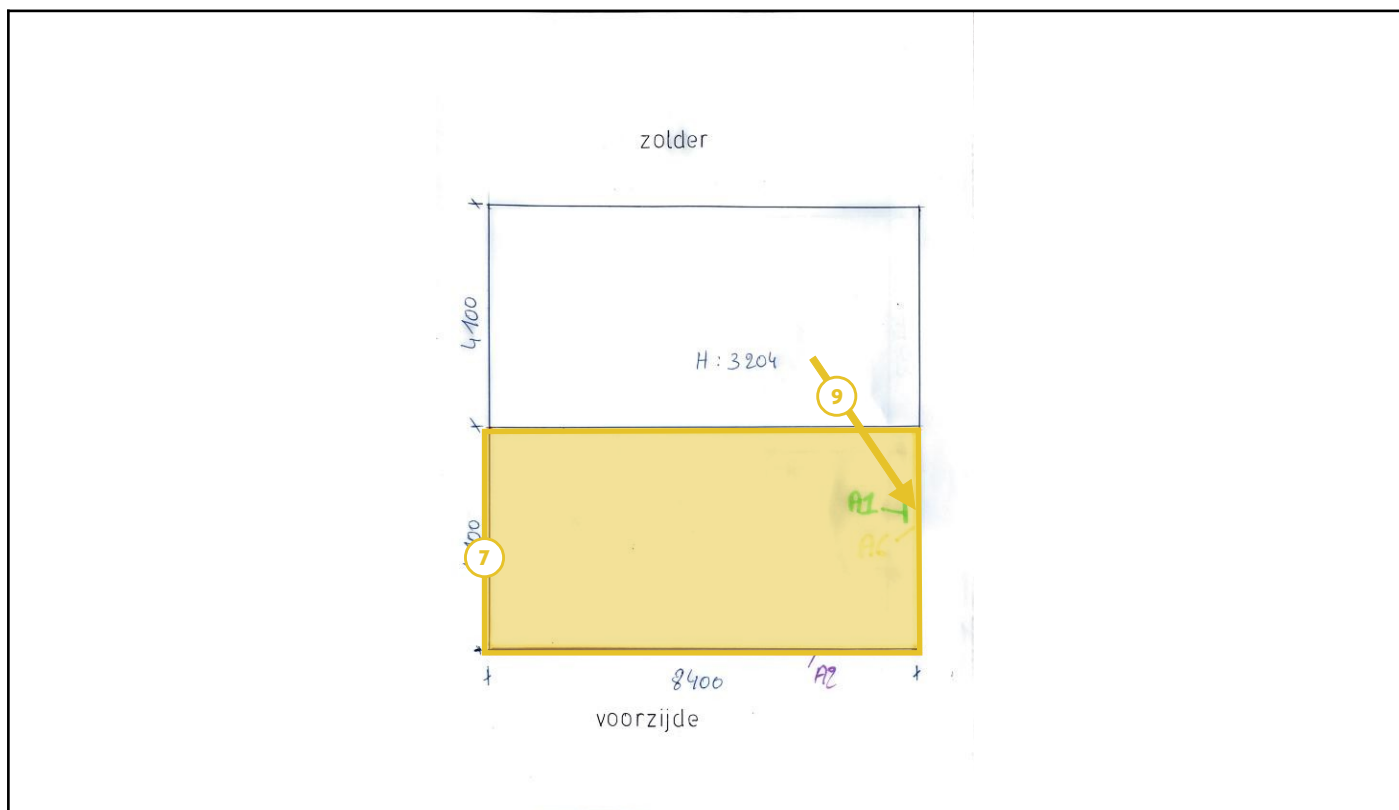
Plan 1.3: Zolder

Beschrijving	Type	Actie
7. A6 - Onderdak menuiserite	Asbestmateriaal	Zorgvuldig beheren
9. A1 - deksteen schoorsteen	Asbestmateriaal	Zorgvuldig beheren

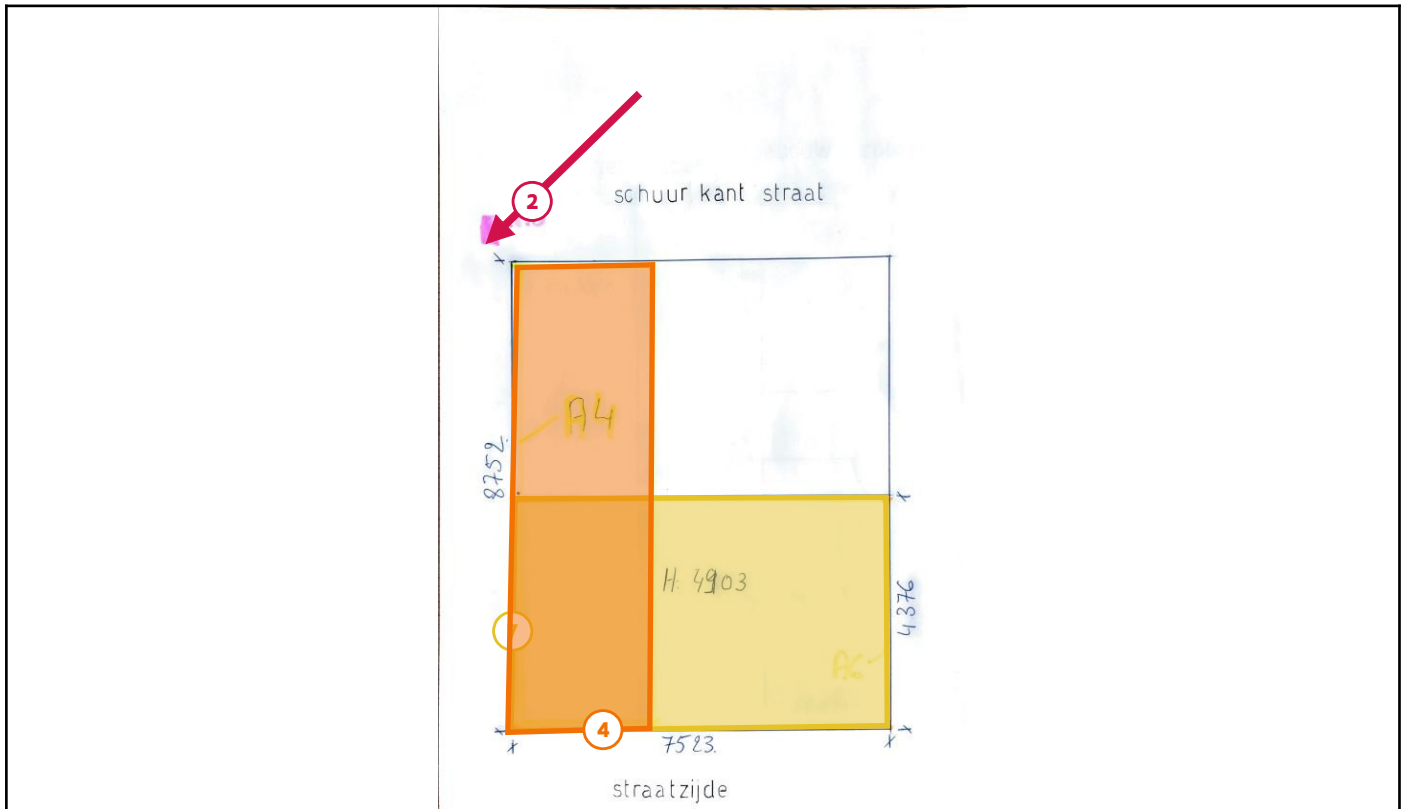
Plan 2.1: Grote schuur

Beschrijving	Type	Actie
2. A5 - Asbestcementplaat	Asbestmateriaal	Dringend verwijderen
4. A4 - Vinyl	Asbestmateriaal	Verwijderen
7. A6 - Onderdak menuiserite	Asbestmateriaal	Zorgvuldig beheren

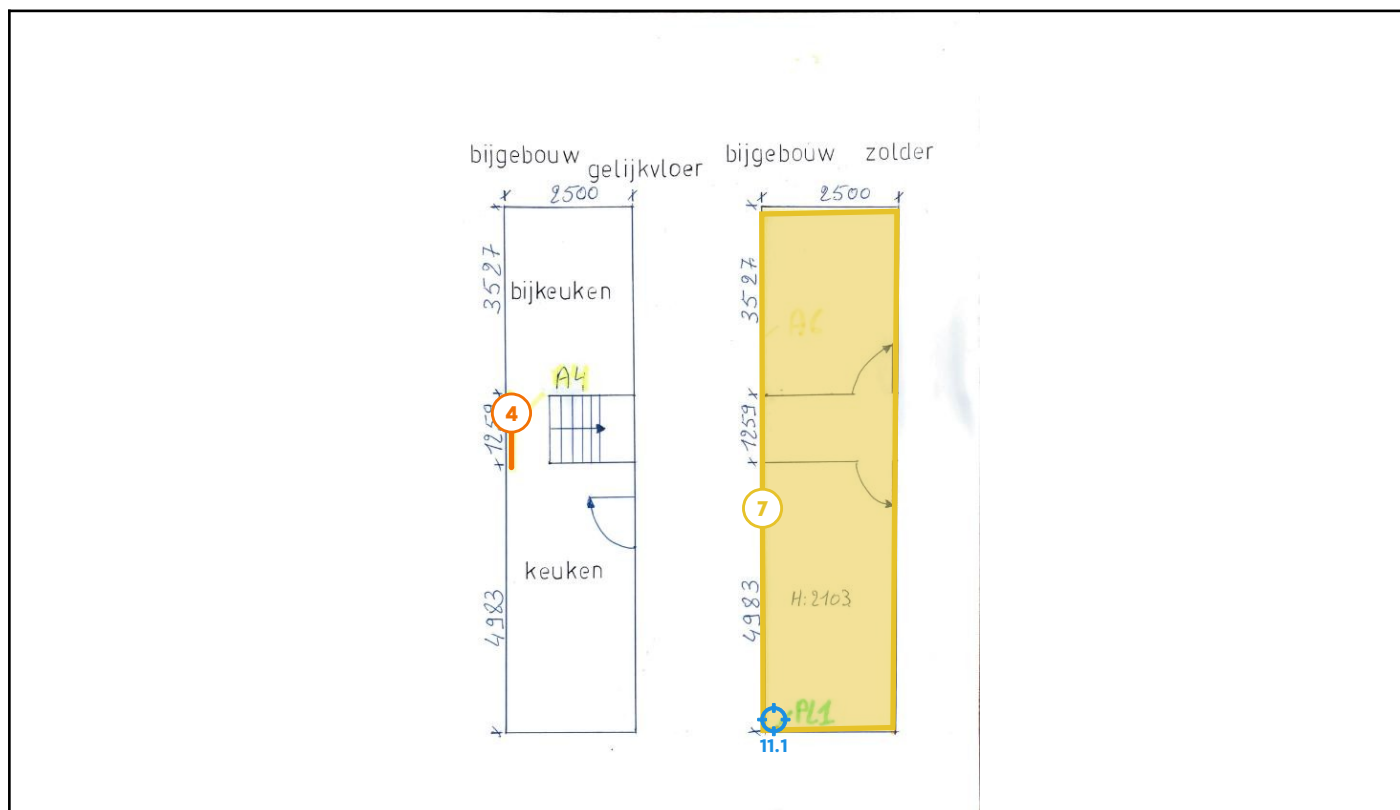
Plan 3.1: Bijgebouw 1 gelijkvloers + verdiep

Beschrijving	Type	Actie
4. A4 - Vinyl	Asbestmateriaal	Verwijderen
7. A6 - Onderdak menuiserie	Asbestmateriaal	Zorgvuldig beheren
11. PL1 - Pleisterwerk muren	Geen asbest	-
11.1 Code: BENOIT PL1	Mengmonster	-

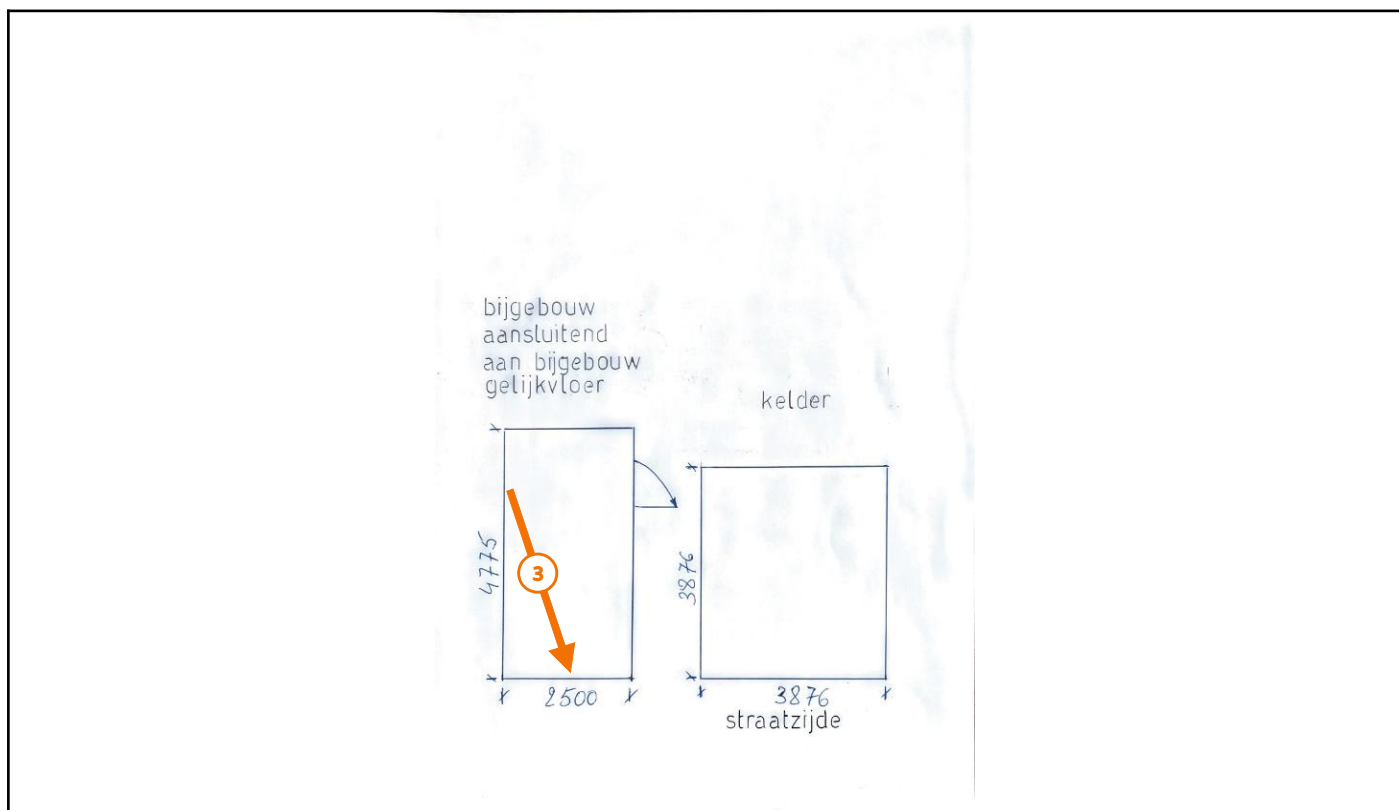
Plan 3.2: Bijgebouw 2 gelijkvloers

Beschrijving	Type	Actie
3. A8 - Cementbuis	Asbestmateriaal	Verwijderen

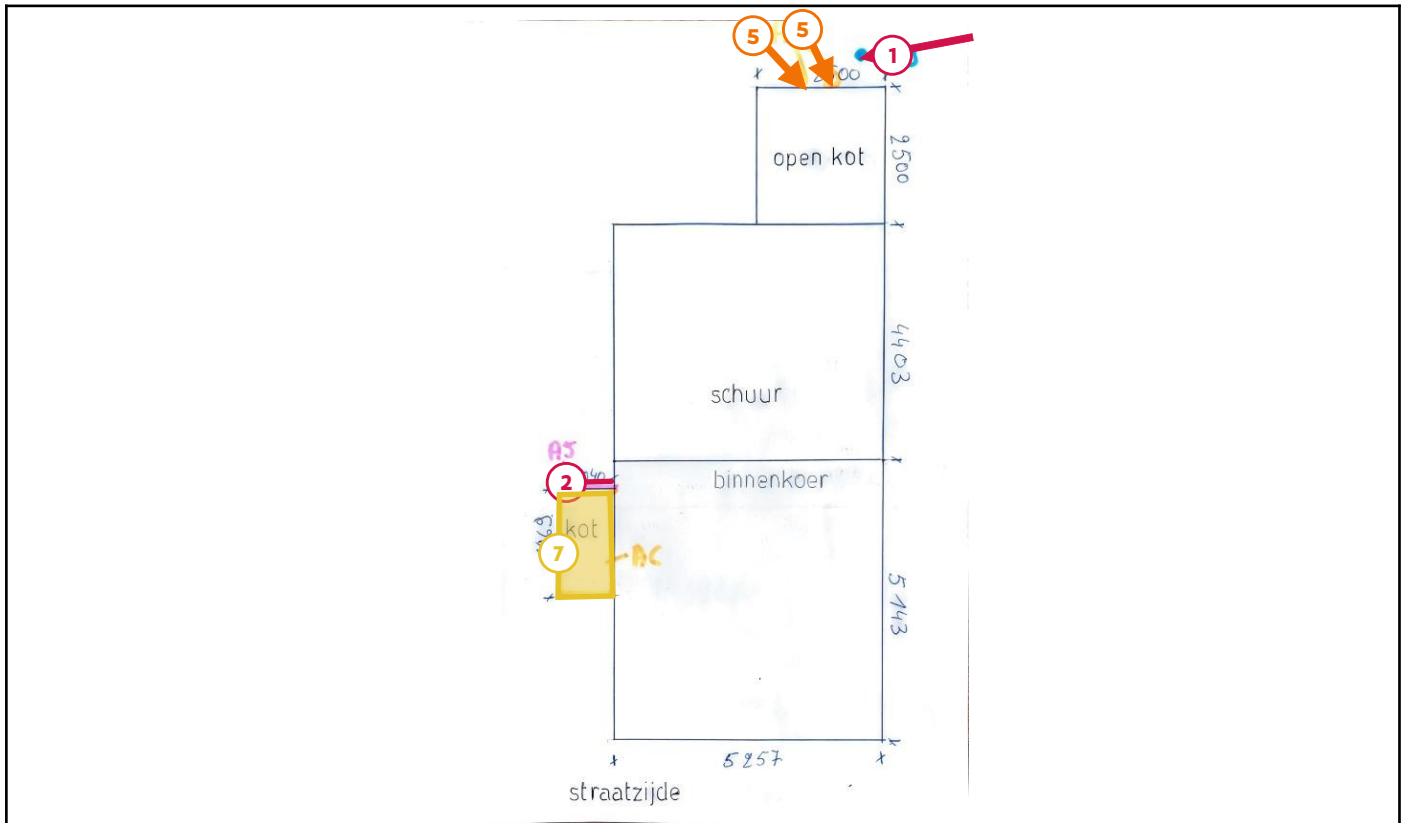
Plan 4.1: Kleine schuur en afdak

Beschrijving	Type	Actie
1. A9 - Greg buis	Asbestmateriaal	Dringend verwijderen
2. A5 - Asbestcementplaat	Asbestmateriaal	Dringend verwijderen
5. A8 - Resten cementbuis	Asbestmateriaal	Verwijderen
7. A6 - Onderdak menuiserite	Asbestmateriaal	Zorgvuldig beheren

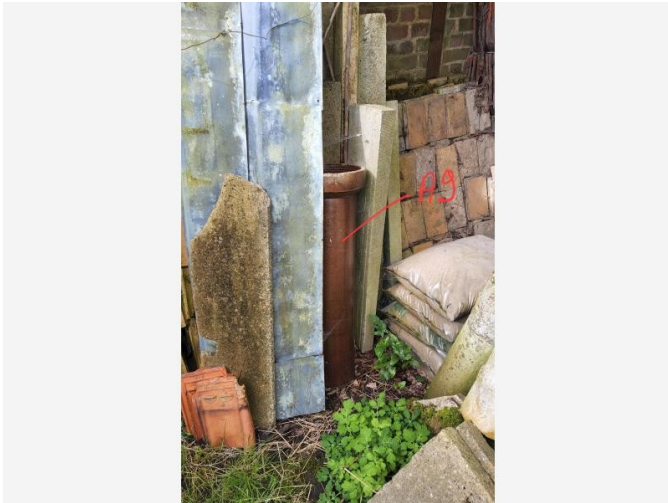
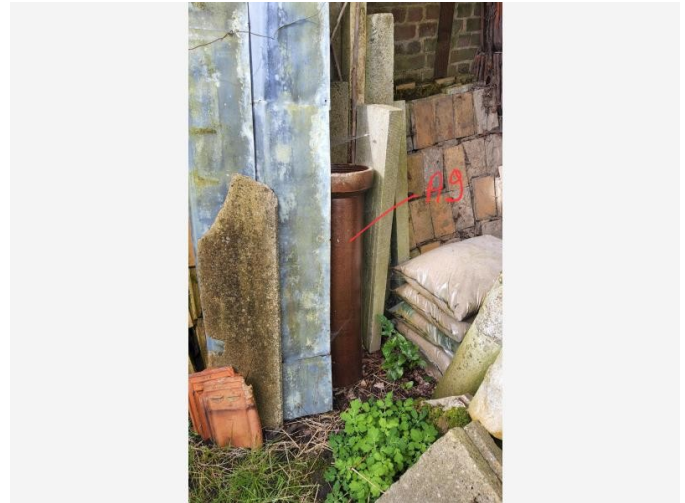
Het asbestmateriaal valt onder de mijlpaal van 2040.

Beschrijving	A9 - Greg buis
Type afvalstof	Betreft stock-voorraad of gedemonteerde asbestmaterialen
Aanwezige resten	Buizen in onder afdak
Omgeving	Buiten
Primaire drager	Schacht-koker (technisch)
Asbestmaterialen	<ul style="list-style-type: none">• Verloren bekisting - Buis, koker
Bindmiddel van asbestmateriaal	Cement
Gebondenheid op basis van bindmiddel	Hecht
Hoeveelheid (gewicht - aantal)	<ul style="list-style-type: none">• 35,00 kg - 1 stuk
Totaal gewicht	35,00 kg
Eenvoudig bereikbaar	Ja
Identificatiemethode	Vaststelling zonder monsternamen

Dringend verwijderen

- Verwijder het asbestafval.

- Eenvoudige handelingen: mag via doe-het-zelf of door werknemer(s) met opleidingsattest eenvoudige handelingen
Te verwijderen op hun geheel zonder stuk te maken.

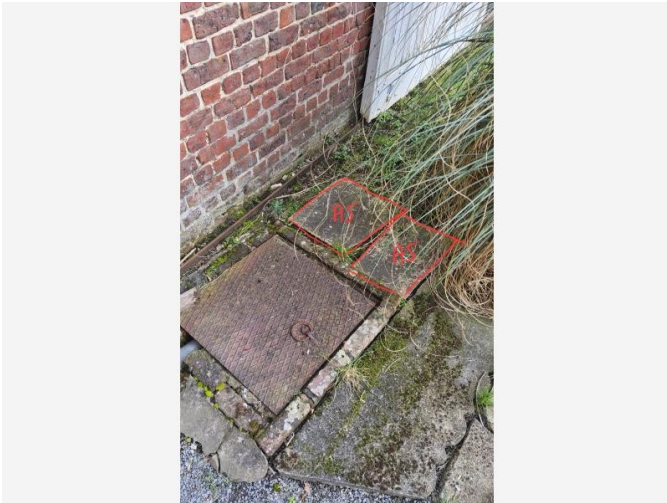
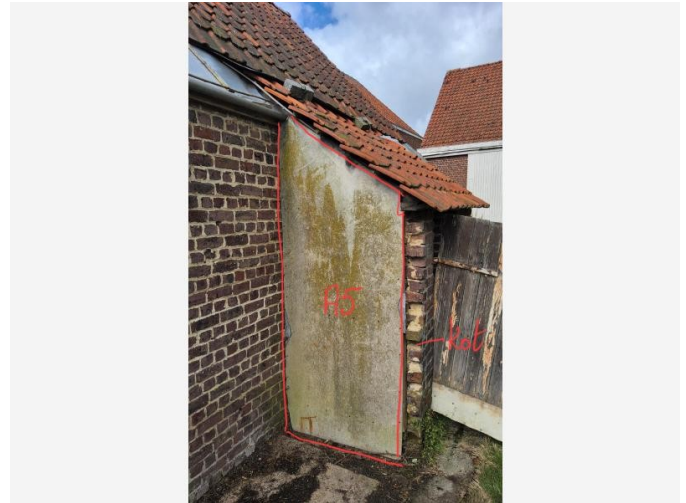
Het asbestmateriaal valt onder de mijlpaal van 2040.

Beschrijving	A5 - Asbestcementplaat
Type afvalstof	Betreft stock-voorraad of gedemonteerde asbestmaterialen
Aanwezige resten	Asbestcementplaten
Omgeving	Buiten
Primaire drager	Bodem
Asbestmaterialen	<ul style="list-style-type: none">Dak- en gevelbekleding - Plaat
Bindmiddel van asbestmateriaal	Cement
Gebondenheid op basis van bindmiddel	Hecht
Hoeveelheid (gewicht - aantal)	<ul style="list-style-type: none">17,00 kg - 1 stuk
Totaal gewicht	17,00 kg
Eenvoudig bereikbaar	Ja
Identificatiemethode	Vaststelling zonder monsternamen

Dringend verwijderen

- Verwijder het asbestafval.

- Eenvoudige handelingen: mag via doe-het-zelf of door werknemer(s) met opleidingsattest eenvoudige handelingen
Eenvoudig te verwijderen op zijn geheel zonder te beschadigen.

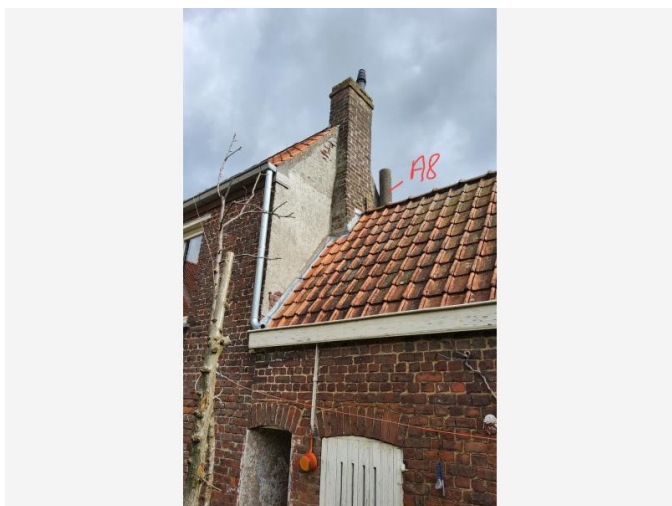
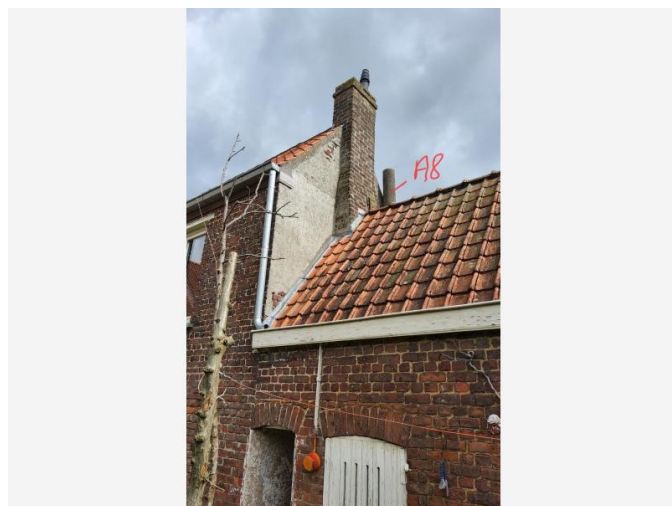
Het asbestmateriaal valt onder de mijlpaal van 2034.

Eindbeoordeling materiaalrisico	Laag materiaalrisico en/of verlaagde kans op vezelvrijgave
---------------------------------	--

Gebondenheid	Categorie 1: hechtgebonden in oorsprong
Asbestsoort (vezeltype)	Crocidoliet aanwezig
Asbestconcentratie	Laag (< 50%)
Afschermingsgraad van het gehele materiaal	Geheel of deels vrij aan de buitenlucht
Toestand van het materiaal	Licht beschadigd, licht verweerd. Intact materiaal type Pical – asbestboard of categorie III 'gebondenheid'

Beschrijving	A8 - Cementbuis
Omgeving	Buiten
Primaire drager	Schacht-koker (technisch)
Asbestmateriaal	Rookgaskanaal
Bindmiddel van asbestmateriaal	Cement
Gebondenheid op basis van bindmiddel	Hecht
Hoeveelheid (lengte - omtrek - dikte - aantal)	<ul style="list-style-type: none">• 1,00 m - 62,80 cm - 2,00 cm - 1 stuk
Totaal volume	0,013 m ³
Eenvoudig bereikbaar	Ja
Bevestigingswijze	<ul style="list-style-type: none">• Geklemd• Verlijmd, ingegoten, versmeerd

Verwijderen

- Zorg voor een veilig beheer. Vermijd het beschadigen van het asbestmateriaal. Controleer de toestand jaarlijks op wijzigingen.

- Eenvoudige handelingen: mag via doe-het-zelf of door werknemer(s) met opleidingsattest eenvoudige handelingen
Eenvoudig op zijn geheel te verwijderen zonder stuk te maken.

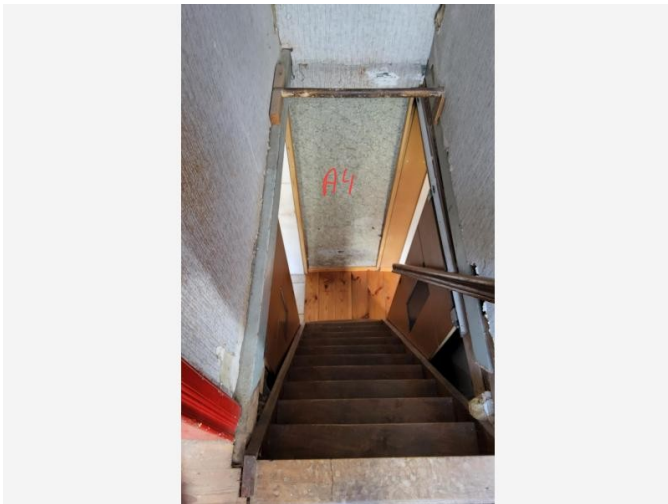
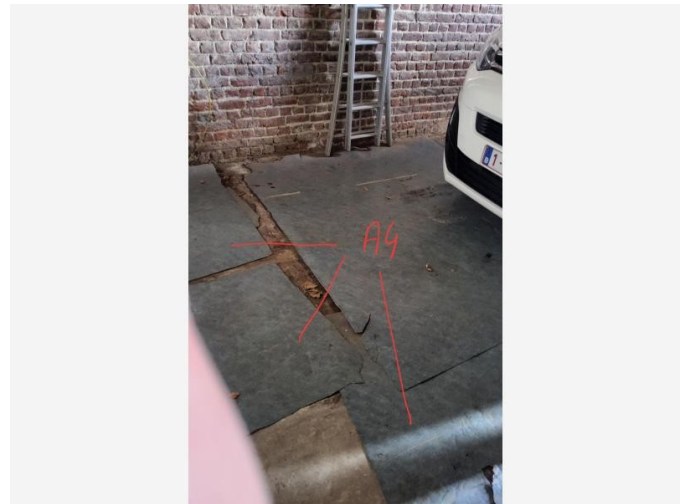
Het asbestmateriaal valt onder de mijlpaal van 2034.

Eindbeoordeling materiaalrisico	Verhoogd materiaalrisico en/of verhoogde kans op vezelvrijgave
---------------------------------	--

Gebondenheid	Categorie 2: niet-hechtgebonden met matrix
Asbestsoort (vezeltype)	Alleen chrysotiel
Asbestconcentratie	Hoog (>= 50%)
Afschermingsgraad van het gehele materiaal	Geheel of deels (ook) vrij aan de binnenlucht
Toestand van het materiaal	Licht beschadigd, licht verweerd. Intact materiaal type Pical – asbestboard of categorie III 'gebondenheid'

Beschrijving	A4 - Vinyl
Omgeving	Binnen
Primaire drager	Binnenwand
Asbestmateriaal	Prefab - afwerking - Behang
Bindmiddel van asbestmateriaal	Karton - papier - viltachtig
Gebondenheid op basis van bindmiddel	Niet-hechtgebonden
Hoeveelheid (oppervlakte - aantal)	• 26,60 m ² - 1 stuk
Totale oppervlakte	26,60 m ²
Eenvoudig bereikbaar	Ja

Verwijderen

- Zorg voor een veilig beheer. Vermijd het beschadigen van het asbestmateriaal. Controleer de toestand jaarlijks op wijzigingen.
- Voer bijkomende staalname(s) uit.

- Eenvoudige handelingen: mag via doe-het-zelf of door werknemer(s) met opleidingsattest eenvoudige handelingen
Te verwijderen op zijn geheel zonder te beschadigen.

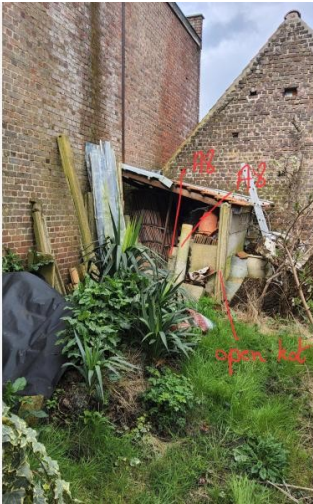
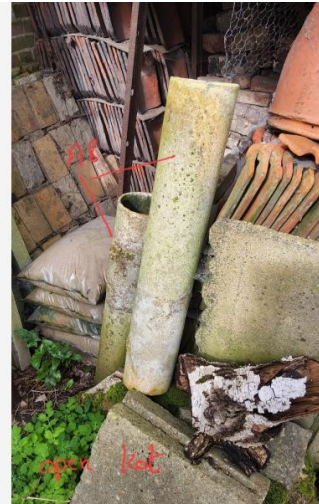
Het asbestmateriaal valt onder de mijlpaal van 2040.

Eindbeoordeling materiaalrisico	Verhoogd materiaalrisico en/of verhoogde kans op vezelvrijgave
---------------------------------	--

Gebondenheid	Categorie 1: hechtgebonden in oorsprong
Asbestsoort (vezeltype)	Crocidoliet aanwezig
Asbestconcentratie	Laag (< 50%)
Afschermingsgraad van het gehele materiaal	Geheel of deels vrij aan de buitenlucht
Toestand van het materiaal	Matig beschadigd, matig verweerd

Beschrijving	A8 - Resten cementbuis
Omgeving	Buiten
Primaire drager	Schacht-koker (technisch)
Asbestmateriaal	Buis, koker, leiding, pijp, doorvoer
Bindmiddel van asbestmateriaal	Cement
Gebondenheid op basis van bindmiddel	Hecht
Hoeveelheid (lengte - omtrek - dikte - aantal)	<ul style="list-style-type: none">• 4,70 m - 62,80 cm - 2,01 cm - 1 stuk
Totaal volume	0,059 m ³
Eenvoudig bereikbaar	Ja
Bevestigingswijze	<ul style="list-style-type: none">• Los (al dan niet bedekt)
Identificatiemethode	Vaststelling zonder monsternamen

Verwijderen

- Verwijder dit asbestmateriaal zo snel mogelijk. Volg de toestand goed op.

- Eenvoudige handelingen: mag via doe-het-zelf of door werknemer(s) met opleidingsattest eenvoudige handelingen
Te verwijderen op hun geheel zonder stuk te maken.

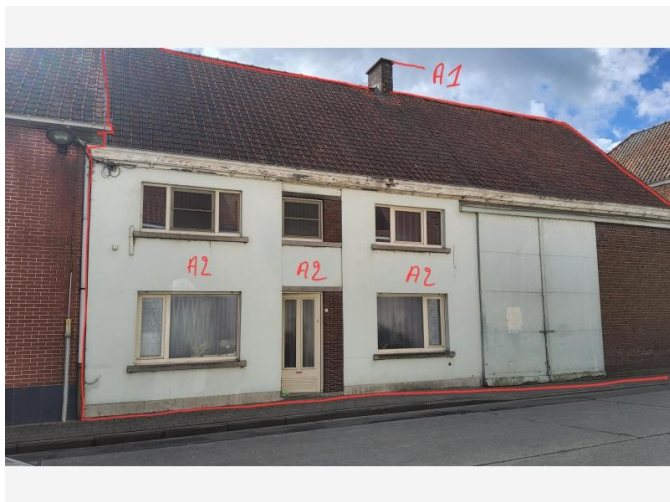
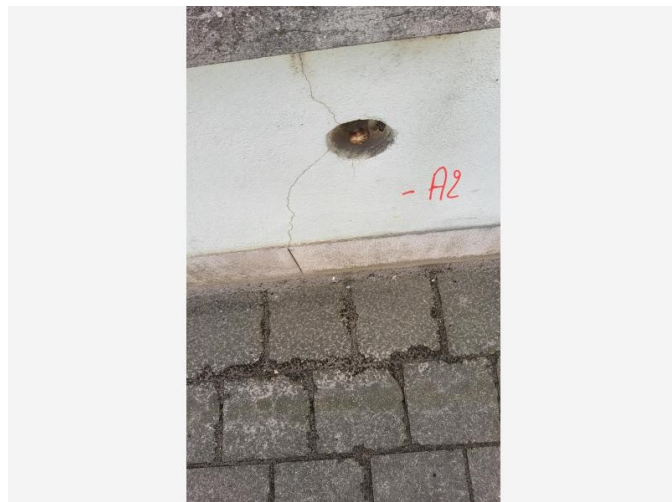
Het asbestmateriaal valt onder de mijlpaal van 2040.

Eindbeoordeling materiaalrisico	Laag materiaalrisico en/of verlaagde kans op vezelvrijgave
---------------------------------	--

Gebondenheid	Categorie 1: hechtgebonden in oorsprong
Asbestsoort (vezeltype)	Crocidoliet aanwezig
Asbestconcentratie	Laag (< 50%)
Afschermingsgraad van het gehele materiaal	Geheel of deels vrij aan de buitenlucht
Toestand van het materiaal	Licht beschadigd, licht verweerd. Intact materiaal type Pical – asbestboard of categorie III 'gebondenheid'

Beschrijving	A2 - Cementpleister buitengevel
Omgeving	Buiten
Primaire drager	Wand buitenschil
Asbestmateriaal	In-situ afwerkingslagen - Pleisterwerk (wand, plafond, ...)
Bindmiddel van asbestmateriaal	Cement
Gebondenheid op basis van bindmiddel	Hecht
Hoeveelheid (gewicht - aantal)	<ul style="list-style-type: none">• 123,00 kg - 1 stuk
Totaal gewicht	123,00 kg
Eenvoudig bereikbaar	Ja
Bevestigingswijze	<ul style="list-style-type: none">• Verlijmd, ingegoten, versmeerd

Zorgvuldig beheren

- Zorg voor een veilig beheer. Vermijd het beschadigen van het asbestmateriaal. Controleer de toestand jaarlijks op wijzigingen.
- Voer bijkomende staalname(s) uit.

- Eenvoudige handelingen: enkel door erkend asbestverwijderaar
Voor verwijdering zijn specifieke bijkomende maatregelen en voldoende expertise nodig om de juiste handeling te bepalen.

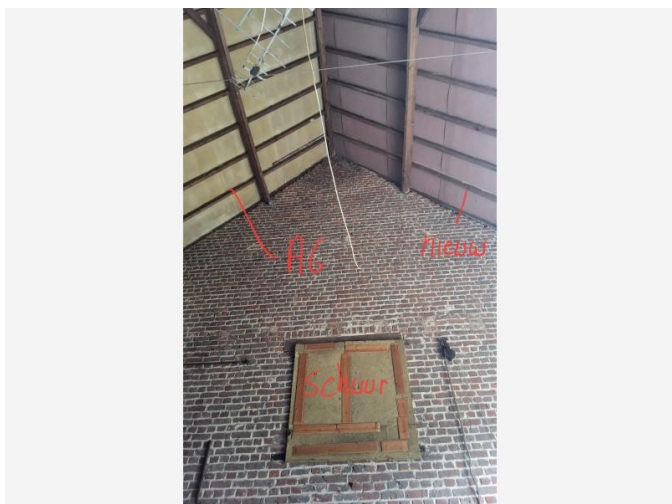
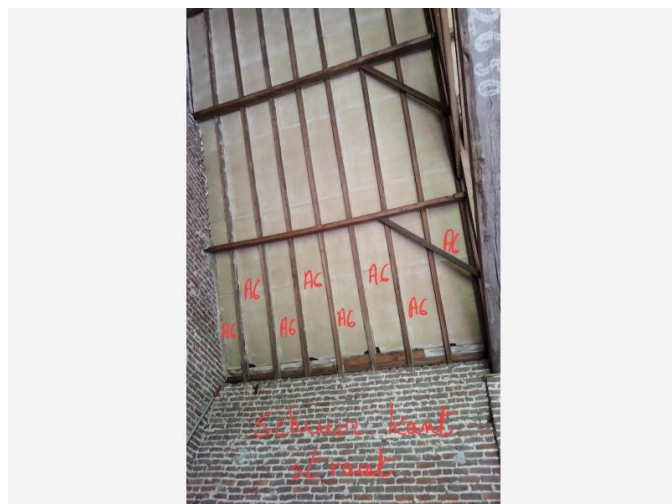
Het asbestmateriaal valt onder de mijlpaal van 2040.

Eindbeoordeling materiaalrisico	Laag materiaalrisico en/of verlaagde kans op vezelvrijgave
---------------------------------	--

Gebondenheid	Categorie 1: hechtgebonden in oorsprong
Asbestsoort (vezeltype)	Crocidoliet aanwezig
Asbestconcentratie	Laag (< 50%)
Afschermingsgraad van het gehele materiaal	Geheel of deels (ook) vrij aan de binnenlucht
Toestand van het materiaal	Onbeschadigd, niet verweerd

Beschrijving	A6 - Onderdak menuiserite
Omgeving	Binnen
Primaire drager	Schuin dak
Asbestmateriaal	Plaat, paneel, tablet - Type Menuiserite
Bindmiddel van asbestmateriaal	Cement
Gebondenheid op basis van bindmiddel	Hecht
Hoeveelheid (oppervlakte - dikte - aantal)	• 124,00 m ² - 0,70 cm - 1 stuk

Zorgvuldig beheren

- Zorg voor een veilig beheer. Vermijd het beschadigen van het asbestmateriaal. Controleer de toestand jaarlijks op wijzigingen.
- Voer bijkomende staalname(s) uit.

- Eenvoudige handelingen: mag via doe-het-zelf of door werknemer(s) met opleidingsattest eenvoudige handelingen
De platen op hun geheel verwijderen zonder te breken of stuk te maken.

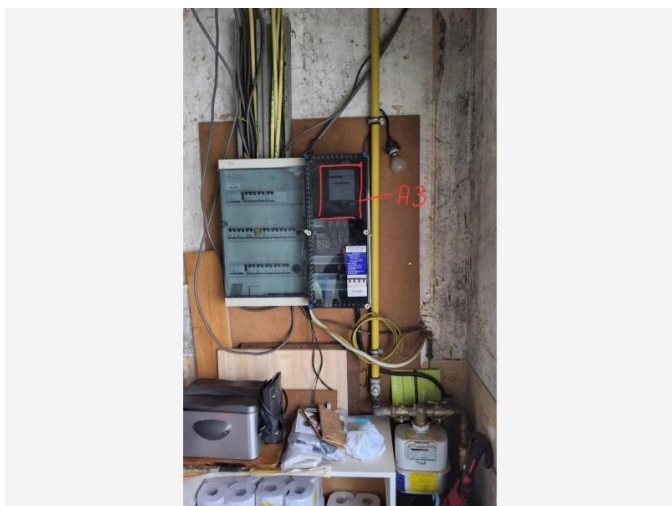
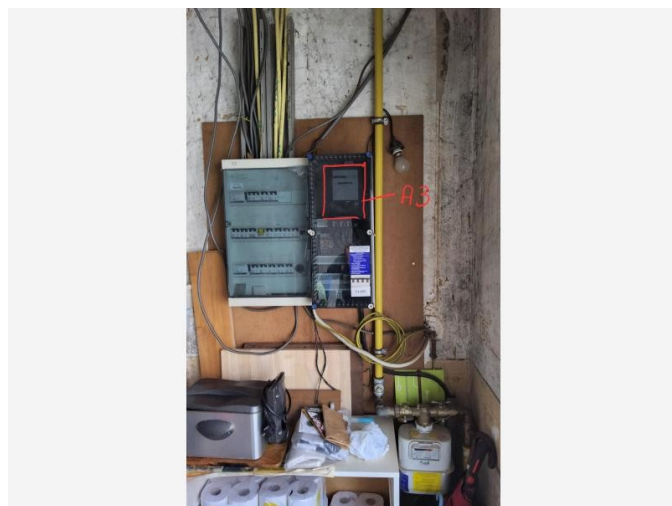
Het asbestmateriaal valt onder de mijlpaal van 2040.

Eindbeoordeling materiaalrisico	Zeer laag materiaalrisico en/of zeer lage kans op vezelvrijgave
---------------------------------	---

Gebondenheid	Categorie 1: hechtgebonden in oorsprong
Asbestsoort (vezeltype)	Crocidoliet aanwezig
Asbestconcentratie	Laag (< 50%)
Afschermingsgraad van het gehele materiaal	Stootvaste afscherming of omkasting
Toestand van het materiaal	Onbeschadigd, niet verweerd

Beschrijving	A3 - Bakeliet
Omgeving	Binnen
Primaire drager	Communicatie en elektrische infrastructuur en uitrusting
Asbestmateriaal	Plaat, paneel, tablet - Type Bakeliet
Bindmiddel van asbestmateriaal	Kunststof of -hars
Gebondenheid op basis van bindmiddel	Hecht
Hoeveelheid (oppervlakte - dikte - aantal)	• 0,40 m ² - 1,00 cm - 1 stuk
Totaal volume	0,004 m ³
Eenvoudig bereikbaar	Ja
Bevestigingswijze	• Verlijmd, ingegoten, versmeerd • Geschroefd

Zorgvuldig beheren

- Zorg voor een veilig beheer. Vermijd het beschadigen van het asbestmateriaal. Controleer de toestand jaarlijks op wijzigingen.

- Eenvoudige handelingen: mag via doe-het-zelf of door werknemer(s) met opleidingsattest eenvoudige handelingen
Elektrische componenten van hoofdvoeding enkel verwijderen na afschakeling door bevoegde instantie/installateur.

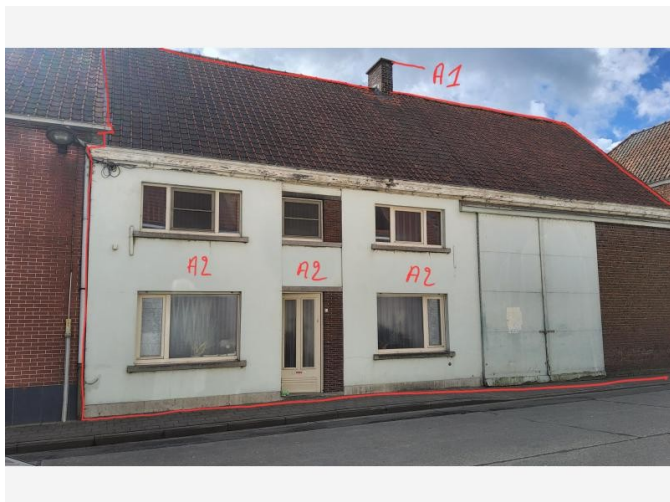
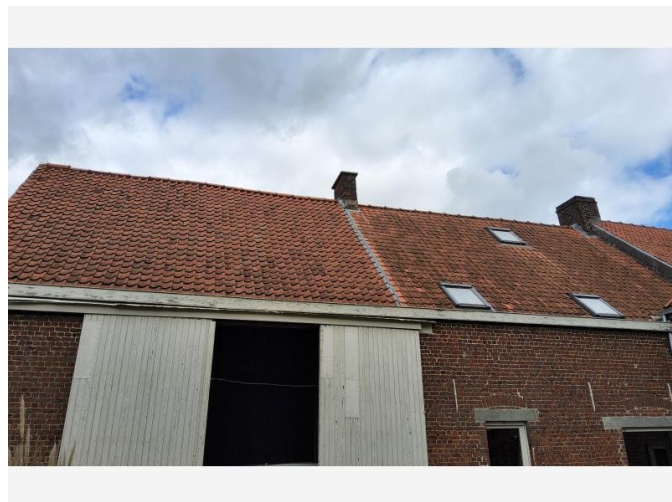
Het asbestmateriaal valt onder de mijlpaal van 2040.

Eindbeoordeling materiaalrisico	Laag materiaalrisico en/of verlaagde kans op vezelvrijgave
---------------------------------	--

Gebondenheid	Categorie 1: hechtgebonden in oorsprong
Asbestsoort (vezeltype)	Crocidoliet aanwezig
Asbestconcentratie	Laag (< 50%)
Afschermingsgraad van het gehele materiaal	Geheel of deels vrij aan de buitenlucht
Toestand van het materiaal	Licht beschadigd, licht verweerd. Intact materiaal type Pical – asbestboard of categorie III 'gebondenheid'

Beschrijving	A1 - deksteen schoorsteen
Omgeving	Buiten
Primaire drager	Schacht-koker (technisch)
Asbestmateriaal	Deksteen, muurkap - Vol
Bindmiddel van asbestmateriaal	Cement
Gebondenheid op basis van bindmiddel	Hecht
Hoeveelheid (oppervlakte - dikte - aantal)	• 0,50 m ² - 10,00 cm - 1 stuk
Totaal volume	0,05 m ³
Eenvoudig bereikbaar	Ja
Bevestigingswijze	• Verlijmd, ingegoten, versmeerd
Identificatiemethode	Vaststelling zonder monsternamen

Zorgvuldig beheren

- Zorg voor een veilig beheer. Vermijd het beschadigen van het asbestmateriaal. Controleer de toestand jaarlijks op wijzigingen.

- Eenvoudige handelingen: mag via doe-het-zelf of door werknemer(s) met opleidingsattest eenvoudige handelingen
Eenvoudig op zijn geheel te verwijderen zonder te breken.

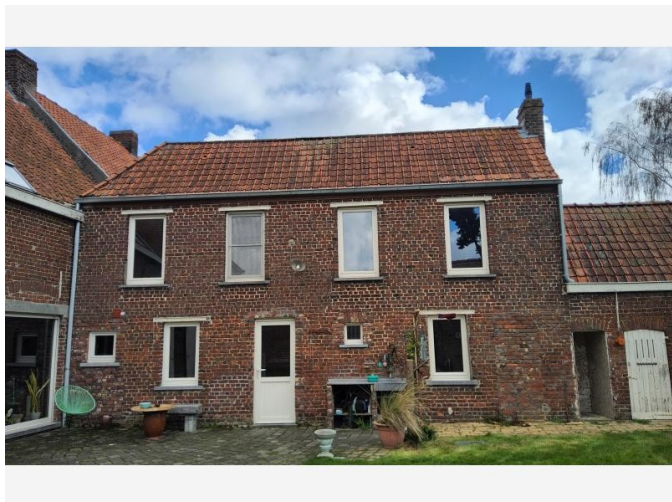
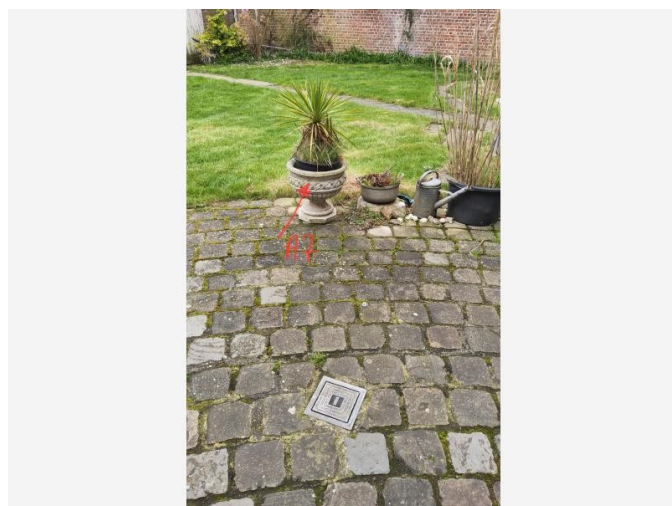
Eindbeoordeling materiaalrisico	Laag materiaalrisico en/of verlaagde kans op vezelvrijgave
---------------------------------	--

Gebondenheid	Categorie 1: hechtgebonden in oorsprong
Asbestsoort (vezeltype)	Crocidoliet aanwezig
Asbestconcentratie	Laag (< 50%)
Afschermingsgraad van het gehele materiaal	Geheel of deels vrij aan de buitenlucht
Toestand van het materiaal	Licht beschadigd, licht verweerd. Intact materiaal type Pical – asbestboard of categorie III 'gebondenheid'

Beschrijving	A7 - Bloempotten
Omgeving	Buiten
Primaire drager	Onderdelen - stock
Asbesttoepassing	Bak, reservoir, kuip, bloembak
Bindmiddel van asbesttoepassing	Cement
Gebondenheid op basis van bindmiddel	Hecht
Hoeveelheid (gewicht - aantal)	• 17,99 kg - 1 stuk
Totaal gewicht	17,99 kg
Identificatiemethode	Vaststelling zonder monstername
Destructieve handeling voor identificatie	Nee

- Verwijder deze asbesttoepassing zo snel mogelijk. Volg de toestand goed op.

- Eenvoudige handelingen: mag via doe-het-zelf of door werknemer(s) met opleidingsattest eenvoudige handelingen
De bloempotten verwijderen op hun geheel.

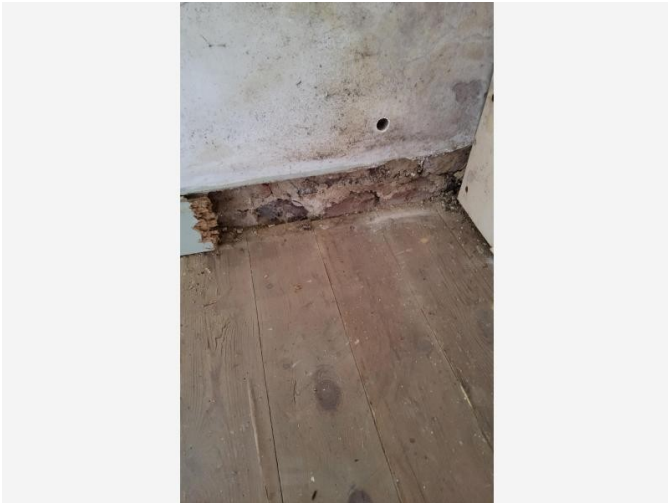
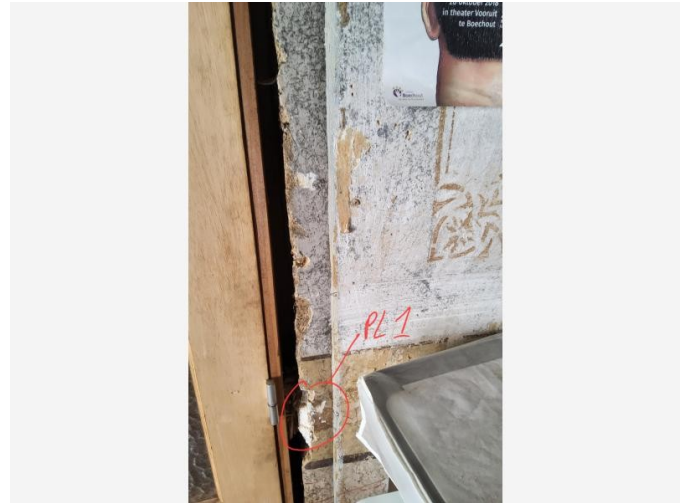
Fiche 11: PL1 - Pleisterwerk muren

Geen asbest

#	Type	Referentie	Resultaat
11.1	Mengmonster	BENOIT PL1	Geen asbest

Beschrijving	PL1 - Pleisterwerk muren
Omgeving	Binnen
