# Asbestinventarisatetest

Kapittelstraat 14, 8500 Kortrijk

Attestnummer : 20240715-000246.000

Uitgegeven op : 15.07.2024

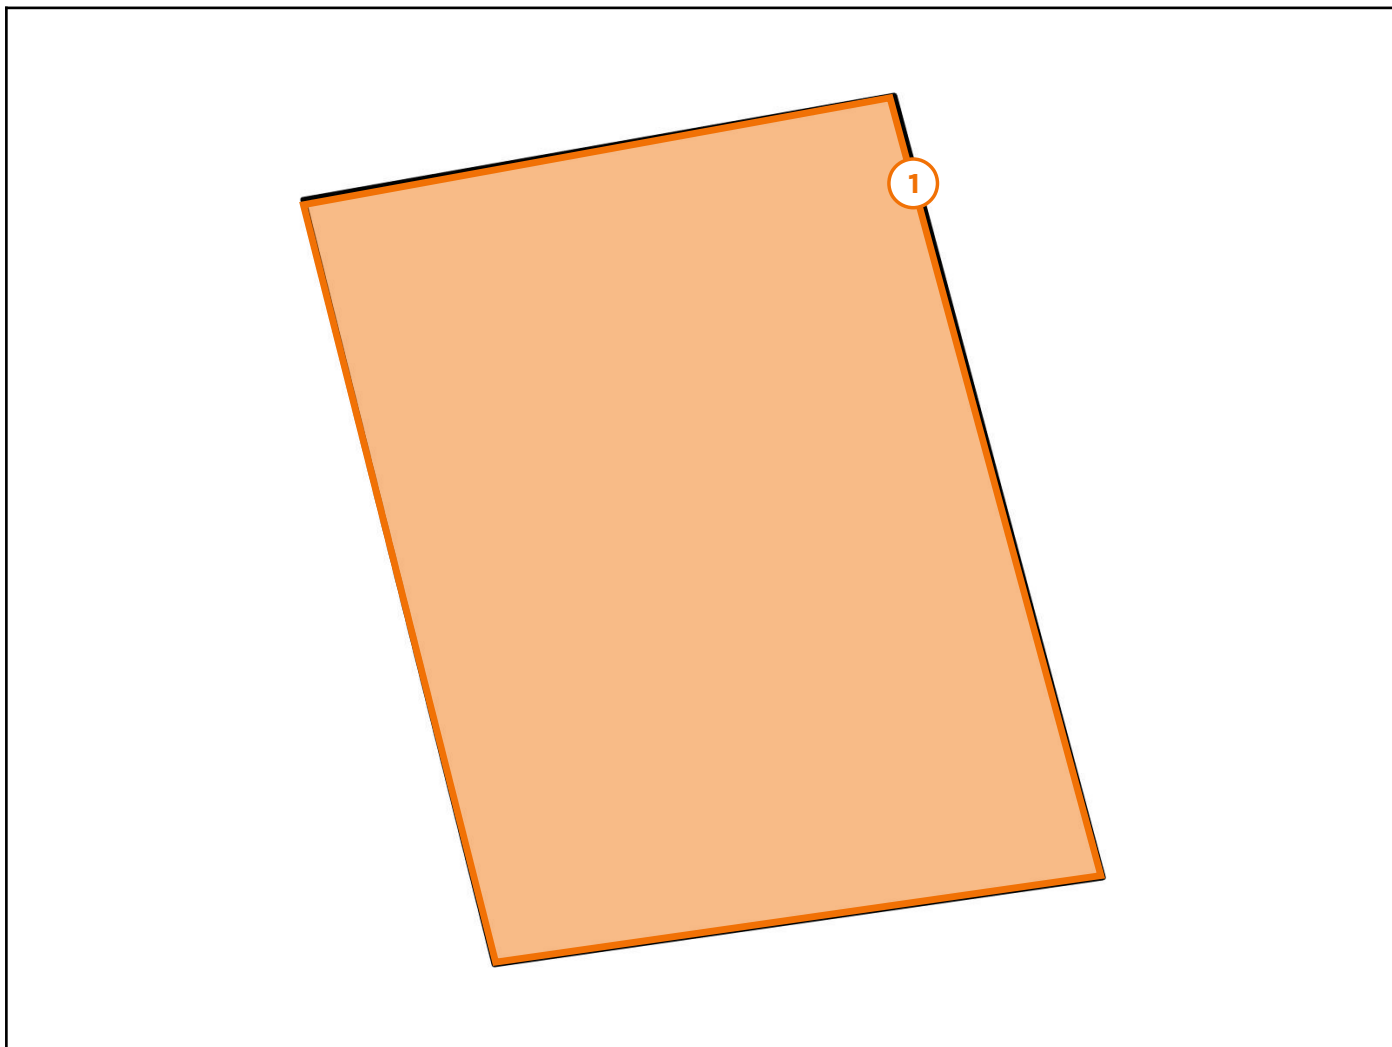
## Plan 3.1: Constructie plan

Beschrijving	Type	Actie
1. Golfplaten	Asbestmateriaal	<a href="#">Verwijderen</a>

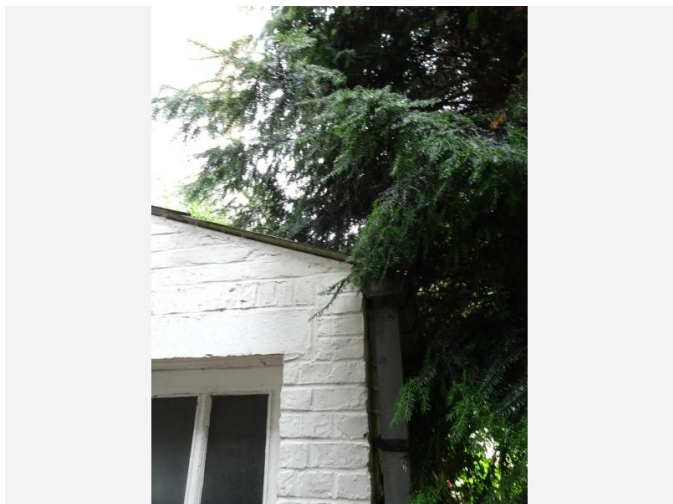
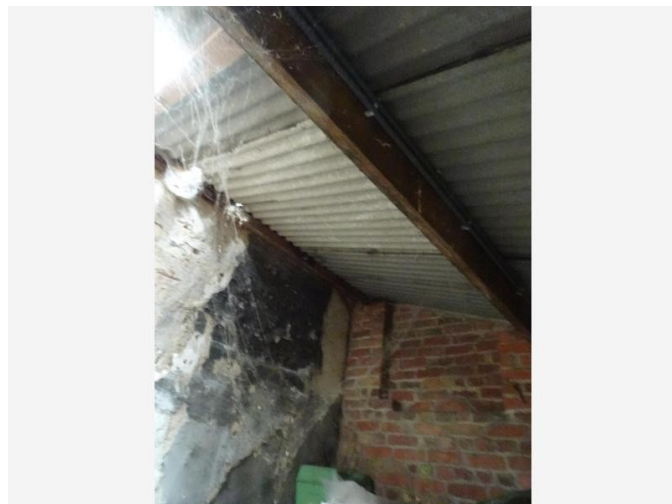
Het asbestmateriaal valt onder de mijlpaal van 2034.

Verwijderen

Eindbeoordeling materiaalisico	Laag materiaalisico en/of verlaagde kans op vezelvrijgave
--------------------------------	---

Gebondenheid	Categorie 1: hechtgebonden in oorsprong
Asbestsoort (vezeltype)	Crocidoliet aanwezig
Asbestconcentratie	Laag (< 50%)
Afschermingsgraad van het gehele materiaal	Geheel of deels (ook) vrij aan binnenluchtstromen
Toestand van het materiaal	Onbeschadigd, niet verweerd

Beschrijving	Golfplaten
Omgeving	Grenst aan binnen- en buitenlucht
Primaire drager	Schuin dak
Asbestmateriaal	Dak- en gevelbekleding - Golfplaat
Bindmiddel van asbestmateriaal	Cement
Gebondenheid op basis van bindmiddel	Hecht
Hoeveelheid (oppervlakte - aantal)	<ul style="list-style-type: none"><li>• 5,00 m<sup>2</sup> - 1 stuk</li></ul>
Totale oppervlakte	5,00 m <sup>2</sup>
Eenvoudig bereikbaar	Ja
Bevestigingswijze	<ul style="list-style-type: none"><li>• Geschroefd</li></ul>
Identificatiemethode	Vaststelling zonder monsternamen
Destructieve handeling voor identificatie	Nee

- Zorg voor een veilig beheer. Vermijd het beschadigen van het asbestmateriaal. Controleer de toestand jaarlijks op wijzigingen.
- Zorg voor een veilig beheer en verwijder dit asbestmateriaal wanneer het bij werken eenvoudig bereikbaar wordt. Controleer de toestand jaarlijks op wijzigingen.
- Hemelwater dat afspoelt van asbestcement daken of gevels kan asbestdeeltjes bevatten. Gebruik het enkel voor gesloten circuits (bv. spoelen toiletten). Reinig na het vervangen van het dak of de gevel de dakgoten en regenwaterput of -ton om asbesthoudend sediment of slib te verwijderen

- Eenvoudige handelingen: enkel door erkend asbestverwijderaer  
Kan niet zonder breek- of kapwerk verwijderd worden. Het risico dat hierbij dus asbestvezels vrijkomen, is hoog. Laat dit dus best doen door een erkend asbestverwijderaer die steeds over de nodige opleidingssattesten beschikt.

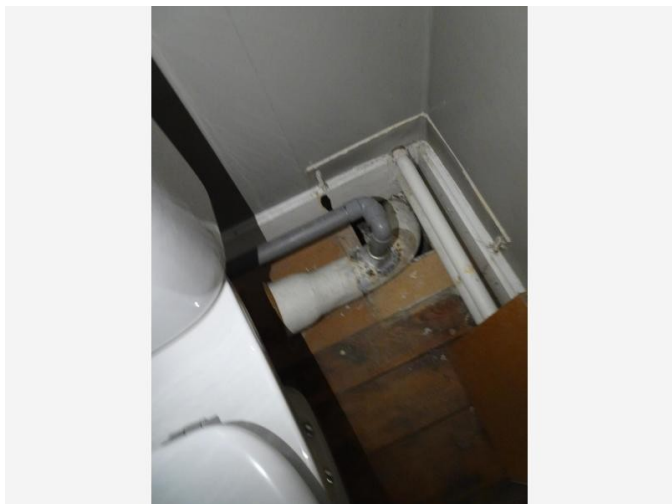
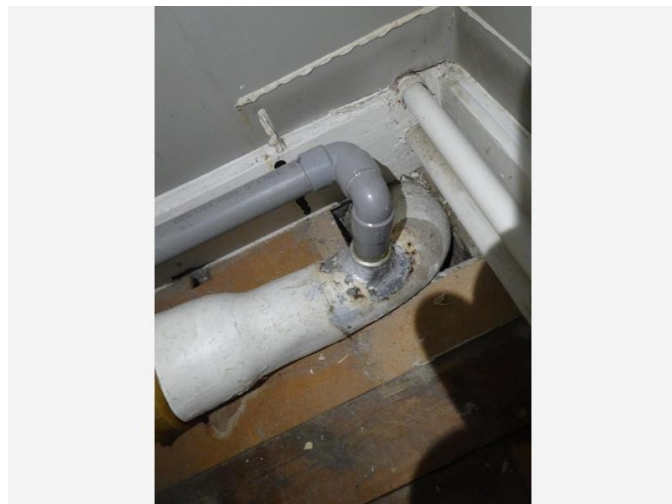
Het asbestmateriaal valt onder de mijlpaal van 2040.

Zorgvuldig beheren

Eindbeoordeling materiaalrisico	Laag materiaalrisico en/of verlaagde kans op vezelvrijgave
---------------------------------	--

Gebondenheid	Categorie 1: hechtgebonden in oorsprong
Asbestsoort (vezeltype)	Crocidoliet aanwezig
Asbestconcentratie	Laag (< 50%)
Afschermingsgraad van het gehele materiaal	Geheel of deels (ook) vrij aan binnenluchtstromen
Toestand van het materiaal	Onbeschadigd, niet verweerd

Beschrijving	afvoerbuIs (wc)
Omgeving	Binnen
Primaire drager	HVAC infrastructuur en uitrusting
Asbestmateriaal	Buis, koker, leiding, pijp, doorvoer
Bindmiddel van asbestmateriaal	Cement
Gebondenheid op basis van bindmiddel	Hecht
Hoeveelheid (lengte - omtrek - dikte - aantal)	<ul style="list-style-type: none"><li>• 0,40 m - 50,00 cm - 2,00 cm - 1 stuk</li></ul>
Totaal volume	0,004 m <sup>3</sup>
Eenvoudig bereikbaar	Ja
Bevestigingswijze	<ul style="list-style-type: none"><li>• Geklemd</li></ul>
Identificatiemethode	Vaststelling zonder monstername
Destructieve handeling voor identificatie	Nee

- Zorg voor een veilig beheer. Vermijd het beschadigen van het asbestmateriaal. Controleer de toestand jaarlijks op wijzigingen.
- Zorg voor een veilig beheer en verwijder dit asbestmateriaal wanneer het bij werken eenvoudig bereikbaar wordt. Controleer de toestand jaarlijks op wijzigingen.

- Eenvoudige handelingen: enkel door erkend asbestverwijderaar  
Kan niet zonder breek- of kapwerk verwijderd worden. Het risico dat hierbij dus asbestvezels vrijkomen, is hoog. Laat dit dus best doen door een erkend asbestverwijderaar die steeds over de nodige opleidingsattesten beschikt.

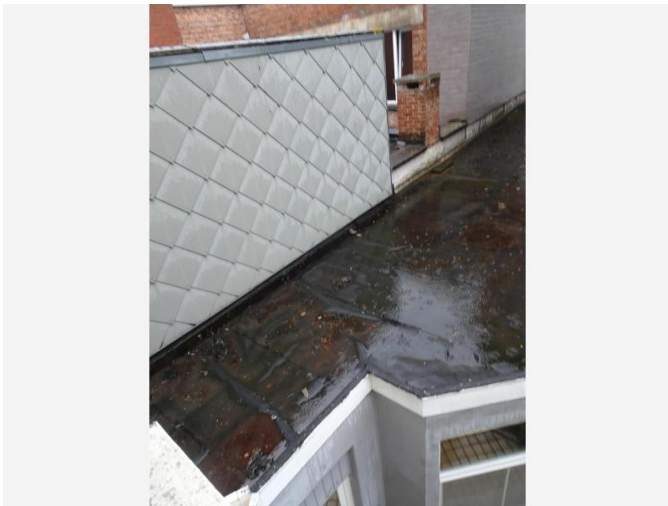
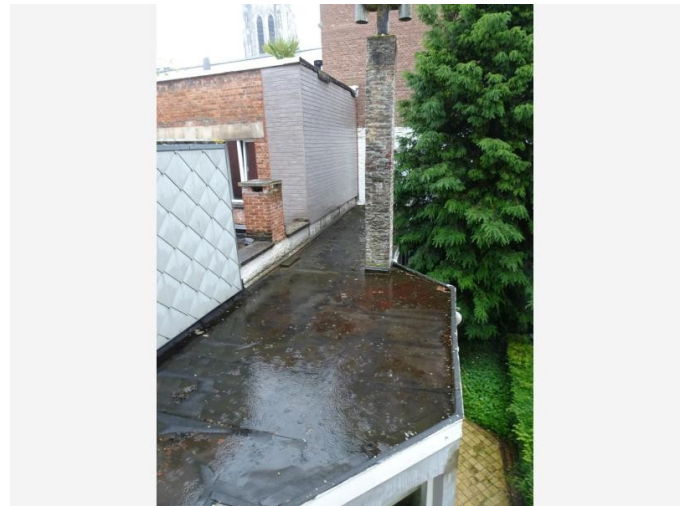
Het asbestmateriaal valt onder de mijlpaal van 2040.

Zorgvuldig beheren

Eindbeoordeling materiaalrisico	Laag materiaalrisico en/of verlaagde kans op vezelvrijgave
---------------------------------	--

Gebondenheid	Categorie 1: hechtgebonden in oorsprong
Asbestsoort (vezeltype)	Crocidoliet aanwezig
Asbestconcentratie	Laag (< 50%)
Afschermingsgraad van het gehele materiaal	Geheel of deels vrij aan de buitenlucht
Toestand van het materiaal	Onbeschadigd, niet verweerd

Beschrijving	Roofing
Omgeving	Buiten
Primaire drager	Plat dak
Asbestmateriaal	Dak- en gevelbekleding - Roofing
Bindmiddel van asbestmateriaal	Bitumen (roofing, teer, asfalt)
Gebondenheid op basis van bindmiddel	Hecht
Hoeveelheid (oppervlakte - aantal)	<ul style="list-style-type: none"><li>• 31,99 m<sup>2</sup> - 1 stuk</li></ul>
Totale oppervlakte	31,99 m <sup>2</sup>
Eenvoudig bereikbaar	Ja
Bevestigingswijze	<ul style="list-style-type: none"><li>• Geklemd</li><li>• Verlijmd, ingegoten, versmeerd</li></ul>
Identificatiemethode	Vaststelling zonder monstername  Motivatie: Op vraag van de eigenaar-opdrachtgever werd geen monstername uitgevoerd
Destructieve handeling voor identificatie	Nee

- Zorg voor een veilig beheer. Vermijd het beschadigen van het asbestmateriaal. Controleer de toestand jaarlijks op wijzigingen.
- Zorg voor een veilig beheer en verwijder dit asbestmateriaal wanneer het bij werken eenvoudig bereikbaar wordt. Controleer de toestand jaarlijks op wijzigingen.

- Eenvoudige handelingen: mag via doe-het-zelf of door werknemer(s) met opleidingsattest eenvoudige handelingen  
Is hechtgebonden.

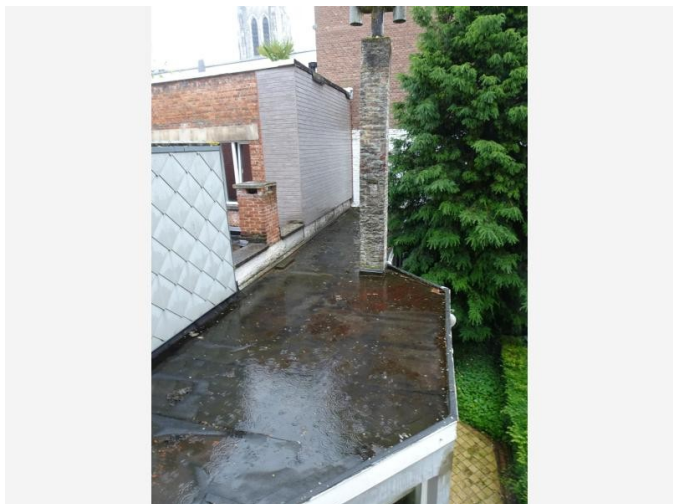
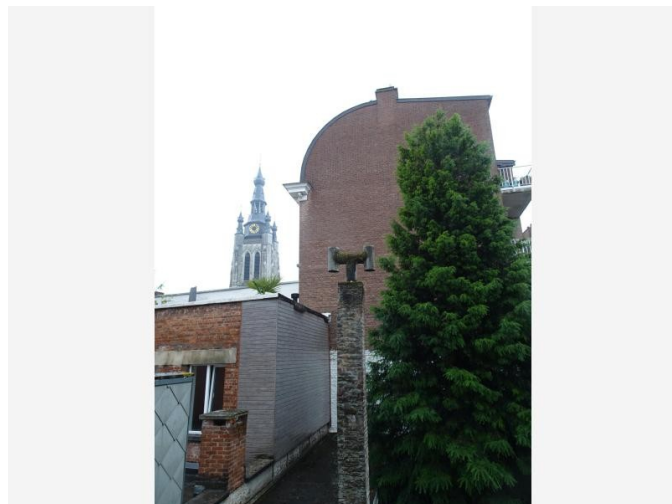
Het asbestmateriaal valt onder de mijlpaal van 2040.

Zorgvuldig beheren

Eindbeoordeling materiaalrisico	Laag materiaalrisico en/of verlaagde kans op vezelvrijgave
---------------------------------	--

Gebondenheid	Categorie 1: hechtgebonden in oorsprong
Asbestsoort (vezeltype)	Crocidoliet aanwezig
Asbestconcentratie	Laag (< 50%)
Afschermingsgraad van het gehele materiaal	Geheel of deels vrij aan de buitenlucht
Toestand van het materiaal	Licht beschadigd, licht verweerd. Intact materiaal type Pical – asbestboard of categorie III 'gebondenheid'

Beschrijving	schouwhoed
Omgeving	Buiten
Primaire drager	Ruimteverwarming
Asbestmateriaal	Buis, koker, leiding, pijp, doorvoer
Bindmiddel van asbestmateriaal	Cement
Gebondenheid op basis van bindmiddel	Hecht
Hoeveelheid (lengte - omtrek - dikte - aantal)	<ul style="list-style-type: none"><li>• 1,50 m - 50,00 cm - 2,00 cm - 1 stuk</li></ul>
Totaal volume	0,015 m <sup>3</sup>
Eenvoudig bereikbaar	Nee <ul style="list-style-type: none"><li>• Verwijdering tast de bouwkundige integriteit aan.</li></ul>
Bevestigingswijze	<ul style="list-style-type: none"><li>• Geklemd</li><li>• Verlijmd, ingegoten, versmeerd</li></ul>
Identificatiemethode	Vaststelling zonder monsternamen
Destructieve handeling voor identificatie	Nee

- Zorg voor een veilig beheer. Vermijd het beschadigen van het asbestmateriaal. Controleer de toestand jaarlijks op wijzigingen.
- Zorg voor een veilig beheer en verwijder dit asbestmateriaal wanneer het bij werken eenvoudig bereikbaar wordt. Controleer de toestand jaarlijks op wijzigingen.

- Eenvoudige handelingen: enkel door erkend asbestverwijderaar  
Kan niet zonder breek- of kapwerk verwijderd worden. Het risico dat hierbij dus asbestvezels vrijkomen, is hoog. Laat dit dus best doen door een erkend asbestverwijderaar die steeds over de nodige opleidingsattesten beschikt.

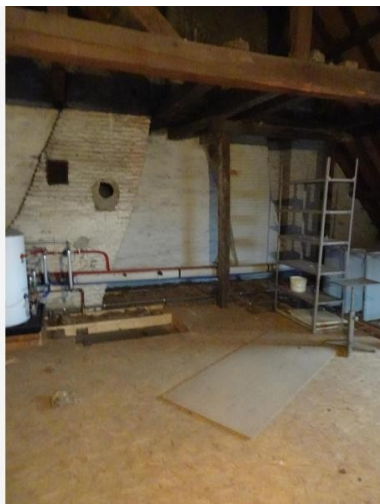
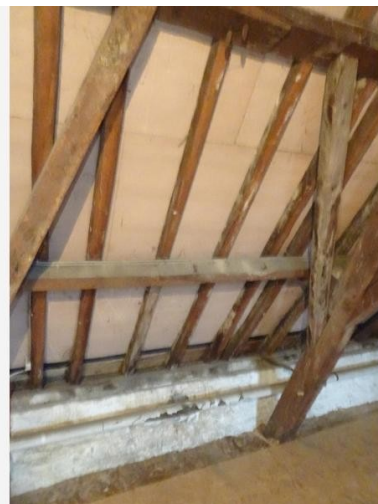
Het asbestmateriaal valt onder de mijlpaal van 2040.

Zorgvuldig beheren

Eindbeoordeling materiaalrisico	Laag materiaalrisico en/of verlaagde kans op vezelvrijgave
---------------------------------	--

Gebondenheid	Categorie 1: hechtgebonden in oorsprong
Asbestsoort (vezeltype)	Crocidoliet aanwezig
Asbestconcentratie	Laag (< 50%)
Afschermingsgraad van het gehele materiaal	Geheel of deels (ook) vrij aan binnenluchtstromen
Toestand van het materiaal	Onbeschadigd, niet verweerd

Beschrijving	onderdak (zadeldak)
Omgeving	Binnen
Primaire drager	Schuin dak
Asbestmateriaal	Plaat, paneel, tablet - Type Menuiserite
Bindmiddel van asbestmateriaal	Cement
Gebondenheid op basis van bindmiddel	Hecht
Hoeveelheid (oppervlakte - dikte - aantal)	• 248,96 m <sup>2</sup> - 0,32 cm - 1 stuk
Totaal volume	0,797 m <sup>3</sup>
Eenvoudig bereikbaar	Ja
Bevestigingswijze	• Genageld, geniet
Identificatiemethode	Vaststelling zonder monstername
Destructieve handeling voor identificatie	Nee

- Zorg voor een veilig beheer. Vermijd het beschadigen van het asbestmateriaal. Controleer de toestand jaarlijks op wijzigingen.
- Zorg voor een veilig beheer en verwijder dit asbestmateriaal wanneer het bij werken eenvoudig bereikbaar wordt. Controleer de toestand jaarlijks op wijzigingen.

- Eenvoudige handelingen: enkel door erkend asbestverwijderaar  
Kan niet zonder breek- of kapwerk verwijderd worden. Het risico dat hierbij dus asbestvezels vrijkomen, is hoog. Laat dit dus best doen door een erkend asbestverwijderaar die steeds over de nodige opleidingssattesten beschikt.

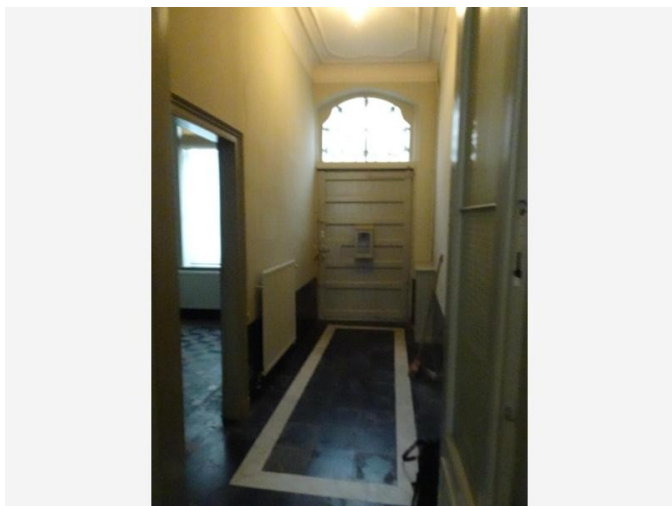
*Situeringfoto*

**Reden:** Het te onderzoeken materiaal situeert zich hoger dan 3,50 m te rekenen vanaf een veilige ondergrond

**Uitleg van de asbestdeskundige:** De plafondhoogte is meer dan 3.5 meter, alsook is het onveilig om een staal te nemen vanop de trap.

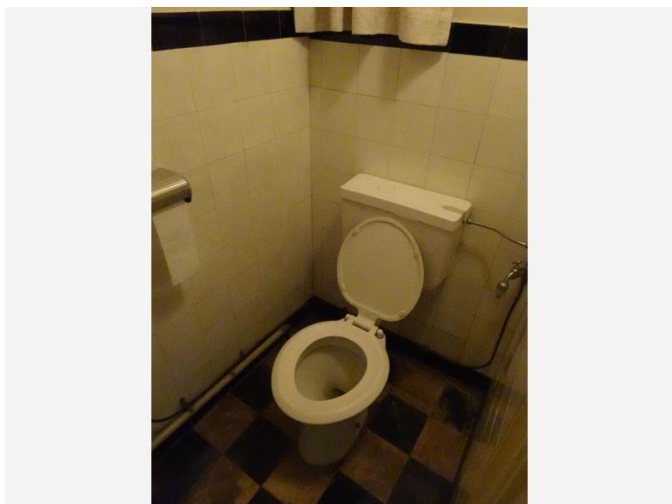
Vrije foto

De lijm van de geplaatste wandtegels kunnen asbestvezels bevatten.

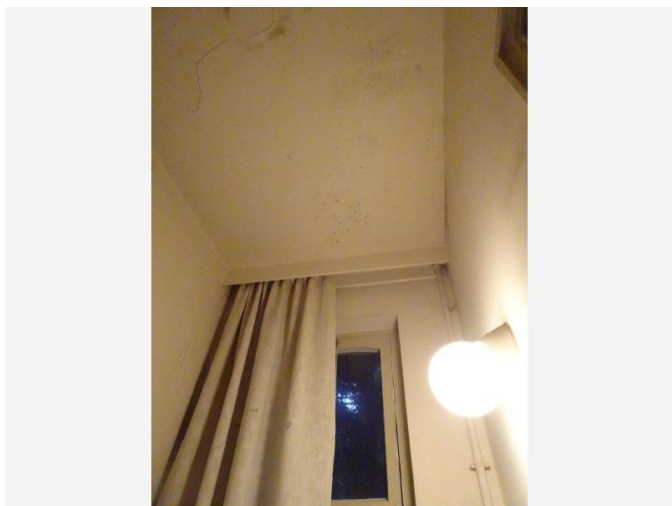
Vrije foto

Er zijn valse plafonds. Geen monsternamen van pleisterwerk plafonds mogelijk.

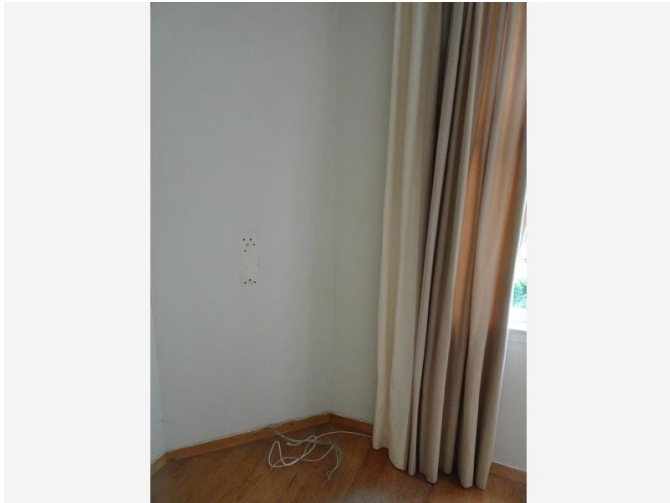
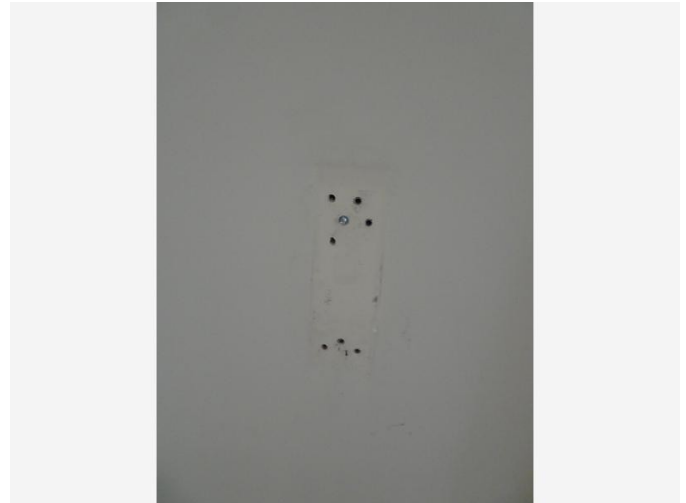
## Fiche 9: pleisterwerk (muren)

Geen asbest

#	Type	Referentie	Resultaat
9.1	Mengmonster	MM1	Geen asbest
