Asbestinventarisatetest

Pareipoelstraat 94, 2800 Mechelen

Attestnummer : 20241024-000555.000

Uitgegeven op : 24.10.2024

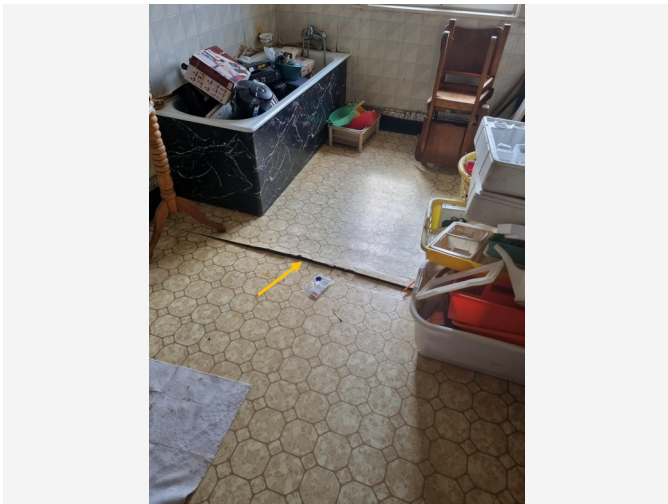
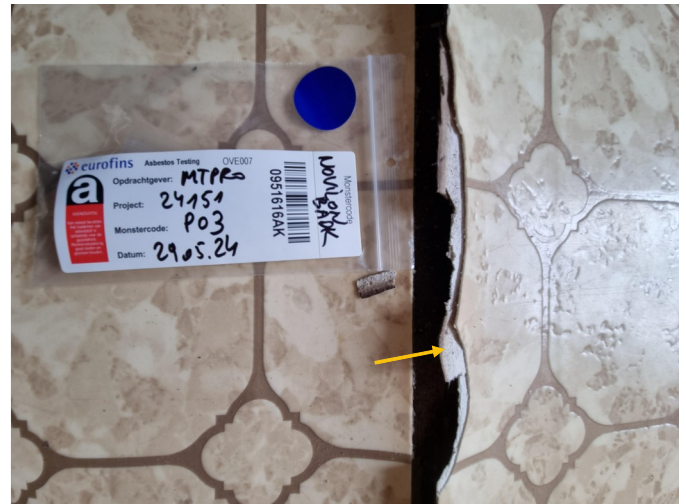
Eindbeoordeling materiaalrisico	Hoog materiaalrisico en/of hoge kans op vezelvrijgave
---------------------------------	---

Gebondenheid	Categorie 2: niet-hechtgebonden met matrix
Asbestsoort (vezeltype)	Alleen chrysotiel
Asbestconcentratie	Hoog ($\geq 50\%$)
Afschermingsgraad van het gehele materiaal	Geheel of deels (ook) vrij aan de binnenlucht
Toestand van het materiaal	Matig beschadigd, matig verweerd

Beschrijving	Novilon vloer badkamer - asbest
Omgeving	Binnen
Primaire drager	Vloer
Asbestmateriaal	Prefab - afwerking - Vloerzeil
Bindmiddel van asbestmateriaal	Karton - papier - viltachtig
Gebondenheid op basis van bindmiddel	Niet-hechtgebonden
Hoeveelheid (oppervlakte - aantal)	<ul style="list-style-type: none">• 12,00 m² - 1 stuk
Totale oppervlakte	12,00 m ²
Eenvoudig bereikbaar	Ja
Bevestigingswijze	<ul style="list-style-type: none">• Los (al dan niet bedekt)
Identificatiemethode	Vaststelling met monstername
Destructieve handeling voor identificatie	Nee
Opmerking	Gewichten/afmetingen zijn een beredeneerde schatting, hieraan worden geen rechten verleend

Dringend verwijderen

- Scherm in afwachting van verwijdering het asbestmateriaal af van luchtstromingen en verstoring: bijvoorbeeld door het te verpakken, te fixeren, af te dekken, signalisatie - afbakening aan te brengen, ...
- Verwijder dit asbestmateriaal zo snel mogelijk. Volg de toestand goed op.

- Hermetische zone (erkend asbestverwijderaars)
Vanwege de niet-hechtgebonden asbesthoudende viltlaag is er grote kans tot vezelvrijgave en dient dit dmv van een hermetische zone en door een erkend asbestverwijderaars uitgevoerd te worden.

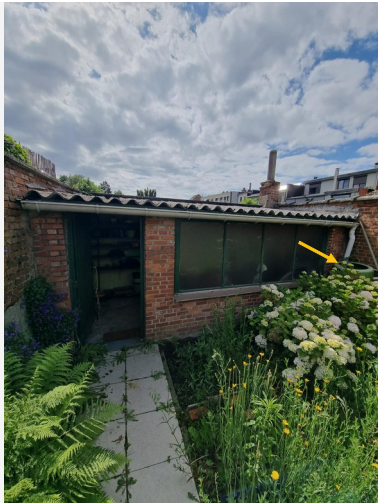
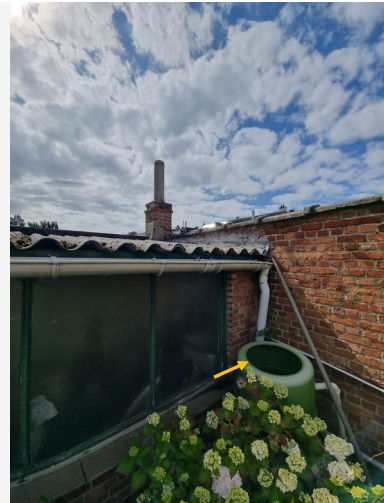
Beschrijving	Slib Regenton
Type afvalstof	Betreft resten (contaminatie) van verwerking of beschadiging
Type resten (contaminatie)	<ul style="list-style-type: none">• Stof, deeltjes < 4 mm, flinters, gruis (vermengd in materiaal)
Besmette materialen	<ul style="list-style-type: none">• Sediment (dakgoot, afvoerbuï, regenwaterput, ...)
Bron van de resten	Golfplaten dak tuinberging
Omgeving	Buiten
Primaire drager	Infrastructuur hemelwater (opvang en afvoer)
Gebondenheid resten	Niet hecht
Hoeveelheid (gewicht - aantal)	<ul style="list-style-type: none">• 5,00 kg - 1 stuk
Totaal gewicht	5,00 kg
Eenvoudig bereikbaar	Ja
Identificatiemethode	Vaststelling zonder monstername
Opmerking

Dringend verwijderen

- Verwijder het asbestafval.

- Eenvoudige handelingen: mag via doe-het-zelf of door werknemer(s) met opleidingsattest eenvoudige handelingen
Regenton ledigen en slib wegvoeren

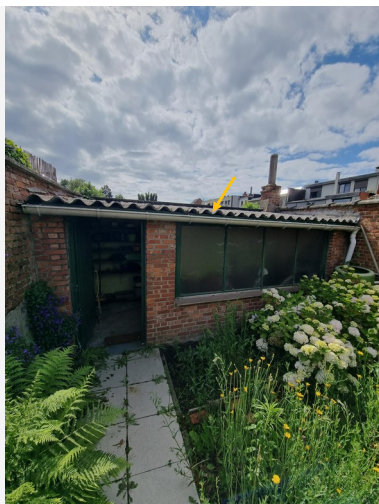
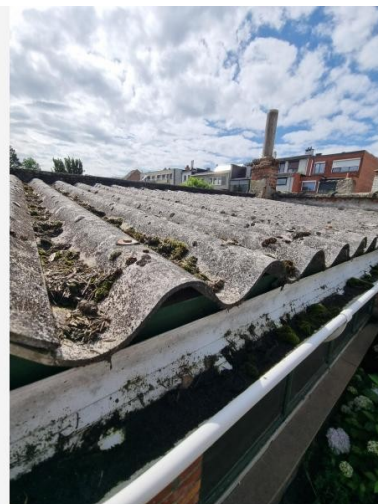
Eindbeoordeling materiaalrisico	Hoog materiaalrisico en/of hoge kans op vezelvrijgave
---------------------------------	---

Gebondenheid	Categorie 1: hechtgebonden in oorsprong
Asbestsoort (vezeltype)	Crocidoliet aanwezig
Asbestconcentratie	Laag (< 50%)
Afschermingsgraad van het gehele materiaal	Geheel of deels (ook) vrij aan de binnenlucht
Toestand van het materiaal	Matig beschadigd, matig verweerd

Beschrijving	Asbestcement golfplaten - schuin dak
Omgeving	Grenst aan binnen- en buitenlucht
Primaire drager	Schuin dak
Asbestmateriaal	Dak- en gevelbekleding - Golfplaat
Bindmiddel van asbestmateriaal	Cement
Gebondenheid op basis van bindmiddel	Hecht
Hoeveelheid (oppervlakte - aantal)	<ul style="list-style-type: none">• 14,00 m² - 1 stuk
Totale oppervlakte	14,00 m ²
Eenvoudig bereikbaar	Ja
Bevestigingswijze	<ul style="list-style-type: none">• Geschroefd
Identificatiemethode	Vaststelling zonder monsternamen
Destructieve handeling voor identificatie	Nee
Opmerking	Deze oppervlakte is een beredeneerde schatting, er worden geen rechten verleend aan deze oppervlaktes.

Dringend verwijderen

- Zorg voor een veilig beheer. Vermijd het beschadigen van het asbestmateriaal. Controleer de toestand jaarlijks op wijzigingen.
- Hemelwater dat afspoelt van asbestcement daken of gevels kan asbestdeeltjes bevatten. Gebruik het enkel voor gesloten circuits (bv. spoelen toiletten). Reinig na het vervangen van het dak of de gevel de dakgoten en regenwaterput of -ton om asbesthoudend sediment of slib te verwijderen

- Eenvoudige handelingen: mag via doe-het-zelf of door werknemer(s) met opleidingsattest eenvoudige handelingen
Verwijderen kan gebeuren door de golfplaten omzichtig los te schroeven (traagdraaiend) en de platen in zijn geheel af te nemen zonder deze te beschadigen, te breken of te verzagen. Neem de nodige voorzorgsmaatregelen door deze te bevochtigen en het dragen van persoonlijk beschermingsmateriaal. De platen dienen dubbelverpakt afgevoerd te worden.

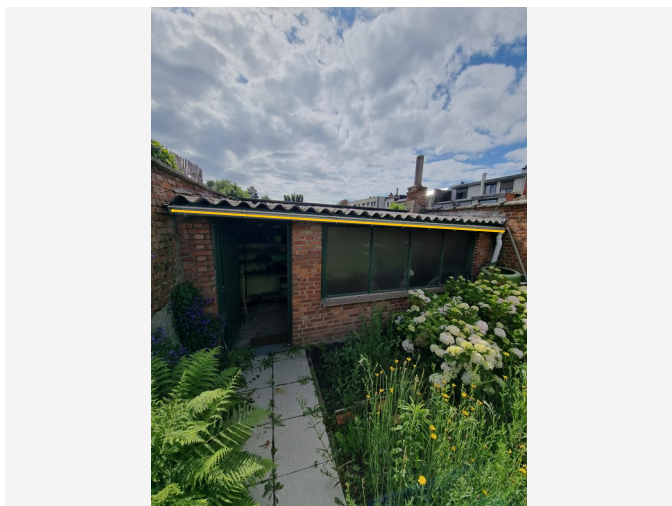
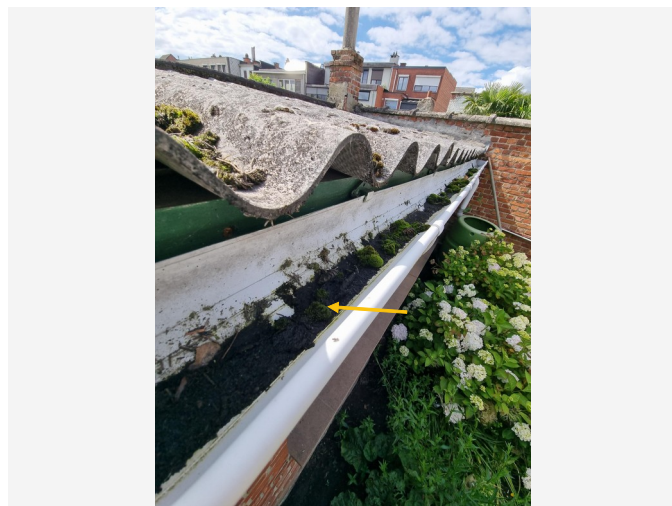
Beschrijving	Slib dakgoot
Type afvalstof	Betreft resten (contaminatie) van verwerking of beschadiging
Type resten (contaminatie)	<ul style="list-style-type: none"> Stof, deeltjes < 4 mm, flinters, gruis (los, opliggend)
Besmette materialen	<ul style="list-style-type: none"> Sediment (dakgoot, afvoerbuï, regenwaterput, ...)
Bron van de resten	Asbestverdachte golfplaten tuinberging
Omgeving	Buiten
Primaire drager	Infrastructuur hemelwater (opvang en afvoer)
Gebondenheid resten	Niet hecht
Hoeveelheid (gewicht - aantal)	<ul style="list-style-type: none"> 4,00 kg - 1 stuk
Totaal gewicht	4,00 kg
Eenvoudig bereikbaar	Ja
Identificatiemethode	Vaststelling zonder monstername
Opmerking	Gewichten/afmetingen zijn een beredeneerde schatting , er worden geen rechten verleend aan deze hoeveelheden.

Dringend verwijderen

- Verwijder het asbestafval.
- Voer bijkomende staalname(s) uit.

- Eenvoudige handelingen: mag via doe-het-zelf of door werknemer(s) met opleidingsattest eenvoudige handelingen
Verwijder het slib in de dakgoot. Hou bij het verwijderen het slib vocht zodat er geen stofvorming ontstaat. Gebruik persoonlijke beschermingsmaterialen. Verwijderde asbestmaterialen moeten meteen verpakt worden in dubbele, luchtdichte plastic folie (minimaal 0,2 mm dik) en goed gesloten worden. Het materiaal moet duidelijk gelabeld worden als asbesthoudend.

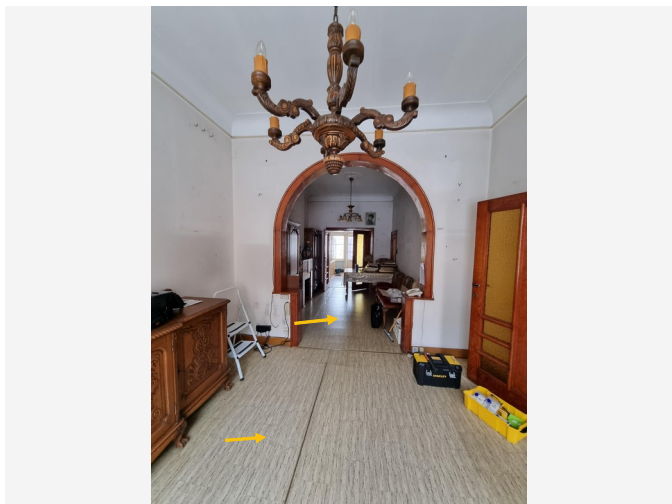
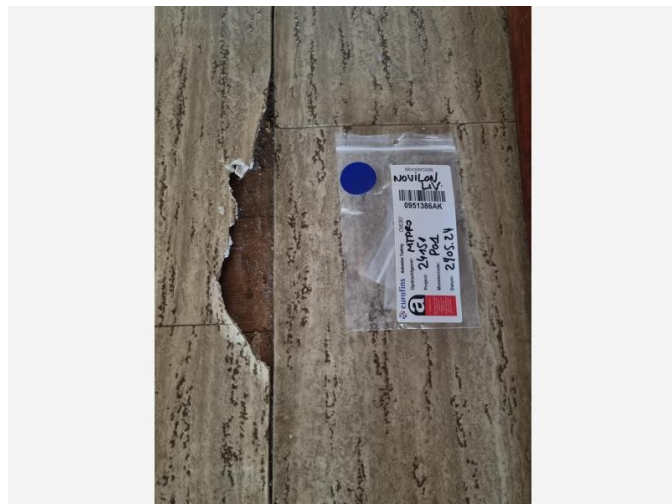
Eindbeoordeling materiaalrisico	Verhoogd materiaalrisico en/of verhoogde kans op vezelvrijgave
---------------------------------	--

Gebondenheid	Categorie 1: hechtgebonden in oorsprong
Asbestsoort (vezeltype)	Alleen chrysotiel
Asbestconcentratie	Laag (< 50%)
Afschermingsgraad van het gehele materiaal	Geheel of deels (ook) vrij aan de binnenlucht
Toestand van het materiaal	Matig beschadigd, matig verweerd

Beschrijving	Novilon woonkamer asbesthoudend
Omgeving	Binnen
Primaire drager	Vloer
Asbestmateriaal	Prefab - afwerking - Vloerzeil
Bindmiddel van asbestmateriaal	Kunststof of -hars
Gebondenheid op basis van bindmiddel	Hecht
Hoeveelheid (oppervlakte - aantal)	<ul style="list-style-type: none">• 27,00 m² - 1 stuk
Totale oppervlakte	27,00 m ²
Eenvoudig bereikbaar	Ja
Bevestigingswijze	<ul style="list-style-type: none">• Verlijmd, ingegoten, versmeerd
Identificatiemethode	Vaststelling met monsternamen
Destructieve handeling voor identificatie	Nee
Opmerking	Afmetingen en gewichten zijn een beredeneerde schatting, er worden geen rechten verleend aan deze oppervlaktes.

Verwijderen

- Zorg voor een veilig beheer. Vermijd het beschadigen van het asbestmateriaal. Controleer de toestand jaarlijks op wijzigingen.
- Voer bijkomende staalname(s) uit.

- Hermetische zone (erkend asbestverwijderaar)
Door de verlijming kan dit niet verwijderd worden zonder vrijgave van asbestvezels.

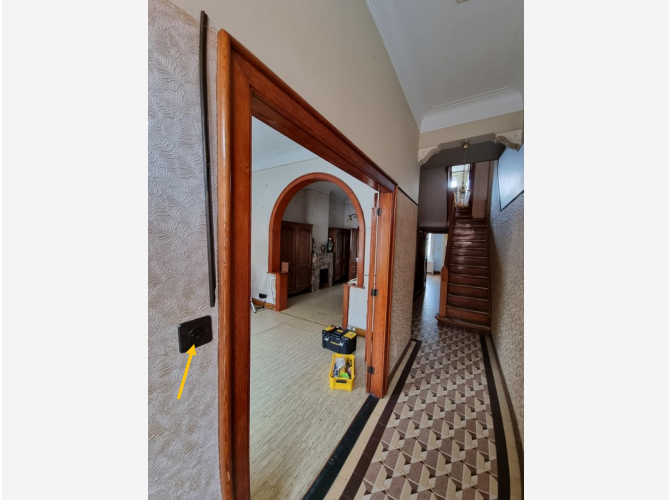
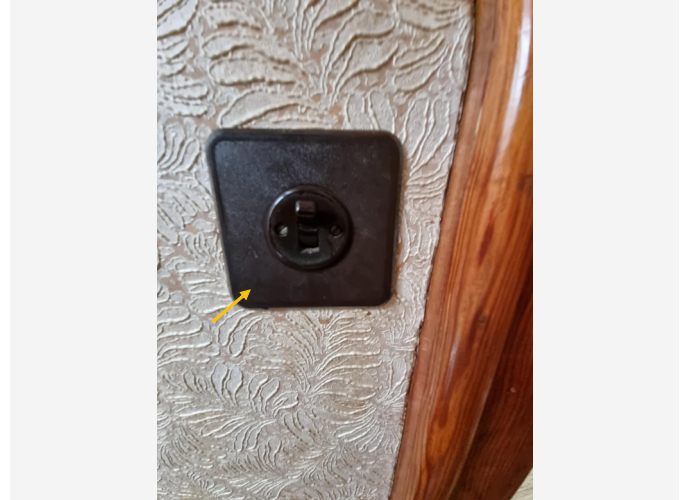
Fiche 6: Bakelieten stopcontacten/schakelaars/lampfittingen

Eindbeoordeling materiaalrisico	Laag materiaalrisico en/of verlaagde kans op vezelvrijgave
---------------------------------	--

Gebondenheid	Categorie 1: hechtgebonden in oorsprong
Asbestsoort (vezeltype)	Crocidoliet aanwezig
Asbestconcentratie	Laag (< 50%)
Afschermingsgraad van het gehele materiaal	Geheel of deels (ook) vrij aan de binnenlucht
Toestand van het materiaal	Onbeschadigd, niet verweerd

Beschrijving	Bakelieten stopcontacten/schakelaars/lampfittingen
Omgeving	Binnen
Primaire drager	Communicatie en elektrische infrastructuur en uitrusting
Asbestmateriaal	Plaat, paneel, tablet - Type Bakeliet
Bindmiddel van asbestmateriaal	Kunststof of -hars
Gebondenheid op basis van bindmiddel	Hecht
Hoeveelheid (oppervlakte - dikte - aantal)	<ul style="list-style-type: none">• 1,00 m² - 1,00 cm - 1 stuk
Totaal volume	0,01 m ³
Eenvoudig bereikbaar	Ja
Bevestigingswijze	<ul style="list-style-type: none">• Geschroefd
Identificatiemethode	Vaststelling zonder monsternamen
Destructieve handeling voor identificatie	Nee
Opmerking	Bakeliet is een thermohardende kunststof die bekendstaat om zijn duurzaamheid, hittebestendigheid en elektrische isolerende eigenschappen. Bakeliet werd veel gebruikt voor het maken van producten zoals telefoonbehuizingen, huishoudelijke artikelen, schakelaars, stopcontacten, zekeringkasten en elektrische componenten

Zorgvuldig beheren

- Zorg voor een veilig beheer. Vermijd het beschadigen van het asbestmateriaal. Controleer de toestand jaarlijks op wijzigingen.
- Voer bijkomende staalname(s) uit.

- Eenvoudige handelingen: mag via doe-het-zelf of door werknemer(s) met opleidingsattest eenvoudige handelingen
Bakelieten stopcontacten en schakelaars kunnen eenvoudig losgeschroefd en verwijderd worden. Doe dit niet met materialen die nog onder spanning staan. Gebruik persoonlijke beschermingsmaterialen en voer het materiaal dubbel verpakt af.

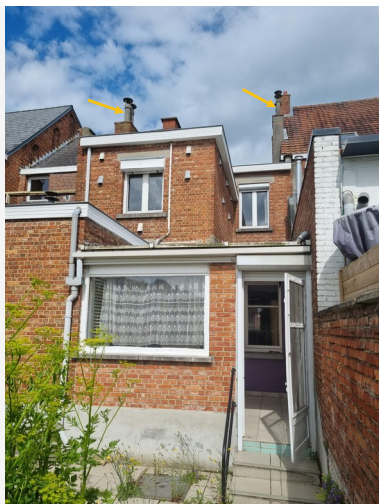
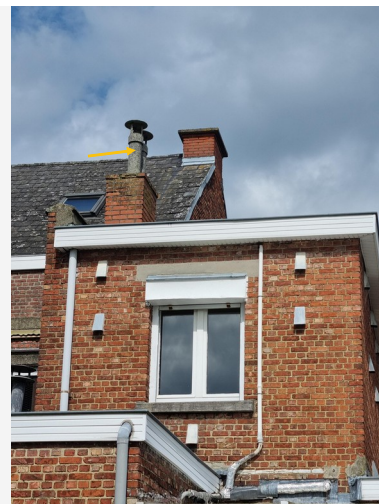
Eindbeoordeling materiaalrisico	Laag materiaalrisico en/of verlaagde kans op vezelvrijgave
---------------------------------	--

Gebondenheid	Categorie 1: hechtgebonden in oorsprong
Asbestsoort (vezeltype)	Crocidoliet aanwezig
Asbestconcentratie	Laag (< 50%)
Afschermingsgraad van het gehele materiaal	Geheel of deels vrij aan de buitenlucht
Toestand van het materiaal	Licht beschadigd, licht verweerd. Intact calciumsilicaatmateriaal of categorie III 'gebondenheid'

Beschrijving	Asbestcement rookgaskanaal - Woning
Omgeving	Buiten
Primaire drager	HVAC infrastructuur en uitrusting
Asbestmateriaal	Buis, koker, leiding, pijp, doorvoer
Bindmiddel van asbestmateriaal	Cement
Gebondenheid op basis van bindmiddel	Hecht
Hoeveelheid (lengte - omtrek - dikte - aantal)	<ul style="list-style-type: none"> • 6,00 m - 40,00 cm - 1,00 cm - 1 stuk
Totaal volume	0,024 m ³
Eenvoudig bereikbaar	Ja
Bevestigingswijze	<ul style="list-style-type: none"> • Geklemd • Verlijmd, ingegoten, versmeerd
Identificatiemethode	Vaststelling zonder monsternamen
Destructieve handeling voor identificatie	Nee
Opmerking	<p>Afmetingen en gewichten zijn een beredeneerde schatting, er worden geen rechten verleend aan deze oppervlaktes.</p> <p>Er is niet 100% vastgesteld worden of de rookgaskanalen behoren tot het inspectiegebied. Deze komen wel overeen met de locatie van de aanwezige schouwen in de woning.</p>

Zorgvuldig beheren

- Zorg voor een veilig beheer. Vermijd het beschadigen van het asbestmateriaal. Controleer de toestand jaarlijks op wijzigingen.
- Voer bijkomende staalname(s) uit.

- Eenvoudige handelingen: mag via doe-het-zelf of door werknemer(s) met opleidingsattest eenvoudige handelingen
Kan verwijderd worden via de methode eenvoudige handeling mits dit gebeurt door het materiaal niet te beschadigen of te breken. Ook het gebruik van persoonlijke beschermingsmaterialen en het dubbel verpakt afvoeren is hier van toepassing.
- Eenvoudige handelingen: enkel door erkend asbestverwijderaar
Door de lastige bevestiging (ingemetst) is dit een lastige toepassing om zelf te verwijderen

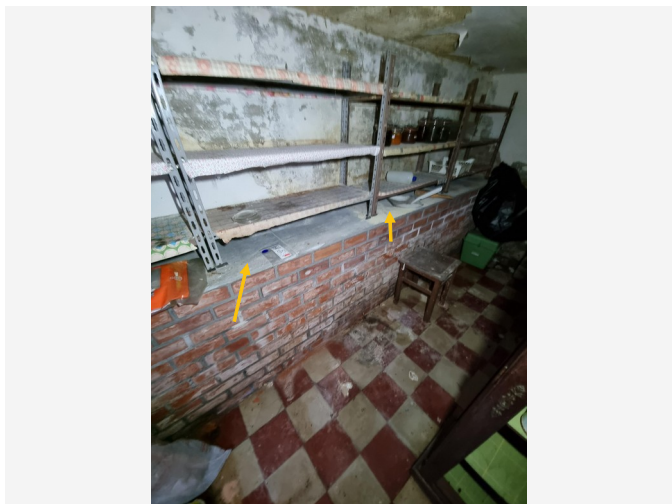
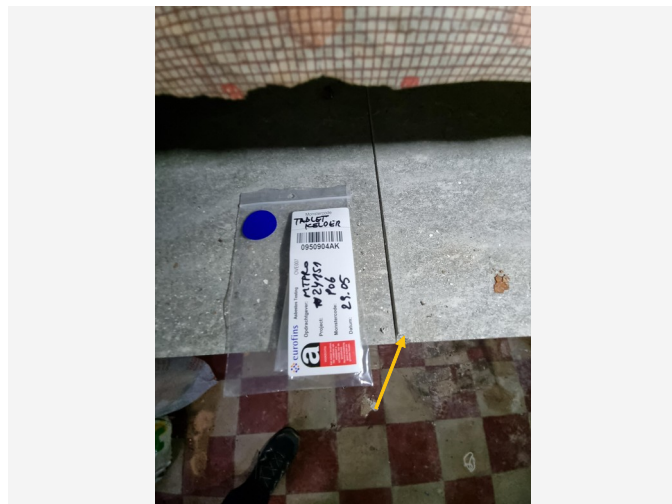
Eindbeoordeling materiaalisico	Laag materiaalisico en/of verlaagde kans op vezelvrijgave
--------------------------------	---

Gebondenheid	Categorie 1: hechtgebonden in oorsprong
Asbestsoort (vezeltype)	Alleen chrysotiel
Asbestconcentratie	Laag (< 50%)
Afschermingsgraad van het gehele materiaal	Geheel of deels (ook) vrij aan de binnenlucht
Toestand van het materiaal	Licht beschadigd, licht verweerd. Intact calciumsilicaatmateriaal of categorie III 'gebondenheid'

Beschrijving	Tablet kelder - asbesthoudend
Omgeving	Binnen
Primaire drager	Binnenwand
Asbestmateriaal	Dak- en gevelbekleding - Plaat
Bindmiddel van asbestmateriaal	Cement
Gebondenheid op basis van bindmiddel	Hecht
Hoeveelheid (oppervlakte - dikte - aantal)	<ul style="list-style-type: none">• 2,00 m² - 1,00 cm - 1 stuk
Totaal volume	0,02 m ³
Eenvoudig bereikbaar	Ja
Bevestigingswijze	<ul style="list-style-type: none">• Los (al dan niet bedekt)• Verlijmd, ingegoten, versmeerd
Identificatiemethode	Vaststelling met monsternamen
Destructieve handeling voor identificatie	Nee
Opmerking	Gewichten/afmetingen zijn een beredeneerde schatting, hieraan worden geen rechten verleend

Zorgvuldig beheren

- Zorg voor een veilig beheer. Vermijd het beschadigen van het asbestmateriaal. Controleer de toestand jaarlijks op wijzigingen.
- Voer bijkomende staalname(s) uit.

- Eenvoudige handelingen: mag via doe-het-zelf of door werknemer(s) met opleidingsattest eenvoudige handelingen
Indien de platen los liggen kunnen deze eenvoudig worden weggenomen en dubbel verpakt afgevoerd worden. Draag altijd geschikte persoonlijke beschermingsmiddelen (PBM's), zoals een wegwercoverall Cat III, type 5 of 6, handschoenen, en een FFP3-stofmasker.
- Eenvoudige handelingen: enkel door erkend asbestverwijderaar
Indien verlijmd

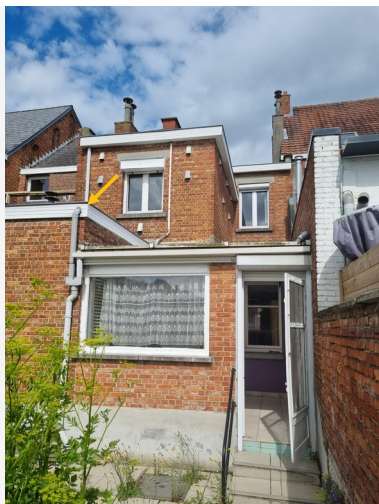
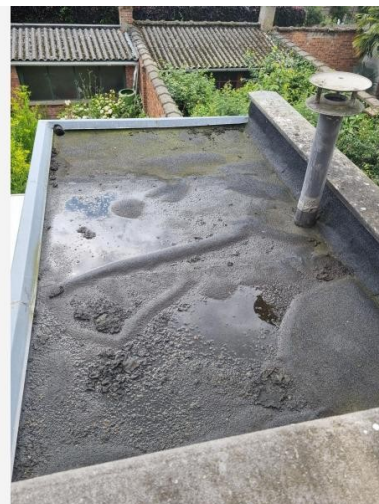
Eindbeoordeling materiaalrisico	Laag materiaalrisico en/of verlaagde kans op vezelvrijgave
---------------------------------	--

Gebondenheid	Categorie 1: hechtgebonden in oorsprong
Asbestsoort (vezeltype)	Alleen chrysotiel
Asbestconcentratie	Laag (< 50%)
Afschermingsgraad van het gehele materiaal	Geheel of deels vrij aan de buitenlucht
Toestand van het materiaal	Licht beschadigd, licht verweerd. Intact calciumsilicaatmateriaal of categorie III 'gebondenheid'

Beschrijving	Plat dak Roofing
Omgeving	Buiten
Primaire drager	Plat dak
Asbestmateriaal	Dak- en gevelbekleding - Roofing
Bindmiddel van asbestmateriaal	Bitumen (roofing, teer, asfalt)
Gebondenheid op basis van bindmiddel	Hecht
Hoeveelheid (oppervlakte - aantal)	• 12,00 m ² - 1 stuk
Totale oppervlakte	12,00 m ²
Eenvoudig bereikbaar	Ja
Bevestigingswijze	• Verlijmd, ingegoten, versmeerd
Identificatiemethode	Vaststelling zonder monstername Motivatie: Groot risico op structurele gevolgschade (lekschade, werking installatie,...)
Destructieve handeling voor identificatie	Nee

Zorgvuldig beheren

- Zorg voor een veilig beheer. Vermijd het beschadigen van het asbestmateriaal. Controleer de toestand jaarlijks op wijzigingen.
- Voer bijkomende staalname(s) uit.

- Eenvoudige handelingen: mag via doe-het-zelf of door werknemer(s) met opleidingsattest eenvoudige handelingen
Indien roofing dient verwijderd te worden dienen extra staalname uitgevoerd te worden. Bij asbesthoudende roofing wordt deze best verwijderd door een aanmer met opleidingsattest.

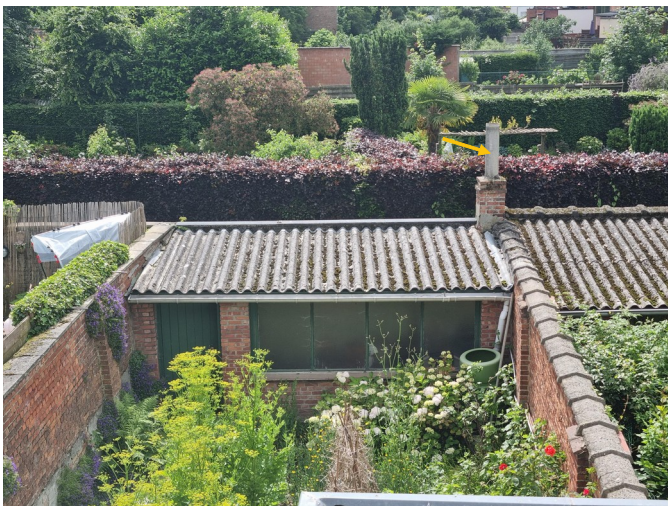
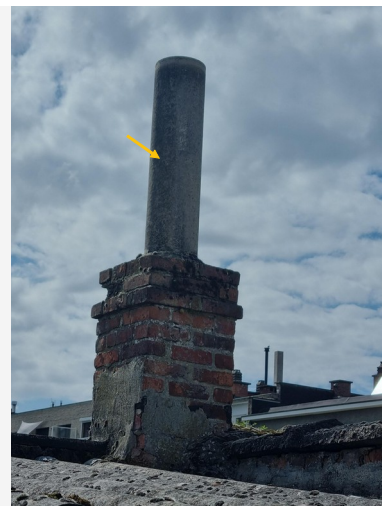
Beschrijving	Asbestcement rookgaskanaal - Tuinhuis
Omgeving	Buiten
Primaire drager	HVAC infrastructuur en uitrusting
Asbestmateriaal	Buis, koker, leiding, pijp, doorvoer
Bindmiddel van asbestmateriaal	Cement
Gebondenheid op basis van bindmiddel	Hecht
Hoeveelheid (lengte - omtrek - dikte - aantal)	<ul style="list-style-type: none">• 1,50 m - 40,00 cm - 1,00 cm - 1 stuk
Totaal volume	0,006 m ³
Eenvoudig bereikbaar	Ja
Bevestigingswijze	<ul style="list-style-type: none">• Geklemd• Verlijmd, ingegoten, versmeerd
Identificatiemethode	Vaststelling zonder monsternamen
Destructieve handeling voor identificatie	Nee
Opmerking	Afmetingen en gewichten zijn een beredeneerde schatting, er worden geen rechten verleend aan deze oppervlaktes.

Zorgvuldig beheren

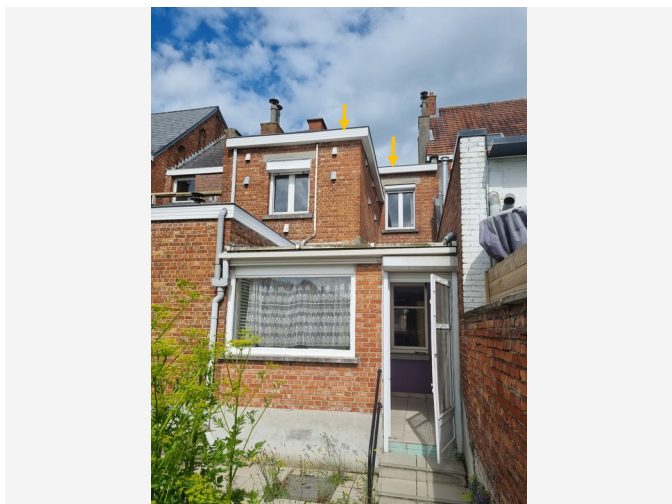
(Asbest)materiaal	Dak- en gevelbekleding - Roofing
Karakterisatie	Asbest (verdacht)
Primaire drager	Plat dak
