# Asbestinventarisatetest

Willem Geetsstraat 6/1, 2800 Mechelen

Attestnummer : 20241106-000425.000

Uitgegeven op : 06.11.2024

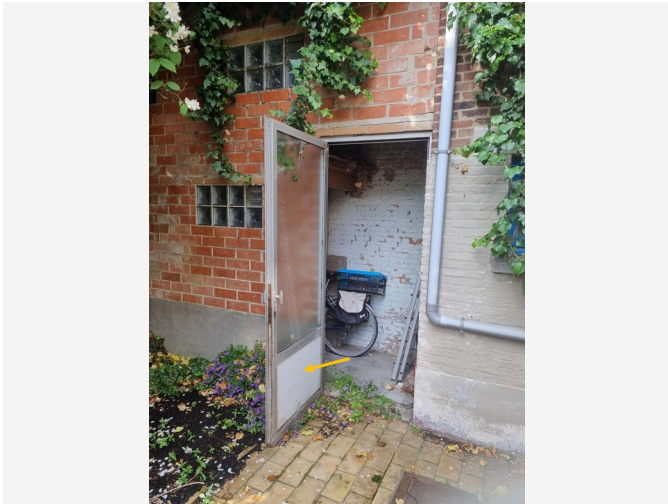
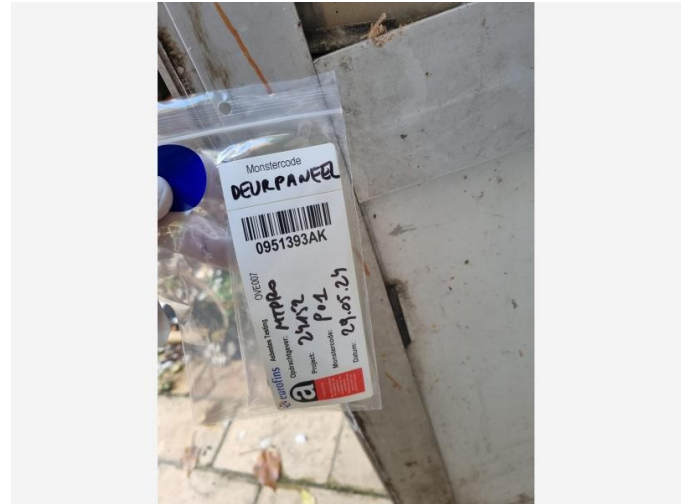
Beschrijving	Type	Actie
1. Deurpaneel Tuinberging	Asbestmateriaal	Zorgvuldig beheren
1.1 Code: P01	Puntmonster	-

Eindbeoordeling materiaalrisico	Laag materiaalrisico en/of verlaagde kans op vezelvrijgave
---------------------------------	--

Gebondenheid	Categorie 1: hechtgebonden in oorsprong
Asbestsoort (vezeltype)	Alleen chrysotiel
Asbestconcentratie	Laag (< 50%)
Afschermingsgraad van het gehele materiaal	Geheel of deels (ook) vrij aan de binnenlucht
Toestand van het materiaal	Licht beschadigd, licht verweerd. Intact calciumsilicaatmateriaal of categorie III 'gebondenheid'

#	Type	Referentie	Resultaat
1.1	Puntmonster	P01	Chrysotiel

Beschrijving	Deurpaneel Tuinberging
Omgeving	Buiten
Primaire drager	Wandopening verticaal (raam, deur, ...)
Asbestmateriaal	Plaat, paneel, tablet - Geëmailleerd, type Glasal
Bindmiddel van asbestmateriaal	Cement
Gebondenheid op basis van bindmiddel	Hecht
Hoeveelheid (oppervlakte - dikte - aantal)	• 0,40 m <sup>2</sup> - 0,50 cm - 1 stuk
Totaal volume	0,002 m <sup>3</sup>
Eenvoudig bereikbaar	Ja
Bevestigingswijze	• Geklemd
Identificatiemethode	Vaststelling met monstername
Destructieve handeling voor identificatie	Nee
Opmerking	Afmetingen/gewichten zijn een beredeneerde schatting , er worden geen rechten aan verleend

Het asbestmateriaal valt onder de mijlpaal van 2040.

Zorgvuldig beheren

- Zorg voor een veilig beheer. Vermijd het beschadigen van het asbestmateriaal. Controleer de toestand jaarlijks op wijzigingen.

- Eenvoudige handelingen: mag via doe-het-zelf of door werknemer(s) met opleidingsattest eenvoudige handelingen meestal kunnen de glaslatten worden verwijderd en kan het glasal netjes worden weggenomen, daarna dubbel verpakt afvoeren.

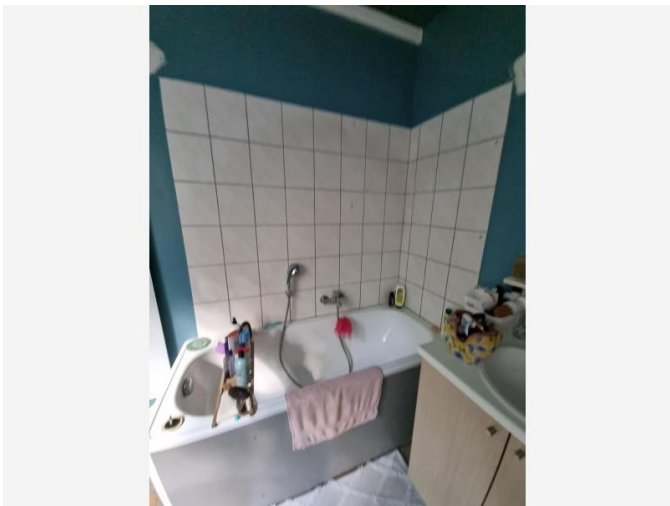
In het inspectieprotocol is een monstername van tegelijm verplicht om dit te identificeren als niet-asbesthoudend. Er waren geen facturen ter beschikking die bevestigen dat de tegels na 2001 waren geplaatst. Er waren geen bestaande beschadigingen aan de wandtegels om de lijm voldoende te kunnen inspecteren. Om dit af te toetsen is het aangewezen om bij eventuele renovatiewerken aan de tegels verder onderzoek/staalname te laten uitvoeren ter controle.

Identificatiemethode	Vaststelling & expertise (niet-asbestverdacht)
Primaire drager	Binnenwand

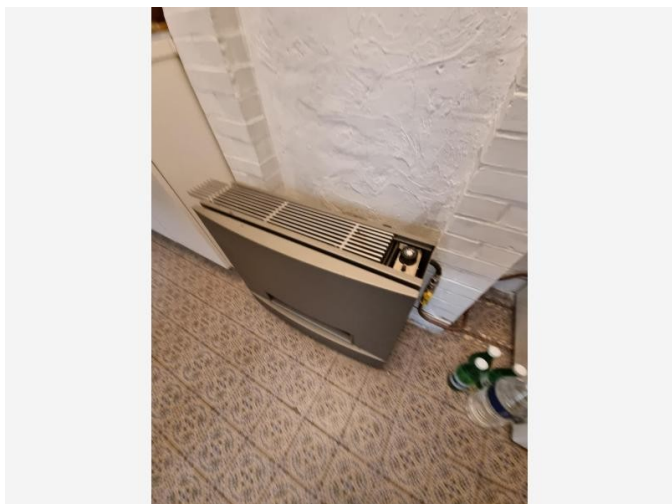
Oudere type gaskachels kunnen intern asbesthoudende brandwerende materialen bevatten. Deze kunnen best in het geheel afgevoerd worden.

Identificatiemethode	Redelijk vermoeden
----------------------	--------------------

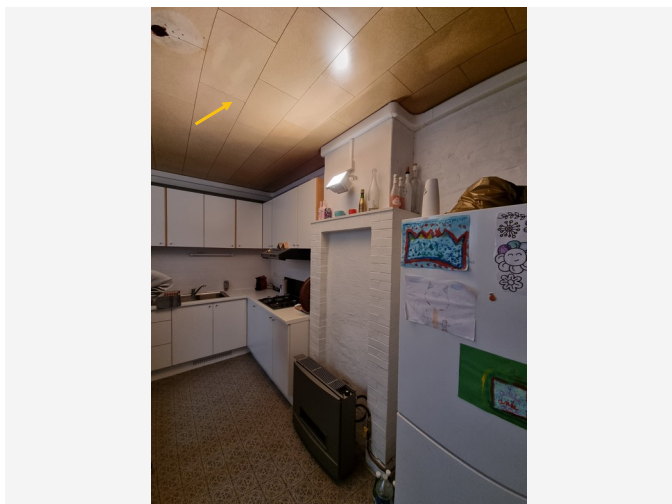
PVC/HOUT bevat nooit asbest. deskundige kan geen uitspraak doen over onderliggende materialen

Identificatiemethode	Redelijk vermoeden
Primaire drager	Plafond

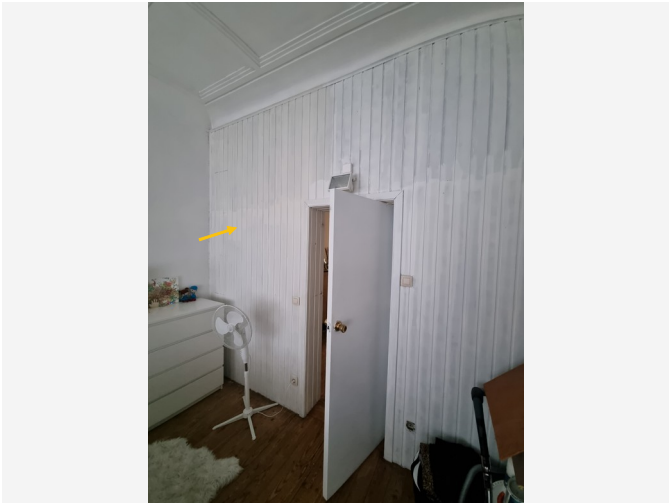
Houten wanden bevatten geen asbest. Er kan geen uitspraak gedaan worden over eventueel aanwezige achterliggende materialen. Dit behoort tot het destructief onderzoek en valt buiten het inspectieprotocol.

Identificatiemethode	Redelijk vermoeden
Primaire drager	Binnenwand

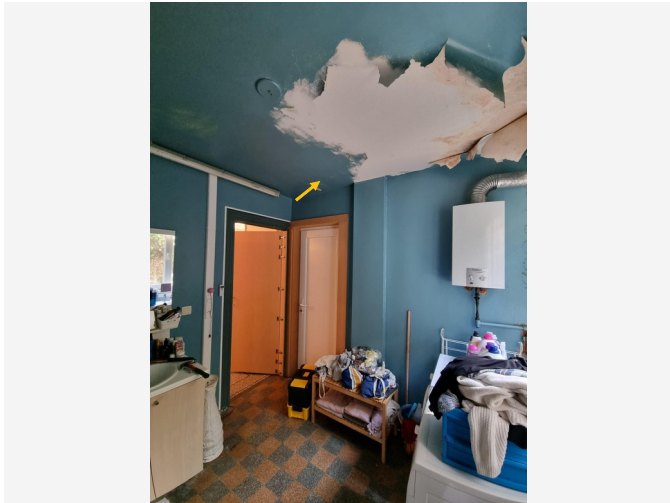
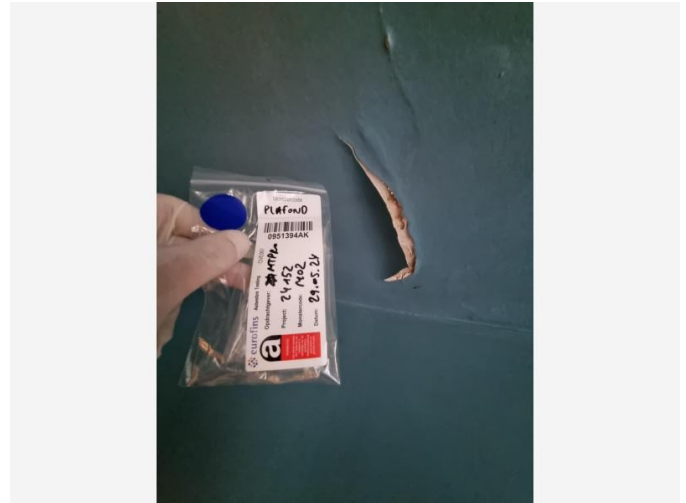
# Fiche 6: Pleister plafond

Geen asbest

#	Type	Referentie	Resultaat
6.1	Mengmonster	M02	Geen asbest

<b>Beschrijving</b>	Pleister plafond
<b>Omgeving</b>	Binnen
<b>Primaire drager</b>	Plafond
<b>Bindmiddel van materiaal</b>	Gips - kalk
<b>Gebondenheid op basis van bindmiddel</b>	Niet-hechtgebonden
<b>Hoeveelheid (oppervlakte - dikte - aantal)</b>	• 70,00 m <sup>2</sup> - 1,00 cm - 1 stuk
<b>Totaal volume</b>	0,70 m <sup>3</sup>
<b>Identificatiemethode</b>	Vaststelling met monstername
<b>Destructieve handeling voor identificatie</b>	Nee
<b>Opmerking</b>	Afmetingen/gewichten zijn een beredeneerde schatting , er worden geen rechten aan verleend. De dikte is een schatting die voorkomt uit de monsterplaats en is daarom niet altijd representatief

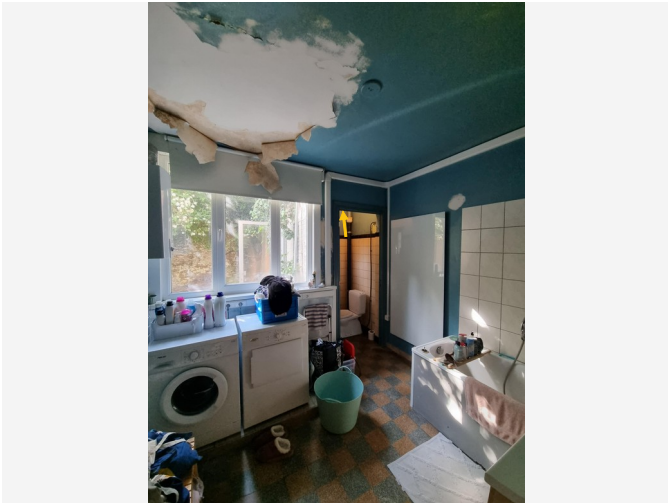
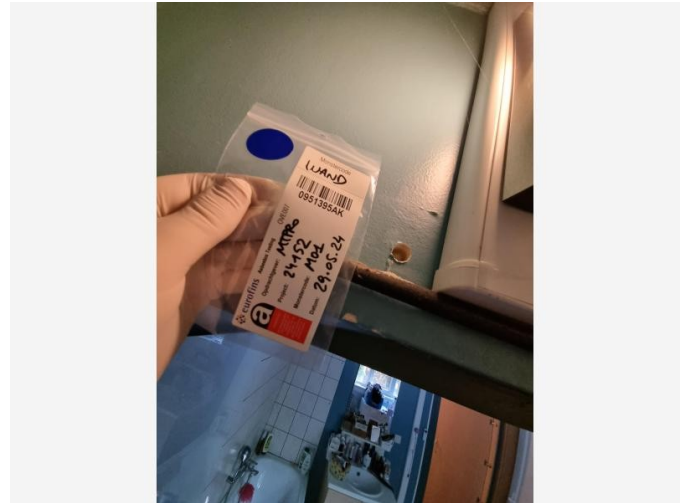
# Fiche 7: Pleister wand

Geen asbest

#	Type	Referentie	Resultaat
7.1	Mengmonster	M01	Geen asbest

<b>Beschrijving</b>	Pleister wand
<b>Omgeving</b>	Binnen
<b>Primaire drager</b>	Binnenwand
<b>Bindmiddel van materiaal</b>	Gips - kalk
<b>Gebondenheid op basis van bindmiddel</b>	Niet-hechtgebonden
<b>Hoeveelheid (oppervlakte - dikte - aantal)</b>	• 100,00 m <sup>2</sup> - 1,00 cm - 1 stuk
<b>Totaal volume</b>	1,00 m <sup>3</sup>
<b>Identificatiemethode</b>	Vaststelling met monsternamen
<b>Destructieve handeling voor identificatie</b>	Nee
<b>Opmerking</b>	Deze oppervlakte is een berekende schatting, er worden geen rechten verleend aan deze oppervlaktes. De dikte is een schatting die voorkomt uit de monsterplaatsen en is daarom niet altijd representatief

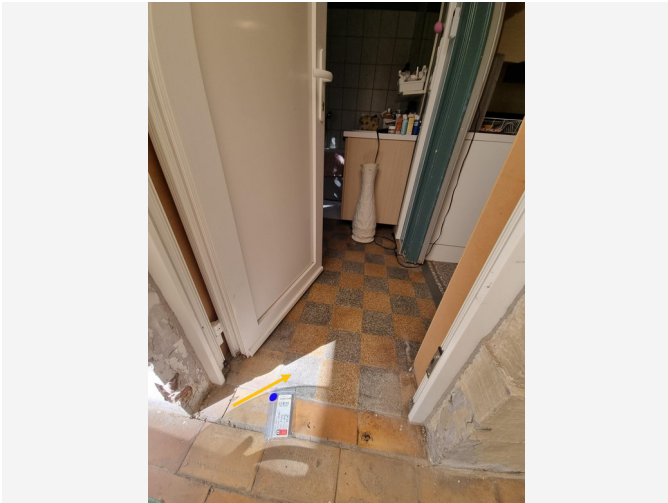
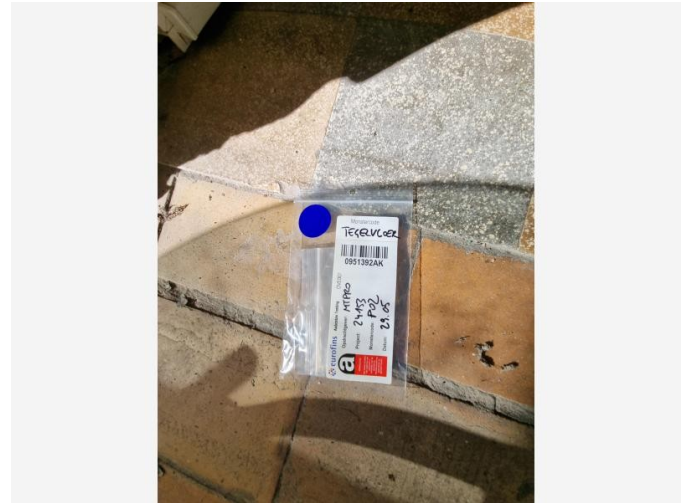
## Fiche 8: Tegelvloer

Geen asbest

#	Type	Referentie	Resultaat
8.1	Puntmonster	P02	Geen asbest

<b>Beschrijving</b>	Tegelvloer
<b>Omgeving</b>	Binnen
<b>Primaire drager</b>	Vloer
<b>Bindmiddel van materiaal</b>	Cement
<b>Gebondenheid op basis van bindmiddel</b>	Hecht
<b>Hoeveelheid (oppervlakte - dikte - aantal)</b>	• 20,00 m <sup>2</sup> - 1,00 cm - 1 stuk
<b>Totaal volume</b>	0,20 m <sup>3</sup>
<b>Identificatiemethode</b>	Vaststelling met monstername
<b>Destructieve handeling voor identificatie</b>	Nee
<b>Opmerking</b>	Afmetingen/gewichten zijn een beredeneerde schatting , er worden geen rechten aan verleend.
