# Asbestinventarisatattest

Jozef Jennesstraat 45, 2900 Schoten

Attestnummer : 20250505-000480.000

Uitgegeven op : 05.05.2025

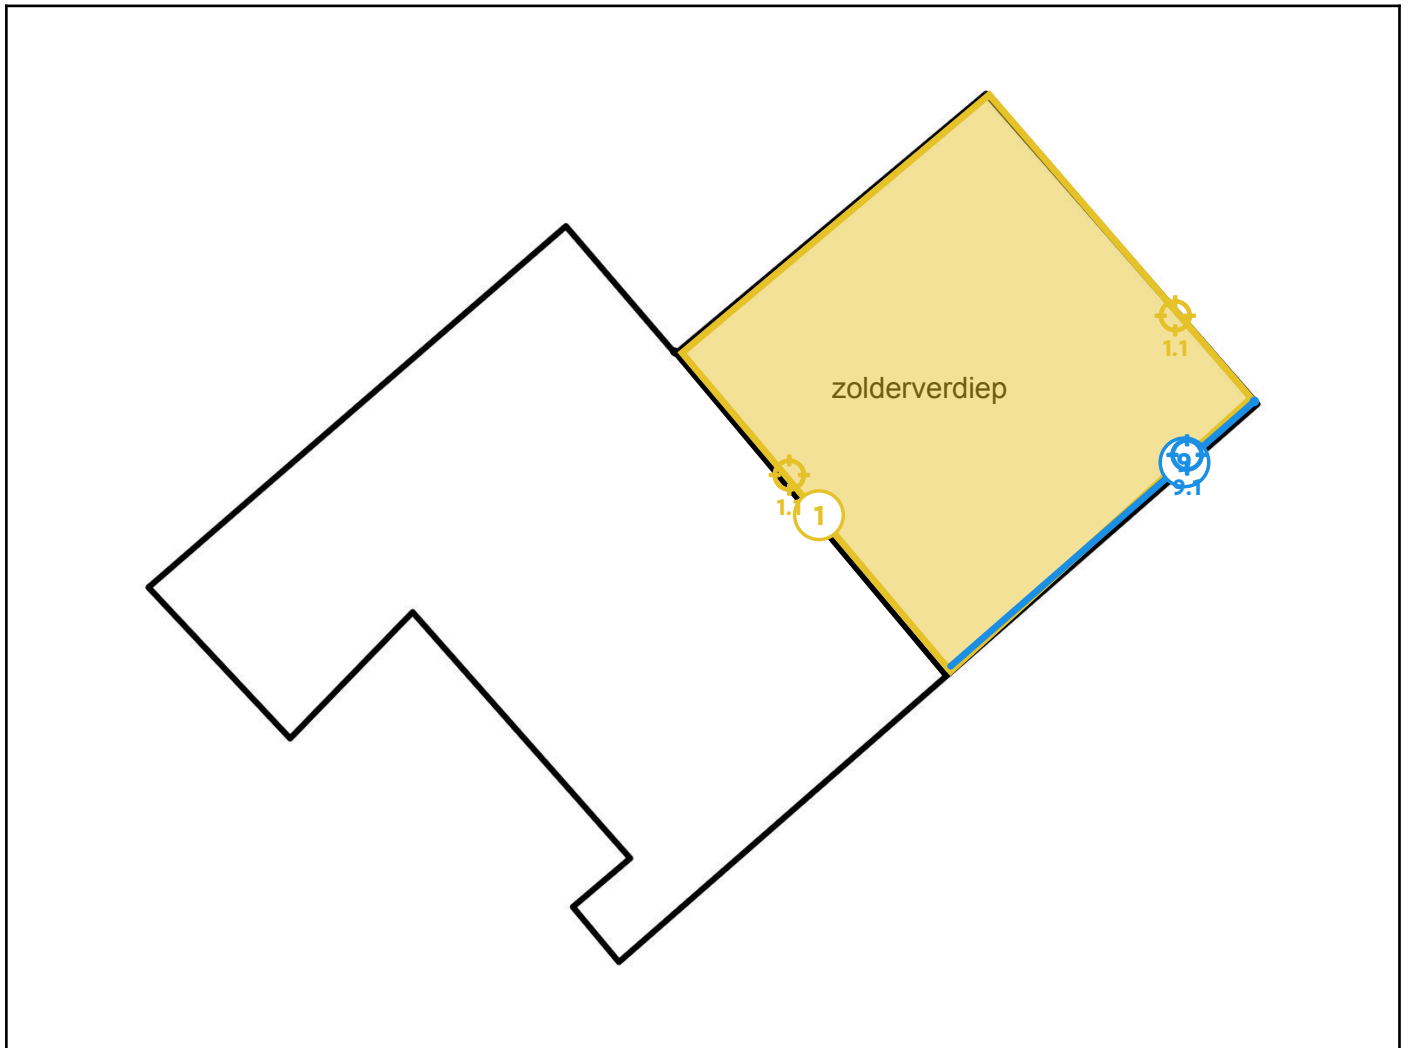
## Plan 1.4: zolderverdiep

| Beschrijving | Type | Actie |
|---|---|---|
| 1. onderdak menuseriet | Asbestmateriaal | Zorgvuldig beheren |
| 9. roofing | Geen asbest | - |

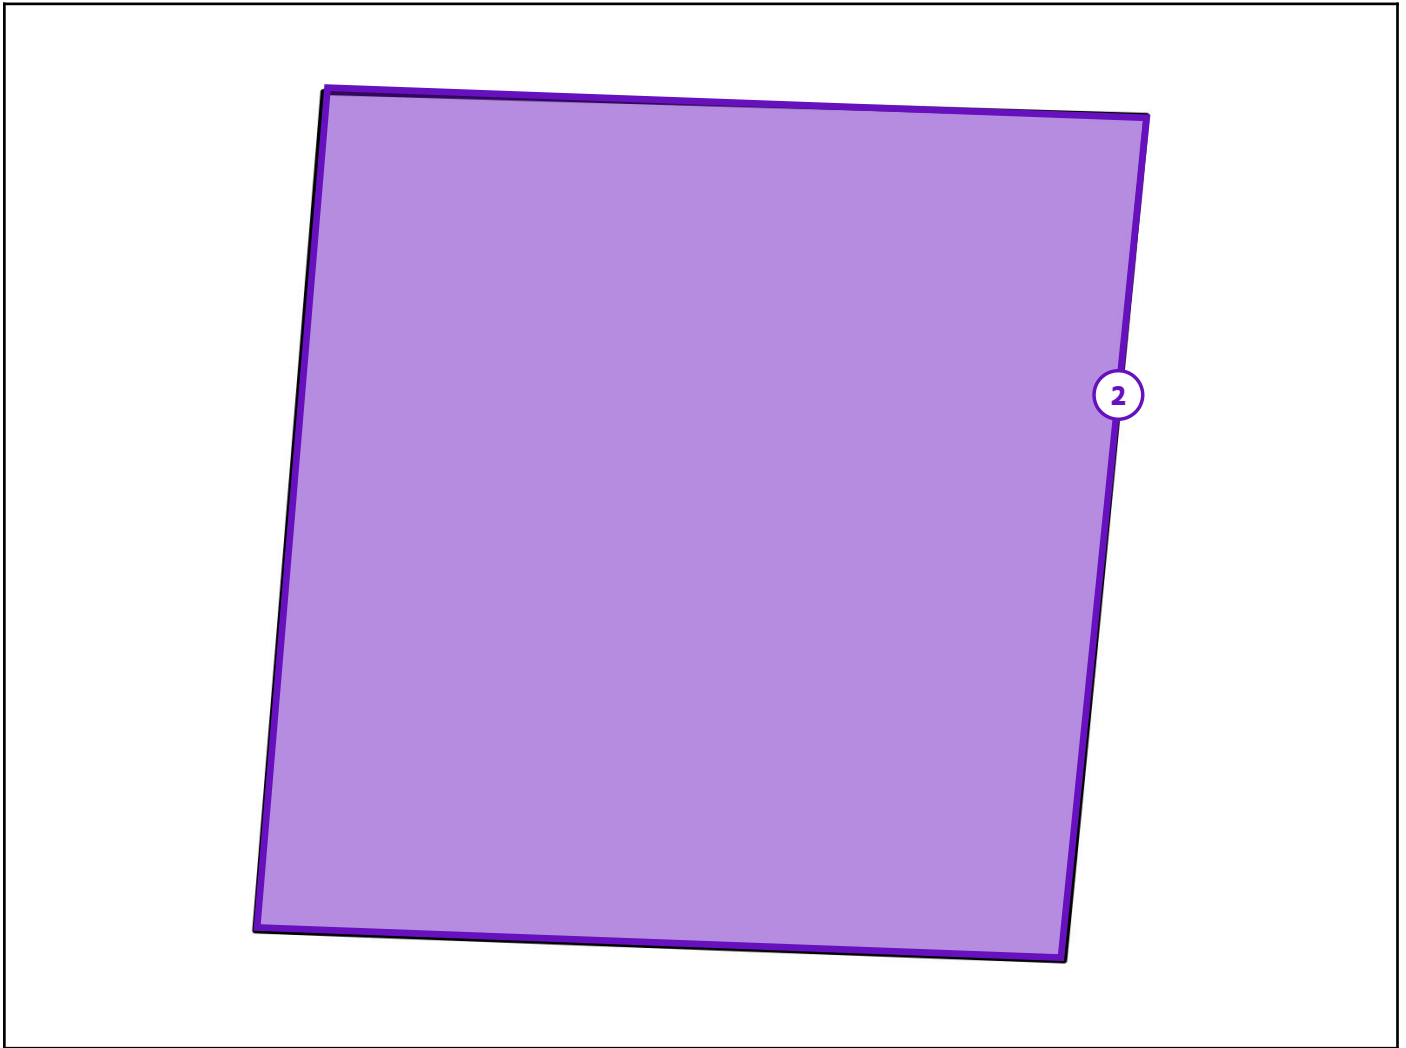
## Plan 2.1: tuinhuis

| Beschrijving | Type | Actie |
|---|---|---|
| 2. tuinhuis | Beperking | - |

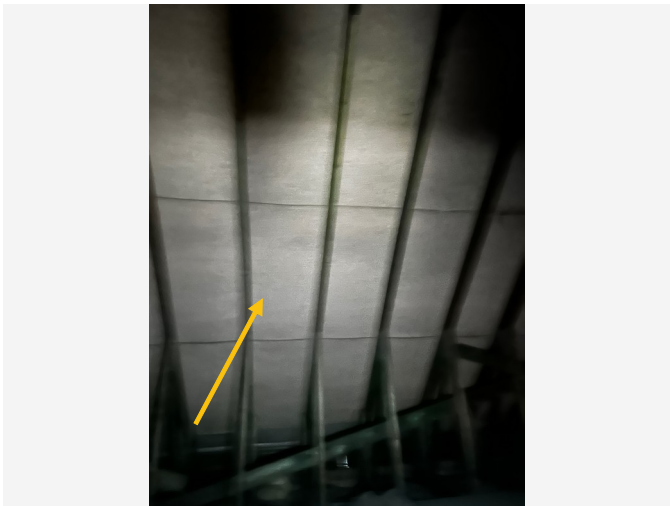
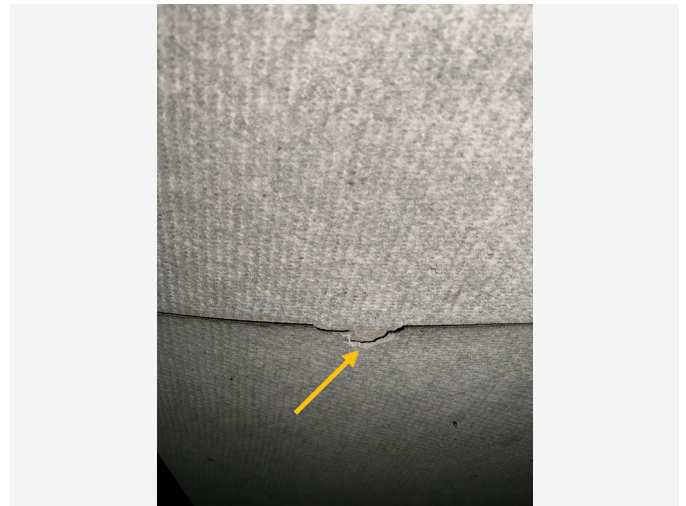
Overzichtsfoto

Detailfoto

Het asbestmateriaal valt onder de mijlpaal van 2040.

| Eindbeoordeling materiaalisico | Laag materiaalisico en/of verlaagde kans op vezelvrijgave |

| Asbestsoort (vezeltype) | Alleen chrysotiel |
| Asbestconcentratie | Laag (< 50%) |
| Toestand van het materiaal | Licht beschadigd, licht verweerd. Intact calciumsilicaatmateriaal of categorie III 'gebondenheid' |

| # | Type | Referentie | Resultaat |
|---|---|---|---|
| 1.1 | Puntmonster | MM03 | Chrysotiel |

| Beschrijving | onderdak menuseriet |
| Asbestmateriaal | Plaat, paneel, tablet - Type Menuiserite |

- Zorg voor een veilig beheer. Vermijd het beschadigen van het asbestmateriaal. Controleer de toestand jaarlijks op wijzigingen.

- Eenvoudige handelingen: mag via doe-het-zelf of door werknemer(s) met opleidingsattest eenvoudige handelingen kan lang buiten vervangen worden bij vernieuwen dak op dit dak mogen geen zonnepanelen geplaatst worden wegens onderdak asbesthoudend

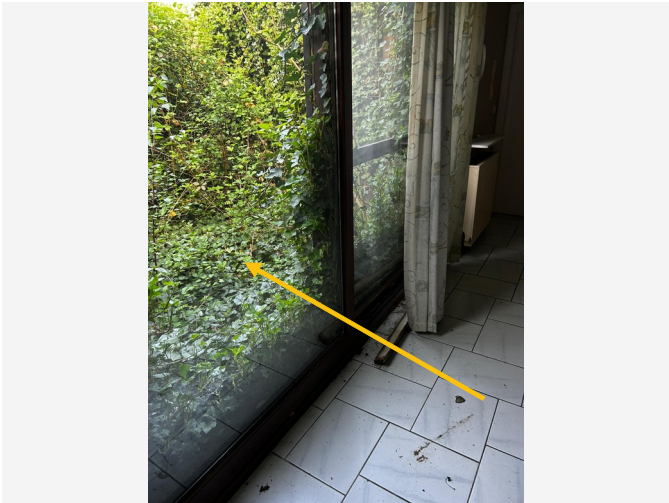
*Situeringfoto*

### Tijdelijke beperking

**Reden:** Overwoekerende vegetatie

**Uitleg van de asbestdeskundige:** je kan tuin niet betreden wegens volledige overwoekering

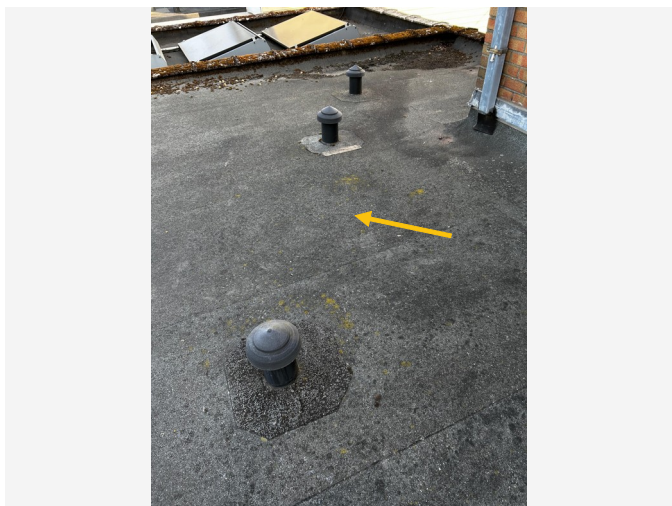
Vrije foto

| (Asbest)materiaal | Dak- en gevelbekleding - Roofing |

roofing niet kunnen bemonsteren omdat anders schade kan ontstaan en lekken veroorzaken bij vernieuwing onderzoeken op asbest

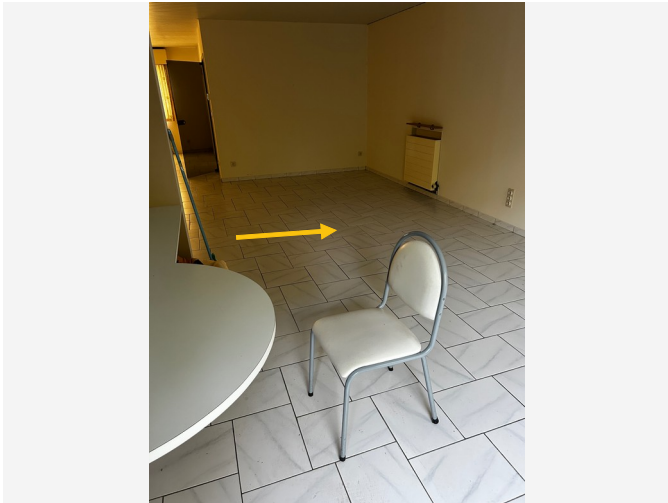
Vrije foto

vloertegels zijn intact en niet asbesthoudend deskundige kan geen uitspraak doen over onderliggende lijm

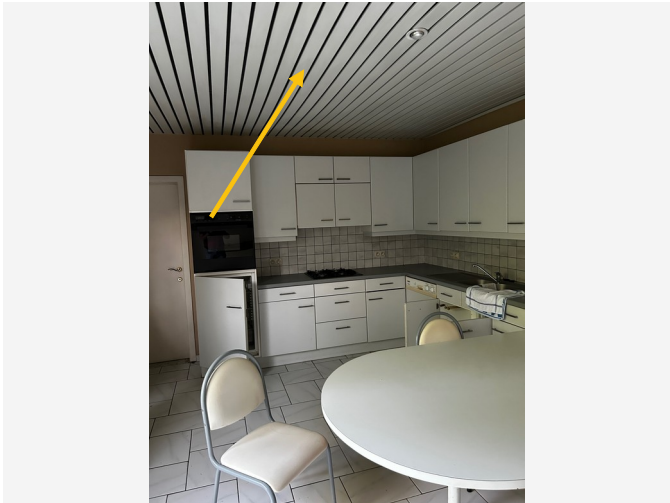
Vrije foto

lamellen zijn uit metaal en bevatten geen asbest deskundige kan geen uitspraak doen over bovenliggende materialen

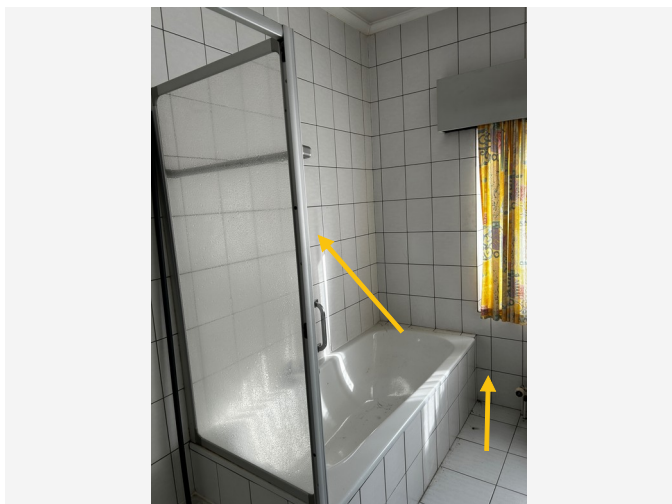
Vrije foto

wandtegels zijn intact en niet asbesthoudend deskundige kan geen uitspraak doen over achterliggende lijm

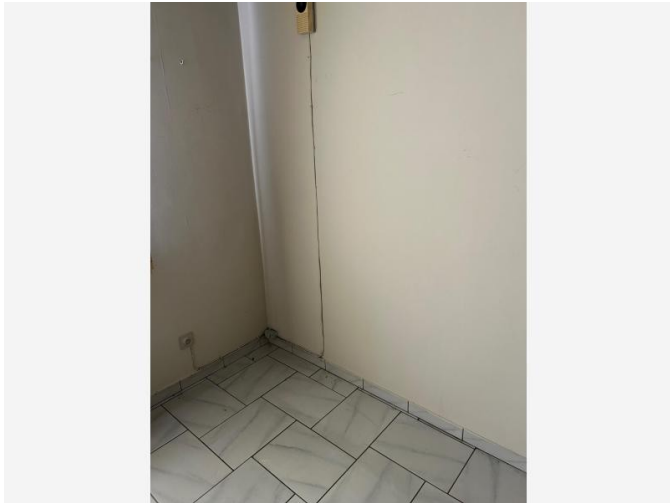
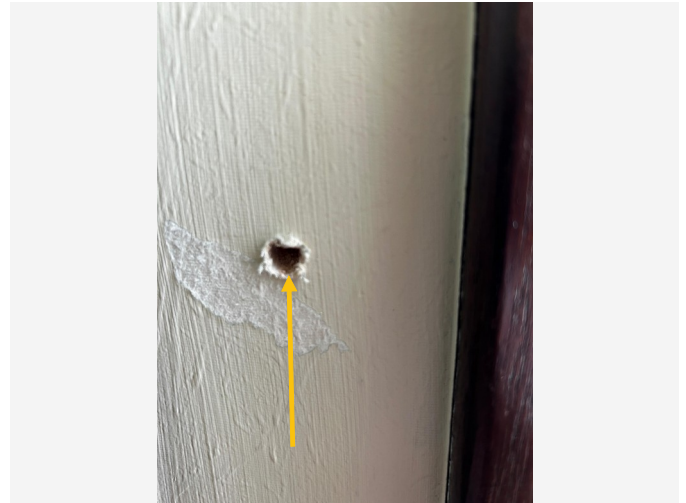
## Fiche 7: bezetting muren

Geen asbest

| # | Type | Referentie | Resultaat |
|---|---|---|---|
| 7.1 | Mengmonster | MM01 | Geen asbest |

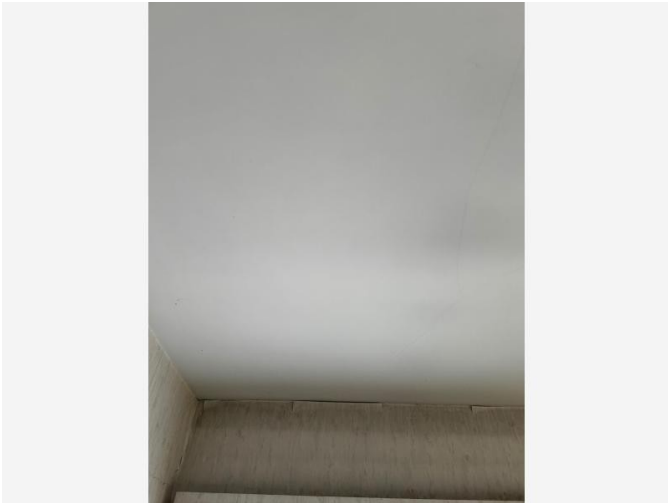
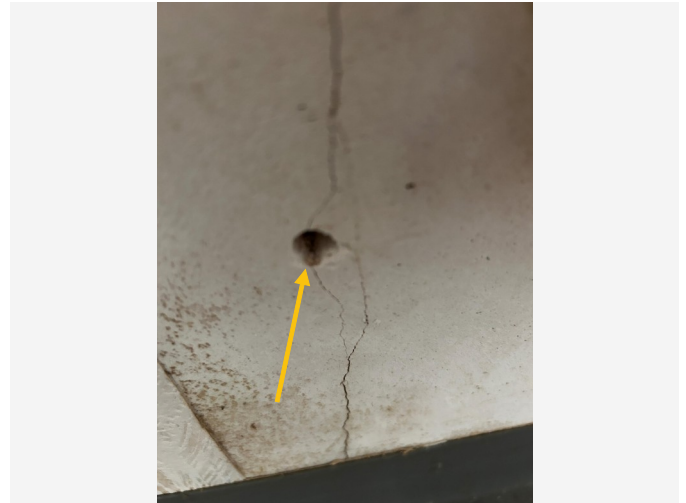
## Fiche 8: bezetting plafond

Geen asbest

| # | Type | Referentie | Resultaat |
|---|---|---|---|
| 8.1 | Mengmonster | MM02 | Geen asbest |

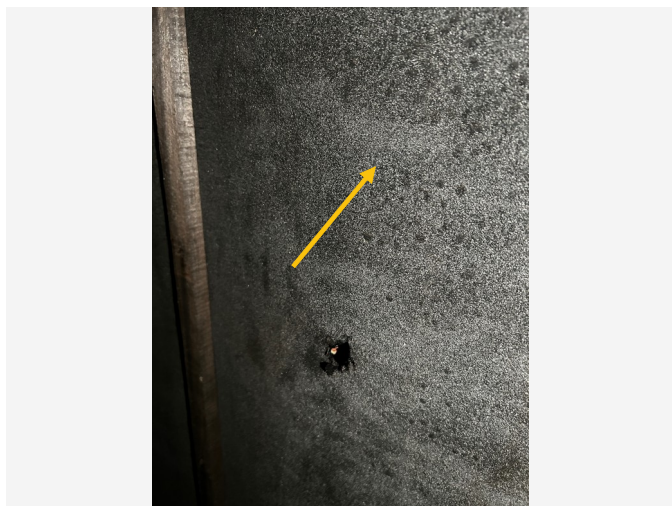
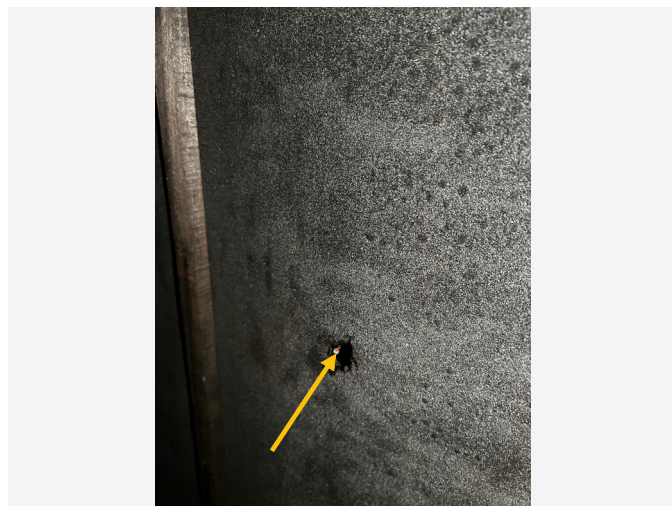
## Fiche 9: roofing

Geen asbest

| # | Type | Referentie | Resultaat |
|---|---|---|---|
| 9.1 | Puntmonster | MM04 | Geen asbest |
