Asbestinventarisatetest

Vrijstraat 12, 8560 Wevelgem

Attestnummer : 20240313-000497.002

Uitgegeven op : 14.03.2024

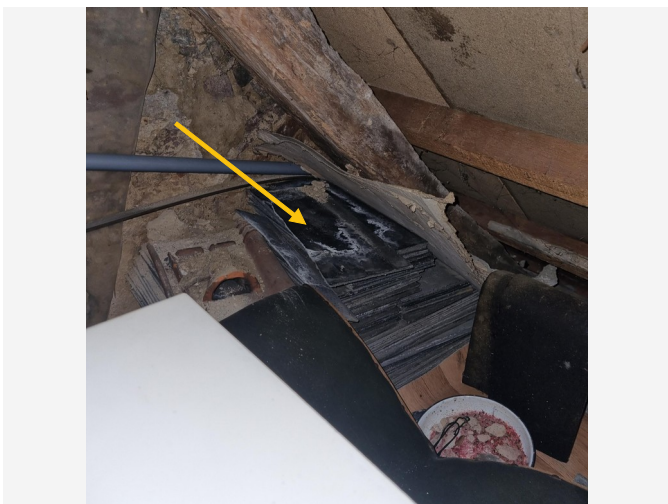
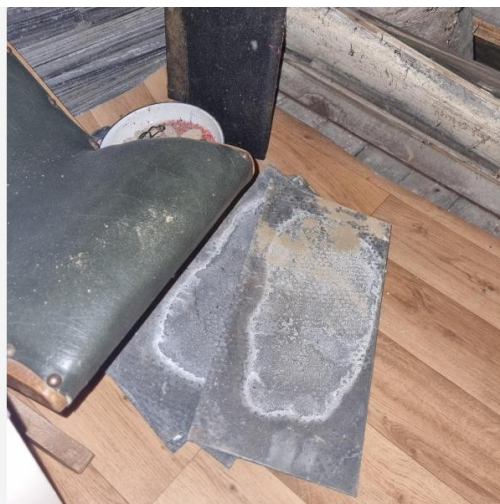
Het asbestmateriaal valt onder de mijlpaal van 2040.

Dringend verwijderen

#	Type	Referentie	Resultaat
1.1	Puntmonster	MM02	Chrysotiel, Crocidoliet

Beschrijving	Lei - zolderruimte
Type afvalstof	Betreft stock-voorraad of gedemonteerde asbestmaterialen
Aanwezige resten	Geen resten aanwezig
Omgeving	Binnen
Primaire drager	Vloer
Asbestmaterialen	<ul style="list-style-type: none">Dak- en gevelbekleding - Lei, shingle
Bindmiddel van asbestmateriaal	Cement
Gebondenheid op basis van bindmiddel	Hecht
Hoeveelheid (gewicht - aantal)	<ul style="list-style-type: none">35,00 kg - 1 stuk
Totaal gewicht	35,00 kg
Eenvoudig bereikbaar	Ja
Identificatiemethode	Vaststelling met monstername

- Verwijder het asbestafval.

- Eenvoudige handelingen: mag via doe-het-zelf of door werknemer(s) met opleidingsattest eenvoudige handelingen
Asbest binnen een gebouw : In binnenruimtes mag u alleen hechtgebonden asbest verwijderen dat niet beschadigd is. Dat betekent dat het materiaal volledig intact is en er geen vrije asbestvezels zichtbaar zijn.

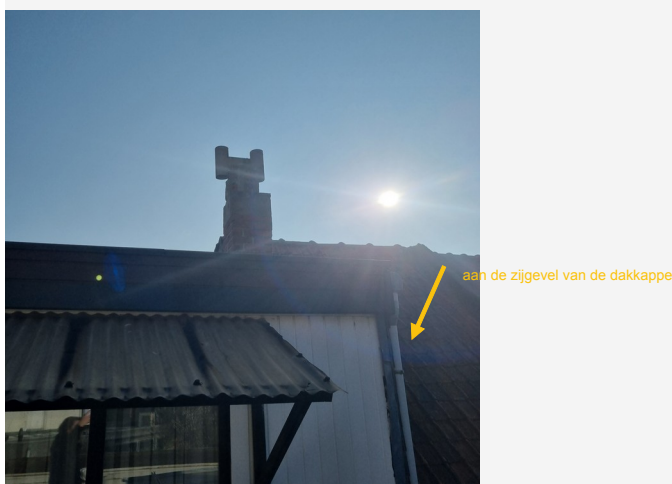
Het asbestmateriaal valt onder de mijlpaal van 2034.

Verwijderen

Eindbeoordeling materiaalisico	Laag materiaalisico en/of verlaagde kans op vezelvrijgave
--------------------------------	---

Gebondenheid	Categorie 1: hechtgebonden in oorsprong
Asbestsoort (vezeltype)	Crocidoliet aanwezig
Asbestconcentratie	Laag (< 50%)
Afschermingsgraad van het gehele materiaal	Geheel of deels vrij aan de buitenlucht
Toestand van het materiaal	Licht beschadigd, licht verweerd. Intact materiaal type Pical – asbestboard of categorie III 'gebondenheid'

Beschrijving	Leien zijgevel
Omgeving	Buiten
Primaire drager	Wand buitenschil
Asbestmateriaal	Dak- en gevelbekleding - Lei, shingle
Bindmiddel van asbestmateriaal	Cement
Gebondenheid op basis van bindmiddel	Hecht

Hoeveelheid (oppervlakte - aantal)	<ul style="list-style-type: none"> • 9,00 m² - 1 stuk
Totale oppervlakte	9,00 m ²
Eenvoudig bereikbaar	Ja
Bevestigingswijze	<ul style="list-style-type: none"> • Genageld, geniet
Identificatiemethode	Vaststelling zonder monstername
Destructieve handeling voor identificatie	Nee
Opmerking	<p>Het zijn dezelfde leien die als stockage ligt met resten op de zolder. Deze werden bemonsterd MM02 (chrysotiel en crocidoliet).</p> <p>Er kon geen betere overzicht en detail foto genomen worden voor de veiligheid van de ADI omdat deze enkel toegankelijk was via het platdak maar waarbij er niet veel ruimte was om nog duidelijke overzichtfoto te nemen.</p>

- Zorg voor een veilig beheer. Vermijd het beschadigen van het asbestmateriaal. Controleer de toestand jaarlijks op wijzigingen.

- Eenvoudige handelingen: mag via doe-het-zelf of door werknemer(s) met opleidingsattest eenvoudige handelingen
Asbest buiten een gebouw: Bevindt het asbest zich buiten uw woning of gebouw? Dan mag u de volgende toepassingen zelf wegnemen: hechtgebonden asbest dat niet beschadigd is; hechtgebonden asbest dat wel beschadigd is en waarbij er vrije asbestvezels zichtbaar zijn. Een beschadigde asbesttoepassing of asbest in slechte staat kan makkelijk verder breken of vergruizen. Er komen dan schadelijke asbestvezels vrij die ingeademd kunnen worden.

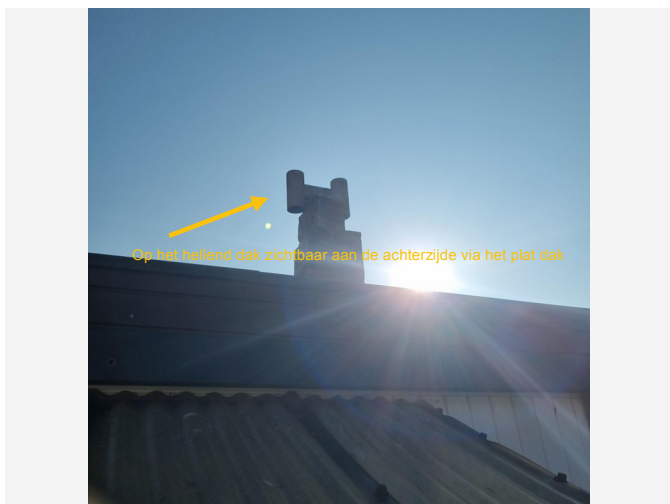
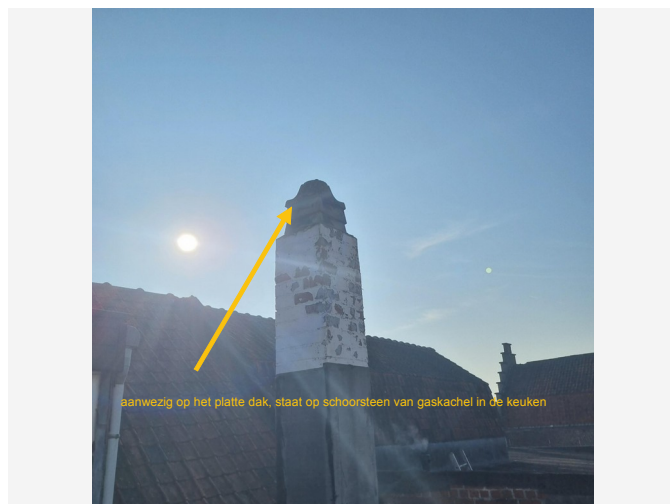
Het asbestmateriaal valt onder de mijlpaal van 2034.

Verwijderen

Eindbeoordeling materiaalrisico	Verhoogd materiaalrisico en/of verhoogde kans op vezelvrijgave
---------------------------------	--

Gebondenheid	Categorie 1: hechtgebonden in oorsprong
Asbestsoort (vezeltype)	Crocidoliet aanwezig
Asbestconcentratie	Laag (< 50%)
Afschermingsgraad van het gehele materiaal	Geheel of deels vrij aan de buitenlucht
Toestand van het materiaal	Matig beschadigd, matig verweerd

Beschrijving	Rookgaskanaal Woning
Omgeving	Buiten
Primaire drager	Schuin dak

Asbestmateriaal	Rookgaskanaal
Bindmiddel van asbestmateriaal	Cement
Gebondenheid op basis van bindmiddel	Hecht
Hoeveelheid (lengte - omtrek - dikte - aantal)	<ul style="list-style-type: none"> • 1,00 m - 20,00 cm - 4,00 cm - 1 stuk
Totaal volume	0,008 m ³
Eenvoudig bereikbaar	Ja
Bevestigingswijze	<ul style="list-style-type: none"> • Verlijmd, ingegoten, versmeerd
Identificatiemethode	Vaststelling zonder monsternamen
Destructieve handeling voor identificatie	Nee

- Zorg voor een veilig beheer. Vermijd het beschadigen van het asbestmateriaal. Controleer de toestand jaarlijks op wijzigingen.

- Eenvoudige handelingen: mag via doe-het-zelf of door werknemer(s) met opleidingsattest eenvoudige handelingen
Asbest buiten een gebouw: Bevindt het asbest zich buiten uw woning of gebouw? Dan mag u de volgende toepassingen zelf wegnemen: hechtgebonden asbest dat niet beschadigd is; hechtgebonden asbest dat wel beschadigd is en waarbij er vrije asbestvezels zichtbaar zijn. Een beschadigde asbesttoepassing of asbest in slechte staat kan makkelijk verder breken of vergruizen. Er komen dan schadelijke asbestvezels vrij die ingeademd kunnen worden. De volgende asbesthoudende materialen mag u als particulier of zelfstandige zelf verwijderen, ongeacht of ze zich binnen of buiten bevinden: dichtingen of pakkingen; koorden en andere geweven materialen; remvoeringen of gelijkaardige toepassingen.

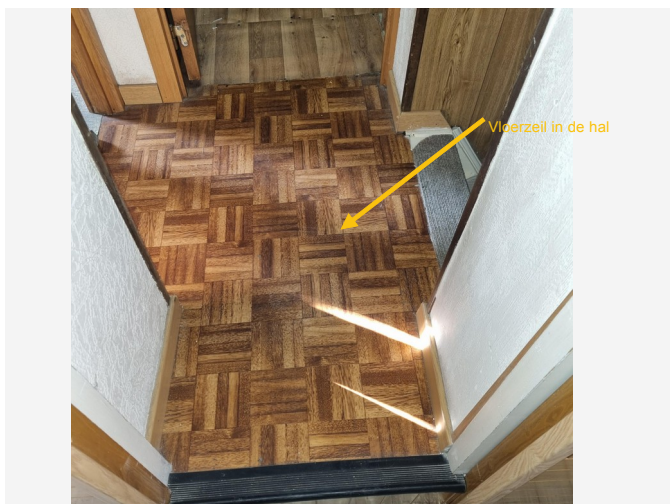
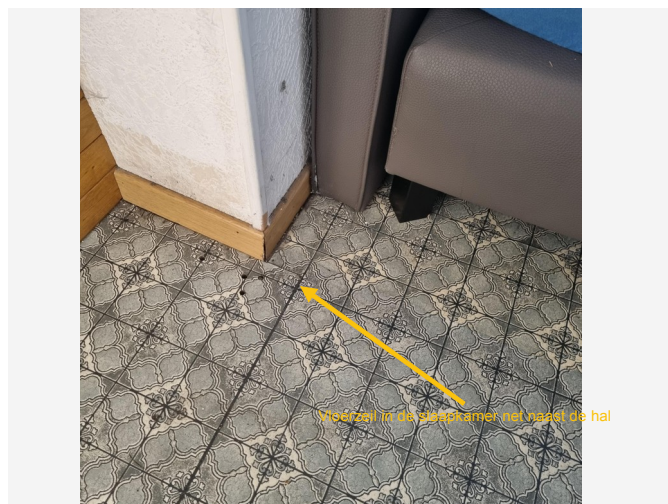
Het asbestmateriaal valt onder de mijlpaal van 2034.

Verwijderen

Eindbeoordeling materiaalrisico	Verhoogd materiaalrisico en/of verhoogde kans op vezelvrijgave
---------------------------------	--

Gebondenheid	Categorie 2: niet-hechtgebonden met matrix
Asbestsoort (vezeltype)	Alleen chrysotiel
Asbestconcentratie	Hoog ($\geq 50\%$)
Afschermingsgraad van het gehele materiaal	Geheel of deels (ook) vrij aan de binnenlucht
Toestand van het materiaal	Licht beschadigd, licht verweerd. Intact materiaal type Pical – asbestboard of categorie III 'gebondenheid'

#	Type	Referentie	Resultaat
4.1	Puntmonster	MM03 - Vloerzeil hal	Chrysotiel
4.2	Puntmonster	MM04 - Vloerzeil Slaapkamer net naast de hal	Chrysotiel

Beschrijving	Vloerzeil - 1ste verdiep
Omgeving	Binnen

Primaire drager	Vloer
Asbestmateriaal	Prefab - afwerking - Vloerzeil
Bindmiddel van asbestmateriaal	Karton - papier - viltachtig
Gebondenheid op basis van bindmiddel	Niet-hechtgebonden
Hoeveelheid (oppervlakte - aantal)	<ul style="list-style-type: none"> • 12,29 m² - 1 stuk
Totale oppervlakte	12,29 m ²
Eenvoudig bereikbaar	Ja
Bevestigingswijze	<ul style="list-style-type: none"> • Verlijmd, ingegoten, versmeerd
Identificatiemethode	Vaststelling met monstername
Destructieve handeling voor identificatie	Nee

- Zorg voor een veilig beheer. Vermijd het beschadigen van het asbestmateriaal. Controleer de toestand jaarlijks op wijzigingen.

- Eenvoudige handelingen: enkel door erkend asbestverwijderaar
Gezien de het vloerzeil al wat broos is geworden is het aangeraden om een deskundige erkende

asbestverwijderaars de laten langskomen om de situatie te beoordelen zodat deze het weghalen van de asbesttoepassing kan verwijderen zonder nog restanten aanwezig zijn van vezels.

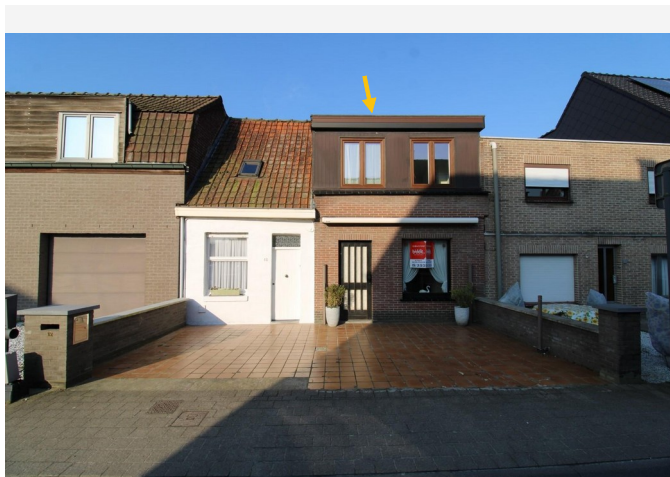
Tijdelijke beperking

Reden: Er is geen volledige risicobeoordeling mogelijk

Uitleg van de asbestdeskundige: Het linkergedeelte is het onderdak en de buitenafwerking (dakpan) zichtbaar op het gedeelte van de zolder en aan de buitenzijde. Maar het onderdak van het rechtste gedeelte van de woning is niet zichtbaar. Er kan niet worden beoordeeld welke dakafwerking gebruikt werd. Daarnaast was het niet veilig om nog een ladder te plaatsen op het platte dak om het rechtstegedeelte van de woning de dakbedekking in kaart te brengen. Vermoedelijk werd er roofing/EPDM gebruikt gezien het een platdak is.

(Asbest)materiaal	Dak- en gevelbekleding - Roofing
Karakterisatie	Asbest (verdacht)
Primaire drager	Plat dak

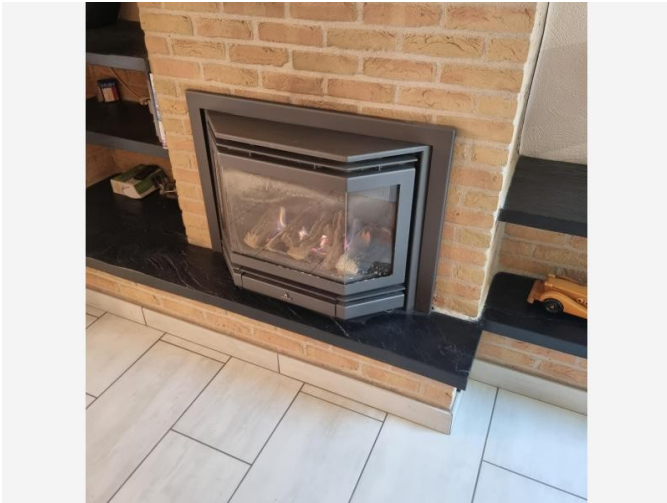
De beide gaskachels in de leefruimte en keuken is het bouwjaar niet gekend. Wees aandachtig bij het verwijderen van gaskachel dat er mogelijks asbestverdacht touw aanwezig kan zijn in de kachel. Bij het verwijderen zal waarschijnlijk het etiket met eventueel constructiejaar wel zichtbaar zijn.

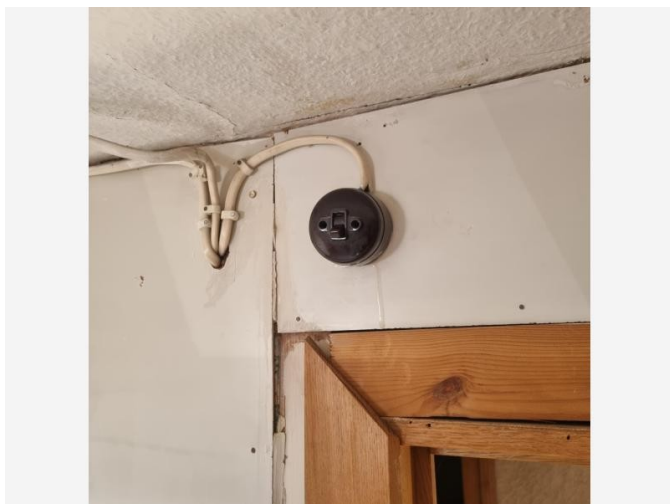
In de woning zijn er op verschillende plaatsen bakelieten stopcontacten en schakelaars aanwezig. Wees aandachtig bij het verwijderen van de toepassing dat deze asbestverdachte materialen zijn.

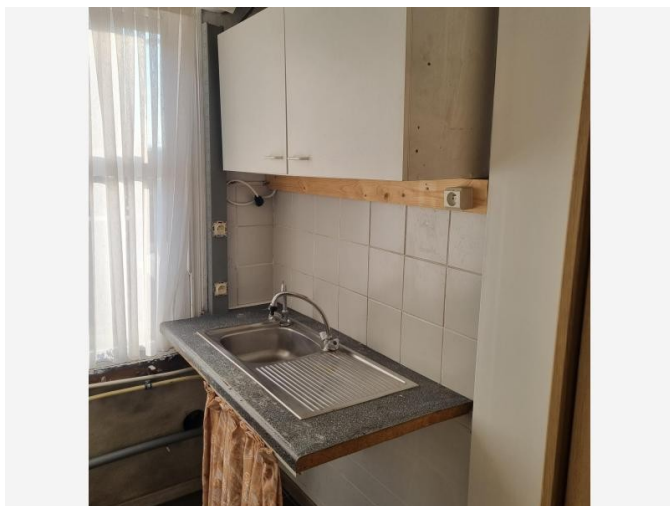
De tegels konden niet verder onderzocht worden naar verlijming van de tegel. Dit behoort tot destructief onderzoek en dit is niet noodzakelijk voor dit attest. Bij het verwijderen van de tegels moet er aandacht worden gegeven dat er mogelijk asbestverdacht lijm werd gebruikt voor de bevestiging.

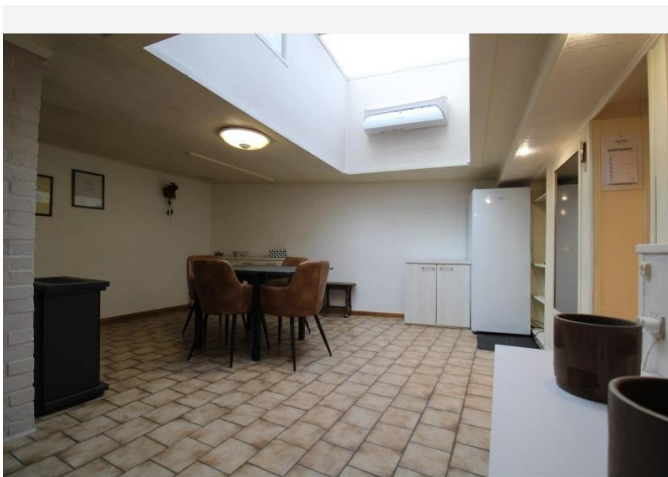
Het is niet zichtbaar of hier nog pleisterwerk aanwezig is onder het materiaal, dit is destructief onderzoek en niet noodzakelijk voor dit attest. Bij het constateren van oud pleisterwerk bij afname van het materiaal moet er eerst stalen genomen worden

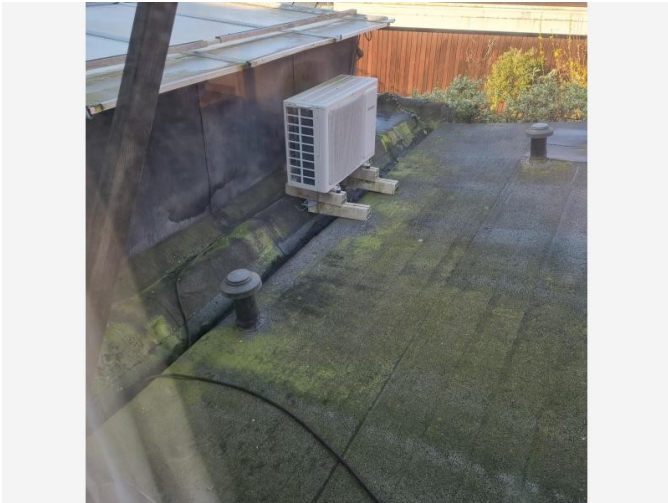
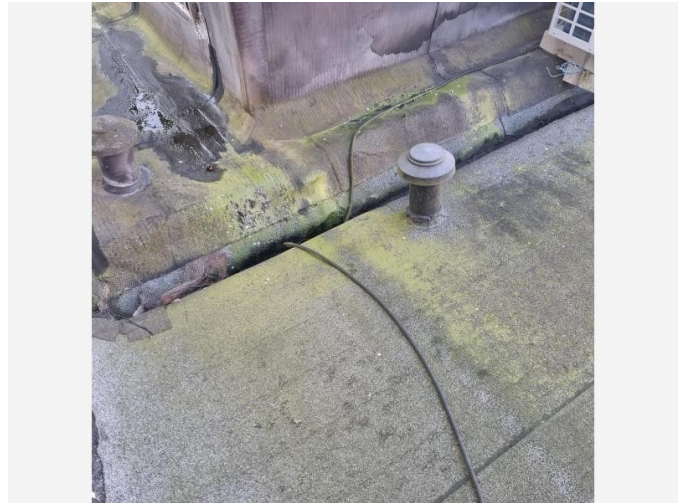
Geen asbest

#	Type	Referentie	Resultaat
11.1	Puntmonster	MM05	Geen asbest

Beschrijving	Roofing - platdak
Omgeving	Buiten
Primaire drager	Plat dak
Bindmiddel van materiaal	Bitumen (roofing, teer, asfalt)

Gebondenheid op basis van bindmiddel	Hecht
Hoeveelheid (oppervlakte - aantal)	• 20,00 m ² - 1 stuk
Totale oppervlakte	20,00 m ²
Identificatiemethode	Vaststelling met monstername
Destructieve handeling voor identificatie	Nee
Opmerking	De genomen monstername heeft wel niet representatief de volledige opbouw van het platdak weer. Met de monstername werd er niet tot op de draagstructuur genomen voor de kans op lekschade na monstername.
