Asbestinventarisatetest

Deken Degryselaan 32, 8500 Kortrijk

Attestnummer : 20240518-000123.000

Uitgegeven op : 18.05.2024

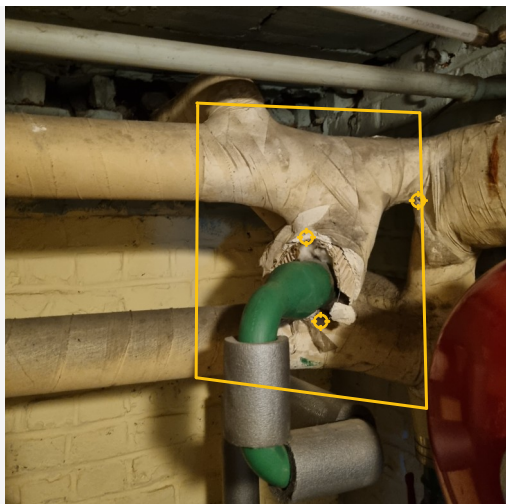
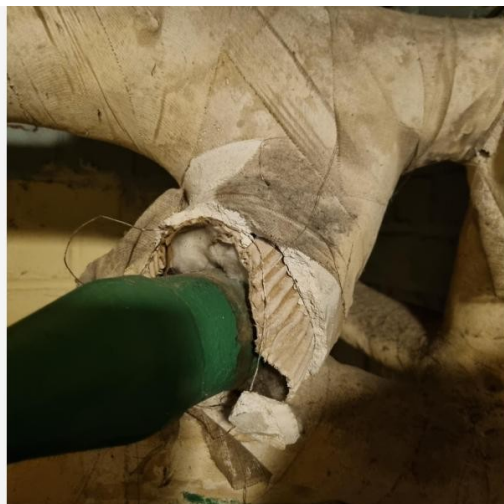
| Eindbeoordeling materiaalrisico | Hoog materiaalrisico en/of hoge kans op vezelvrijgave |
| Opmerking | Er hangen stukjes los op het einde van de buis. |

| Gebondenheid | Categorie 2: niet-hechtgebonden met matrix |
| Asbestsoort (vezeltype) | Amfibool aanwezig, uitgezonderd crocidoliet |
| Asbestconcentratie | Laag (< 50%) |
| Afschermingsgraad van het gehele materiaal | Geheel of deels (ook) vrij aan binnenluchtstromen |
| Toestand van het materiaal | Matig beschadigd, matig verweerd |

| # | Type | Referentie | Resultaat |
|---|---|---|---|
| 1.1 | Mengmonster | MM02 | Amosiet |

| Beschrijving | Leidingisolatie kelder samenkomst van buizen |

| Opmerking | <p>Opgepast! => in de kelder loopt er heel wat leiding werk maar er is zachte isolatie aangebracht en geen kalk leidingisolatie. Bij de samenkomst van leidingen bij de centrale verwarming werd er een mengmonster genomen van de 2 koppelstukken die aanwezig zijn.</p> <p>Wees ook aandacht wanneer je de leidingisolatie laat verwijderen om een controle te laten uitvoeren op alle rechte stukken die geen kalk leidingisolatie bevat, indien er in verleden aanwezig was alle restanten zijn verwijderd.</p> |

Dringend verwijderen

- Verwijder dit asbestmateriaal zo snel mogelijk. Volg de toestand goed op.

- Hermetische zone (erkend asbestverwijderaar)
Verwijderd de resterende leidingisolatie door een erkende asbestverwijderaar.

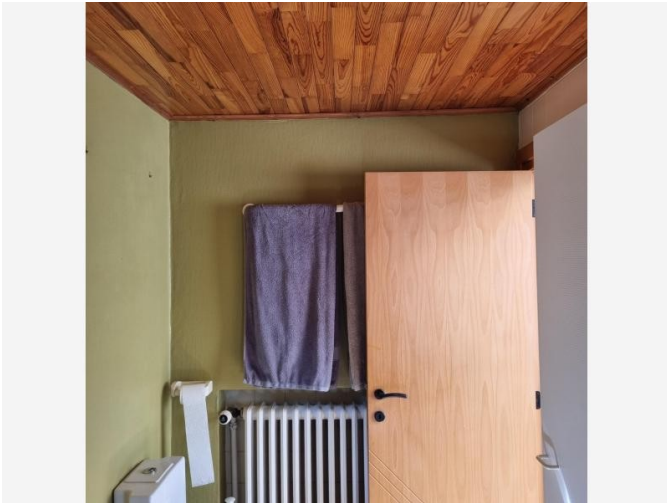
In de badkamer zijn er houten latten aanwezig. Resterend is het plafond afgewerkt in plaatmateriaal.

Het is niet zichtbaar of hier nog pleisterwerk aanwezig is onder het materiaal, dit is destructief onderzoek en niet noodzakelijk voor dit attest. Bij het constateren van oud pleisterwerk bij afname van het materiaal moet er eerst stalen genomen worden

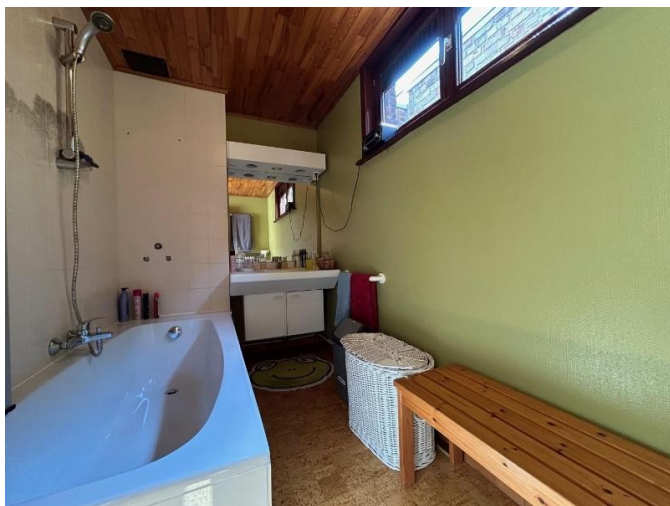
De tegels konden niet verder onderzocht worden naar verlijming van de tegel. Dit behoort tot destructief onderzoek en dit is niet noodzakelijk voor dit attest. Bij het verwijderen van de tegels moet er aandacht worden gegeven dat er mogelijks asbestverdacht lijm werd gebruikt voor de bevestiging.

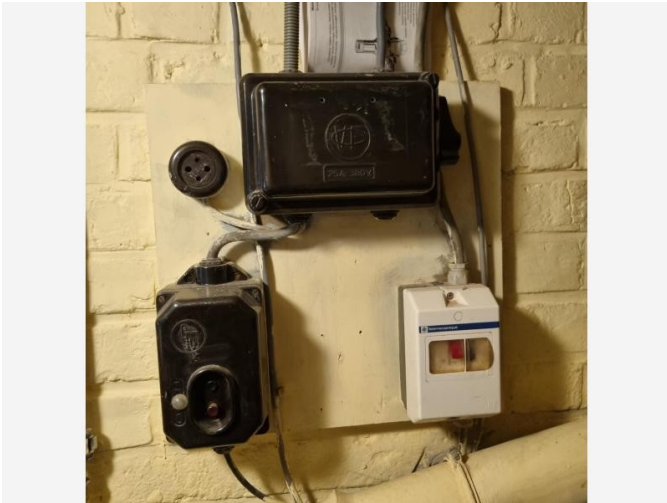
In de woning zijn er op verschillende plaatsen bakelieten stopcontacten en schakelaars aanwezig. Wees aandachtig bij het verwijderen van de toepassing dat deze asbestverdachte materialen zijn.

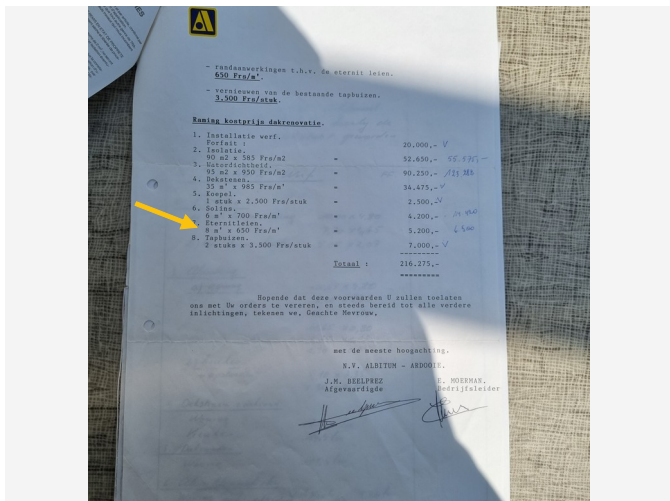
Fiche 5: Eternit leien vermeld op factuur van vernieuwing dakwerken 1992

Op de detail van factuur staat er vermeld dat 8 meter eternitleien werden gebruikt tijdens de dakwerken; Tijdens de inspectie kon deze niet worden teruggevonden. Tijdens de inspectie op het platte dak was er niks zichtbaar ook aan de voorzijde of achterzijde werden deze niet teruggevonden.

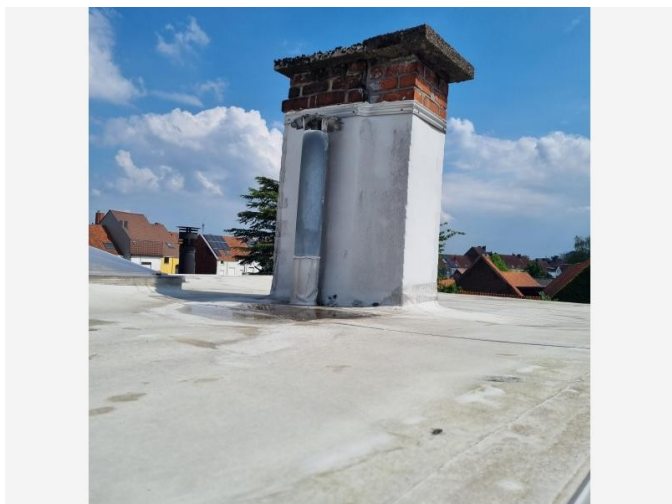
Het dak werd vernieuwd en bij geïsoleerd op de facturen is niet vermeld of de oude dakbedekking werd verwijderd. De dakbedekking is geen roofing.

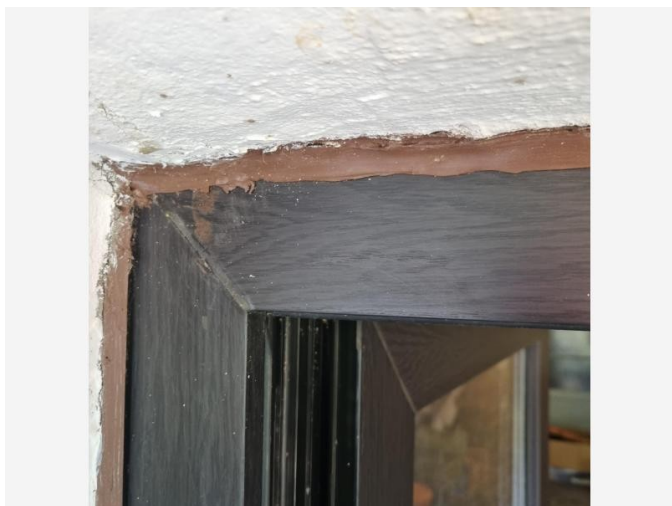
Er is geen verdachte mastiek aanwezig.

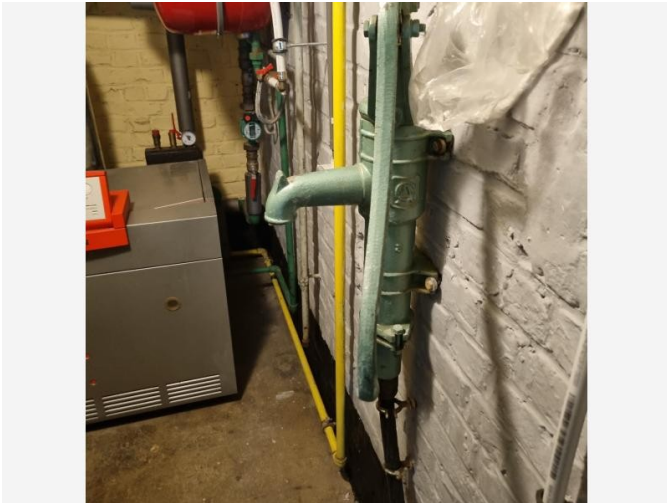
Tijdens het plaatsbezoek kon de waterpomp niet verder worden geïnspecteerd op dichtingen. Deze zal in de waterpomp aanwezig zijn. Wees aandachtig bij het verwijderen van de waterpomp dat er mogelijk asbestverdachte dichting aanwezig is. Destructief onderzoek voor dit attest is niet noodzakelijk.

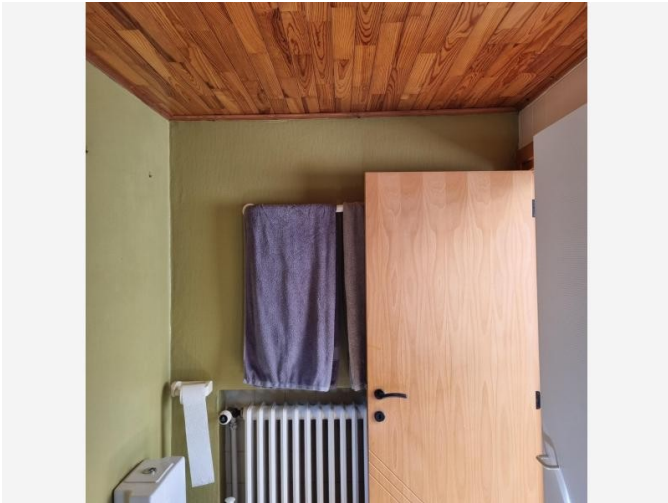
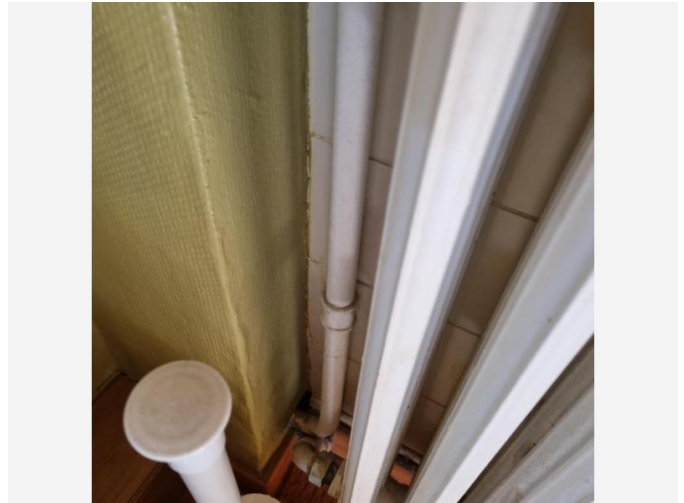
Geen asbest

| # | Type | Referentie | Resultaat |
|---|---|---|---|
| 9.1 | Mengmonster | MM01 | Geen asbest |

| Beschrijving | Pleisterwerk Muur |

| Opmerking | <p>Hal: pleisterwerk aanwezig - staalname bij de trap op het eerste verdiep dicht bij de deur badkamer</p> <p>verblijfsruimte: pleisterwerk aanwezig op gelijkvloers en eerste verdiep - staalname bij de slaapkamer achteraan</p> <p>natte ruimte: pleisterwerk aanwezig in keuken en badkamer - staalname in badkamer bij de radiator</p> <p>Stooklokaal: de stookruimte bevindt zich in de kelder waar er geen pleisterwerk aanwezig is - Geen staalname</p> |

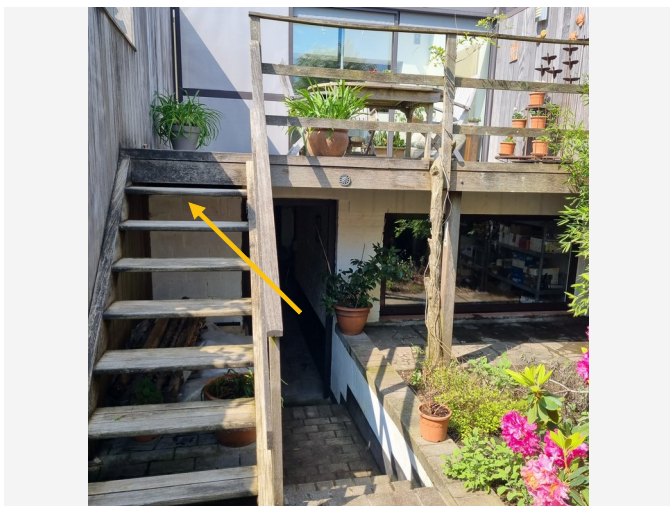
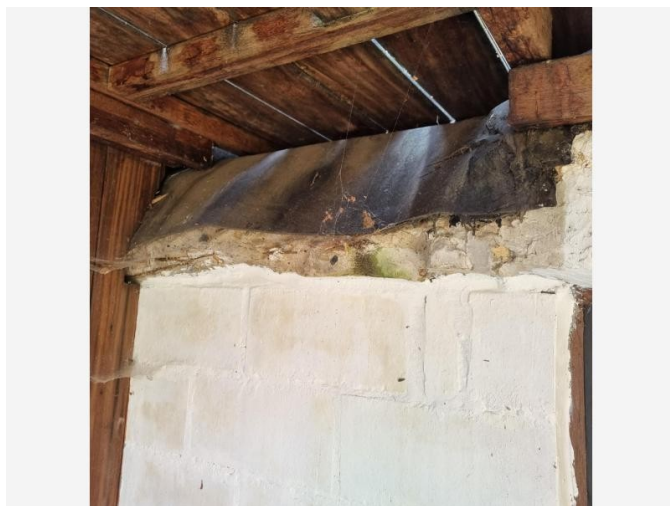
Geen asbest

| # | Type | Referentie | Resultaat |
|---|---|---|---|
| 10.1 | Puntmonster | MM03 | Geen asbest |

| Beschrijving | Roofing platdak ter hoogte van de kelder |
