Asbestinventarisatetest

Bruyningstraat 109, 8500 Kortrijk

Attestnummer : 20241106-000119.000

Uitgegeven op : 06.11.2024

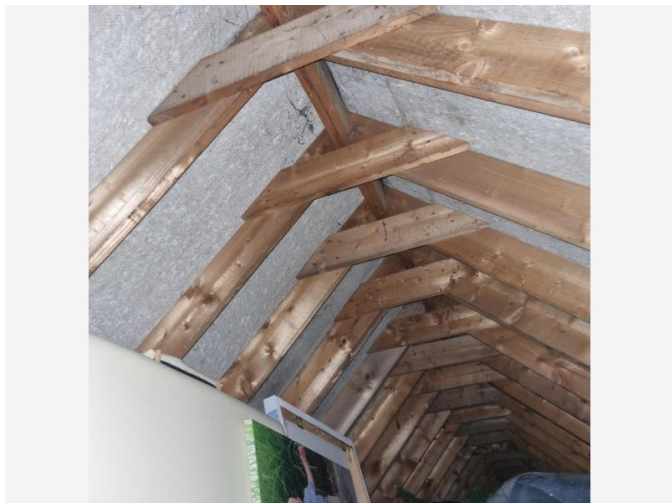
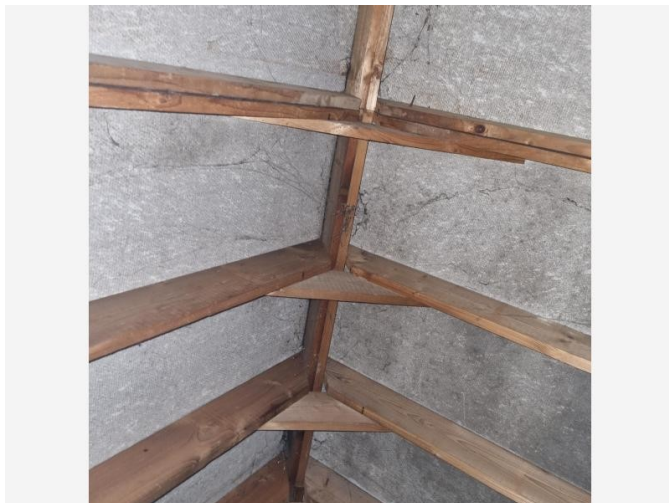
Fiche 1: Onderdak woning - geen staalname - geen stootvaste bescherming

Het asbestmateriaal valt onder de mijlpaal van 2040.

Eindbeoordeling materiaalrisico	Laag materiaalrisico en/of verlaagde kans op vezelvrijgave
---------------------------------	--

Gebondenheid	Categorie 1: hechtgebonden in oorsprong
Asbestsoort (vezeltype)	Crocidoliet aanwezig
Asbestconcentratie	Laag (< 50%)
Afschermingsgraad van het gehele materiaal	Geheel of deels (ook) vrij aan de binnenlucht
Toestand van het materiaal	Onbeschadigd, niet verweerd

Beschrijving	Onderdak woning - geen staalname - geen stootvaste bescherming
Omgeving	Grenst aan binnen- en buitenlucht
Primaire drager	Schuin dak
Asbestmateriaal	Plaat, paneel, tablet - Type Menuiserite
Bindmiddel van asbestmateriaal	Cement
Gebondenheid op basis van bindmiddel	Hecht
Hoeveelheid (oppervlakte - dikte - aantal)	<ul style="list-style-type: none">• 136,00 m² - 0,30 cm - 1 stuk
Totaal volume	0,408 m ³
Eenvoudig bereikbaar	Nee <ul style="list-style-type: none">• Het asbestmateriaal is bedekt (uitgezonderd laag verf, coating, behang, kunststof, textiel) en het wegnemen van het bedekkende materiaal kan niet zonder het bedekkende materiaal te beschadigen.
Bevestigingswijze	<ul style="list-style-type: none">• Genageld, geniet
Identificatiemethode	Vaststelling zonder monstername
Destructieve handeling voor identificatie	Nee

- Zorg voor een veilig beheer en verwijder dit asbestmateriaal wanneer het bij werken eenvoudig bereikbaar wordt. Controleer de toestand jaarlijks op wijzigingen.

- Eenvoudige handelingen: enkel door erkend asbestverwijderaar
Doordat de dakpannen verwijderd moeten worden en de platen genageld zijn aan de constructie kan er best gekozen worden om een aannemer eenvoudige handelingen aan te stellen. De aannemer heeft de nodige kennis om het onderdak te verwijderen zonder de platen te breken, zodat er geen gevaarlijke stofdeeltjes kunnen vrijkomen. Lees zorgvuldig het asbestattest die ook verder advies heeft rond verwijdering.

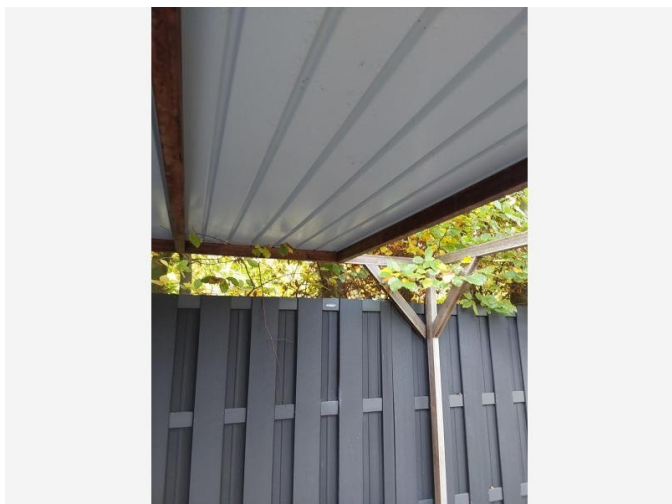
Vrije foto

Er is metalen dakbekking aanwezig, deze is niet asbestverdacht.

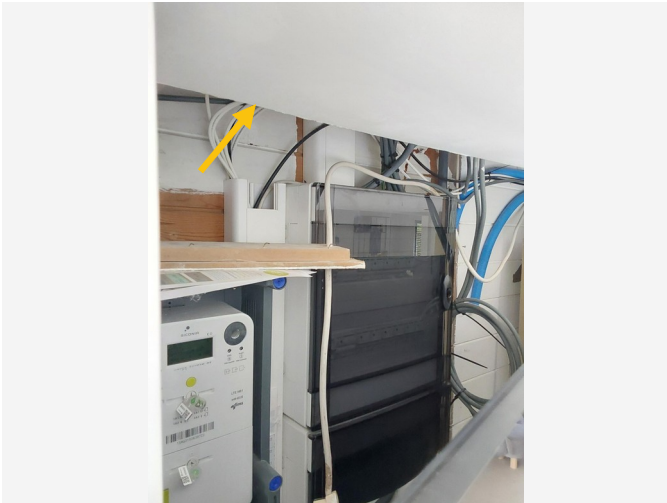
Vrije foto

Het is niet zichtbaar of hier nog pleisterwerk aanwezig is onder het materiaal, dit is destructief onderzoek en niet noodzakelijk voor dit attest. Bij het constateren van oud pleisterwerk bij afname van het materiaal moet er eerst stalen genomen worden

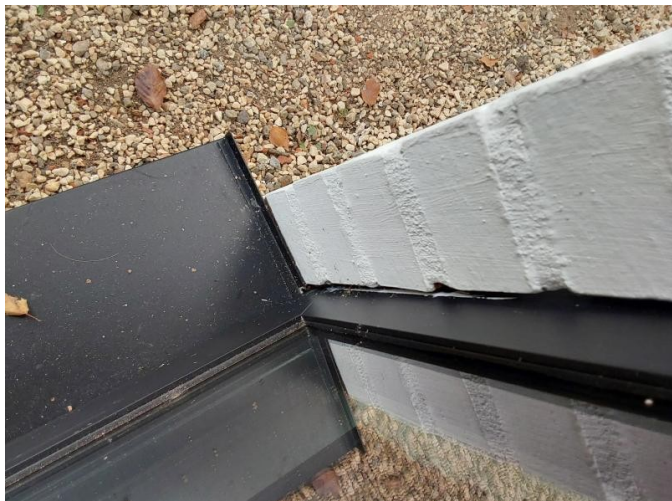
Fiche 4: Geen verdachte mastiek tussen raam en metselwerk

Er is geen verdachte mastiek aanwezig tussen de ramen en gevelmetselwerk.

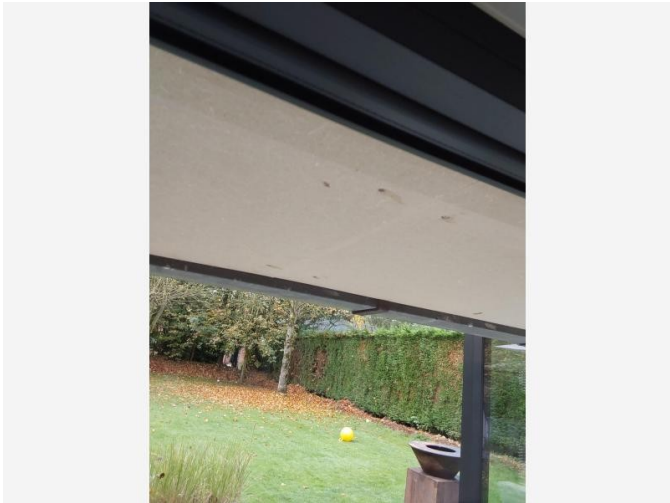
Vrije foto

Er is trespa aanwezig, dit is niet asbestverdacht materiaal. Deze plaat is aanwezig bij de achtergevel.

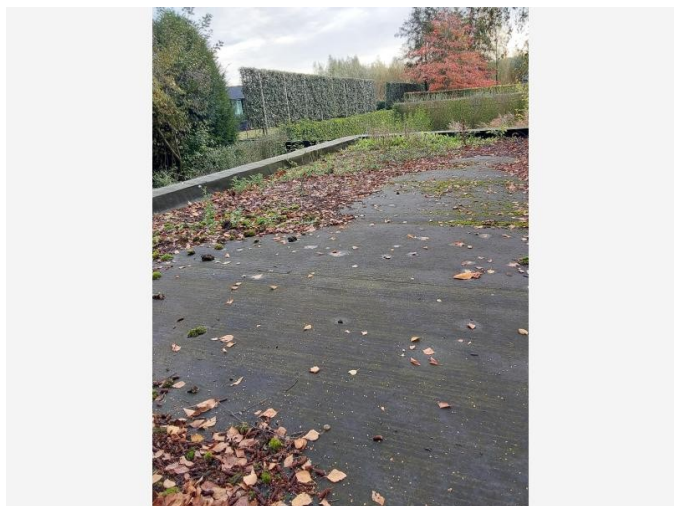
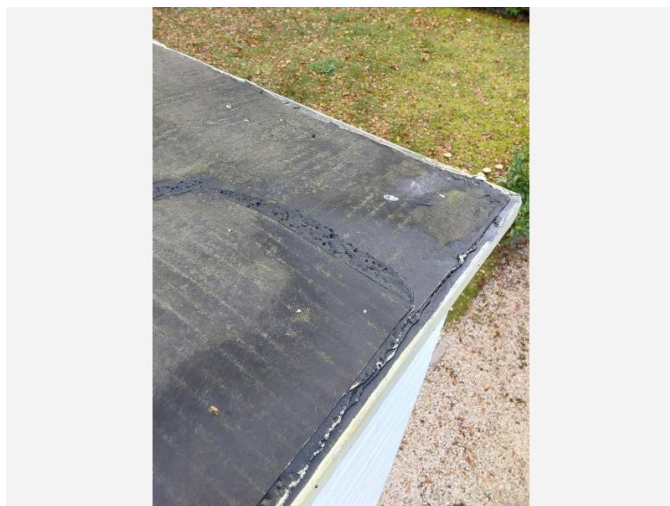
Geen asbest

#	Type	Referentie	Resultaat
6.1	Puntmonster	MM01	Geen asbest

Beschrijving	Roofing platdak - staalname
Omgeving	Buiten
Primaire drager	Plat dak
Bindmiddel van materiaal	Bitumen (roofing, teer, asfalt)
Gebondenheid op basis van bindmiddel	Hecht
Hoeveelheid (oppervlakte - aantal)	• 21,18 m ² - 1 stuk
Totale oppervlakte	21,18 m ²
Identificatiemethode	Vaststelling met monstername
Destructieve handeling voor identificatie	Nee
Opmerking	De genomen monstername heeft wel niet representatief de volledige opbouw van het platdak weer. Met de monstername werd er niet tot op de draagstructuur genomen voor de kans op lekschade na monstername.
